"Immobile privato -
Corte Martignoni"

INDAGINE STRATIGRAFICA FASE II
Relazione

PROSPETTI ESTERNI

Febbraio 2018

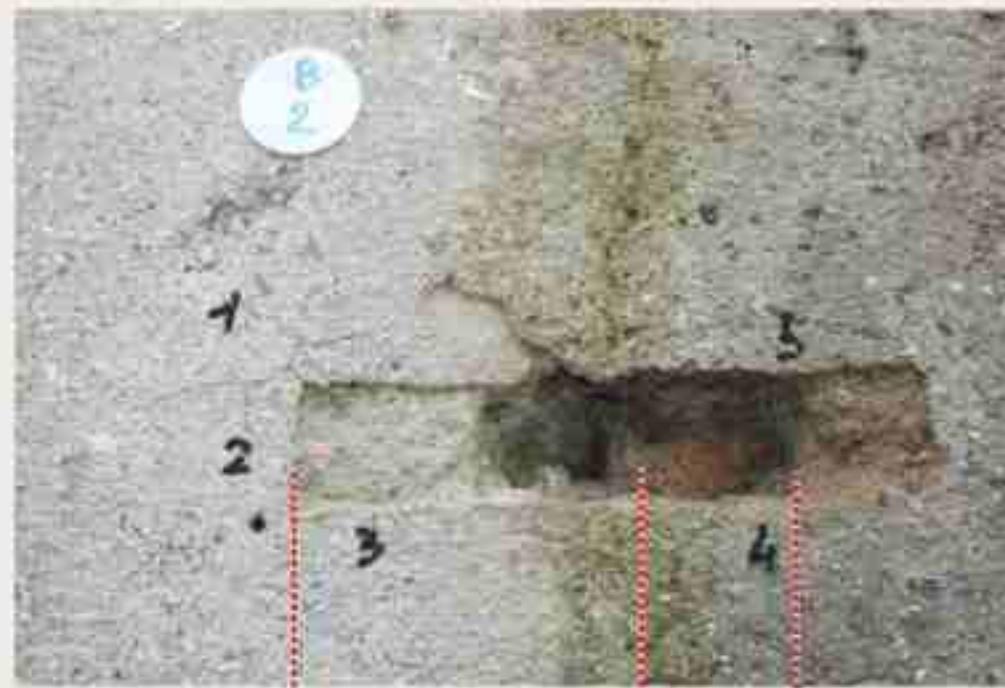
B2

1. Tracce di calce in affresco rosso, ematite rossa.
2. Intonachino di calce compatto, originale.
3. Intonaco di calce originale ben carbonatato, duro e compatto (1400).
4. Intonaco di calce con più inerti, sovrapposto in epoca successiva (1857).
5. Muratura in mattoni e pietre distaccata dal lato sinistro (torre).

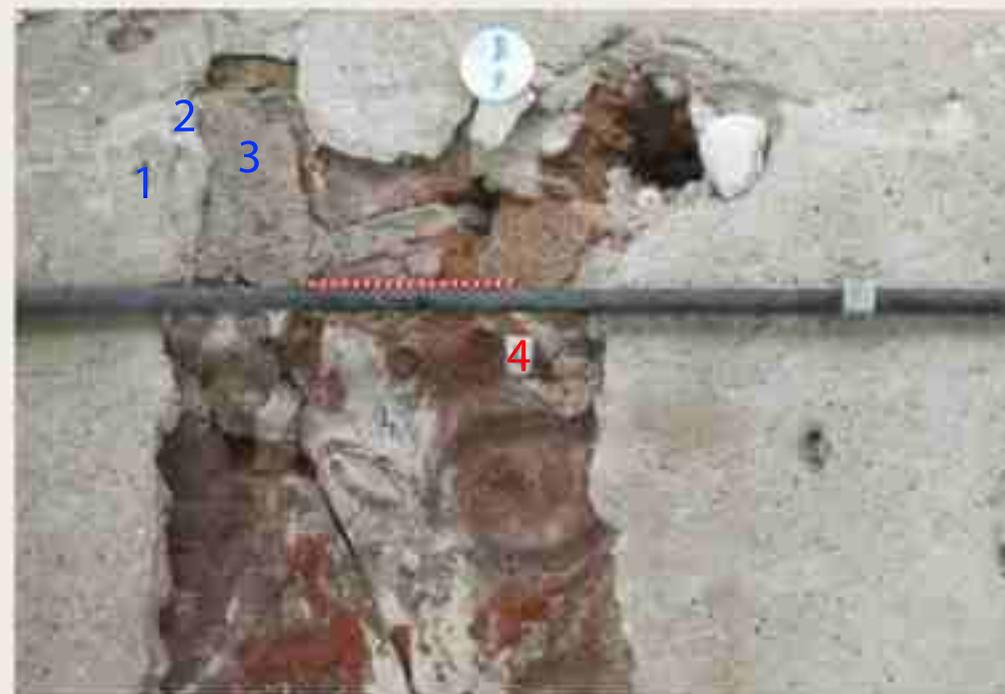
B7

1. Tracce di calce bianca (grassello).
2. Intonachino di calce ben carbonatato, compatto, coevo della decorazione rossa.
3. Rappezzo di malta cementizia, coeva all'intervento di installazione del cavo elettrico.
4. Scultura in terracotta fitomorfa.

N.B. la scultura ceramica è stata eseguita a stampo (fine '400) con ottima cottura.

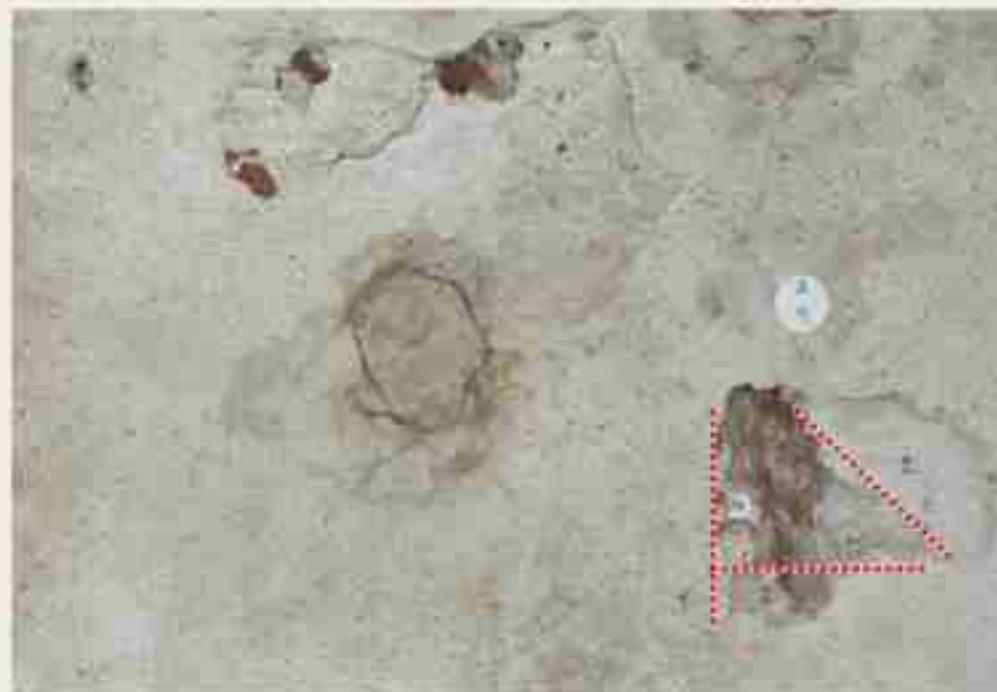
B9

1. Tracce di calce bianca (grassello).
2. Intonachino di calce ben carbonatato e compatto, coevo alla decorazione rossa.
3. Arriccio di malta.
4. Scultura in terracotta fitomorfa eseguita a stampo, ottima cottura, di fine '400.

N.B. stratigrafia eseguita per verificare la dimensione della cornice decorativa in terracotta, che è circolare.

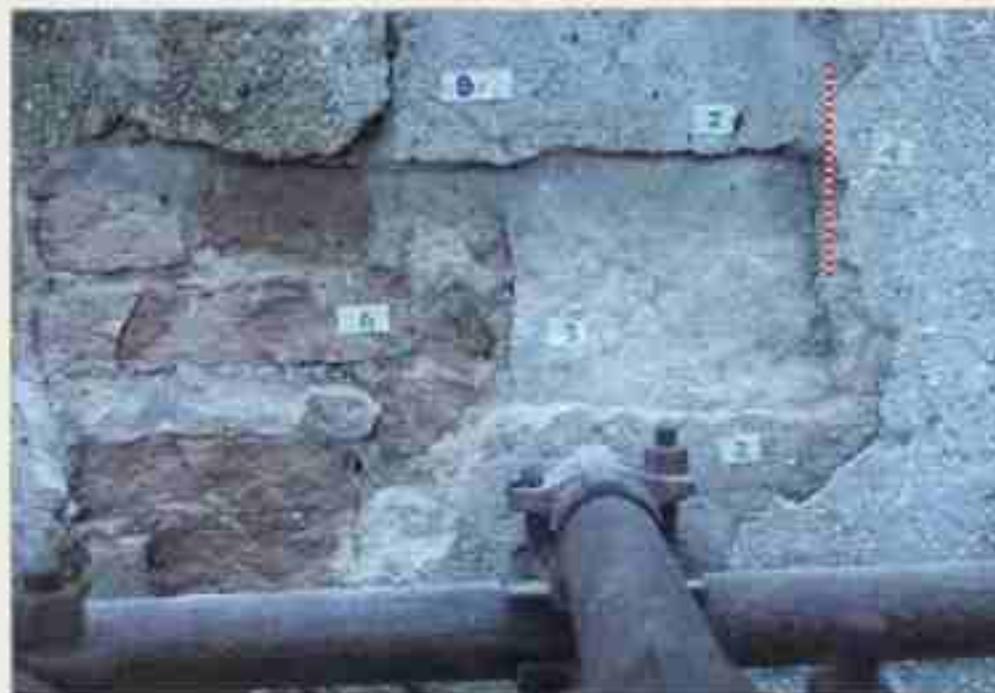
Bf1

1. Inonaco di calce originale della torre.
2. Intonaco di calce, rappezzo (1857).
3. Malta di calce, rappezzo.
4. Mattoni della nuova finestra.

N.B. La stratigrafia mostra il riquadro della nuova finestra

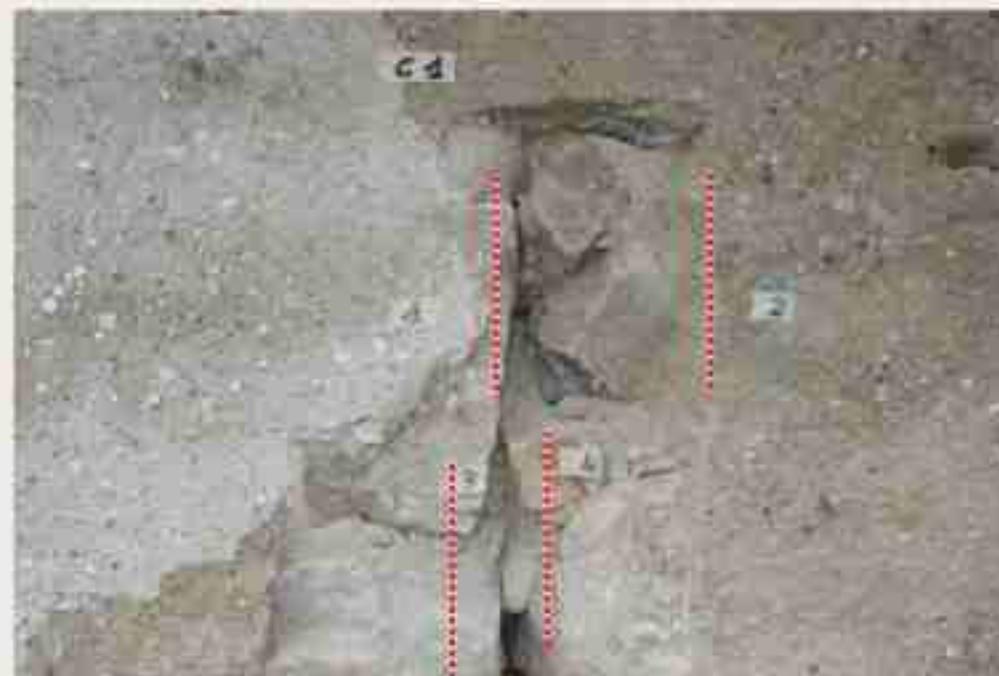
C1

1. Intonachino di calce originale (1400).
2. Intonaco sovrammesso con più inerti, sporco e di più grossa granulometria (1857).
3. Muratura in pietra allineata (torretta).
4. Tamponatura in mattoni, muratura in sasso distaccata.

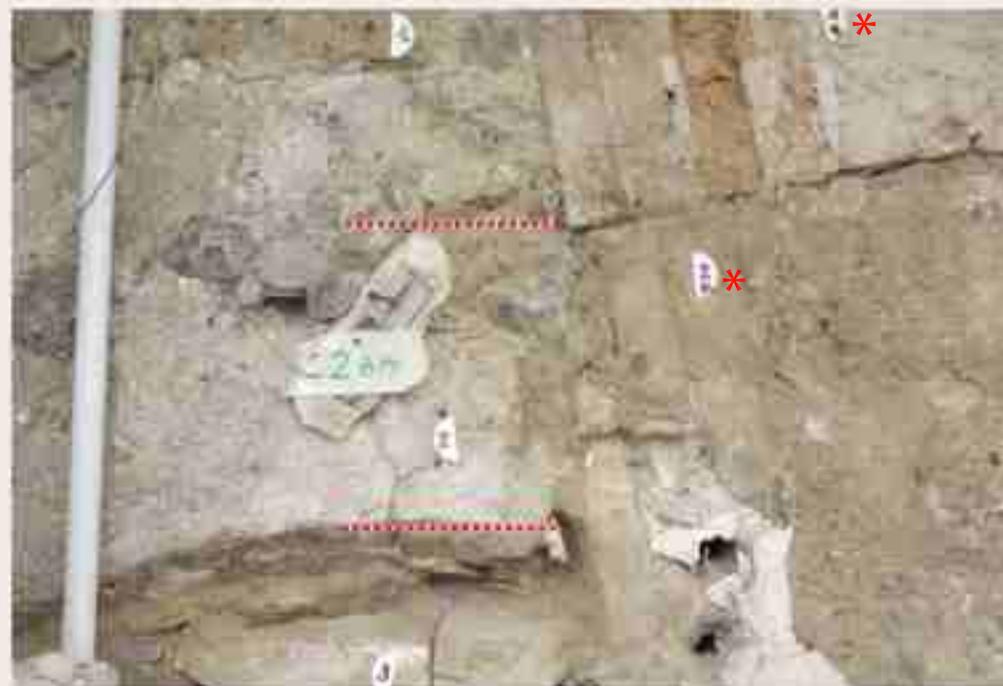
C2BIS

1. Intonaco di calce con pochissimo legante sovrappeso (1857).
 2. Intonachino originale di calce con sopra una sagrammatura di calce (1400).
 3. Pietre da riempimento della finestra originale.
- 1*. Intonachino di calce (come livello 1).
2*. Mattoni di volta della finestra attuale (misura lunga).

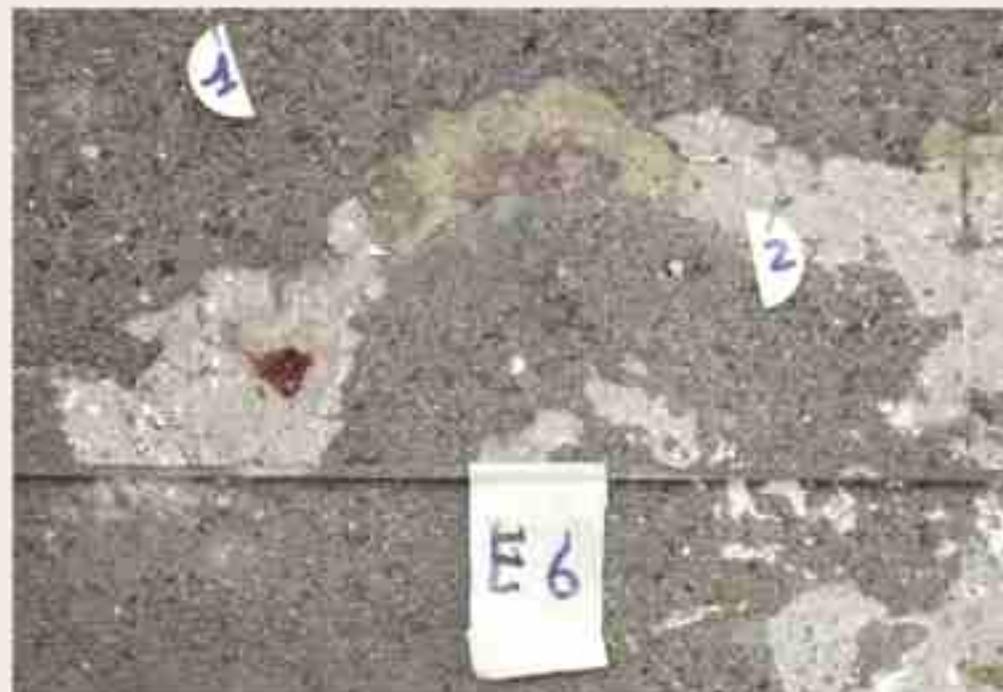
E6

1. Malta di cemento degli anni 40 - 60.
2. Intonaco di calce con finitura a grassello antico, probabili riquadri decorativi di facciata.

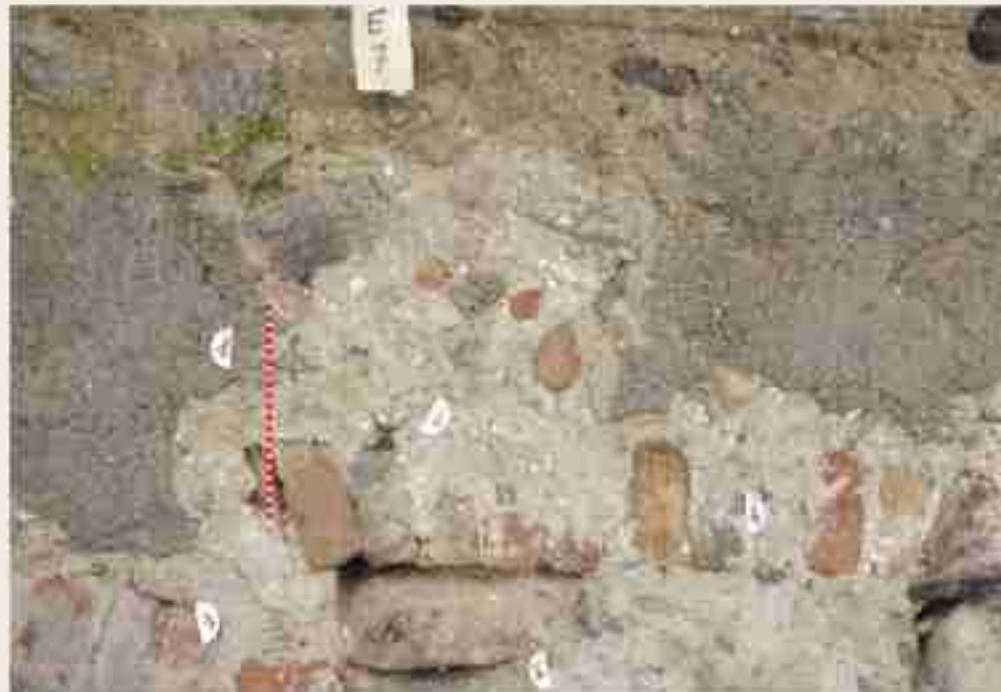
E7

1. Intonaco di cemento recente degli anni 40 - 60.
2. Intonaco di calce originale (1400).
3. Intonaco povero di calce sui mattoni dell'archetto della nuova finestra (XVIII secolo)
4. Mattoni dell'archetto della finestra originale (1400).
5. Mattoni di riempimento per la chiusura della finestra.

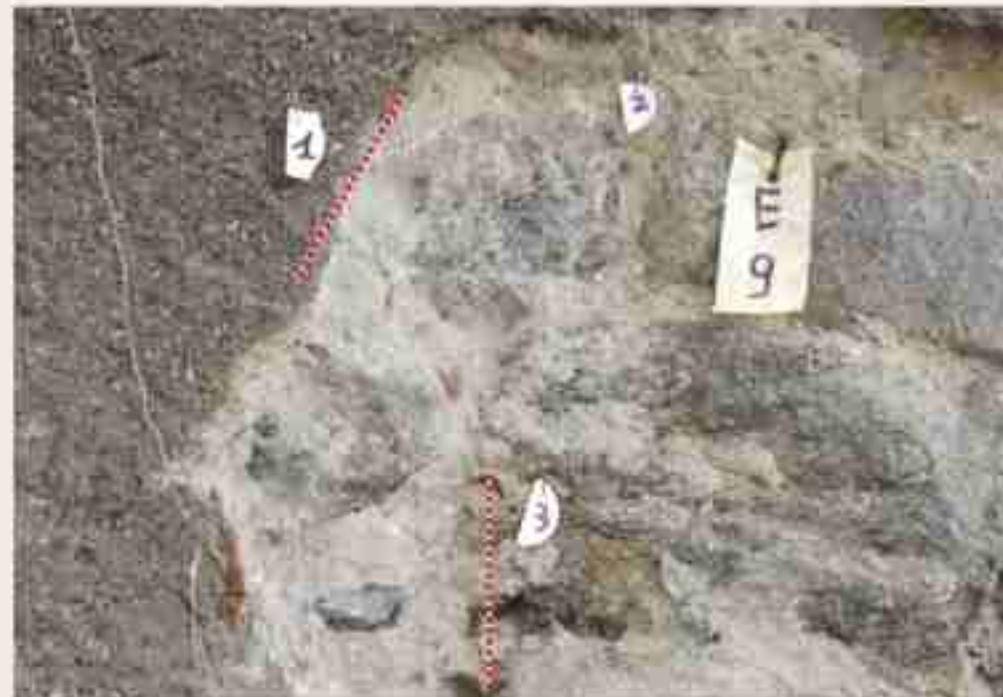
E9

1. Intonaco di cemento recente, anni 40 - 60.
2. Intonaco originale (1400).
3. Supporto murario in pietra originario (1400).

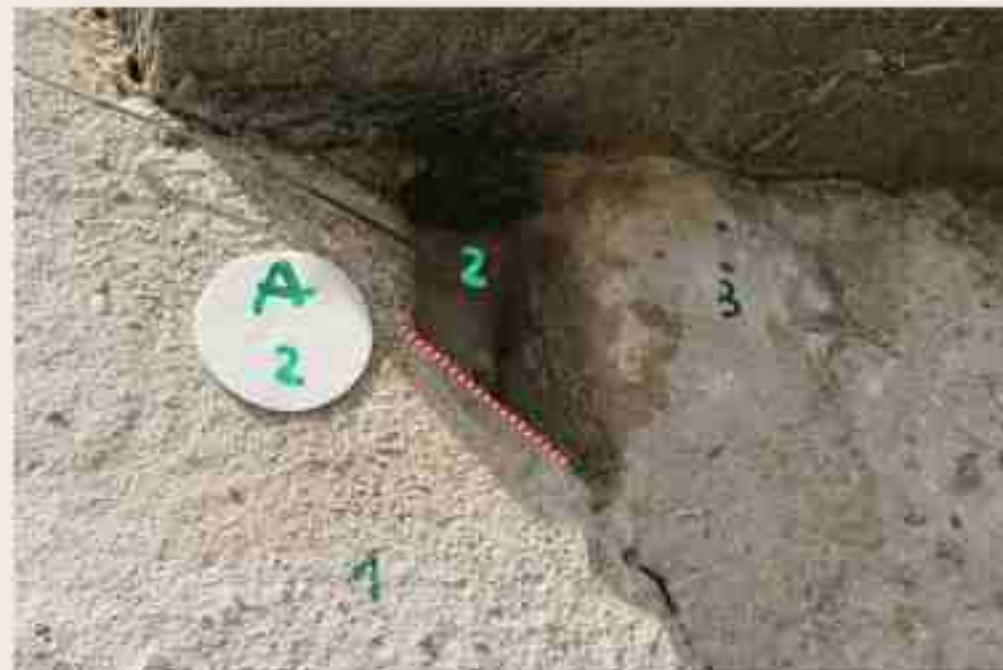
A2

1. Intonaco a calce fabbricato aggiunto
2. Elemento lapideo fabbricato aggiunto
3. Intonaco di calce

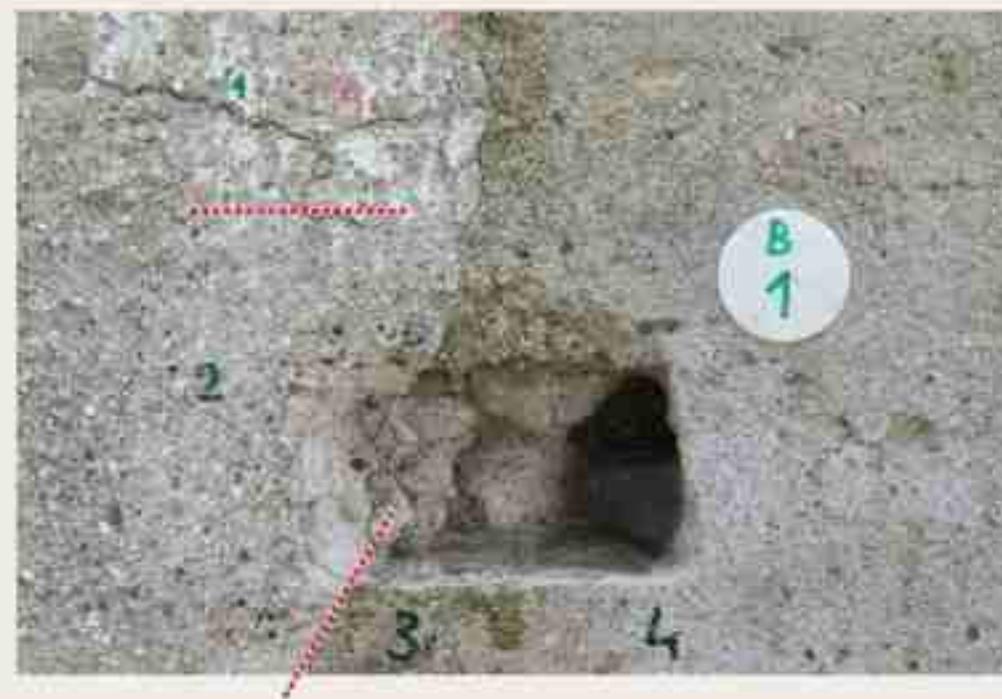
B1

1. Finitura a calce decorata in rosso (affresco originale)
2. Intonachino di calce originale alveolato
3. Arriccio di calce originale con inerti grossi
4. Elemento lapideo: sassi tondi

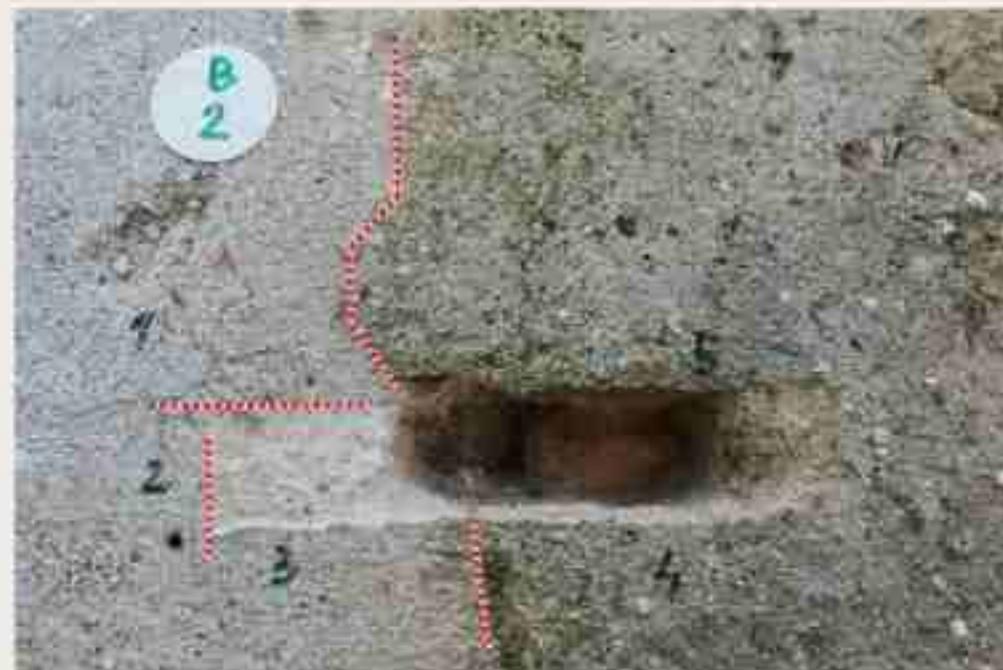
B2

1. Finitura a calce decorata in rosso (affresco originale)
2. Intonachino di calce originale alveolato
3. Arriccio di calce originale con inerti grossi
4. Mattone
5. Arriccio di calce con inerti grossi (rappezzo successivo)

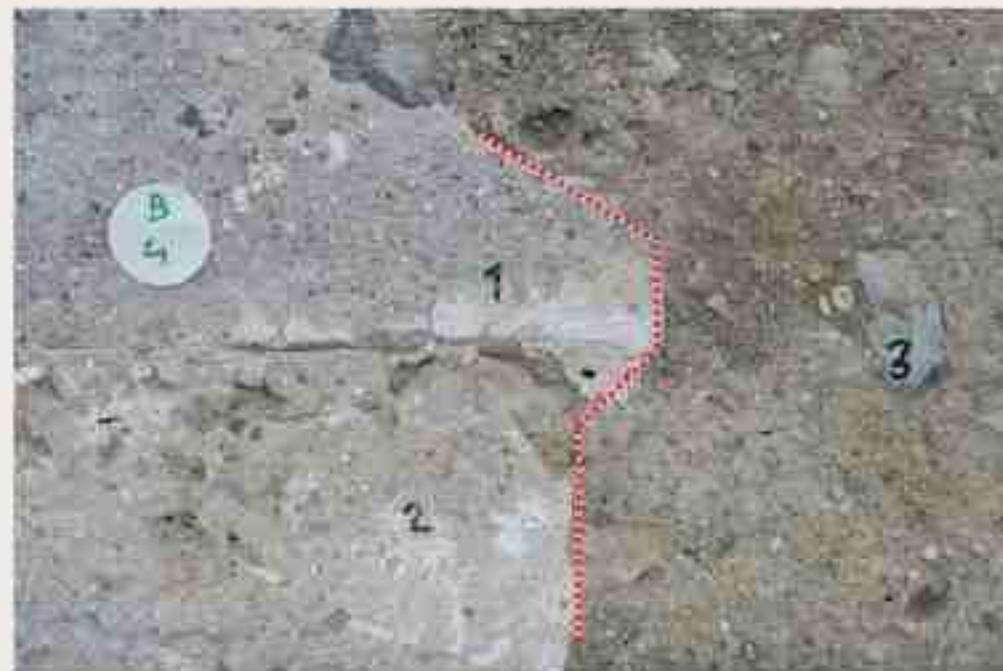
B4

1. Finitura a calce decorata in rosso (affresco originale)
2. Intonachino di calce alveolato originale
3. Arriccio di calce con inerti grossi (rappezzo successivo)

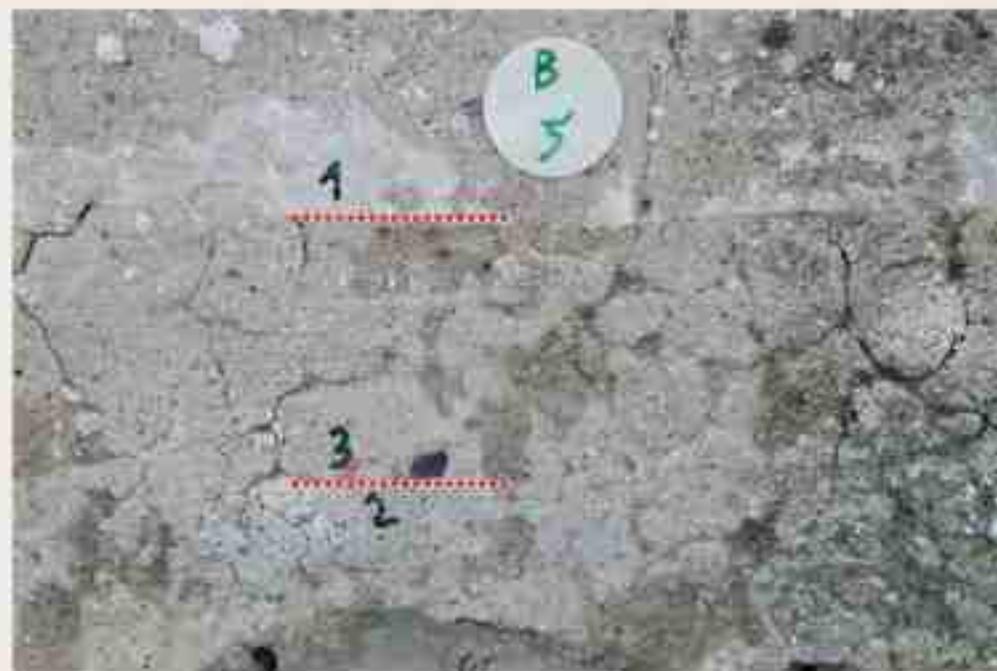
B5

1. Finitura a calce decorata in rosso (affresco originale)
2. Intonachino di calce alveolato originale
3. Arriccio di calce originale con inerti grossi

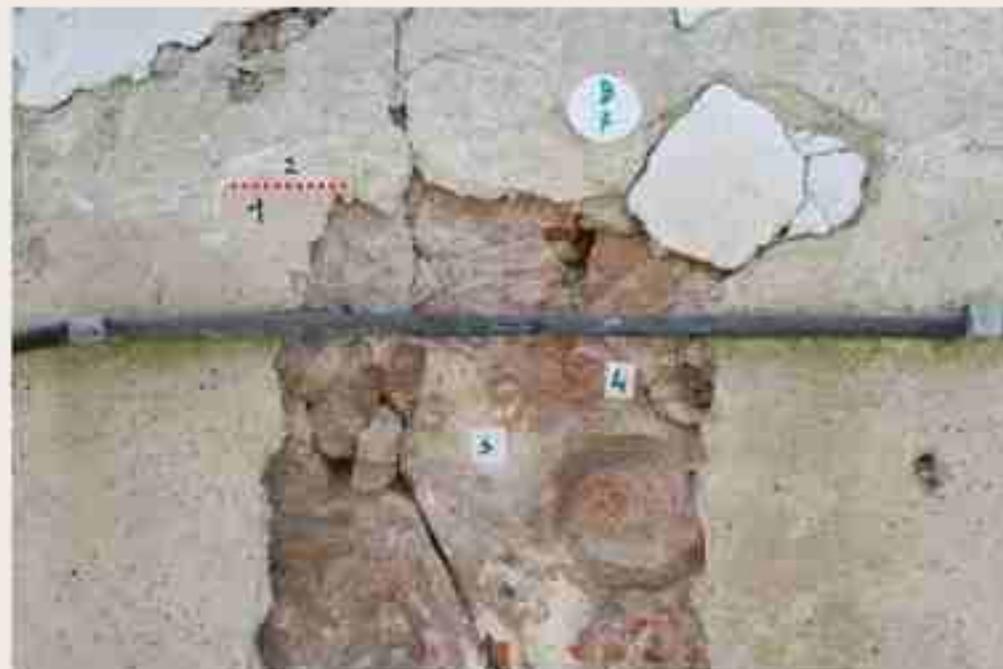
1. Intonachino originale
2. Intonachino originale con scialbature di grassello di calce
3. Scialbatura di calce leggermente colorita
4. Elemento decorativo in cotto ceramico modellato con forme fitomorfe

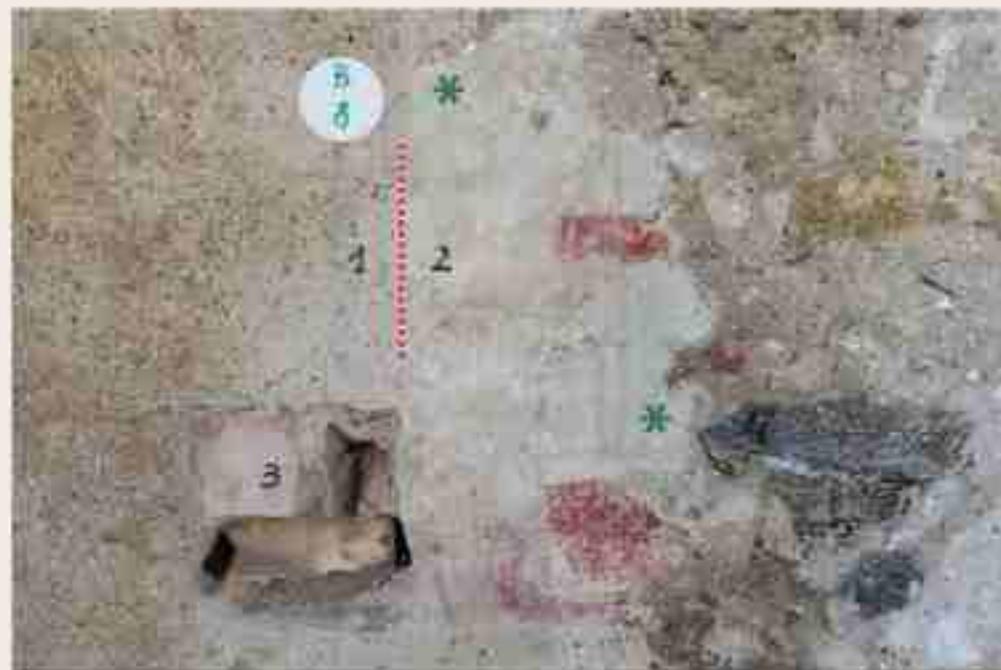
B8

1. Rappezzo successivo di intonaco di calce di diversa granulometria
2. Intonaco originale
3. Elementi in cotto usati per il tamponamento della struttura (probabili recuperi di elementi decorativi)

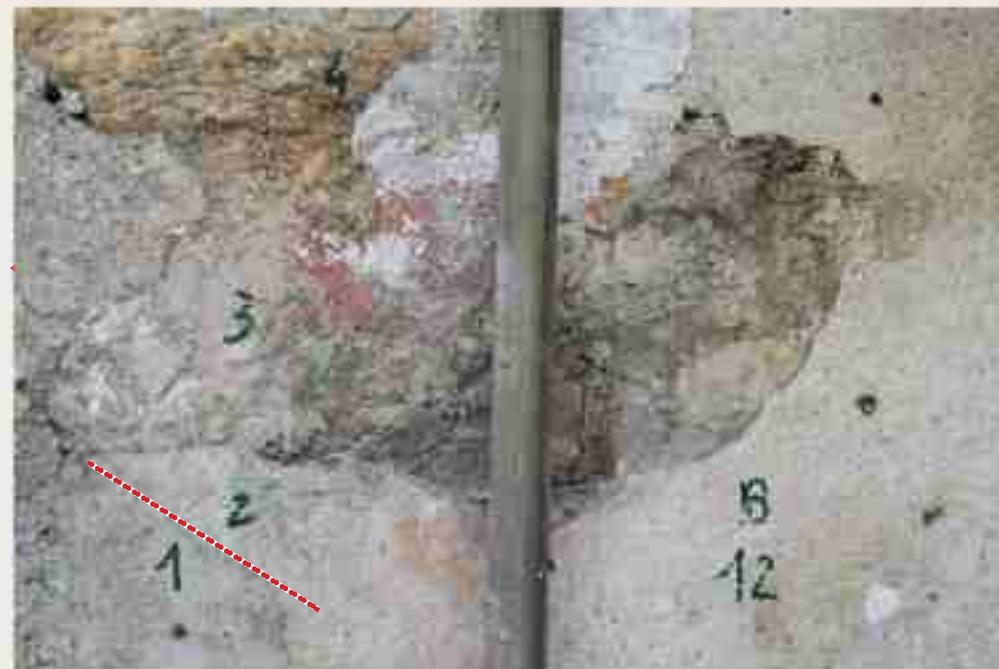
1. Rappezzi di intonaco di calce
2. Intonaco originale
3. Tracce dipinte di terra rossa originale

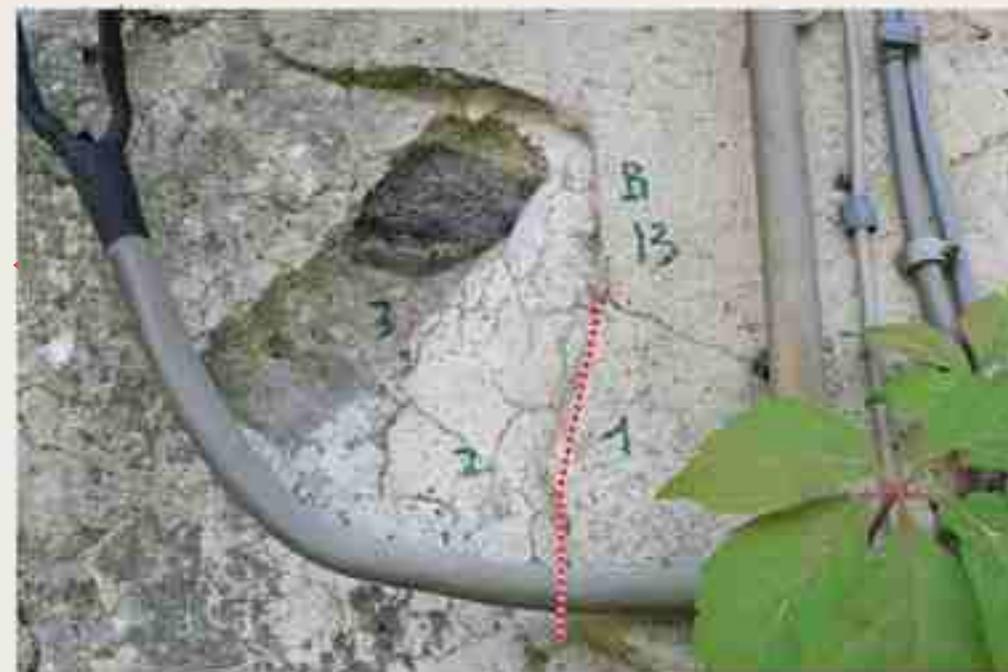
1. Rappezzi di intonaco di calce
2. Intonaco originale
3. Muratura in pietra
