VILLA BRIOSCHI - Comune di Ronco Briantino

RELAZIONE TECNICA

Merate, 17 Dicembre 2018

Oggetto: Risultati delle indagini visive e strumentali su alcuni soggetti arborei radicati all'interno del Parco di Villa Brioschi, sede del Comune di Ronco Briantino.

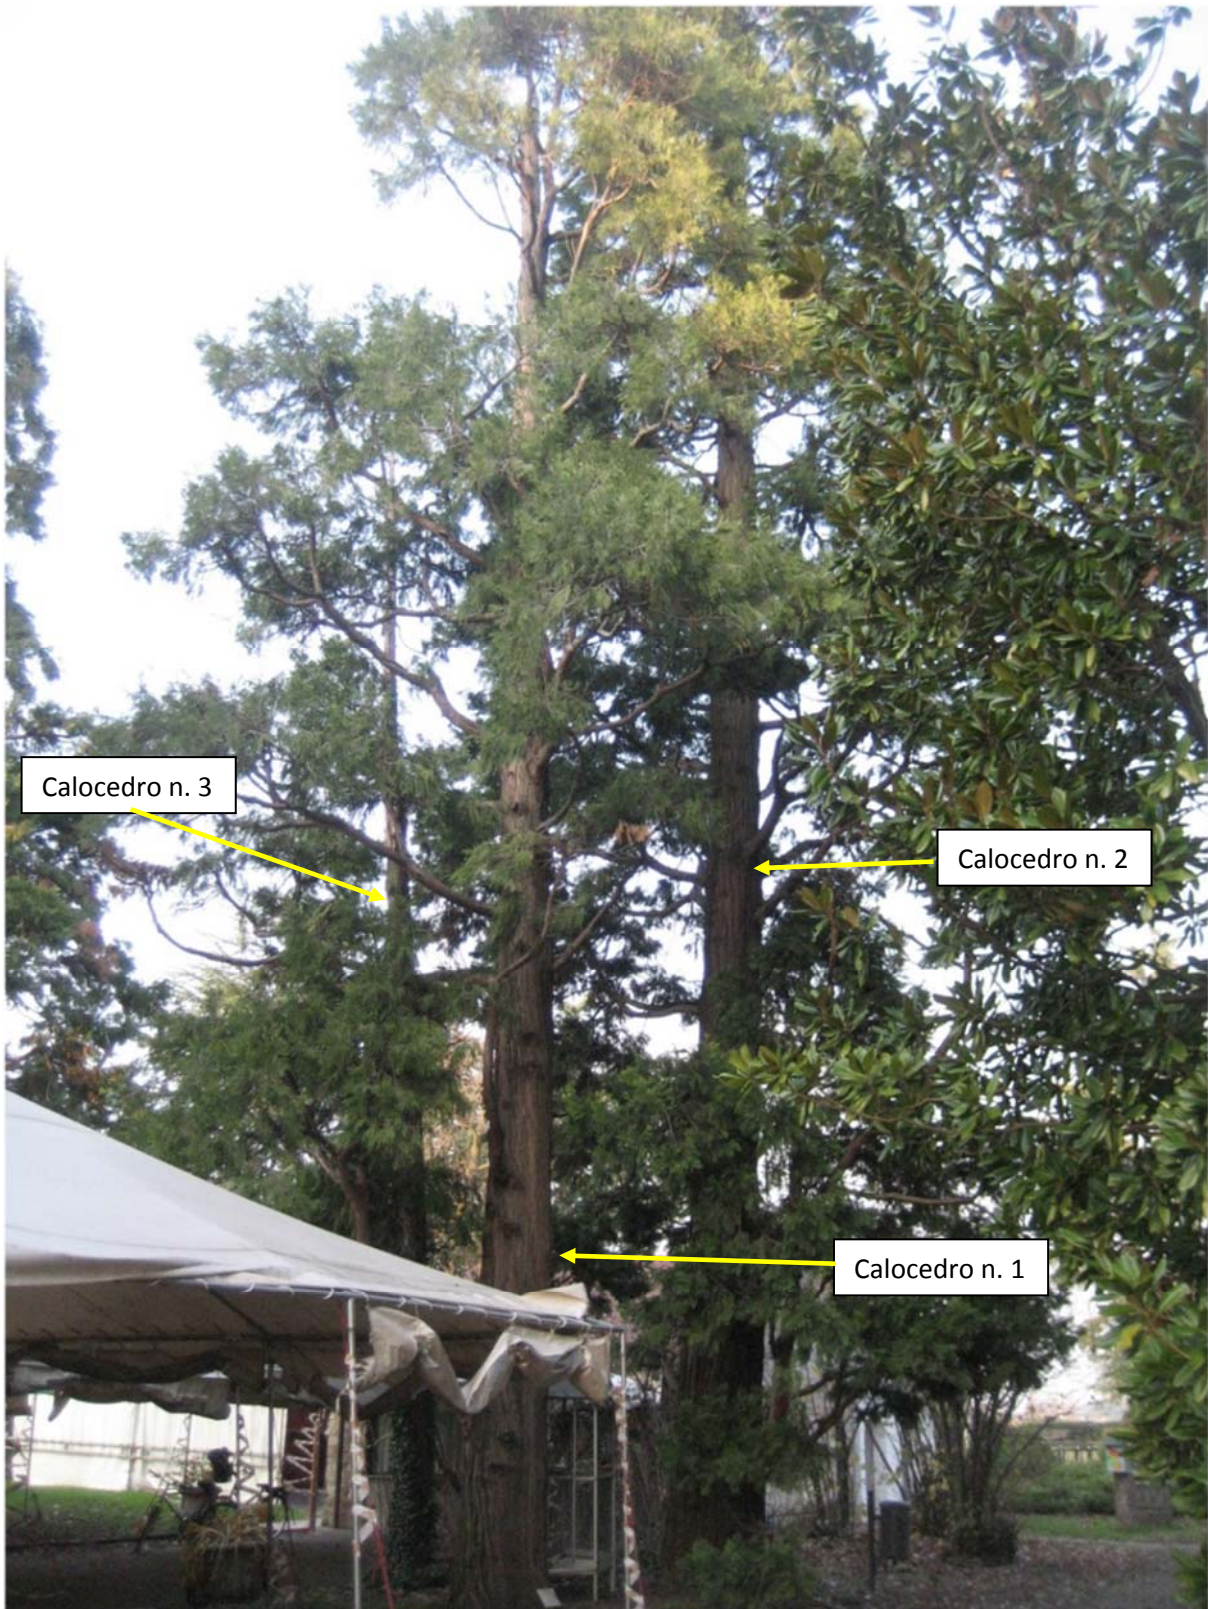
È radicato in una aiuola cordolata, a nord della villa sulla parte destra, con i soggetti cod. 1 e cod. 3m radicati a circa 2,5 mt uno dall'altro. Nelle immediate vicinanze, oltre alla Villa stessa, sorgono diverse strutture e tensiostrutture adibite a momenti d'incontro culturale e/o ricreativi. Il diametro a p.u misura 65 cm e l'altezza, misurata con ipsometro è di 14 mt. Il tronco presenta una leggera inclinazione verso S; nella stessa direzione è più sviluppata la chioma che risulta asimmetrica. È presente seccume fisiologico ed il cimale dell'albero è assente, probabilmente per una rottura. Il vigore vegetativo è medio. Alla base, non si rilevano anomalie degna di nota.

Figura 3_ Gruppo di Calocedri cod. 1, 2 e 3

Note operative: Potatura di rimonda del secco e leggero contenimento. Ricontrollo a 2 anni.

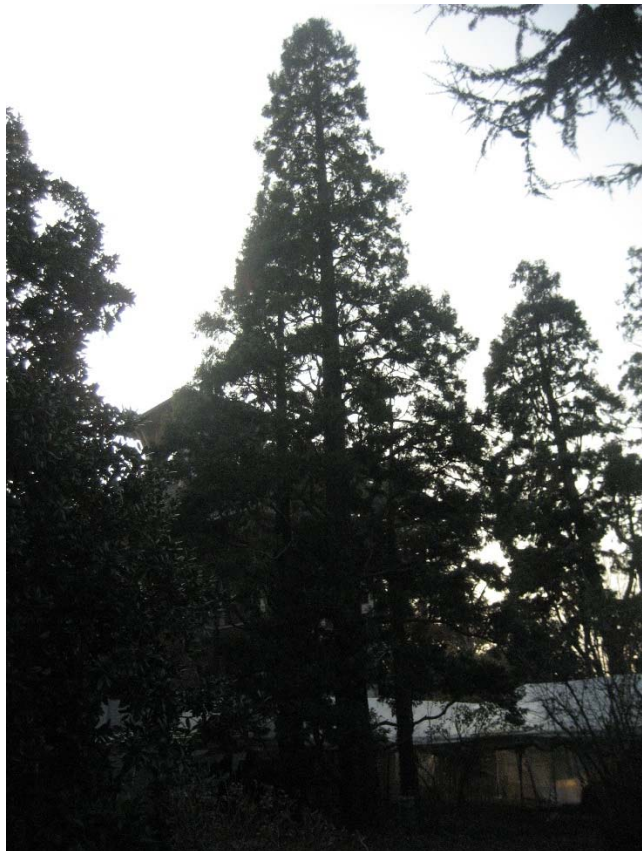
Figura 4_ Calocedro cod. 2

È il più alto del gruppo, con un tronco dritto, leggermente inclinato ad E. La chioma ben ramificata è asimmetrica per il secco interno al gruppo.

Le analisi strumentali vengono eseguite alla base ed i **profili n.7 e n.8** sono consultabili negli allegati. I grafici risultano essere nella norma.

Note operative: Potatura di rimonda del secco. Ricontrollo a 2 anni.

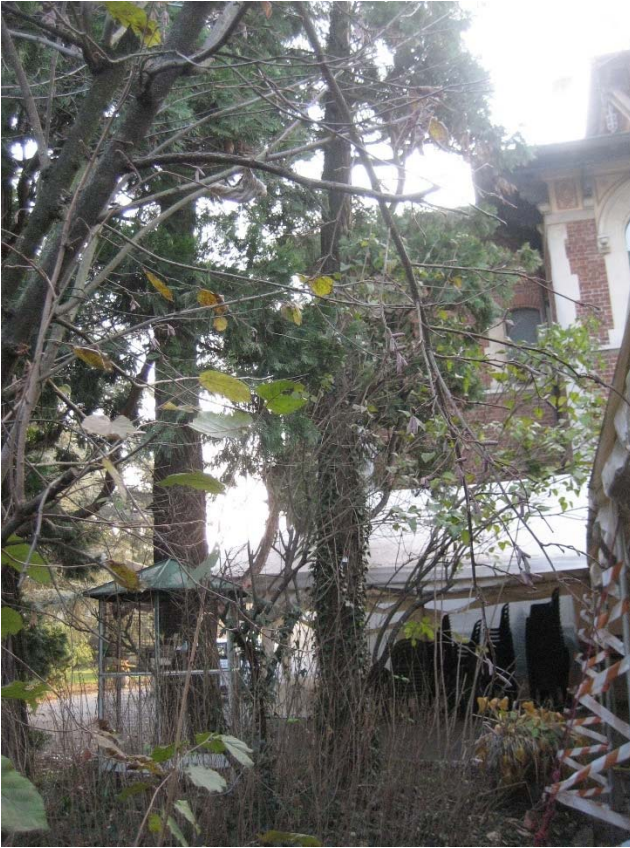
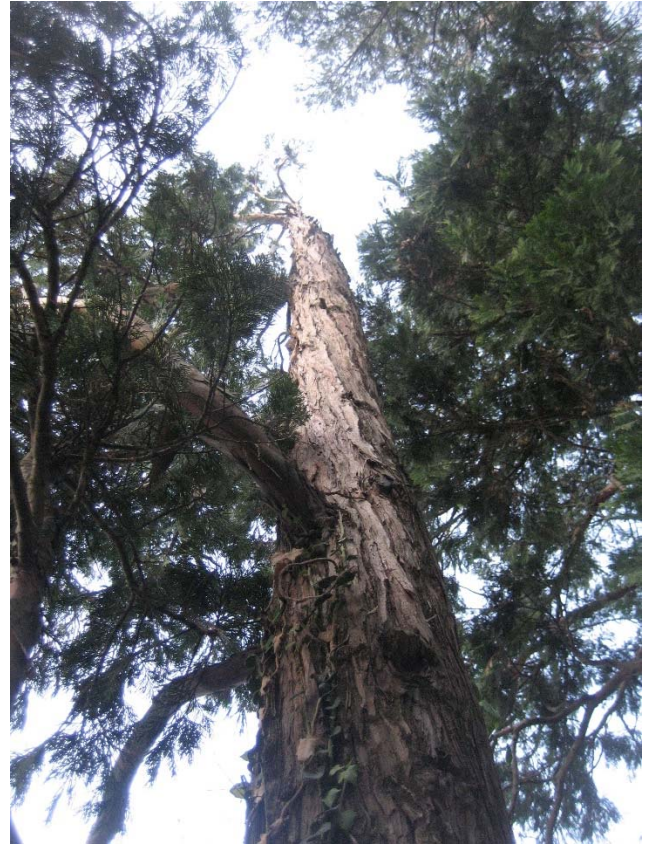
Il secco apicale lascia spoglia la parte terminale del tronco, La chioma asimmetrica è rastremata ed il vigore vegetativo è scarso.

Figura 6_ Calocedro cod. 3

Figura 7_ fusto e cimale del Calocedro cod. 3

Note operative: Considerati i rilevanti problemi di natura fisiologica, si consiglia l'**abbattimento** del soggetto.

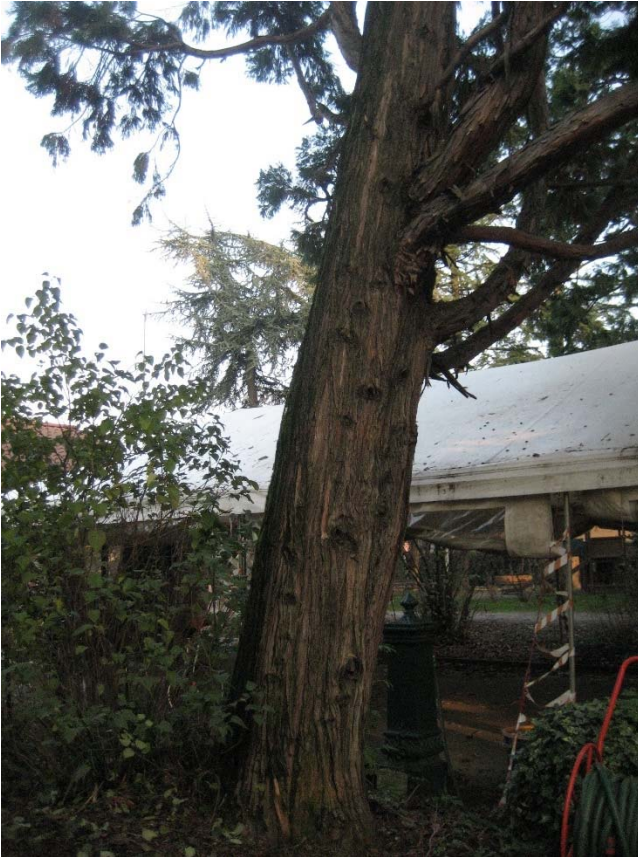
Viene eseguita l'analisi strumentale alla base. I **profili n. 10 e n. 11** in allegato, evidenziano un decadimento del cilindro centrale. La quantità di legno è ancora sufficiente.

Figura 8_ Calocedro cod.4, inclinazione del fusto

Note operative: Nonostante il t/r garantisca ancora la tenuta del soggetto, considerata l'inclinazione e la chioma sbilanciata si suggerisce l'**abbattimento** anticipato del soggetto. In alternativa all'abbattimento si consiglia una potatura di diradamento della chioma ed un monitoraggio strumentale ad un anno.

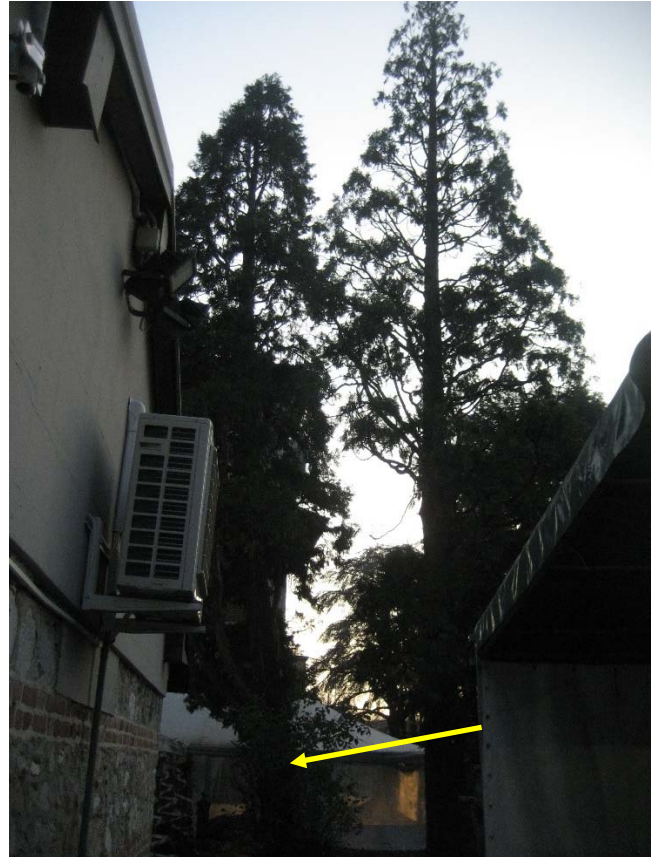
Figura 9_ Calocedro cod.4, curvatura del tronco

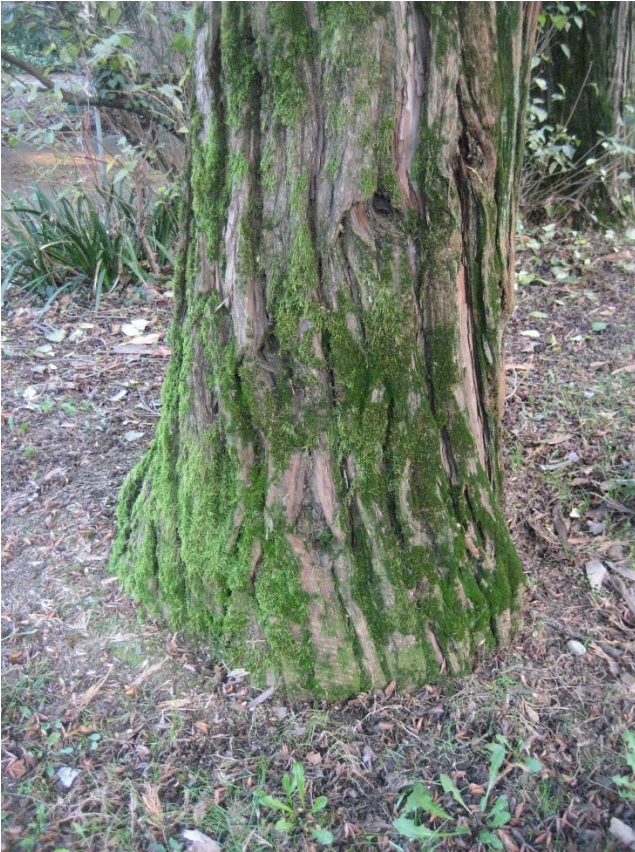
Le analisi strumentali vengono eseguite alla base ed i **profili n.12, n.13 e 14** sono consultabili negli allegati. L'analisi dei profili mostra un decadimento del legno interno ed una cavità eccentrica. Il t/r è sufficiente.

Figura 10_ Calocedro cod.5, base allargata

Note operative: Potatura di rimonda del secco. Ricontrollo a 1 anno.

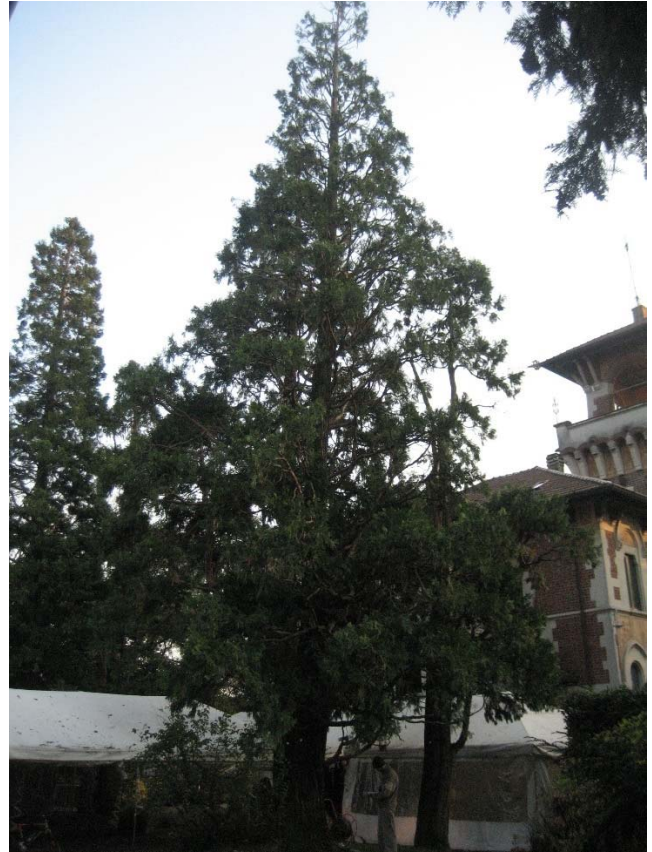
Figura 11_ Calocedro cod.5

Radicato con i Calocedri cod.4 e cod.6, misura 67 cm di diametro a p.u. ed ha una altezza, misurata con ipsometro, di 19 mt. La base del fusto è allargata e il tronco diritto è leggermente inclinato verso S. La vegetazione è scarsa nei 2/3 distali, chiaro segnale di abbandono della vegetazione apicale per debolezza e sofferenza fisiologica.

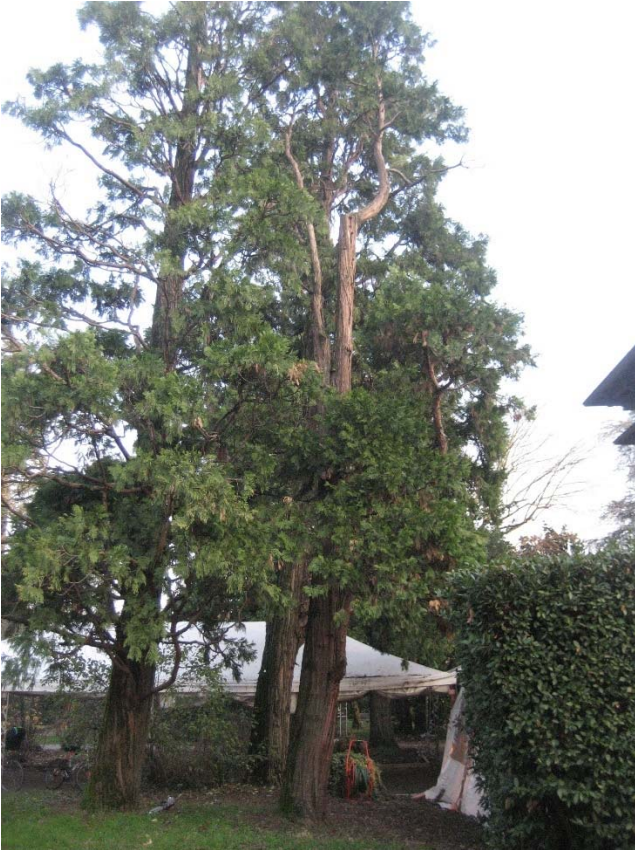
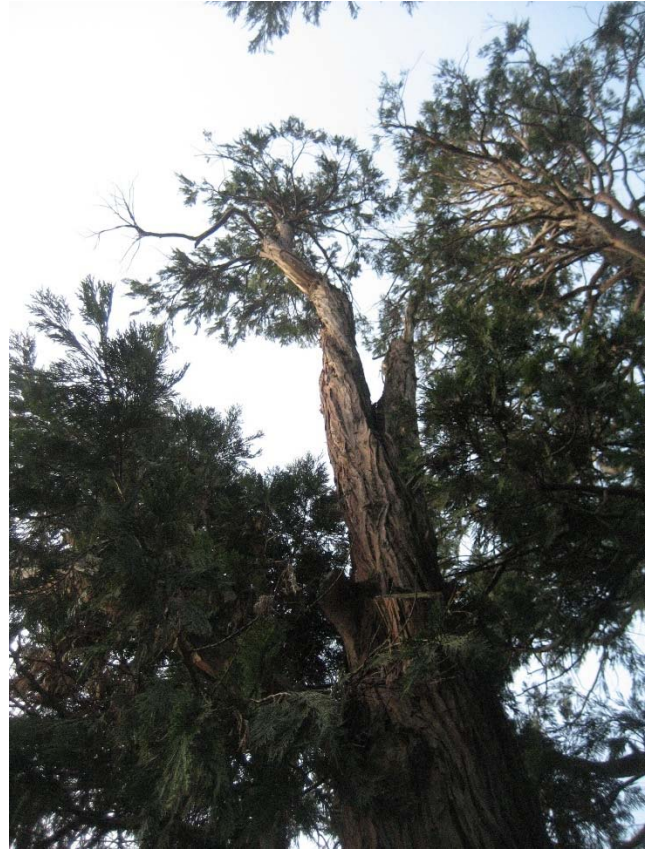
Base allargata, distacchi corticali lungo il fusto, tronco inclinato, chioma quasi inesistente. Il seccume riguarda anche intere branche ed il cimale è assente. Il vigore vegetativo è scarso.

Figura 12_ Calocedro cod. 6

Figura 13_ Fusto e cimale del Calocedro cod. 6

Note operative: Considerati i rilevanti problemi di natura fisiologica, si consiglia l'**abbattimento** del soggetto.

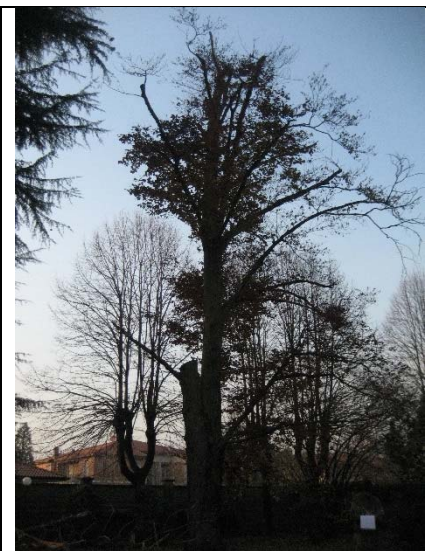
Gravemente colpito da un fungo pericoloso agente di carie, *Phellinus punctatus*, con un fusto oramai ridotto ad un moncone, con rami scarsamente vegeti e con ramificazioni completamente disseccate, il Faggio ha perso completamente la sua funzione ornamentale. La presenza di altri carpofori, quali *Schizophyllum commune*, *Stereum*, etc. fanno preferire un **abbattimento** a breve termine.

Figura 14_ *Fagus s.* cod. 7

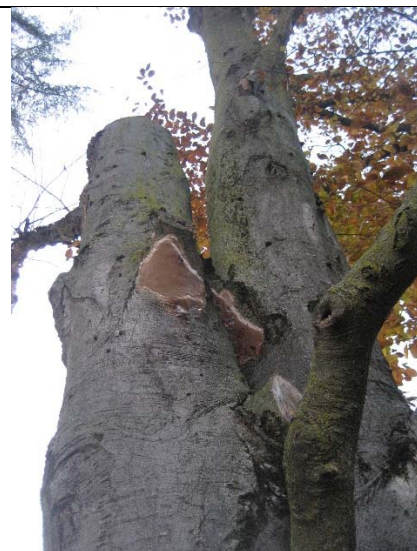
Figura 15_ *Phellinus punctatus*

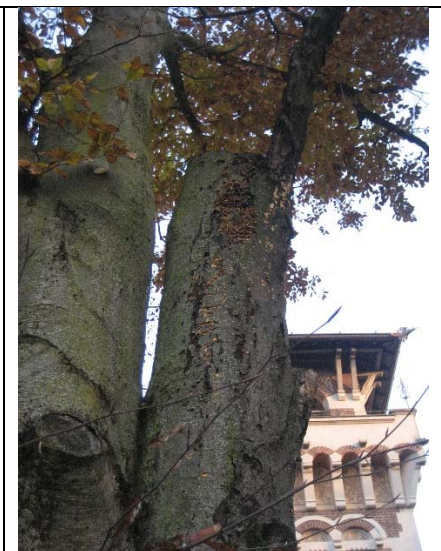
Figura 16_ *Stereum*

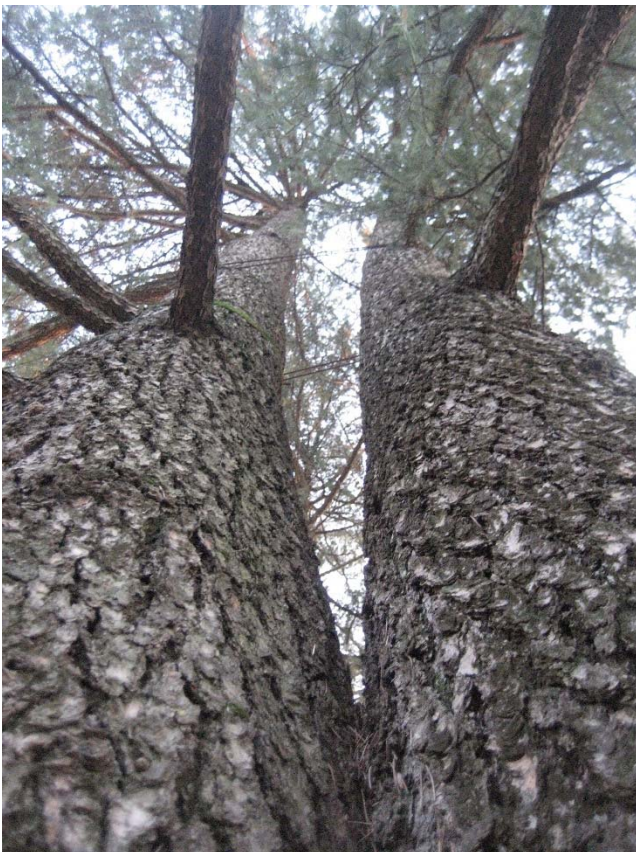
Il soggetto n. 8 ha una altezza misurata con ipsometro di 30 mt ed un diametro misurato a p.u. di 90 cm. Presenta fusti in codominanza stretta con corteccia inclusa. Il corno di maggior dimensione è inclinato verso est ed il corno con diametro minore presenta un cimale affastellato. È presente sul corno in direzione Est un residuo di cavo in acciaio utilizzato per il consolidamento di un *Cupressus arizonica* recentemente abbattuto. Inoltre, a circa 6 mt di altezza, è presente un rudimentale sistema in cavi d’acciaio per il consolidamento dei due corni. La chioma è asimmetrica e sviluppata in maggiormente verso E ed il vigore vegetativo è nella norma.

Viene eseguita una analisi strumentale alla base ed una sul tronco per la verifica della presenza di corteccia inclusa. I **profili n. 16 e n. 17**, in allegato, evidenziano nel profilo 17 la presenza di corteccia inclusa.

Figura 17_ Cedro cod.8, codominanza e cavi

Note operative: Rimozione del residuo del materiale di consolidamento del *Cupressus*, semplificazione dei cimali, potatura di contenimento delle ramificazioni laterali più sviluppate, applicazione di consolidamento a due livelli, eliminazione dell’esistente. Ricontrollo a 2 anni.

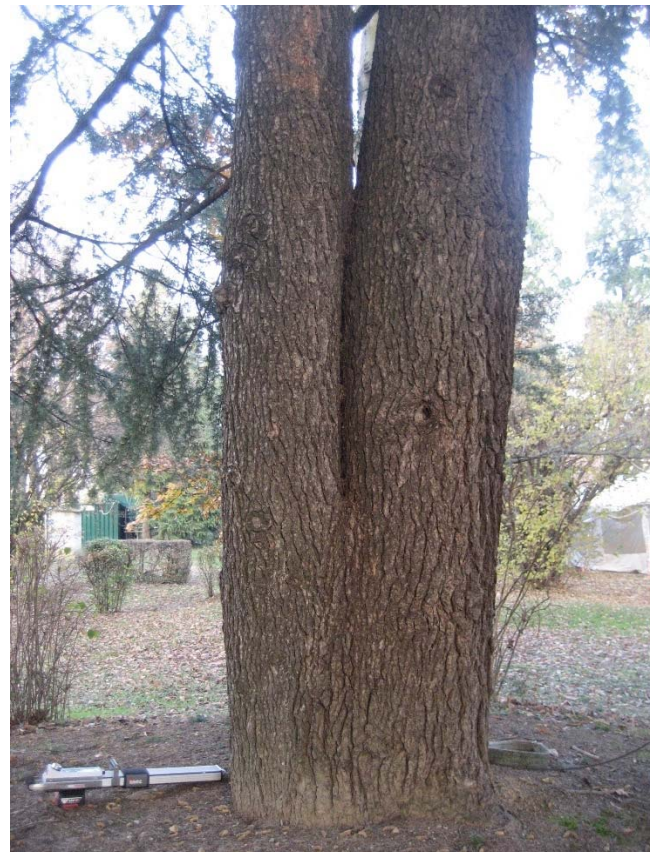
Figura 18_ Cedro cod.8, inizio della codominanza

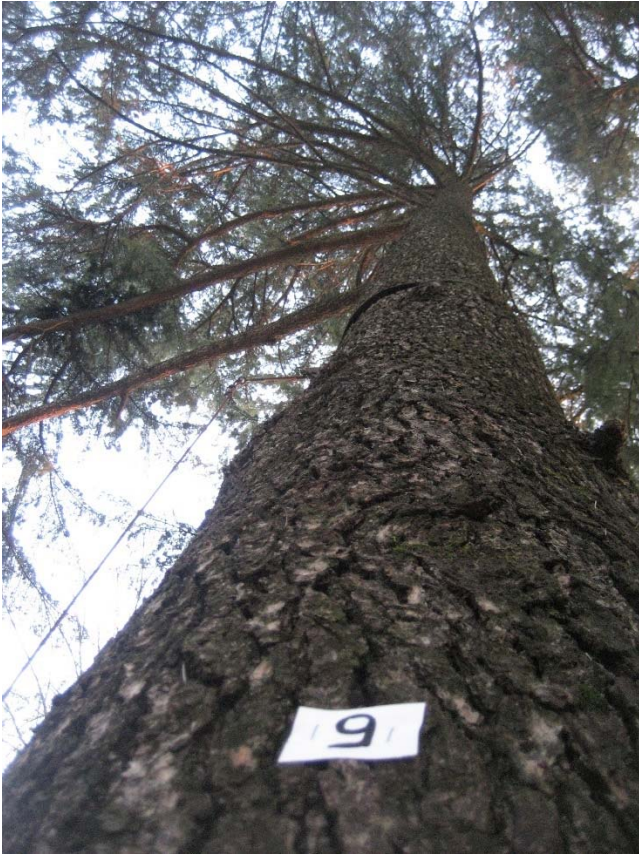
L'albero cod. 9 ha una altezza misurata con ipsometro di 30 mt ed un diametro misurato a p.u. di 85 cm. Il fusto diritto è leggermente inclinato ad Est, ha una porzione libera da rami fino a 10 mt di altezza e sono presenti, anche su questo soggetto, i residui dei cavi di consolidamento dismesso. La chioma è sviluppata solo ad Est e le ramificazioni laterali nella stessa direzione sono patenti ed allungate, il cimale è piegato. È presente secco fisiologico. Viene eseguita una analisi strumentale alla base. Il **profilo n. 18**, in allegato, non evidenzia criticità.

Figura 19_ Cedro cod.9, ramificazioni solo lato Est

Note operative: Rimozione dell'anello residuo del materiale di consolidamento, rimonda del secco, potatura di contenimento delle ramificazioni laterali più sviluppate, diradamento del cimale. Ricontrollo a 2 anni.

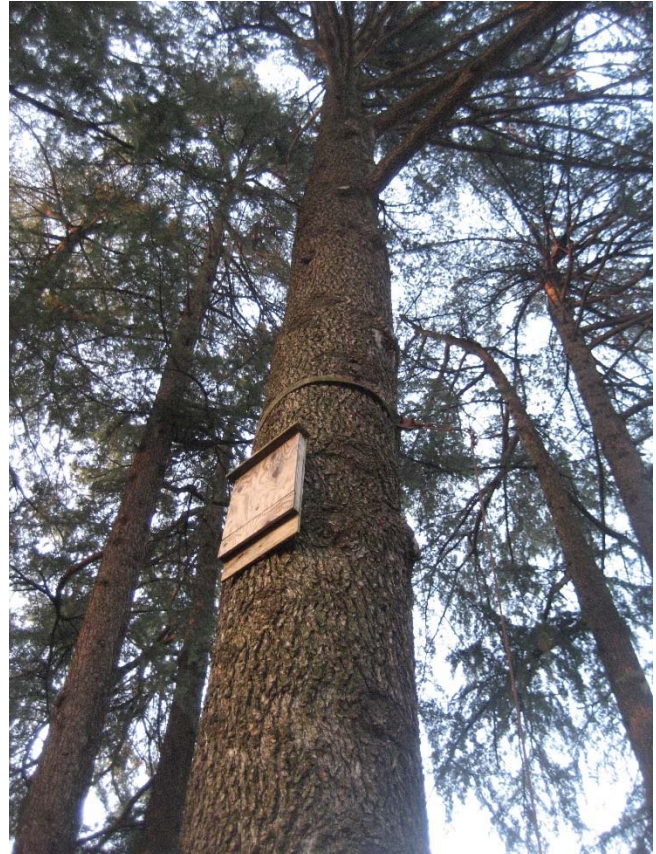
Figura 20_ Cedro cod.9, residuo del consolidamento

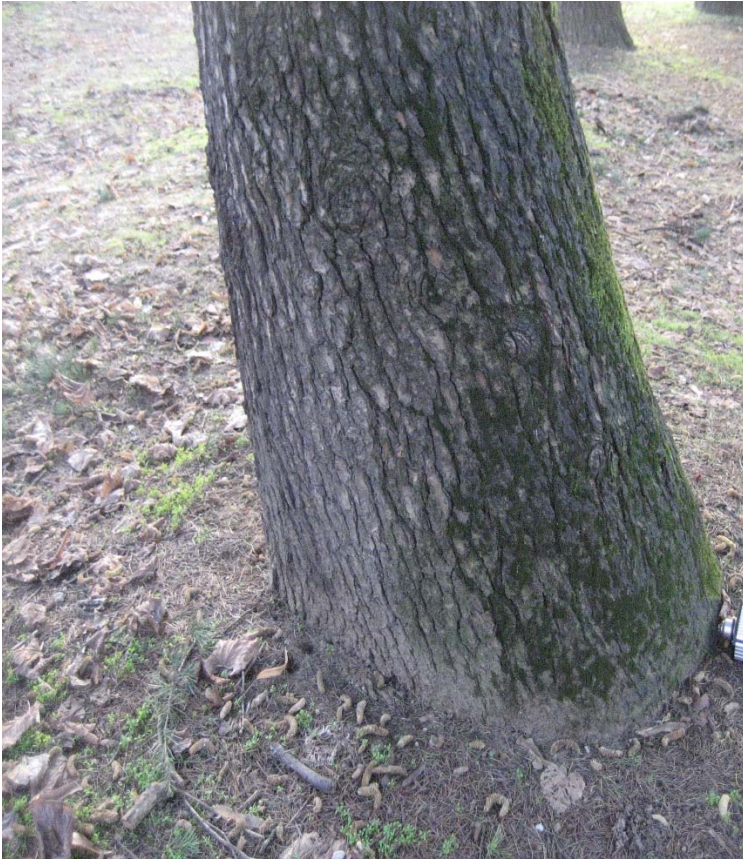
Il soggetto arboreo cod. 10 ha una altezza misurata con ipsometro di 30 mt ed un diametro misurato a p.u. di 63 cm. La base è allargata, la porzione prossimale del fusto è inclinata mentre la restante parte del fusto prosegue diritta. La chioma è compressa ed asimmetrica. Le ramificazioni, lunghe e patenti, alcune mal inserite, sono presenti solo lungo il lato Est del tronco. È presente secco fisiologico. Il cimale è affastellato.

Figura 21_ Cedro cod.10, base allargata e porzione iniziale del fusto inclinata

Note operative: Rimonda del secco, potatura di contenimento delle ramificazioni laterali più sviluppate, semplificazione del cimale. Ricontrollo a 2 anni.

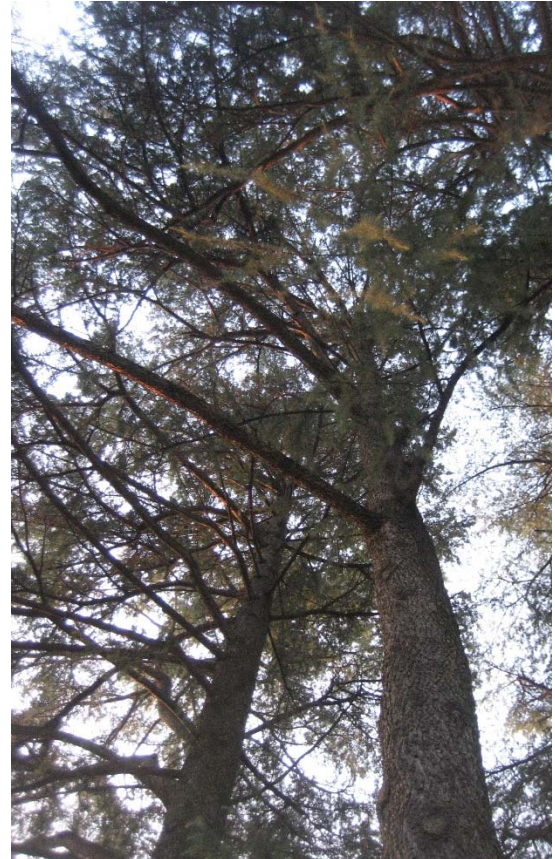
Figura 22_ Cedro cod.10, particolare delle ramificazioni

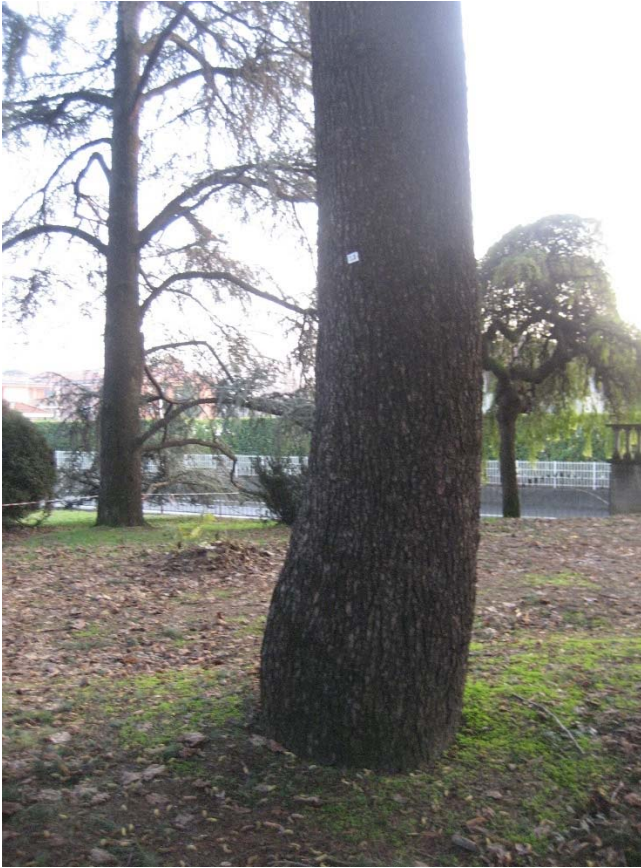
L'albero cod. 11 ha una altezza misurata con ipsometro di 30 mt ed un diametro misurato a p.u. di 77 cm. Il colletto è ingrossato e presenta una depressione a Sud. Il fusto diritto nella parte iniziale è leggermente curvo. La chioma è compressa e sviluppata solo ad Est e le ramificazioni laterali, alcune mal direzionate, sono patenti ed allungate. È presente secco fisiologico ed alcune ramificazioni spezzate sono appese.

Figura 23_ Cedro cod.11, ramificazioni solo lato Est

Note operative: Rimonda del secco, potatura di contenimento delle ramificazioni laterali più sviluppate, correzione delle ramificazioni divergenti, rimozione dei rami appesi, semplificazione del cimale. Ricontrollo a 2 anni.

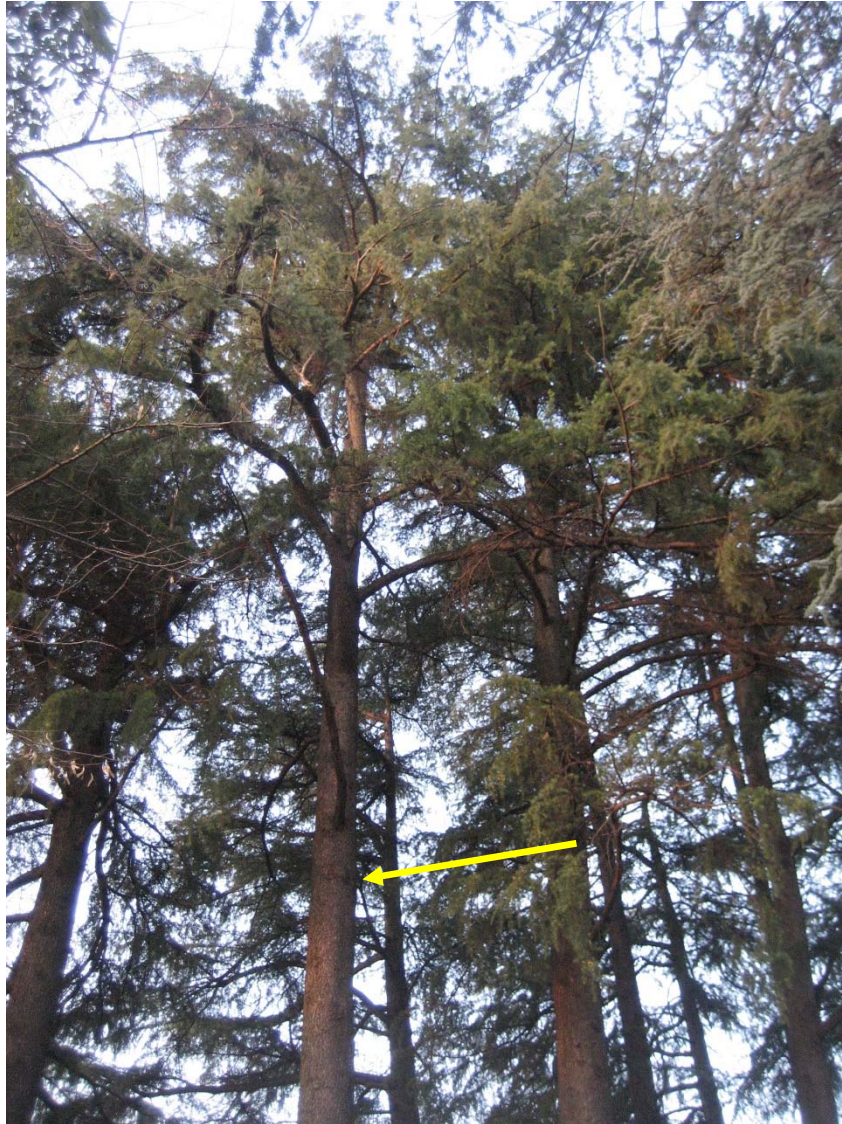
Il Cedro cod. 12 ha una altezza misurata con ipsometro di 30 mt ed un diametro misurato a p.u. di 73 cm. Il fusto diritto, nella parte iniziale è leggermente curvo. La chioma è compressa e sviluppata solo ad Est e alcune ramificazioni laterali, pesanti, si intersecano con le ramificazioni del soggetto cod. 11. Il cimale presenta una codominanza accentuata. È presente secco fisiologico ed alcune ramificazioni spezzate sono appese.

Figura 23_ Cedro cod.12, ramificazioni disordinate ed intersecanti

Note operative: Rimonda del secco, potatura di contenimento delle ramificazioni laterali più sviluppate, correzione delle ramificazioni divergenti, rimozione dei rami appesi, rifilatura dei monconi, diradamento del cimale. Ricontrollo a 2 anni.

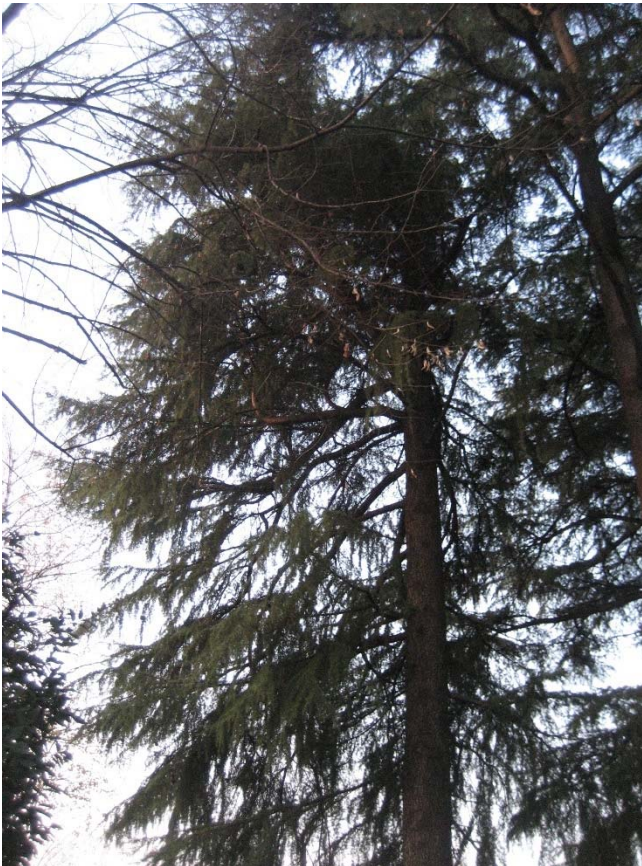
L'albero cod. 13 ha una altezza misurata con ipsometro di 30 mt ed un diametro misurato a p.u. di 73 cm. Il colletto è cordonato nella zona di trazione. Il fusto è arcuato. La chioma è asimmetrica e sbilanciata il cimale è affastellato probabilmente per rottura del cimale originario. Pesanti cime di sostituzione in concorrenza iniziano ad ergersi. È presente secco fisiologico.

Figura 24_ Cedro cod.13, particolare della chioma

Note operative: Rimonda del secco, potatura di contenimento e diradamento della chioma, selezione e riduzione dei cimali di sostituzione. Ricontrollo a 2 anni.

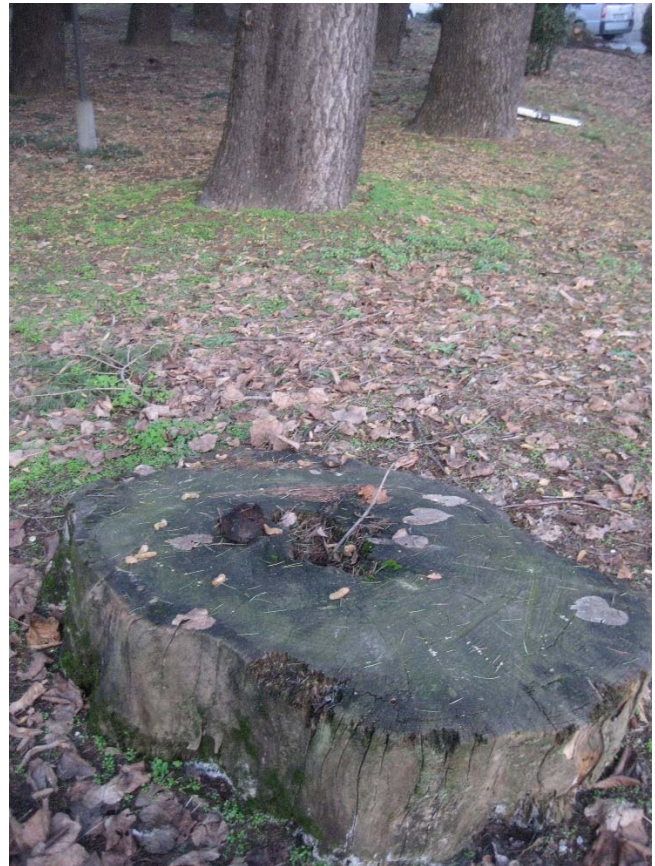
Nelle vicinanze si rileva una ceppaia di *Cedrus* con un carpoforo di difficile identificazione, probabilmente ascrivibile al genere *Fomitopsis*. Viene eseguita una analisi strumentale alla base. Il **profilo n. 21**, in allegato, non evidenzia criticità.

Figura 25_ Ceppaia con carpoforo

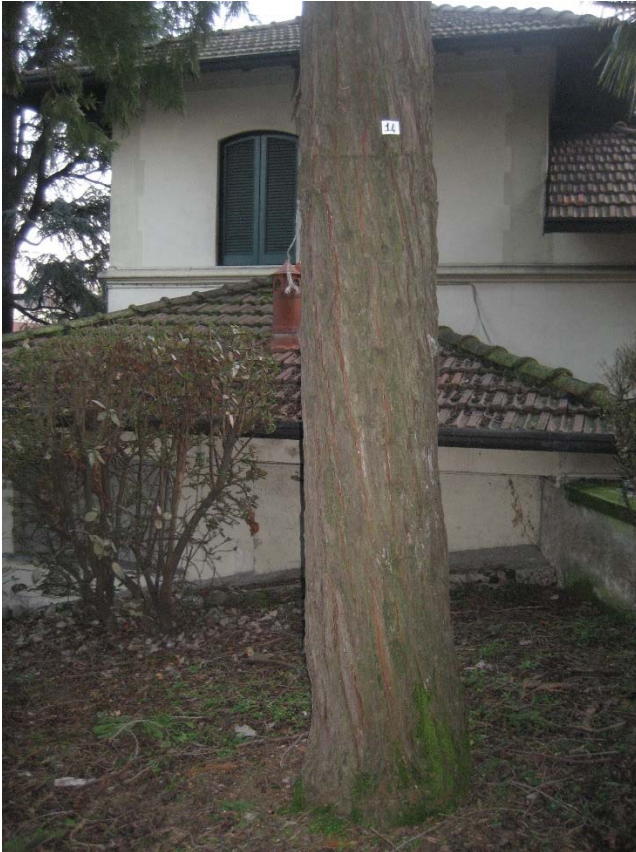
L'albero cod.14, misura 34 cm di diametro a p.u. ed ha una altezza, misurata con ipsometro, di 12 mt. Il tronco diritto e filato. Il cimale in abbandono, il seccume apicale ed un vigore vegetativo scarso denotano marcatamente una sofferenza fisiologica.

Figura 26_ Calocedro cod.14, sito di radicazione

Note operative: Potatura di rimonda del secco. Ricontrollo a 2 anni.

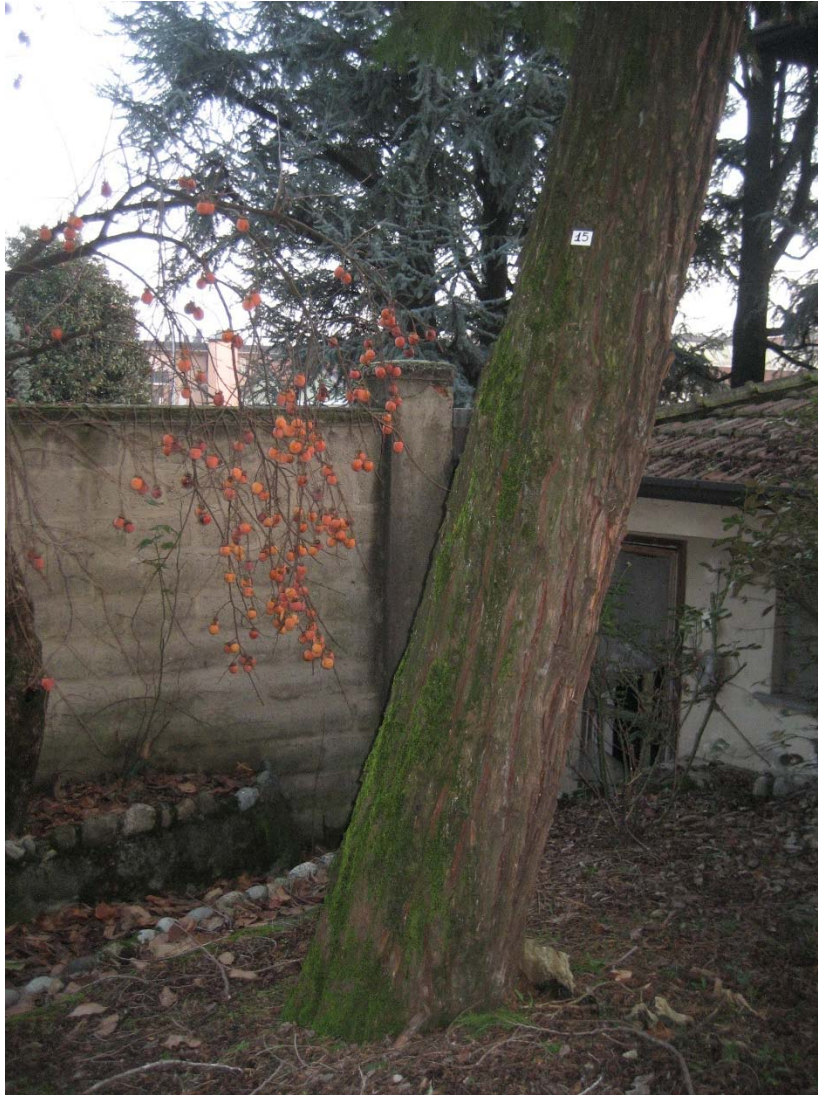
Il Calocedro cod.15, misura 45 cm di diametro a p.u. ed ha una altezza, misurata con ipsometro, di 15 mt. Il tronco arcuato e sinuoso è inclinato in più direzioni: la parte prossimale è diretta a Sud mentre la parte distale si sviluppa verso Est. Presenza di secchume fisiologico in chioma. Il vigore vegetativo rientra nella norma..

Figura 28_ Calocedro cod.15, inclinazione della parte iniziale del fusto

Note operative: Potatura di rimonda del secco. Riduzione in altezza. Ricontrollo a 2 anni.

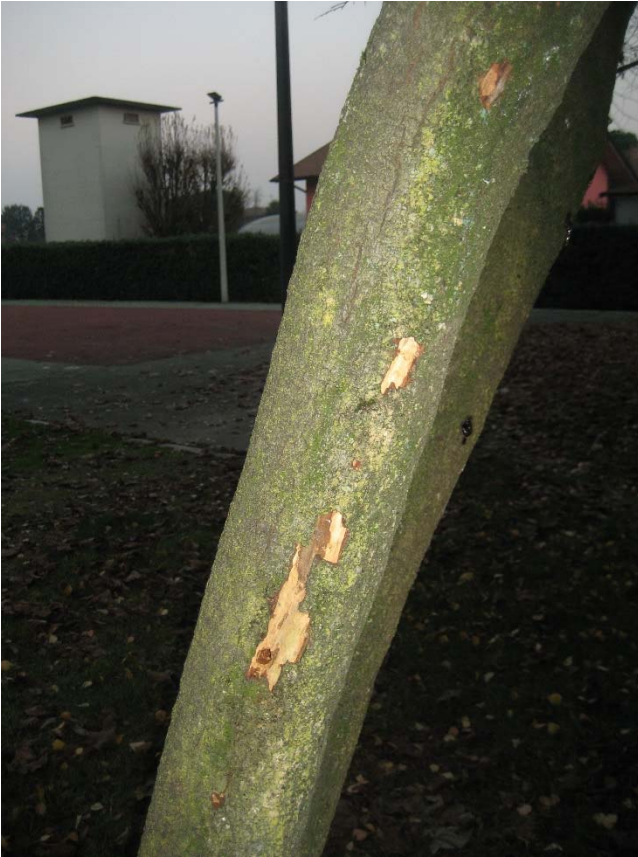
Nella presente relazione segnaliamo la presenza nel Parco di vari soggetti appartenenti alla specie *Prunus pissardi* "Nigra" giunti oramai alla fine della loro funzione. Sono alberi che hanno un potenziale di vita in buone condizioni che si aggira attorno ai 25 anni. Tali soggetti, maturi, sono ora attaccati da una molteplicità di funghi lignivori che ne deturpano il loro valore ornamentale. Il seccume delle ramificazioni ha già invaso gran parte della chioma. Sarebbe doveroso prevedere la loro sostituzione con alberi giovani anche della stessa specie o di specie diversa ma con stesso portamento. La documentazione fotografica di seguito riportata mette in evidenza i gravi problemi fitopatologici rinvenuti su questi soggetti.

Figura 29_ Fusto con emissione di essudati

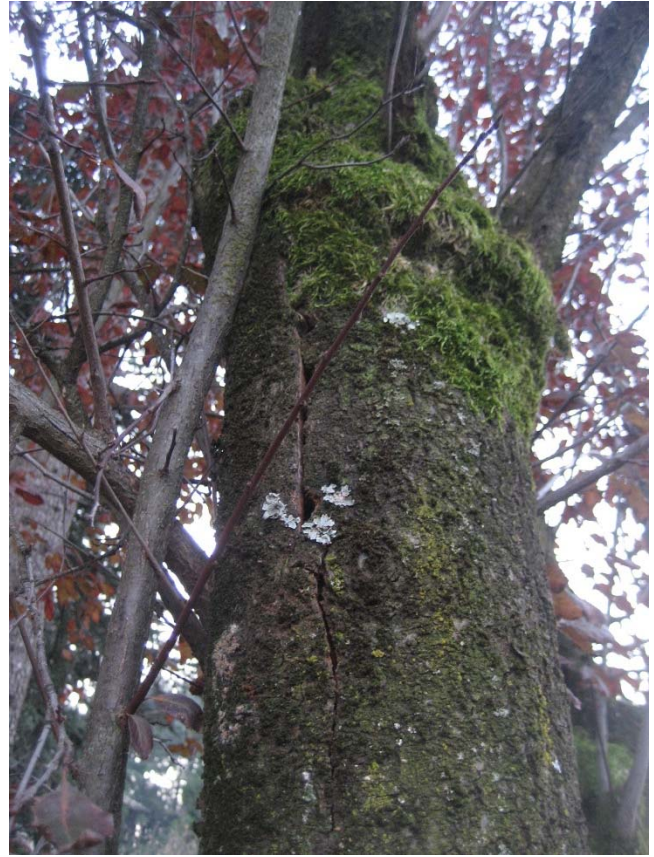
Figura 30_ Carie e fessurazioni del tronco

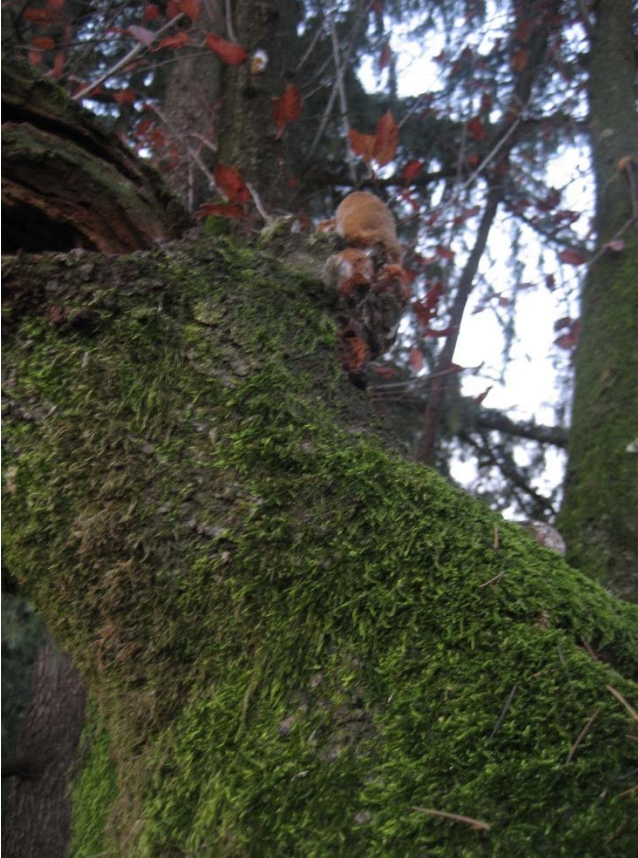
Figura 31_ Carpofori di funghi agenti di carie

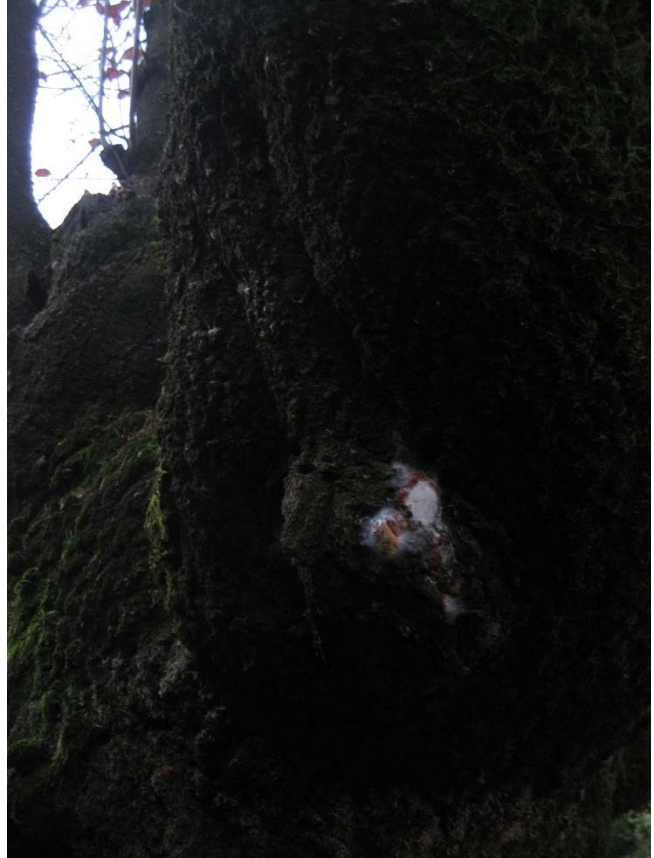
Figura 32_ Formazione iniziale di carpoforo

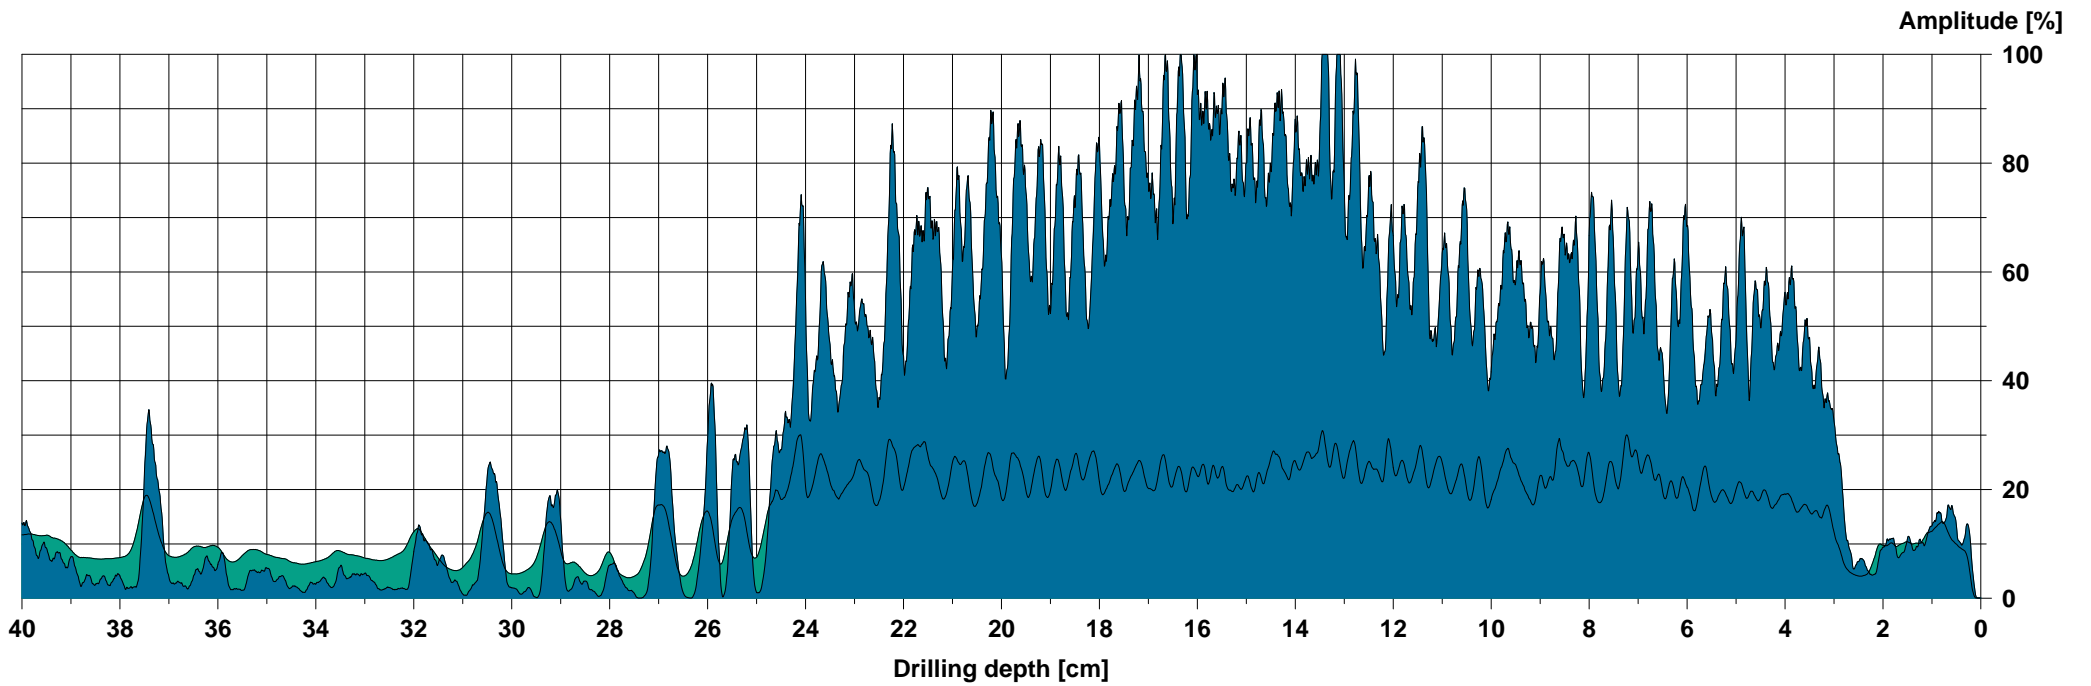
Calocedrus decurrens cod. 4
Punto: colletto
Direzione: SE
Profilo anomalo
Degradazione e cavità centrale
