VILLA BRIOSCHI - Comune di Ronco Briantino

RELAZIONE TECNICA

Merate, 17 Dicembre 2018

Oggetto: Risultati delle indagini visive e strumentali su alcuni soggetti arborei radicati all'interno del Parco di Villa Brioschi, sede del Comune di Ronco Briantino.

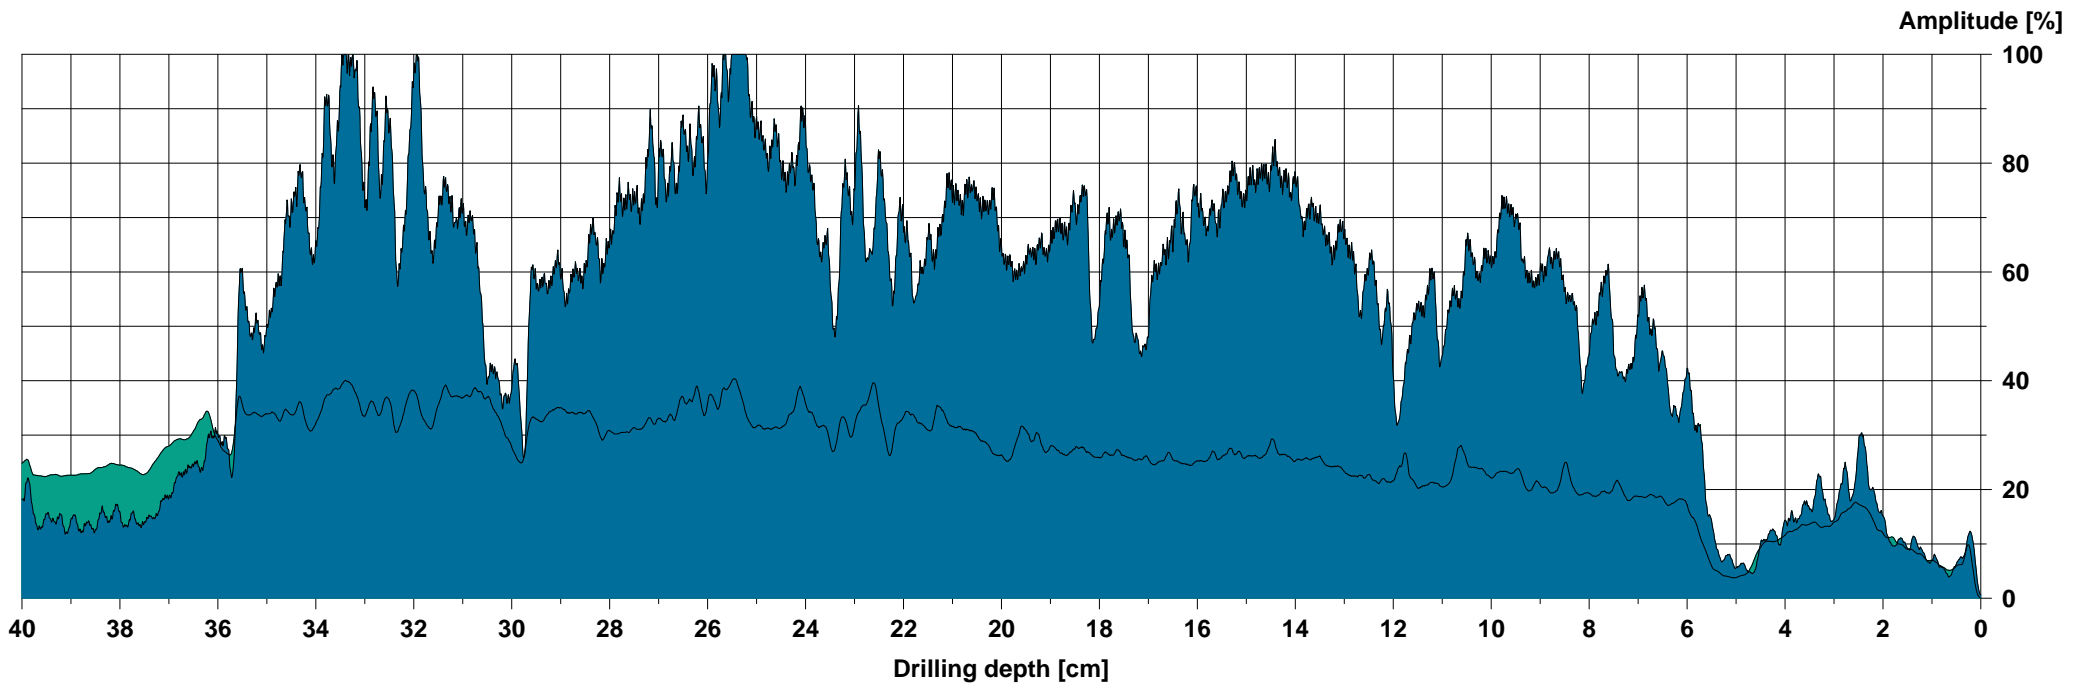
Viene eseguita l'analisi strumentale alla base. I **profili n. 10 e n. 11** in allegato, evidenziano un decadimento del cilindro centrale. La quantità di legno è ancora sufficiente.

Calocedrus decurrens cod. 4
Punto: colletto
Direzione: NO
Profilo anomalo
Degradazione e cavità centrale

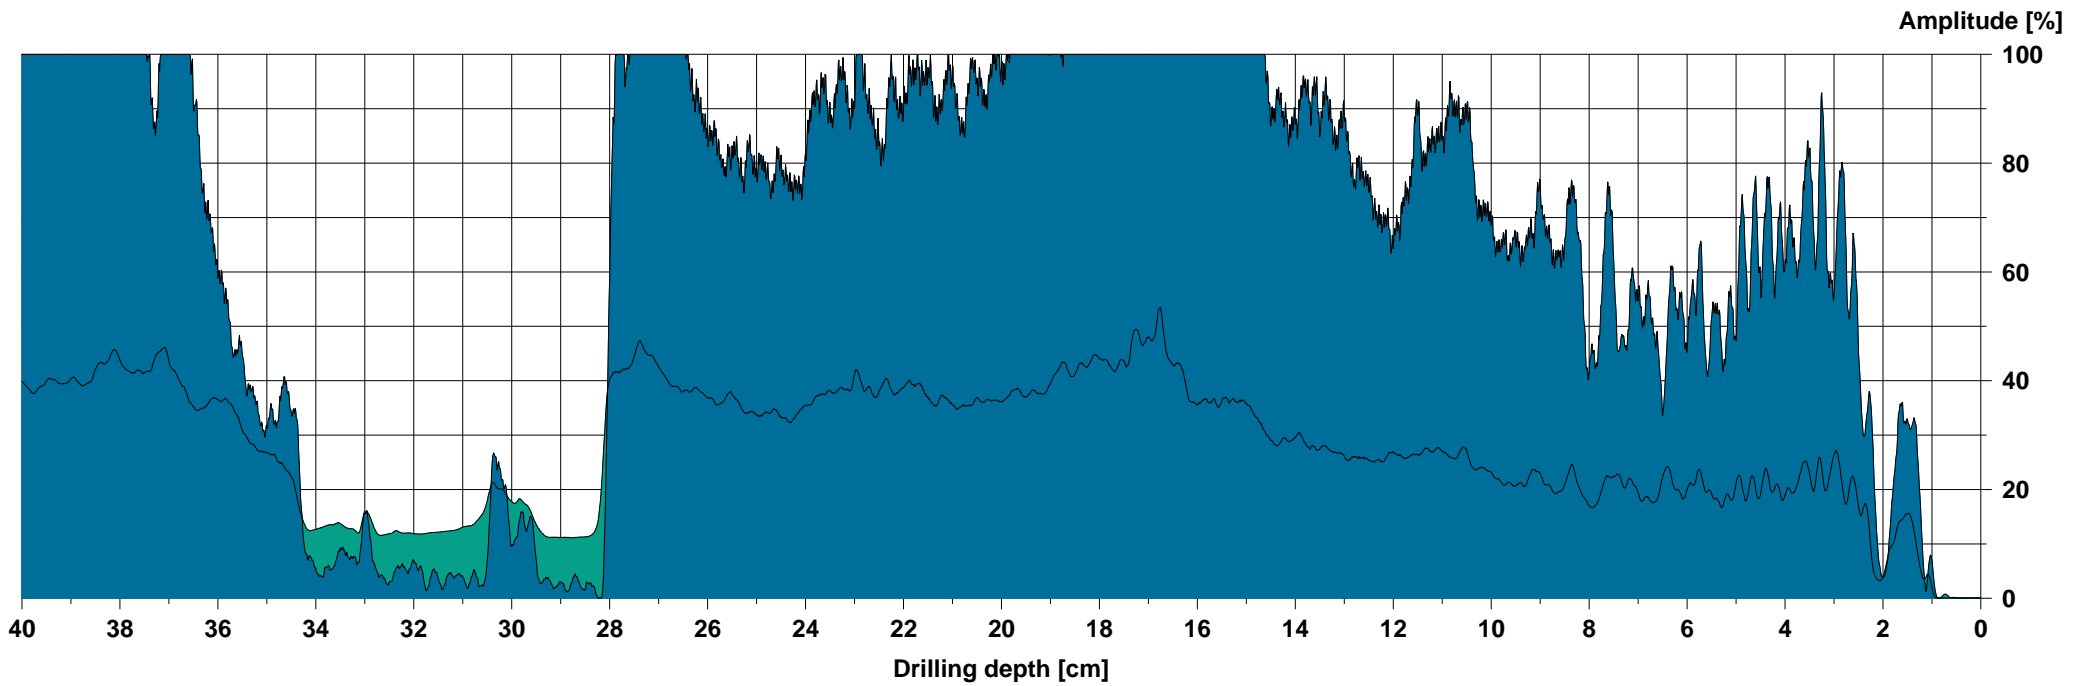
Viene eseguita una analisi strumentale alla base ed una sul tronco per la verifica della presenza di corteccia inclusa. I **profili n. 16 e n. 17**, in allegato, evidenziano nel profilo 17 la presenza di corteccia inclusa.
