## PERIZIA STATICA RELAZIONE DI CONSULENZA TECNICA

**Fabbricato residenziale privato**

Via San francesco n° 14

Ns.prot.: WW-2018.38 – Perizia Tecnico – Statica n.2

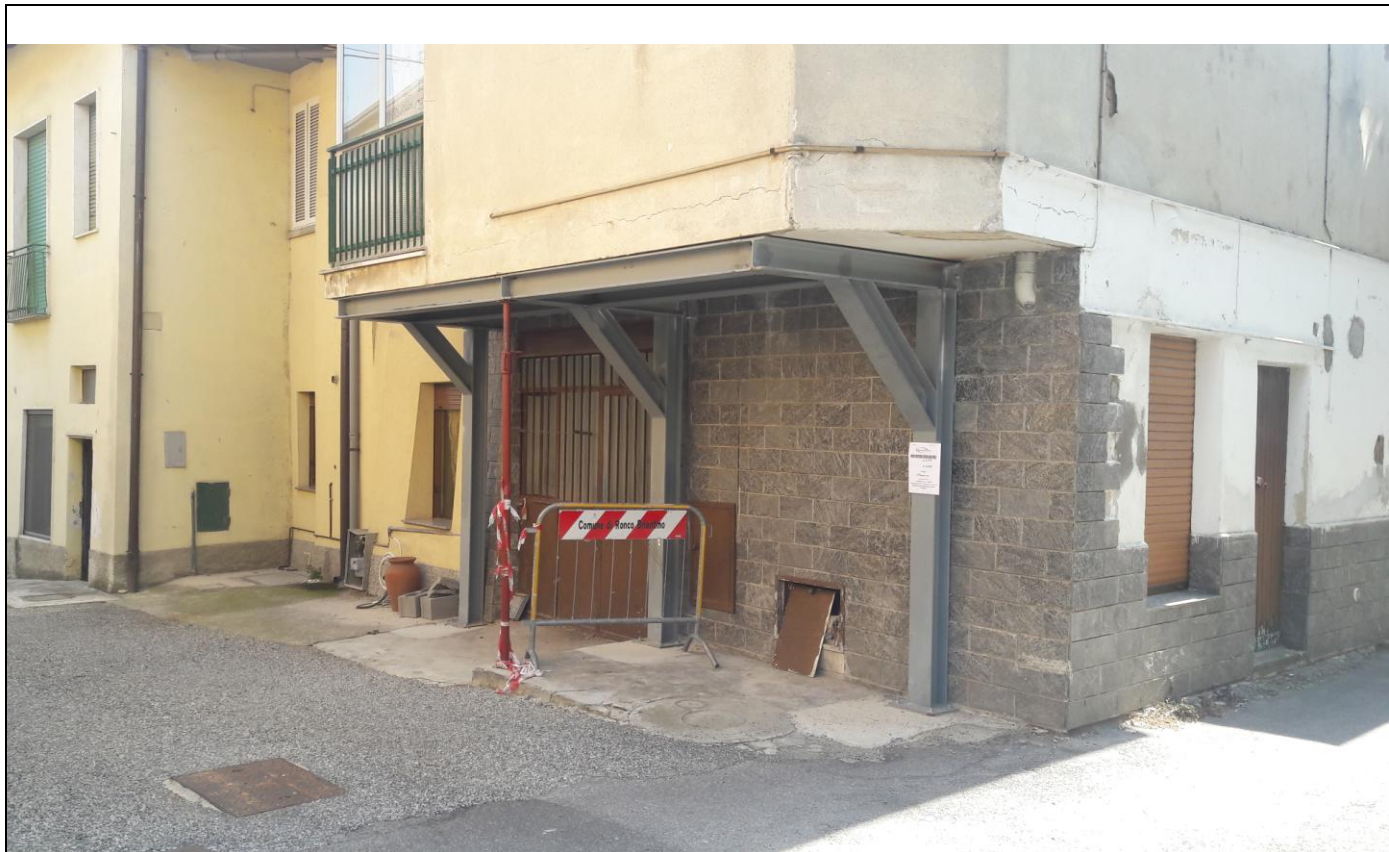
Tale soletta, come già detto nelle premesse, è stata rinforzata con una sottostruttura in carpenteria metallica.

**FOTO 1** : intervento in carpenteria metallica per rinforzo soletta a sbalzo

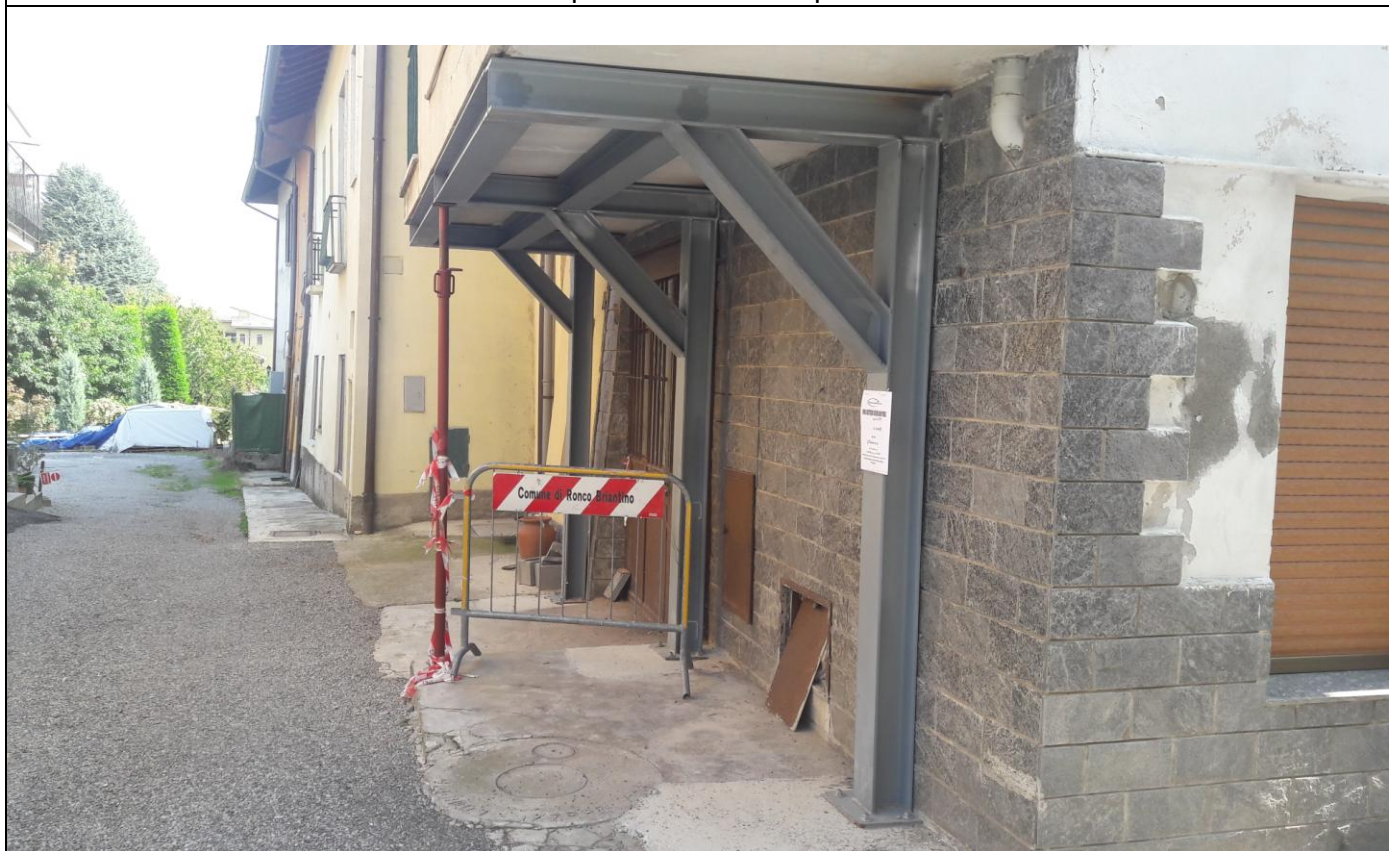
**FOTO 2** : intervento in carpenteria metallica per rinforzo soletta a sbalzo

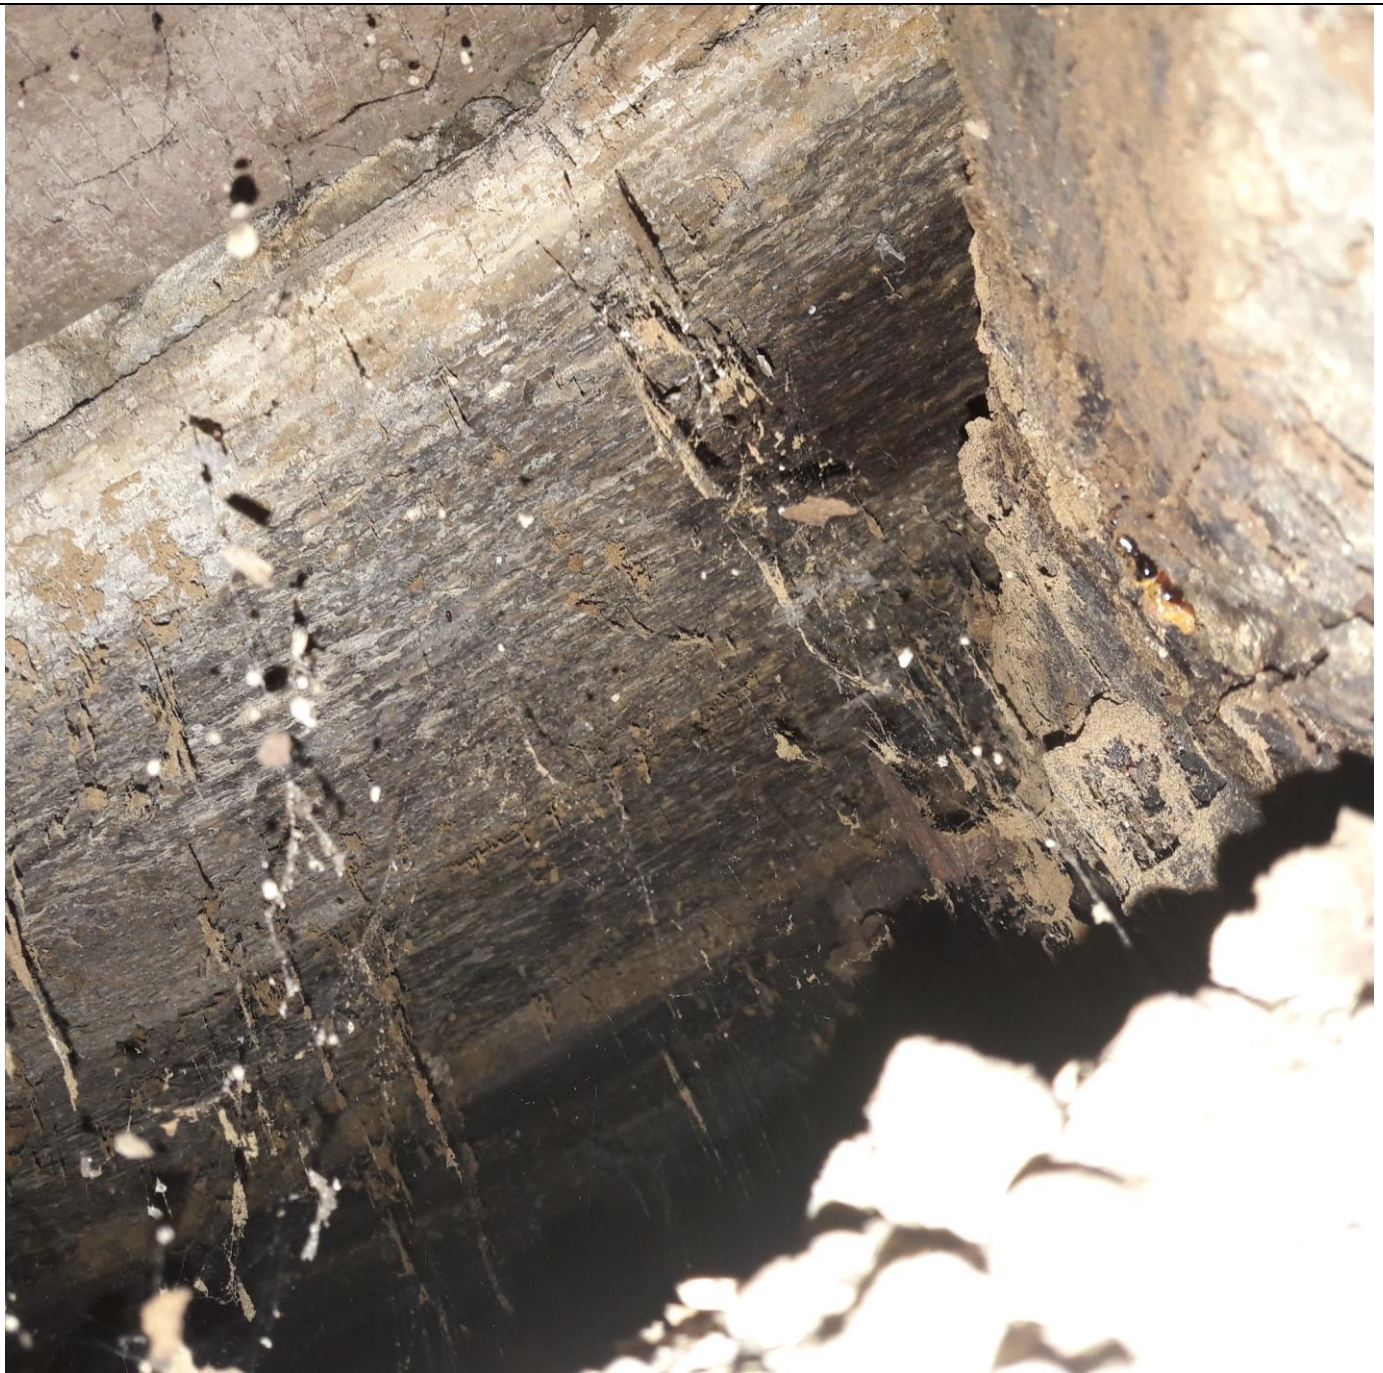
Il solaio risulta costituito da travetti in legno non squadri di sezione indicativa 20x22 cm. ad interasse variabile da un minimo di 60 cm. ad un massimo di 100 cm. con luce netta di circa 400 cm.

Al di sopra dei travetti insiste un assito di legno spessore 2 cm. con soprastante pavimento ma sia l'assito che i travetti in legno appaiono in avanzato stato di degrado con parziale marcescenza sugli appoggi, probabilmente dovuta ad evidenti infiltrazioni d'acqua visibili anche con macchie a controsoffitto.

E' evidente quindi che, con le ipotesi sopra riportate, **il legno dei travetti lavora già oltre i suoi limiti ammissibili con anche una sensibile freccia elastica. Non si ritiene quindi percorribile l'ipotesi di puntellare su di esso il soprastante solaio di sottotetto.** Oltretutto il proprietario del piano terra dovrà effettuare una attenta valutazione della necessità di un adeguato rinforzo del solaio sopra descritto.

**FOTO 3** : ammaloramento solaio ligneo tra piano terra e piano primo

E' da evidenziare infine che la proprietà del Piano terra dovrà necessariamente eseguire accurate verifiche sul solaio di separazione tra piano terra e piano primo, andando a rimuovere l'esistente controsoffittatura

onde controllare lo stato manutentivo dei travetti e dando incarico ad uno strutturista delle indispensabili verifiche statiche per valutare la necessità di eventuali opere di rinforzo.

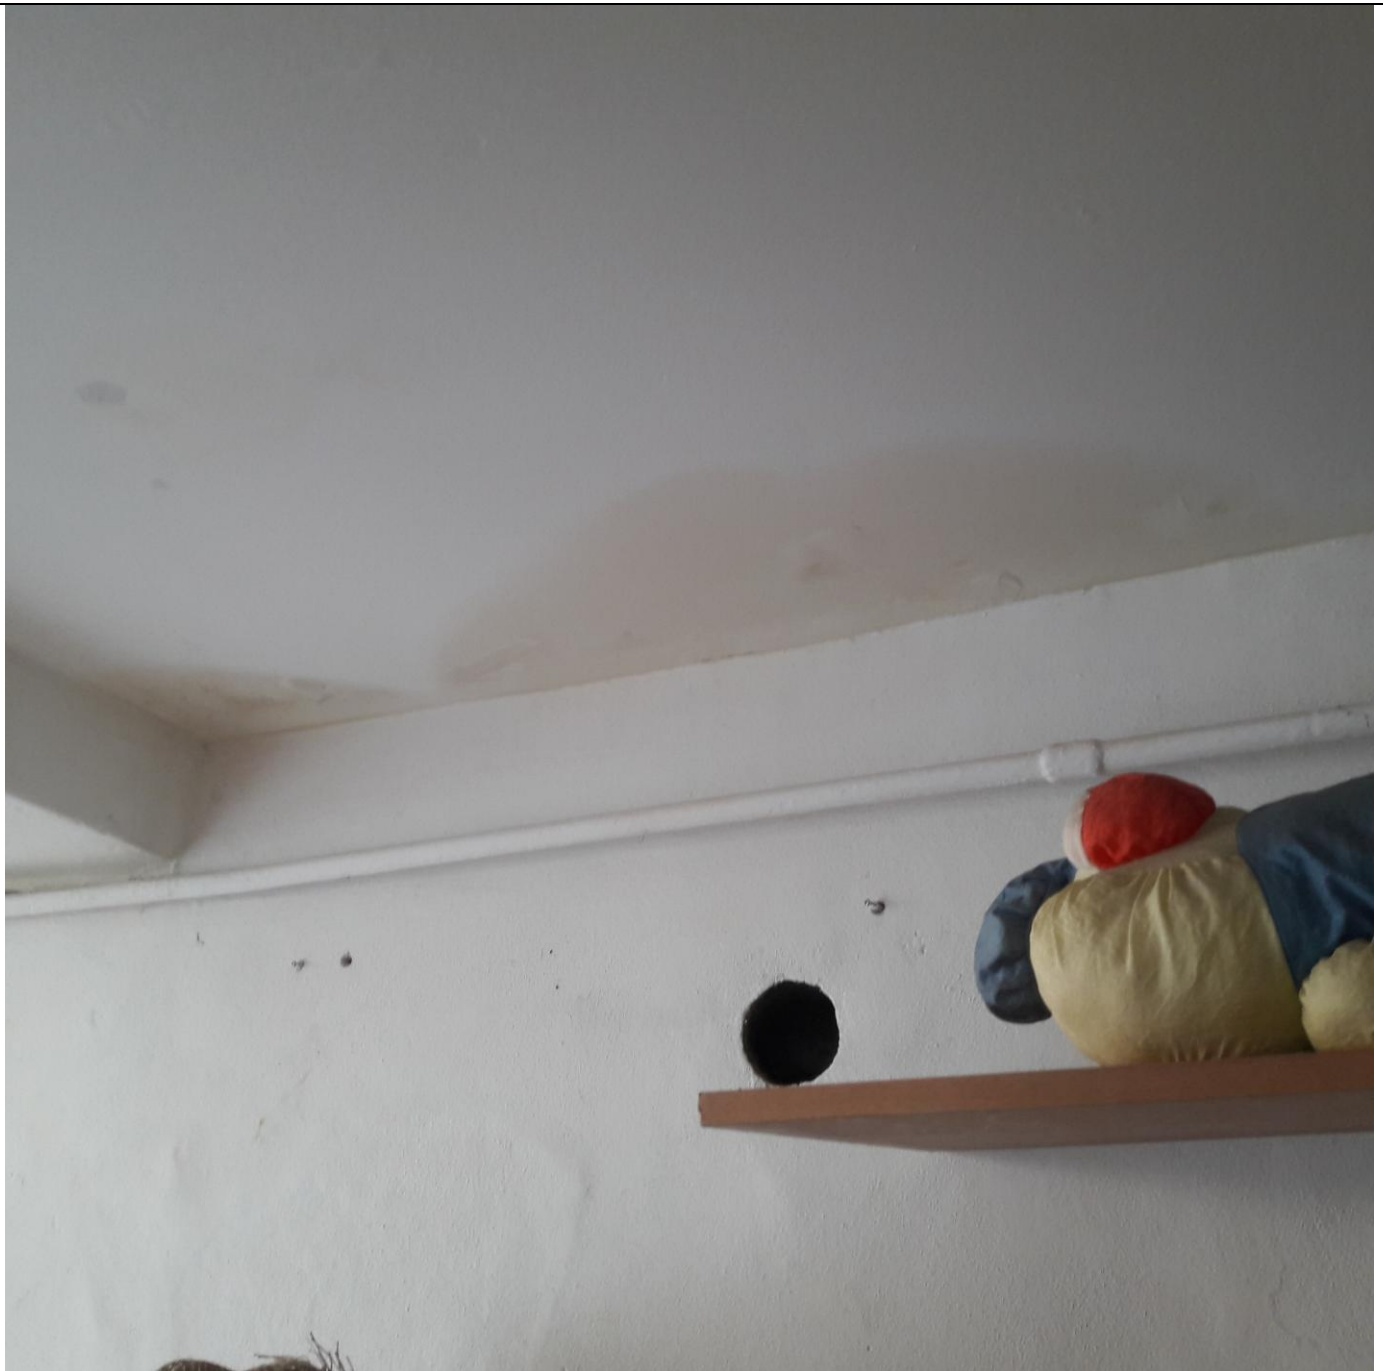
**FOTO 4** : infiltrazione d'acqua sino a solaio tra piano terra e piano primo

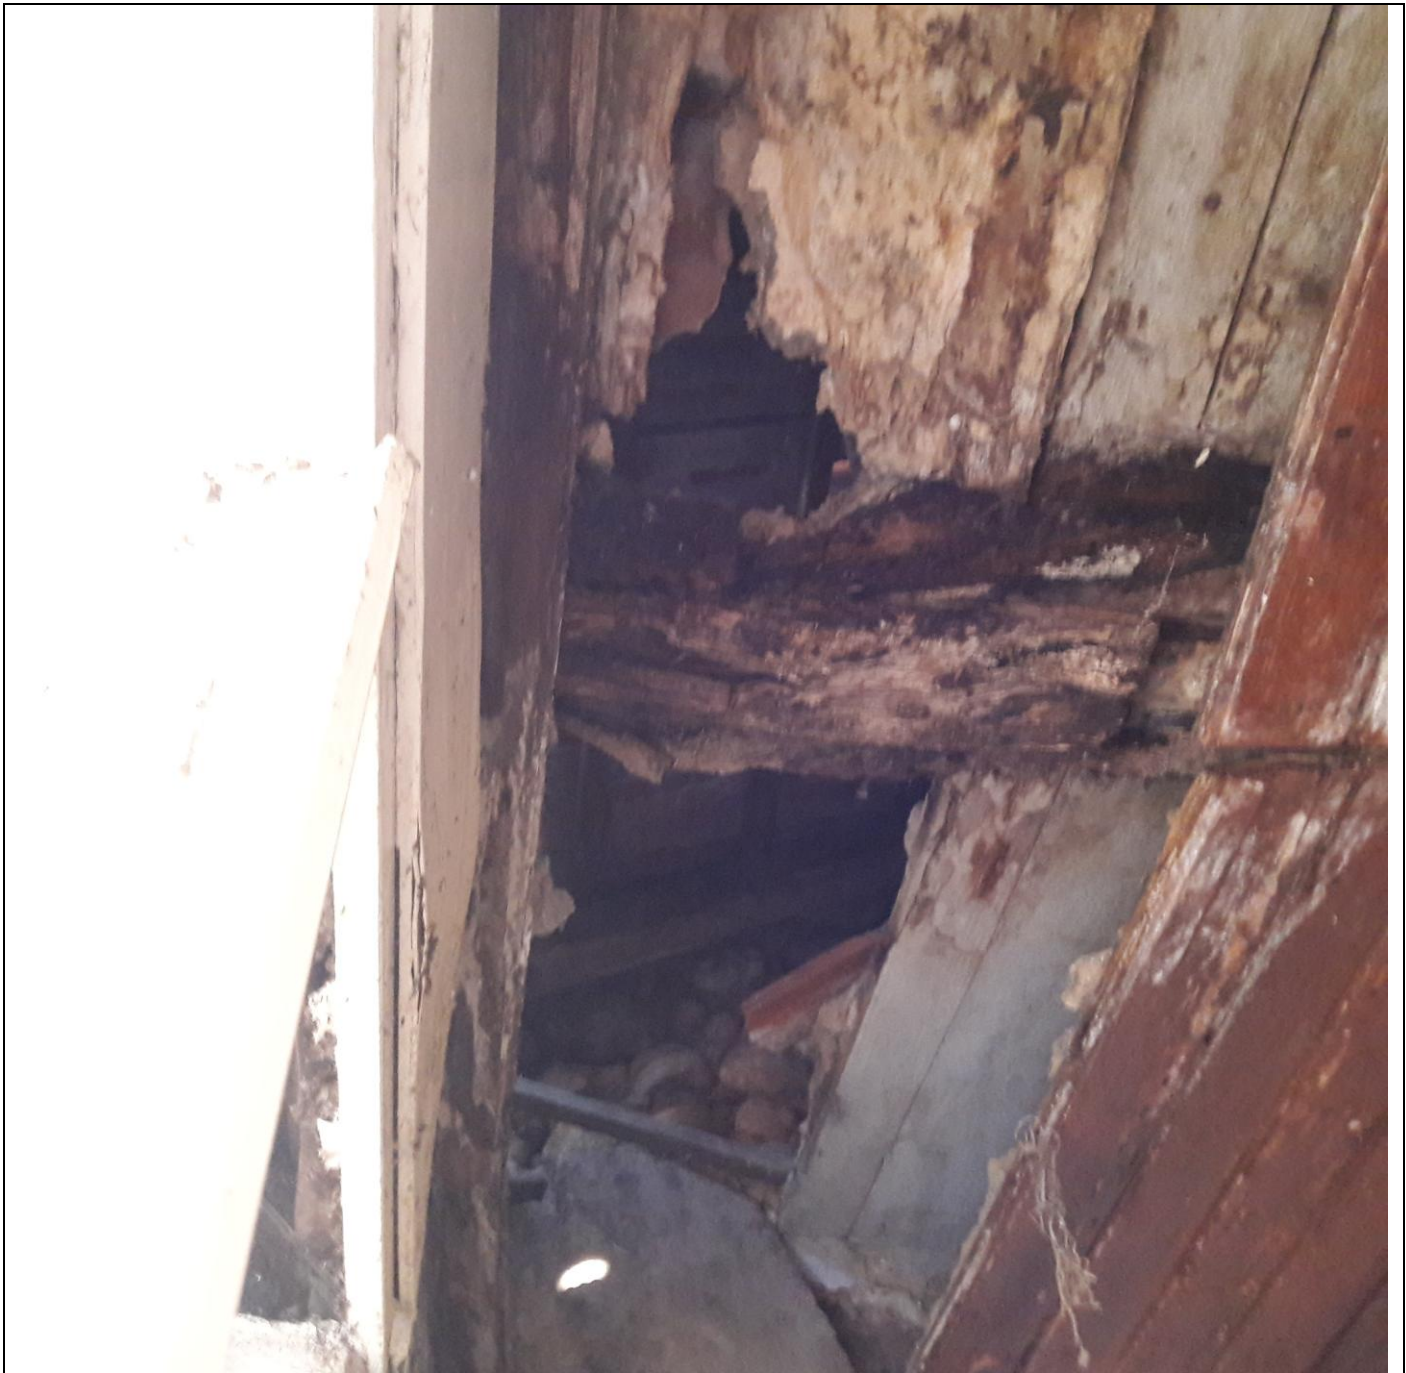
Oltre alle scarsissime condizioni igieniche si è potuto appurare che nulla è stato fatto relativamente la manutenzione dell'immobile che risulta gravemente trascurata con intonaci, pezzi di vetro nonché pezzi di legno caduti dal controsoffitto sparsi ovunque sul pavimento. Soprattutto, ove si sono distaccati a terra porzioni di controsoffitto, si è potuto visionare l'avanzato stato di degrado della struttura lignea del solaio di sottotetto e della copertura, con ampie zone di marcescenza dei travetti in corrispondenza dell'appoggio sulla muratura. Vi sono anche ampie tracce di infiltrazioni d'acqua dalla copertura che probabilmente hanno causato tale marcescenza.

**FOTO 5** : marcescenza travetti in legno solaio di sottotetto

La soluzione migliore appare quindi quella della completa rimozione del solaio pericolante andando però a sostituirlo con un reticolo di putrelle in acciaio che facciano da ancoraggio e collegamento alle murature portanti di laterizio.

Verranno quindi posizionate n° 3 putrelle HEB 140 per ogni porzione di solaio, da ancorarsi per almeno 30 cm. nella muratura di laterizio tramite inghisaggio con malte reoplastiche antiritiro tipo Emaco. Sotto tali putrelle e saldate alle stesse verranno posate profili UPN 180 di collegamento da tassellare alle stesse

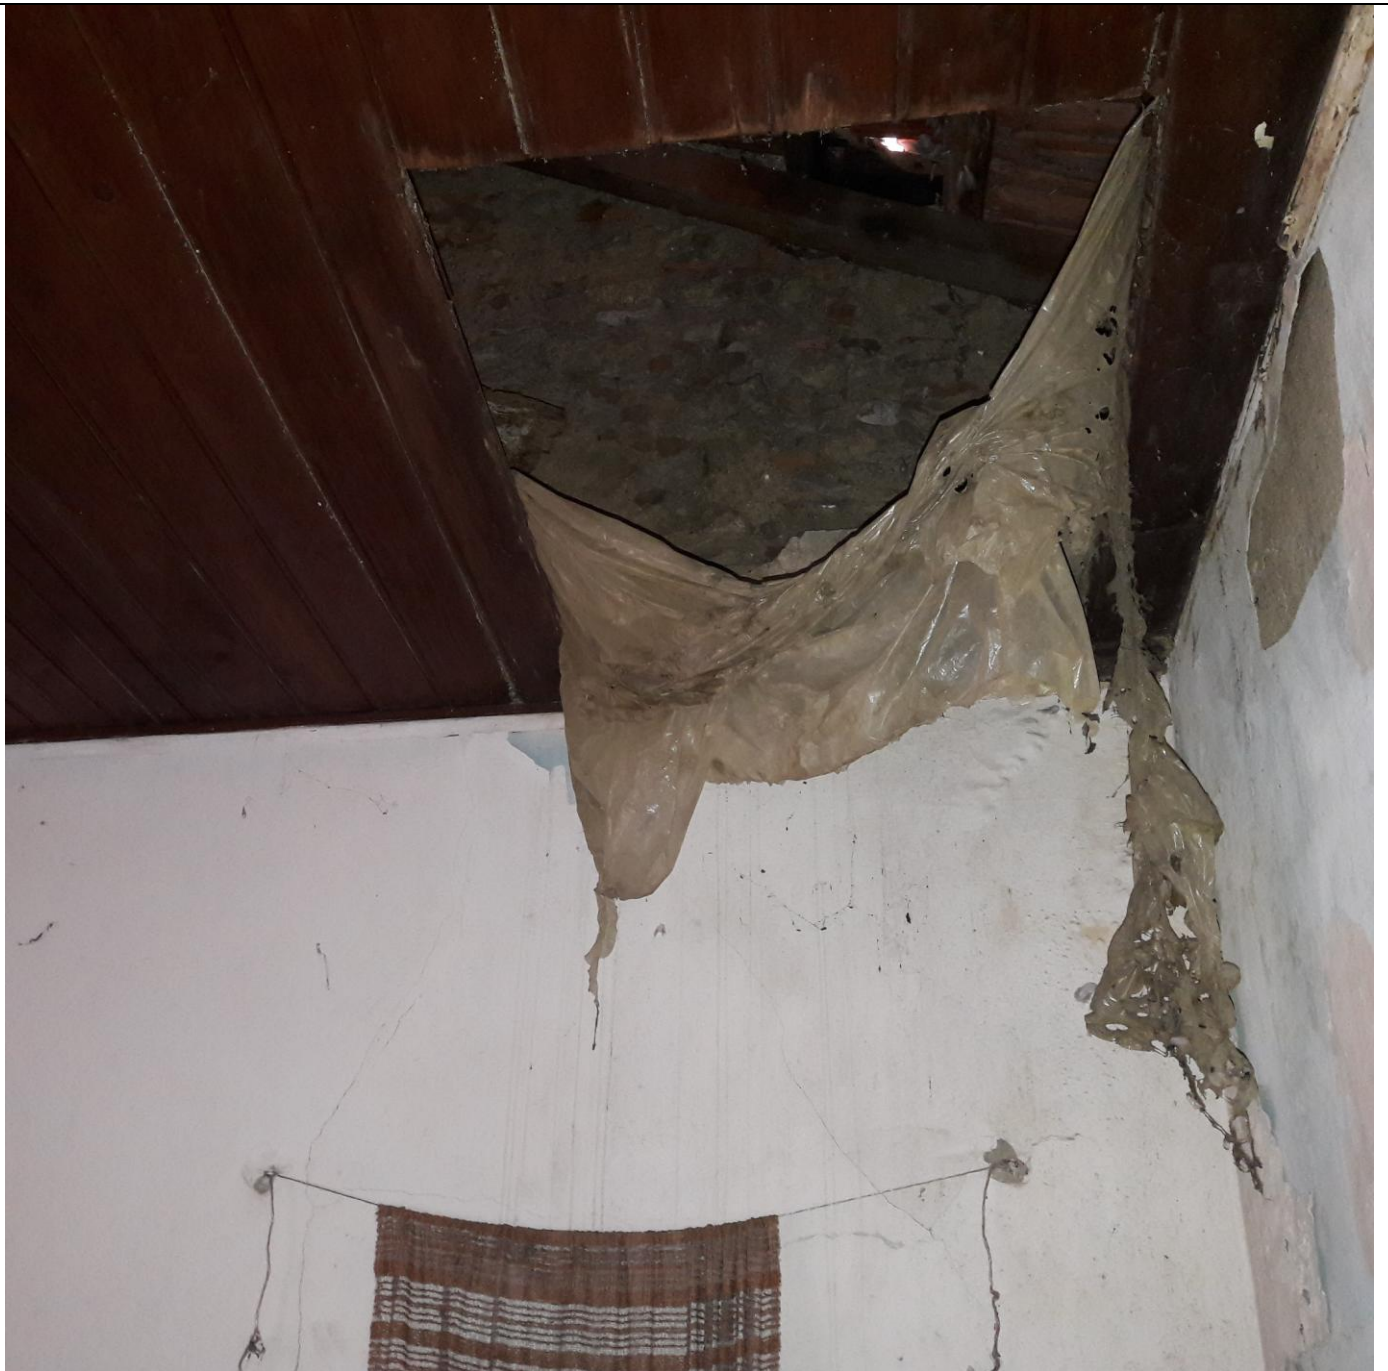
**FOTO 6** : cattivo stato di manutenzione copertura

Considerata l'impossibilità di intervento sul primo solaio di separazione tra piano terra e piano primo in quanto anch'esso sottodimensionato ed in cattivo stato nonché attestantesi su altra proprietà, **si ritiene di intervenire rimuovendo completamente il pericolante solaio di sottotetto e sostituendolo con putrelle in acciaio di collegamento ed ancoraggio dei muri portanti. Dovrà inoltre essere accuratamente verificata la copertura con sostituzione ed eventuale rimozione di coppi rotti od altri elementi in cattivo stato di manutenzione oltre alla messa in sicurezza di tutte le lattonerie, al fine di eliminare qualsivoglia infiltrazione d'acqua dannosa per le sottostanti strutture.**

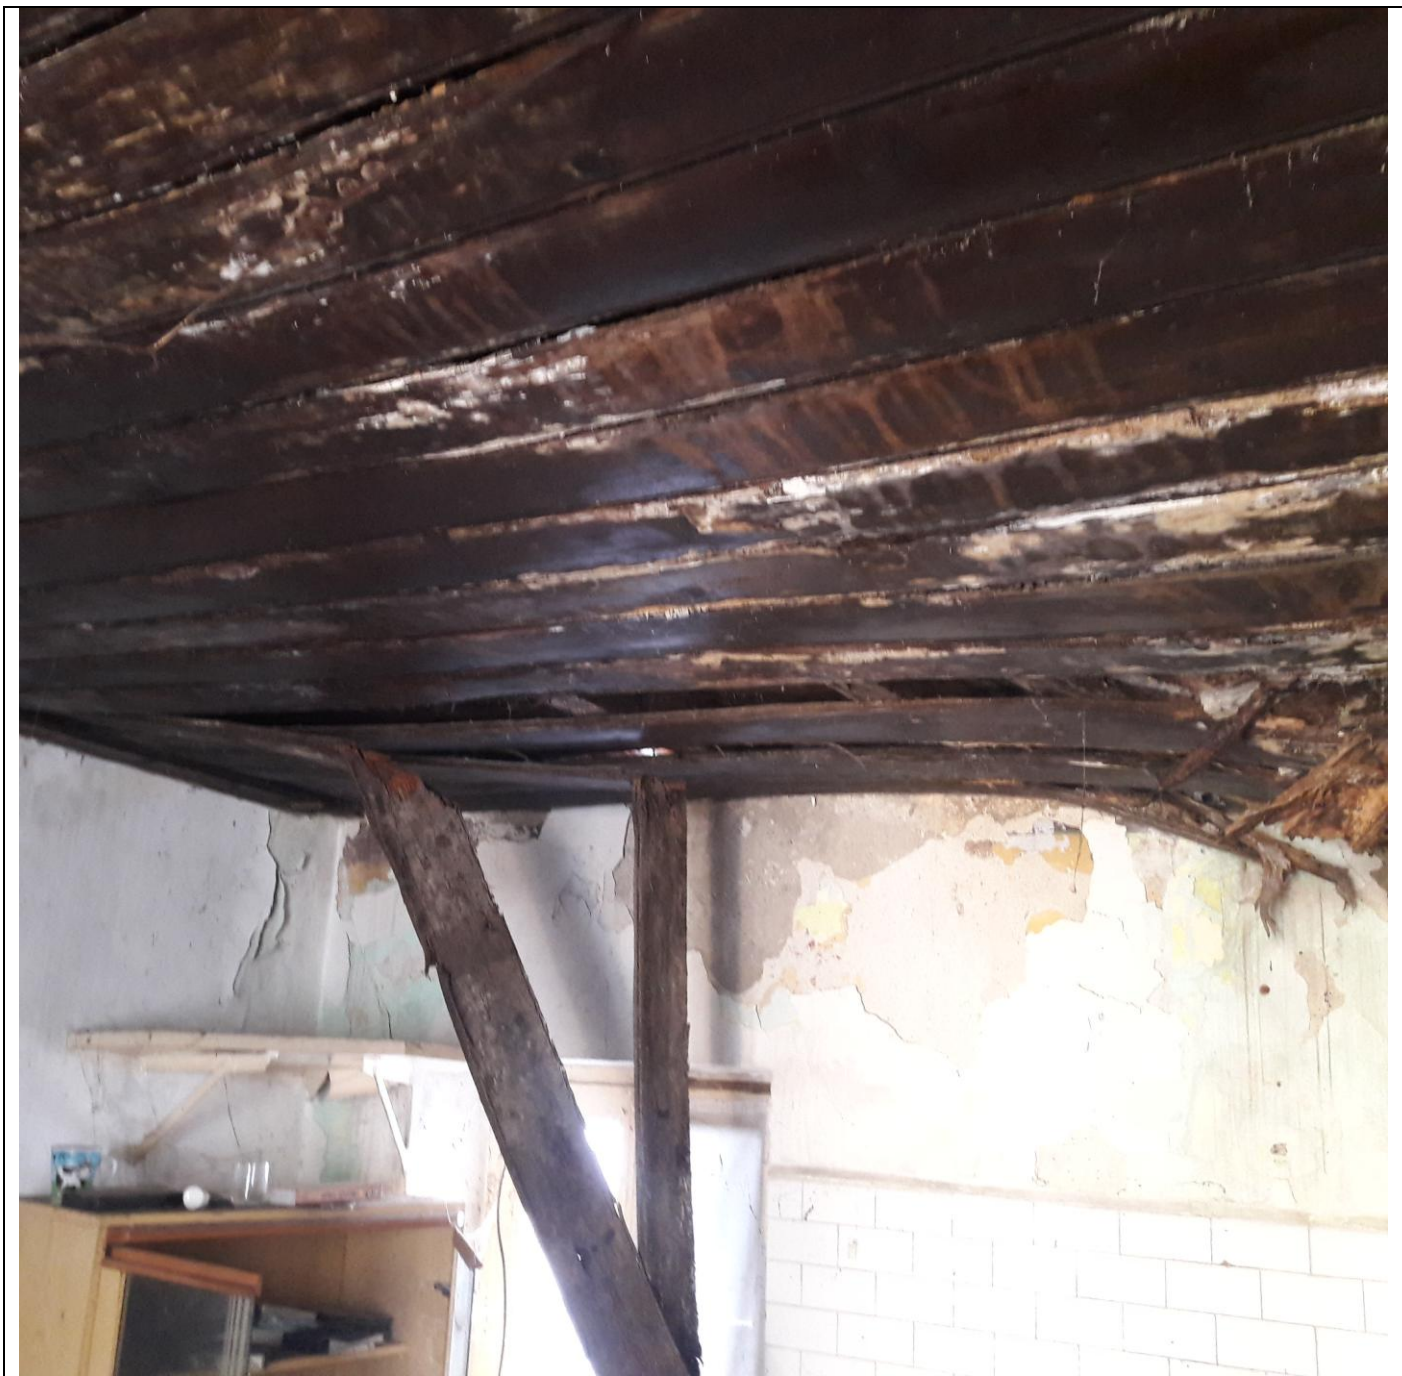
**FOTO 7** : marcescenza solaio in legno di sottotetto - infiltrazioni d'acqua

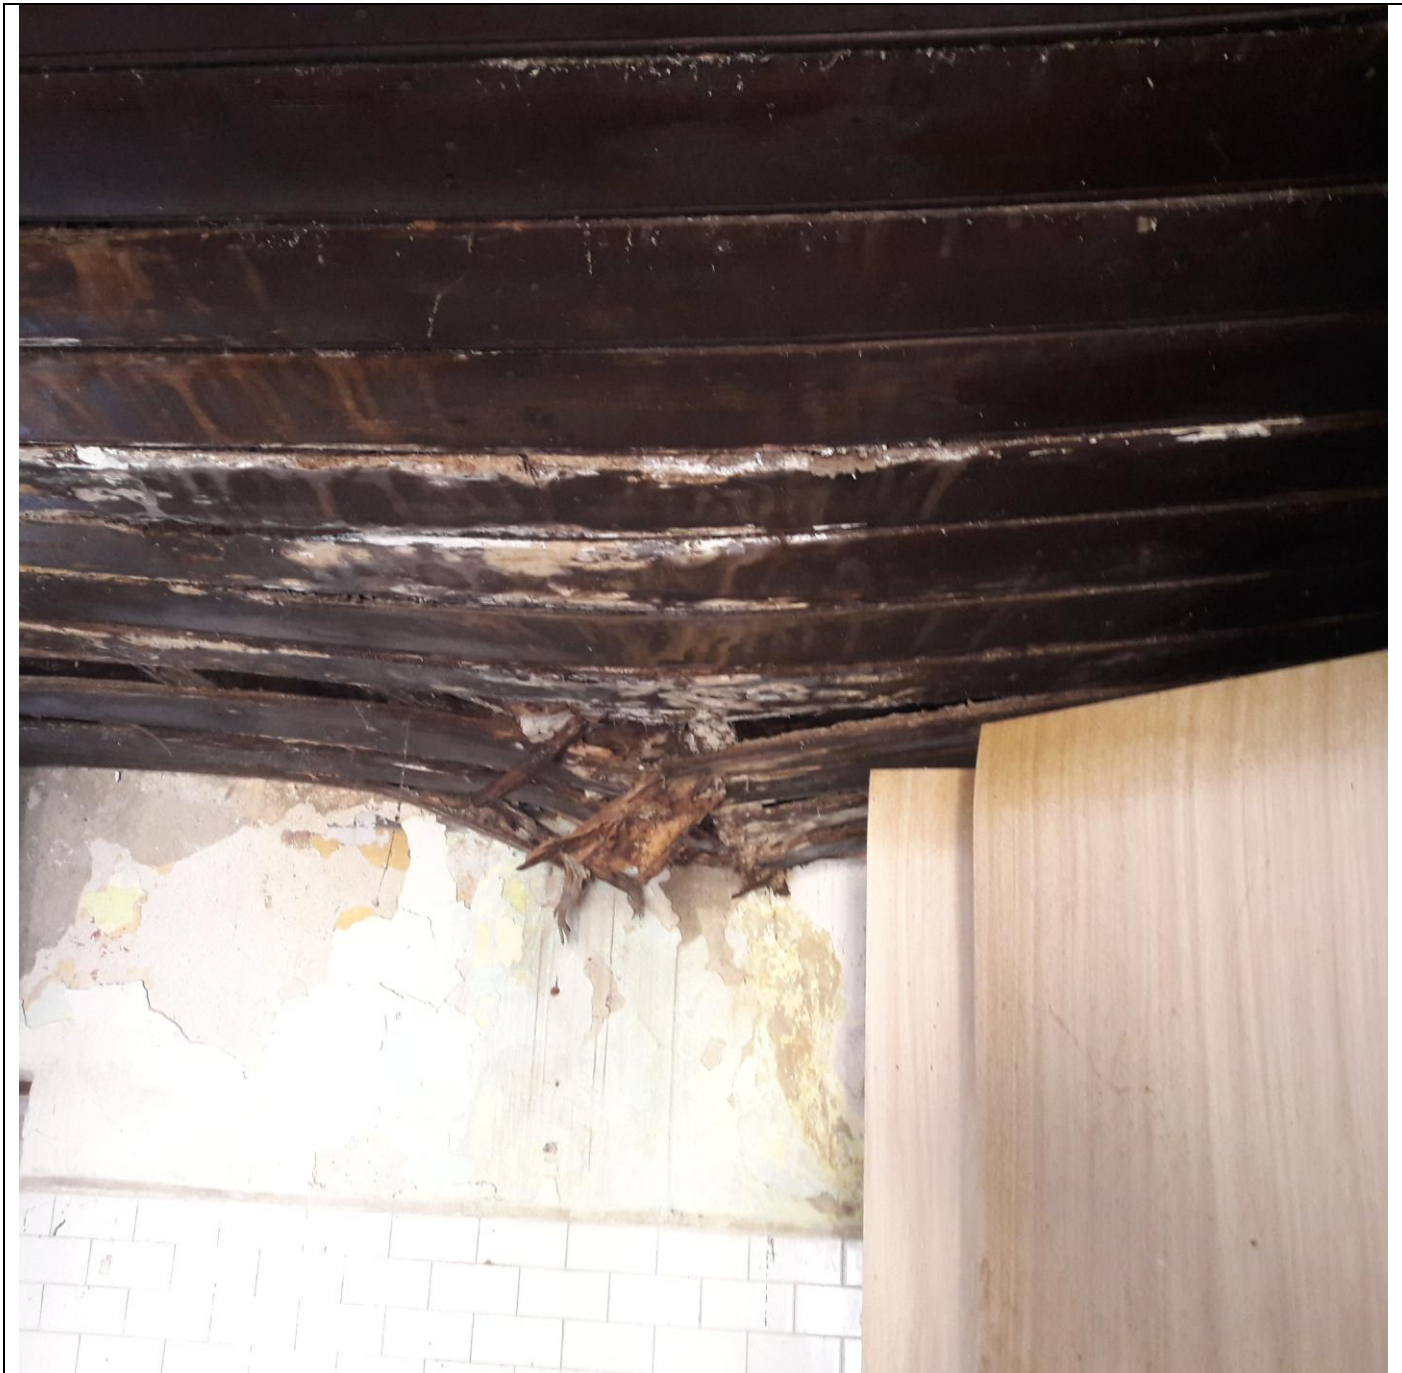
**FOTO 8** : vista intradosso solaio sottotetto - marcescenza e infiltrazioni d'acqua
