**Polo 6 - ATE C2 TERNATE (VA)**

Monitoraggio periodico condizioni di stabilità  
dei fronti in fase di coltivazione

## **Rapporto di sintesi dicembre 2021**

| <b>Elaborato</b> | <b>Rev.</b> | <b>Data</b> |
|---|---|---|
| 262-RE-008 | A | 18.02.2022 |

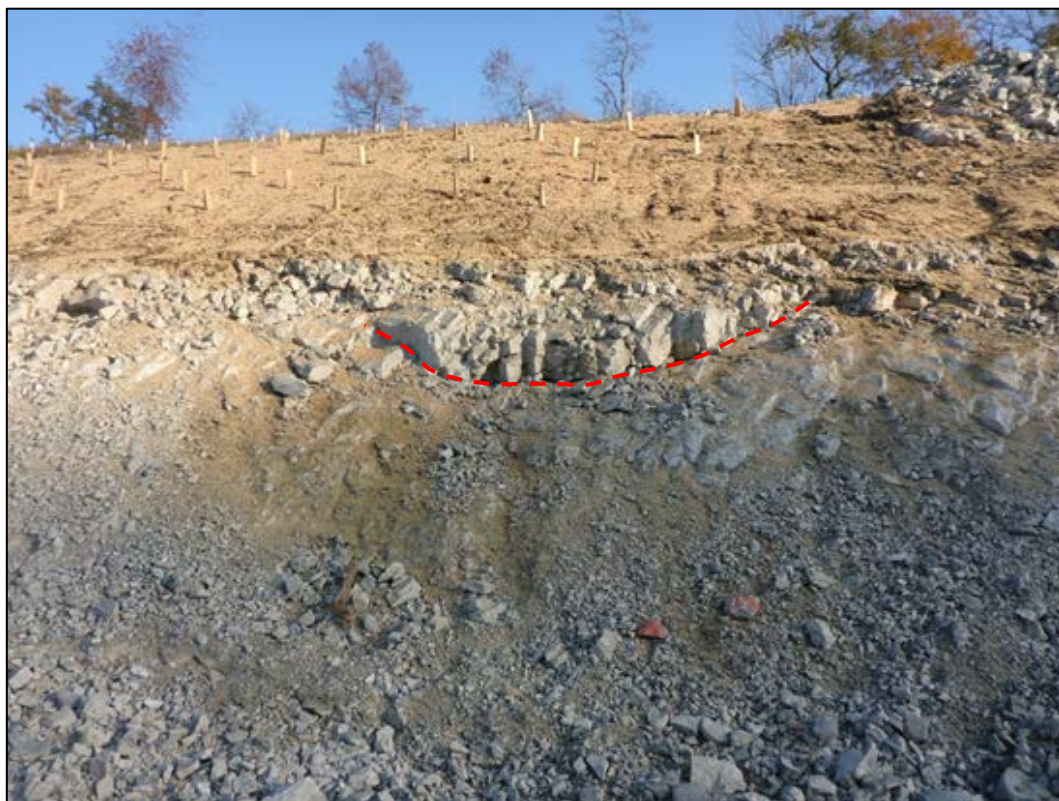
**Figura 4.1**

Per quanto concerne la frattura beante (rif. [19]), questa presenta giacitura a franapoggio, tipica del fronte est, con immersione circa est ed inclinazione  $34^\circ$ , senza materiale di riempimento e beante in superficie dove l'apertura massima risulta di circa 35 mm; la frattura risulta serrata nel suo ramo settentrionale, mentre verso sud risulta aperta per  $2.5\div 3.0$  m poi l'apertura diminuisce progressivamente (**Figura 4.1**). La frattura delimita un volume roccioso di pochi mc.

Fronte est tra q. 300.0 e q. 295.0 m s.m. nella zona in fase di recupero interessata dalla frattura lungo strato.

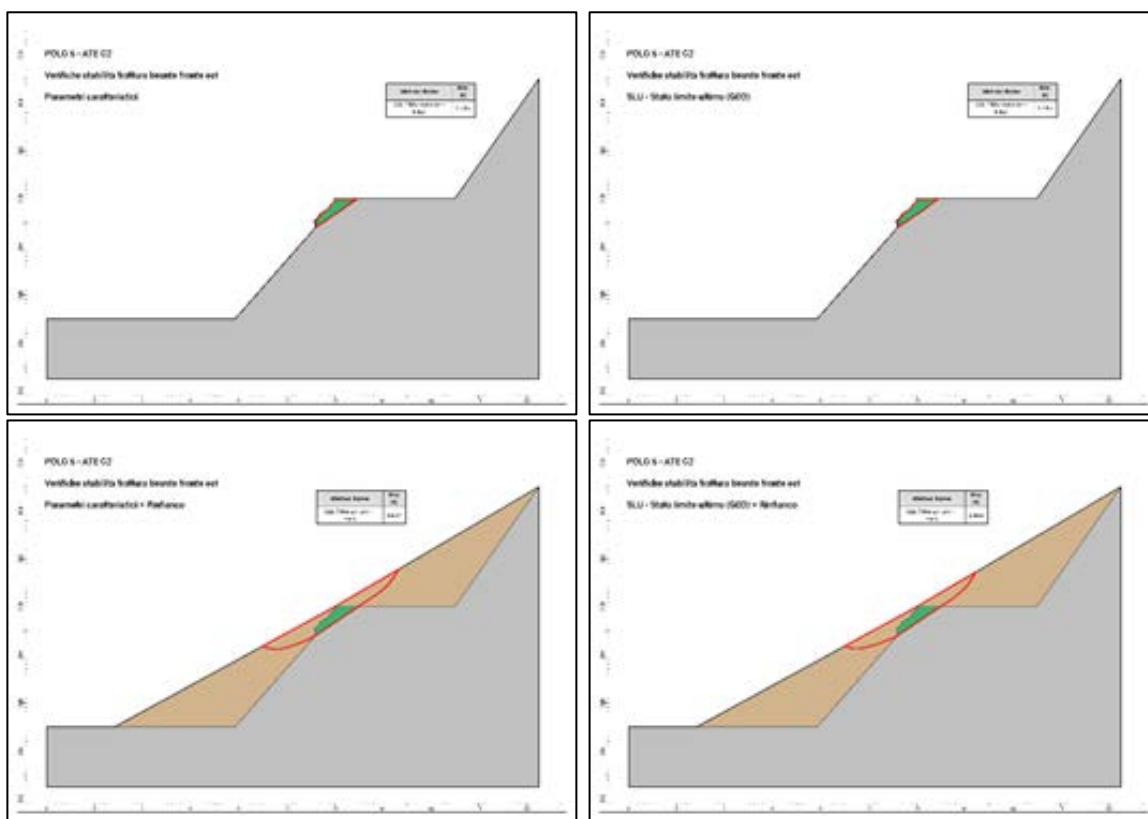
**Figura 4.2**

È stata condotta una verifica di stabilità all'equilibrio limite in asse alla frattura in corrispondenza del suo massimo spessore mediante il software SLIDE2 della Rocscience (rif. [27]).

L'analisi è stata condotta sia utilizzando i parametri caratteristici sia con i parametri abbattuti mediante i coefficienti parziali NTC2018 (SLU-GEO) ed ha considerato le condizioni attuali e quelle finali con il rinfianco previsto per il rimodellamento morfologico.

Le condizioni di stabilità risultano sempre verificate nelle condizioni osservate, e migliorano ulteriormente in modo significativo con fattore di sicurezza (FoS) maggiore del 30% circa rispetto allo stato osservato, una volta che sarà completato il previsto rinfianco del fronte (condizioni finali a seguito del recupero morfologico dell'area).

Grafici dei risultati delle verifiche di stabilità

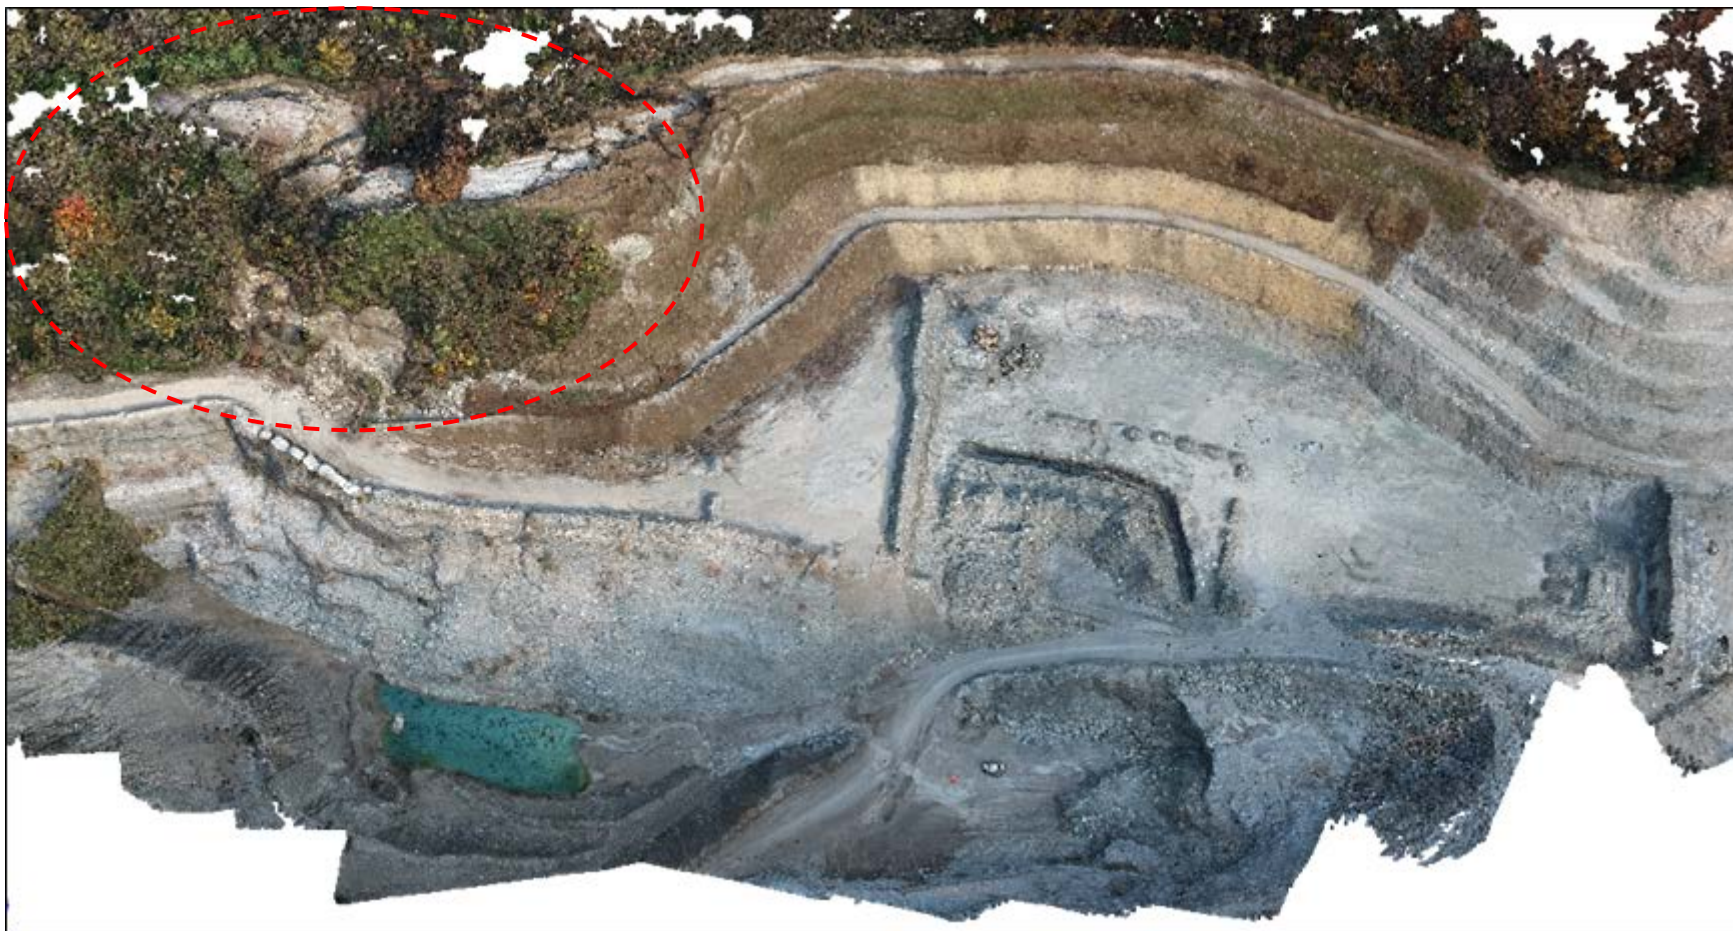
**Figura 4.3**

Durante il periodo considerato, più precisamente il giorno 6 novembre 2021, si è verificato un movimento franoso per scivolamento lungo un probabile livello argillitico particolarmente persistente, che ha interessato il fronte orientale dell'area di coltivazione (**Figura 4.3**); si è sviluppato a partire dalla pista di cantiere esistente alla sommità del setto di confine lato est, con un movimento di tipo traslazionale in direzione ENE-WSW e disarticolandosi in più punti con fessure di trazione profonde alcuni metri che hanno interessato sia la copertura detritica sia la porzione corticale dell'ammasso roccioso.

Panoramica da drone del 18.11.2021 dell'area interessata dall'evento franoso del 6 novembre 2021 (tratteggiato rosso)

Con ogni probabilità la causa innescante l'evento del 6 novembre 2021, è da ricercarsi nella progressiva saturazione e del rammollimento dei livelli argillitici e di un probabile effetto di rigonfiamento dei minerali espansivi che ha causato la drastica riduzione della resistenza al taglio e, in definitiva, l'innescio del processo di scivolamento traslazionale osservato. Sebbene non si disponga di dati oggettivi per affermarlo con certezza, non è da escludere un aumento delle pressioni interstiziali all'interno dei livelli deboli saturi in conseguenza delle sollecitazioni dinamiche indotte dalla volata eseguita il giorno precedente in prossimità del margine meridionale della base dell'area interessata dal franamento.

Per i dettagli circa l'evento franoso e le misure adottate per la messa in sicurezza dell'area, si rimanda alla specifica relazione 262-RE-008\_A del 04.02.2022 (rif. [20]).

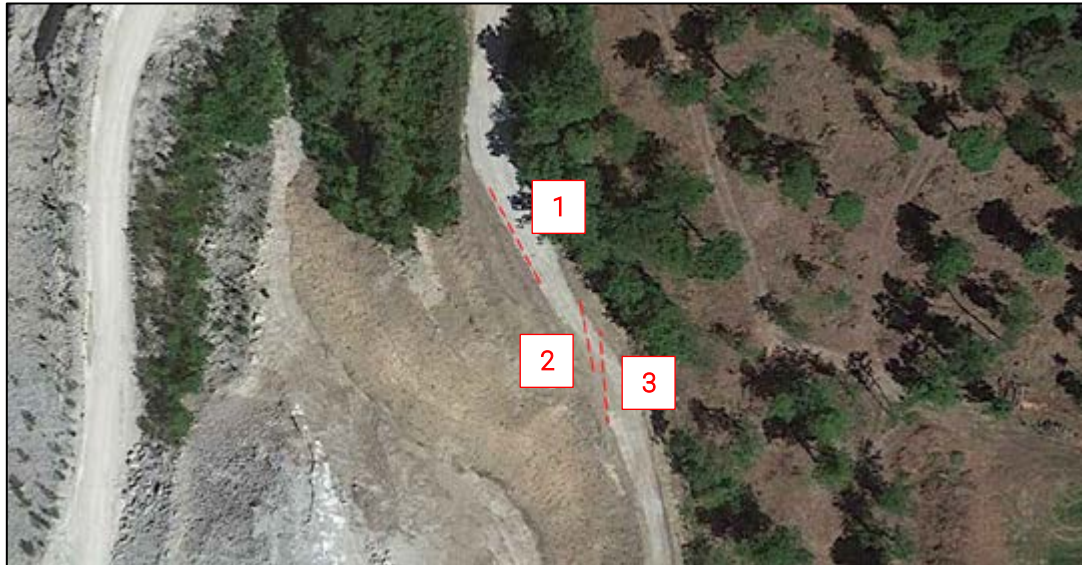
Già nell'ottobre 2021 erano apparse due fessure con apertura massima di circa 10 mm (fessure 2 e 3 riportate in **Figura 4.4** e nel dettaglio di **Figura 4.5**), subparallele e che, con molta probabilità, coincidono col limite meridionale del processo d'instabilità.

Ubicazione delle fessure osservate in sito su foto satellitare (da Google Earth)

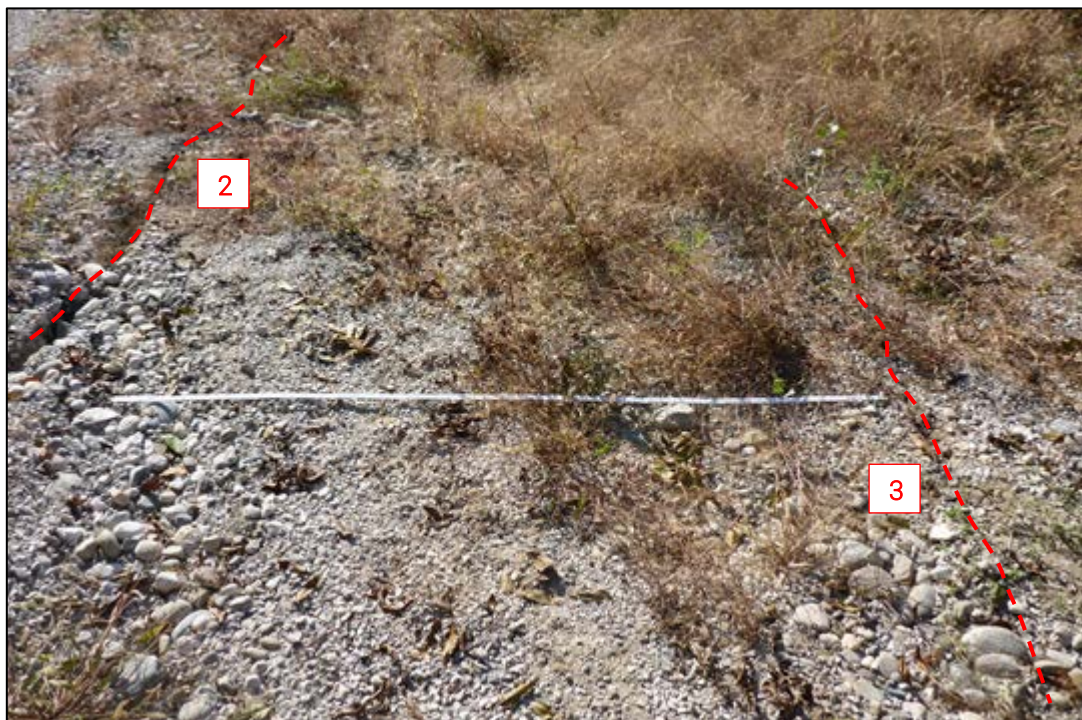
**Figura 4.5**

Foto di dettaglio delle fessure 2 e 3, probabile limite meridionale della frana del 6.11.2021 (ripresa del 27.10.21)

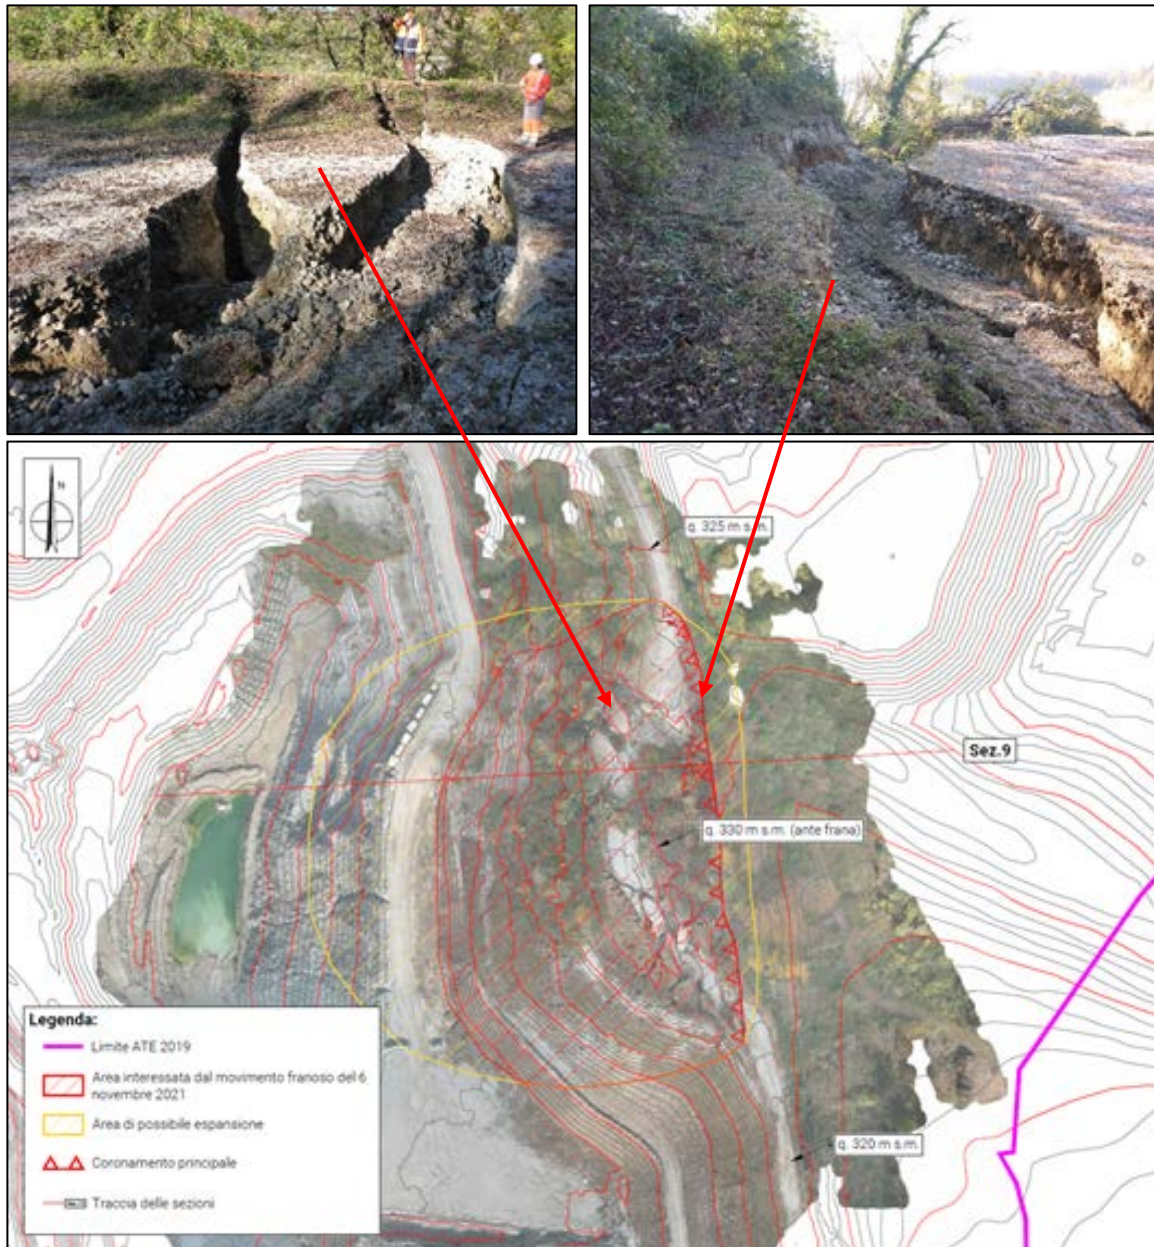
**Figura 4.6**

Il movimento si è sviluppato verso valle (circa verso ovest) con una traslazione limitata a non più di 8÷10 m alla sommità, senza arrivare ad interessare direttamente la pista di cantiere posta a

q. 300 m s.m., il piano di scivolamento ha una inclinazione stimata di circa  $23^{\circ}\div 24^{\circ}$ , con immersione verso ovest ( $265^{\circ}\div 270^{\circ}$ ) congruente con la giacitura locale della stratificazione che caratterizza l'ammasso roccioso.

Il coronamento principale è ben visibile lungo la pista di cantiere a q. 330 m s.m. e si presenta con una fessura di trazione principale larga circa 2 m e profonda circa  $1.5\div 3.0$  m.; l'intero corpo di frana è dislocato in diversi punti da fessure beanti a diversa orientazione e con profondità che raggiungono e superano i 2 m e larghezza variabile da diverse decine di centimetri ad oltre un metro (**Figura 4.6**).

Riprese di dettaglio del coronamento principale e delle fessure beanti che dislocano il corpo di frana e planimetria dell'area su ortofoto da drone (riprese del 8.11.2021)
