DETTAGLI SERRAMENTO OGGETTO DI INTERVENTO	
Ubicazione dell'intervento	Villa Camozzi - Comune di Grandola ed Uniti
Localizzazione serramento	Piano primo
Esposizione	Ovest
Larghezza persiana	100 cm
Altezza persiana	305 cm

INTERVENTO DI RESTAURO CONSERVATIVO DI VILLA CAMOZZI - PIAZZA LUIGI CAMOZZI, 2
Progetto definitivo/esecutivo

03.4

Rilievo materico e del degrado e interventi di restauro Serramento n.4

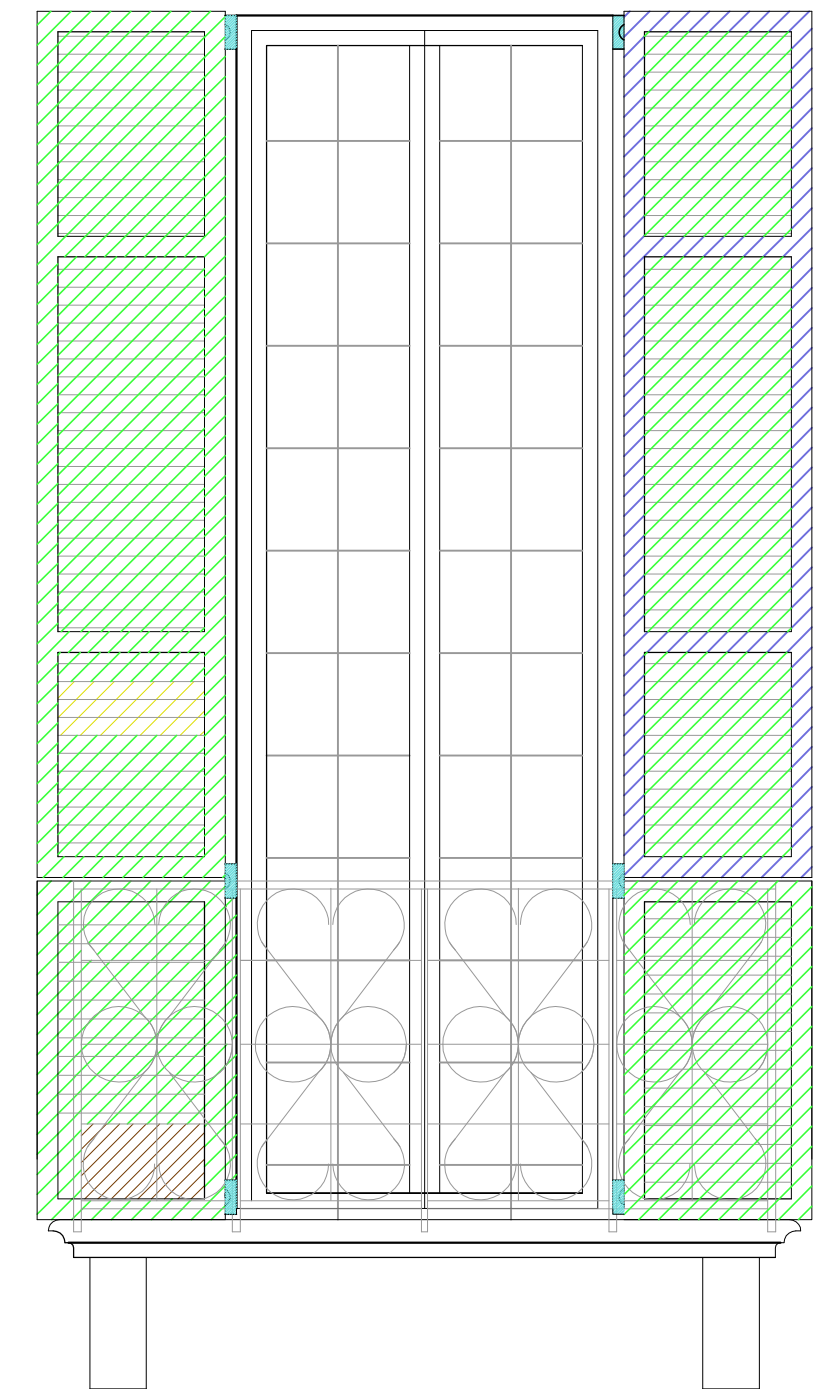
RILIEVO DEL DEGRADO

- DS** DEPOSITO SUPERFICIALE
Accumulo di materiali estranei di varia natura, quali, ad esempio, polvere, terriccio, guano, ecc. Ha spessore variabile e, generalmente, scarsa coerenza e aderenza al materiale sottostante. Viene causato dall'esposizione, scabrosità e deformazione della superficie, dall'impiego di prodotti vernicianti o da inquinanti atmosferici.

- DI** DISTACCO
Soluzione di continuità tra strati superficiali del materiale, sia tra loro che rispetto al substrato: prelude in genere alla caduta degli strati stessi.

- MC** MACCHIA
Alterazione che si manifesta con pigmentazione accidentale e localizzata della superficie; è correlata alla presenza di materiale estraneo al substrato (ruggine, sali di rame; sostanze organiche; vernici)

- MZ** MANCANZA
Caduta e perdita delle parti. Viene causata da fenomeni di umidità ascendente, perdite localizzate degli impianti, soluzioni di continuità conseguenti a fessurazioni e/o lesioni strutturali, dilatazione tra materiali di supporto e finitura, errori di posa in opera.

- MR** MARCESCENZA
Degenerazione della materia organica causata da attacchi di microrganismi, assenza di ventilazione e con umidità. Il materiale degradato lamenta grave perdita di proprietà meccaniche e della resistenza all'urto e a flessione statica.

- Rimozione persiane esistenti e ferramenta
- Carteggiatura degli strati di vecchie vernici o protettivi precedentemente stesi
- Consolidamento delle parti ammalorate e reintegrazione delle parti mancanti con legno della stessa specie dell'originale
- Rimessa a squadro con staffe e/o sostituzione di eventuali cunei o perni di legno degli incastri
- Stuccatura delle lacune con stucco di polvere di legno e legante naturale o altro specifico prodotto
- Trattamento antitarlo
- Verniciatura
- Revisione e restauro delle serrature antiche, con sostituzione delle parti meccaniche e di ferramenta deteriorate o mancanti.
- Rimontaggio in opera dell'infisso
