PROGETTO DEFINITIVO PER LO SVILUPPO ARCHITETTONICO DI UNO SPAZIO  
ESPOSITIVO E MUSEALE ALL'INTERNO DELLA EX CHIESA DI  
SAN NICOLAO DI BELLANO, ACCOMPAGNATO DA UN PROGETTO DI  
RISANAMENTO CONSERVATIVO DELL'EDIFICIO STESSO.

**EX CHIESA DI SAN NICOLAO**

LAVORI DI RESTAURO E RISANAMENTO CONSERVATIVO

*relazione tecnica in fase progettuale*

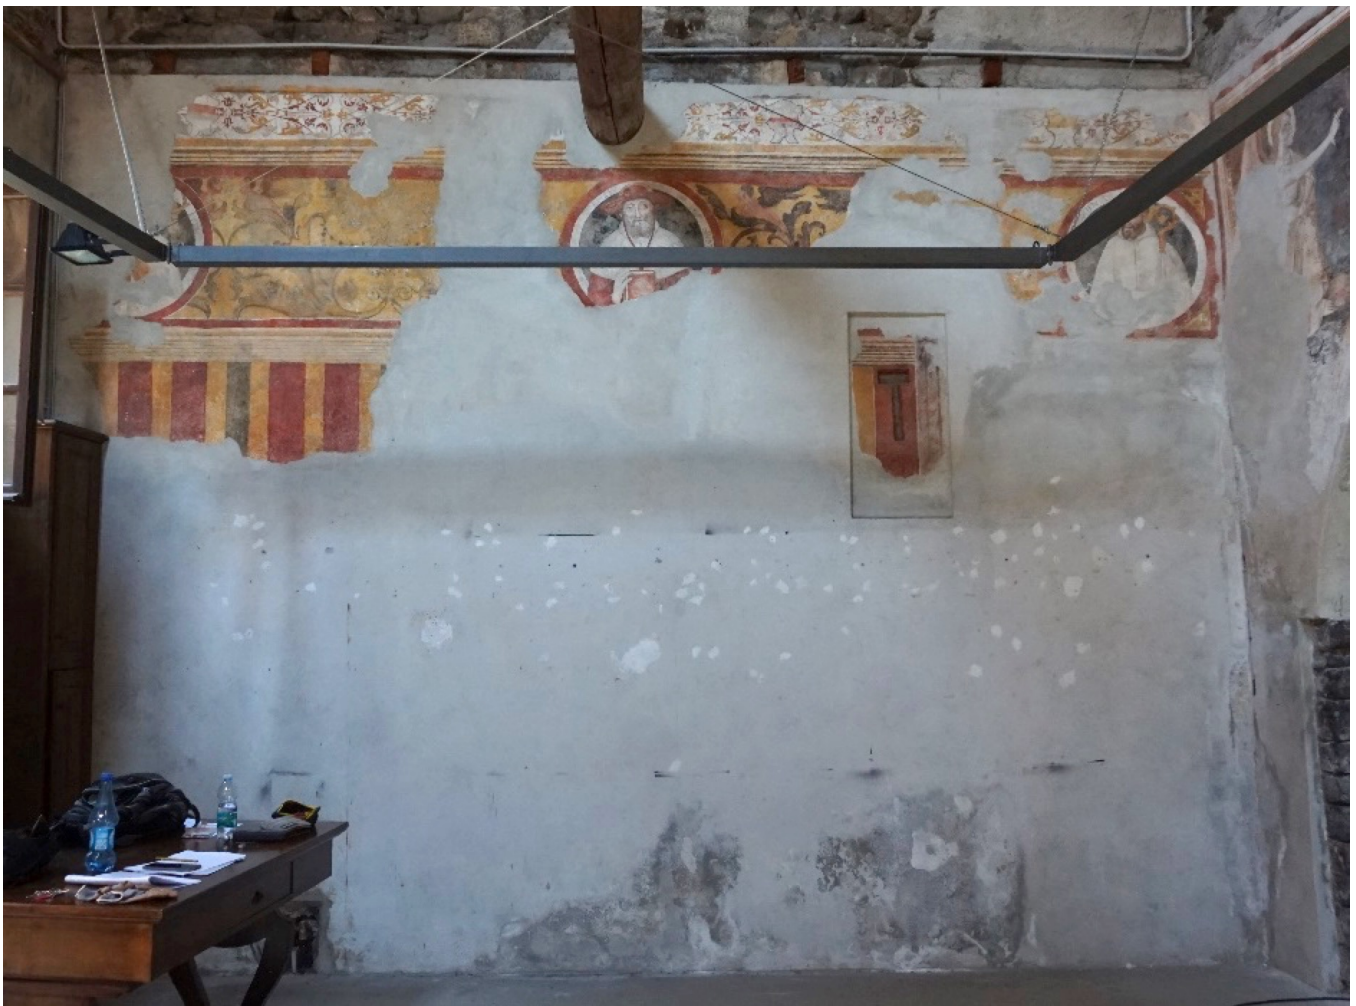
LOCALIZZAZIONE: Prima campata, lato sud.

STATO DI CONSERVAZIONE: I dipinti sono in discreto stato di conservazione. Un diffuso accumulo di deposito superficiale provoca alterazione cromatica. La pellicola non presenta scaglie né fenomeni di polverizzazione; da sondare distacchi in profondità. Si nota la presenza sporadica di un vecchio protettivo, e sarebbe consigliabile la realizzazione di qualche tassello per accertarsi che la stuccatura cementizia non abbia coperto porzioni di dipinti originali.

Le infiltrazioni dovute all'umidità di risalita non hanno intaccato direttamente i dipinti.

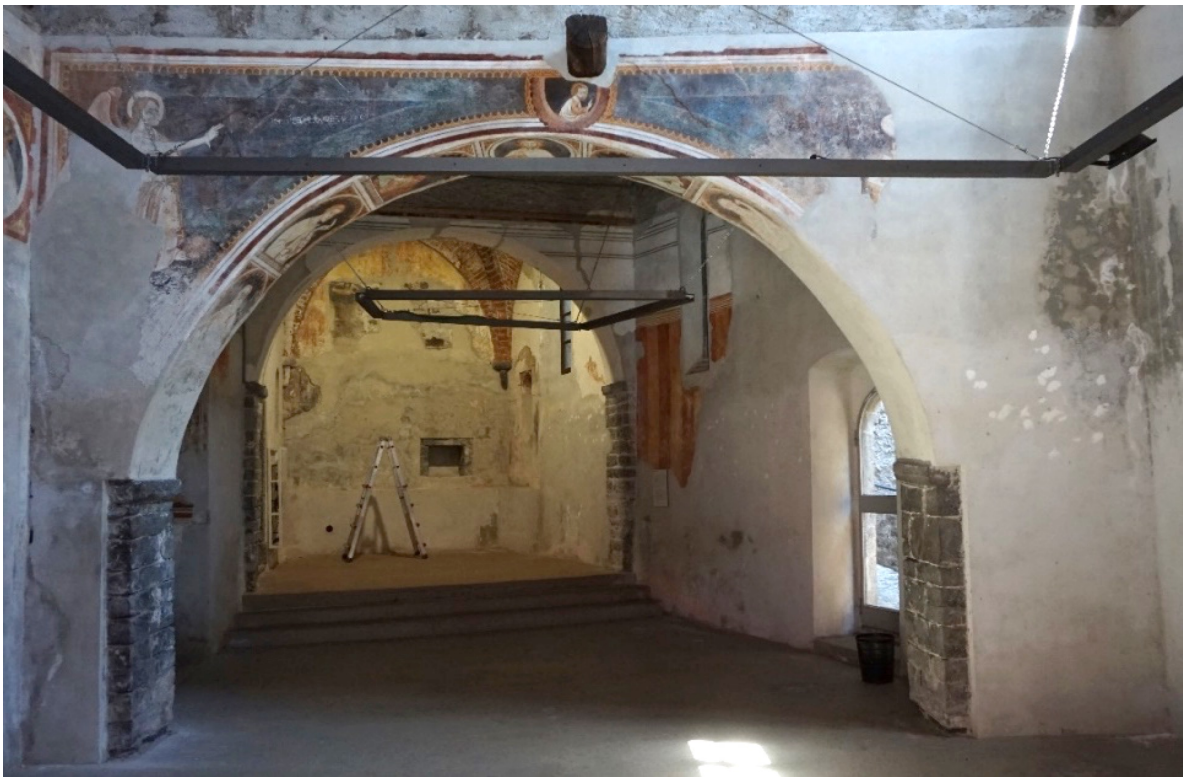
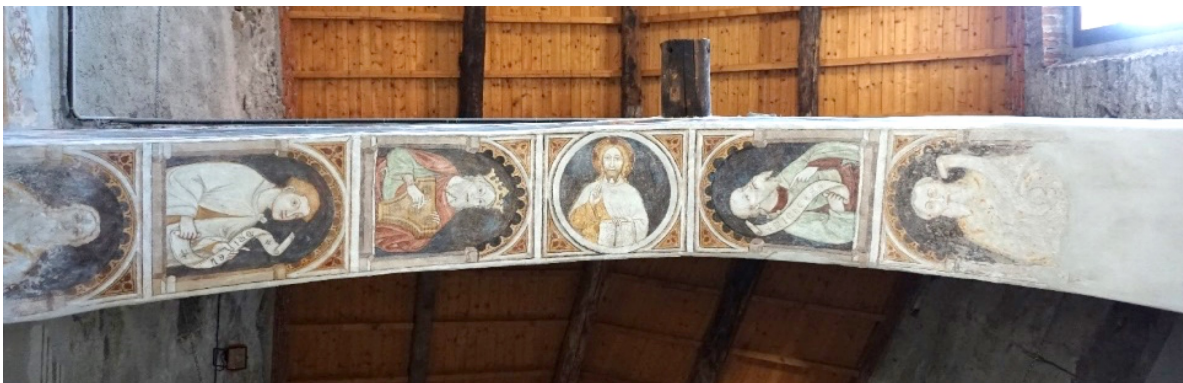
**LOCALIZZAZIONE:** Prima campata, lato est. Arco trionfale e sottarco

**STATO DI CONSERVAZIONE:** Un diffuso accumulo di deposito superficiale provoca alterazione cromatica. Le zone dipinte perimetrali sono soggette a problemi di umidità apportati dalle stucature cementizie. A volte questo problema sfocia in efflorescenze saline che contribuiscono al distacco del colore sottoforma di scaglie o polvere. Da sondare distacchi in profondità. La rasatura cementizia sborda sull'originale e dovrà essere rimossa.

Il lato sud e il lato ovest non presentano alcuna decorazione, gli intonaci esistenti sono rifacimenti recenti a base cementizia., che devono essere rimossi.

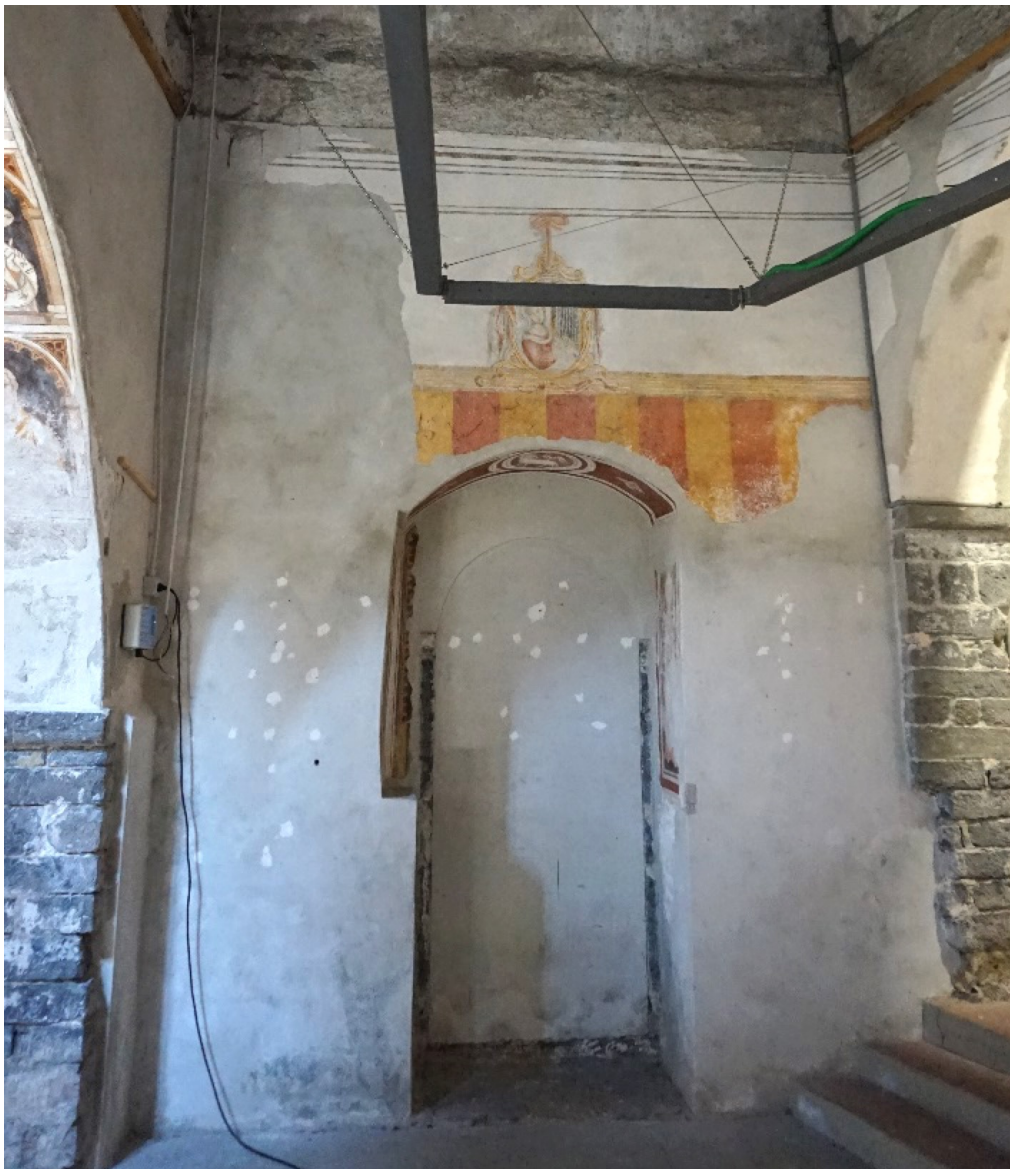
LOCALIZZAZIONE: Seconda campata campata, lato nord.

STATO DI CONSERVAZIONE: Un diffuso accumulo di deposito superficiale provoca alterazione cromatica. Il dipinto è realizzato a mezzo fresco ed il colore risulta corposo e fragile. Sulla superficie è visibile un vecchio protettivo che ha contribuito a strappare la pellicola pittorica. Nelle parti perimetrali tutte le problematiche sono acuite dai problemi di umidità e dalle efflorescenze saline che scatenano sollevamenti e cadute della pellicola pittorica.

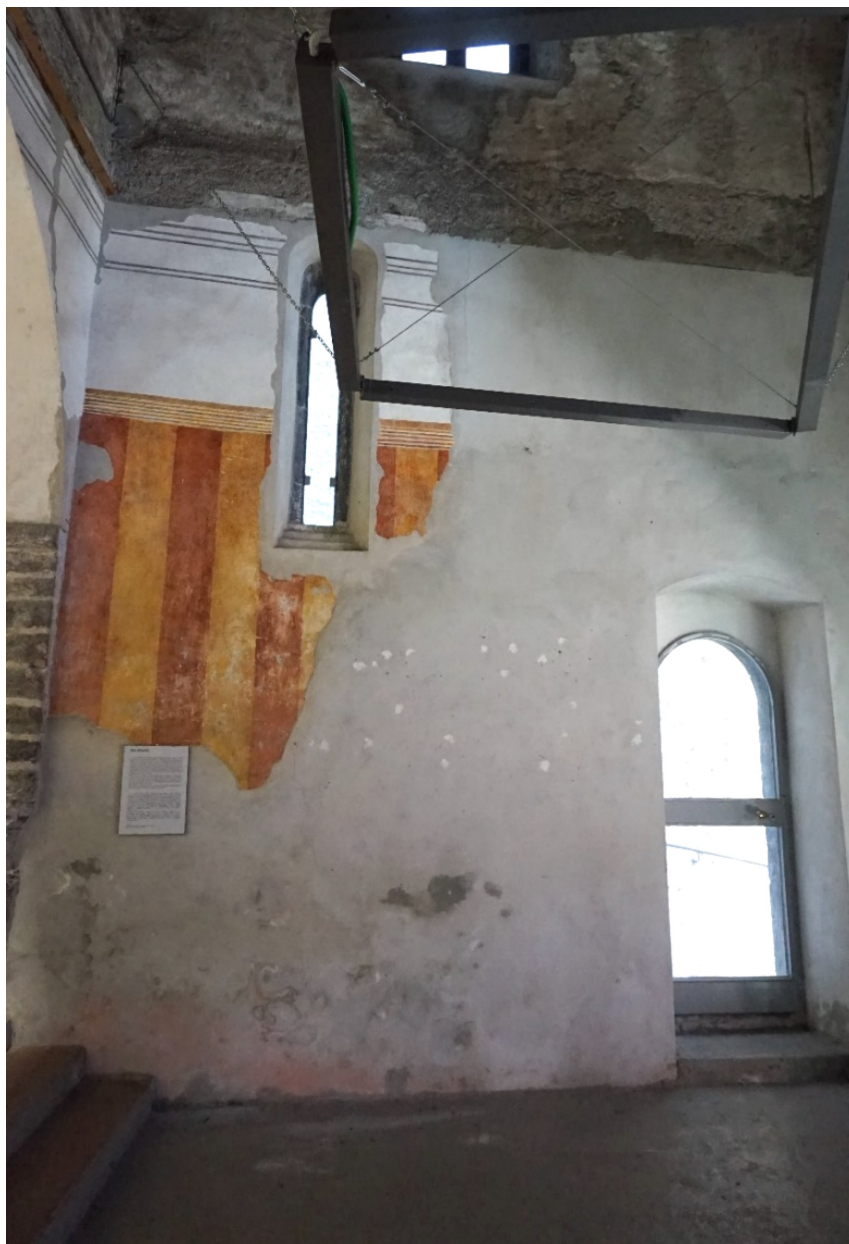
LOCALIZZAZIONE: Seconda campata, lato sud.

STATO DI CONSERVAZIONE: Un diffuso accumulo di deposito superficiale provoca alterazione cromatica. Il dipinto è realizzato a mezzo fresco ed il colore risulta corposo e fragile. Sulla superficie è visibile un vecchio protettivo che ha contribuito a strappare la pellicola pittorica. Nelle parti perimetrali tutte le problematiche sono acute dai problemi di umidità e dalle efflorescenze saline che scatenano sollevamenti e cadute della pellicola.

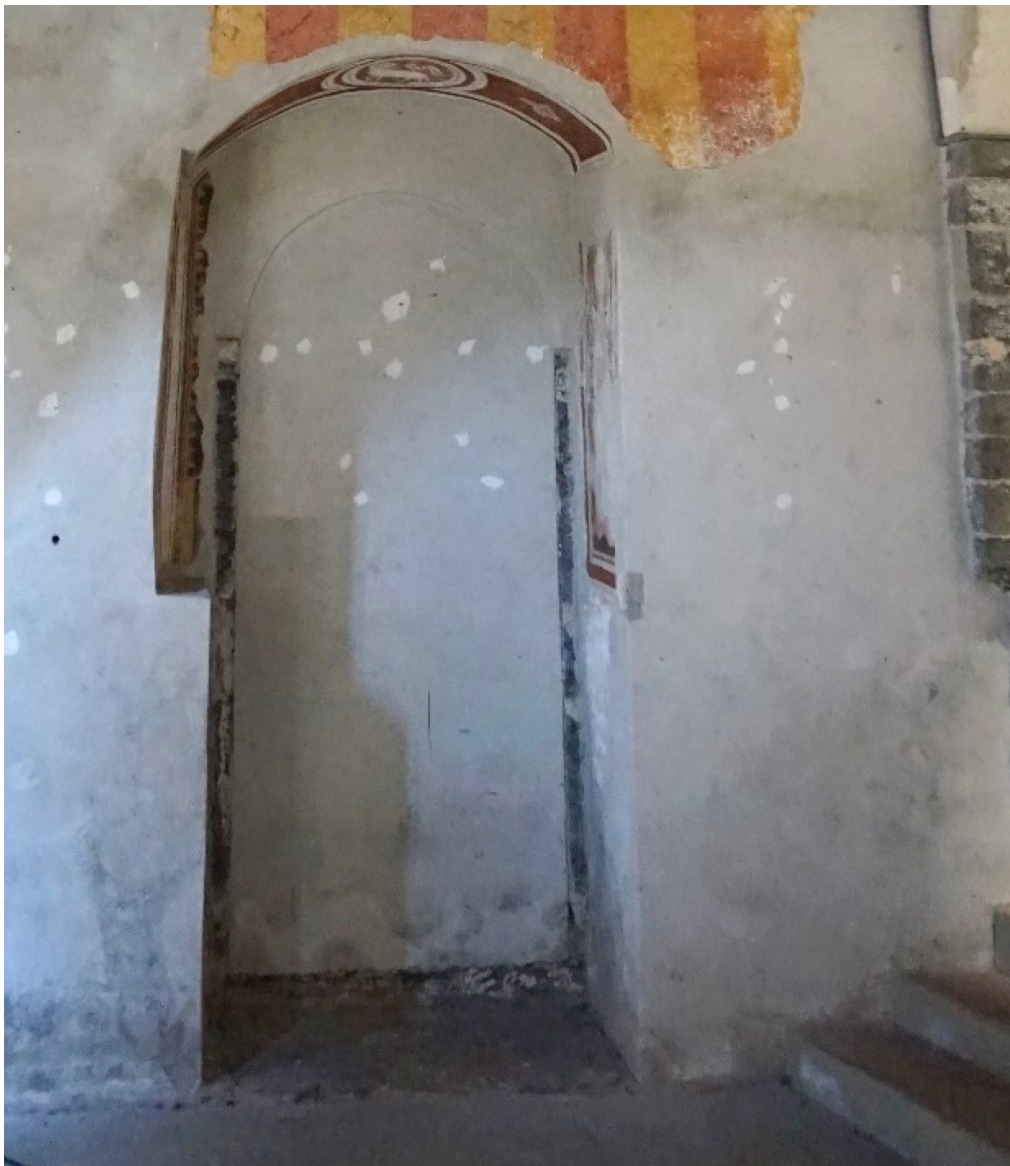
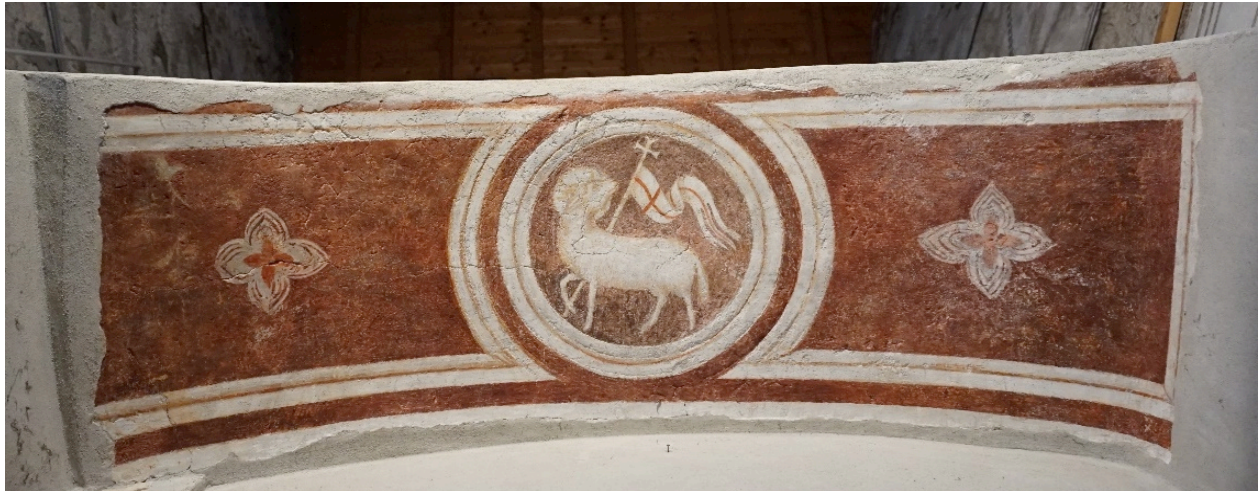
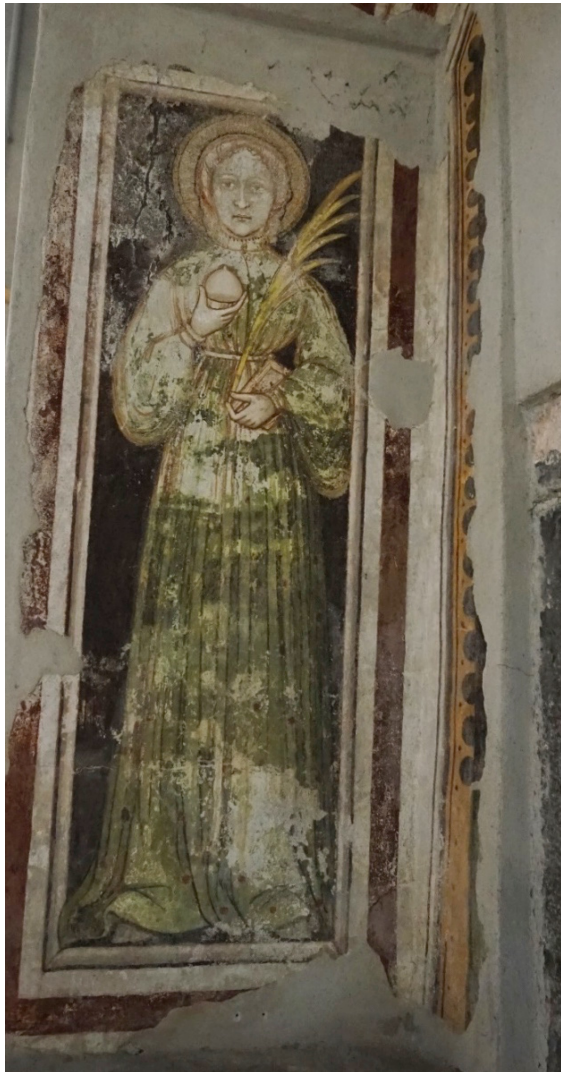
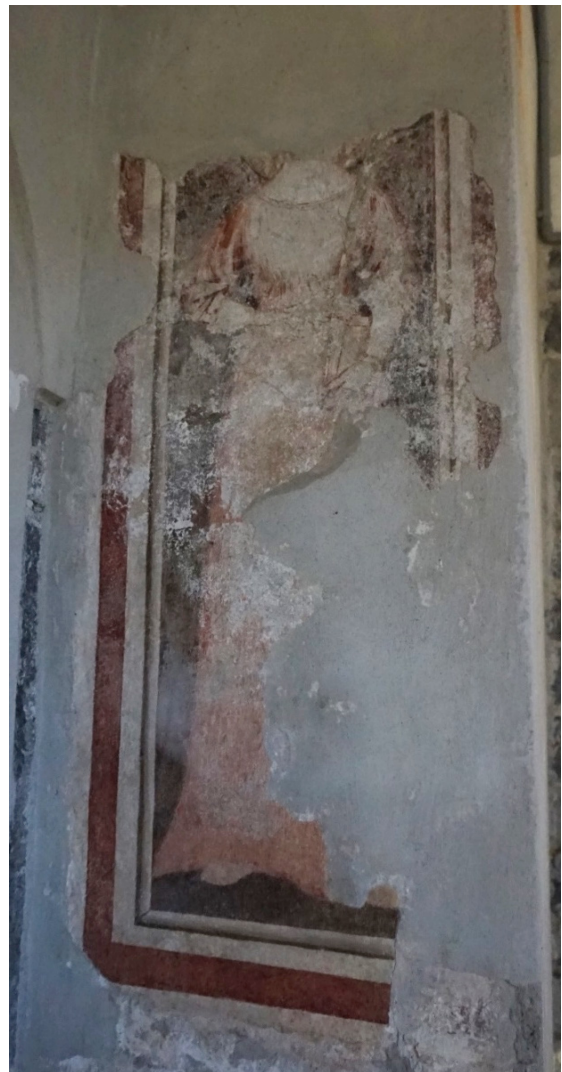
**LOCALIZZAZIONE:** Seconda campata campata, lato nord,  
nicchia tamponata. Celino e spallette.

**STATO DI CONSERVAZIONE:** Un diffuso accumulo di deposito superficiale provoca alterazione cromatica. Le zone dipinte sono soggette ad importanti problemi di umidità apportati dalle stuccature cementizie. Questo problema è sfociato in efflorescenze saline che hanno gravemente danneggiato la superficie provocando sbiancamenti, cadute di colore e sollevamenti di scaglie che preludono a nuove perdite.

La stuccatura cementizia sborda sull'originale e dovrà essere rimossa.

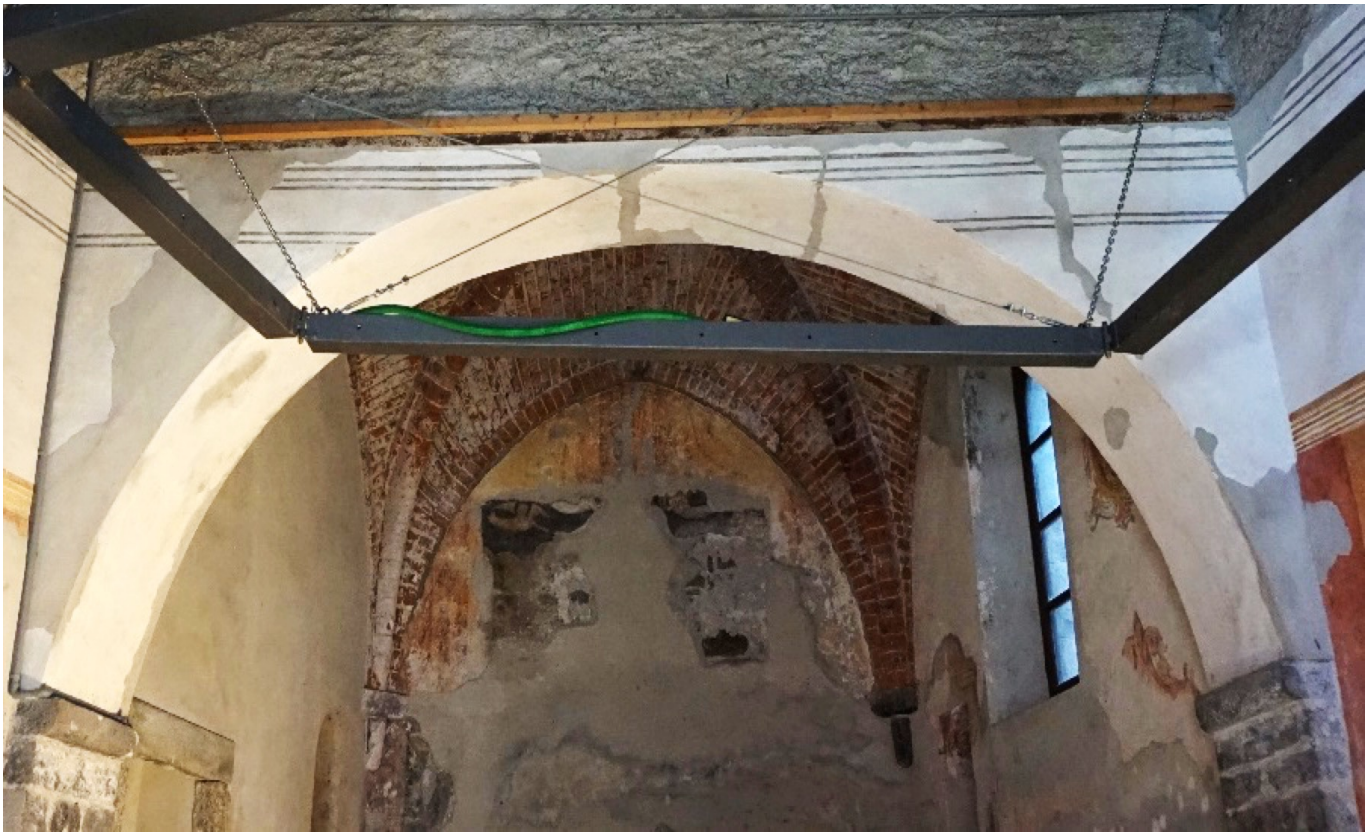
LOCALIZZAZIONE: Arco seconda campata, lato est.

STATO DI CONSERVAZIONE: La decorazione è in discreto stato di conservazione. Un diffuso accumulo di deposito superficiale provoca alterazione cromatica. La pellicola non presenta scaglie ne fenomeni di polverizzazione, ma non abbiamo ancora sondato eventuali distacchi in profondità. Sarebbe consigliabile la realizzazione di qualche tassello per accertarsi che le stuccature cementizie presenti non abbiano coperto porzioni di dipinti originali.

L'arco speculare posto ad ovest, non presenta alcuna decorazione.  
L'intonaco è di calce, ricoperto con strati di scialbo e boiacche cementizie.  
Non si esclude la possibilità di trovare decorazioni preesistenti.

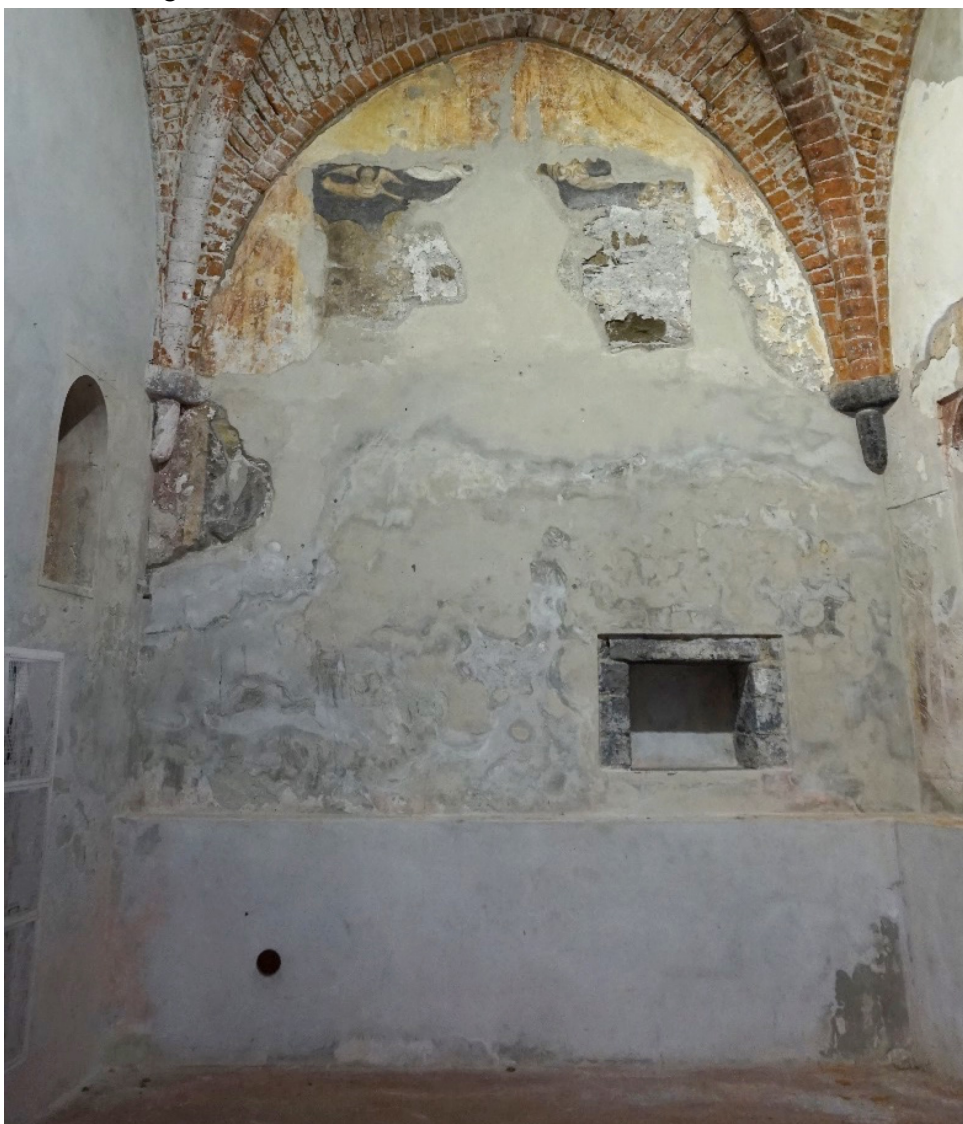
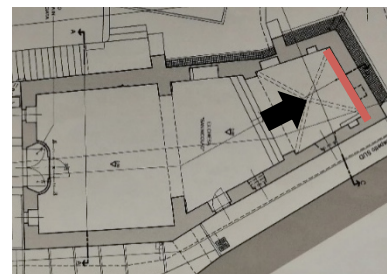
LOCALIZZAZIONE: terza campata, lato est.

STATO DI CONSERVAZIONE: I dipinti sono in pessimo stato di conservazione. Le infiltrazioni dovute all'umidità di risalita hanno intaccato i dipinti, creando efflorescenze saline che hanno gravemente danneggiato la superficie provocando sbiancamenti, sollevamenti di scaglie, cadute di colore, e distacchi dalla struttura muraria. È evidente la presenza di un vecchio protettivo, che ha inibito ulteriormente la respirazione degli intonaci e ha favorito l'accumulo di depositi superficiale con conseguente alterazione cromatica.

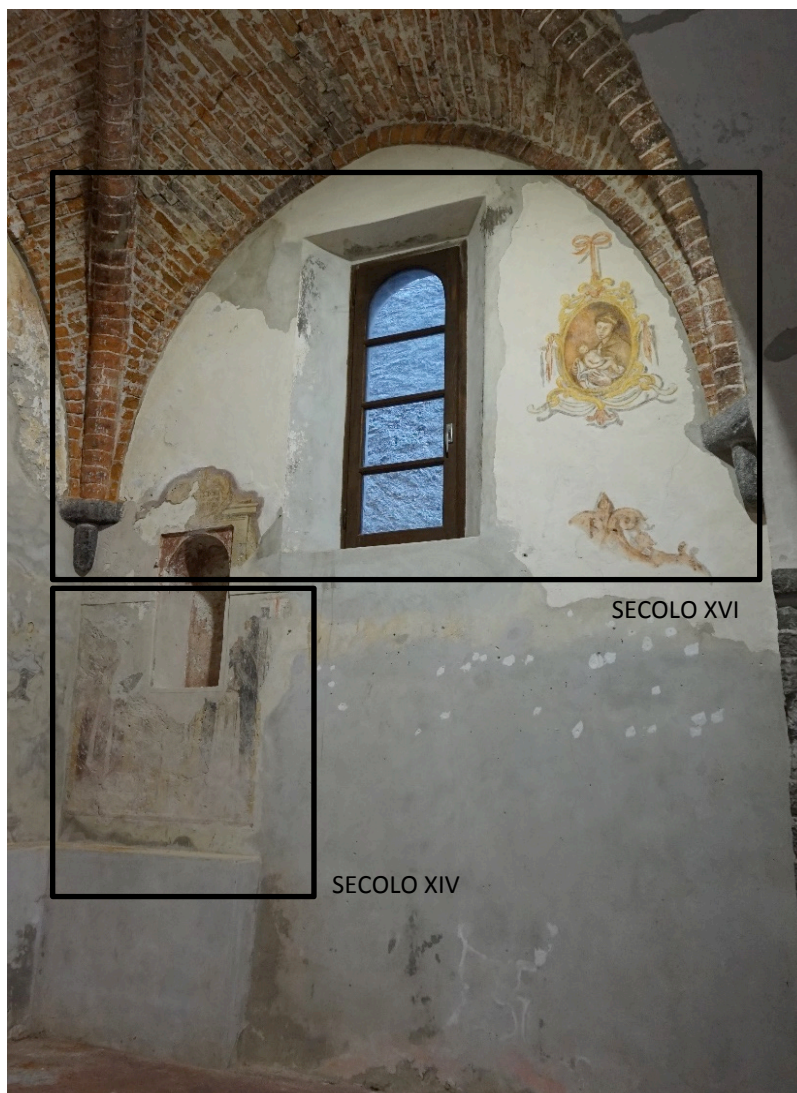
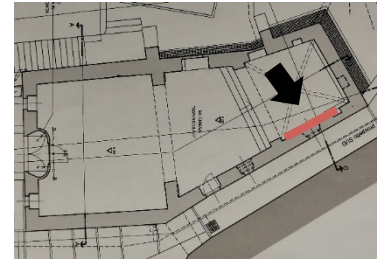
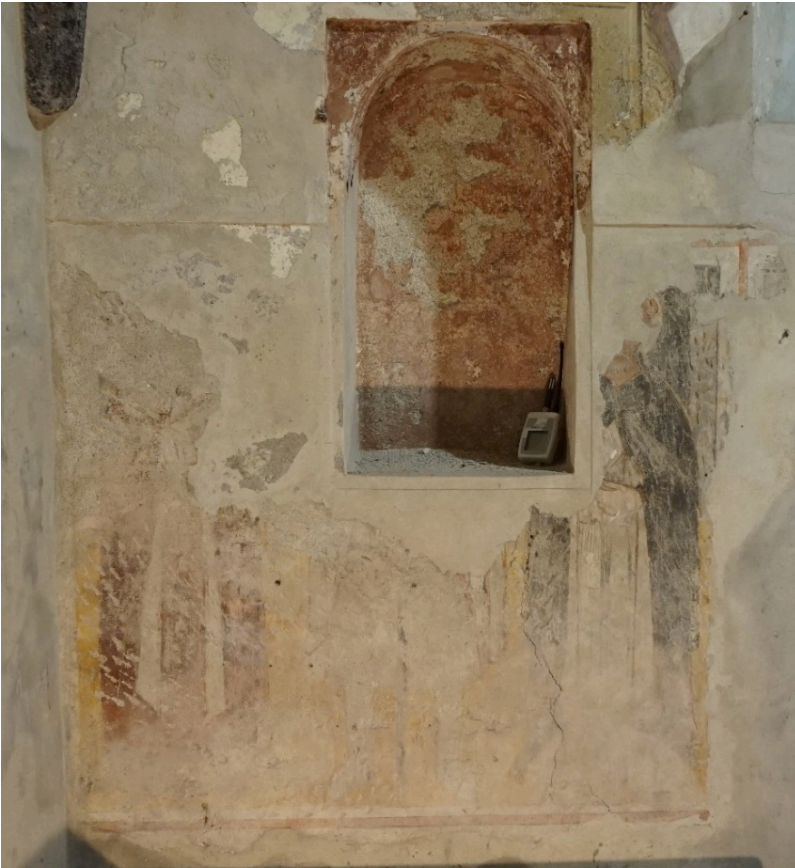
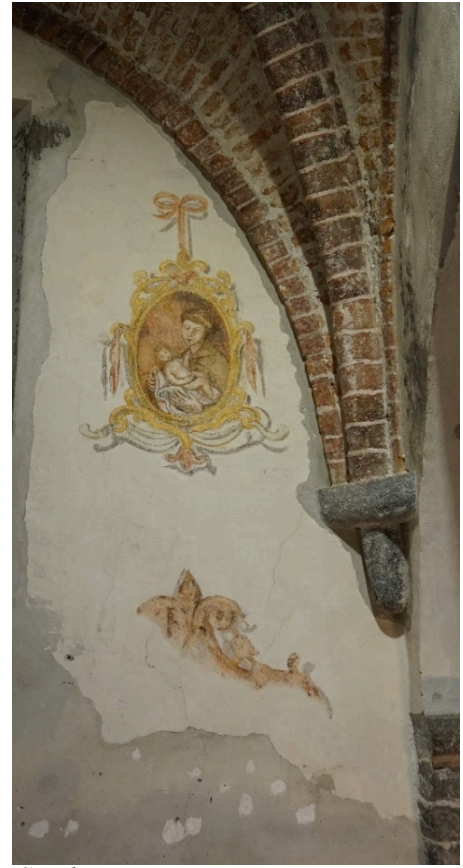
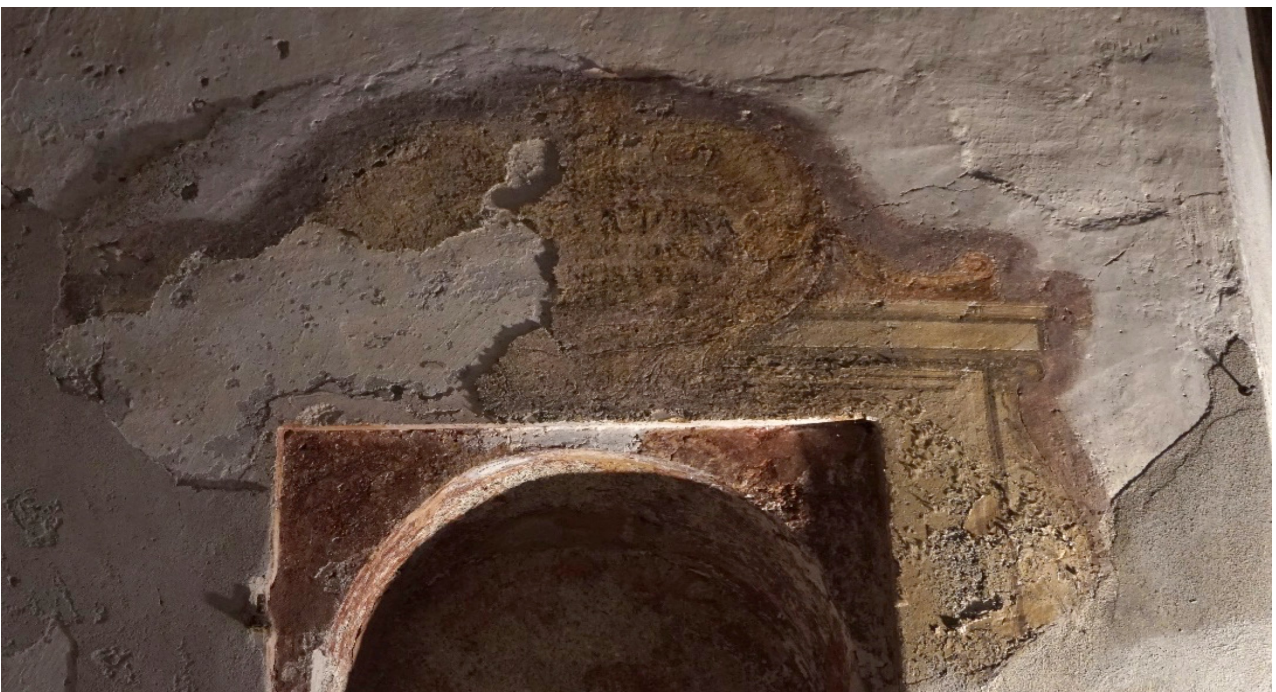
**LOCALIZZAZIONE:** terza campata, lato nord.

**STATO DI CONSERVAZIONE:** E' presente un accumulo di deposito superficiale che provoca alterazione cromatica.

Nella porzione riferibile al XIV secolo le zone dipinte sono soggette ad importanti problemi di umidità apportati dalle stuccature cementizie. Precedenti fenomeni di efflorescenze saline hanno rovinato irrimediabilmente la superficie dei dipinti provocando ingenti cadute di colore. La stuccatura cementizia sborda sull'originale e dovrà essere rimossa. La porzione del XVI sec. è realizzata a mezzo fresco ed il colore risulta corposo e polverulento. È evidente un distacco in corrispondenza del cartiglio sopra la nicchia.

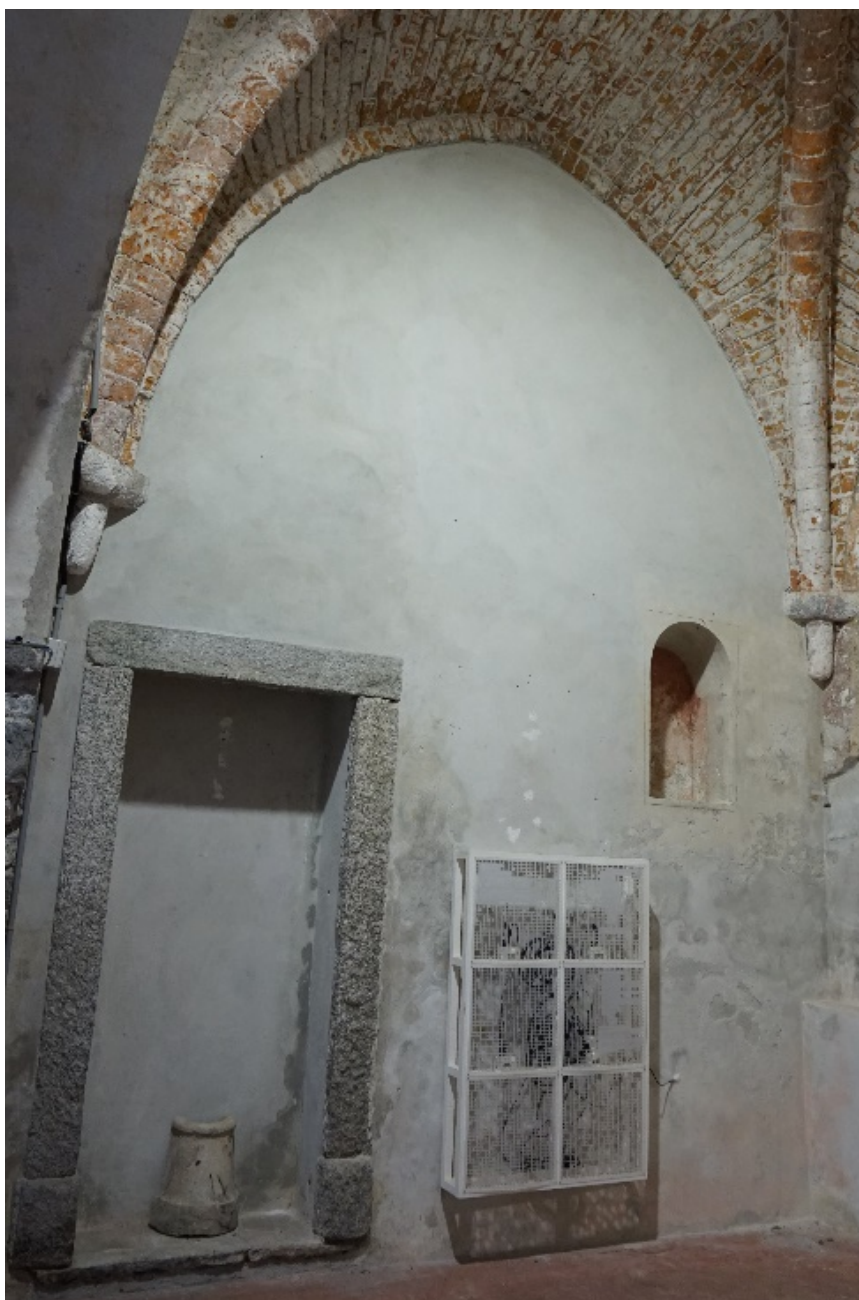
LOCALIZZAZIONE: terza campata, lato nord

STATO DI CONSERVAZIONE: Tutta la parte è rivestita con rasatura cementizia, ad esclusione della nicchia campita di rosso. La pellicola pittorica presenta numerose mancanze ed evidenti sollevamenti.

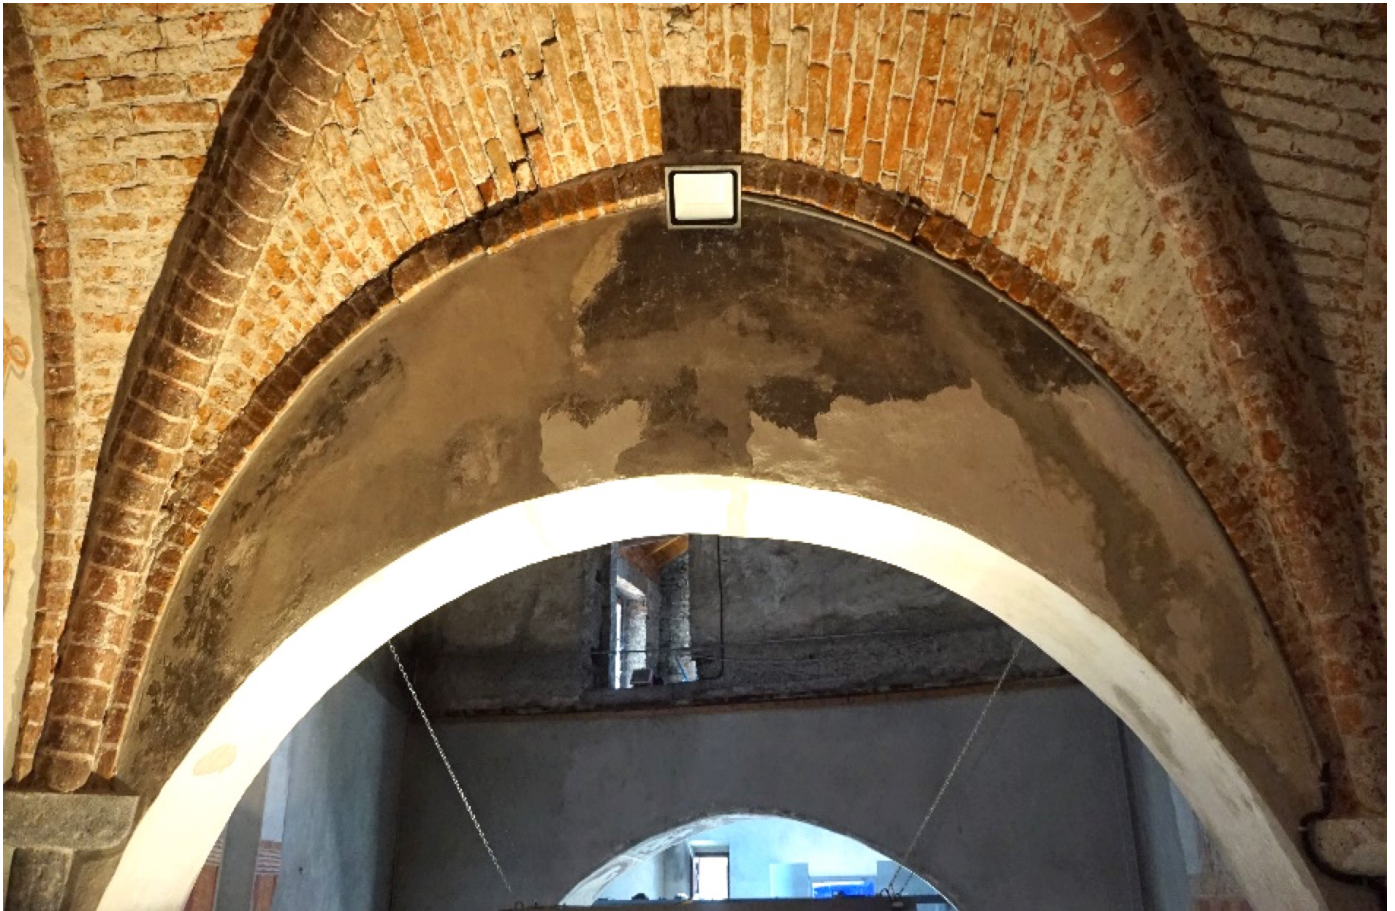
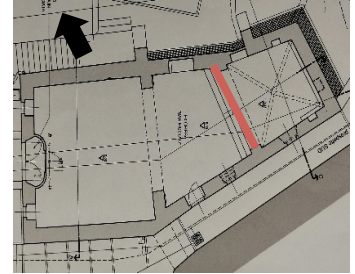
LOCALIZZAZIONE: terza campata, lato ovest e sottarco

STATO DI CONSERVAZIONE: La superficie presenta strati sovrapposti di scialbo bianco e vistose stuccature cementizie che dovranno essere rimossi, per rimettere in luce lo strato originale.

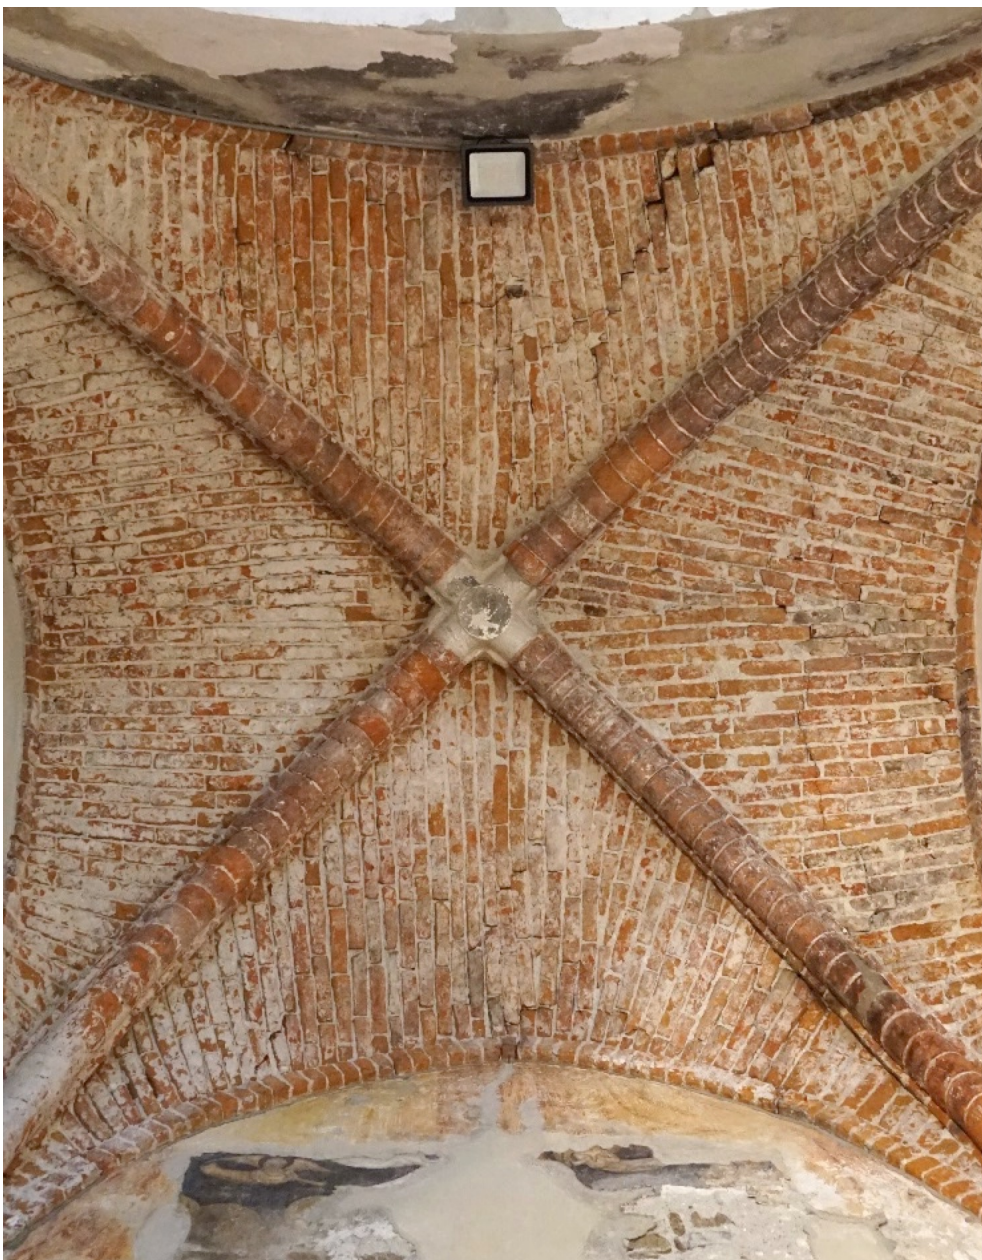
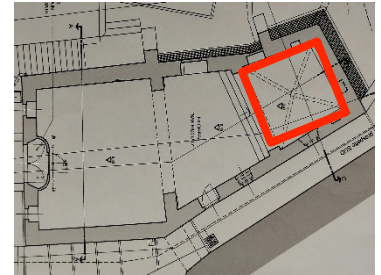
LOCALIZZAZIONE: terza campata, volta

STATO DI CONSERVAZIONE: E' presente un accumulo di deposito superficiale. La malta delle fughe in alcuni punti spolvera e presenta delle lacune.

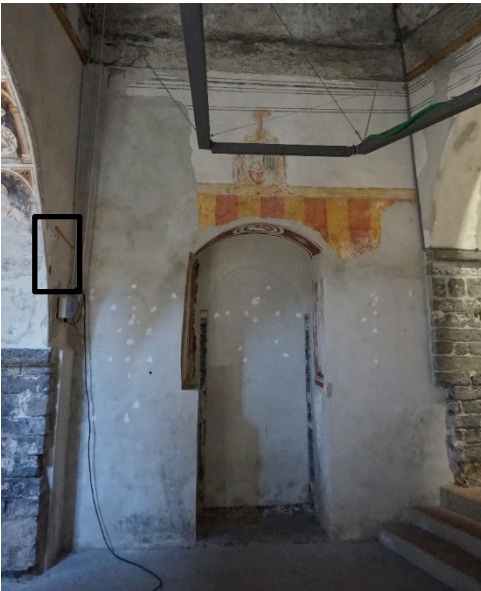
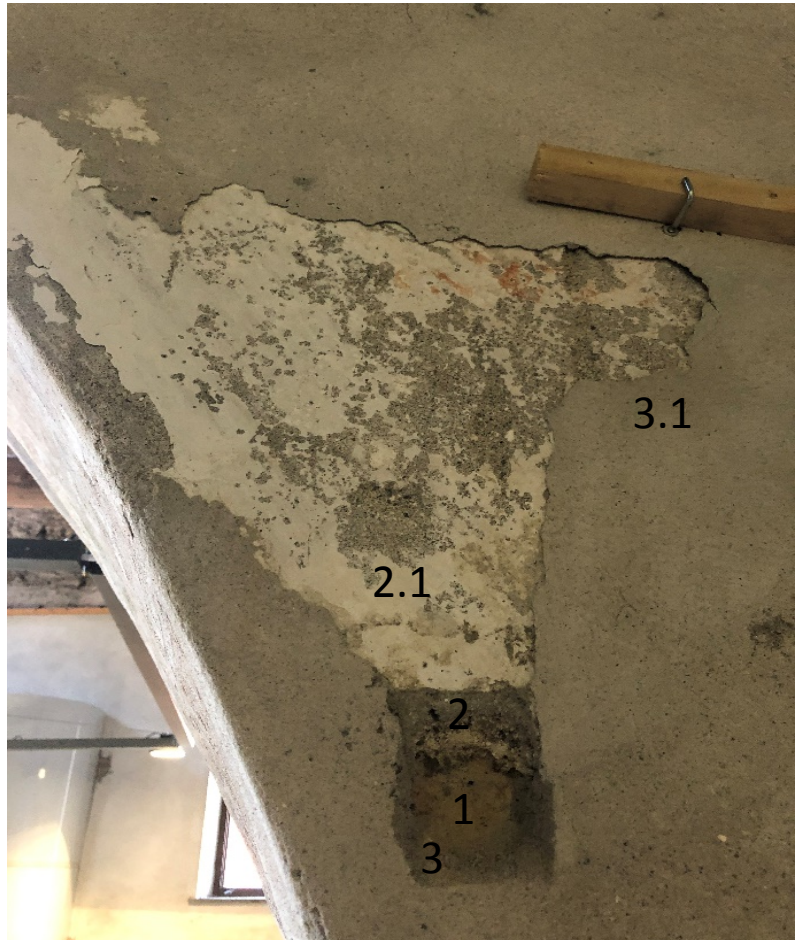
## STRATIGRAFIA 1

Il campione stratigrafico è stato realizzato, nella seconda campata della chiesa, dietro l'arco trionfale, in corrispondenza dell'innesto tra recente rifacimento cementizio ed intonaci originali.

**3-INTONACO CEMENTIZIO** di considerevole spessore di granulometria medio fine. Applicato sulla muratura con l'intenzione di rendere la superficie planare anche dove l'originale non lo era. Può raggiungere spessori di 4/ 5 cm.

**3.1-INTONACHINO** di colore grigio, granulometria fine, spessore variabile tra 1 e 2 mm. In prossimità degli intonaci antichi (strato 2.1) tende a sbordare sugli stessi, coprendo parte dell'originale.

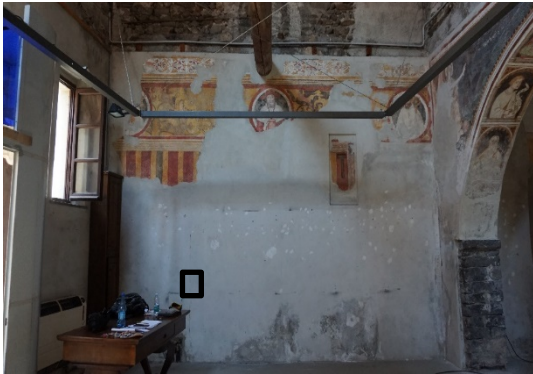
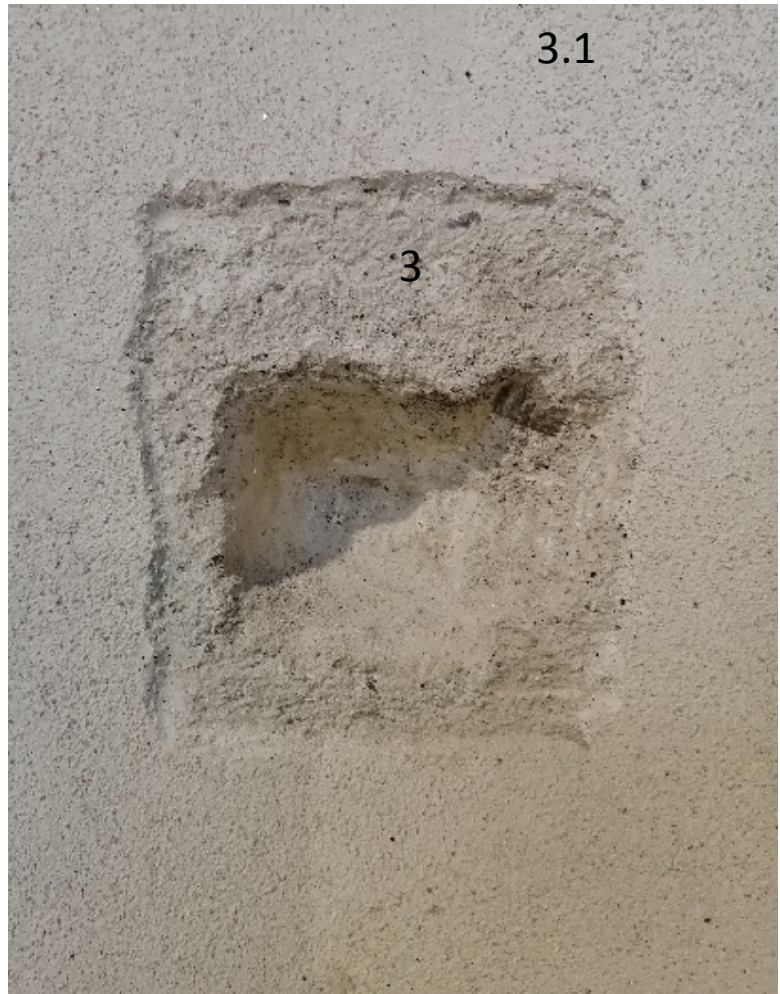
## STRATIGRAFIA 2

Il campione stratigrafico è stato realizzato, nella prima campata della chiesa, sulla parete nord, nella parte bassa in corrispondenza di un recente rifacimento cementizio.

**3-INTONACO CEMENTIZIO** di considerevole spessore di granulometria medio fine. Applicato su muratura con l'intenzione di rendere la superficie planare anche dove l'originale non lo era. Può raggiungere spessori di 4/ 5 cm.

**3.1-INTONACHINO** di colore grigio, granulometria fine, spessore variabile tra 1 e 2 mm. In prossimità degli intonaci antichi riveste ampie zone.
