PROGETTO DEFINITIVO PER LO SVILUPPO ARCHITETTONICO DI UNO SPAZIO  
ESPOSITIVO E MUSEALE ALL'INTERNO DELLA EX CHIESA DI  
SAN NICOLAO DI BELLANO, ACCOMPAGNATO DA UN PROGETTO DI  
RISANAMENTO CONSERVATIVO DELL'EDIFICIO STESSO.

**EX CHIESA DI SAN NICOLAO**

LAVORI DI RESTAURO E RISANAMENTO CONSERVATIVO

*relazione tecnica in fase progettuale*

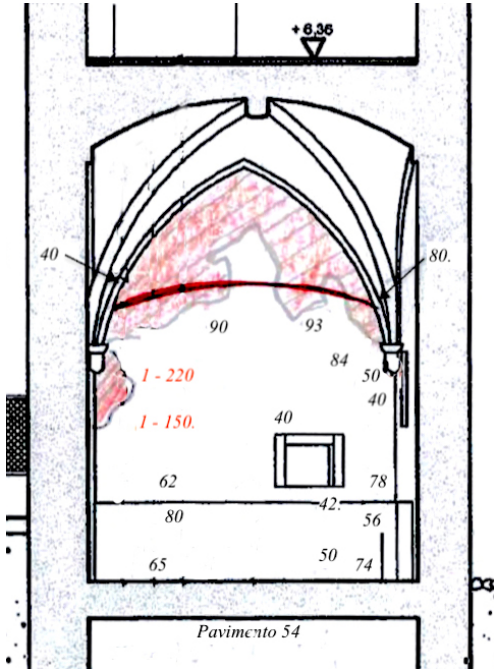
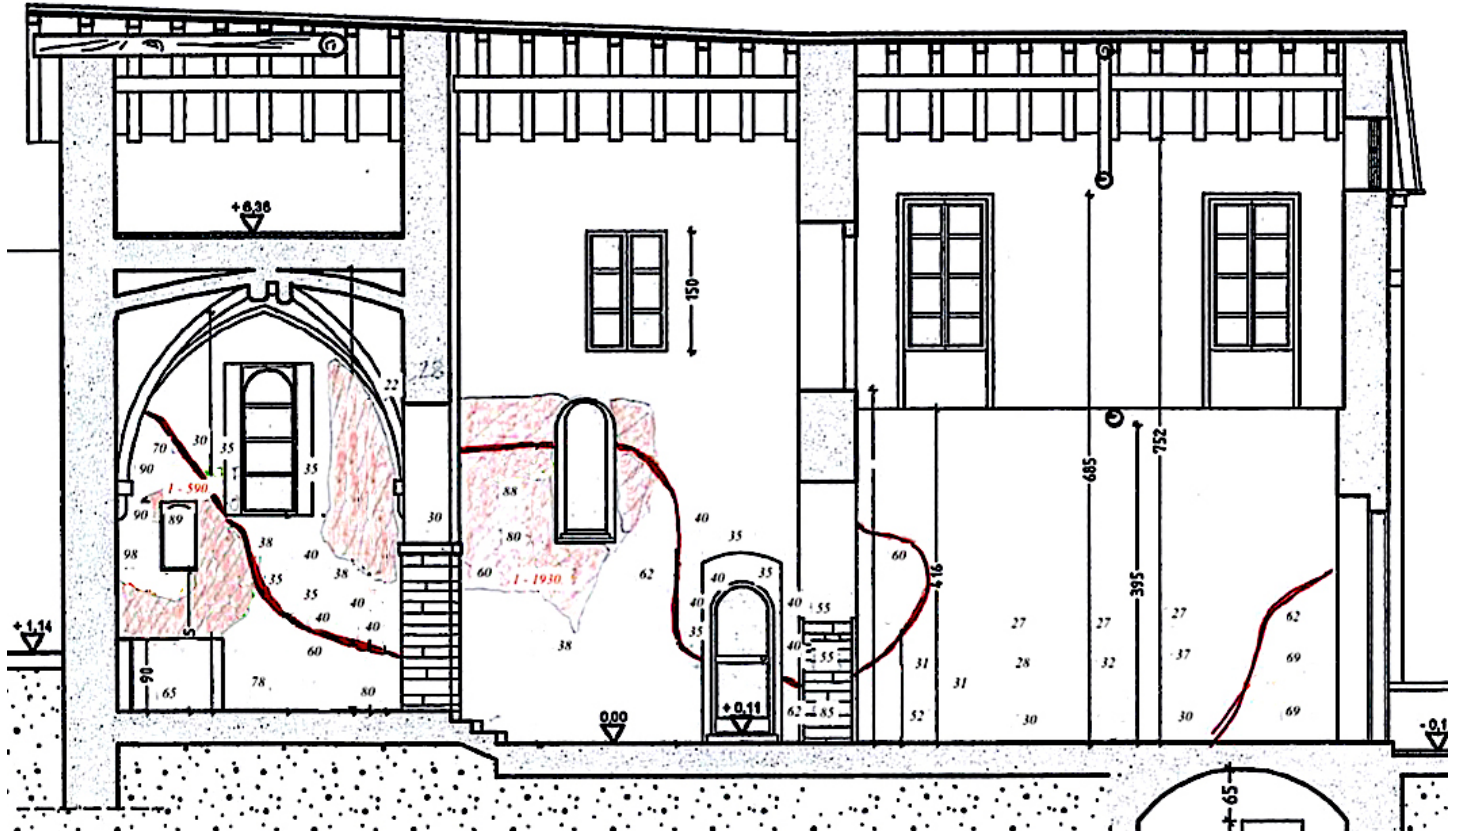
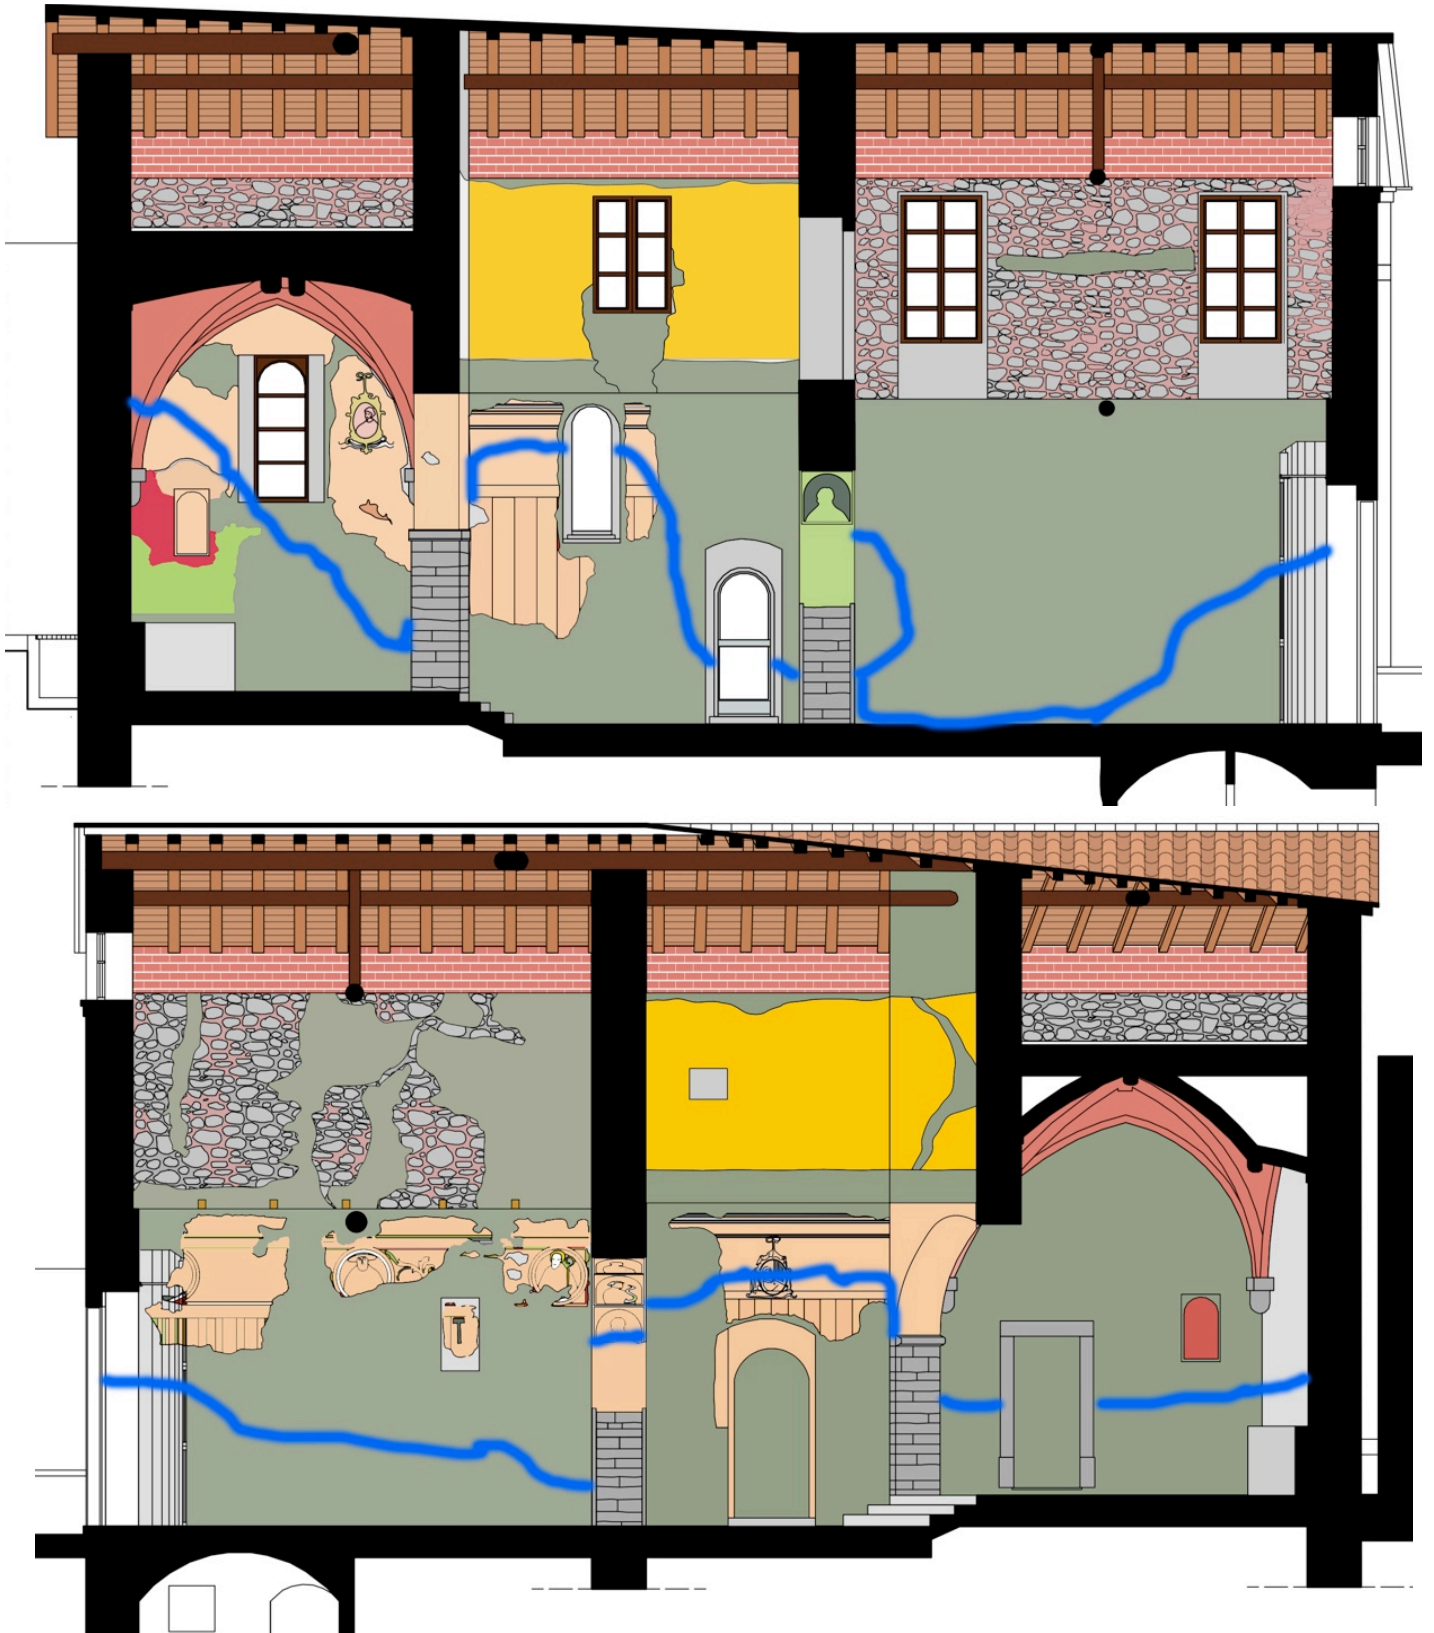
Questi grafici con indicate le linee di evaporazione , evidenziano evidenziano che in prevalenza si tratta di umidità per risalita. Si segnalano inoltre due puntuali aree di infiltrazione sull'angolo di contro-facciata verso la via San Nicolao e sempre all'interno, in corrispondenza dell'innesto dell'arcone esterno di collegamento tra la chiesa e l'edificio oltre la via.

1-L'analisi degli intonaci ha messo in evidenza gravi problemi di umidità legati alle aggressioni dei sali trasportati dell'acqua. Le murature più colpite sono quelle rivolte a nord-est, in particolare l'abside, dove il fronte di risalita capillare si spinge oltre i 2 metri.

In altre zone l'umidità deriva dalla particolare conformazione del manufatto: ci riferiamo all'innesto tra il contrafforte esterno sud e la prima campata e allo spigolo di facciata dove convergono tutti i capo-chiave dei tiranti metallici esistenti. In questo caso l'acqua meteorica è direttamente veicolata nella muratura con evidenti conseguenze.

Sarà necessario indagare il deflusso delle acque, la stabilità delle coperture e degli elementi a terra. Monitorare la situazione ambientale all'interno del manufatto in concomitanza con l'ambiente esterno ed eventualmente prevedere un sistema di deumidificazione.
