PROGETTO ESECUTIVO

EX CHIESA DI SAN NICOLAO

LAVORI DI RESTAURO E RISANAMENTO CONSERVATIVO

relazione tecnica in fase progettuale

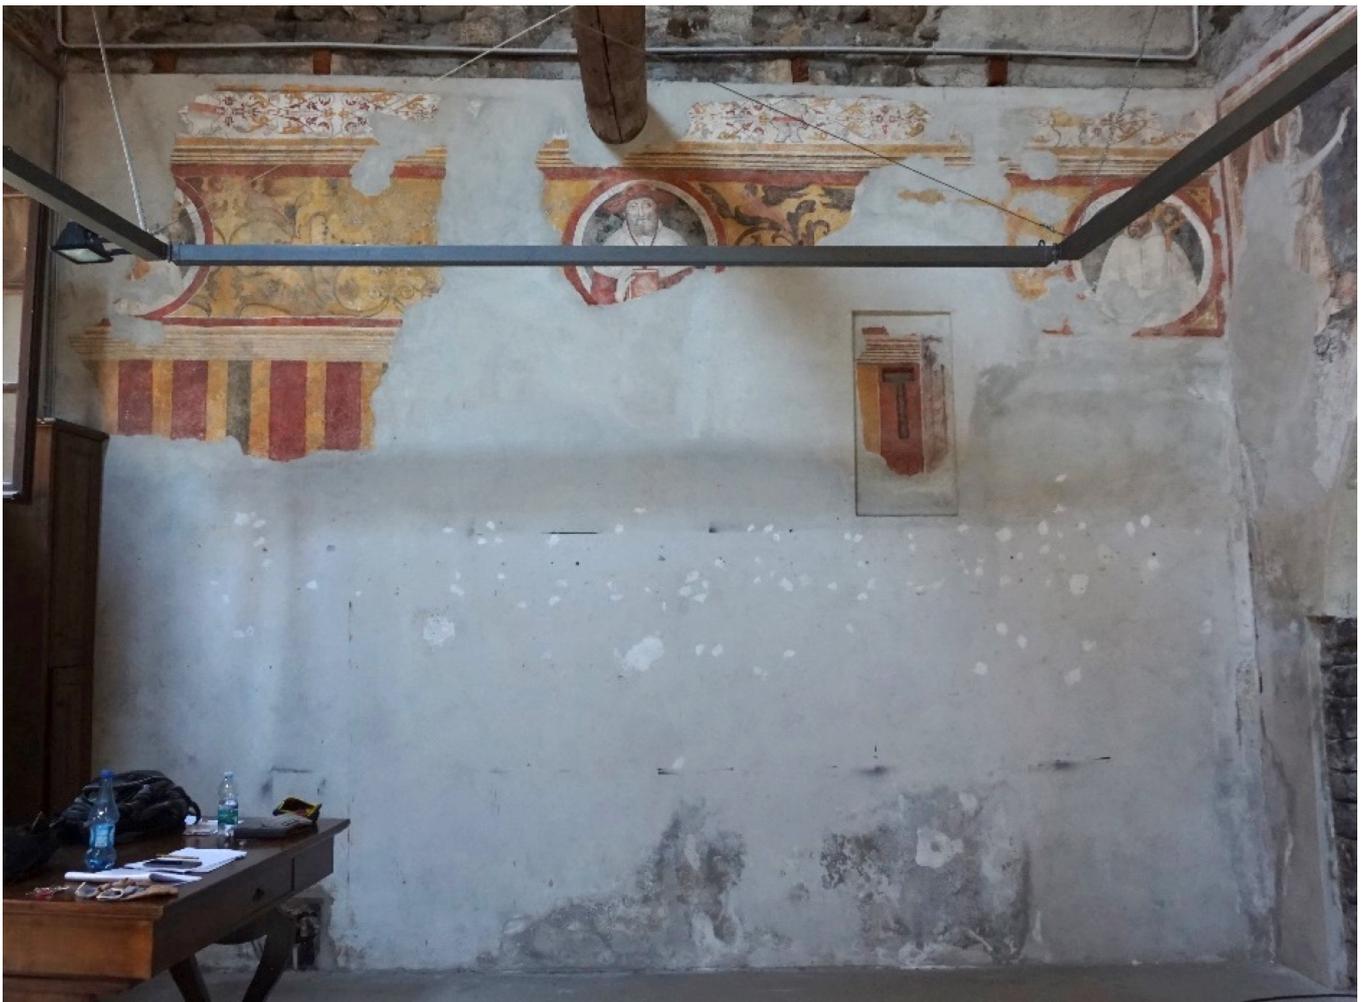
LOCALIZZAZIONE: Prima campata, lato sud.

STATO DI CONSERVAZIONE: I dipinti sono in discreto stato di conservazione. Un diffuso accumulo di deposito superficiale provoca alterazione cromatica. La pellicola non presenta scaglie né fenomeni di polverizzazione; da sondare distacchi in profondità. Si nota la presenza sporadica di un vecchio protettivo, e sarebbe consigliabile la realizzazione di qualche tassello per accertarsi che la stuccatura cementizia non abbia coperto porzioni di dipinti originali.

Le infiltrazioni dovute all'umidità di risalita non hanno intaccato direttamente i dipinti.

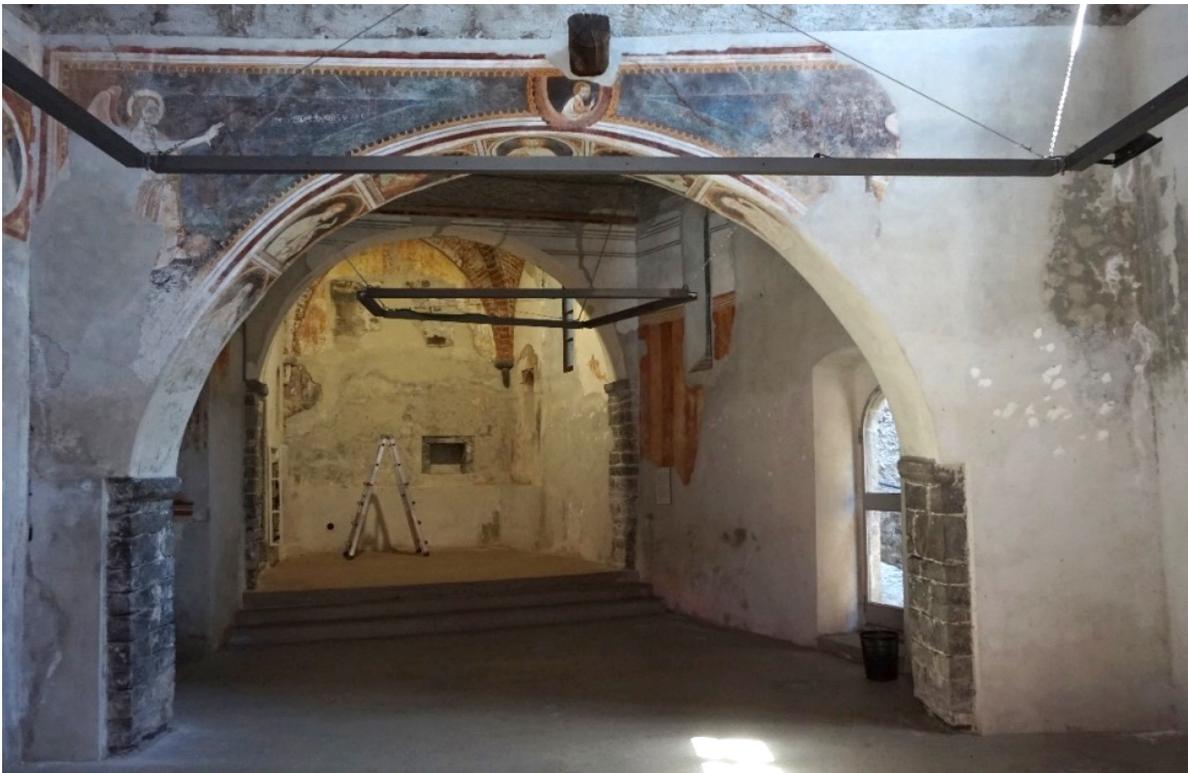
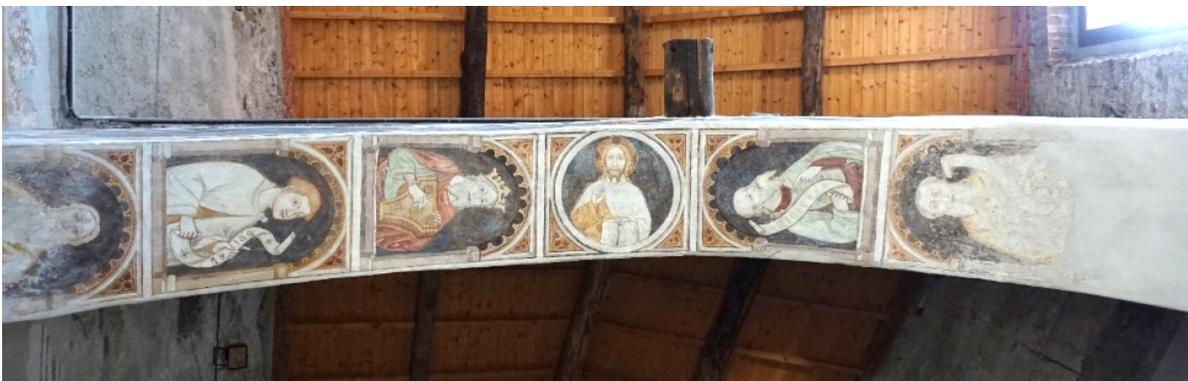
LOCALIZZAZIONE: Prima campata, lato est. Arco trionfale e sottarco

STATO DI CONSERVAZIONE: Un diffuso accumulo di deposito superficiale provoca alterazione cromatica. Le zone dipinte perimetrali sono soggette a problemi di umidità apportati dalle stucature cementizie. A volte questo problema sfocia in efflorescenze saline che contribuiscono al distacco del colore sottoforma di scaglie o polvere. Da sondare distacchi in profondità. La rasatura cementizia sborda sull'originale e dovrà essere rimossa.

Il lato sud e il lato ovest non presentano alcuna decorazione, gli intonaci esistenti sono rifacimenti recenti a base cementizia., che devono essere rimossi.

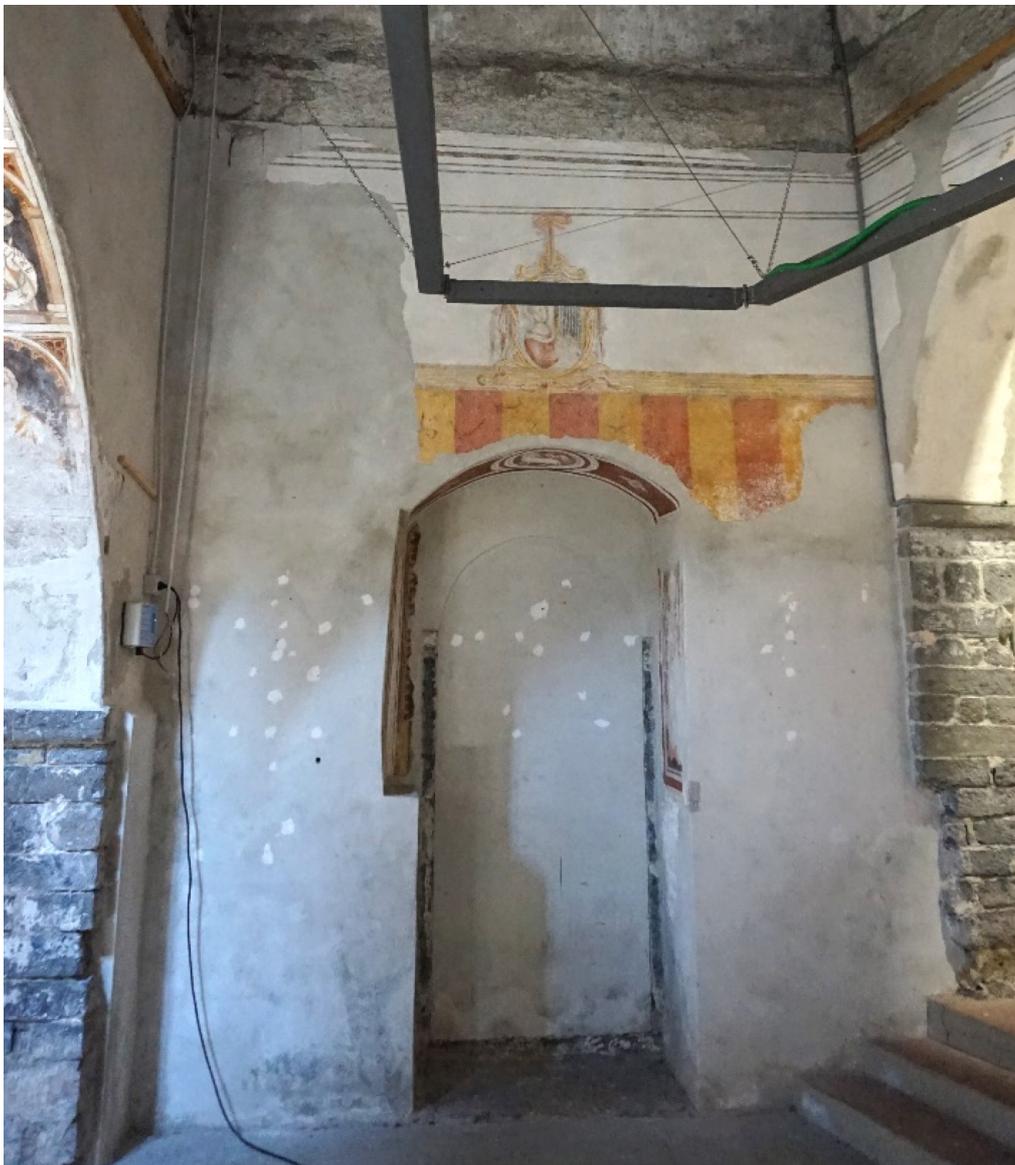
LOCALIZZAZIONE: Seconda campata campata, lato nord.

STATO DI CONSERVAZIONE: Un diffuso accumulo di deposito superficiale provoca alterazione cromatica. Il dipinto è realizzato a mezzo fresco ed il colore risulta corposo e fragile. Sulla superficie è visibile un vecchio protettivo che ha contribuito a strappare la pellicola pittorica. Nelle parti perimetrali tutte le problematiche sono acuite dai problemi di umidità e dalle efflorescenze saline che scatenano sollevamenti e cadute della pellicola pittorica.

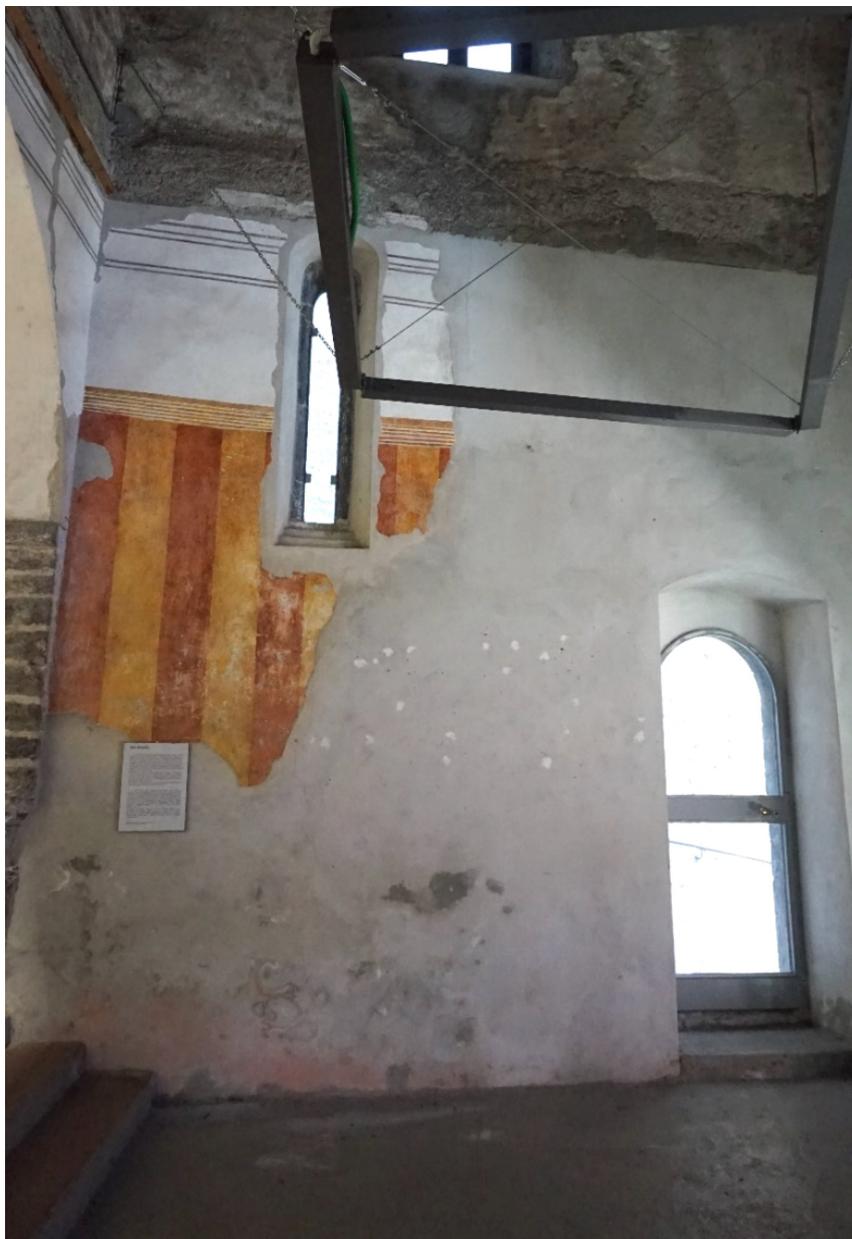
LOCALIZZAZIONE: Seconda campata, lato sud.

STATO DI CONSERVAZIONE: Un diffuso accumulo di deposito superficiale provoca alterazione cromatica. Il dipinto è realizzato a mezzo fresco ed il colore risulta corposo e fragile. Sulla superficie è visibile un vecchio protettivo che ha contribuito a strappare la pellicola pittorica. Nelle parti perimetrali tutte le problematiche sono acute dai problemi di umidità e dalle efflorescenze saline che scatenano sollevamenti e cadute della pellicola.

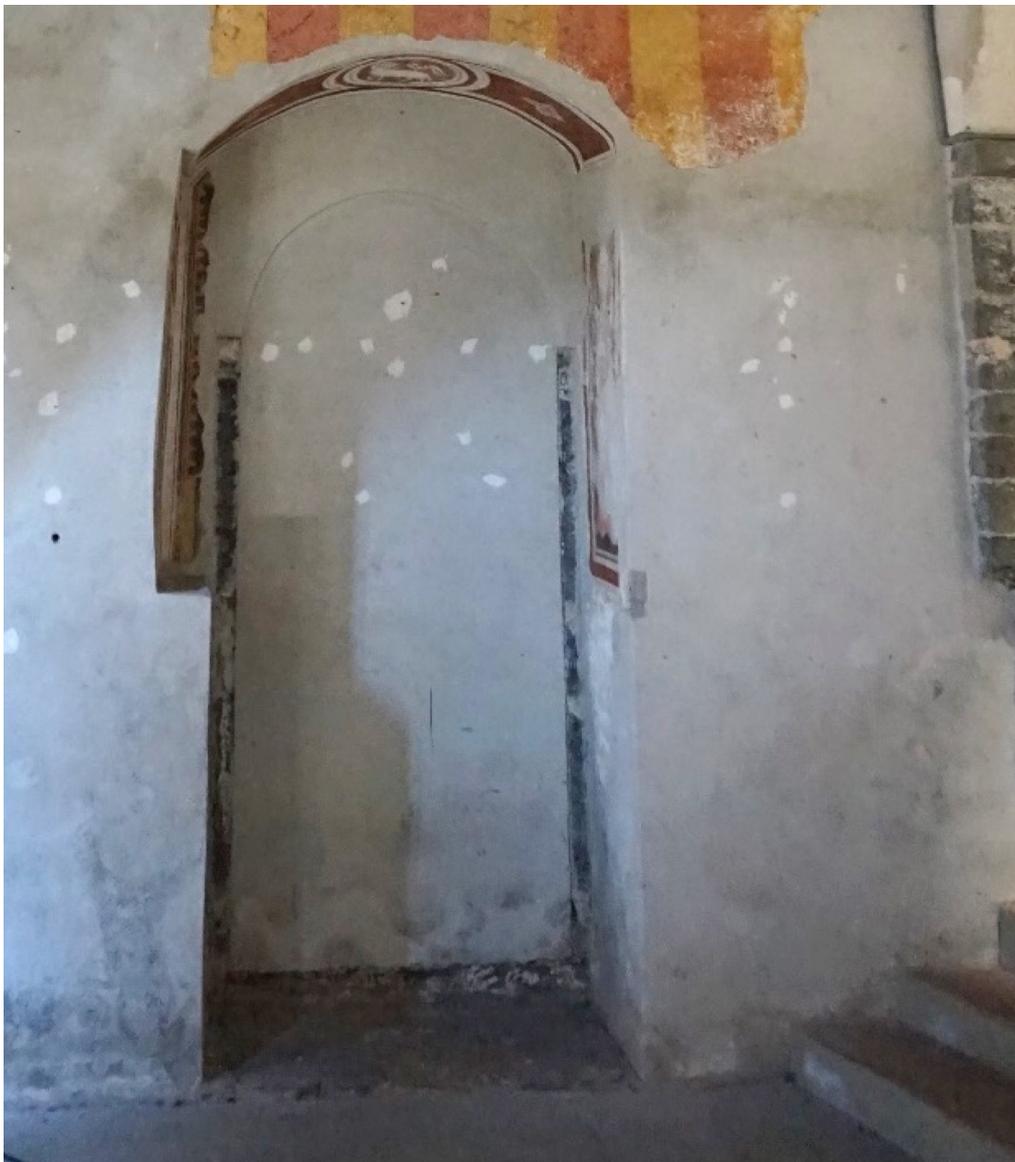
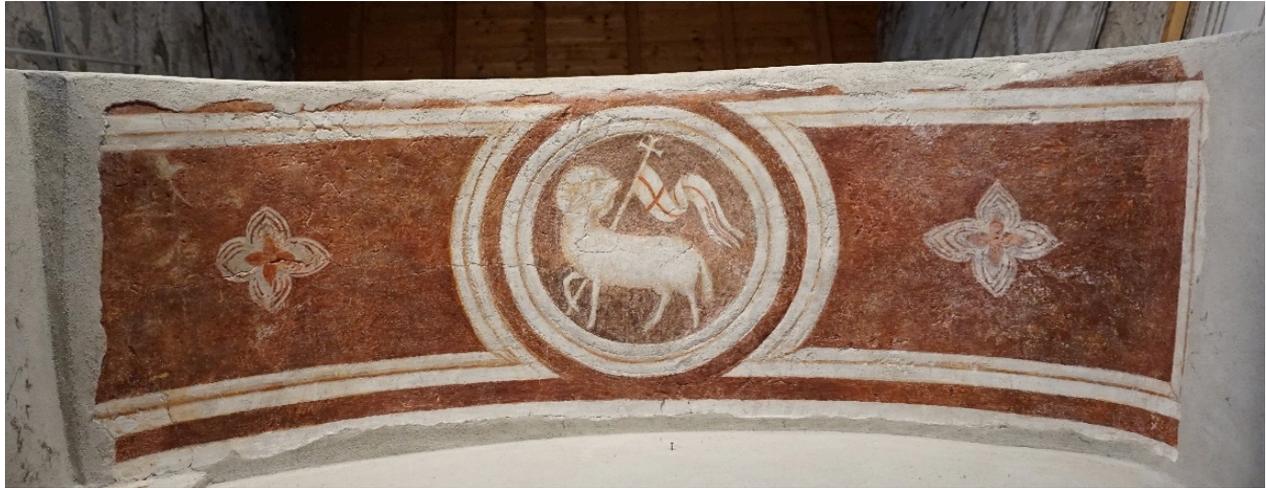
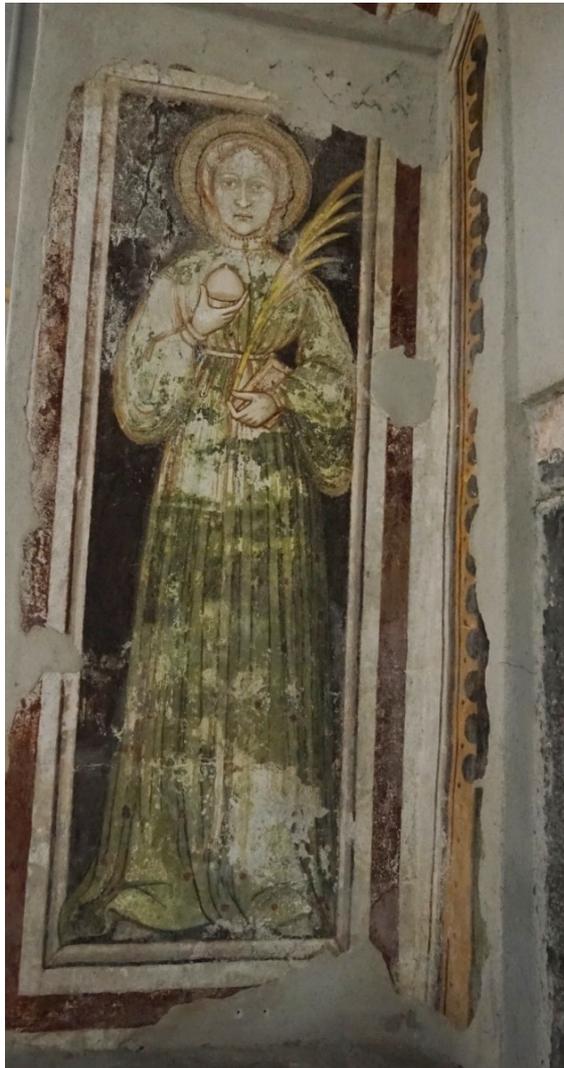
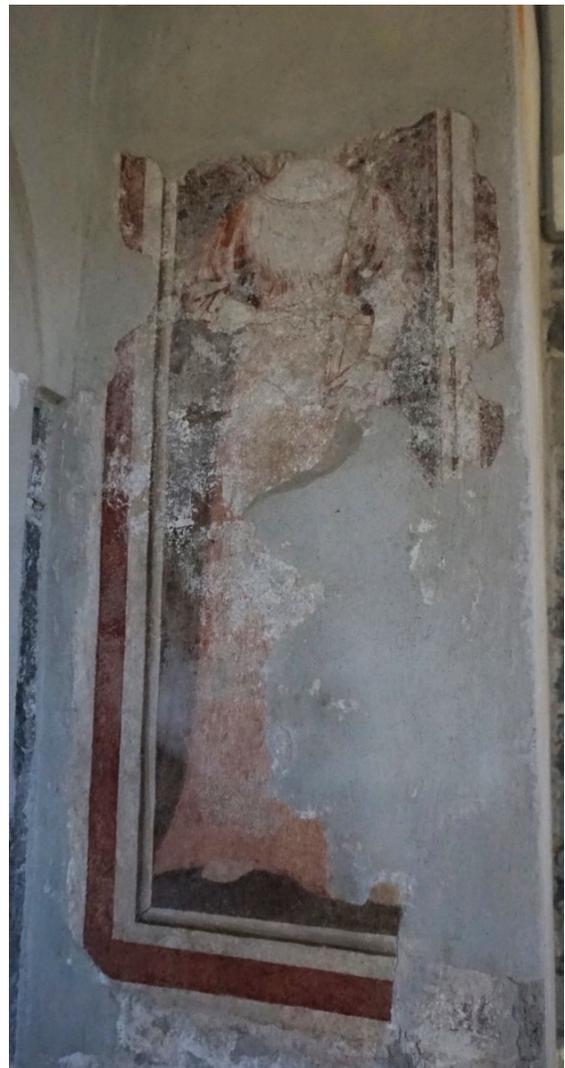
LOCALIZZAZIONE: Seconda campata campata, lato nord,
nicchia tamponata. Celino e spallette.

STATO DI CONSERVAZIONE: Un diffuso accumulo di deposito superficiale provoca alterazione cromatica. Le zone dipinte sono soggette ad importanti problemi di umidità apportati dalle stuccature cementizie. Questo problema è sfociato in efflorescenze saline che hanno gravemente danneggiato la superficie provocando sbiancamenti, cadute di colore e sollevamenti di scaglie che preludono a nuove perdite.

La stuccatura cementizia sborda sull'originale e dovrà essere rimossa.

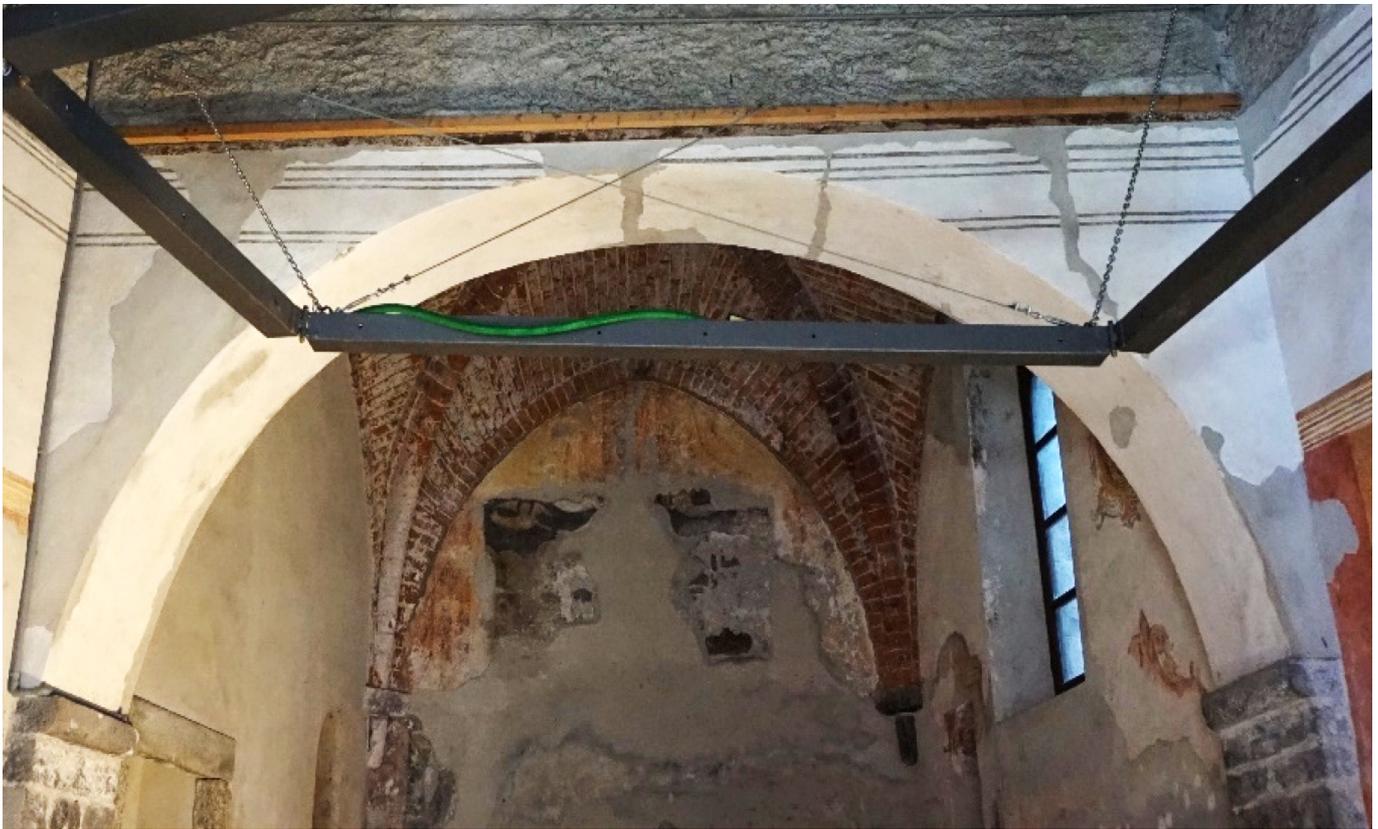
LOCALIZZAZIONE: Arco seconda campata, lato est.

STATO DI CONSERVAZIONE: La decorazione è in discreto stato di conservazione. Un diffuso accumulo di deposito superficiale provoca alterazione cromatica. La pellicola non presenta scaglie ne fenomeni di polverizzazione, ma non abbiamo ancora sondato eventuali distacchi in profondità. Sarebbe consigliabile la realizzazione di qualche tassello per accertarsi che le stuccature cementizie presenti non abbiano coperto porzioni di dipinti originali.

L'arco speculare posto ad ovest, non presenta alcuna decorazione.
L'intonaco è di calce, ricoperto con strati di scialbo e boiacche cementizie.
Non si esclude la possibilità di trovare decorazioni preesistenti.

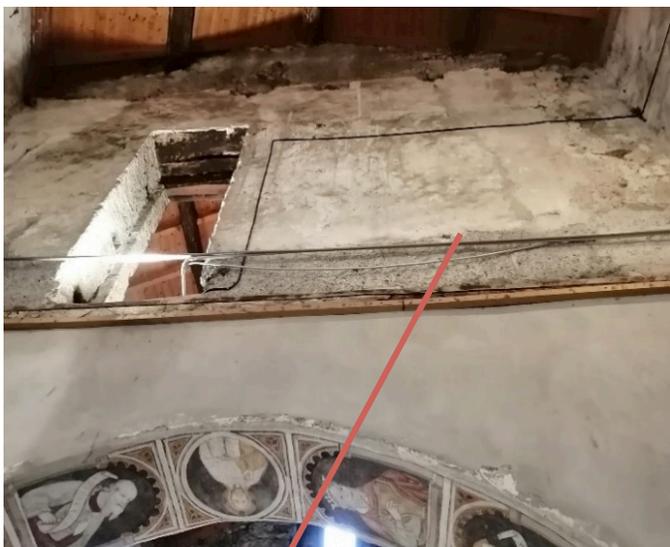
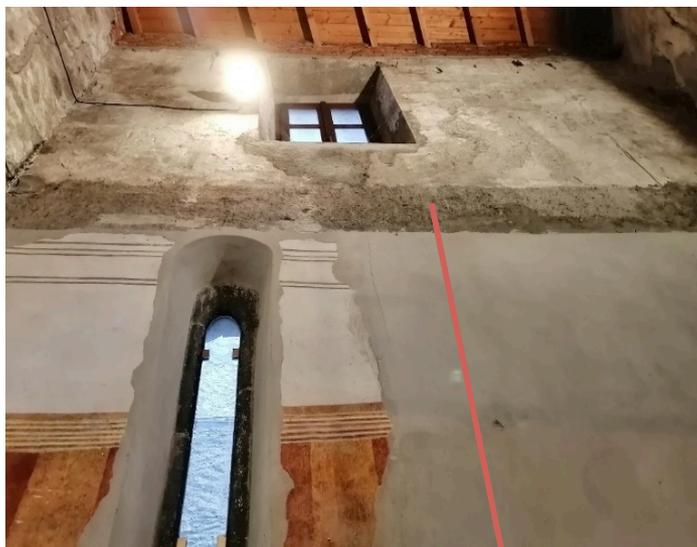
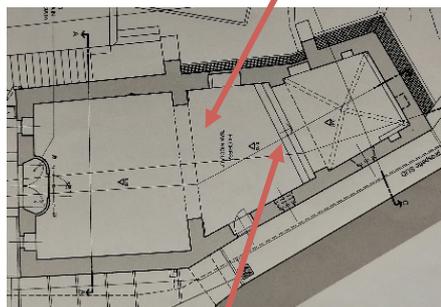
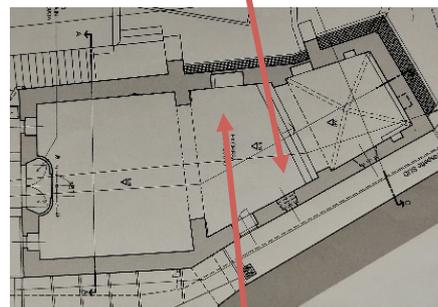
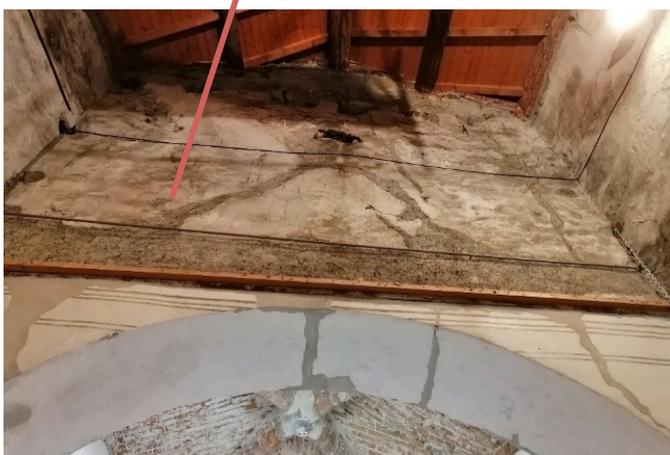
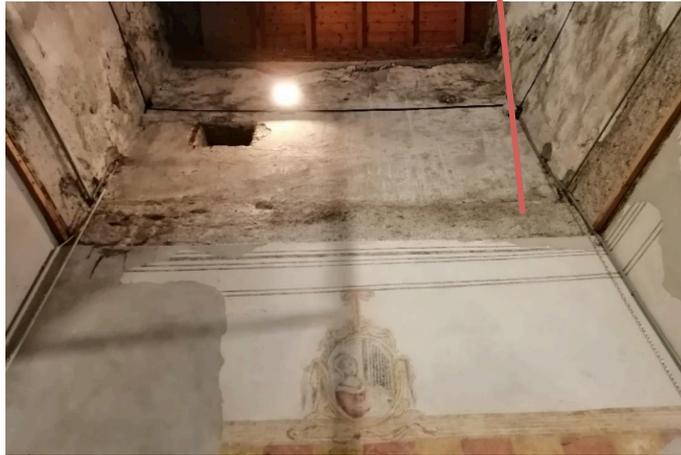
La parte superiore, presenta degli intonaci bianchi con disegni/scritte a grafite.

Anche sui disegni in grafite presenti nella parte alta della seconda campata necessitano di pre-consolidamento.

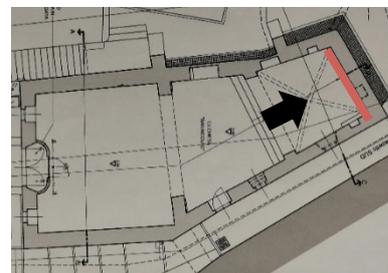
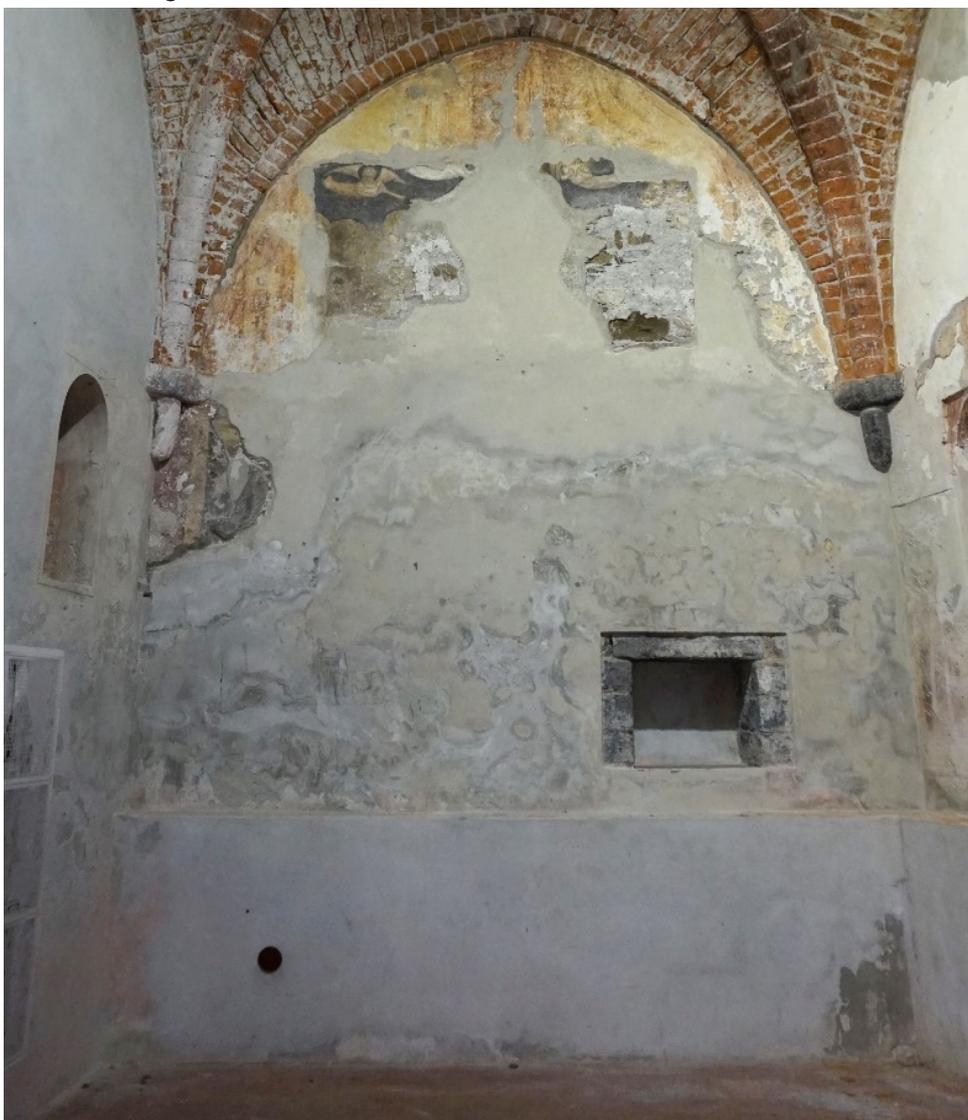
LOCALIZZAZIONE: terza campata, lato est.

STATO DI CONSERVAZIONE: I dipinti sono in pessimo stato di conservazione. Le infiltrazioni dovute all'umidità di risalita hanno intaccato i dipinti, creando efflorescenze saline che hanno gravemente danneggiato la superficie provocando sbiancamenti, sollevamenti di scaglie, cadute di colore, e distacchi dalla struttura muraria. È evidente la presenza di un vecchio protettivo, che ha inibito ulteriormente la respirazione degli intonaci e ha favorito l'accumulo di depositi superficiale con conseguente alterazione cromatica.

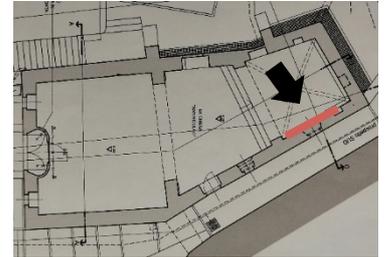
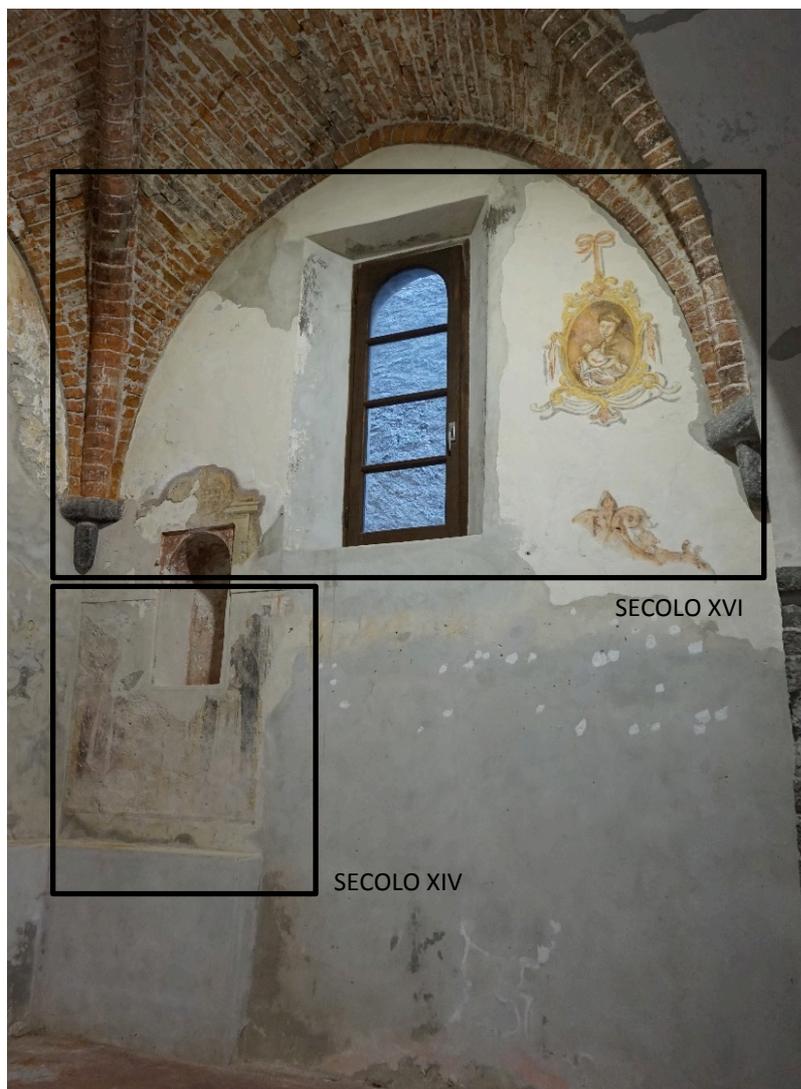
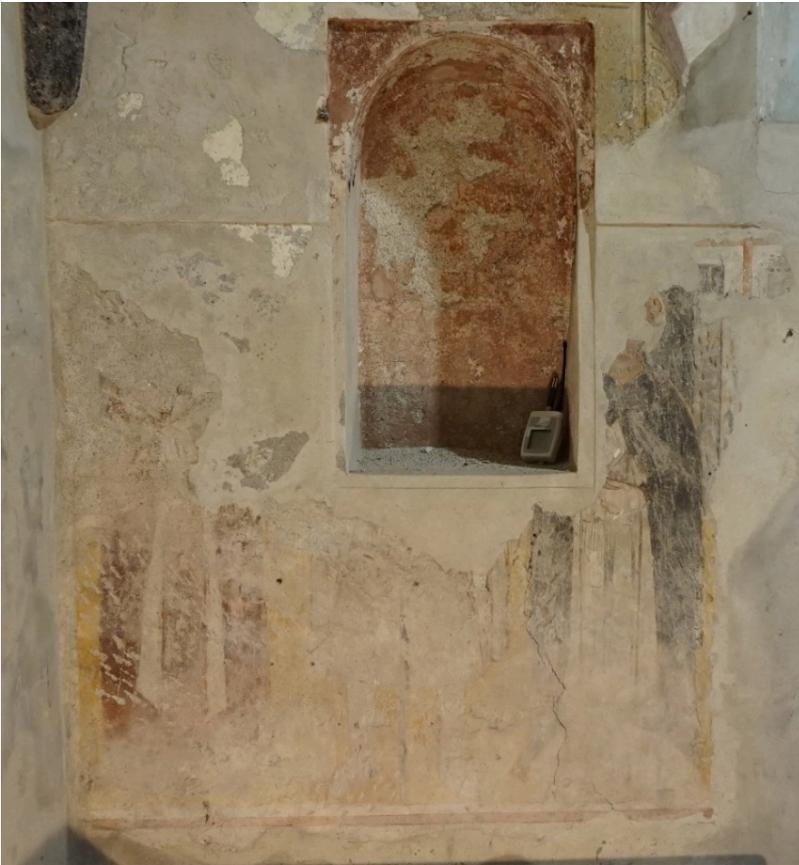
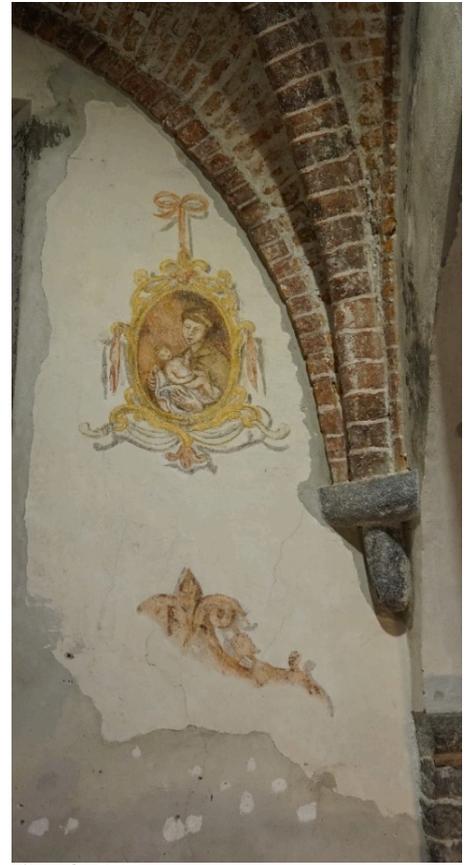
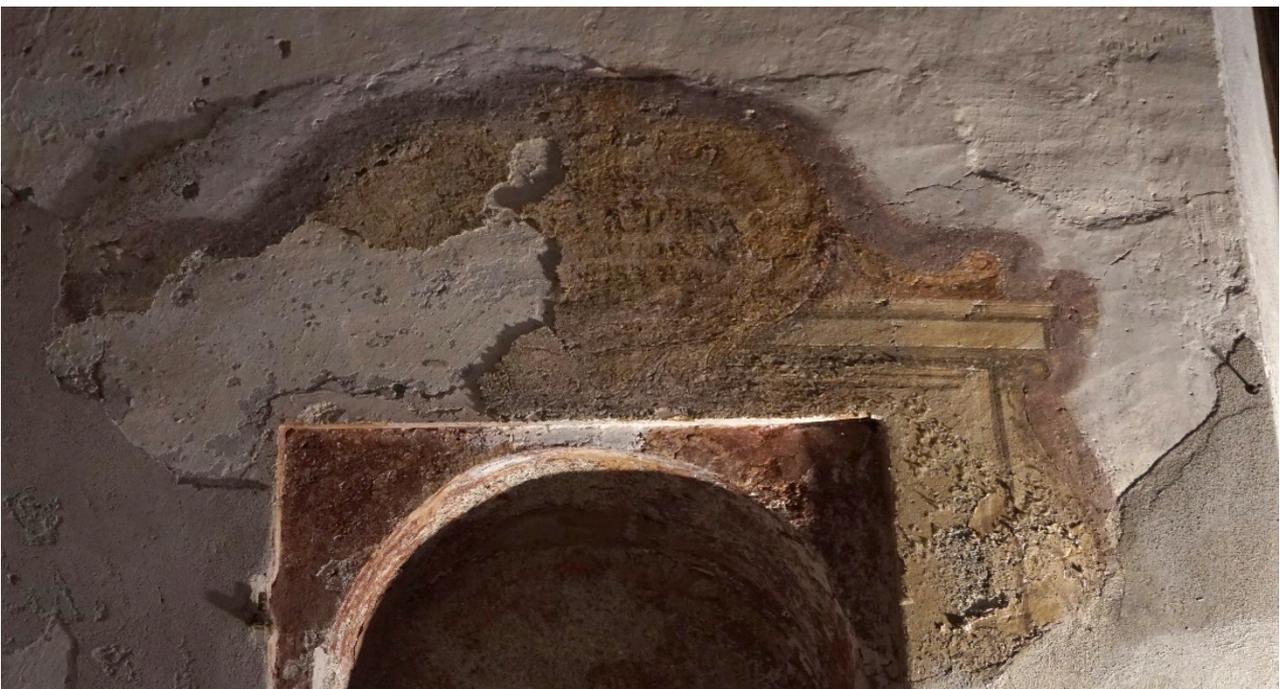
LOCALIZZAZIONE: terza campata, lato nord.

STATO DI CONSERVAZIONE: E' presente un accumulo di deposito superficiale che provoca alterazione cromatica.

Nella porzione riferibile al XIV secolo le zone dipinte sono soggette ad importanti problemi di umidità apportati dalle stuccature cementizie. Precedenti fenomeni di efflorescenze saline hanno rovinato irrimediabilmente la superficie dei dipinti provocando ingenti cadute di colore. La stuccatura cementizia sborda sull'originale e dovrà essere rimossa. La porzione del XVI sec. è realizzata a mezzo fresco ed il colore risulta corposo e polverulento. È evidente un distacco in corrispondenza del cartiglio sopra la nicchia.

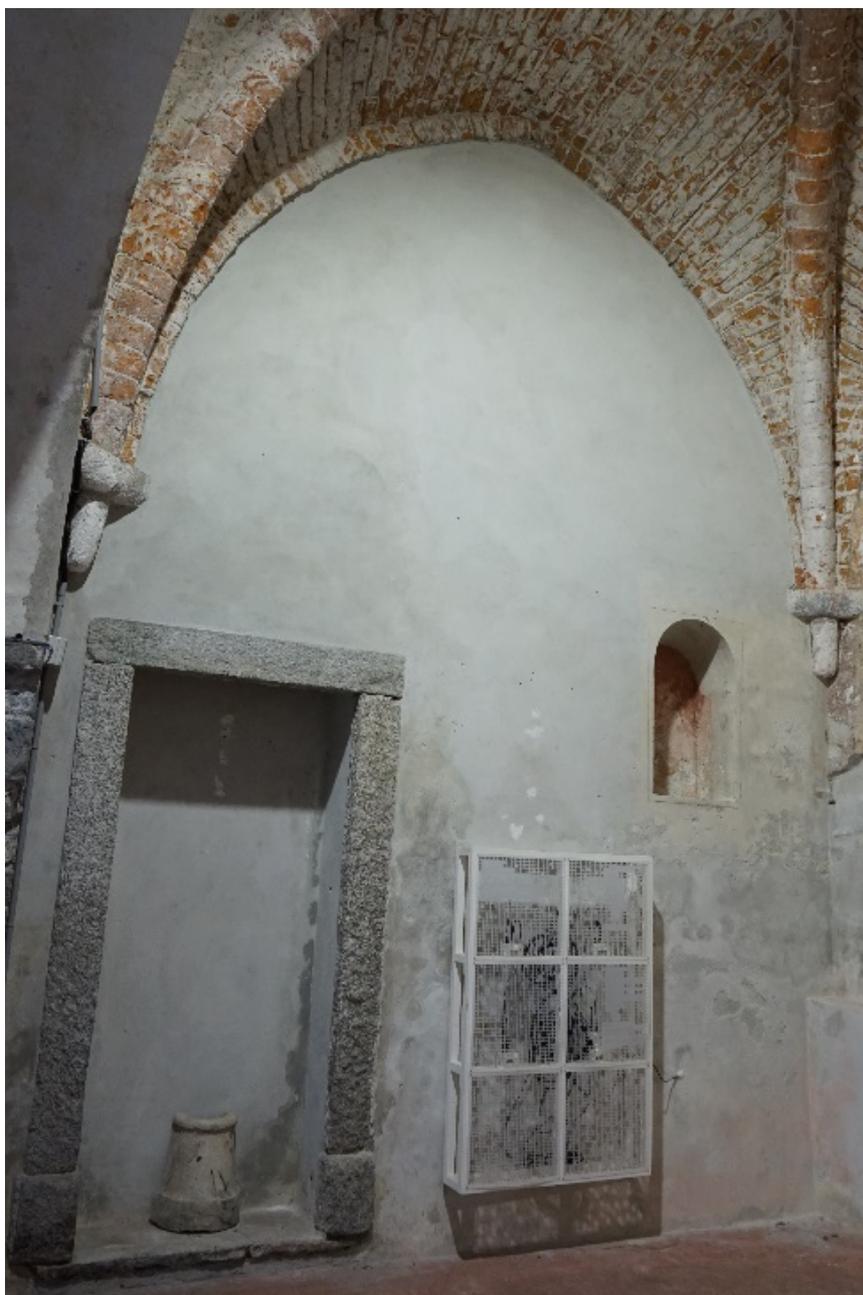
LOCALIZZAZIONE: terza campata, lato nord

STATO DI CONSERVAZIONE: Tutta la parte è rivestita con rasatura cementizia, ad esclusione della nicchia campita di rosso. La pellicola pittorica presenta numerose mancanze ed evidenti sollevamenti.

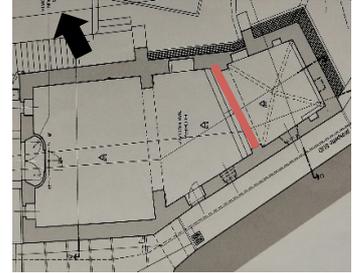
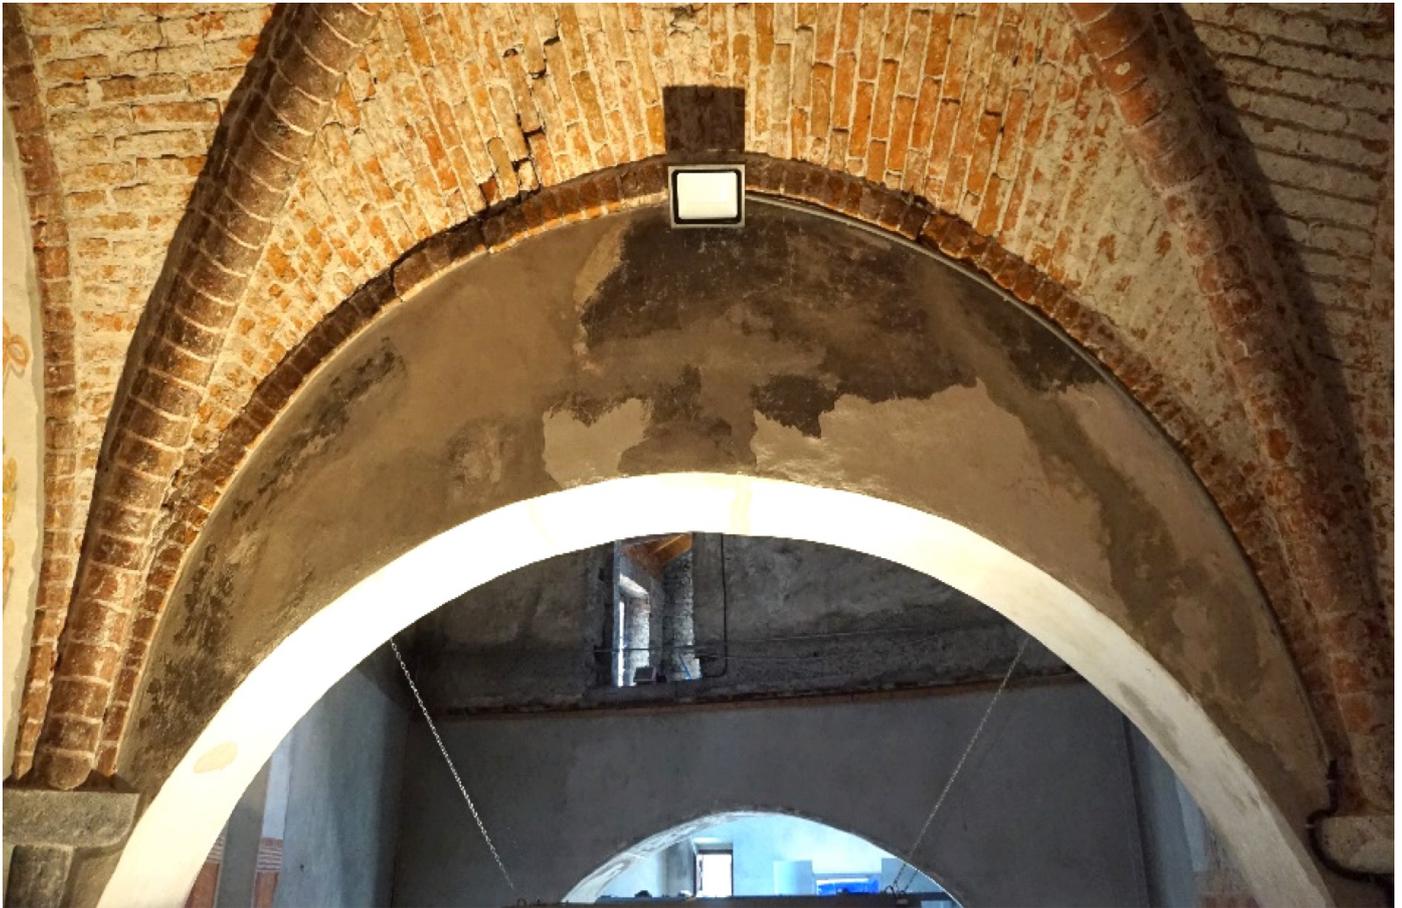
LOCALIZZAZIONE: terza campata, lato ovest e sottarco

STATO DI CONSERVAZIONE: La superficie presenta strati sovrammessi di scialbo bianco e vistose stuccature cementizie che dovranno essere rimossi, per rimettere in luce lo strato originale.

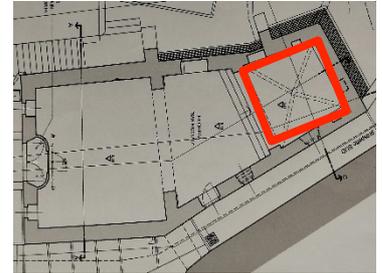
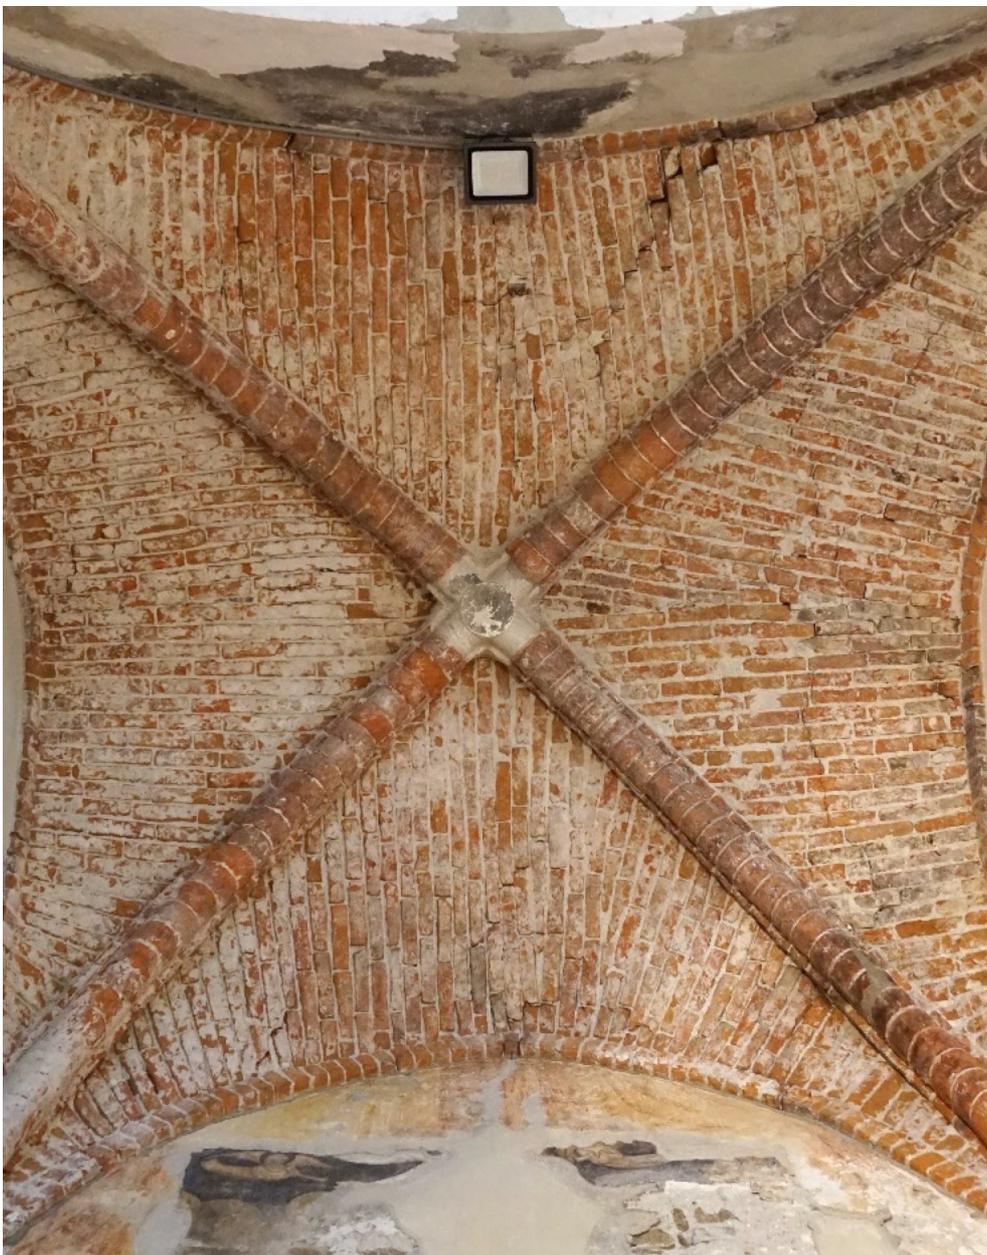
LOCALIZZAZIONE: terza campata, volta

STATO DI CONSERVAZIONE: E' presente un accumulo di deposito superficiale. La malta delle fughe in alcuni punti spolvera e presenta delle lacune.

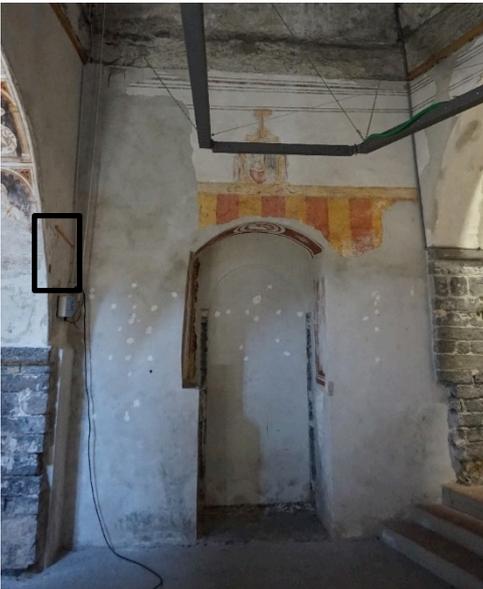
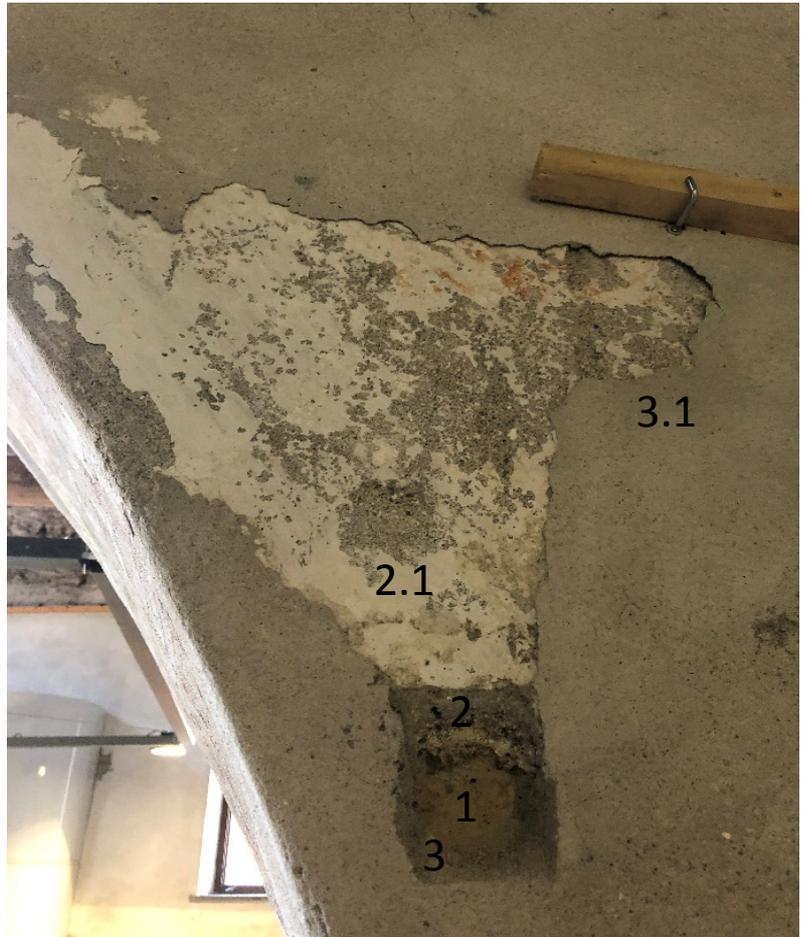
STRATIGRAFIA 1

Il campione stratigrafico è stato realizzato, nella seconda campata della chiesa, dietro l'arco trionfale, in corrispondenza dell'innesto tra recente rifacimento cementizio ed intonaci originali.

3-INTONACO CEMENTIZIO di considerevole spessore di granulometria medio fine. Applicato sulla muratura con l'intenzione di rendere la superficie planare anche dove l'originale non lo era. Può raggiungere spessori di 4/ 5 cm.

3.1-INTONACHINO di colore grigio, granulometria fine, spessore variabile tra 1 e 2 mm. In prossimità degli intonaci antichi (strato 2.1) tende a sbordare sugli stessi, coprendo parte dell'originale.

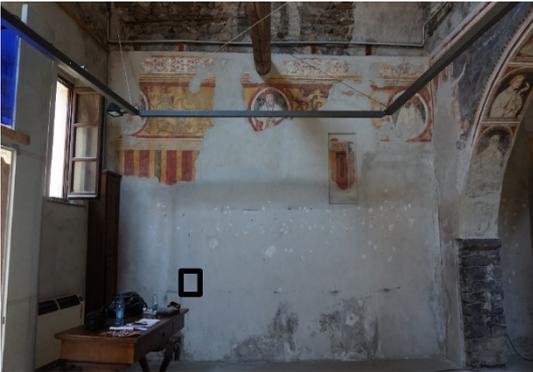
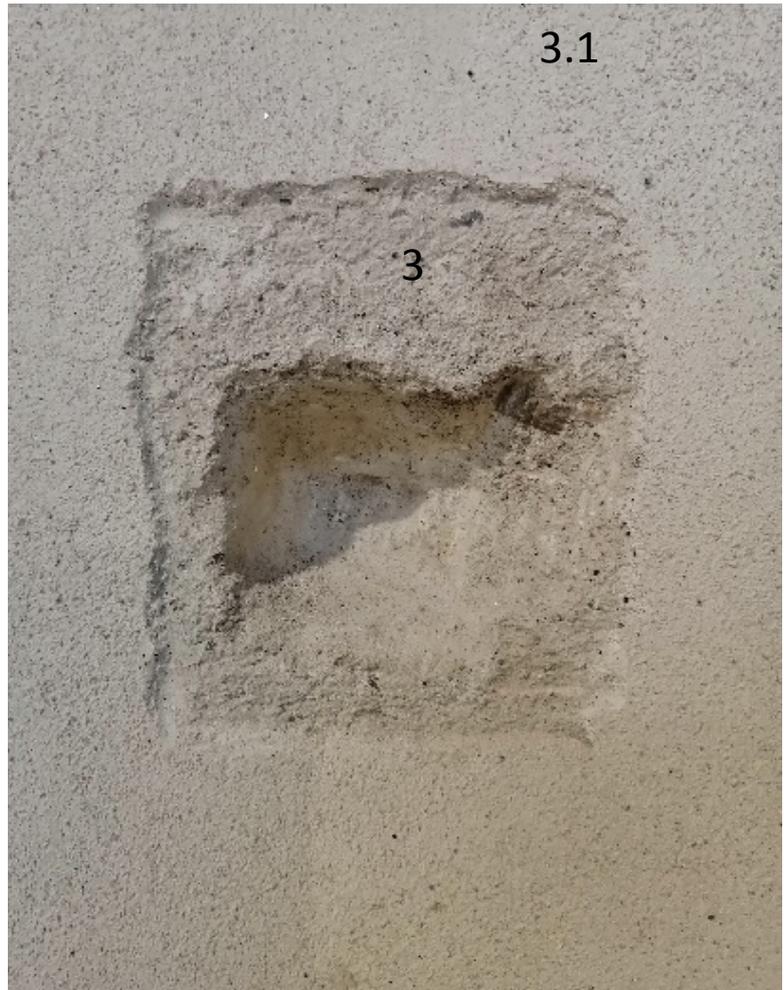
STRATIGRAFIA 2

Il campione stratigrafico è stato realizzato, nella prima campata della chiesa, sulla parete nord, nella parte bassa in corrispondenza di un recente rifacimento cementizio.

3-INTONACO CEMENTIZIO di considerevole spessore di granulometria medio fine. Applicato su muratura con l'intenzione di rendere la superficie planare anche dove l'originale non lo era. Può raggiungere spessori di 4/ 5 cm.

3.1-INTONACHINO di colore grigio, granulometria fine, spessore variabile tra 1 e 2 mm. In prossimità degli intonaci antichi riveste ampie zone.
