PROGETTO ESECUTIVO

EX CHIESA DI SAN NICOLAO

LAVORI DI RESTAURO E RISANAMENTO CONSERVATIVO

relazione tecnica in fase progettuale

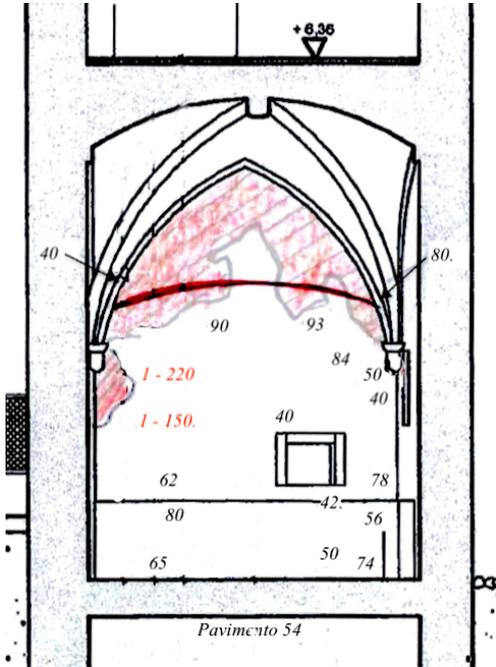
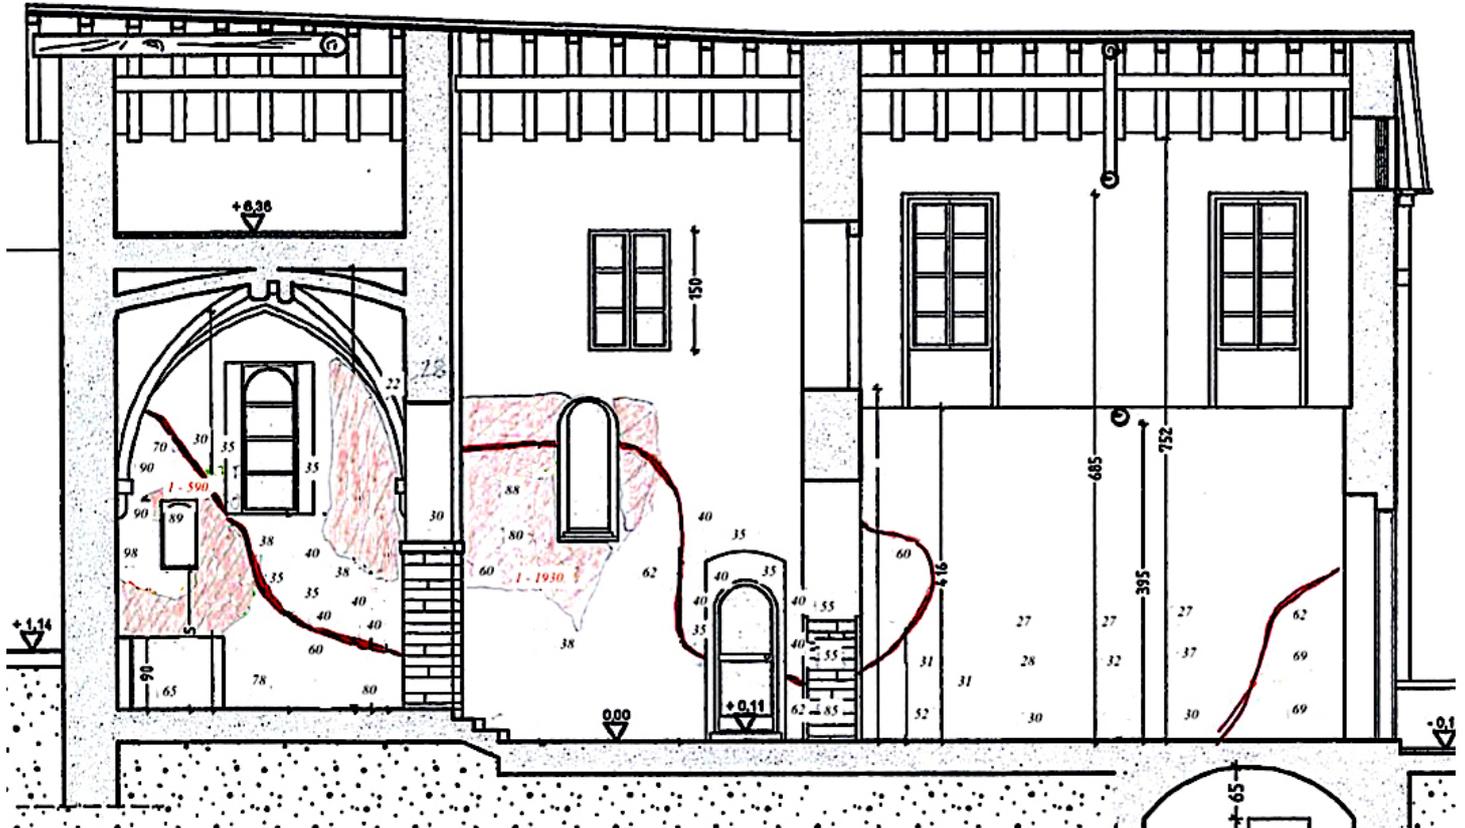
Questi grafici con indicate le linee di evaporazione , evidenziano evidenziano che in prevalenza si tratta di umidità per risalita. Si segnalano inoltre due puntuali aree di infiltrazione sull'angolo di contro-facciata verso la via San Nicolao e sempre all'interno, in corrispondenza dell'innesto dell'arcone esterno di collegamento tra la chiesa e l'edificio oltre la via.

Sarà necessario indagare il deflusso delle acque, la stabilità delle coperture e degli elementi a terra. Monitorare la situazione ambientale all'interno del manufatto in concomitanza con l'ambiente esterno ed eventualmente prevedere un sistema di deumidificazione.
