LAVORI di  
RIQUALIFICAZIONE  
e RESTAURO dei  
LAVatoi PUBBLICI  
di LEZZENO e  
SANICO

P. ESECUTIVO

LEZZENO  
RILIEVO DELLO  
STATO DI FATTO

TAV.  
N° 1

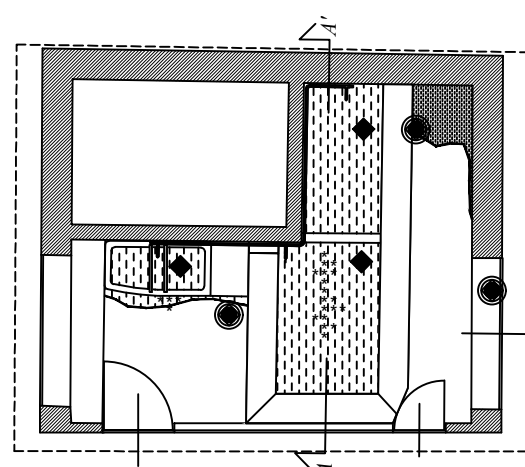
pianta

| 1 - PAVIMENTAZIONE: | - interruzione della continuità;<br>- rappezzi. |
| 2 - VASCHE: | - presenza diffusa di umidità (in particolare ai piedi delle vasche)<br>- presenza di patina biologica. |
| 3 - MURATURA IN PIETRA LOCALE: | - presenza diffusa di umidità di risalita capillare;<br>- fessurazioni (lievi);<br>- presenza di vegetazione;<br>- rottura, mancanza;<br>- distacco di intonaco in presenza di umidità ascendente;<br>- risarcimento cementizio;<br>- umidità discendente. |

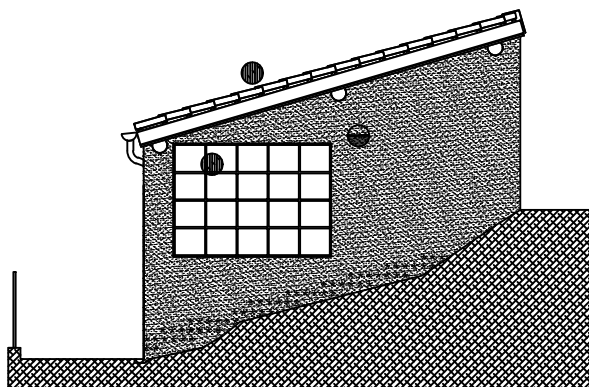
prospetto ovest

| 4 - ELEMENTI IN LEGNO: | - fenomeni di degrado causati da agenti atmosferici, naturale invecchiamento, mancata manutenzione. |
| 5 - MANTO DI COPERTURA: | - rottura e scivolamento degli elementi in laterizio e pietra. |
| 6 - ELEMENTI IN METALLO: | - fenomeni di ossidazione dovuti alla continua esposizione agli agenti atmosferici e alla mancanza di manutenzione. |
