# COMUNE DI BRIVIO

data:  
30.04.2026

**DOCUMENTO SEMPLIFICATO DEL  
RISCHIO IDRAULICO COMUNALE**  
(RR 7/2017 RR 8/2019 Art. 58bis LR 12/2005)

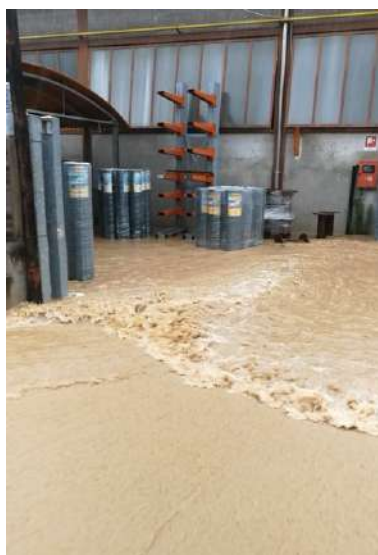
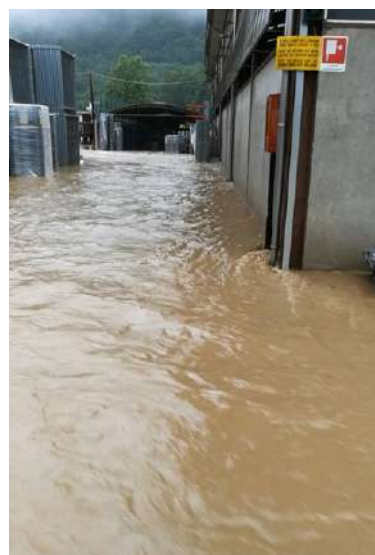
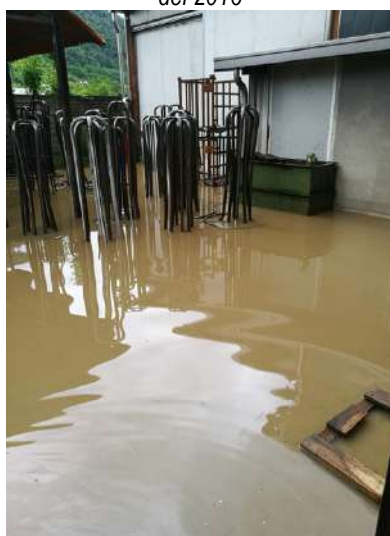
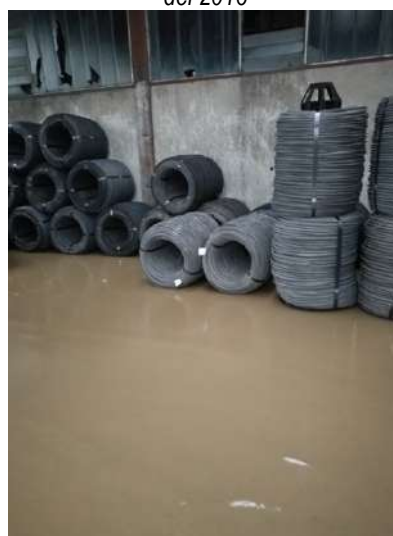
Nel giugno del 2016 sono stati segnalati eventi di allagamento dei capannoni lungo via Prada. Le acque che hanno allagato i capannoni provenivano dal ponticello sopra la roggia Corna all'altezza della stazione di trasformazione elettrica. In questo punto le dimensioni ristrette del manufatto e la concomitanza di materiale che ostruiva il ponticello con la limitata capacità di recepimento delle acque della roggia Corna da parte del torrente Bevera, anche lui in piena, ha causato la tracimazione della roggia Corna in corrispondenza del ponticello di via Prada e le acque hanno seguito la sede stradale leggermente pendente verso la zona industriale allagandone i capannoni. Si segnala altresì che le suddette aree rientrano anche nelle aree allagabili del torrente Bevera, infatti tutta la piana di Beverate presenta comunque una morfologia depressa, con terreni limoso argillosi che facilitano il ristagno delle acque meteoriche, non facilitano lo smaltimento delle stesse.

Foto 7.1 – Capannoni allagati lungo Via Prada nel giugno del 2016

Foto 7.2 – Capannoni allagati lungo Via Prada nel giugno del 2016

Foto 7.3 – Capannoni allagati lungo Via Prada nel giugno del 2016

Foto 7.4 – Capannoni allagati lungo Via Prada nel giugno del 2016

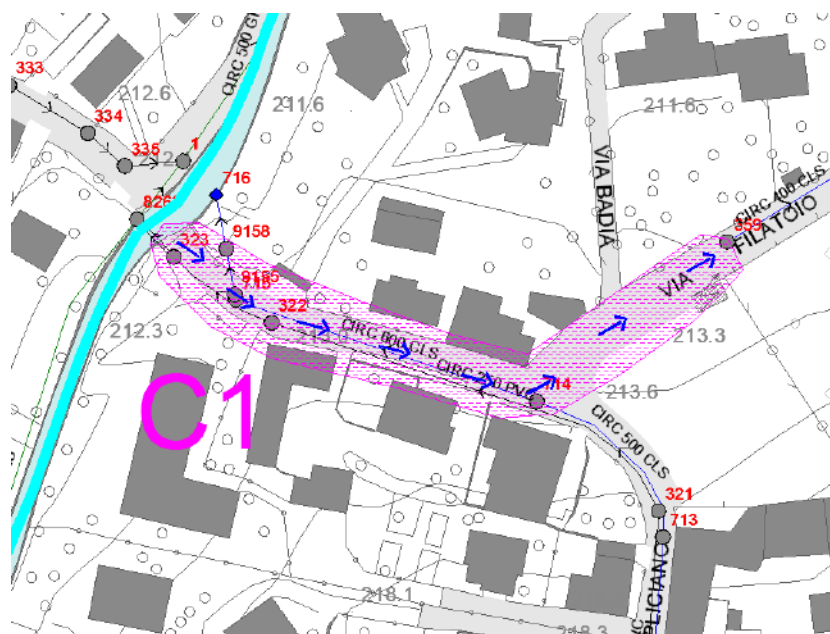
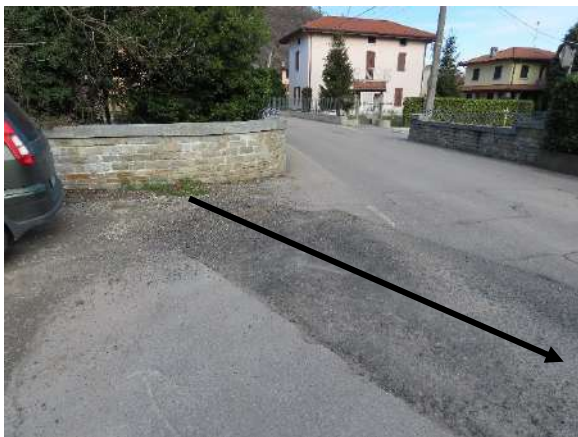
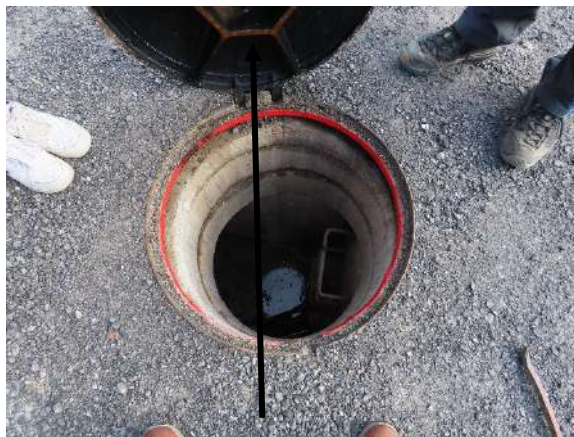
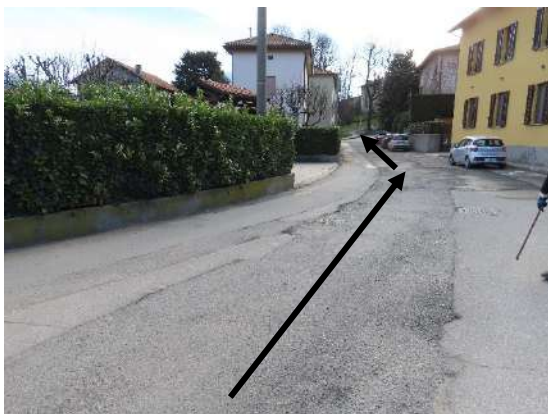
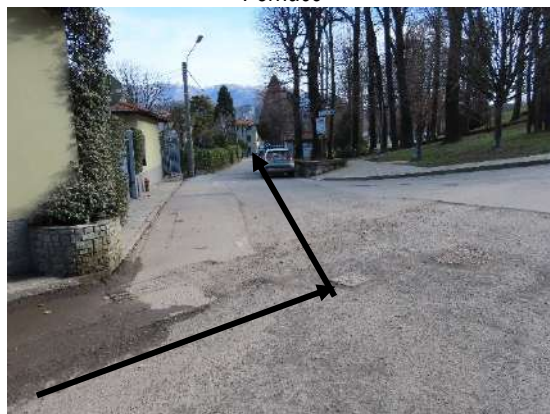
Le opere riguardano l'adeguamento di un tratto della fognatura che ha presentato diverse criticità a causa proprio della presenza del sifone sopracitato.

Fig.7.4 Criticità tra Via Fornace e Via Filatoio che risulta risolta

Foto 7.5 Nuova fognatura installata in Via Fornace

Foto 7.6 Tombino della nuova fognatura installata in Via Fornace

Foto 7.7 Nuova fognatura installata in Via Fornace

Foto 7.8 Nuova fognatura installata in Via Fornace che prosegue in Via Filatoio

La scelta delle tubazioni in gres garantisce una vita utile molto lunga e richiede pochissima manutenzione nel tempo. Questo materiale non subisce corrosione e, rispetto alle tradizionali tubazioni in cemento, assicura maggiore stabilità e affidabilità. Un ulteriore vantaggio è l'eccellente tenuta idraulica, che evita perdite o infiltrazioni e protegge il terreno circostante, rendendo questo materiale particolarmente adatto a zone con acque sotterranee, come quella oggetto dell'intervento, dove eventuali perdite potrebbero avere impatti ambientali rilevanti.

Tale criticità risulta quindi risolta.

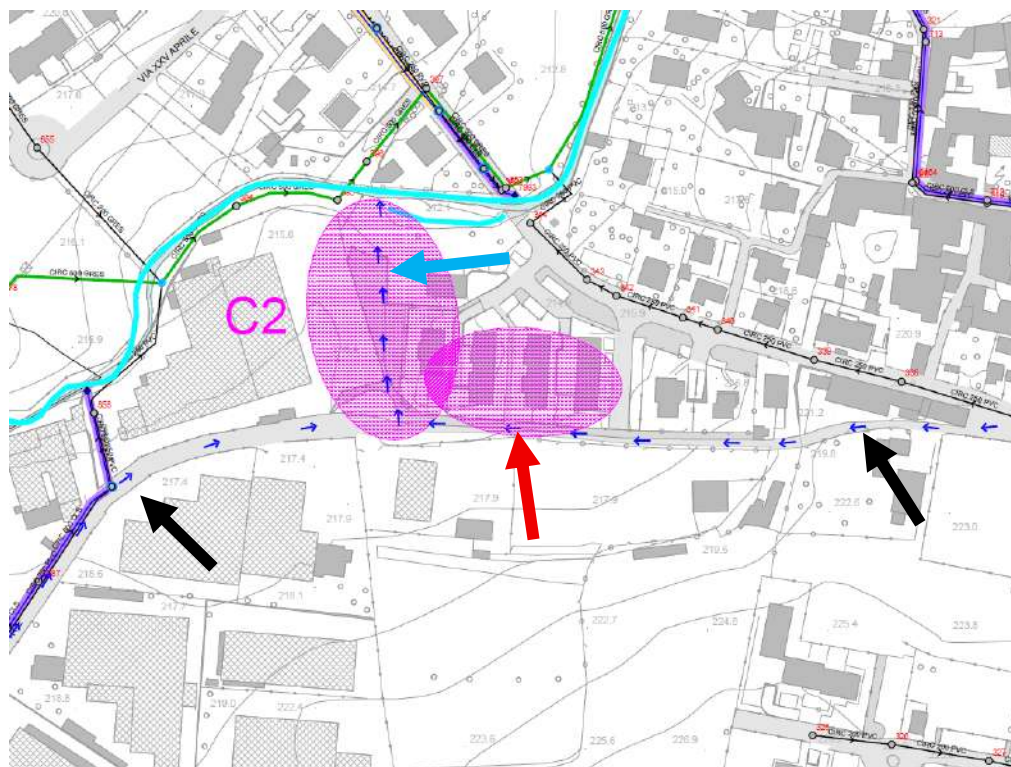
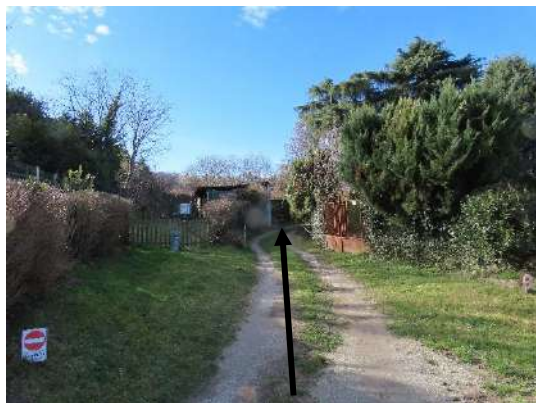
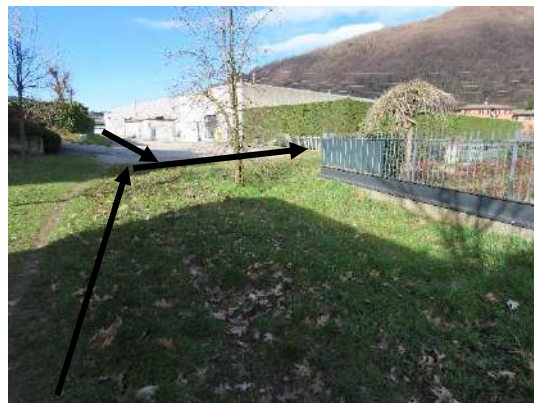
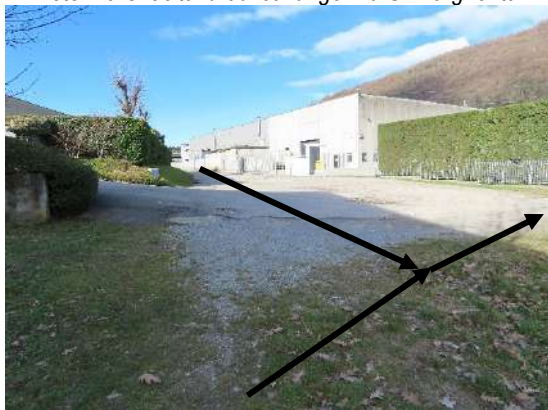
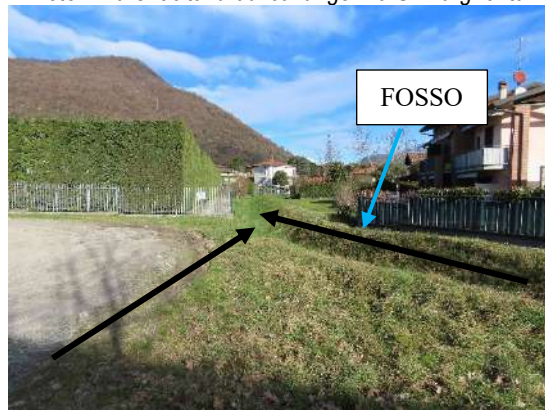
Fig.7.5 Criticità tra Via Santa Margherita e Via dell'Industria

*Foto 7.9 Criticità idraulica lungo Via S. Margherita*

*Foto 7.10 Criticità idraulica lungo Via S. Margherita*

*Foto 7.11 Criticità idraulica lungo Via S. Margherita e Via dell'Industria*

*Foto 7.12 Criticità idraulica lungo Via S. Margherita e Via dell'Industria con presenza del fosso*

Per ovviare agli allagamenti degli interrati si potrebbe costruire o alzare il muretto di proprietà e prevedere chiusure a tenuta stagna, e tenere comunque pulito il fosso in modo da permettere un miglior deflusso delle acque.

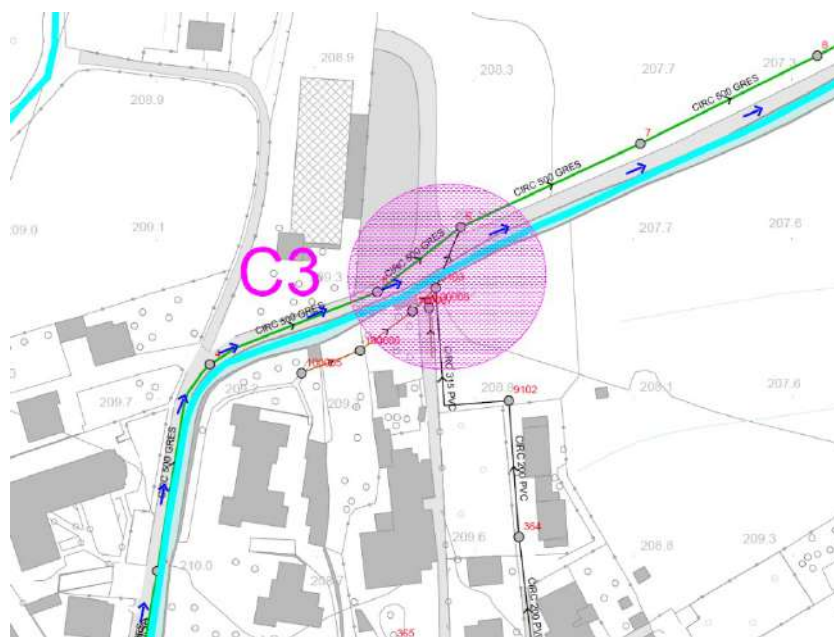
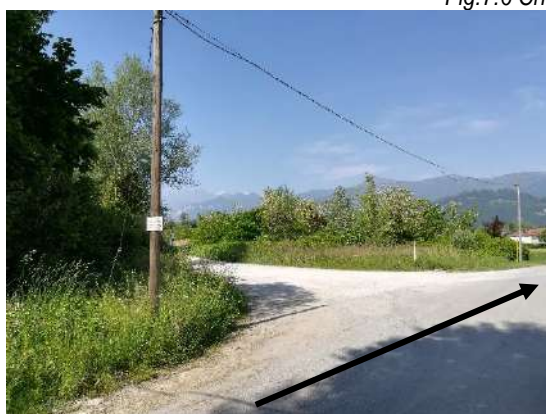
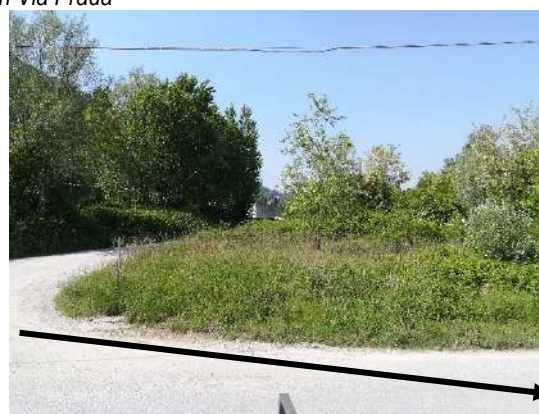
Un contributo a tale problematica può essere attribuito all'avvenuta eliminazione del fosso di guardia a nord di Via Prada che regolava il drenaggio dei campi, dovuta alla modifica delle modalità gestionali della tradizionale attività agricola o addirittura al suo abbandono.

Fig.7.6 Criticità in Via Prada

Foto 7.13 Criticità idraulica lungo Via Prada

Foto 7.14 Criticità idraulica lungo Via Prada

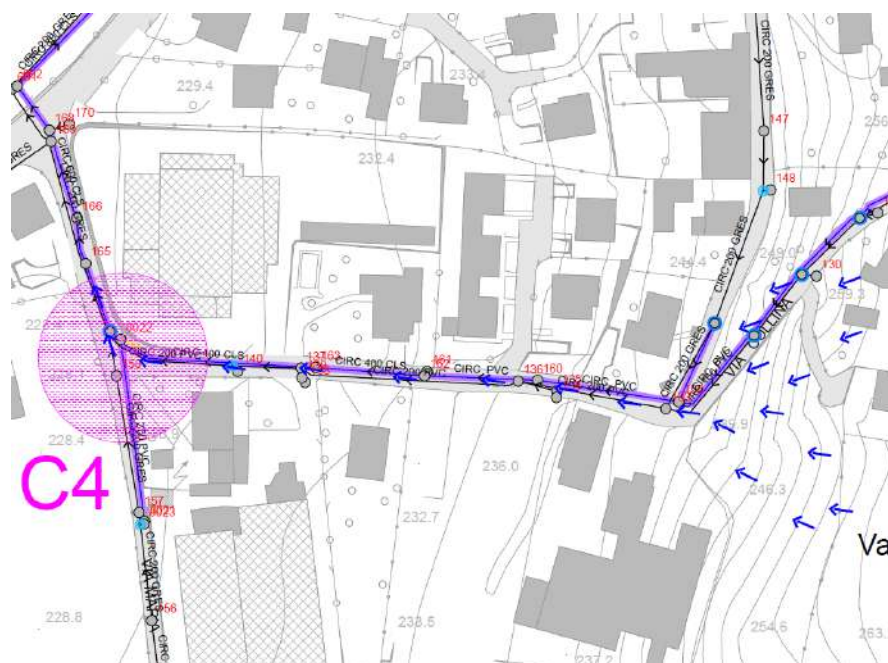
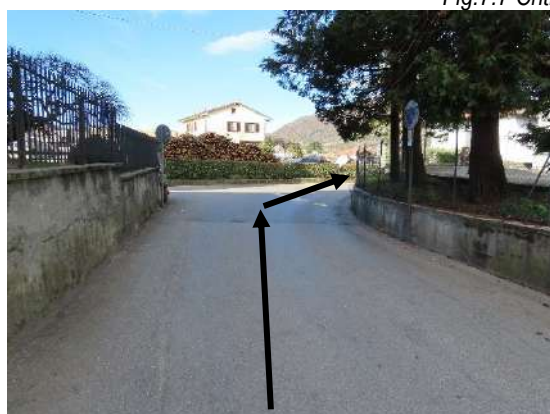
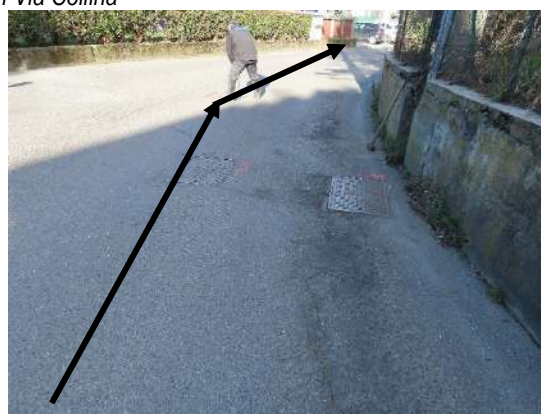
In generale la problematica sembra potersi ascrivere all'elevata pendenza del tratto collinare della condotta a monte del tratto in questione che apporta le acque meteoriche con una elevata velocità e con tempi di ritorno molto bassi.

Fig.7.7 Criticità in Via Collina

Foto 7.15 Criticità idraulica lungo Via Collina

Foto 7.16 Criticità idraulica lungo Via Collina (tombino di fognatura)

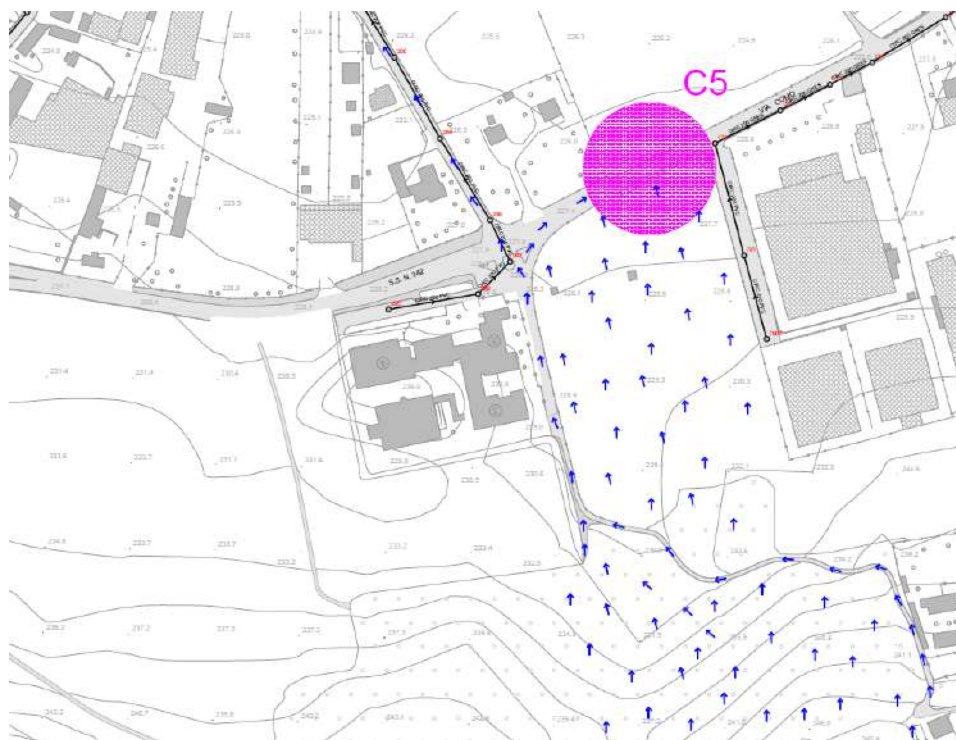
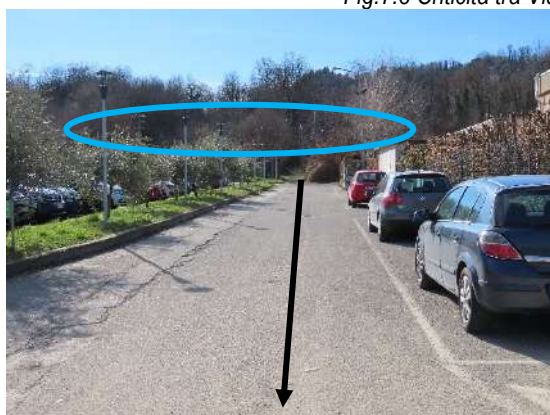
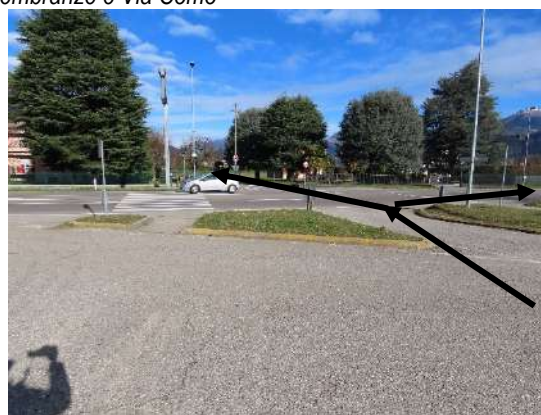
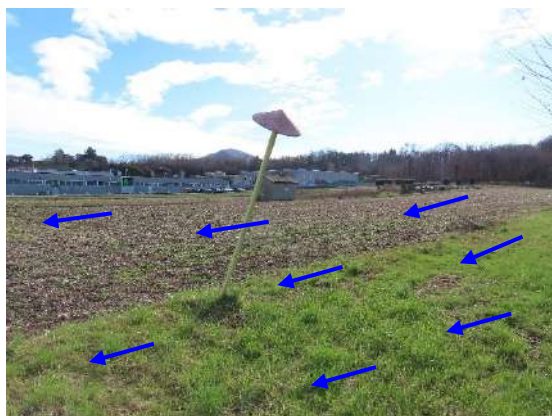
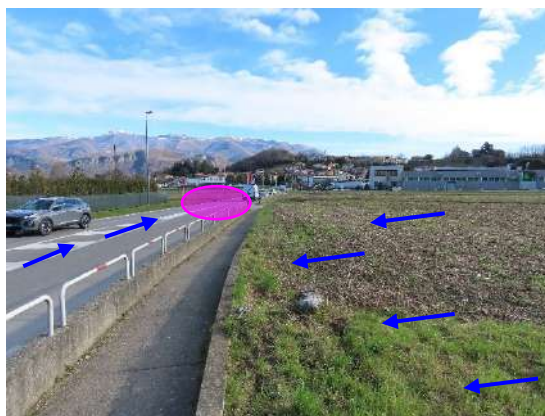
Anche in questo caso si osserva l'aggravio del funzionamento della rete dovuta all'afflusso delle acque meteoriche non più regimate dai tradizionali fossi di guardia.

Fig.7.8 Criticità tra Via Rimembranze e Via Como

Foto 7.17 Criticità idraulica lungo Via Rimembranze (cerchio azzurro indica i terreni boschivi da cui proviene la grande quantità di acque meteoriche)

Foto 7.18 Criticità idraulica all'incrocio tra Via Rimembranze e Via Como

Foto 7.19 Ruscellamento delle acque dei terreni agricoli (frecce blu)

Foto 7.20 Ruscellamento delle acque dei terreni agricoli che poi si riversano su Via Como (frecce blu) e zona di allagamento (cerchio magenta)

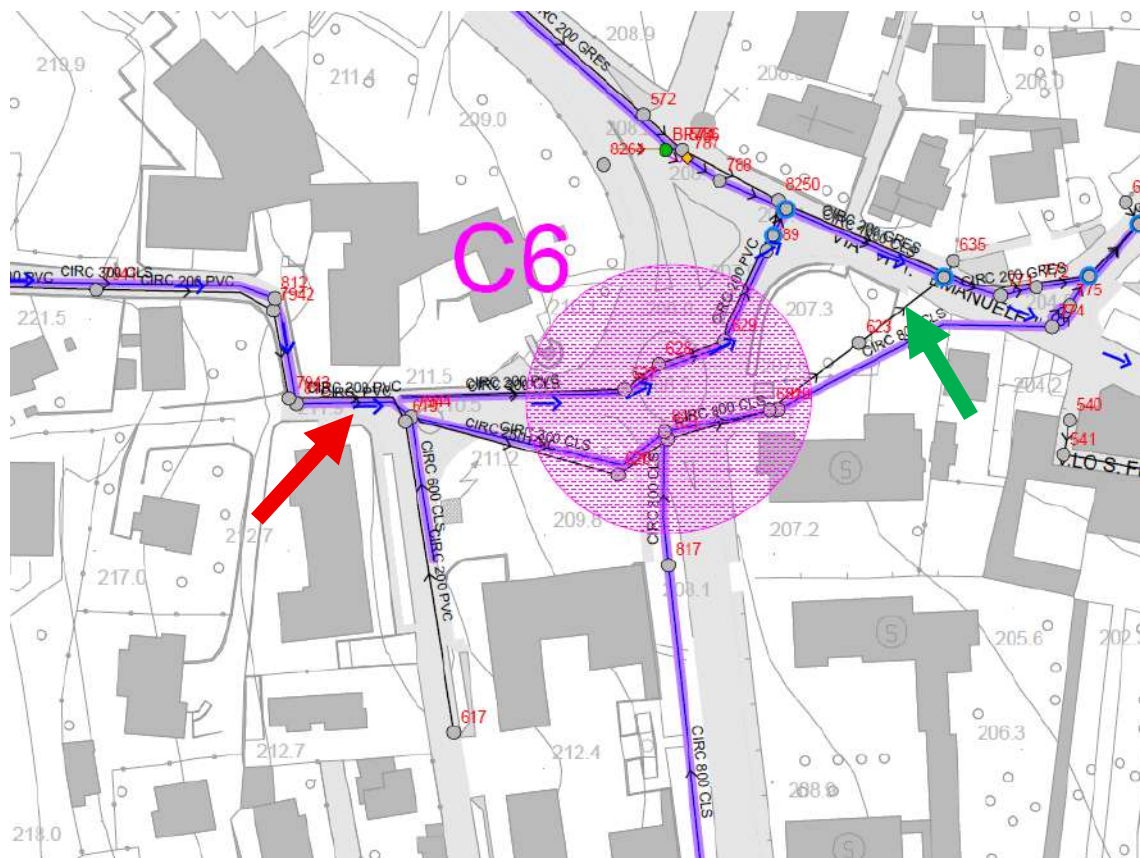
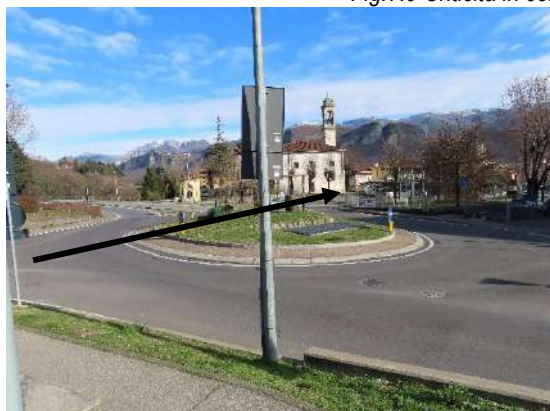
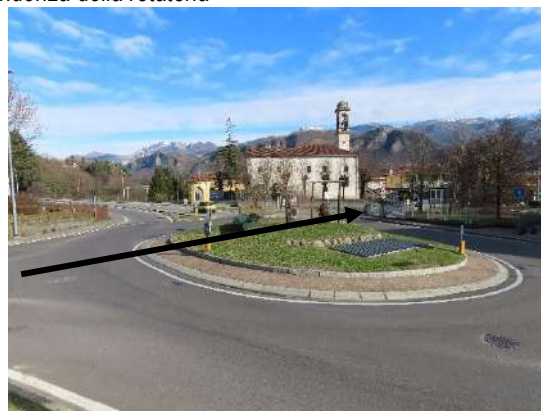
Tali fenomeni si verificano in occasione di eventi meteorologici intensi, che sono presumibilmente attribuibili all'insufficienza della rete di caditoie stradali.

Fig.7.9 Criticità in corrispondenza della rotatoria

Foto 7.21 Criticità in corrispondenza della rotatoria tra Via Cartiglio e Via Vittorio Emanuele II

Foto 7.22 Criticità in corrispondenza della rotatoria tra Via Cartiglio e Via Vittorio Emanuele II

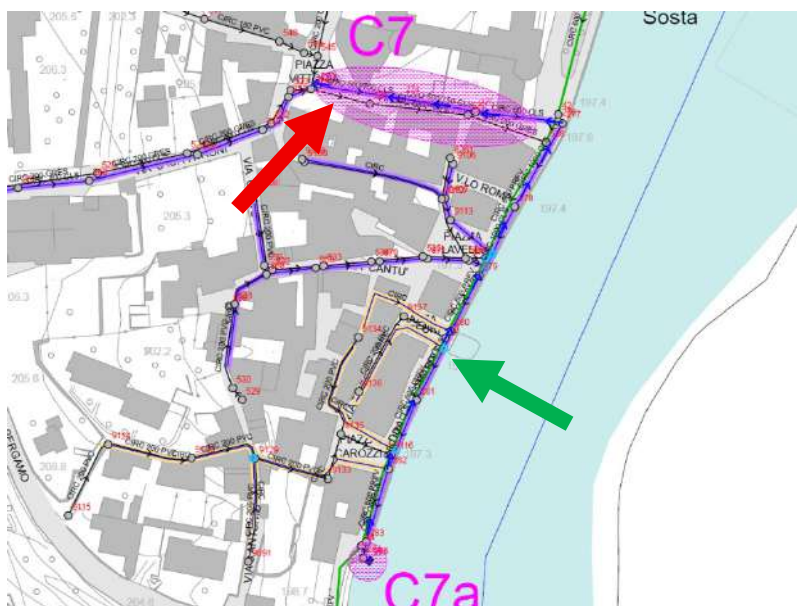
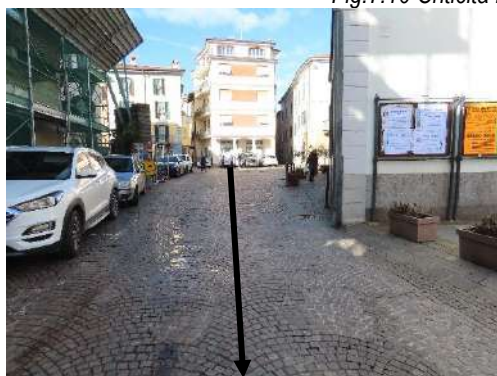
Fig. 7.10 Criticità in corrispondenza di Via Sala

Foto 7.23 Criticità in corrispondenza di Via Sala (vista verso ovest)

Una possibile soluzione progettuale, per ovviare ai fenomeni di rigurgito della rete di acque meteoriche, potrebbe essere la realizzazione di un sistema di regolazione idraulica costituito da una vasca di accumulo a monte dello scarico e da una valvola di non ritorno allo sbocco nel fiume, in modo da impedire il riflusso delle acque durante le fasi di piena del corso d'acqua e garantire lo smaltimento delle acque meteoriche al termine dell'evento. Altra soluzione possibile potrebbe essere un impianto di sollevamento (stazione di pompaggio).

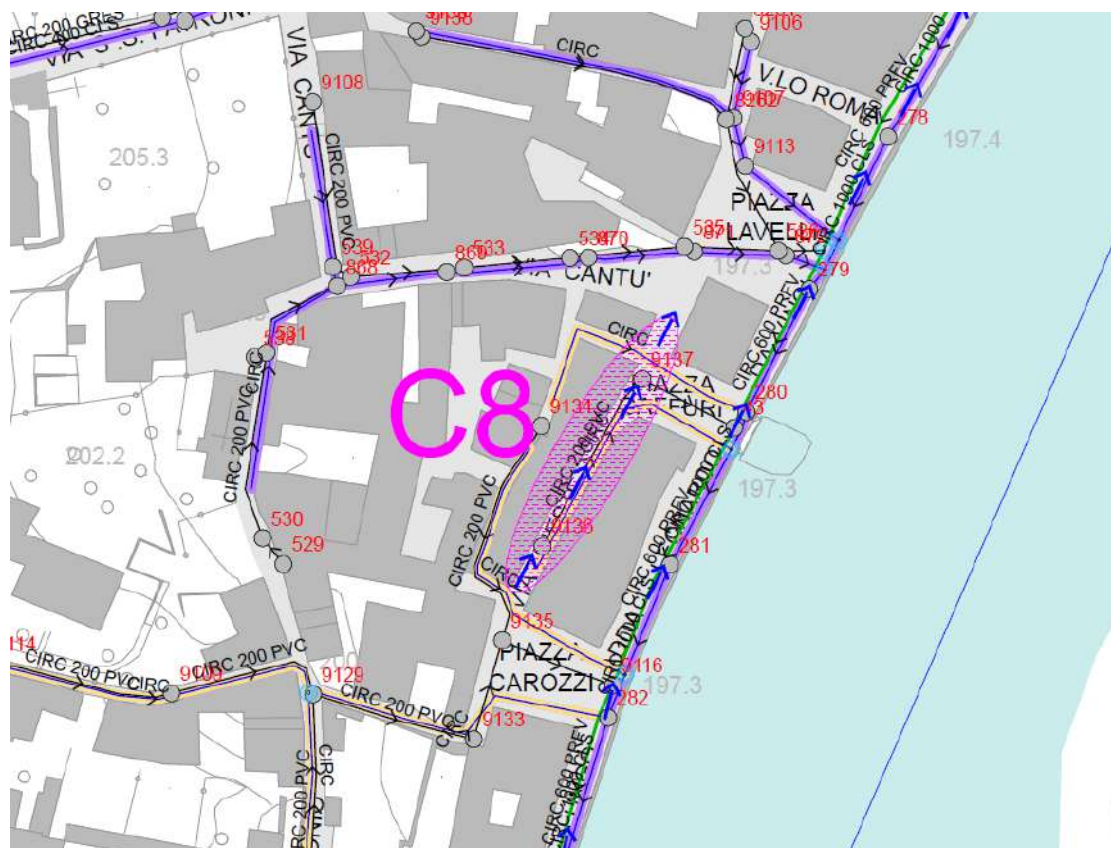
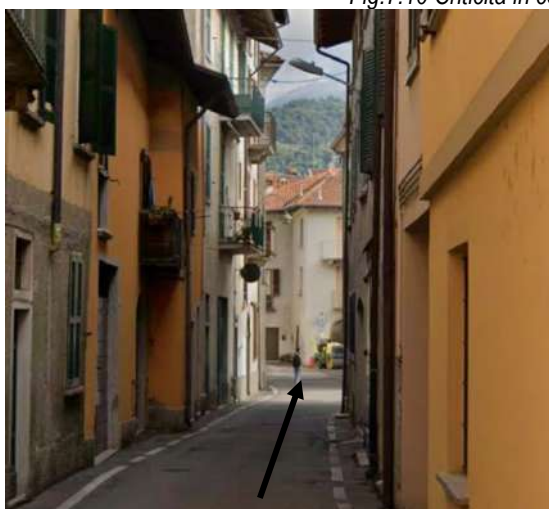
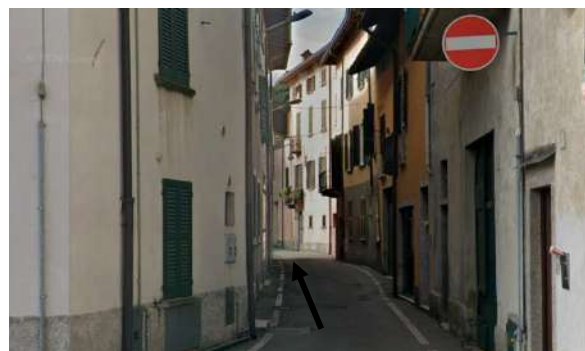
Tale criticità idraulica è situata lungo Via Trieste, fino a raggiungere Via Cesare Cantù. La problematica consiste nell'allagamento della strada, causata dal diametro della condotta non adeguato allo smaltimento delle portate delle acque meteoriche afferenti, causando una riduzione della capacità di deflusso, con eventuali fenomeni di rigurgito nel sistema di drenaggio.

Fig.7.10 Criticità in corrispondenza di Via Trieste

Foto 7.25 Criticità in corrispondenza di Via Trieste (vista verso nord – est)

Foto 7.26 Criticità in corrispondenza di Via Trieste (vista verso sud – ovest)

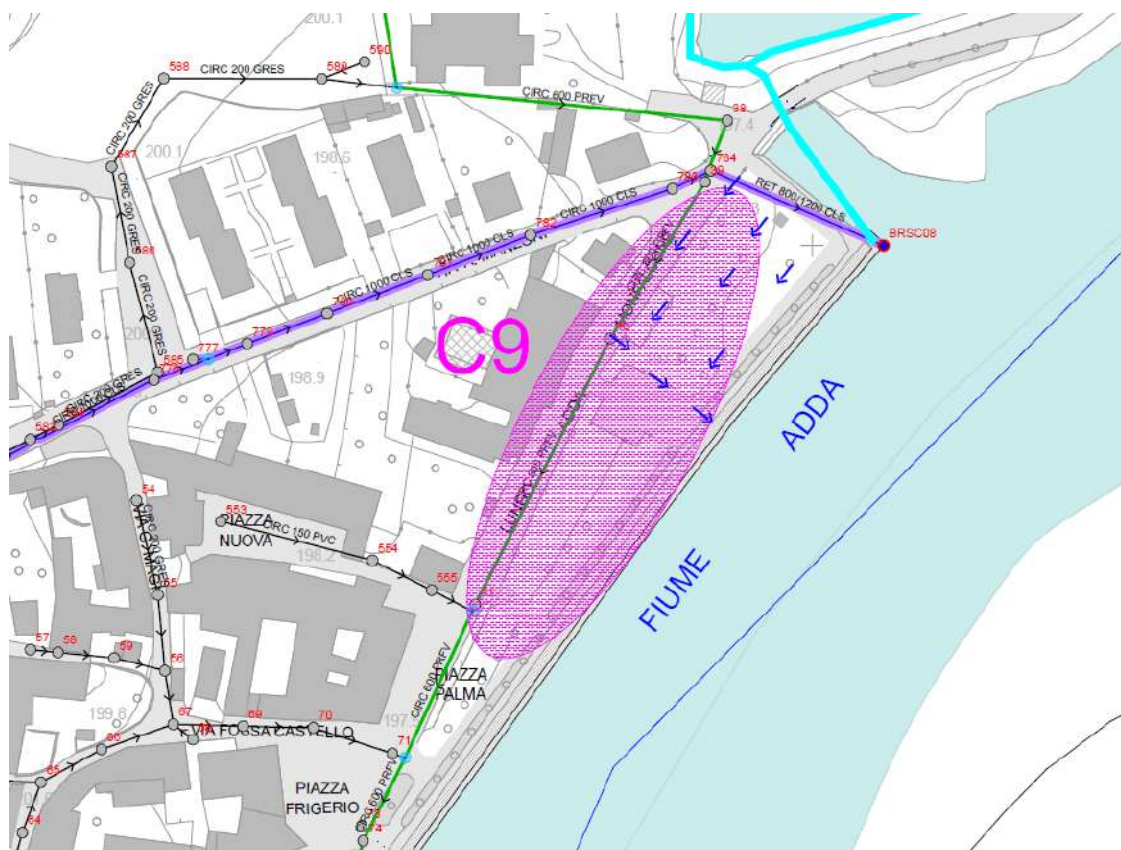
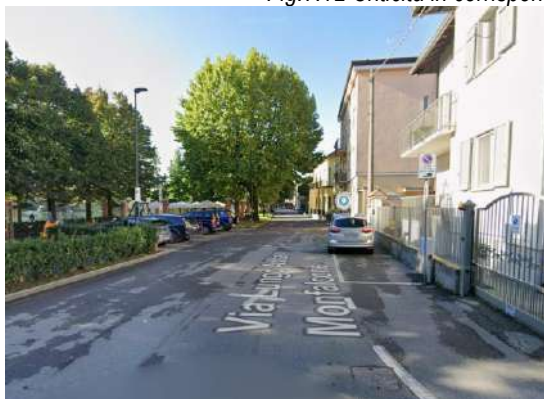
Fig.7.12 Criticità in corrispondenza di Via Lungo Adda Monfalcone

Foto 7.27 Criticità in corrispondenza di Via Lungo Adda Monfalcone

Considerata inoltre la possibile influenza dei livelli idrometrici del fiume sul funzionamento della rete di smaltimento, può risultare efficace l'installazione di dispositivi di non ritorno allo sbocco delle condotte nel corpo idrico recettore, in modo da impedire fenomeni di rigurgito all'interno della rete durante le fasi di piena del fiume.

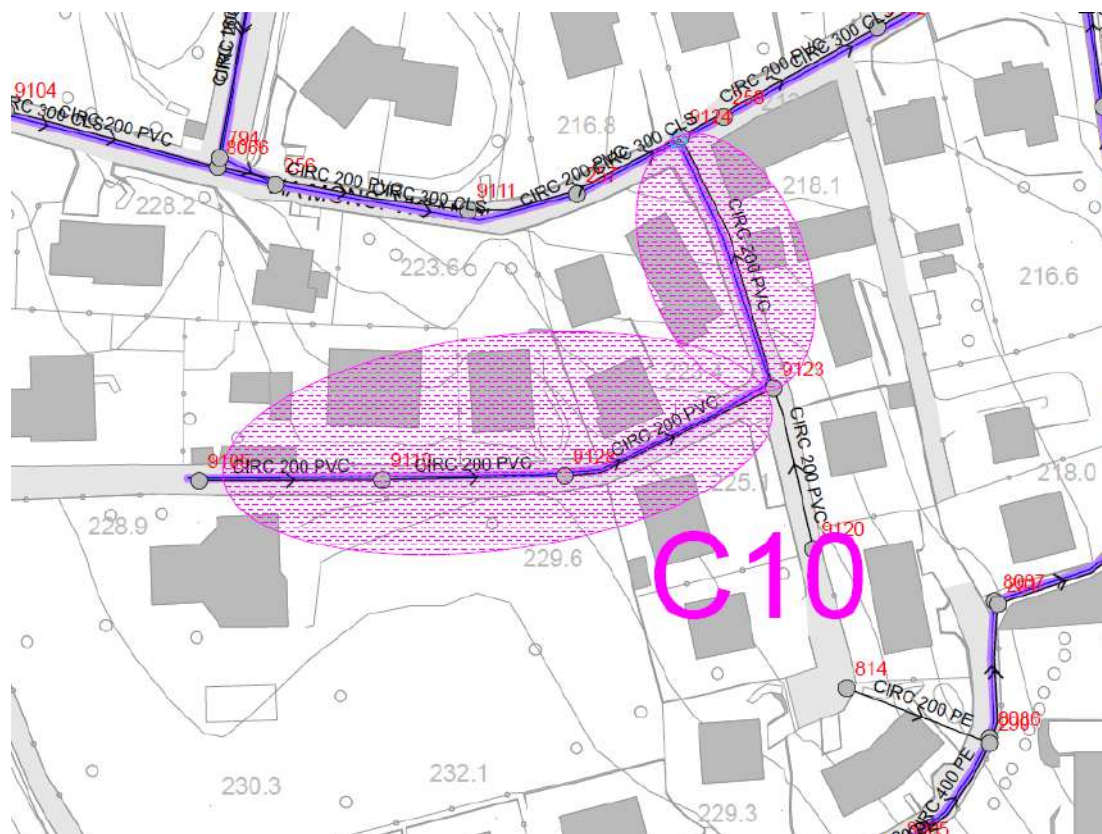
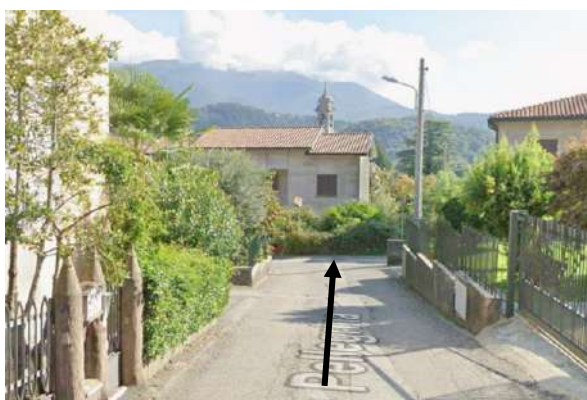
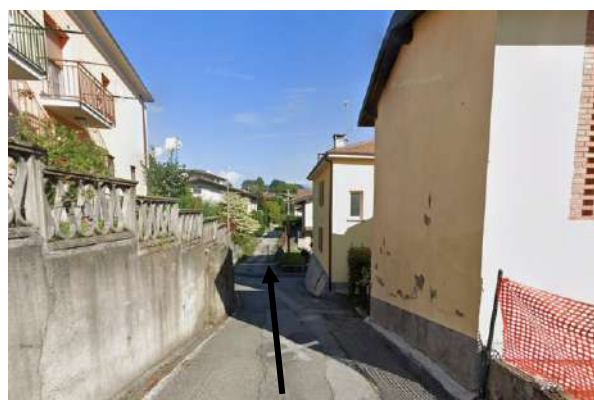
Tale criticità idraulica è simile alla C8 ed è situata tra Via Pellegrina, fino a raggiungere Via Monsignor Viganò. La problematica consiste nell'allagamento della strada, causata dal diametro della condotta non adeguato allo smaltimento delle portate delle acque miste presenti, causando una riduzione della capacità di deflusso, con eventuali fenomeni di rigurgito nel sistema di drenaggio.

Fig.7.13 Criticità in corrispondenza di Via Pellegrina

Foto 7.29 Criticità in corrispondenza di Via Pellegrina

Foto 7.30 Criticità in corrispondenza di Via Pellegrina

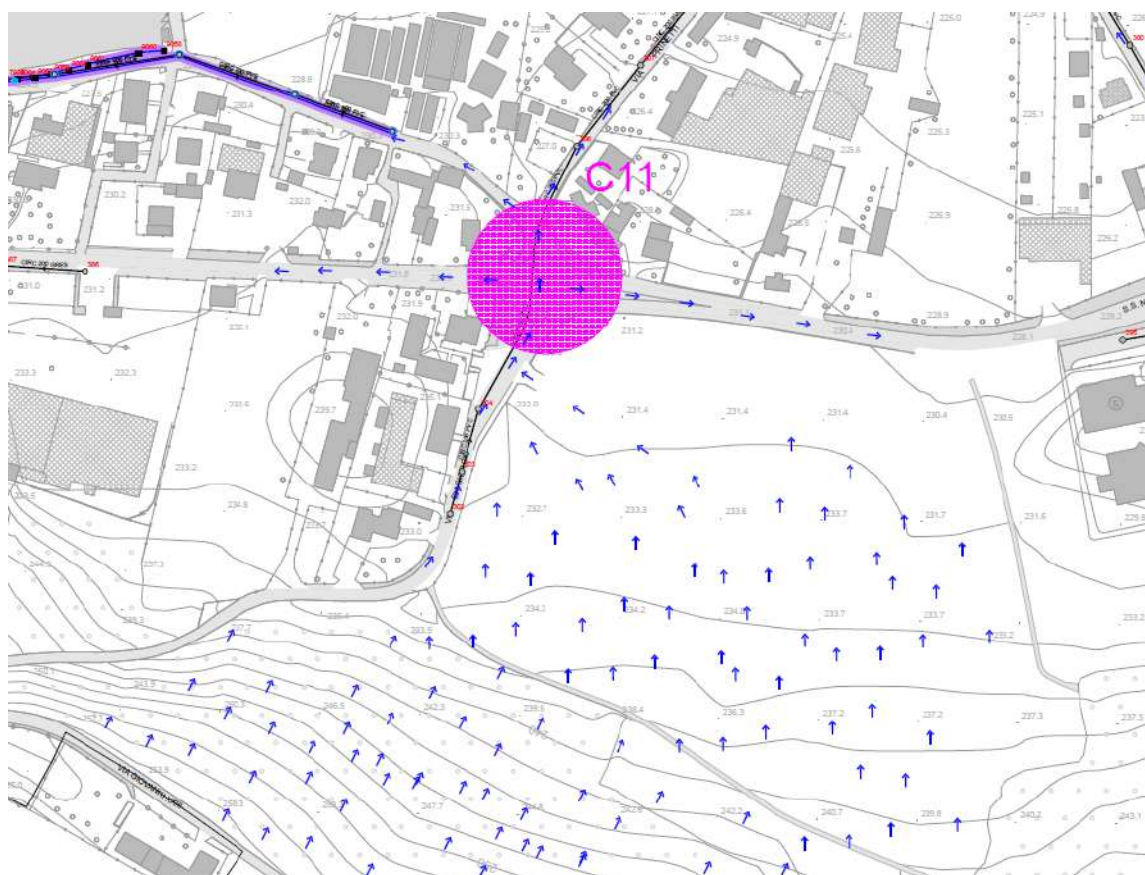
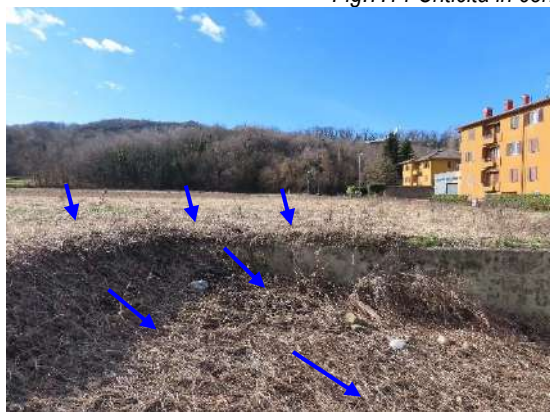
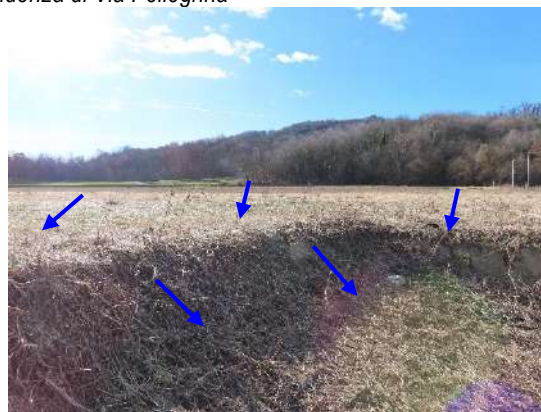
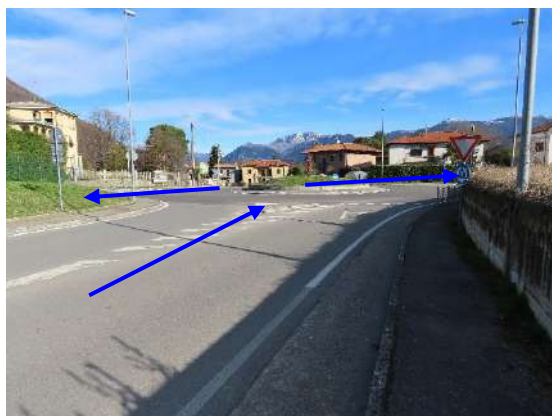
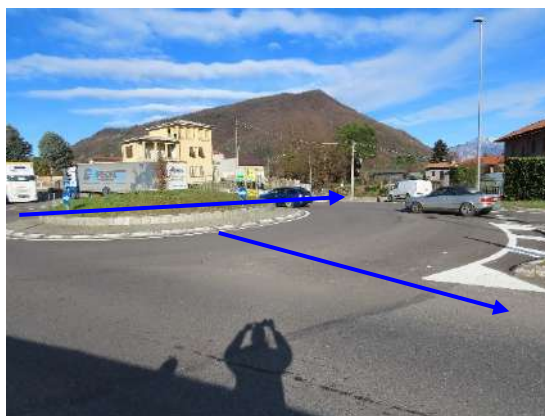
Anche in questo caso si osserva l'aggravio del funzionamento della rete dovuta all'afflusso delle acque meteoriche non più regimate dai tradizionali fossi di guardia.

Fig.7.14 Criticità in corrispondenza di Via Pellegrina

Foto 7.31 Terreni agricoli da qui ruscellano le acque

Foto 7.32 Terreni agricoli da qui ruscellano le acque

*Foto 7.33 Acque che da Via S. Giorgio arrivano ad allagare la rotatoria*

*Foto 7.34 Rotatoria che subisce allagamenti*

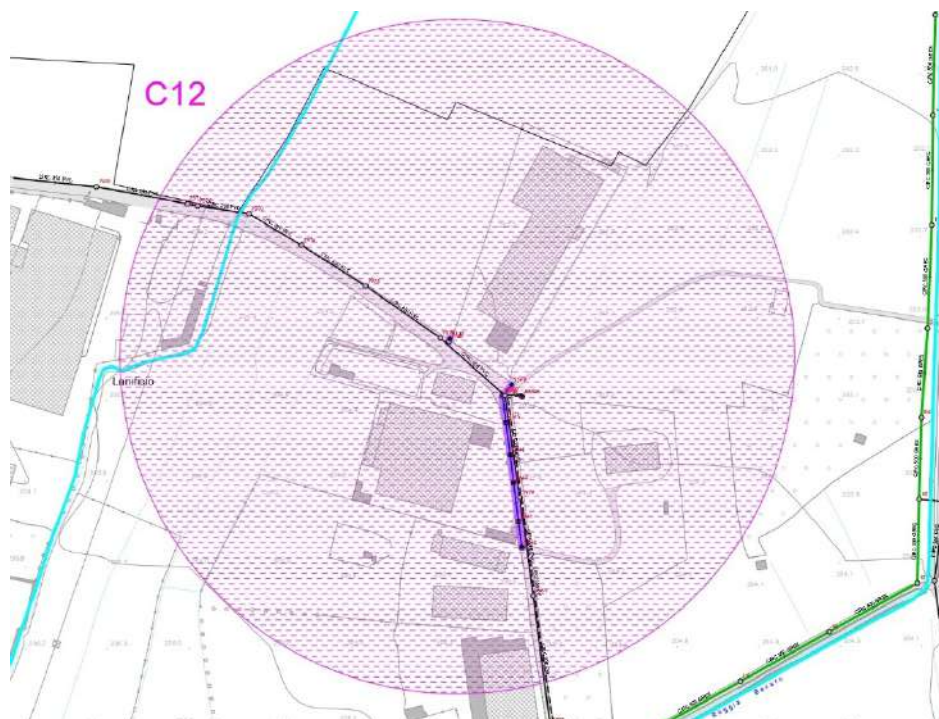
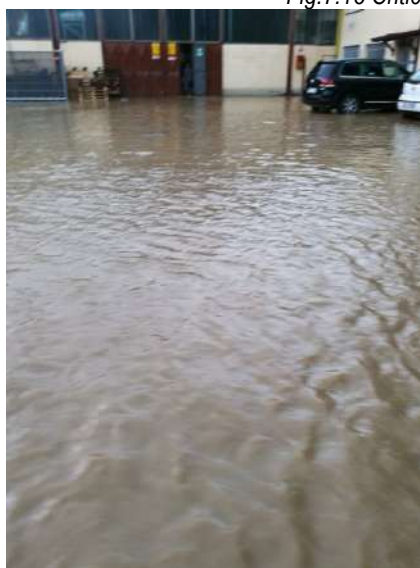
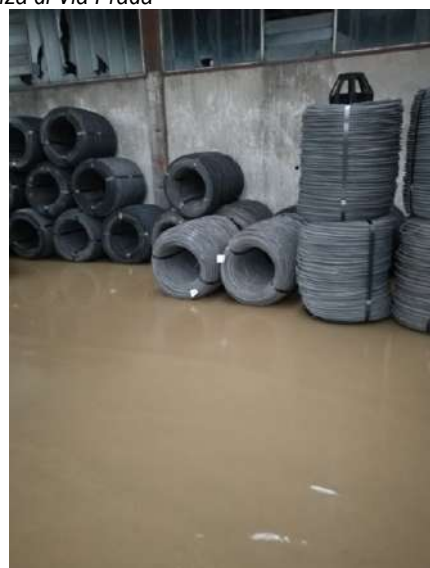
Tale criticità riguarda l'allagamento di Via Prada dovuto all'esondazione delle acque del Torrente Corna, che nel giugno 2016 hanno allagato i capannoni lungo la suddetta via. Le acque provenivano dal ponticello sopra la roggia Corna all'altezza della stazione di trasformazione elettrica. Lo straripamento delle acque della roggia è dovuto alle dimensioni ristrette del manufatto e al materiale che ostruiva il ponticello di Via Prada. Le acque così tracimate hanno invaso la sede stradale che presenta una leggera pendenza verso la zona industriale e allagando di conseguenza i capannoni. Tali aree sono al contempo aree allagabili del Torrente Bevera.

Fig.7.15 Criticità in corrispondenza di Via Prada

Foto 7.35 Capannoni allagati lungo Via Prada nel giugno del 2016

Foto 7.36 Capannoni allagati lungo Via Prada nel giugno del 2016
