## **RELAZIONE DESCRITTIVA “CASCINA ROSSA” – AC21 VIA CAMPESTRE**

Fabbricato di origine rurale/abitativo, ormai dismesso, detto "Cascina Rossa".

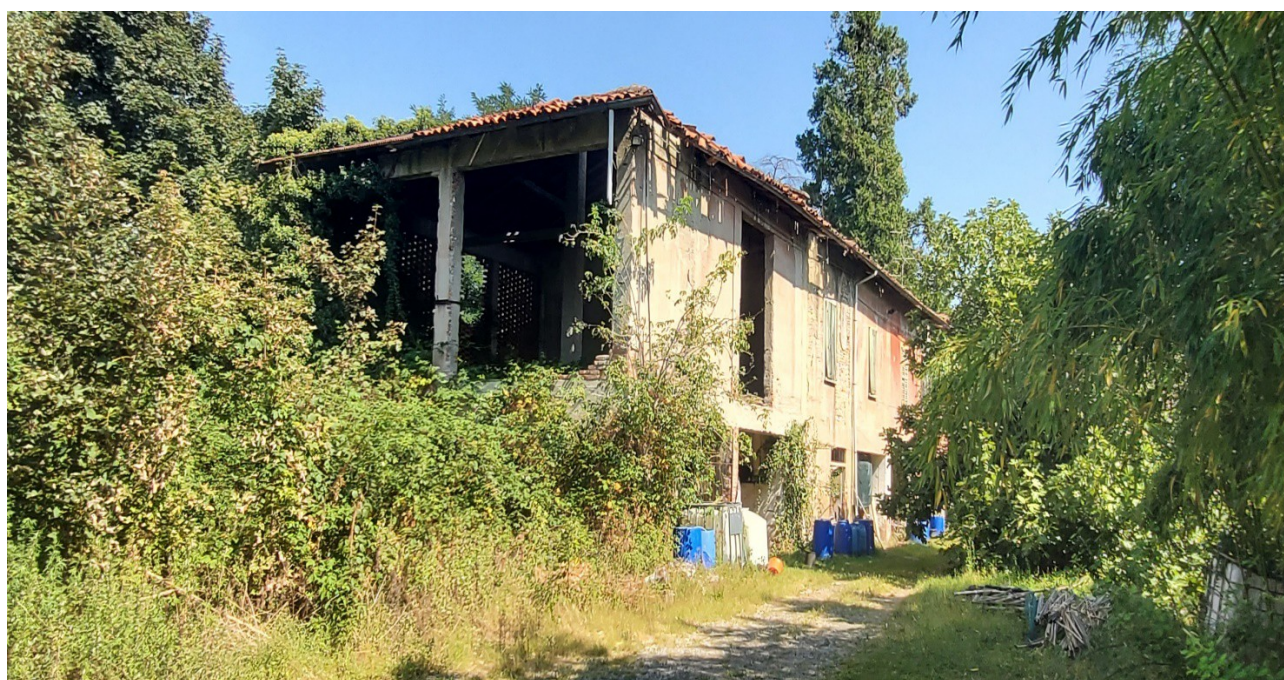
Stato di fatto: il fabbricato dismesso giace, da tempo, in pessime condizioni.

Si osserva che il fabbricato ha mantenuto una vestigia storica esclusivamente nelle facciate esterne nell'angolo nord est. Le altre porzioni del fabbricato, sia nelle strutture interne che esterne, hanno subito, nella evidenza, manutenzioni e rimaneggiamenti nelle varie epoche successive. Parti delle facciate, scale interne ed esterne, solette, tamponamenti evidenziano opere che, negli anni addietro, hanno palesemente modificato l'impronta architettonica e storica del fabbricato tutto.
