Spett.le Amministrazione Comunale
di GRAVEDONA ED UNITI
Municipio di Germasino
Provincia di Como

OGGETTO: Aggiornamento componente geologica, idrogeologia e sismica del piano di governo del territorio (Art. 57 della l.r. 11 marzo 2005, n. 12) – Lettera chiarimenti in merito al recepimento Parere Regione Lombardia, Protocollo Comune di Gravedona ed Uniti n. 11530 del 4 novembre 2013

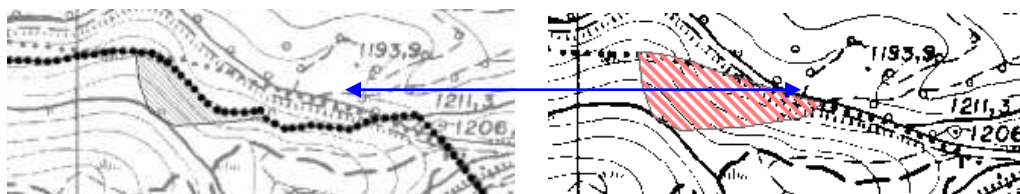
si ribadisce che è stato stralciato, senza alcuna motivazione, un piccolo ambito di frana quiescente Fq al limite settentrionale del territorio comunale, nella zona compresa tra Bocchetta e Croce Germasino. Si chiede di riportare in carta la perimetrazione vigente o di motivarne l'esclusione;

La motivazione delle scelte adottate è frutto dall'adeguamento dei tematismi della tavola dei dissesti al nuovo confine comunale, di seguito un confronto grafico fra le tavole sull'analisi dell' area di frana quiescente Fq .

Figura 1 Estratto tavola proposta e tavola di riferimento regionale, si noti la differenza dei confini comunali in cui da una parte è presente l'attuale confine inserito nelle tavole urbanistiche mentre dall'altra il confine da CT10

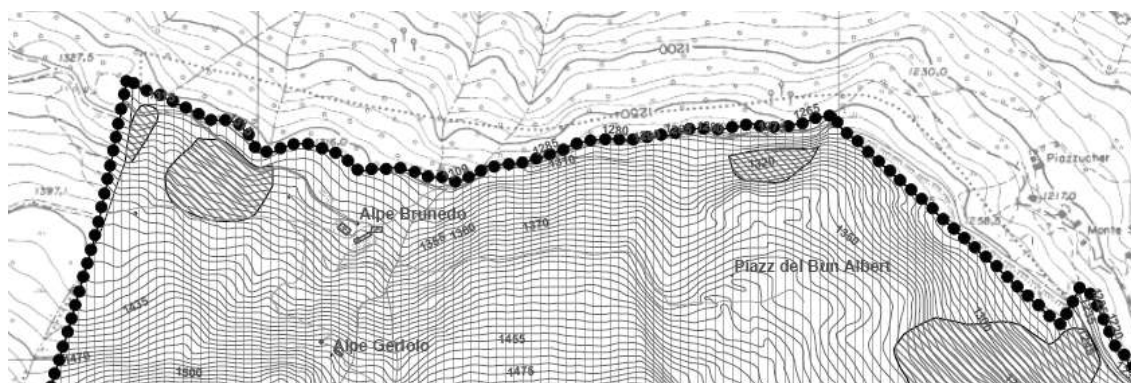
si prende atto che le aree di frana quiescente, presenti nella zona settentrionale del territorio comunale, ad ovest di Alpe Brunedo e lungo la strada al confine con il comune di Stazzona, perimetrare in modo leggermente differente rispetto alla cartografia PAI vigente, sono state estese, verso valle, fino al nuovo confine comunale individuato nella cartografia. Si rileva ad ogni modo che in tali aree è stata attribuita alle stesse lo stato di attività di frana stabilizzata e non quiescente (come il restante corpo di frana);

La definizione di un nuovo limite di frana e l'attribuzione del grado di attività all'area di PAI alla stessa frana deriva dall'esigenza di completare nel nuovo territorio comunale, un settore che precedentemente era delimitato da un differente confine . E' stato scelto dallo scrivente di attribuire il grado Fs a tale nuovo ambito in coerenza ai riscontri locali diretti in sito "confortati e confrontati" con la maggior tipologia di "attività" locale già individuata dal vincolo esistente e verificata nell'area..

Figura 2: Estratto tavola dei dissesti PAI con ambito analizzato nel seguente punto, si noti il principale corpo frana stabilizzato al cui interno sono presenti aree in dissesto quiescente.

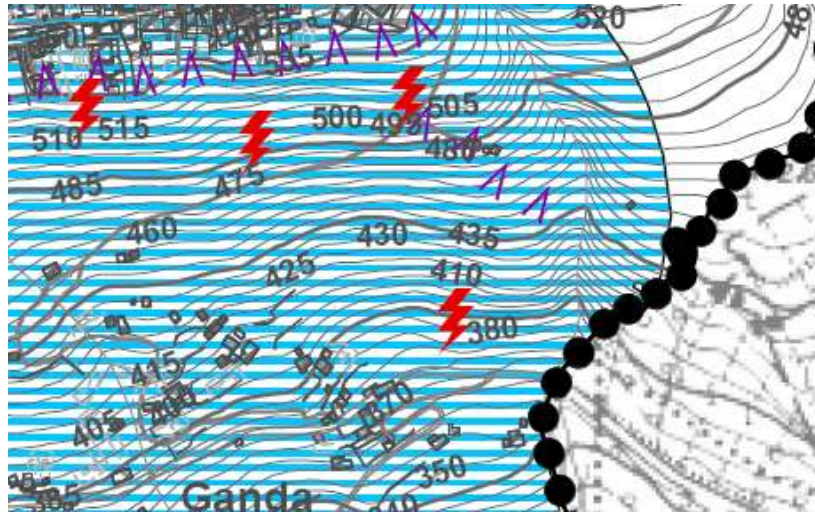
In riferimento alla tipologia del fenomeno (il cui innesco è sostanzialmente legato al cedimento del vecchio bottino di presa ed alla successiva azione delle acque superficiali non più captate), ed alle limitate dimensioni dello stesso, vista anche la pronta azione di ripristino del sito, non si reputa necessario inserire tale dissesto nelle altre cartografie di studio. Si conferma la definizione della classe di fattibilità per il riscontro diretto nell'area dello stato di abbandono del pendio in cui la nulla o comunque limitata regimazione delle acque di scorrimento (ben diffuse nell'area) presenti con accentuazione del soliflusso locale..

Figura 3: estratto tavola geomorfologica della località Ganda, in cui è possibile notare l'orlo morfologico e fenomeni di soliflusso.

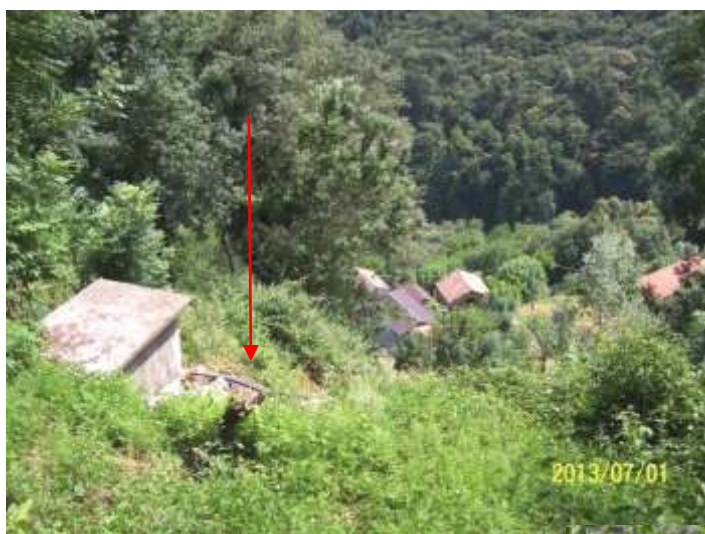
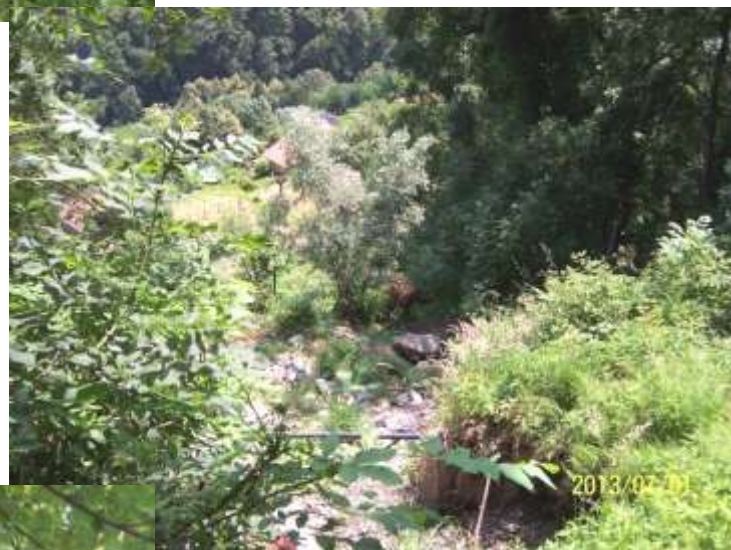
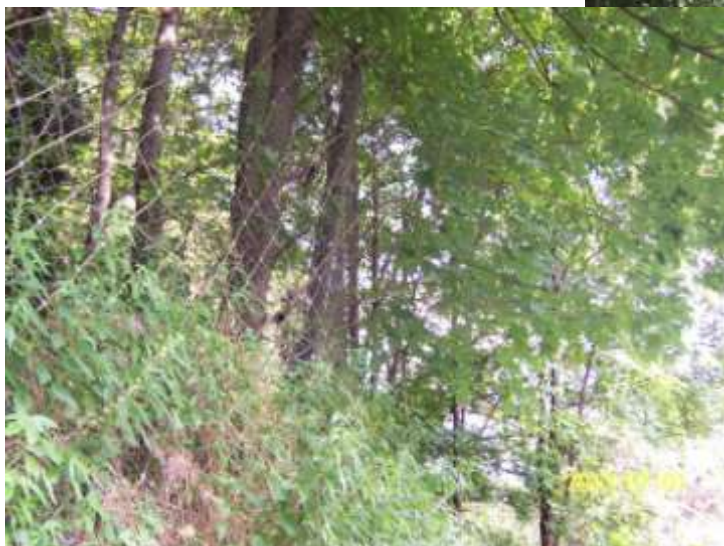
In tale ambito la modifica alla carta di fattibilità è derivata da un evento locale avvenuto in fase di aggiornamento dei documenti di studio (maggio 2013). Si tratta di un cedimento dovuto alle intense e prolungate precipitazioni che collassato un vecchio bottino di presa esistente in loco con conseguente riversamento a valle delle acque. Ne è derivata una situazione temporanea che, oltre al collasso diretto di alcuni massi nel sottostante nucleo, ha amplificato una problematica locale antica (sono presenti nell'area barriere paramassi) con la possibile attivazione di materiale saturo nel pendio soprastante la frazione.

Rif. Dissesto in loc Ganda.

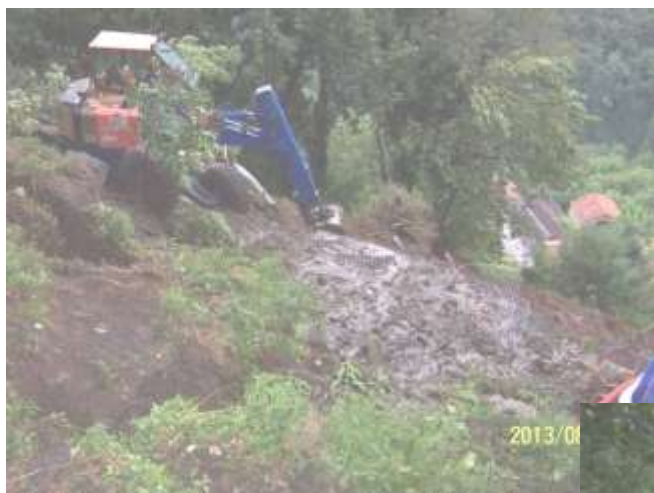
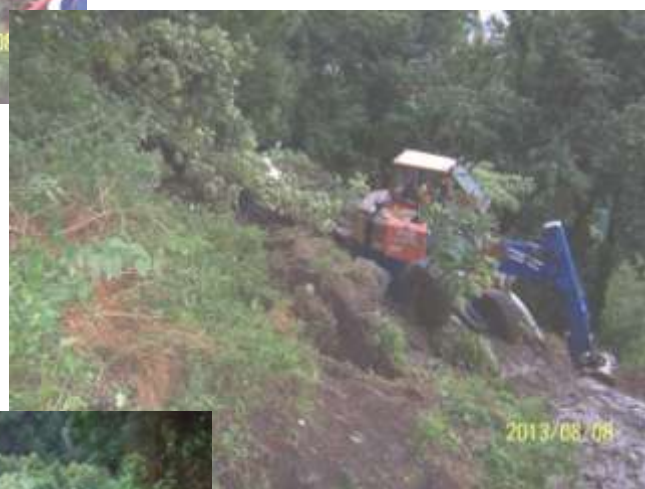
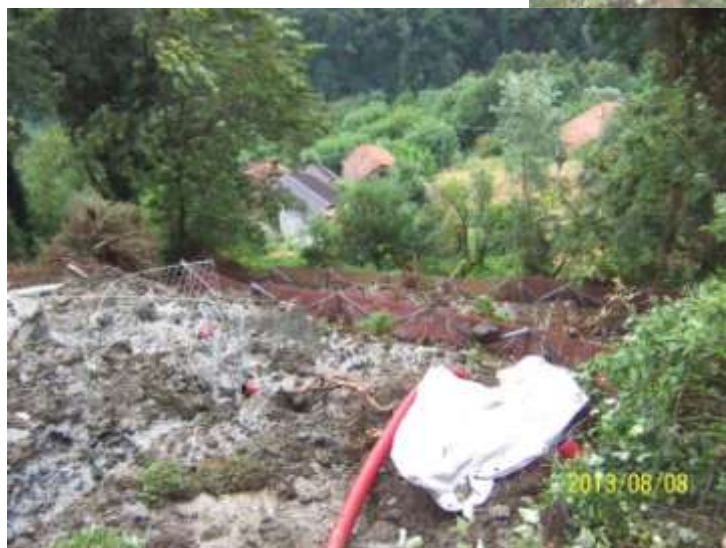
Rif. Pronto intervento dissesto in loc Ganda.

A seguito dell'evento e successivamente alla stesura del documento geologico, è stato attivato un pronto intervento con la realizzazione di opere di terrazzamento/consolidamento del sito e risistemazione del bottino di presa oltre alla regolarizzazione delle acque di scorrimento superficiali. (vedi rif. Fotografico allegato alla presente).

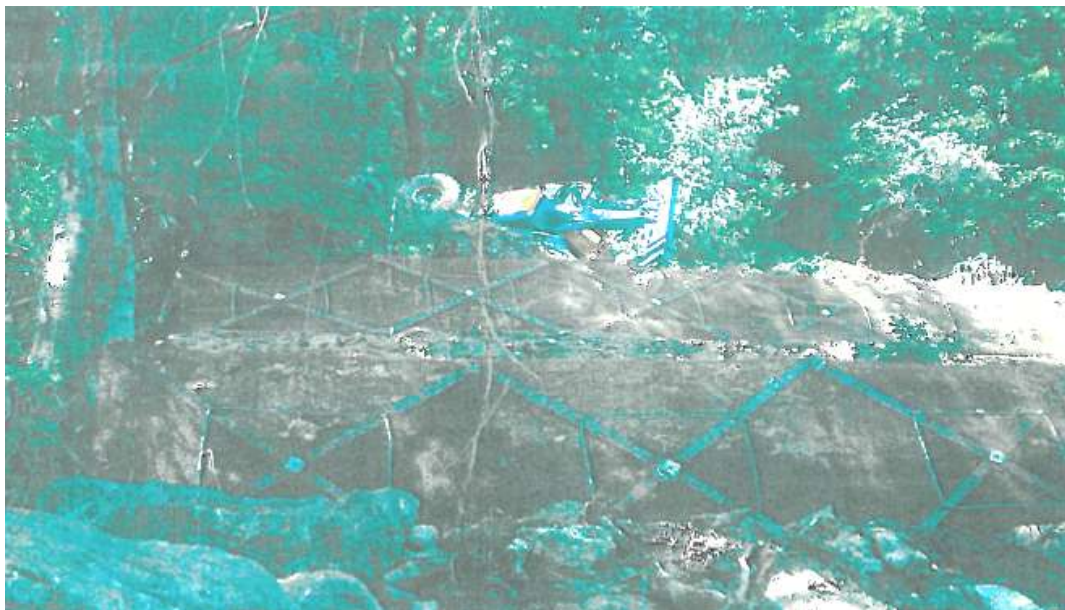
Stato finale sistemazione dissesto in loc Ganda.
