# COMUNE DI PONTE IN VALTELLINA

## *Inventario frane*

**STUDIO DI GEOLOGIA APPLICATA**

## INVENTARIO FRANE

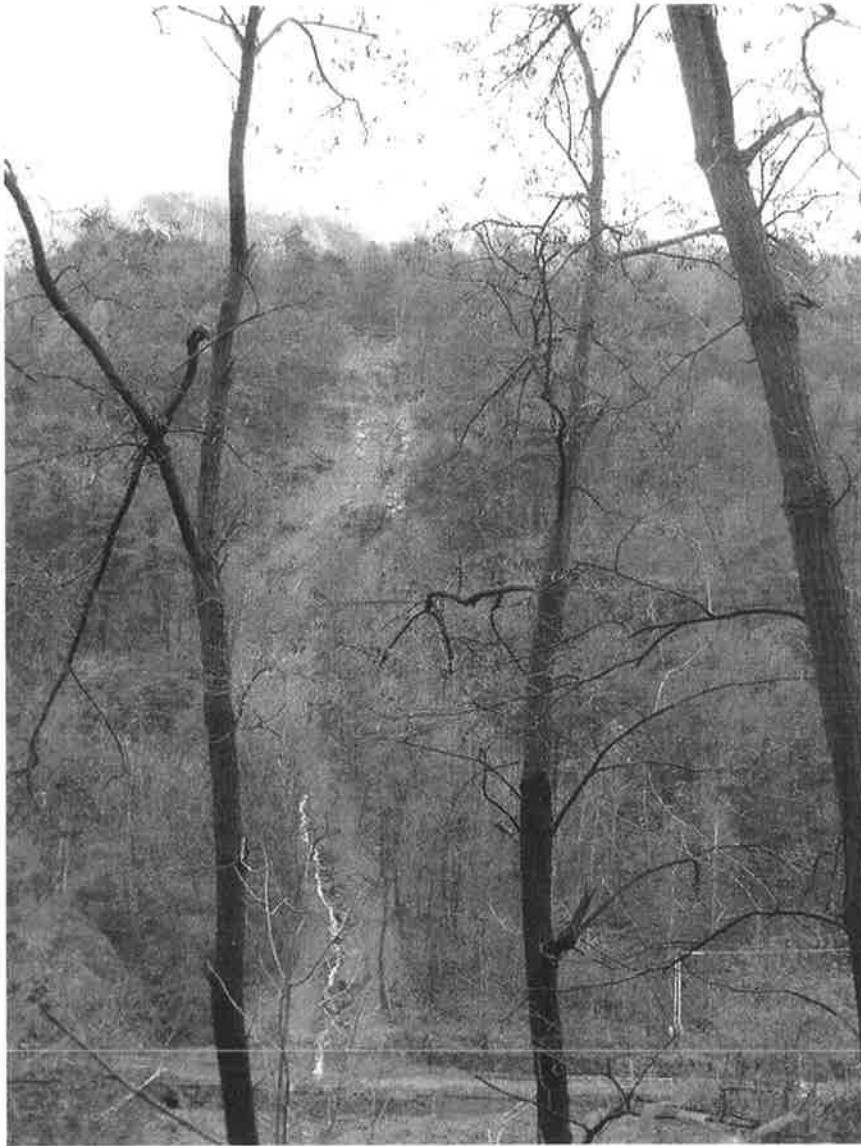
Rilevatore	Azzola	Tipo di rilevamento (2)	diretto
Coordinate Gauss-Boaga da CTR (punto più elevato coronamento frana)		Latitudine	1575145
		Longitudine	5112156
Nome o località frana	Sazzo	Comune	Ponte in Valtellina
Comunità Montana	Sondrio	Provincia	Sondrio
Bacino	Adda	Sottobacino	/
Sigla CTR	C3e2	Nome CTR	Chiuro
Località minacciate direttamente (3)		Comune	
Località minacciate indirettamente (3)		Comune	Ponte in Valtellina
Data primo movimento(4)	Novembre 2002	Data ultima riattivazione

<b>NICCHIA</b>	
Quota coronamento (m s.l.m.)	470
Larghezza media (m)	20
Larghezza massima (m)	30
Altezza max. scarpata principale (m)	2
Area (m <sup>2</sup> )(6)	450
Volume. (m <sup>3</sup> ) (6)	800

4 - TIPO DI MOVIMENTO			
Crollo	In massa		
	Di singoli blocchi	puntuale diffuso	
Ribaltamento			
Svolgimento	Rotazionale		
	Traslativo		x
Superficie in movimento			
Planare			
Multiplanare			
Circolare			
Curvilinea			
Non determinabile			
Espansione laterale			
Colata			x
Subsidenza

ATTIVA	X	Sintomi di attività			
		rigonfiamenti			
		cedimenti di blocchi			
		superfici di movimento non alterate		X	
		vegetazione assente o abbattuta		X	
		variazioni portata acque			
		lesioni a manufatti		x	
		colate di detrito e/o terra a piede			
RIATTIVATA		parzialmente		totalmente	
		nicchia	accumulo	nicchia	accumulo
		per			
		arretramento			
		estensione laterale			
		avanzamento			
INATTIVA QUIESCENTE					
INATTIVA STABILIZZATA

accertati		potenziali		accertati		potenziali
	Centro abitato				Acquedotti	
	Baite o case sparse				Fognature	
	Edifici pubblici				Oleodotti	
	Insedimenti produttivi				Argini o opere di regimazione	
	Ferrovie		X		Sbarramento parziale corsi d'acqua	
	Autostrade SS SP				Sbarramento totale corsi d'acqua	
X	Strade comunali o consortili	X			Terreni agricoli	
	Linee elettriche		X		Boschi	
	Condotte forzate				Allevamenti	
	Gallerie idroelettriche					
	Dighe

SISTEMAZIONI FORESTALI	E	P	INTERVENTI PASSIVI DRENAGGIO	E	P	DRENAGGIO	E	P
Viminate/fascinate		X	Valli paramassi			Canalette di drenaggio	X	
Gradonature		X	Trincee paramassi			Gallerie drenanti		
Disgaggio			Rilevati paramassi			Trincee drenanti		
Gabbionate		X	Muri e paratie			Dreni	X	
Palificate			Sottomurazioni			Pozzi drenanti		
Rimboschimento		X						
SISTEMAZIONI IDRAULICHE			INTERVENTI ATTIVI IN PARETE			ALTRO		
Briglie e traverse		X	Spriz-beton			Sistemi di allarme		
Argini e difese spondali			Chiodature			Consolidamento edifici		
Svasi / pulizia alveo			Tirantature			Evacuazione		
Vasche di espansione			Imbragature			Demolizione infrastrutture		
			Iniezioni			Terre armate		
			Reti			Micropali		
						Demolizione blocchi

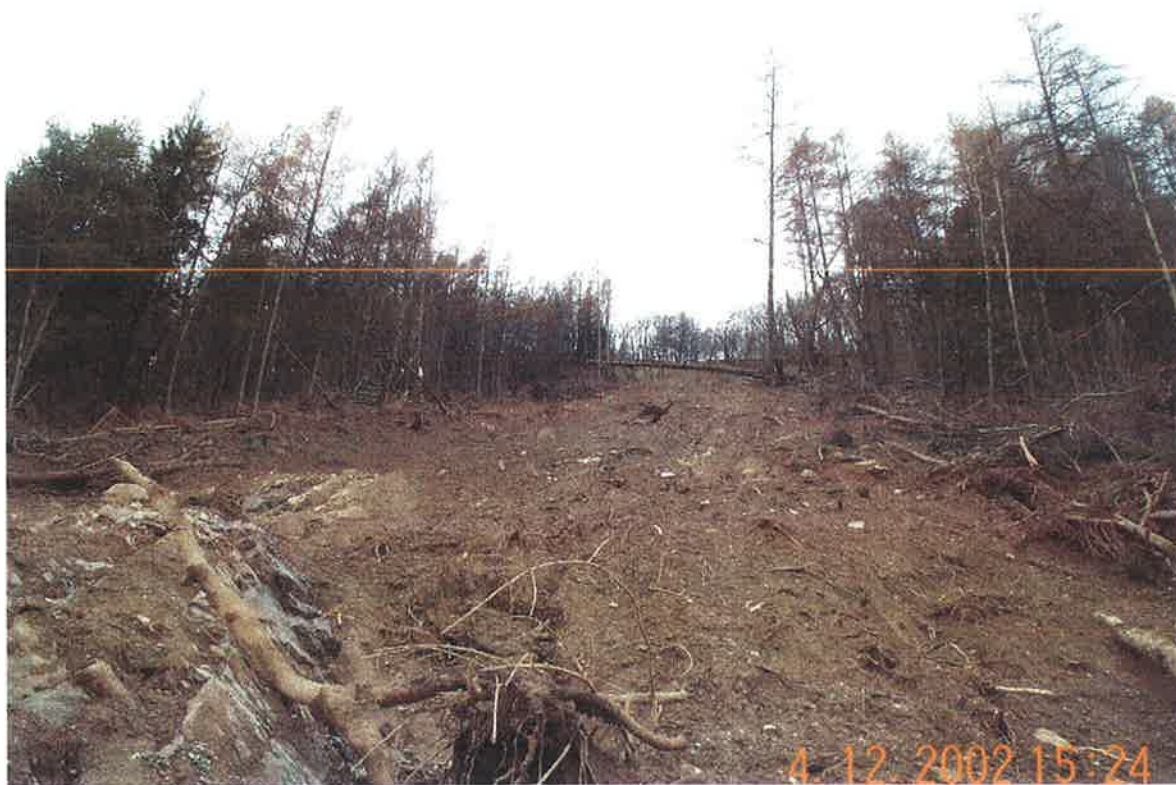
Rilevatore	Azzola	Tipo di rilevamento (2)	diretto
Coordinate Gauss-Boaga da CTR		Latitudine	1576526
(punto più elevato coronamento frana)		Longitudine	5115327
Nome o località frana	Pradasc	Comune	Ponte in Valtellina
Comunità Montana	Sondrio	Provincia	Sondrio
Bacino	Adda	Sottobacino	Val Fontana
Sigla CTR	C3e1	Nome CTR	Val Fontana
Località minacciate direttamente (3)		Comune	
Località minacciate indirettamente (3)	Pradasc	Comune	Ponte in Valtellina
Data primo movimento(4)	Dicembre2002	Data ultima riattivazione

<b>NICCHIA</b>	
Quota coronamento (m s.l.m.)	925
Larghezza media (m)	
Larghezza massima (m)	35
Altezza max. scarpata principale (m)	3
Area (m <sup>2</sup> )(6)	
Volume. (m <sup>3</sup> ) (6)

<b>ACCUMULO</b>	
Quota unghia (m s.l.m.)	620
Quota testata (m s.l.m.)	800
Larghezza media (m)	
Larghezza massima (m)	70
Lunghezza media (m)	
Lunghezza massima (m)	200
Spessore medio (m)	
Spessore massimo (m)	
Area (m <sup>2</sup> )(6)	
Volume. (m <sup>3</sup> ) (6)	
Accumulo in alveo	
Accumulo rimosso

ATTIVA	X	Sintomi di attività			
		rigonfiamenti			
		cedimenti di blocchi			
		superfici di movimento non alterate			X
		vegetazione assente o abbattuta			X
		variazioni portata acque			
		lesioni a manufatti			x
		colate di detrito e/o terra a piede			
RIATTIVATA		parzialmente		totalmente	
	per	nicchia	accumulo	nicchia	accumulo
	arretramento				
	estensione laterale				
	avanzamento				
INATTIVA QUIESCENTE					
INATTIVA STABILIZZATA

accertati		potenziali		accertati		potenziali
	Centro abitato			X	Acquedotti	
	Baite o case sparse	X			Fognature	
	Edifici pubblici				Oleodotti	
	Insedimenti produttivi				Argini o opere di regimazione	
	Ferrovie			X	Sbarramento parziale corsi d'acqua	
	Autostrade SS SP				Sbarramento totale corsi d'acqua	
X	Strade comunali o consortili				Terreni agricoli	
X	Linee elettriche			X	Boschi	
	Condotte forzate				Allevamenti	
	Gallerie idroelettriche					
	Dighe

SISTEMAZIONI FORESTALI	E	P	INTERVENTI PASSIVI	DRENAGGIO	E	P	DRENAGGIO	E	P
Viminate/fascinate		X	Valli paramassi				Canalette di drenaggio	X	
Gradonature		X	Trincee paramassi				Gallerie drenanti		
Disgaggio			Rilevati paramassi				Trincee drenanti		
Gabbionate		X	Muri e paratie				Dreni	X	
Palificate		X	Sottomurazioni				Pozzi drenanti		
Rimboschimento		X							
SISTEMAZIONI IDRAULICHE			INTERVENTI ATTIVI IN PARETE				ALTRO		
Briglie e traverse			Spriz-beton				Sistemi di allarme		
Argini e difese spondali			Chiodature				Consolidamento edifici		
Svasi / pulizia alveo			Tirantature				Evacuazione		
Vasche di espansione			Imbragature				Demolizione infrastrutture		
			Iniezioni				Terre armate		
			Reti				Micropali		
							Demolizione blocchi
