COMUNE DI MOLTENO

Piano di Recupero n.2

Relazione Tecnica Agronomo

DESCRIZIONE DELLO STATO DI FATTO DEL VERDE PRESENTE NEL
PIANO DI RECUPERO N.2
FG. 9 MAPP. 1318, 2318, 1478
COMUNE DI MOLTENO (LC)

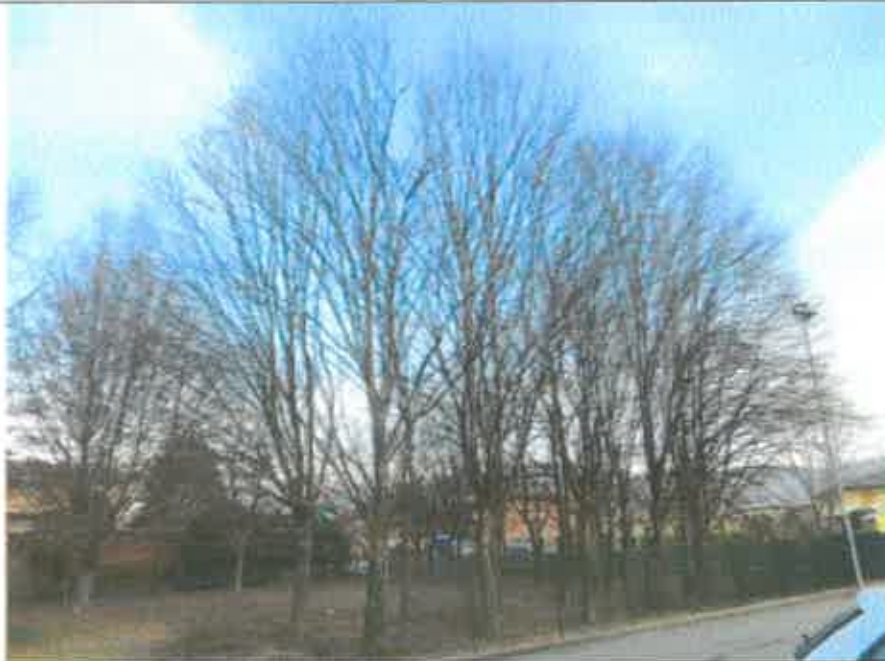
Fotografia 1: popolamento arboreo visto da via De Gasperi

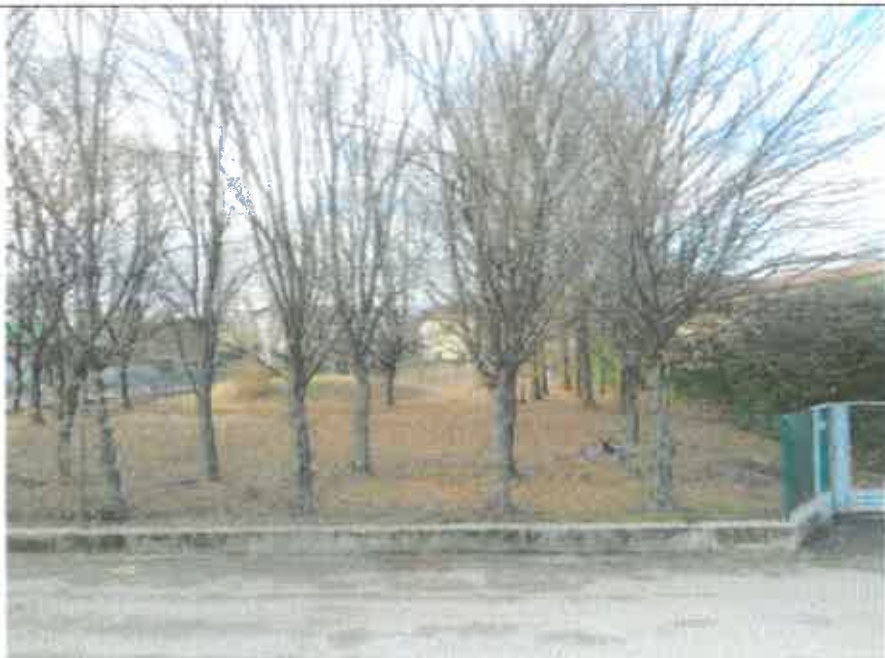
Fotografia 2: popolamento arboreo visto da via De Gasperi

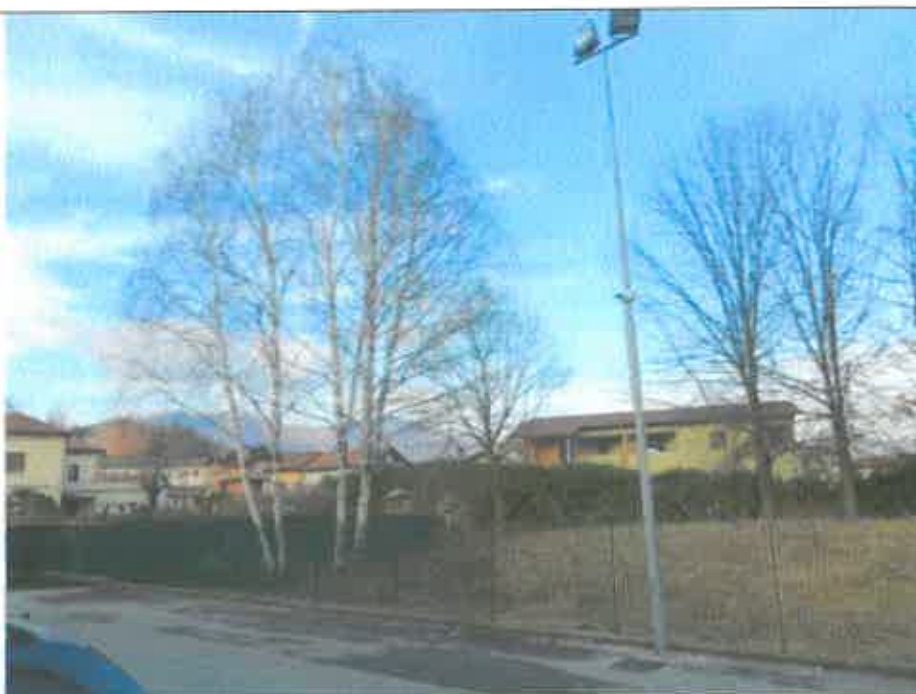
Le piante di betulla si trovano nell'angolo nord/ovest dell'area principale, a circa 3 metri di distanza dalla recinzione e dalle altre proprietà.

Fotografia 3: Betulle (n. 40-42)

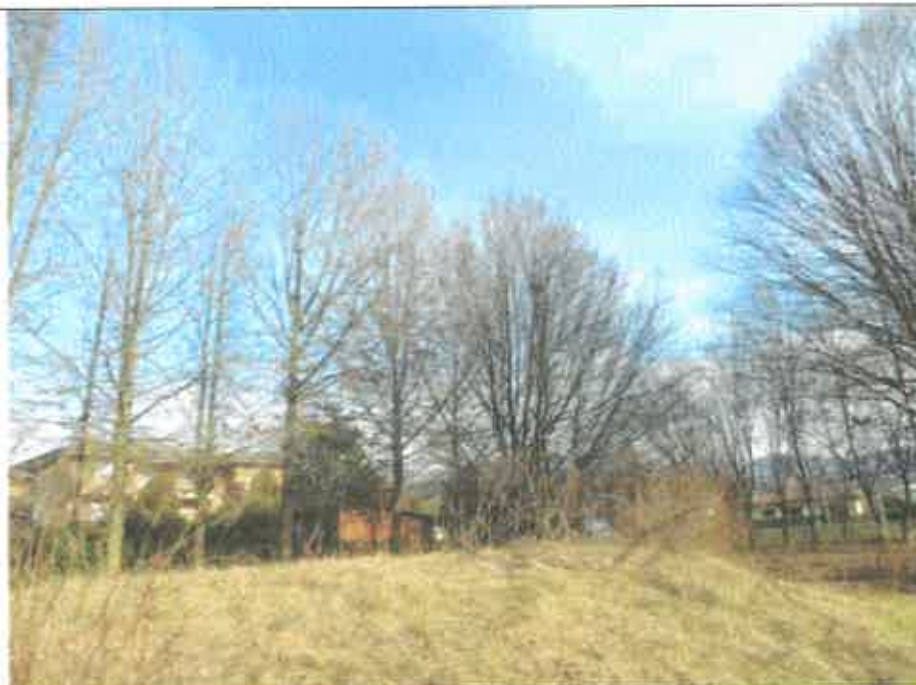
Dall'esame visivo delle piante si è riscontrata la presenza di fenomeni di degradamento a carico del fusto in alcune piante di Carpino. L'osservazione del colletto e del fusto delle piante di quercia e faggio non ha portato alla rilevazione di alcun difetto morfologico evidente e visibile esternamente.

Fotografia 4: Soggetti di Quercia e Faggio

L'attuale impostazione del progetto di ampliamento del complesso commerciale presuppone l'abbattimento delle piante presenti, ad esclusione della pianta meglio conservata ed isolata di quercia rossa che, trovandosi nell'area ove sono previsti gli inserimenti di verde, si ritiene possa essere mantenuta in essere a condizione di tutelare al meglio l'apparato radicale e il fusto durante le operazioni di cantiere. Per quanto riguarda le piante di Carpino, si ritiene che siano attualmente i soggetti con minore valore estetico ed ecosistemico. **Le piantumazioni previste nell'area in cessione al comune si ritiene possano compensare in parte la dotazione a verde attuale.** Globalmente, si ritiene che possano essere collocate nell'area verde rimanente sul lato nord del piano di recupero in cessione al comune almeno venti esemplari di piante di seconda e terza grandezza, la cui scelta dovrà essere funzionale alla destinazione prevista per l'area.

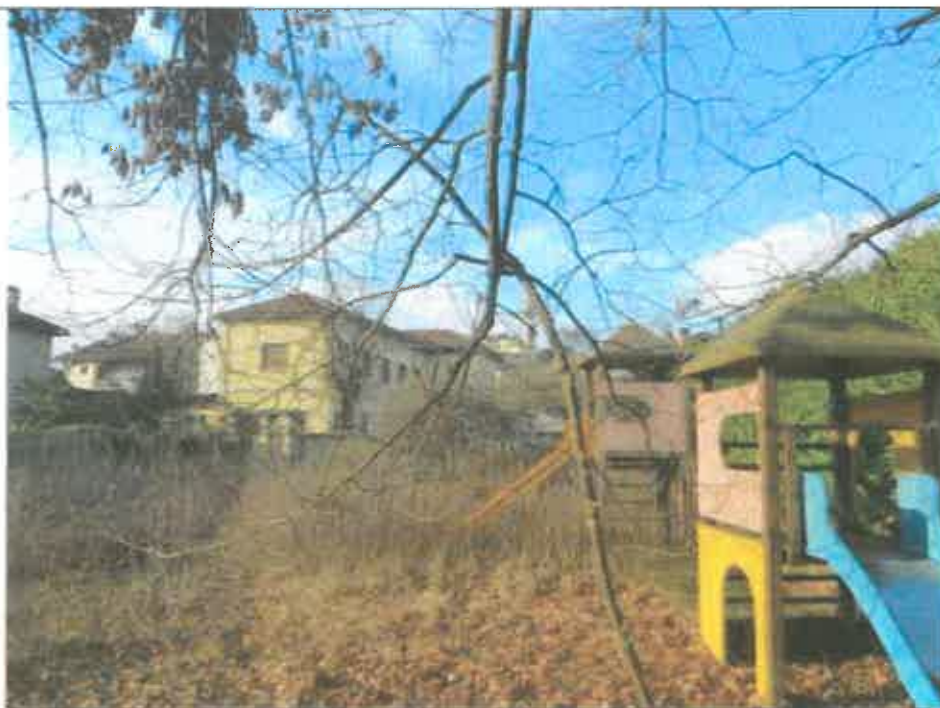
L'area, di proprietà comunale era un tempo adibita con ogni probabilità a verde ricreativo ma appare attualmente in evidente stato di abbandono. Tale situazione è dimostrata dalla assenza totale di manutenzione delle alberate presenti e dallo stato di conservazione dei manufatti presenti. All'interno dell'area si intuisce infatti la presenza di un camminamento in autobloccanti per la maggior parte interrato e ricoperto da detriti, al pari delle strutture gioco per bambini ed il campo bocce posti nella zona limitrofa all'ex asilo Riva. Tutta l'area risulta allo stato attuale quasi completamente invasa da specie infestanti che hanno nel tempo determinato la decadenza estetica e funzionale dell'area. In differenti punti si nota l'abbandono di rifiuti e rottami di varia natura.

Fotografia 5: Stato di abbandono dell'area

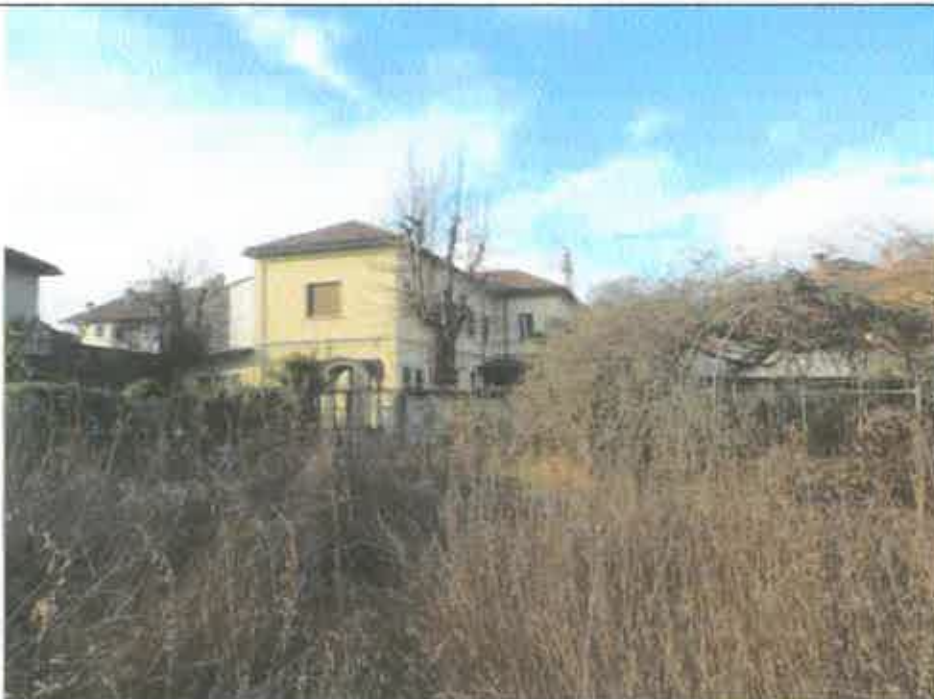
Fotografia 6: Stato di abbandono dell'area

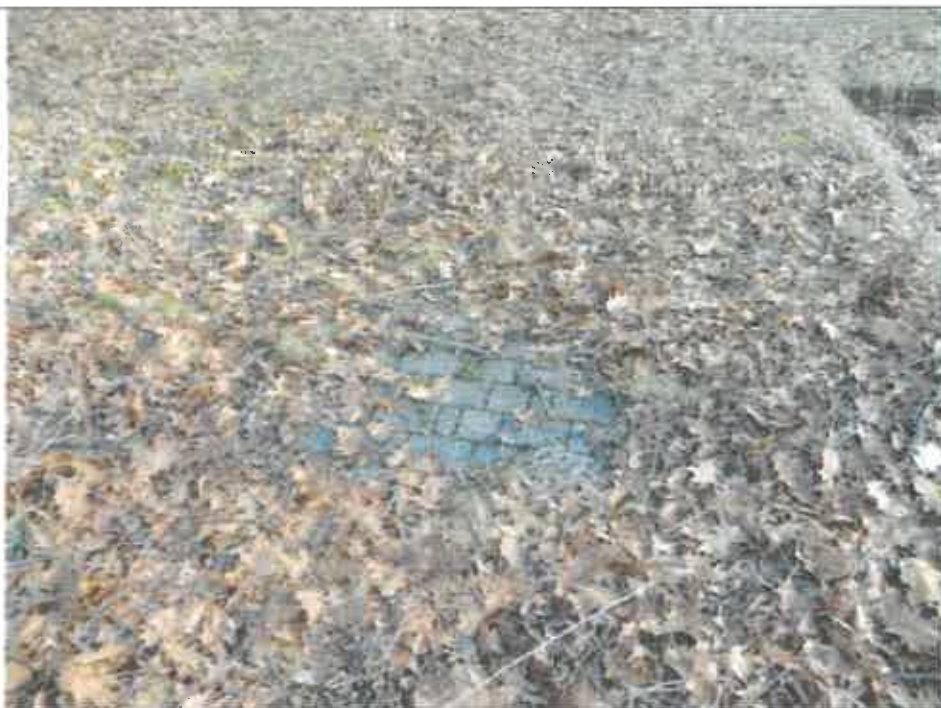
Fotografia 7: Stato di abbandono dell'area.

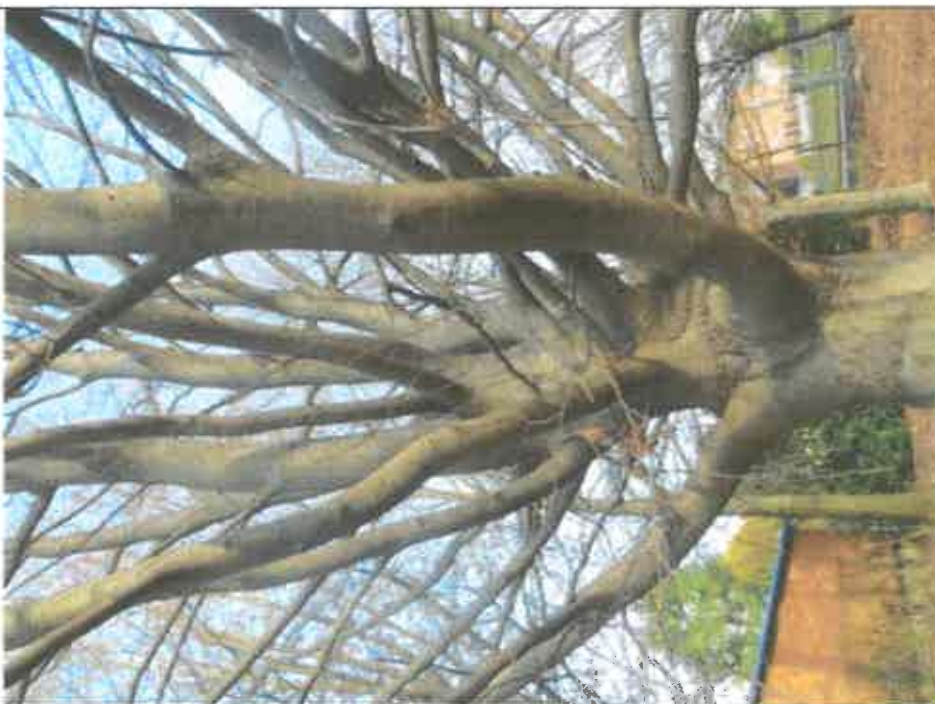
La generalità degli esemplari presentano chiome disordinate, nelle quali si notano differenti disseccamenti di alcuni rami. Alcune ramificazioni sono cedute e si presentano spaccate ed impigliate in chioma. Dalla conformazione attuale delle chiome appare evidente come le alberate siano state oggetto di manutenzione e potatura prima dell'abbandono dell'area. L'assenza di interventi manutentivi ha tuttavia portato ad uno sviluppo non sempre proporzionato dei rami costituenti le chiome, soprattutto nel caso delle piante di Carpino e Faggio.

Fotografia 8: Disordine della chioma in esemplare di faggio.

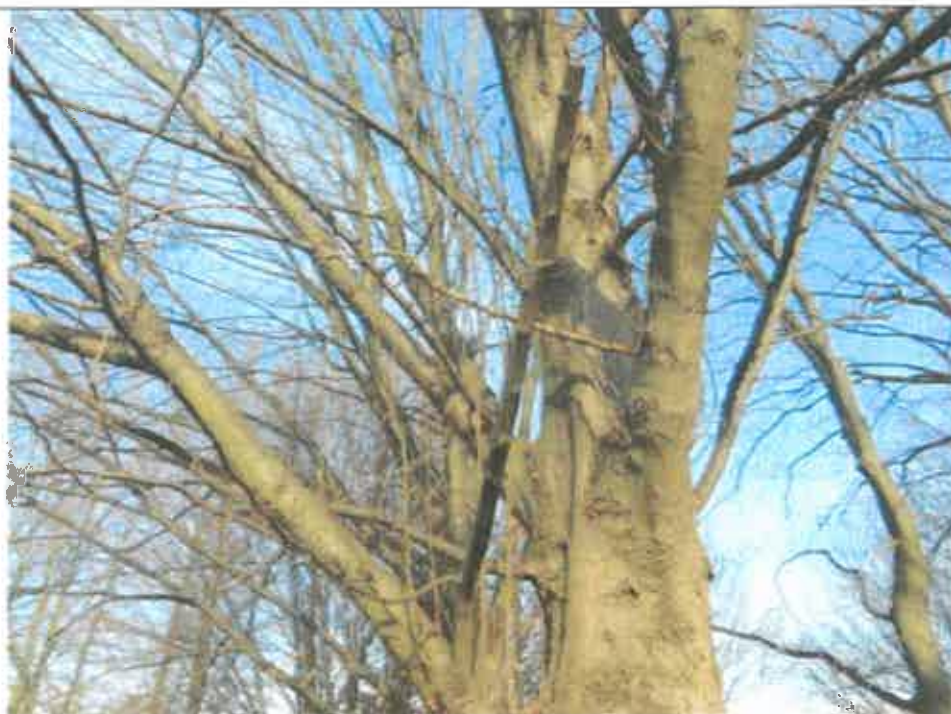
Fotografia 11: Ramificazioni rotte in soggetto di quercia.

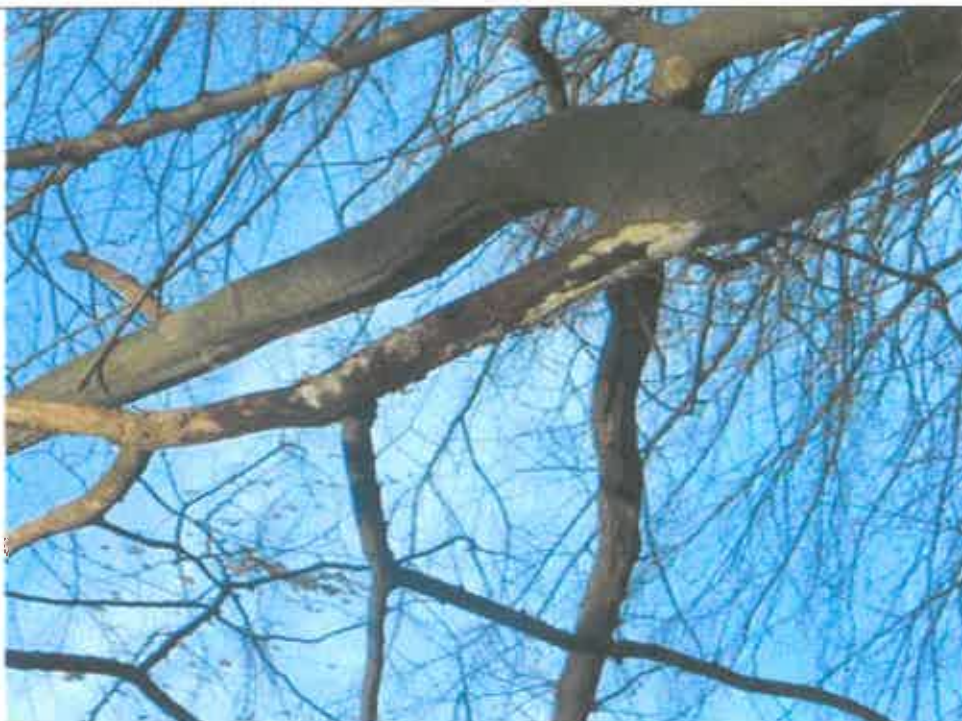
Fotografia 12: Ramo secco con processi di decadimento del legno.

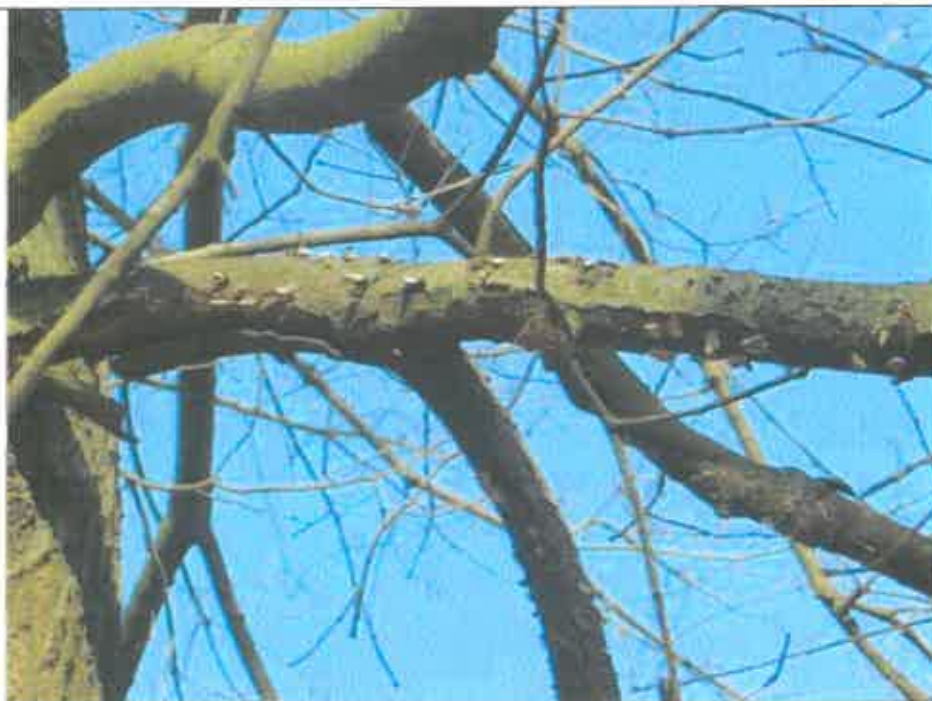
Fotografia 13: Ramificazioni secche con processi di decadimento.

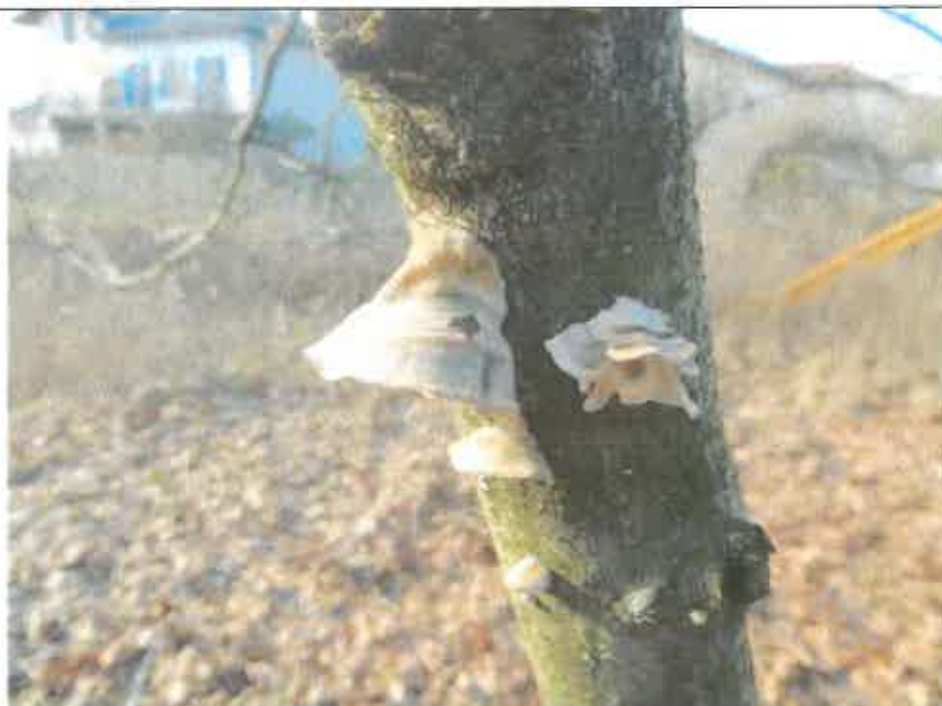
Fotografia 14: Ramificazioni secche con processi di decadimento
