COMUNE DI OGGIONA CON S. STEFANO
PROVINCIA DI VARESE

PIANO DI GOVERNO DEL TERRITORIO

SCHEDATURA SERVIZI
ESISTENTI S. STEFANO

PS5

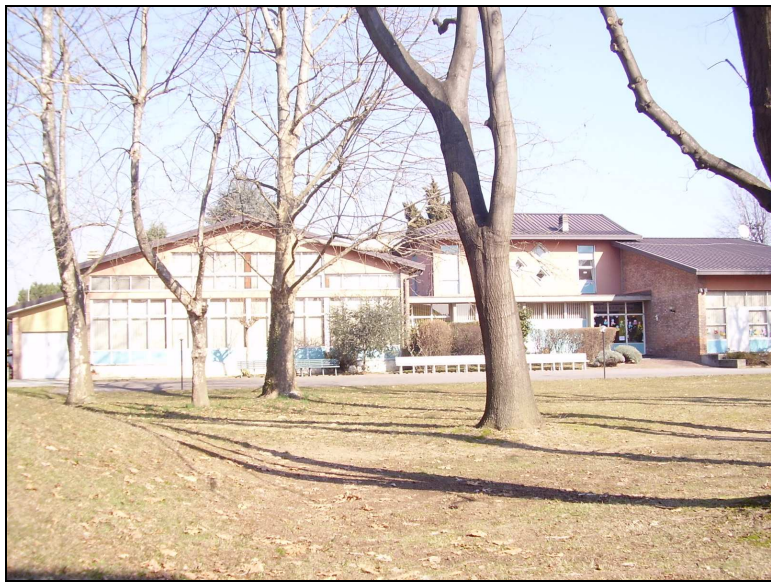
SCHEDA S.S. N° 2 : <i>Scuola materna Maria Immacolata</i>

Descrizione generale	Proprietà		Parrocchia
	Gestione		Parrocchia
	Edificio	n° piani	Piano terra: scuola materna Piano primo: abitazioni suore
		conformazione	Edificio a pianta regolare
		copertura	A falde, in lastre di alluminio coibentate

Aree libere		Giardino di pertinenza con alberature ad alto fusto, arbusti, piante da frutto e aiuole con fiori. Camminamenti in autobloccanti o piastrelloni
Qualità	Edificio	strutture	c.a. e muratura
		impianti	Riscaldamento centralizzato, impianto elettrico
		finiture	Civili, serramenti in alluminio
		manutenzione generale	buona
	aree libere	arredo	giochi per bambini e illuminazioni
		manutenzione	buona, effettuata di frequente
		arredo	buona

Giudizio sintetico	Il numero dei bambini è aumentato negli ultimi anni, la struttura ha ancora qualche margine in quanto a crescita delle richieste
--------------------	----------------------------------------------------------------------------------------------------------------------------------

Adegamenti in atto o necessari	Tipologia	Sostituzione vetri piano terra
	Previsione (anno)	
	Risorse	Contributo comunale

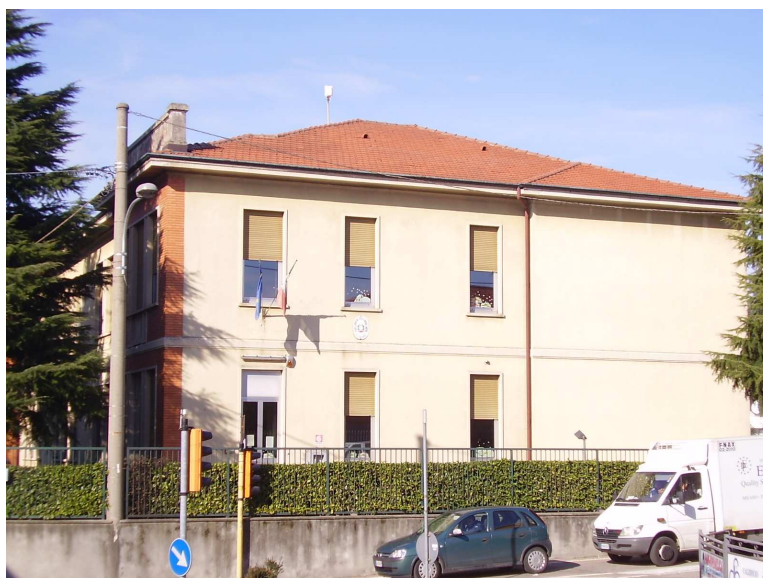
SCHEDA S.S. N° 4 : *Scuola elementare General Cantore*

Descrizione generale	Proprietà	n° piani	Comune
	Gestione		Comune - direzione didattica
	Edificio	conformazione	Piano cantina Piano terra:aule, bagni e portineria Piano primo:aule,bagni Pianta edificio scolastico a C e palestra in aderenza a pianta rettangolare

copertura	A falde, in tegole marsigliesi La palestra ha copertura piana in guaina bituminosa
	Aree libere		Cortile di pertinenza in autobloccanti

Qualità	Edificio	strutture	Scuola: muratura portante Palestra :strutture e involucro prefabbricati
		impianti	riscaldamento centralizzato a metano, ascensore
		finiture	serramenti in alluminio
	aree libere	manutenzione generale	buona
		arredo	buona
		manutenzione	buona
		arredo	assente

Giudizio sintetico	Le dimensioni dell'edificio e la distribuzione delle aule permetterebbero di soddisfare la crescita del numero degli alunni
--------------------	-----------------------------------------------------------------------------------------------------------------------------

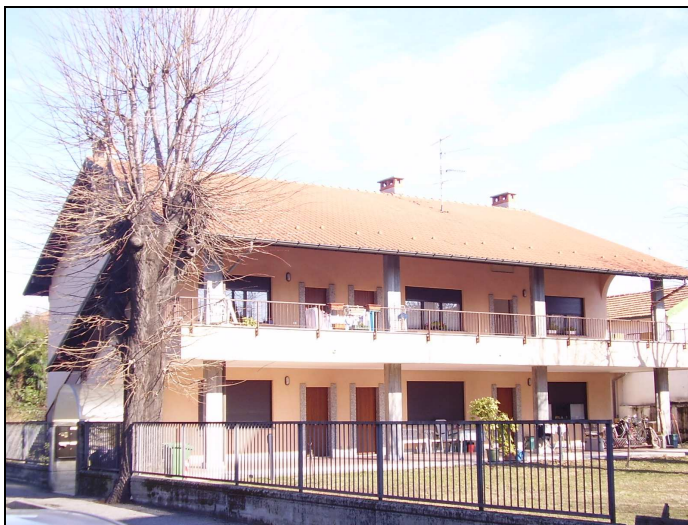
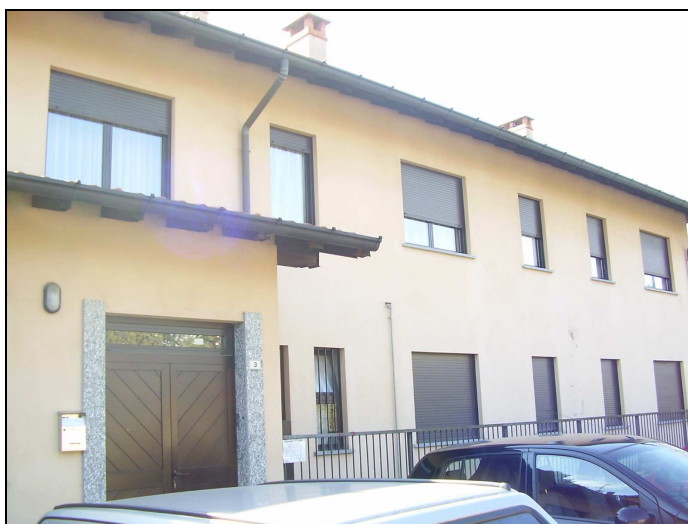
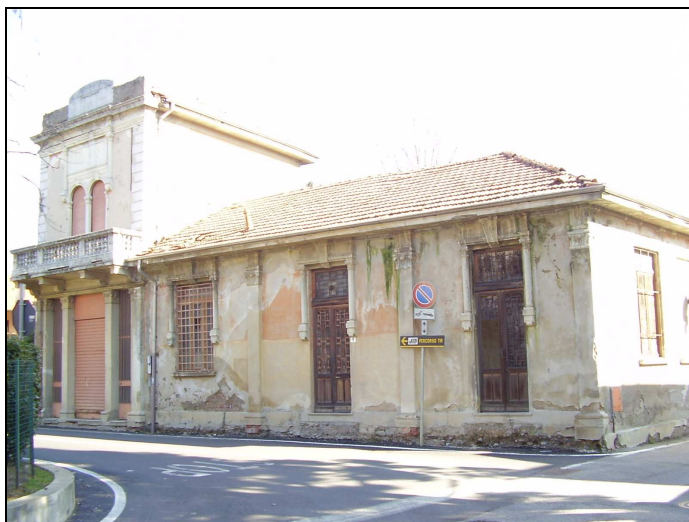
SCHEDA S.S. N° 5 : *Centro Anziani*

Descrizione generale	Proprietà		Comune
	Gestione		Comune - ACLI
	Edificio	n° piani	Residenze:Piano cantina terra, primo
		conformazione	Residenze:Pianta rettangolare Ed. dimesso: Pianta a L
		copertura	Residenze e uffici :a falde, in tegole portoghesi rosse. Ed. dimesso copertura a falde in tegole marsigliesi
	Aree libere		Giardino di pertinenza a prato con alberi ad alto fusto
Qualità	Edificio	strutture	Residenze e uffici: c.a. e muratura Ed.dismesso: muratura portante
		impianti	Residenze e uffici:riscaldamento a metano Impianto elettrico Ed.dismesso:impianti non a norma, non funzionanti
		finiture	Residenze e uffici: civili, serramenti in alluminio Ed.dismesso: finiture fine ottocento intorno alle aperture e sui parapetti dei balconi
		manutenzione generale	Residenze e uffici:buona, tinteggiatura esterna da ripristinare in alcuni punti Ed.dismesso: manutenzione assente

arredo	Residenze e uffici: buona Ed. dimesso: non presente
	aree libere	manutenzione	Residenze e uffici: buona Ed. dimesso: assente
		arredo	assente

Giudizio sintetico Eventuali adeguamenti EBA per accedere al
piano primo permetterebbero un accesso
agevole alle residenze anche a disabili

Adeguamenti in atto o necessari	Tipologia	Previsto ampliamento del blocco residenziale
	Previsione (anno)	
	Risorse	Contributo comunale

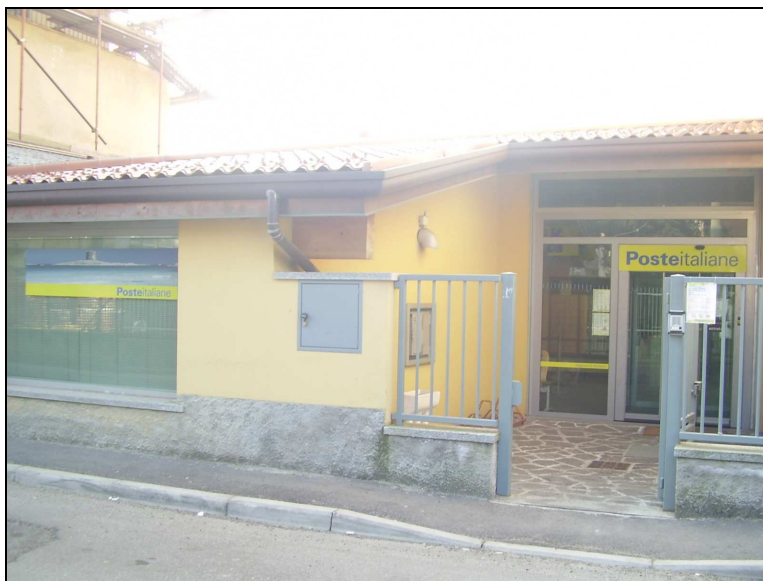
SCHEDA S.S. N° 14 : *Posta*

Descrizione generale	Proprietà		Poste italiane
	Gestione		
	Edificio	n° piani	Piano terra
		conformazione	Edificio a pianta rettangolare
		copertura	A falde, in lastre di alluminio coibentate sagoma coppo

Aree libere		Cortiletto d'ingresso
Qualità	Edificio	strutture	c.a. e muratura
		impianti	Riscaldamento centralizzato, impianto elettrico
		finiture	Civili, serramenti in alluminio
	aree libere	manutenzione generale	buona
		arredo	Arredamento per ufficio in buone condizioni
		manutenzione	buona
	arredo	assente

Giudizio sintetico	Nei giorni di ritiro pensioni il numero dell'utenza aumenta e gli spazi sono ristretti
--------------------	----------------------------------------------------------------------------------------

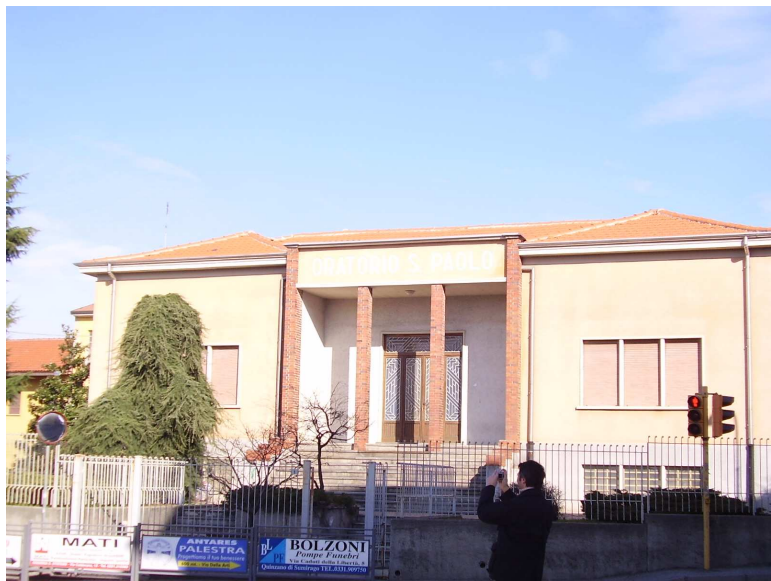
SCHEDA S.S. N° 21 : *Oratorio S. Paolo*

Descrizione generale	Proprietà		Parrocchia
	Gestione		Parrocchia
	Edificio	n° piani	Piano seminterrato, piano terr a
	Aree libere	conformazione copertura	Pianta a T A falde in tegole marsigliesi cortile interno con campi da gioco

Qualità	Edificio	strutture	C.a e muratura
---------	----------	-----------	----------------

impianti	Riscaldamento centralizzato, impianto elettrico a norma
		finiture	Civili in buono stato
		manutenzione generale	buona
		arredo	buono
	aree libere	manutenzione	buona
		arredo	assente

Giudizio sintetico	La struttura ha caratteristiche dimensionali tali da ospitare molti più utenti di quelli presenti attualmente
--------------------	---------------------------------------------------------------------------------------------------------------

Adeguamenti in atto o necessari	Tipologia	Rampe d'accesso per EBA
	Previsione (anno)	
	Risorse

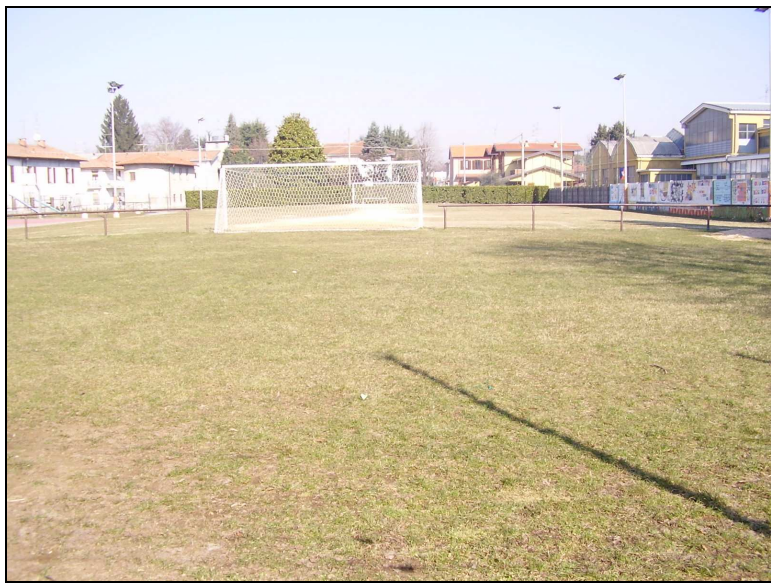
SCHEDA S.S. N° 22 : *Campo da calcio oratorio S.Paolo*

Descrizione generale	Proprietà		Parrocchia
	Gestione		Parrocchia
	Edificio	n° piani	
	Aree libere	conformazione copertura	Terreno pianeggiante Campo da gioco seminato a prato

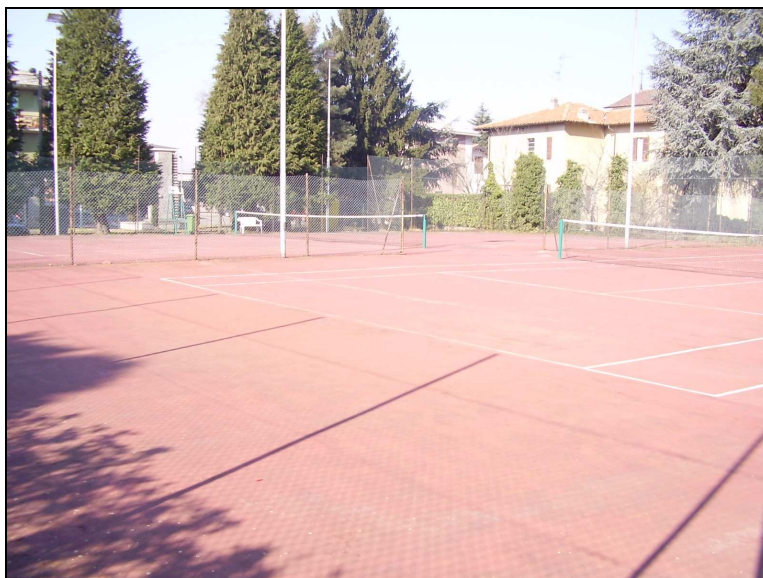
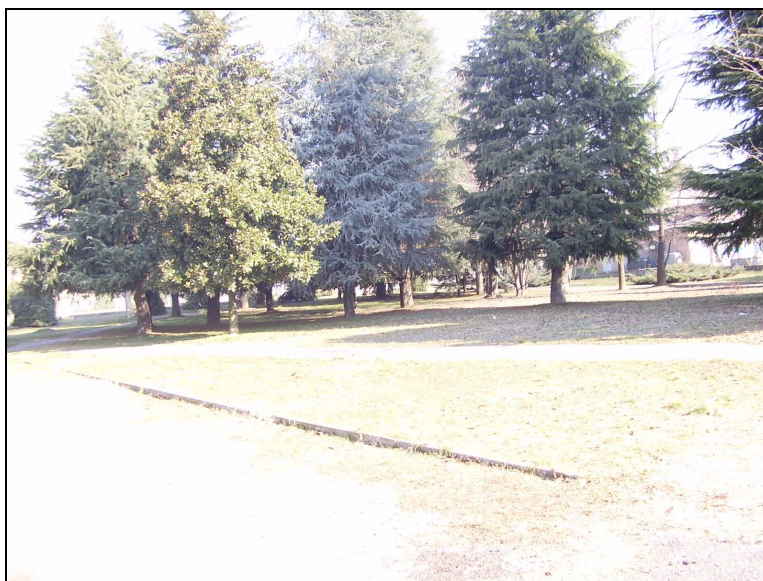
SCHEDA S.S. N° 23 : <i>Campo da tennis oratorio S.Paolo</i>

Descrizione generale	Proprietà		Parrocchia
	Gestione		Parrocchia
	Edificio	n° piani	
		conformazione	Terreno pianeggiante
		copertura	
	Aree libere		Campo da gioco seminato in terra rossa e parco con varie essenze e alberi ad alto fusto sempreverdi

Qualità	Edificio	strutture	
		impianti	
		finiture	
		manutenzione generale	
		arredo	
	aree libere	manutenzione	Campi: sufficiente Area parco: buona
		arredo	Presenza di reti da tennis e panchine

Giudizio sintetico	Scarso numero di utenti
--------------------	-------------------------

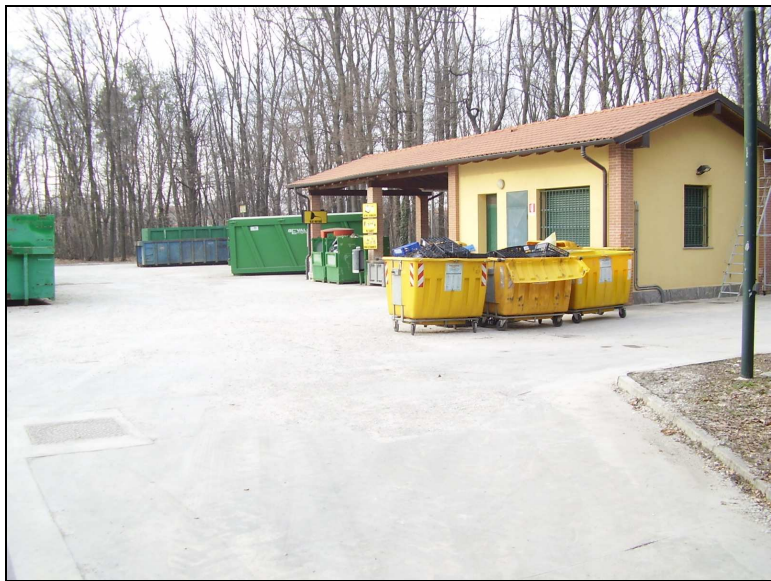
SCHEDA S.S. N° 31 : *Centro multiraccolta*

Descrizione generale	Proprietà		Comune
	Gestione		Comune
	Edificio	n° piani conformazione copertura	1 Piattaforma + Edificio a pianta rettangolare con portico A falde con tegole portoghesi rosse
	Aree libere		Ampio piazzale e aree verdi
Qualità	Edificio	strutture	c.a. e muratura

impianti finiture	illuminazione e riscaldamento Pilastri rivestiti in mattoni rossi, intonaco colorato
	aree libere	manutenzione generale	buona
		arredo manutenzione	buona
		arredo	assente

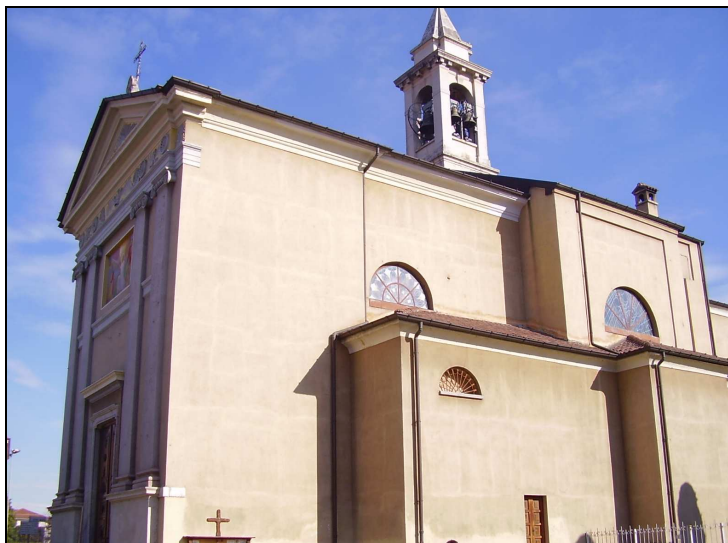
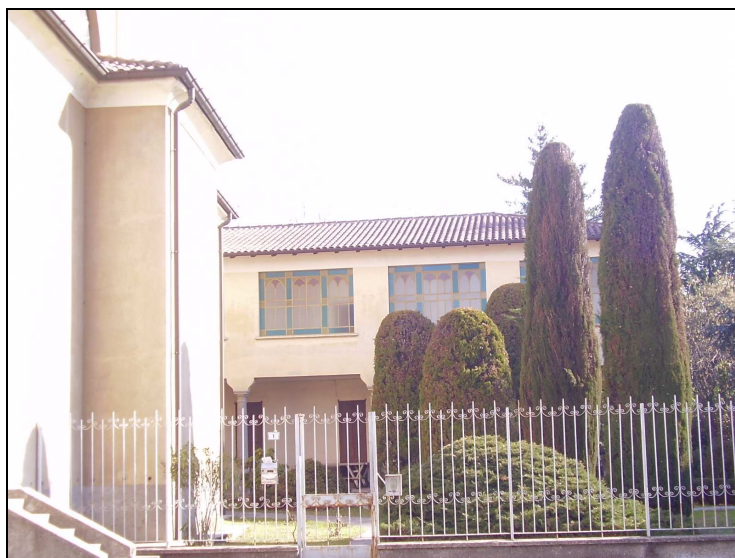
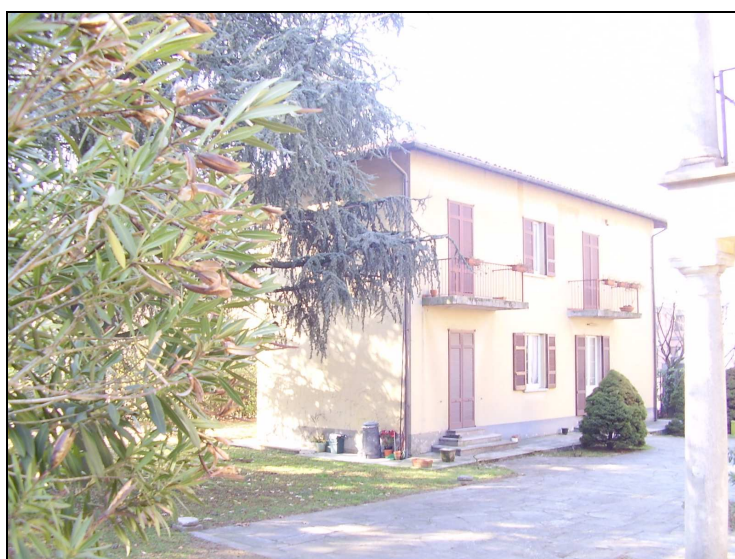
SCHEDA S.S. N° 34 : *Chiesa S. Stefano*

Descrizione generale	Proprietà		Parrocchia
	Gestione		Parrocchia
	Edificio	n° piani	Chiesa :2 piani Casa del prete: 2 piani
		conformazione	Chiesa con navata centrale e cappelle laterali con corpo di fabbrica aggiunto . Casa del prete a pianta rettangolare
	copertura	Chiesa : lignea a falde in tegole portoghesi rosse e parti in marsigliesi Casa del prete: lignea a falde con coppi	
Aree libere		Giardino di pertinenza

Qualità	Edificio	strutture	Muratura portante
		impianti	Chiesa: riscaldamento centralizzato a gasolio , impianto elettrico a norma Casa del prete: riscaldamento a metano, impianto elettrico
		finiture	Civili
		manutenzione generale	discreta
		arredo	Di proprietà del prete

Conformità generale	Edificio non conforme
---------------------	-----------------------

Giudizio sintetico	La struttura ha caratteristiche dimensionali adatte ad ospitare gli attuali utenti, ma mancano adeguamenti per eliminare barriere architettoniche
--------------------	---------------------------------------------------------------------------------------------------------------------------------------------------

Adeguamenti in atto o necessari	Tipologia Previsione (anno) Risorse	Adeguamenti EBA
Sup da considerare per verifica comma 3, art. 9, LR 12/05 (18 mq/ab)		1089 mq chiesa + 1570 casa del prete
Allegati: piante
