AREA EX VALMAC S.a.s
Via Piccinelli, 2
22076 MOZZATE (CO)

INDAGINE PRELIMINARE
RISULTATI

Area VALMAC
via Piccinelli, 2 Mozzate (CO)
INDAGINE PRELIMINARE STATO DEL SUOLO

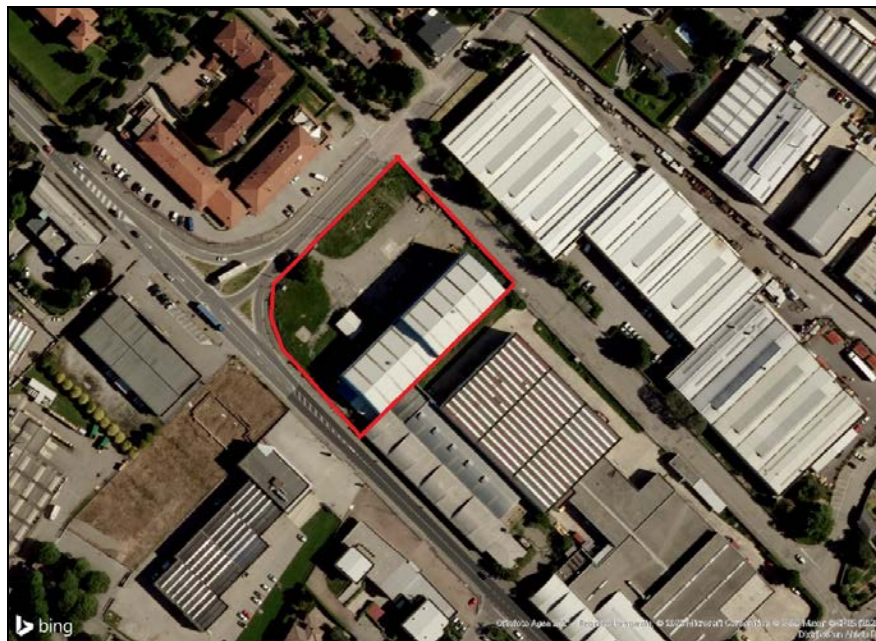
L'area oggetto di indagine è costituita da un immobile produttivo con relative competenze.

L'intera area occupa una porzione del territorio del comune di Mozzate di circa 6.800 mq. circa.

La seguente ortofoto aerea a cura di Regione Lombardia lo stato attuale dell'area.
