**COMUNE DI PUSIANO
(PROVINCIA DI COMO)**

**VALUTAZIONE E ZONAZIONE DELLA PERICOLOSITA'
DA CONOIDE - T. CAMPORA - T. BANCHET - T. VIGNOLA**

CARTA MORFOLOGICA
BACINI IDROGRAFICI

TAV. 06
Scala 1:5.000

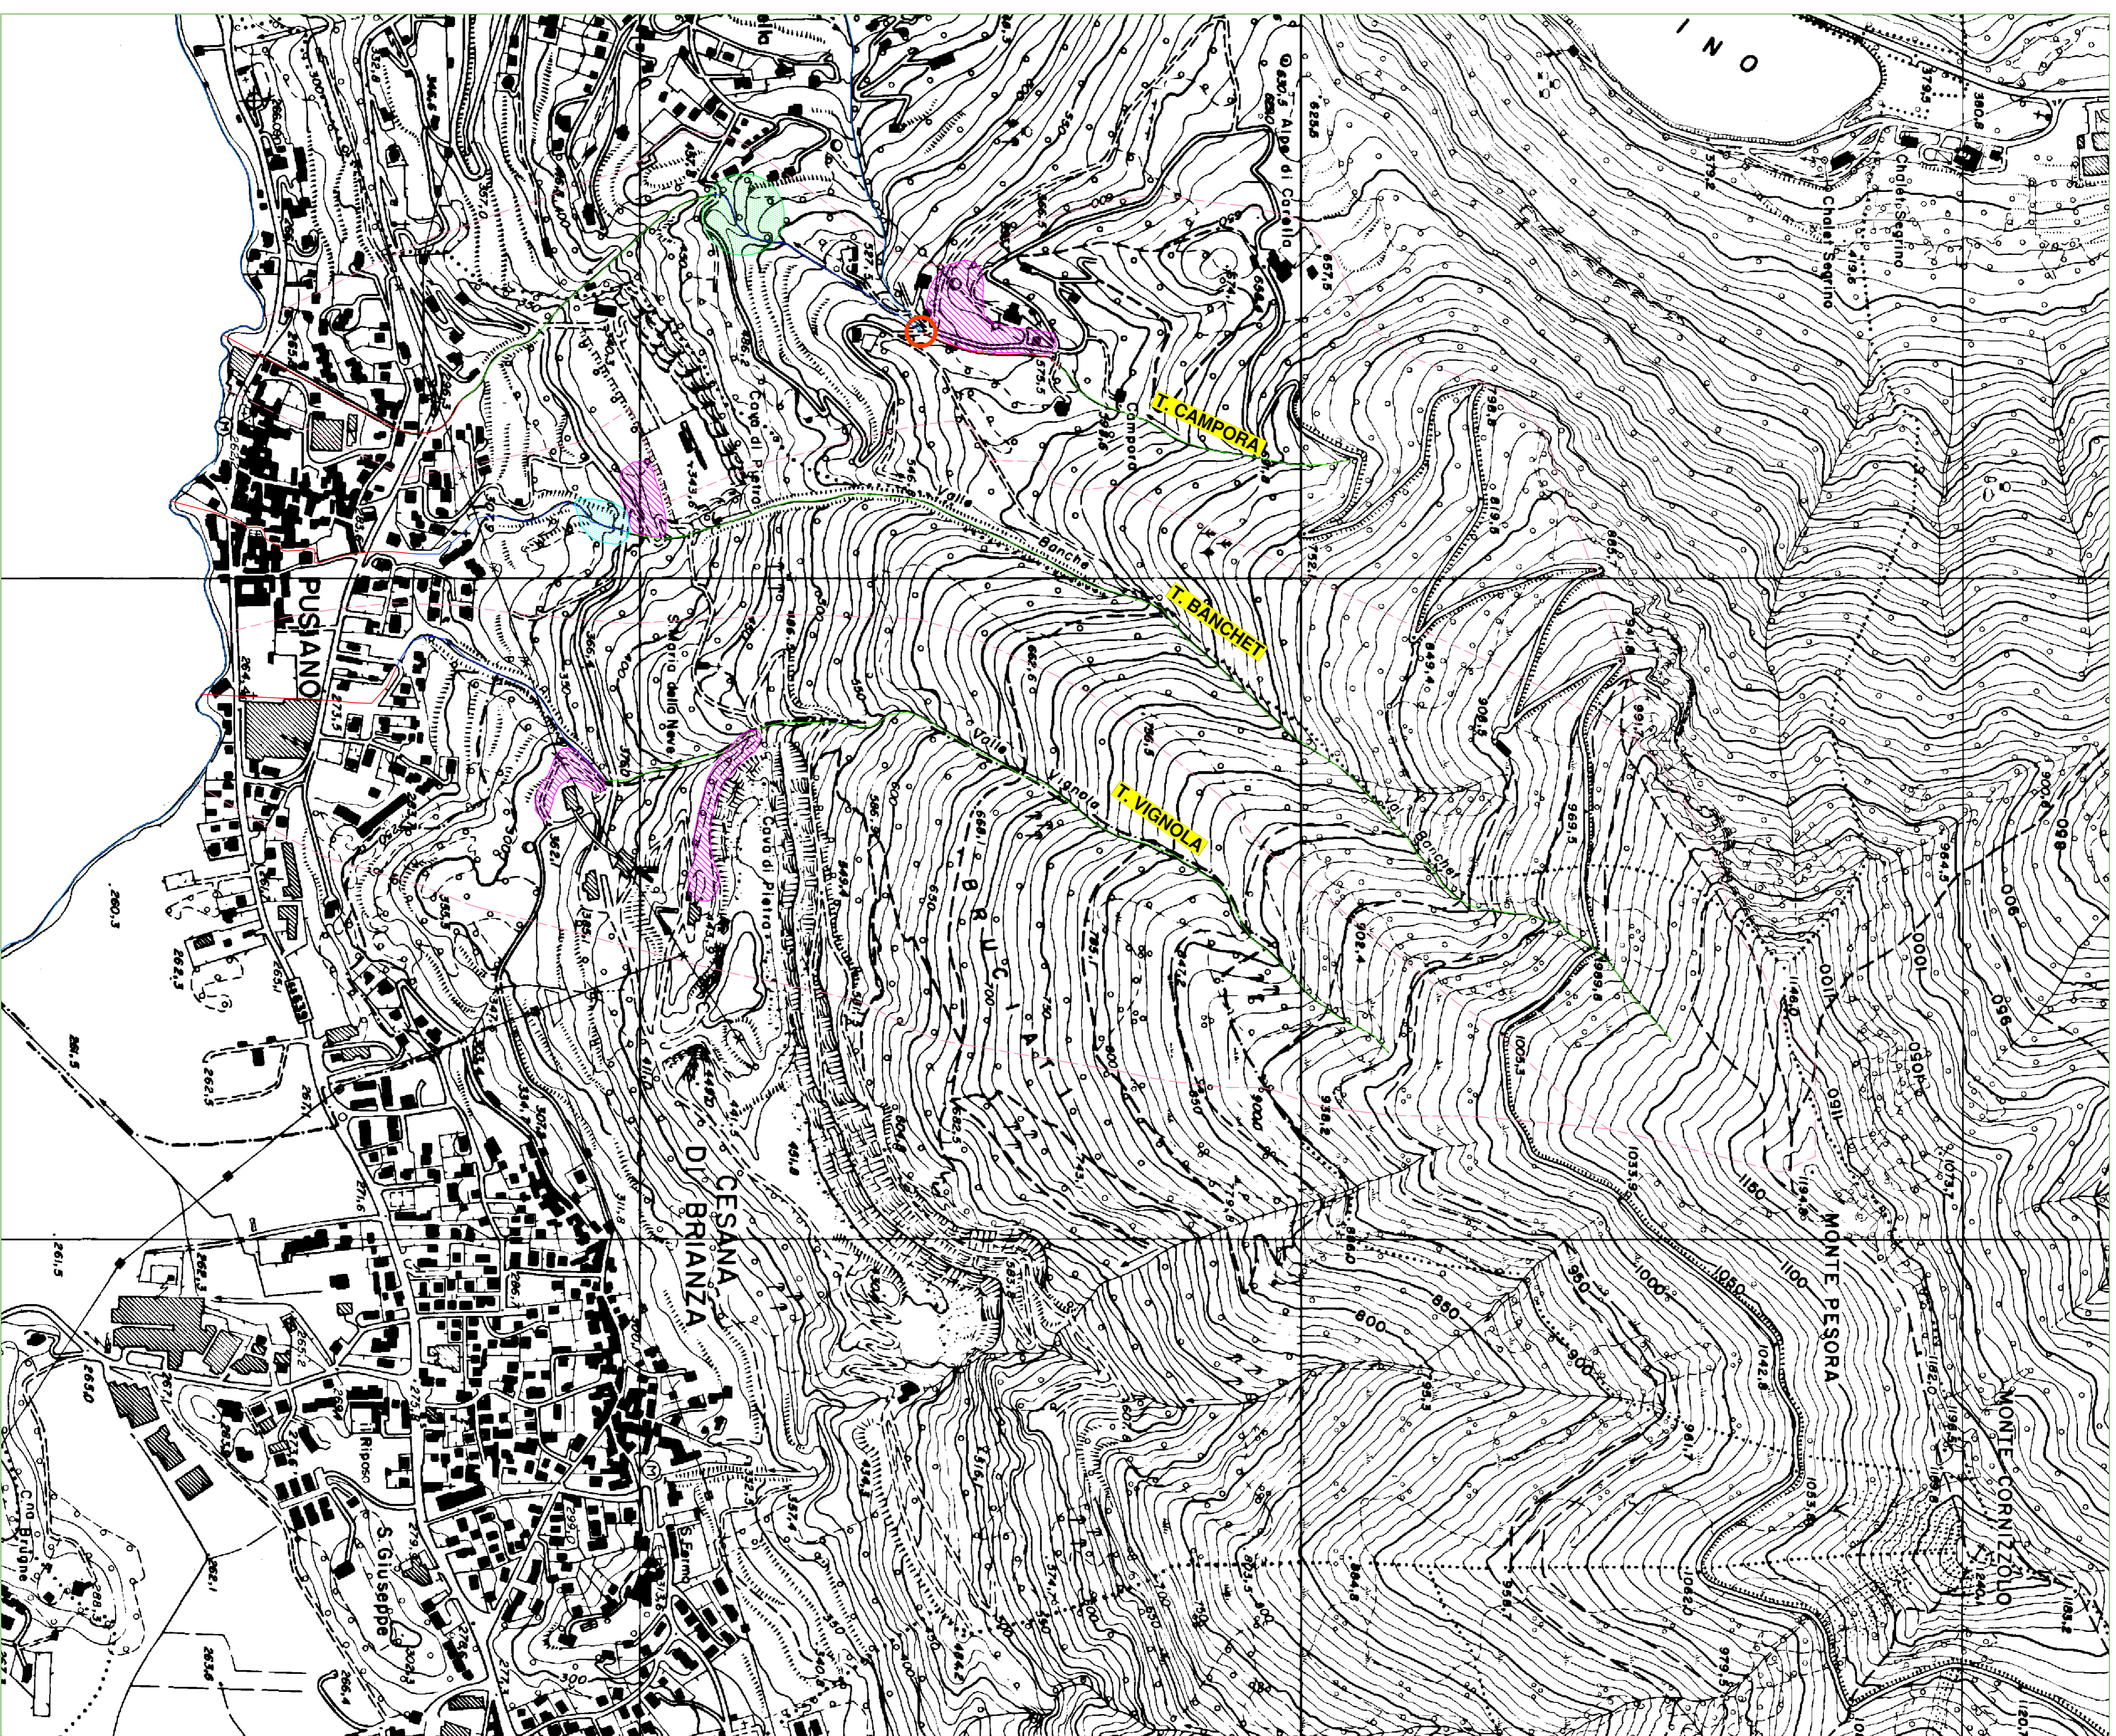
Punto di deviazione delle acque che delinivano naturalmente verso il Lago del Seggino nell'alveo del T. Campora
-

T. CAMPORA - Area individuata come possibile sorgente di distacco di materiale: attualmente sono in corso lavori di regimazione ed interventi volti a ridurre i rischi di erosione e conseguente trasporto solido
-

T. BANCHET - Area con presenza di modeste quantità di materiale instabile
