**COMUNE DI CERNUSCO  
LOMBARDO  
PROVINCIA DI LECCO**

**DOCUMENTO SEMPLIFICATO DEL RISCHIO  
IDRAULICO COMUNALE AI SENSI  
DELL'ART.14 COMMA 8 DEL REGOLAMENTO  
REGIONALE N. 7 DEL 23 NOVEMBRE 2017  
DEL TERRITORIO COMUNALE  
DI CERNUSCO LOMBARDO (LC)**

**CARTA DELLE AREE A PERICOLOSITA' IDRAULICA DEDOTTA  
DAGLI ATTI PIANIFICATORI ESISTENTI**

TAVOLA 1

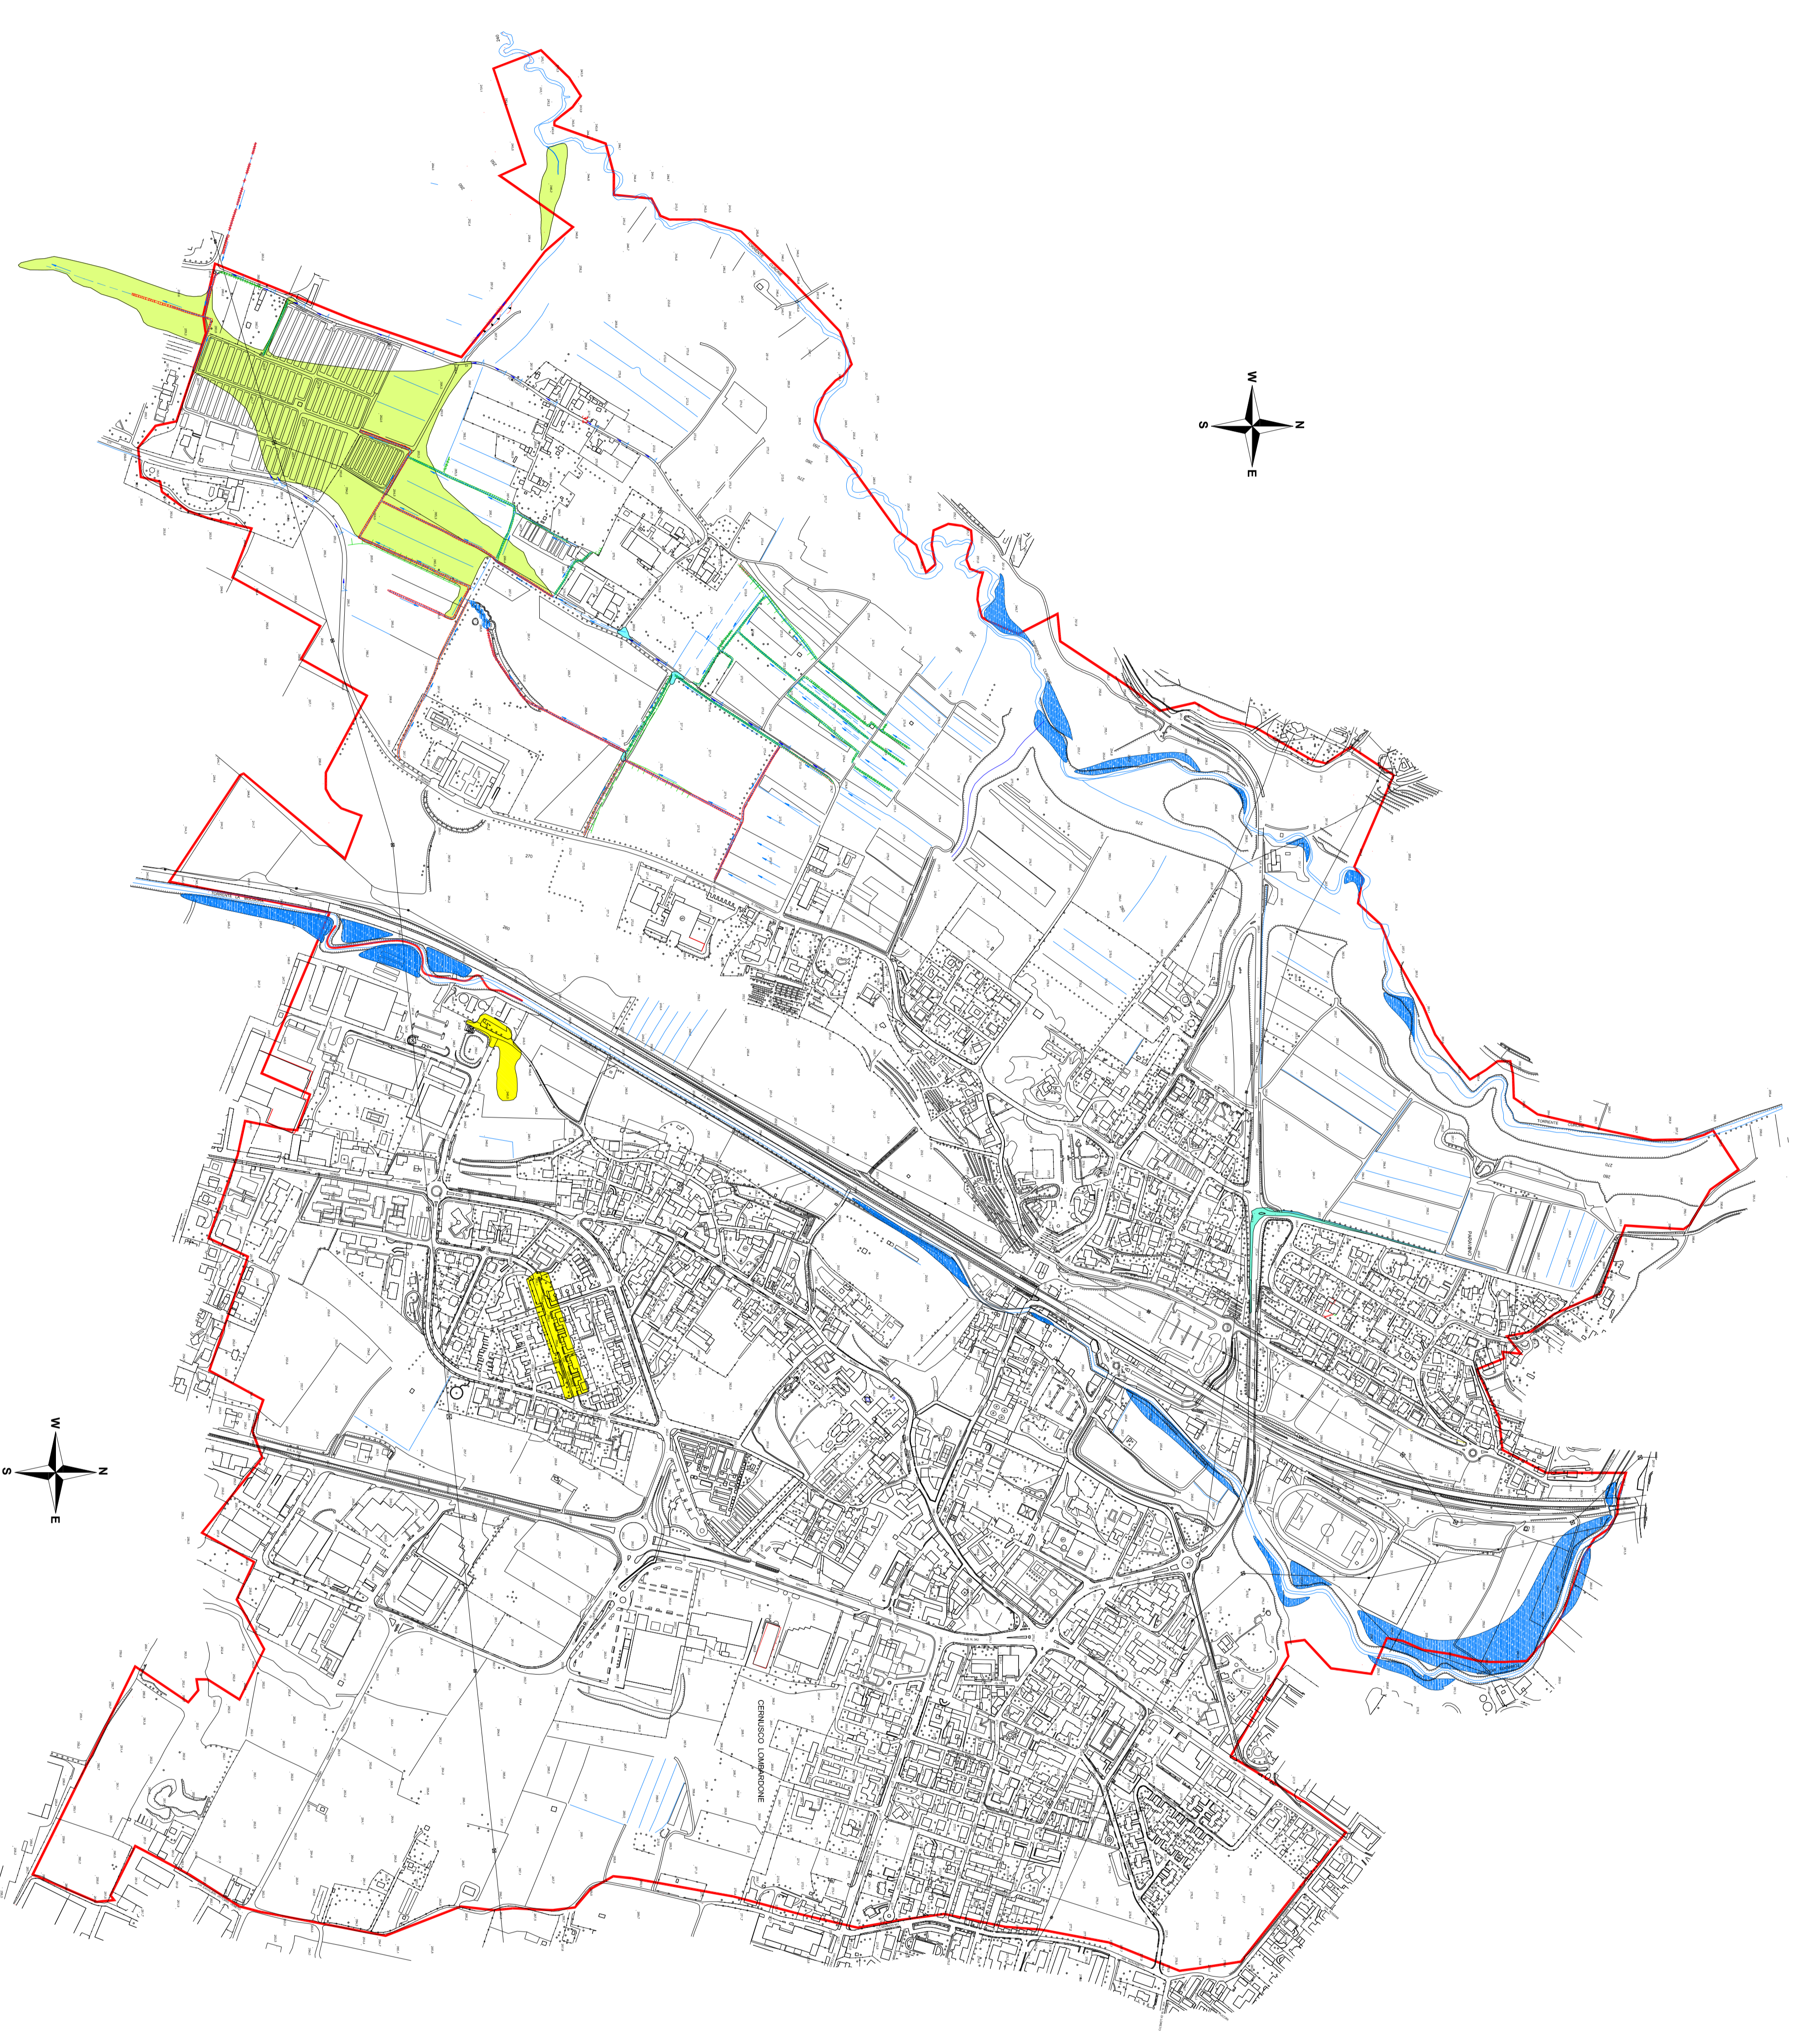
**AREE VULNERABILI DAL PUNTO DI VISTA IDRAULICO**

Are allagate in occasione di eventi meteorologici eccezionali con spessore acqua compreso tra 2,5 cm

Are allagate in occasione di eventi meteorologici eccezionali con spessore acqua compreso tra 5 e 10 cm

Are allagate in occasione di eventi meteorologici eccezionali con spessore acqua compreso tra 10-20 cm

Rogge in approfondimento con rusciamiento concentrato  
Profondità approfondimento compreso tra 0,60 e 0,30 m

Rogge in forte approfondimento con rusciamiento concentrato  
Profondità approfondimento compreso tra 1,20 e 0,70 m
