Relazione tecnica a seguito di intervento presso  
la cava Holcim per verifica quote fondo cava in  
data 12 maggio 2015.

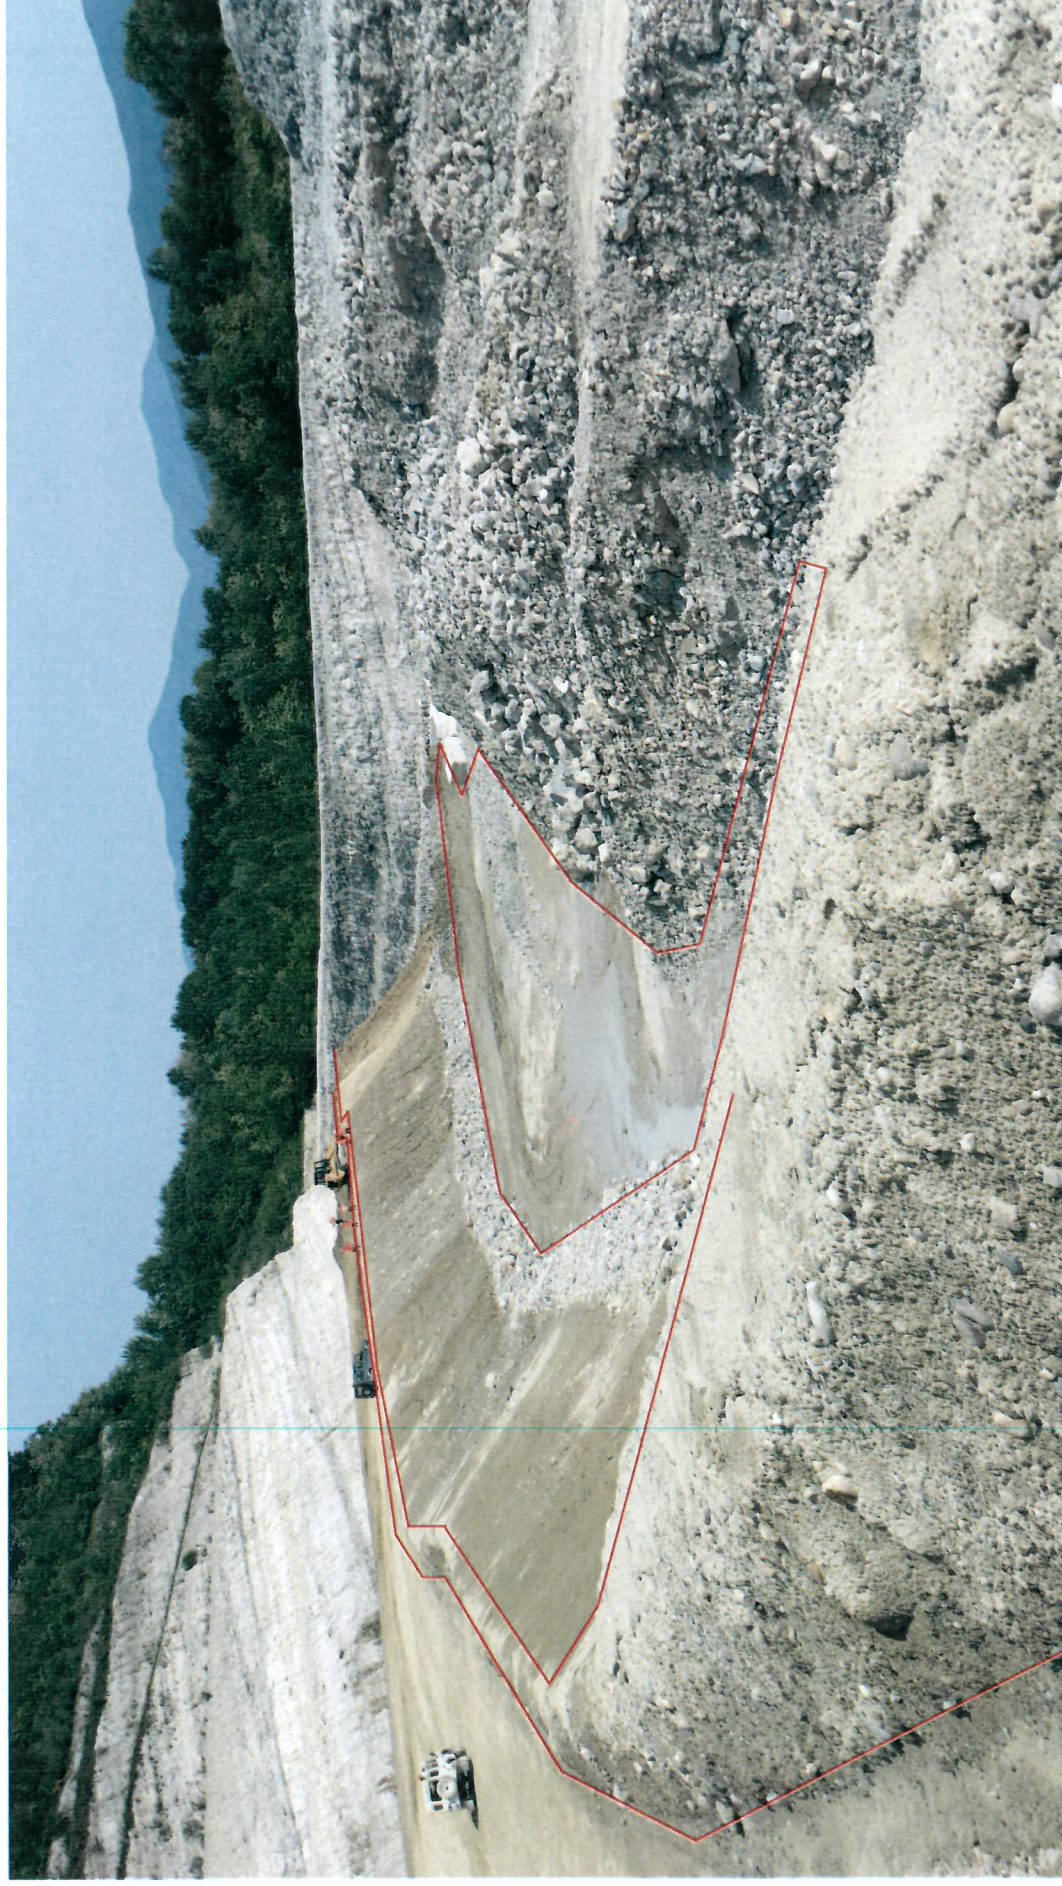
Le verifiche sono state effettuate con strumentazione GPS composta da un master posizionato sul vertice denominato V178 istituito dalla provincia di Varese e da un rover col quale sono stati rilevati i vari punti. Prima di iniziare il rilievo di verifica con lo strumento rover si è rilevata la posizione del punto fisso denominato PF14 e le coordinate lette sono state verificate con quelle rilevate in precedenza. Successivamente a questa verifica ci siamo recati sul fondo cava e lì sono stati rilevati alcuni punti a caso sul terreno e nelle zone più basse con presenza di acqua e fanghiglia.. La zona controllata è contornata dalle linee rosse evidenziate nella fotografia di seguito riportata.

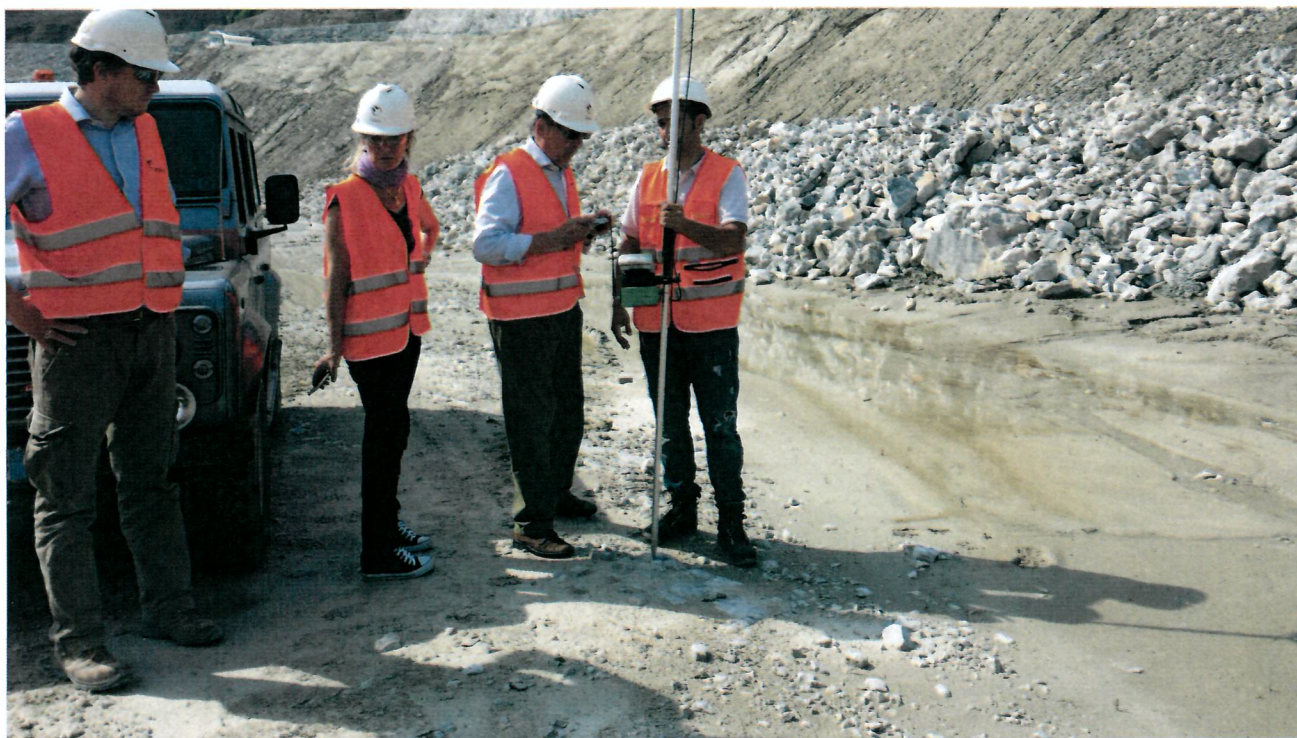
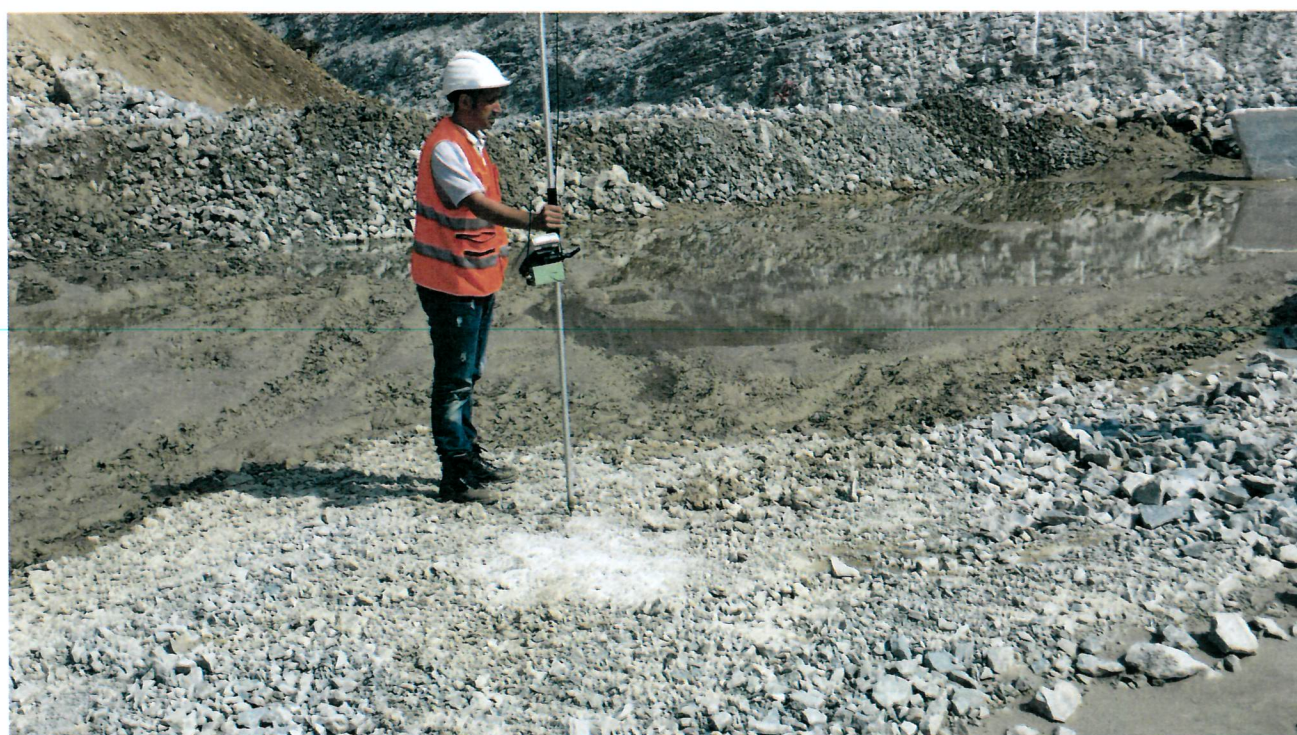
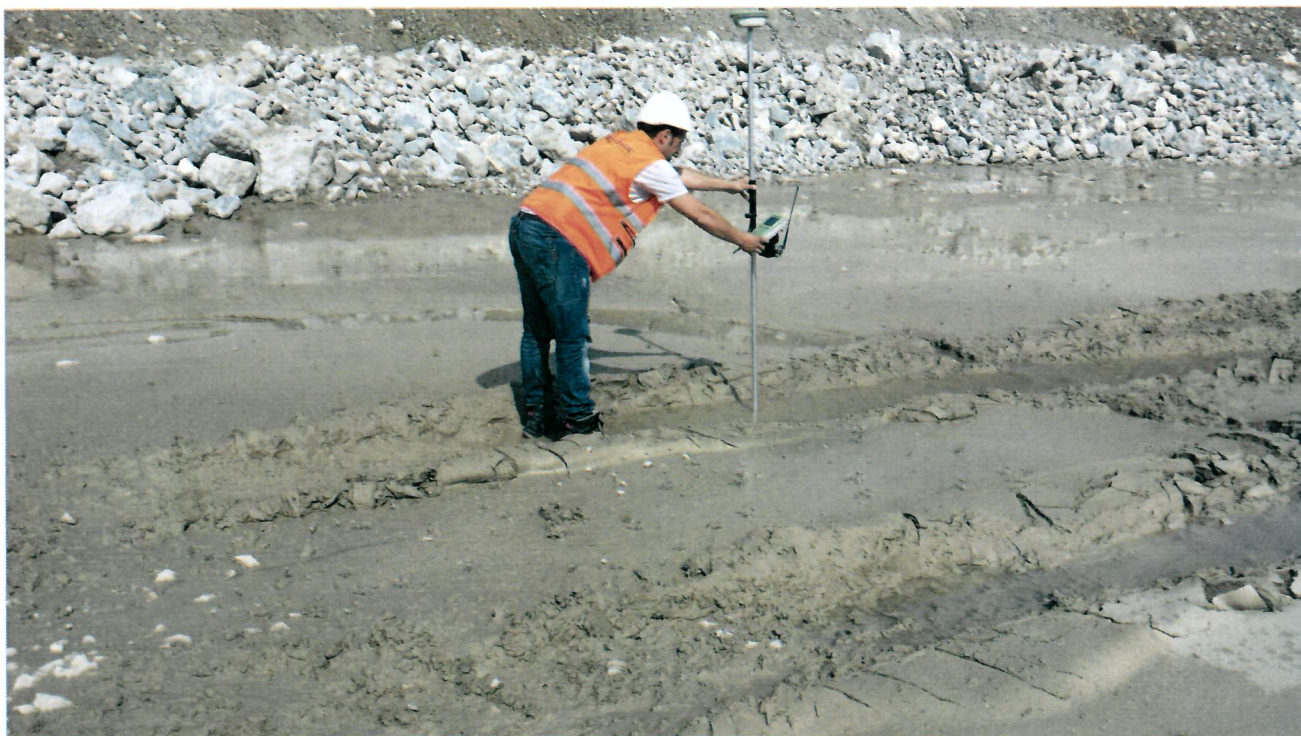
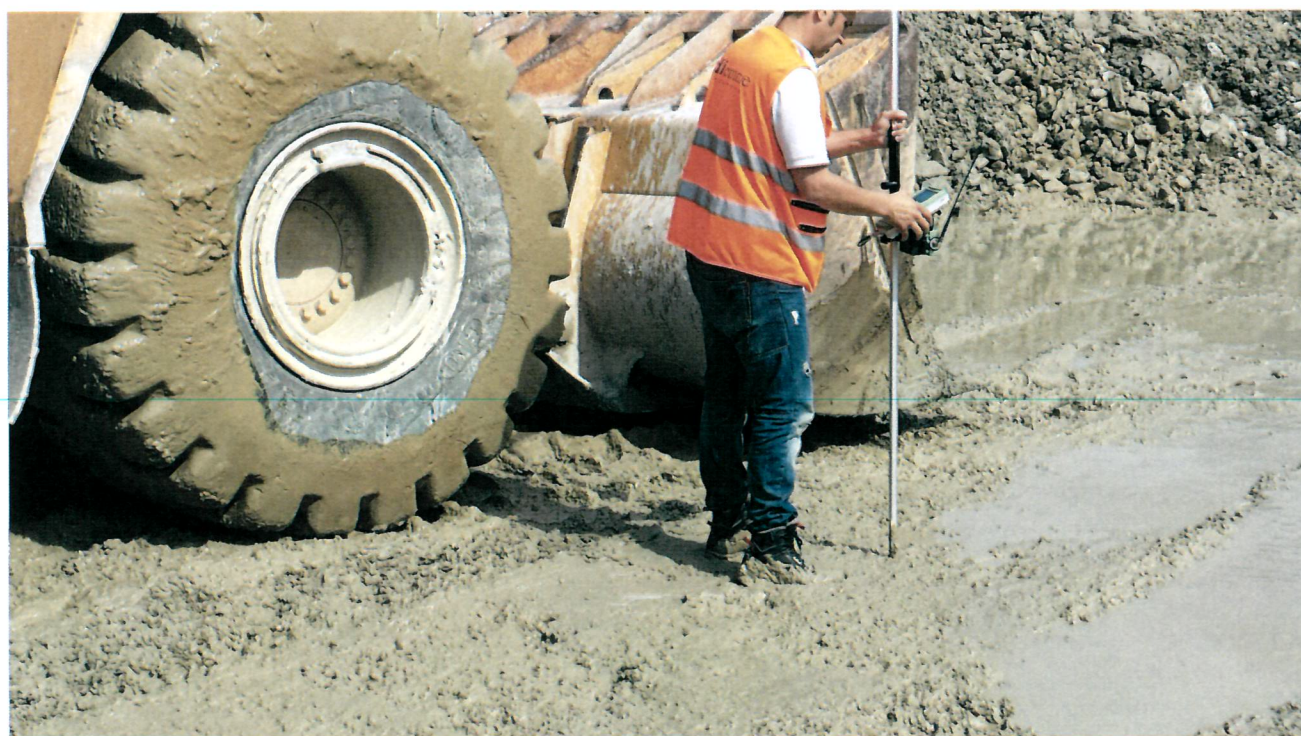
Alcuni punti sono stati rilevati sul materiale affiorante e altri nel punto più basso coperto da fanghiglia rimossa con un escavatore come verificabile nelle immagini di seguito riportate.

**Tutti i punti verificati non riscontrano una quota inferiore a quella minima di 275 m s.l.m. come previsto nell'autorizzazione anche nella zona fatta grattare con l'escavatore.**
