**Polo 6 - ATE C2 TERNATE (VA)**

Monitoraggio periodico condizioni di stabilità  
dei fronti in fase di coltivazione

## **Rapporto di sintesi 2022-2023**

| <b>Elaborato</b> | <b>Rev.</b> | <b>Data</b> |
|---|---|---|
| 262-RE-014 | A | 17.01.2024 |

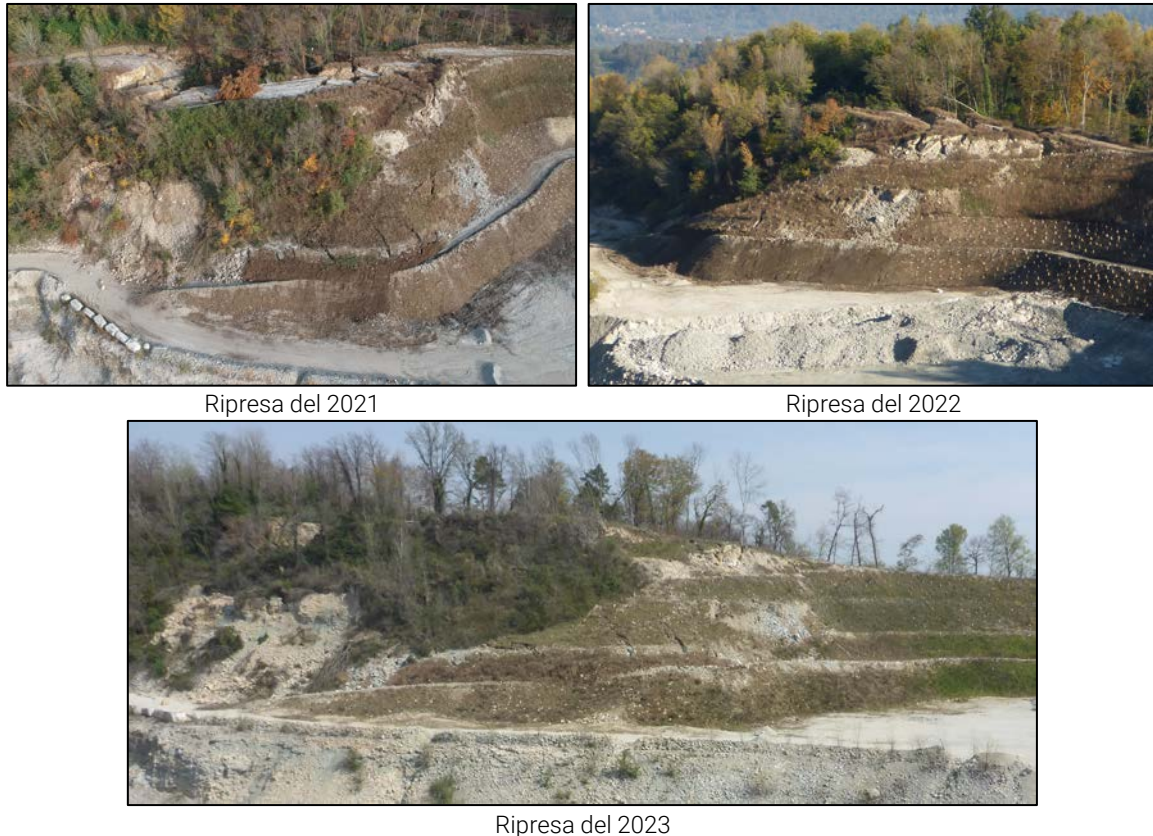
**Figura 4.2**

Per quanto concerne il processo di instabilità che interessato il fronte est il 6 novembre 2021 (**Figura 4.3**), ad oggi non si osservano evoluzioni dello stesso.

Area interessata dalla frana del 6 novembre lungo il fronte est. Riprese del 2021,2022 e 2023

A seguito dell'avvenuta autorizzazione al progetto di messa in sicurezza dell'area (rif. [22]), sono iniziate le lavorazioni previste dal progetto.

Per i dettagli circa l'evento franoso e le misure adottate per la messa in sicurezza dell'area, si rimanda alla specifica relazione 262-RE-008\_A del 04.02.2022 (rif. [22]).
