Comune di VARESE

DOCUMENTO SEMPLIFICATO DEL  
RISCHIO IDRAULICO AI SENSI  
DELL'ART. 14 comma 8 del  
REGOLAMENTO REGIONALE  
N. 7/2018

Carta delle  
tavola: **2-a** problematiche  
idrauliche

maggio-2024

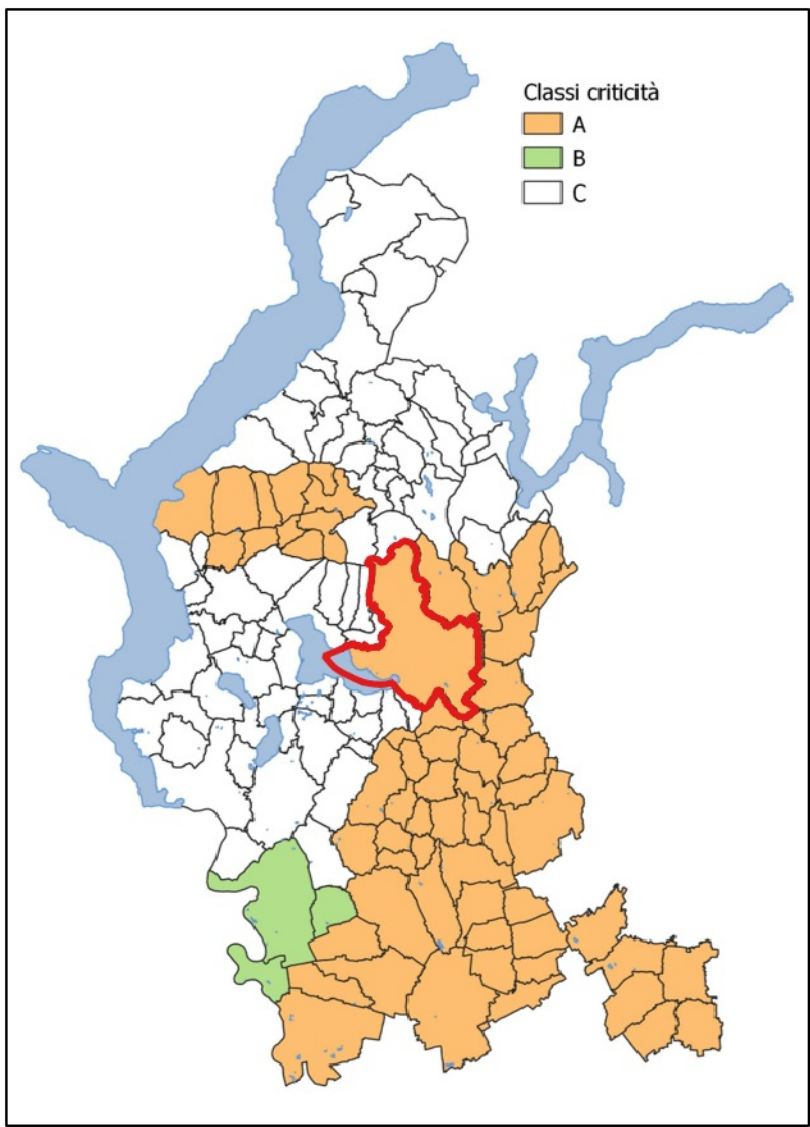
| Elenco problematiche censite | | | | |
| Pk42 | Tombotto Torrente Valle Gallina, occlusione | Piano Protezione Civile | NULL | INS07 |
| Pk43 | Tombotto Torrente Valle Buragona, occlusione e crollo | Piano Protezione Civile | NULL | INS07 |
| Pk44 | Tombotto Torrente Valle del Des, sezione potenzialmente critica | Piano Protezione Civile | NULL | INS07 |
| Pk45 | Ponticello agricolo Torrente Valle del Des, sezione potenzialmente critica | Piano Protezione Civile | NULL | INS07 |
| Pk46 | Ponte Torrente Valle del Des, sezione potenzialmente critica | Piano Protezione Civile | NULL | INS07 |
| Pk47 | Tombotto Torrente Valle del Des, sezione potenzialmente critica | Piano Protezione Civile | NULL | INS07 |
| Pk48 | Scarsa manutenzione griglia esistente | Piano Protezione Civile | NULL | INS07 |
