COMUNE DI CONSIGLIO DI RUMO

Aggiornamento della componente geologica, idrogeologica e sismica di supporto al Piano di Governo del Territorio - L.R. 12/05 e successive modifiche.

ANALISI DELLA PERICOLOSITA' DEL CONOIDE DEL TORRENTE LIRO

RELAZIONE TECNICA

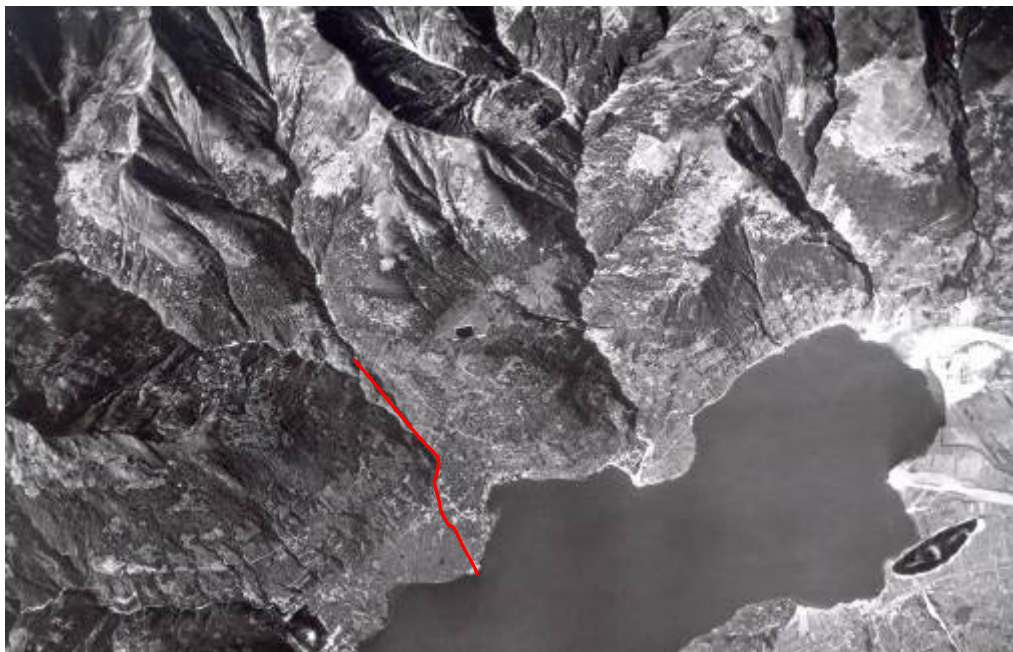
Il bacino del fiume Liro occupa un'area di 57,58 Km² ed è delimitato a W dal passo di S Jorio (2014 m s.l.m.), a E dal rilievo del Sasso Pelo (910 m s.l.m.) e a N dalla cima del Pizzo Martello.

Figura 10: foto aerea del bacino del Fiume Liro (Volo GAI 1954).

L'asta principale è rappresentata dal torrente Liro che, drenando le acque del monte Marmontana, decorre con andamento prevalentemente E-W. In prossimità delle baite di Poiarolo (a E del nucleo abitativo di Dosso del Liro) la valle si divide in due valli principali: la prima, presentando andamento E-W è solcata dal F. Liro, mentre la seconda, chiamata Valle del Dosso è solcata dall'omonimo fiume e presenta un andamento prevalentemente N-S drenando le acque del P.zzo Martello.

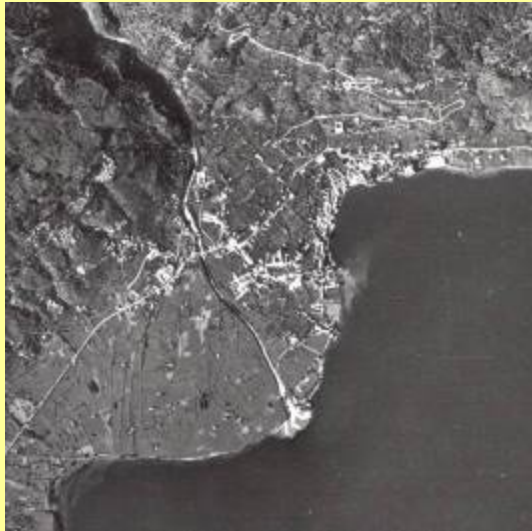
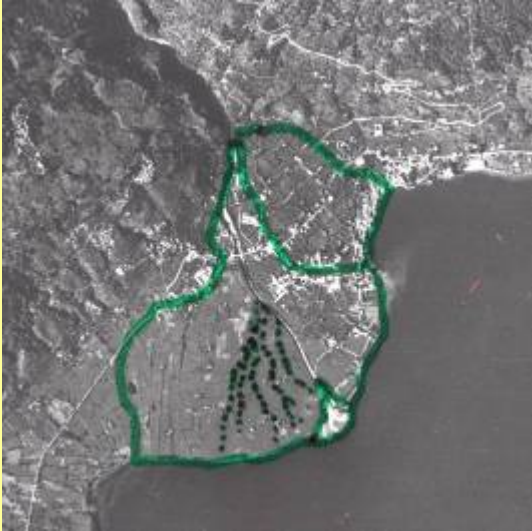
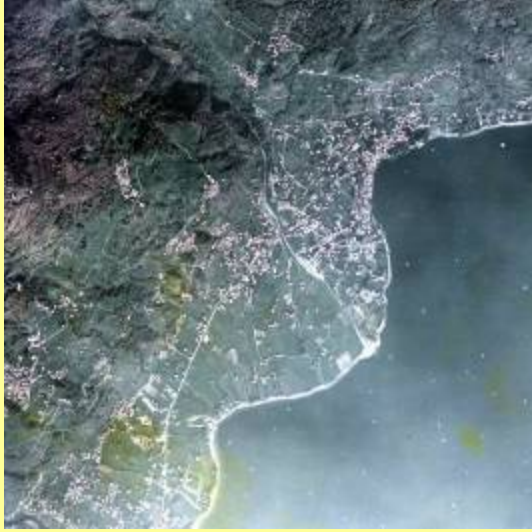
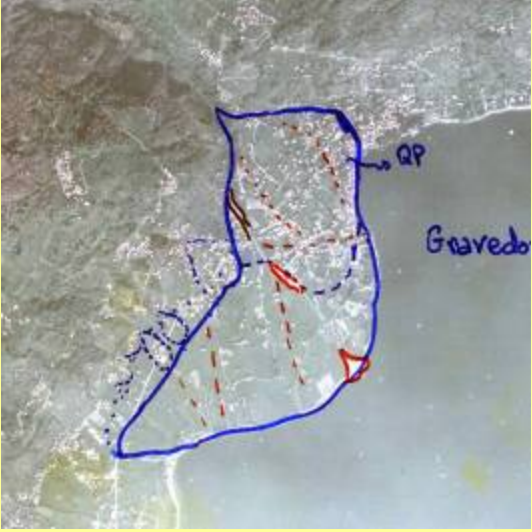
Nella seguente tabella è riportata l'analisi fotointerpretativa condotta utilizzando i voli GAI 1954 (Istituto Geografico Militare) e TEM1 Regione Lombardia del 1983.

VOLO GAI 1954	INTERPRETAZIONE

VOLO TEM 1 1983	INTERPRETAZIONE

Il conoide occupa un'area complessiva di 1,45 Km². L'analisi fotogrammetrica mostra chiaramente come nella porzione nordorientale esiste una zona topograficamente più elevata costituita da un antico conoide sospeso e relitto. Nella porzione orientale tale conoide risulta bordato da un terrazzo morfologico alto circa 15-20 m. L'attuale conoide, considerato come quiescente occupa un'area di 1.16 Km² ed occupa parte dei territori comunali di Gravedona e Consiglio di Rumo.

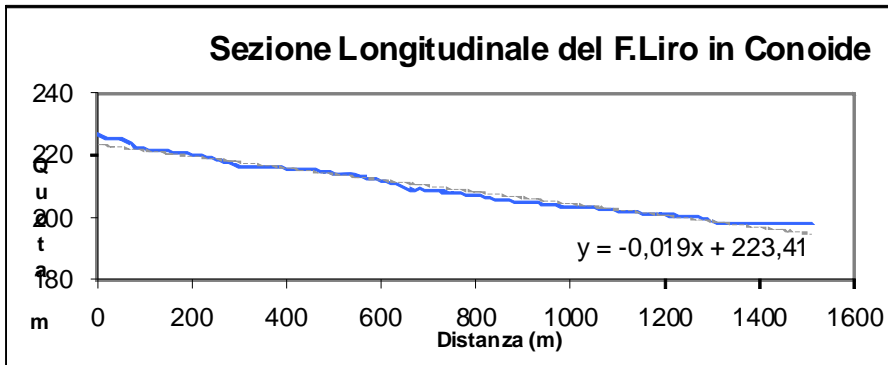
La pendenza media dell'asta (estrapolata mediante il calcolo della retta di regressione lineare) risulta essere pari al 2.5%.

Dal grafico seguente che riporta la sezione sopraindicata non in scala (per meglio evidenziare la pendenza) si osserva come nel tratto finale vi sia una forte diminuzione di pendenza del collettore. Questo potrebbe dare problemi in caso di trasporto di materiale in massa.

Figura 12: sezione longitudinale del Torrente Liro in conoide.

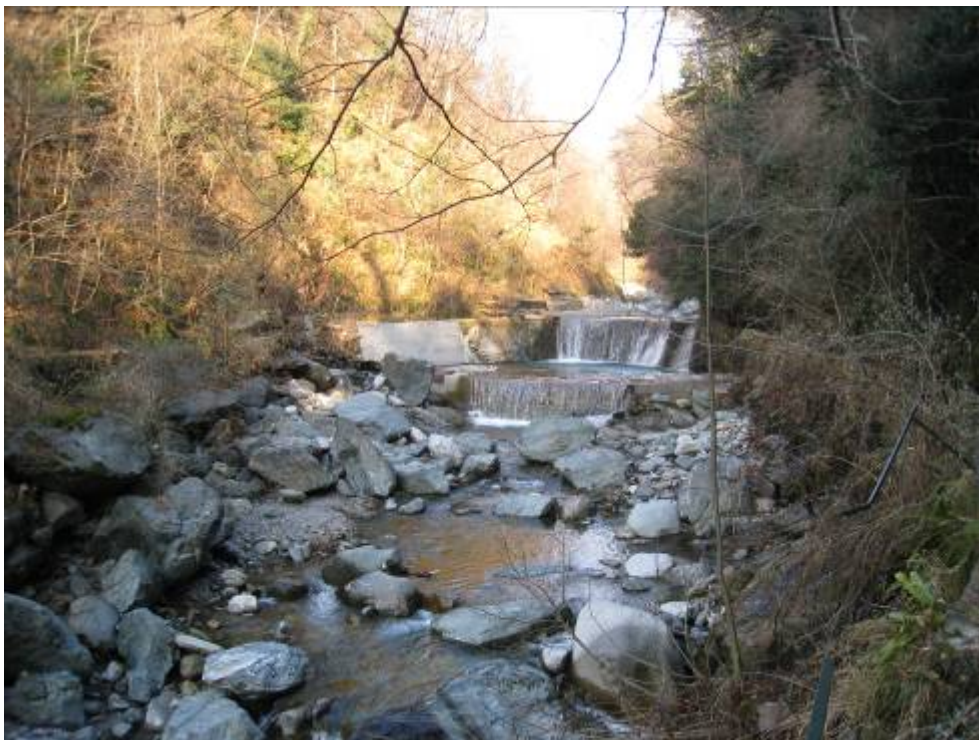
Briglia nella zona apicale del conoide

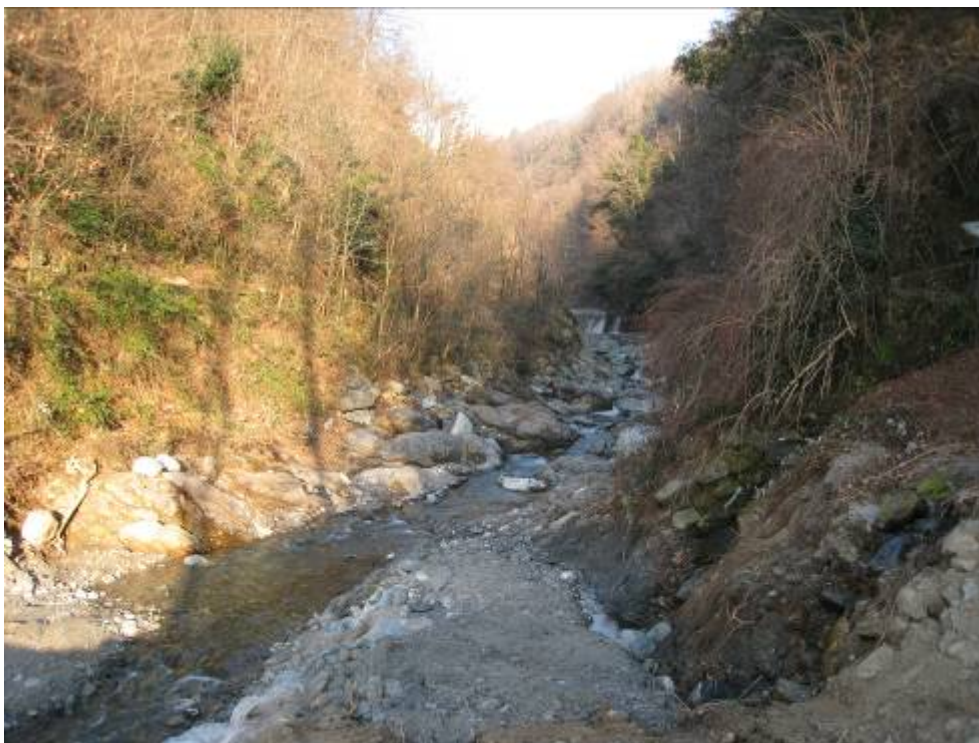
Tratto di alveo compreso tra la briglia nella zona apicale del conoide e la briglia selettiva

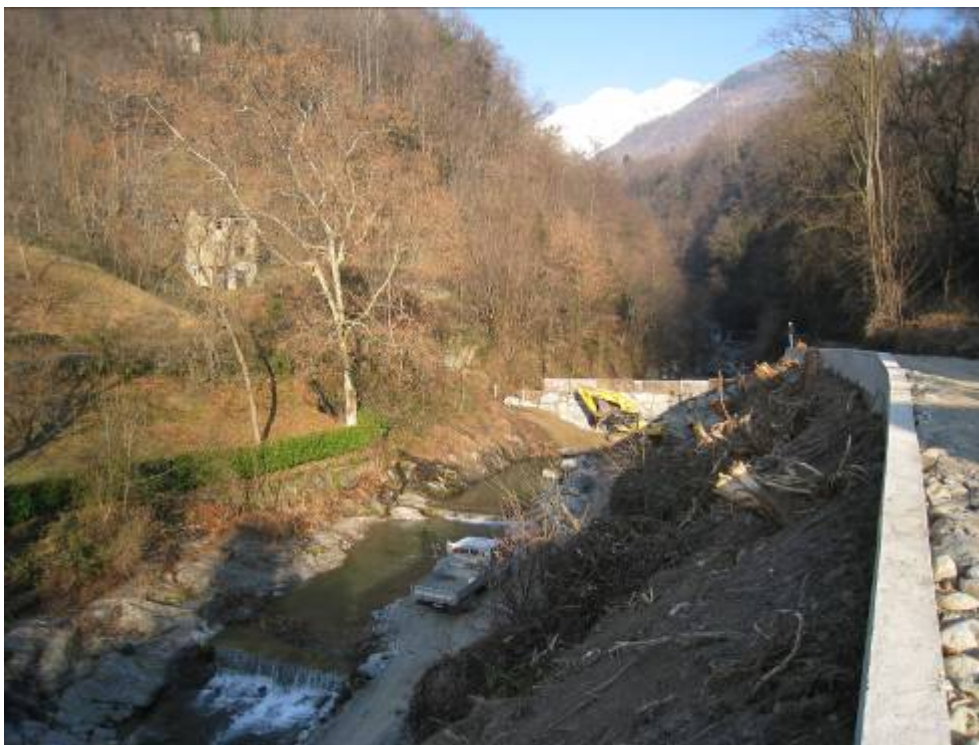
Briglia selettiva in fase di realizzazione (foto scattata nel gennaio 2010)

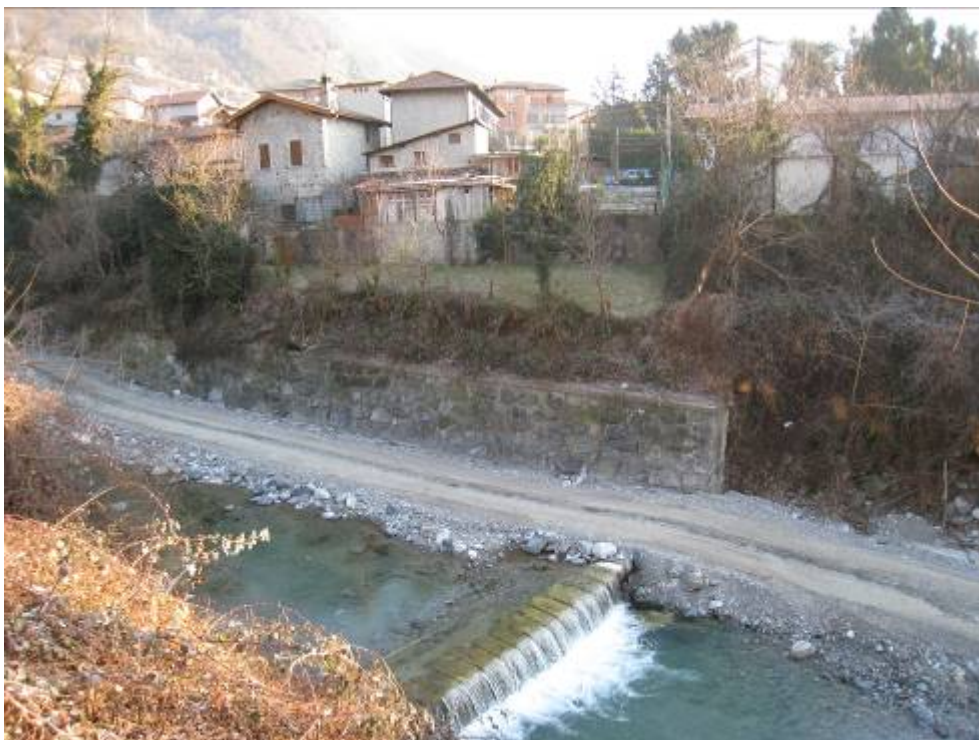
Soglia esistente lungo l'alveo

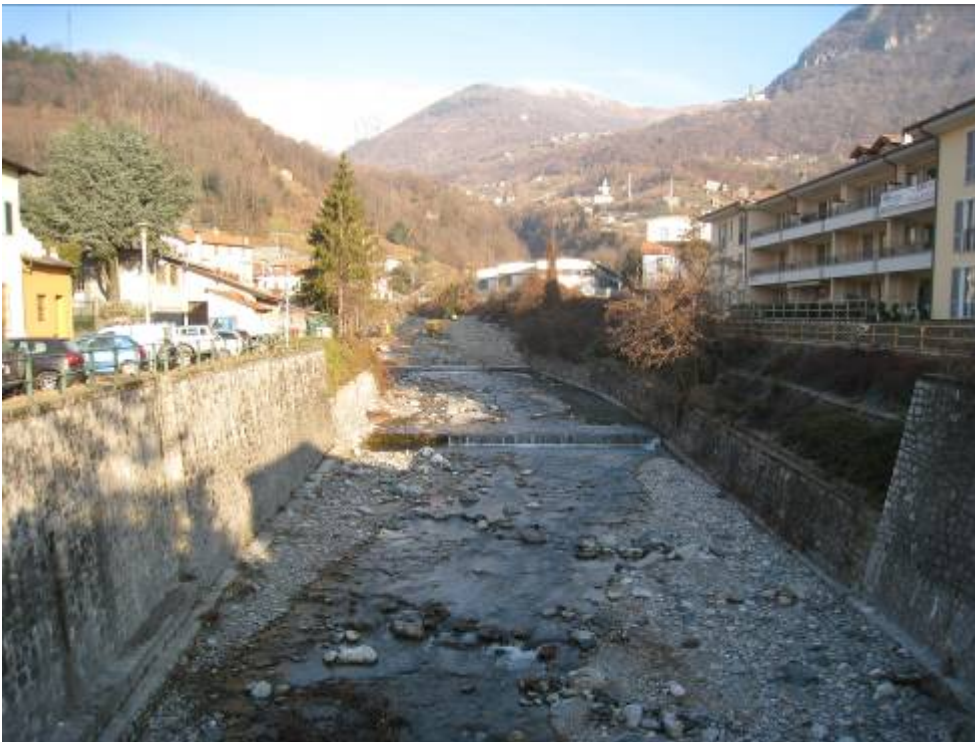
Vista verso monte dal ponte della S.S.Regina
