Comune di APRICA
Provincia di Sondrio

Piano delle Regole - PdR

Allegato 6 - Rilievo e classificazione del
patrimonio edilizio esistente

TOMO 6A3 – Nuclei di Antica Formazione
Frazione Liscedo-Liscidini

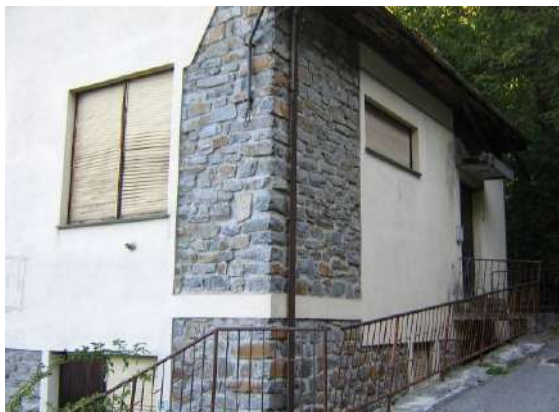
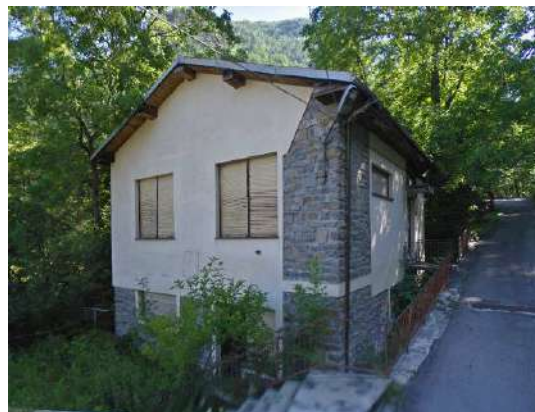
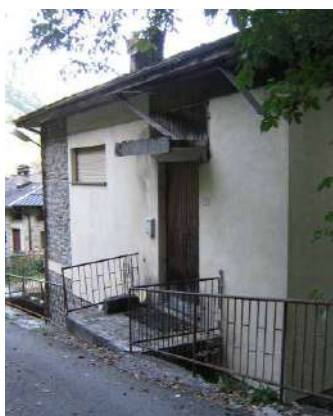
Unità di rilevamento 1 (rif. foto n.1)

PERTINENZE	Cortile/area a verde
DESTINAZIONE D'USO	Inutilizzato
N. PIANI	2
RIF. FOTO N.	1,2,3
NUM. CIVICO	1,3
UBICAZIONE	via Liscedo
UNITÀ DI RILEVAMENTO	1

- Edilizia di recente edificazione, ristrutturazione totale e/o parziale su antico sedime - C

- Edificio attualmente inutilizzato

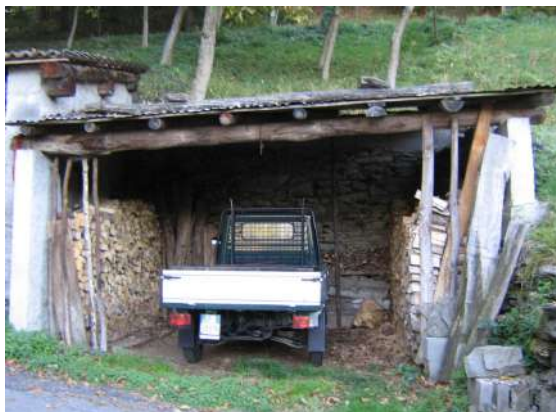
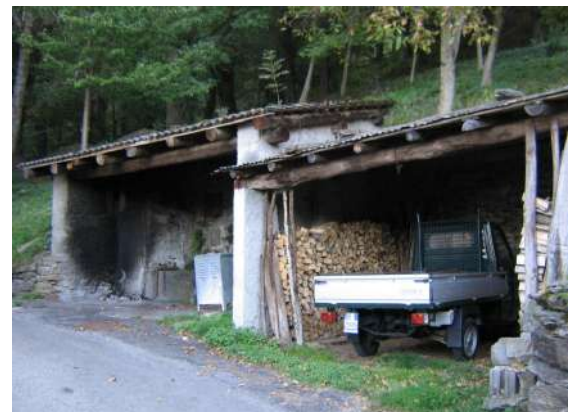
VISTA 1

- deposito legno
- garage

- Sistema delle pertinenze diffuse – D1

- muratura M.1.a
- copertura C.1 (struttura)

- AP. 2 – Integrazione murature storica con tamponamento in blocchi di cemento
- AP. 3 – Rappezzi discontinui di malta cementizia
- AP. 5 – Sostituzione del manto di copertura con elementi in lamiara

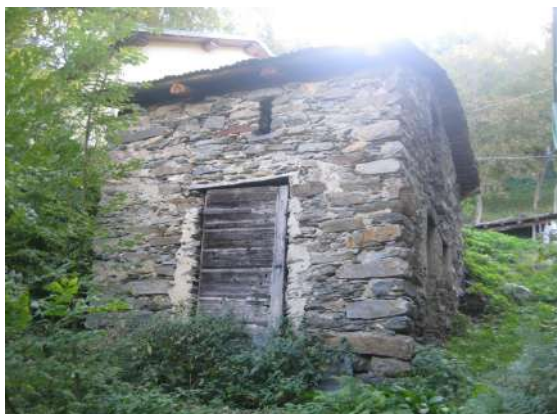
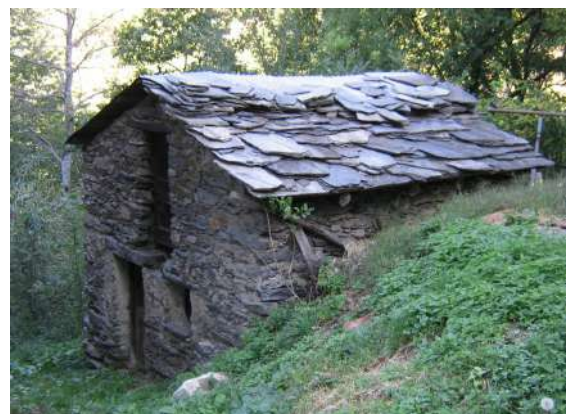
VISTA 1

Edificio adibito a deposito

- Edilizia storica minore a prevalente vocazione rurale – A.3

- muratura M.1.a
- copertura C.1
- portali e porte P.1.m

Note: data incisa su pietra

- AP. 5 – Sostituzione parziale del manto di copertura con elementi in lamiera

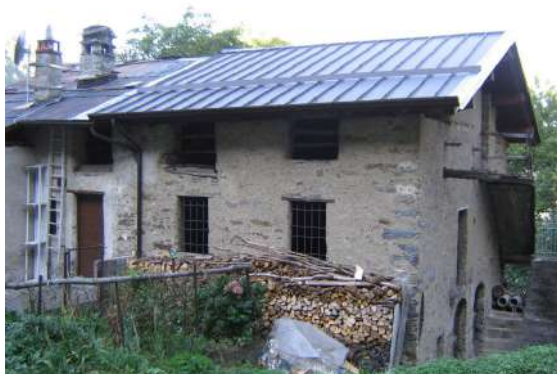
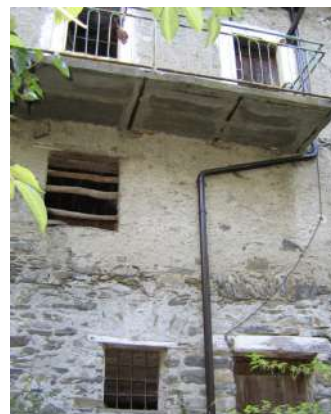
VISTA 1

Edificio adibito a deposito

- Edilizia storica minore diffusa a prevalente vocazione residenziale – B.2

| • muratura | M.1.b |
| • portali e porte | P.1.m/P.2.q |
| • finestre | F.1.b/F.2.a |

- AP. 1 – Aggiunta di balcone e scala in c.a.
- AP. 5 – Sostituzione parziale del manto di copertura con elementi in lamiera
- AP. 6 – Incoerenza degli impianti tecnologici
- AP. 7 – Aggiunta di un volume al piano terra

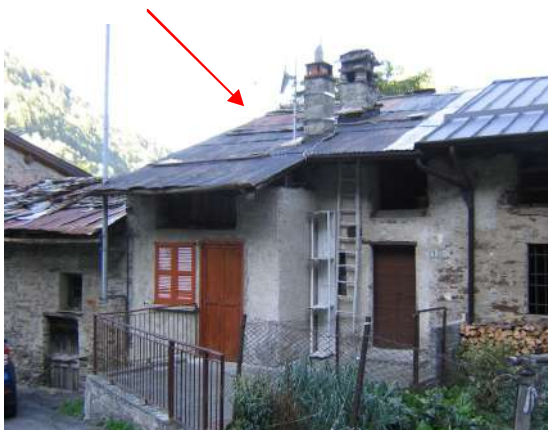
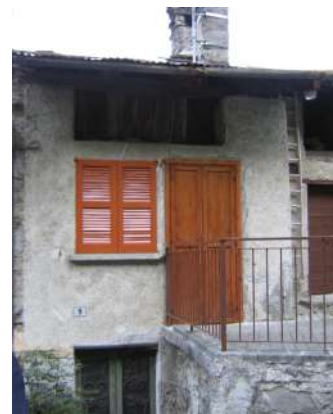
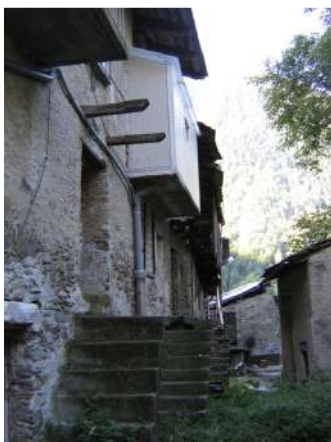
VISTA 1

Edificio ad uso residenziale

- Edilizia storica minore diffusa a prevalente vocazione residenziale – B.2

- muratura M.1.b
- copertura C.1 (struttura)

- AP. 1 – Aggiunta di scala in c.a.
- AP. 3 – Intonaco cementizio su tutta la facciata
- AP. 5 – Sostituzione totale del manto di copertura con elementi in lamiera
- AP. 6 – Incoerenza degli impianti tecnologici
- AP. 7 – Aggiunta di un volume al piano primo

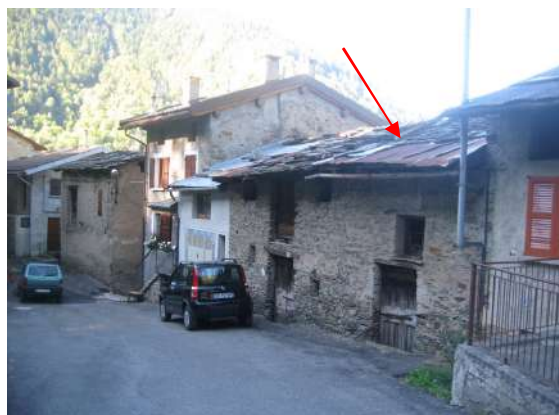
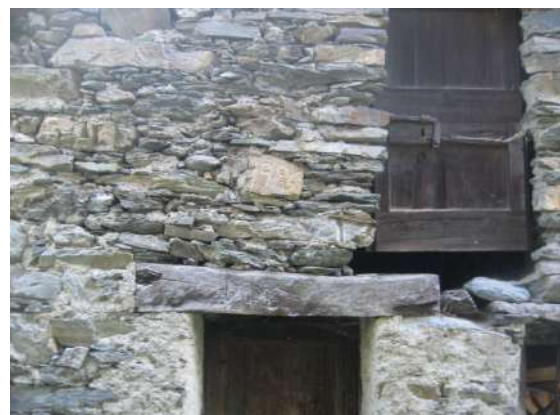
VISTA 1

Edificio attualmente inutilizzato

- Edilizia storica minore diffusa a vocazione mista residenziale-rurale – AB.3

| • muratura | M.1.a |
| • copertura | C.1 |
| • portali e porte | P.1.a |
| • finestre | F.2.a (n.1 davanzale in pietra e n.1 davanzale in legno) |
| • aggetti | A.2.b |
| • scala | Sc.1.c (senza balaustra) |

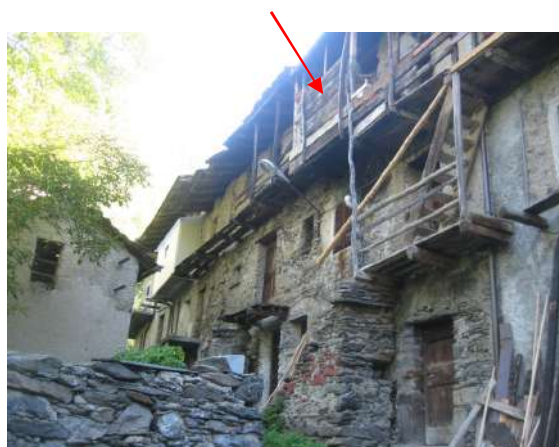
VISTA 3

Note:**AMBITI DI PROBLEMATICITÀ**

- AP. 3 – Rappezzati discontinui di malta cementizia
- AP. 5 – Sostituzione parziale del manto di copertura con elementi in lamiera
- AP. 6 – Incoerenza degli impianti tecnologici

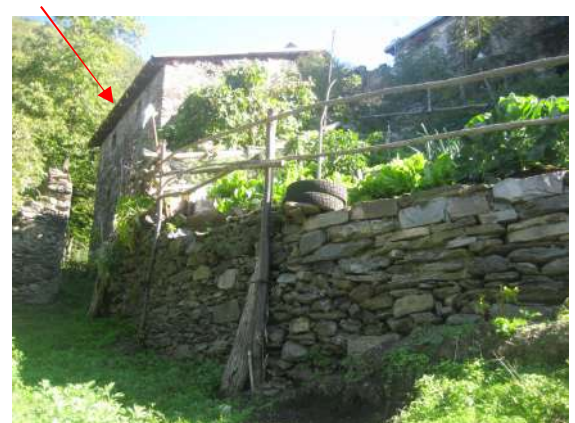
VISTA 1

Note:**AMBITI DI PROBLEMATICITÀ**

- AP. 1 – Aggiunta di una porta in ferro
- AP. 5 – Sostituzione totale del manto di copertura con elementi in lamiera
- AP. 7 – Aggiunta di volume: baracca

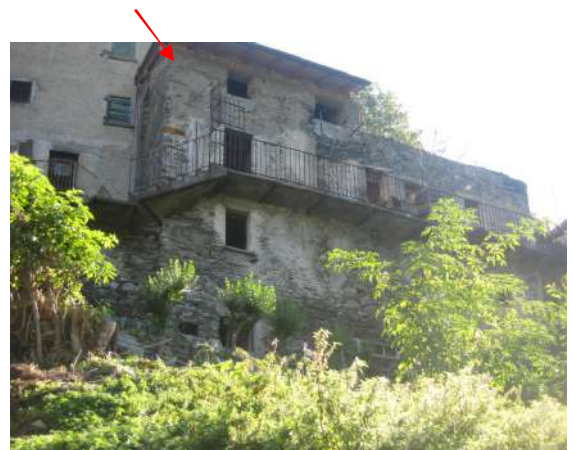
VISTA 1

Note:**AMBITI DI PROBLEMATICITÀ**

- AP. 1 – Aggiunta di balcone in c.a.
- AP. 2 – Integrazione muratura storica con tamponamento in mattoni
- AP. 3 – Rappezzi discontinui di malta cementizia
- AP. 5 – Sostituzione del manto di copertura

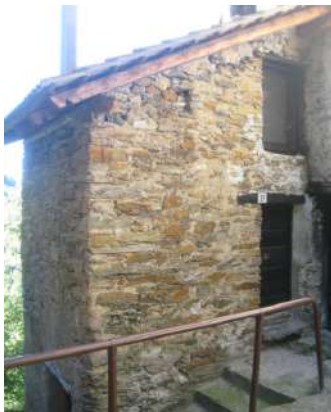
VISTA 1

Edificio adibito a deposito

- Edilizia storica minore diffusa a prevalente vocazione rurale – A.3

- murature M.1.a
- coperture C.1 (struttura)
- portali e porte P.1.m

- AP. 5 – Sostituzione del manto di copertura con cementegola

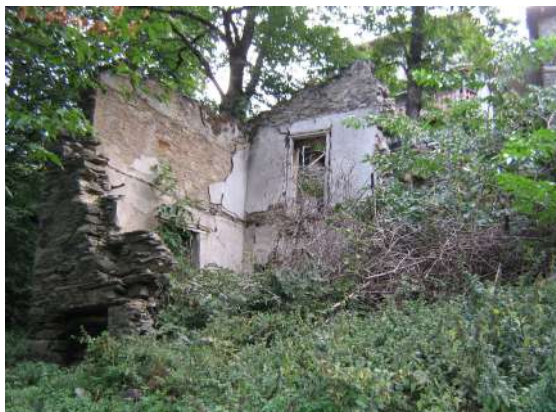
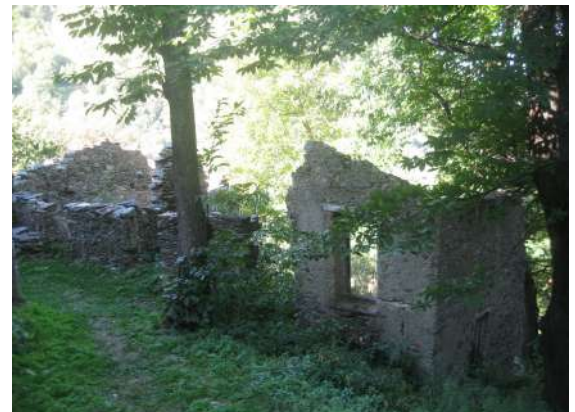
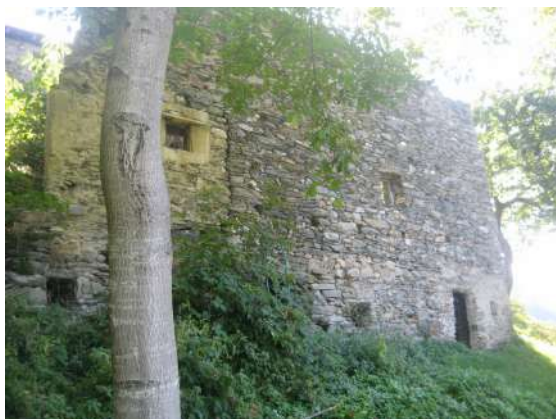
- Edificio allo stato di rudere - R

- murature M.1.a.

- AP. 3 – Rappezzi discontinui di malta cementizia

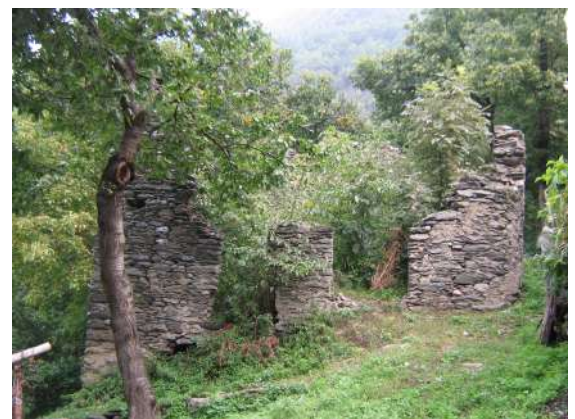
VISTA 4

AMBITI DI PROBLEMATICITÀ

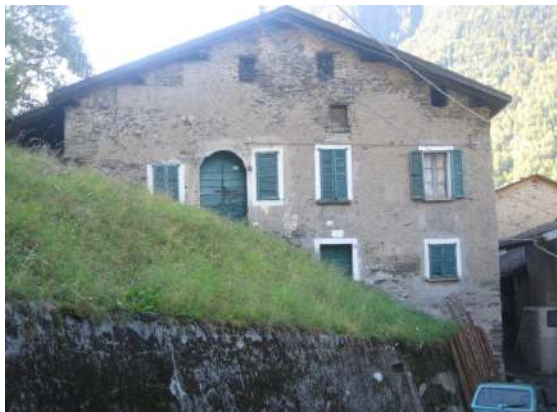
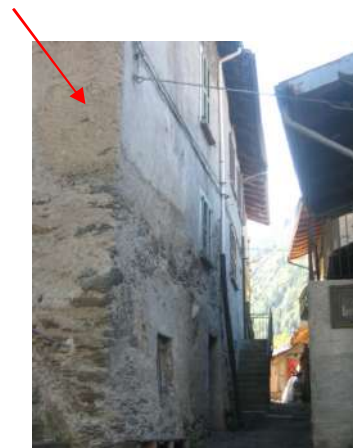
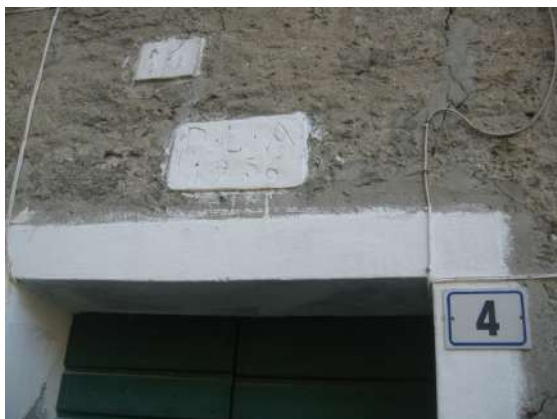
- Edilizia storica minore diffusa a prevalente vocazione residenziale – B.3

| • murature | M.1.b |
| • coperture | C.1 |
| • portali e porte | P.1.m/P.2.n |
| • finestre | F.1.a (davanzale in cemento) |

- AP. 3 – Rappezzì discontinui in malta cementizia
- AP. 6 – Incoerenza degli impianti tecnologici

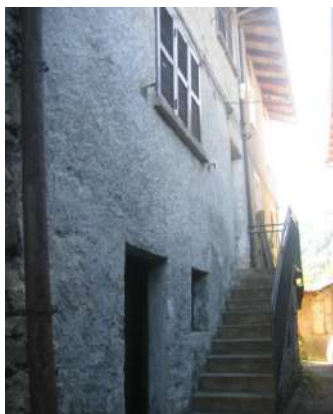
VISTA 1

- Edilizia storica minore diffusa a prevalente vocazione residenziale – B.2

- murature M.1.a
- coperture C.1 (struttura)

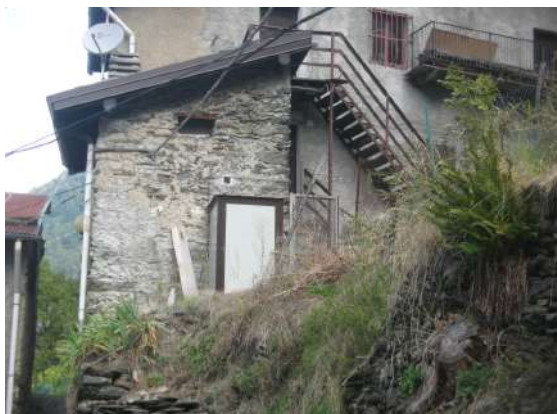
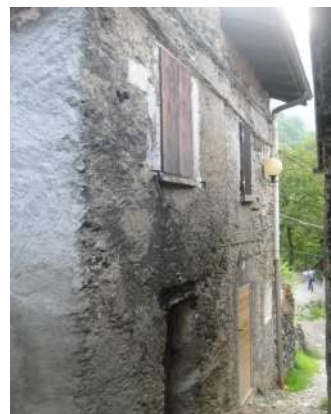
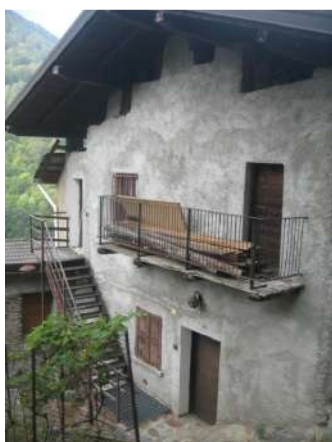
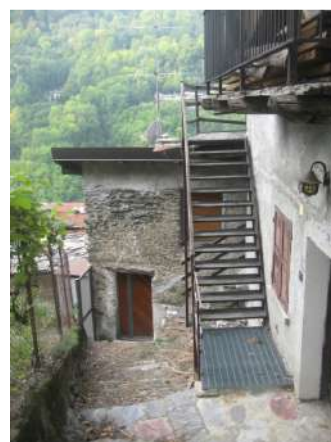
- Edilizia storica minore diffusa a prevalente vocazione residenziale - B.2

| • muratura | M.1.a/M.1.b |
| • portali e porte | P.1.m/P.1.o |
| • balconi | A.2.b ringhiera in ferro |

- AP. 4 – Intonaco cementizio su tutta la facciata
- AP. 5 – Sostituzione manto di copertura
- AP. 6 – Incoerenza impianti tecnologici
- AP. 8 – Aggiunta di pertinenze, tettoie, baracche

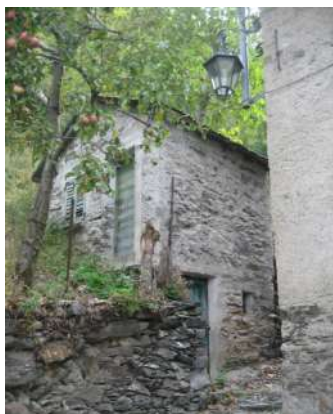
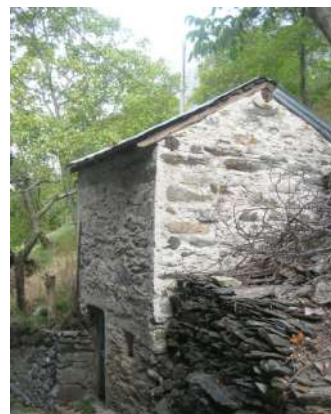
- Edilizia storica minore a prevalente vocazione rurale – A.2

- muratura M.1.a
- portali e porte P.1.m
- copertura C.1 (struttura)

- AP. 3 – Rappezzi discontinui di malta cementizia
- AP. 5 – Copertura in lamiera

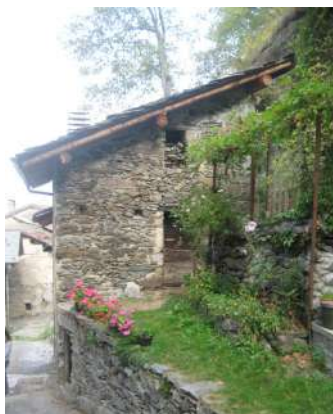
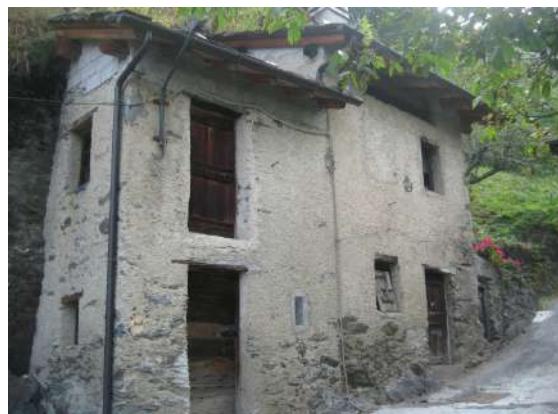
- Edilizia storica minore diffusa a prevalente vocazione residenziale - B.3

- muratura M.1.b
- copertura C.1 (struttura)
- portali e porte P.1.m
- finestre F.1.a/F.1 x

- AP. 2 – Integrazione di murature storica con tamponamento in blocchi
- AP. 3 – Rappezzi discontinui di malta cementizia
- AP. 6 – Incoerenza degli impianti tecnologici

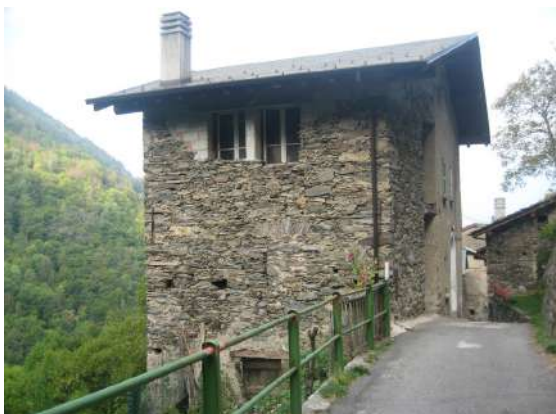
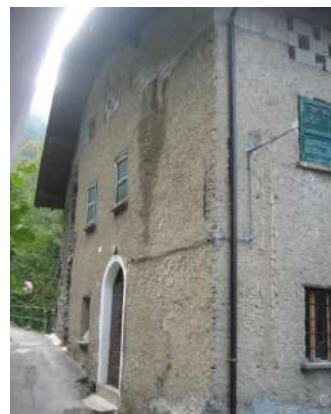
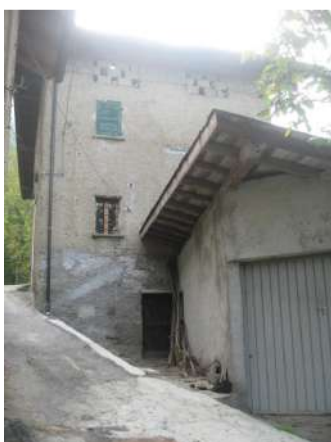
- Edilizia storica minore diffusa a prevalente vocazione residenziale - B.2

| • muratura | M.1.a/M.1.b |
| • portali e porte | P.1.m/P.2.e |
| • finestre | F.1.a |

- AP. 2 – Integrazione di murature storica con tamponamento in blocchi
- AP. 3 – Rappezzati discontinui di malta cementizia
- AP. 5 – sostituzione totale della copertura

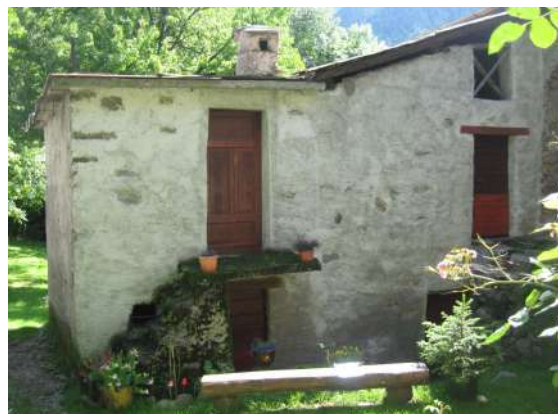
VISTA 2

Livelli:	2 / 3
di cui sottotetto	<input checked="" type="checkbox"/>
di cui seminterrato	<input checked="" type="checkbox"/>
più interrato:	<input type="checkbox"/>
Fronti liberi:	3
Prospicienti:	n.3 area di pertinenza
Fronti totalmente in aderenza:	n.1 contro unità edilizia n.6
Unità immobiliari presunte:	1

- Edilizia storica minore diffusa a prevalente vocazione rurale – A.2

- muratura M.1.a / M.1.b
- portali e porte P.1.m

- AP. 4 – Intonaco cementizio su tutta la facciata
- AP. 5 – Manomissione copertura

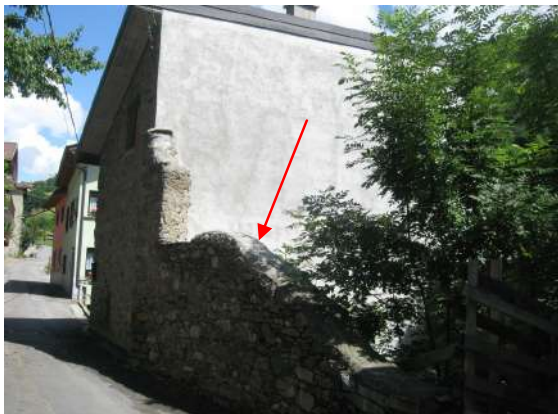
VISTA 1

- Edificio allo stato di rudere - R

- murature M.1.a

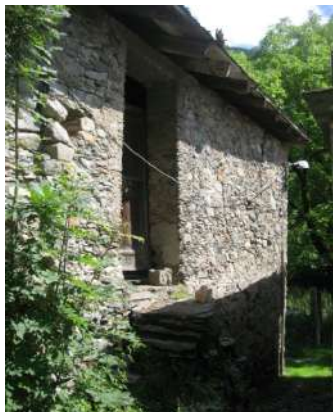
VISTA 1

- Edilizia storica minore a prevalente vocazione rurale – A.3

- AP. 2 – Integrazioni con blocchi di cemento
- AP. 3 – Rappezzi in malta cementizia
