COMUNE DI GEROLA ALTA  
PROVINCIA DI SONDRIO

# PIANO DI GOVERNO DEL TERRITORIO

## PIANO DEI SERVIZI

**SCHEDE di ANALISI dei SERVIZI  
PIANA DI FENILE - PESCEGALLO - AREE SCIABILI**

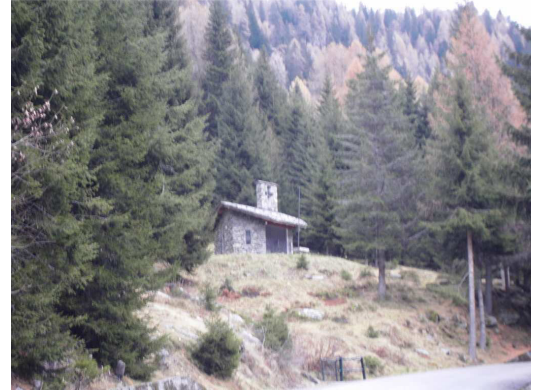
## SCHEMA DI ANALISI Ic n° 1

**stato di consistenza:** unico corpo di fabbrica disposto su un unico piano con un area verde antistante.  
**superficie lorda di pavimento:** 17,00 mq.  
**n. piani:** piano unico con ingresso a quota del terreno antistante  
**stato di conservazione:**  cattivo  mediocre  discreto  buono  ottimo  
**grado di utilizzo:**  utilizzato  parzialmente utilizzato  dismesso  
**bacino di utenza e modalità di fruizione:** il servizio è rivolto alla popolazione residente nel comune, è aperto al pubblico in orari prestabiliti.  
**proprietà, gestione:** il fabbricato è di proprietà della parrocchia di Gerola.

**elementi integrativi della funzione principale:** L'edificio è ubicato lungo la strada che porta a Pescegallo, immerso in un'area boscata.

**criticità:** nessuna.

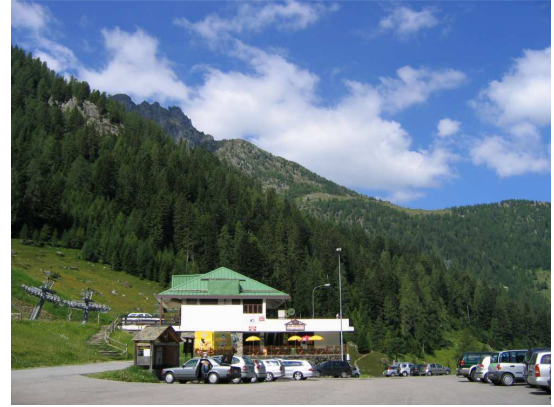
## SCHEMA DI ANALISI It n° 1

**stato di consistenza:** unico corpo di fabbrica composto da due livelli. Il piano terra è composto da un bar, locali a servizio degli sciatori, quali servizi igienici ed altri locali. Il piano primo è composto dalla biglietteria e dalla partenza della funivia ed altri locali accessori.

**n. piani:** **ubicata su due piani** con ingresso ad una quota elevata rispetto al parcheggio antistante.

**criticità:** nessuna.

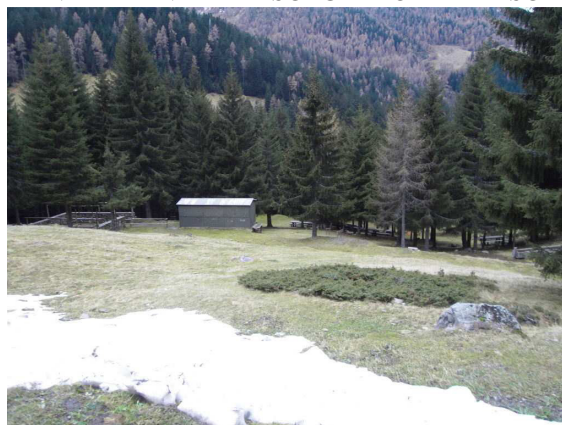
## SCHEMA DI ANALISI n. 1

**stato di consistenza:** ampia area a verde attrezzata con tavoli, panchine, baracca e area per atterraggio elicottero.

**n. piani:** unico piano a quota della strada.

**criticità:** nessuna.

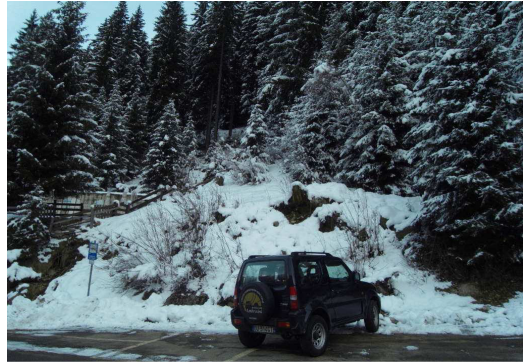
## SCHEMA DI ANALISI Pkn°1

stato di consistenza: parcheggio con circa 7 posti auto segnalati ed asfaltati.  
superficie lorda di pavimento: 116,00 mq  
n. piani: unico piano a quota strada esistente.  
stato di conservazione:  cattivo  mediocre  discreto  buono  ottimo  
grado di utilizzo:  utilizzato  parzialmente utilizzato  dismesso  
bacino di utenza e modalità di fruizione: il servizio è utilizzato dagli abitanti della frazione Fenile e dai turisti.  
proprietà, gestione: il parcheggio è di proprietà comunale.

criticità: mancanza segnaletica verticale.  
Adeguatezza della struttura :  insufficiente  bassa  media  alta

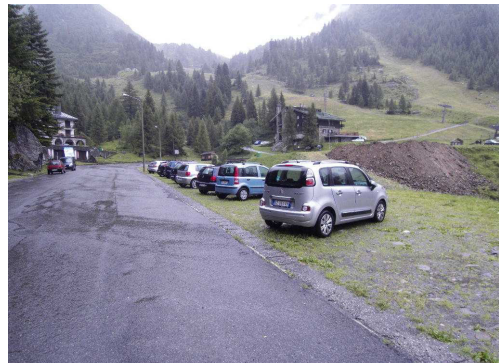
## SCHEMA DI ANALISI Pkn° 3

stato di consistenza: parcheggio con circa 27 posti auto, non segnalati e non pavimentati.  
superficie lorda di pavimento: 476,00 mq  
n. piani: unico piano a quota strada esistente.  
stato di conservazione:  cattivo  mediocre  discreto  buono  ottimo  
grado di utilizzo:  utilizzato  parzialmente utilizzato  dismesso  
bacino di utenza e modalità di fruizione: il servizio è utilizzato dagli abitanti della frazione Pescegallo e dai turisti.  
proprietà, gestione: il parcheggio è di proprietà comunale.

criticità: mancanza segnaletica verticale e orizzontale.

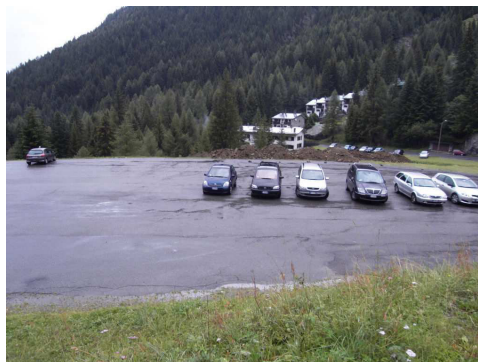
## SCHEMA DI ANALISI PKN° 5

**stato di consistenza:** parcheggio n° posti auto indefinito, non segnalati e asfaltati.  
**superficie lorda di pavimento:** 3.775,00 mq  
**n. piani:** unico piano a quota strada esistente.  
**stato di conservazione:**  cattivo  mediocre  discreto  buono  ottimo  
**grado di utilizzo:**  utilizzato  parzialmente utilizzato  dismesso  
**bacino di utenza e modalità di fruizione:** il servizio è utilizzato dagli abitanti della frazione Pescegallo e turisti.  
**proprietà, gestione:** il parcheggio è di proprietà comunale.

**criticità:** mancanza segnaletica verticale e orizzontale.
