# COMUNE DI BELLANO

PROGETTO DEFINITIVO PER LO SVILUPPO ARCHITETTONICO DI UNO SPAZIO  
ESPOSITIVO E MUSEALE ALL'INTERNO DELLA EX CHIESA DI  
SAN NICOLAO DI BELLANO, ACCOMPAGNATO DA UN PROGETTO DI  
RISANAMENTO CONSERVATIVO DELL'EDIFICIO STESSO.

**COMUNE DI BELLANO (LC)  
PROGETTO DEFINITIVO - LAVORI DI RESTAURO E RISANAMENTO  
CONSERVATIVO DELL'EX CHIESA DI S.NICOLAO A BELLANO (LC)**

## **DOC.02 RELAZIONE DI ILLUSTRATIVA E DI CALCOLO**

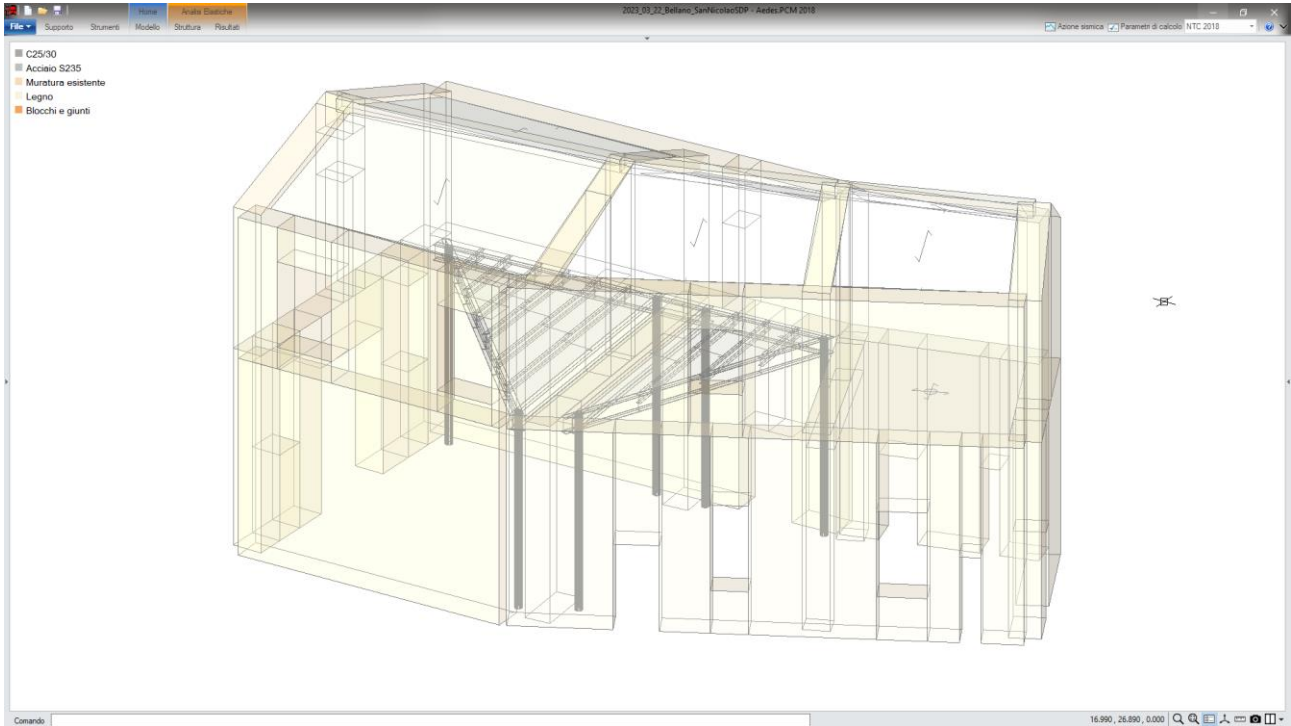
INTERVENTI SOLAIO SOPPALCATO – SCALA 1:50

Si allega proposta progettuale alternativa che prevede la realizzazione di un impalcato costituito da travi perimetrali in acciaio IPE360 e travetti IPE200 appoggiato su colonne d'acciaio D168 sp5 che recepisce le prescrizioni fatte. In particolare per l'ancoraggio alle pareti si prevede la realizzazione di piastre di testa tassellate alle murature ai soli fini di creare il contrasto trasversale reciproco dell'impalcato e della chiesa; i carichi verticali vengono trasmessi alle fondazioni (da realizzare) mediante colonne d'acciaio circolare.

NUOVE TRAVI PRINCIPALI IN ACCIAIO S275 (IPE360)
-

NUOVE TRAVI SECONDARIE IN ACCIAIO S275 (IPE360)
-

TRAVI ESISTENTI IN LEGNO CONSERVATA
-

ASSITO LIGNEO MASCHIATO INCHIODATO SULLE PUTRELLE
-

BARRE FILETTATE DI STABILIZZAZIONE DELLE TRAVI D'ACCIAIO Ø16 CL.8.8
-

PIASTRE DI ANCORAGGIO CON BARRE FILETTATE NELLE MURATURE Ø14 CL.8.8 - PREVEDERE FORO A PERCUSSIONE E INIEZIONE DI ANCORANTE
-

PLINTI DI APPOGGIO COLONNE IN C.A. SPINATE ALLE MURATURE QUOTA OPPORTUNA
-

COLONNE D'ACCIAIO Ø170 circa

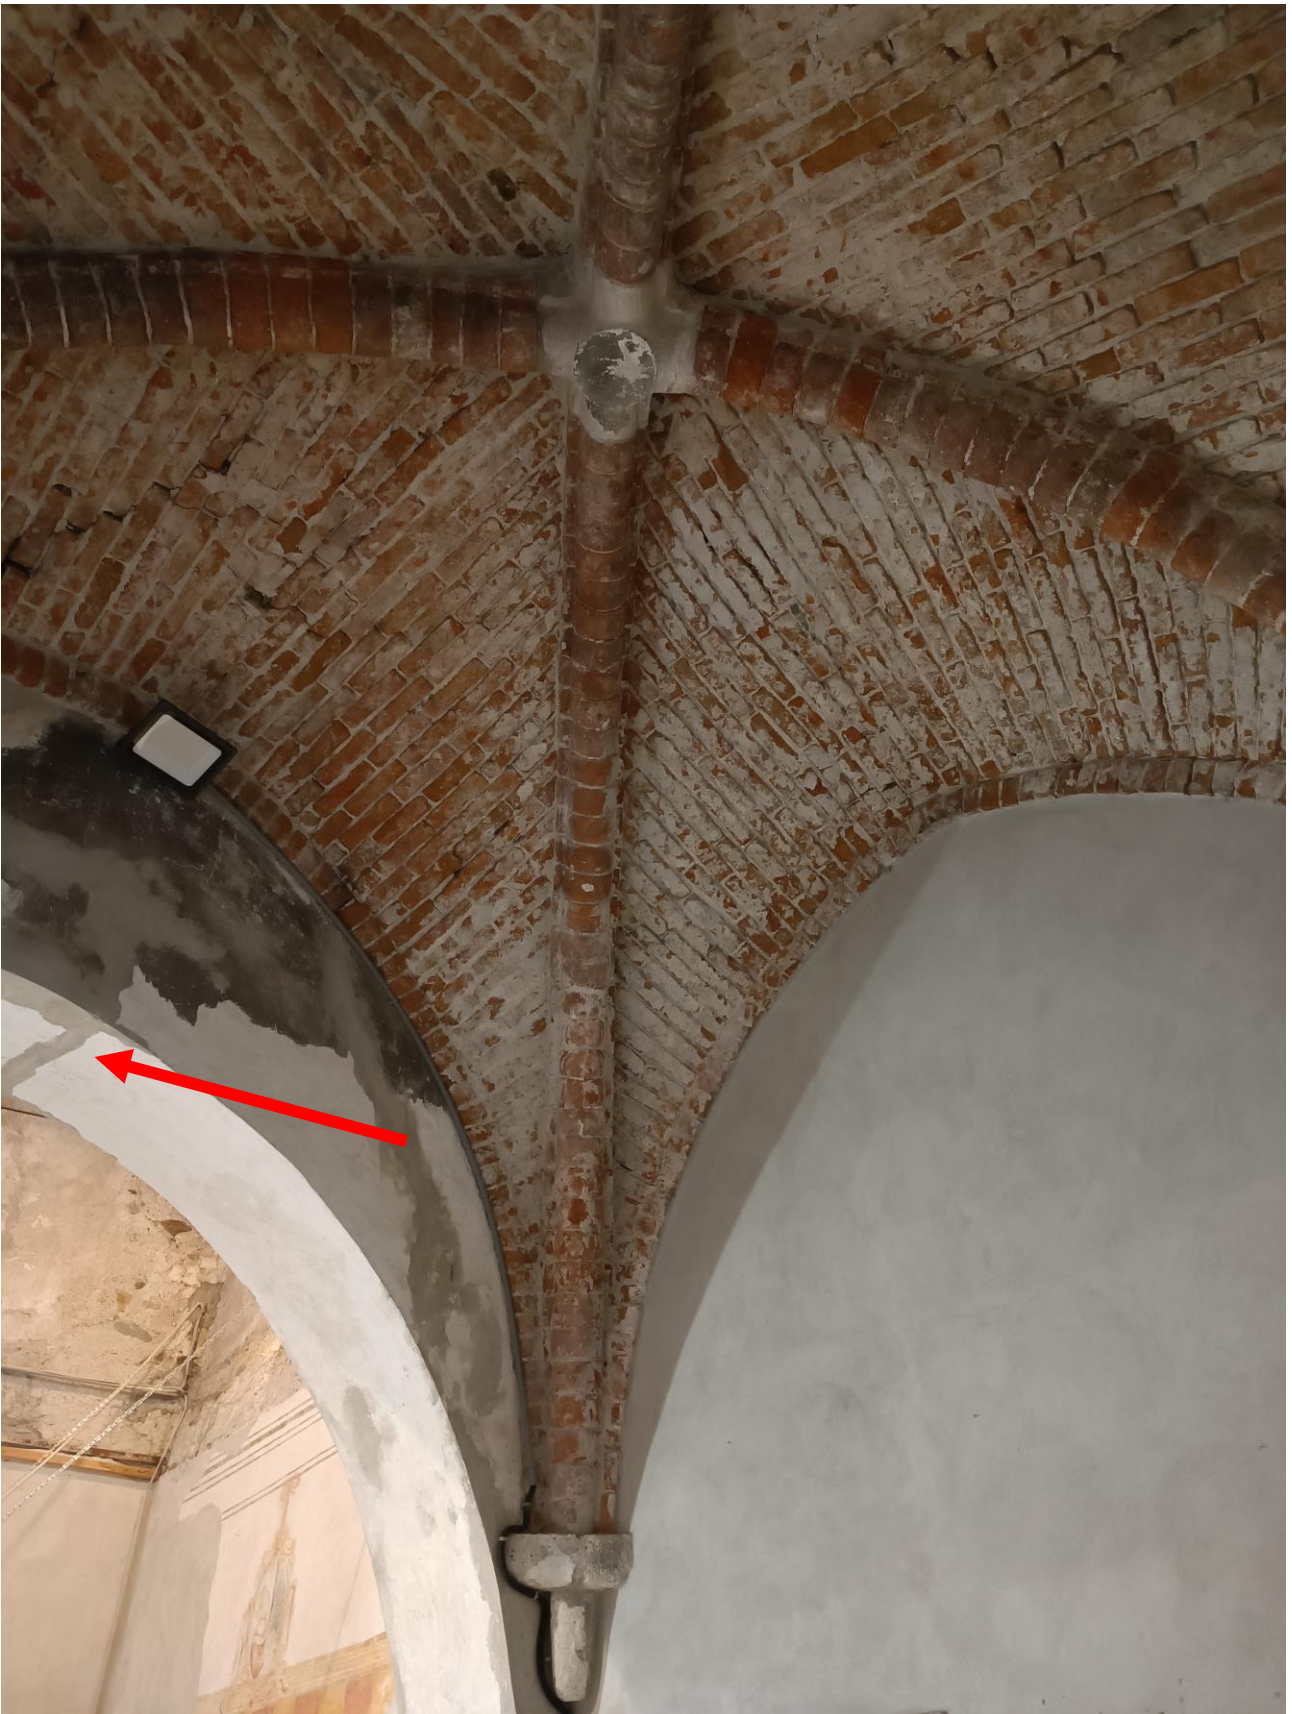
Come opportunatamente riportato nella relazione progettuale, i tiranti esistenti risultano inefficaci e in alcuni casi non più presenti dato il degrado profondo rilevato dei materiali costituenti gli incatenamenti. Per tale motivo si ritiene doveroso installare i nuovi presidi di incatenamento fuori terra, così come proposto nel progetto al fine di assorbire le spinte degli archi e delle volte e riconferire un comportamento più “scatolare” alla chiesa. Relativamente alla tipologia di incatenamento si ritiene che la tipologia di incatenamento a foro centrato sia più efficace dal punto di vista statico in quanto l'azione esercitata dalla catena risulta non eccentrica rispetto alla catena a vista sulla superficie muraria. Inoltre la tipologia di foro iniettato con malte di calce consente una redistribuzione delle tensioni, un consolidamento puntuale della tessitura muraria stessa e risulta più efficace in relazione alle variazioni termiche stagionali. Tale intervento dovrà essere eseguito da ditta che abbia la capacità tecnica professionale di eseguire perforazioni a completo recupero di liquidi e un curriculum adeguato ad operare su beni vincolati. A tal proposito potremo presentare alcune ditte che hanno tali requisiti con le quali si è già eseguito interventi analoghi senza aver avuto nessun problema operativo, risolvendo le criticità strutturali degli edifici oggetto di intervento di consolidamento. Si propongono di seguito alcune foto di dettaglio del quadro fessurativo dell'arcone oggetto di incatenamento nelle quali si rilevano fessure precedentemente stuccate

Quadro fessurativo arco – si rilevano fessure precedentemente stuccate

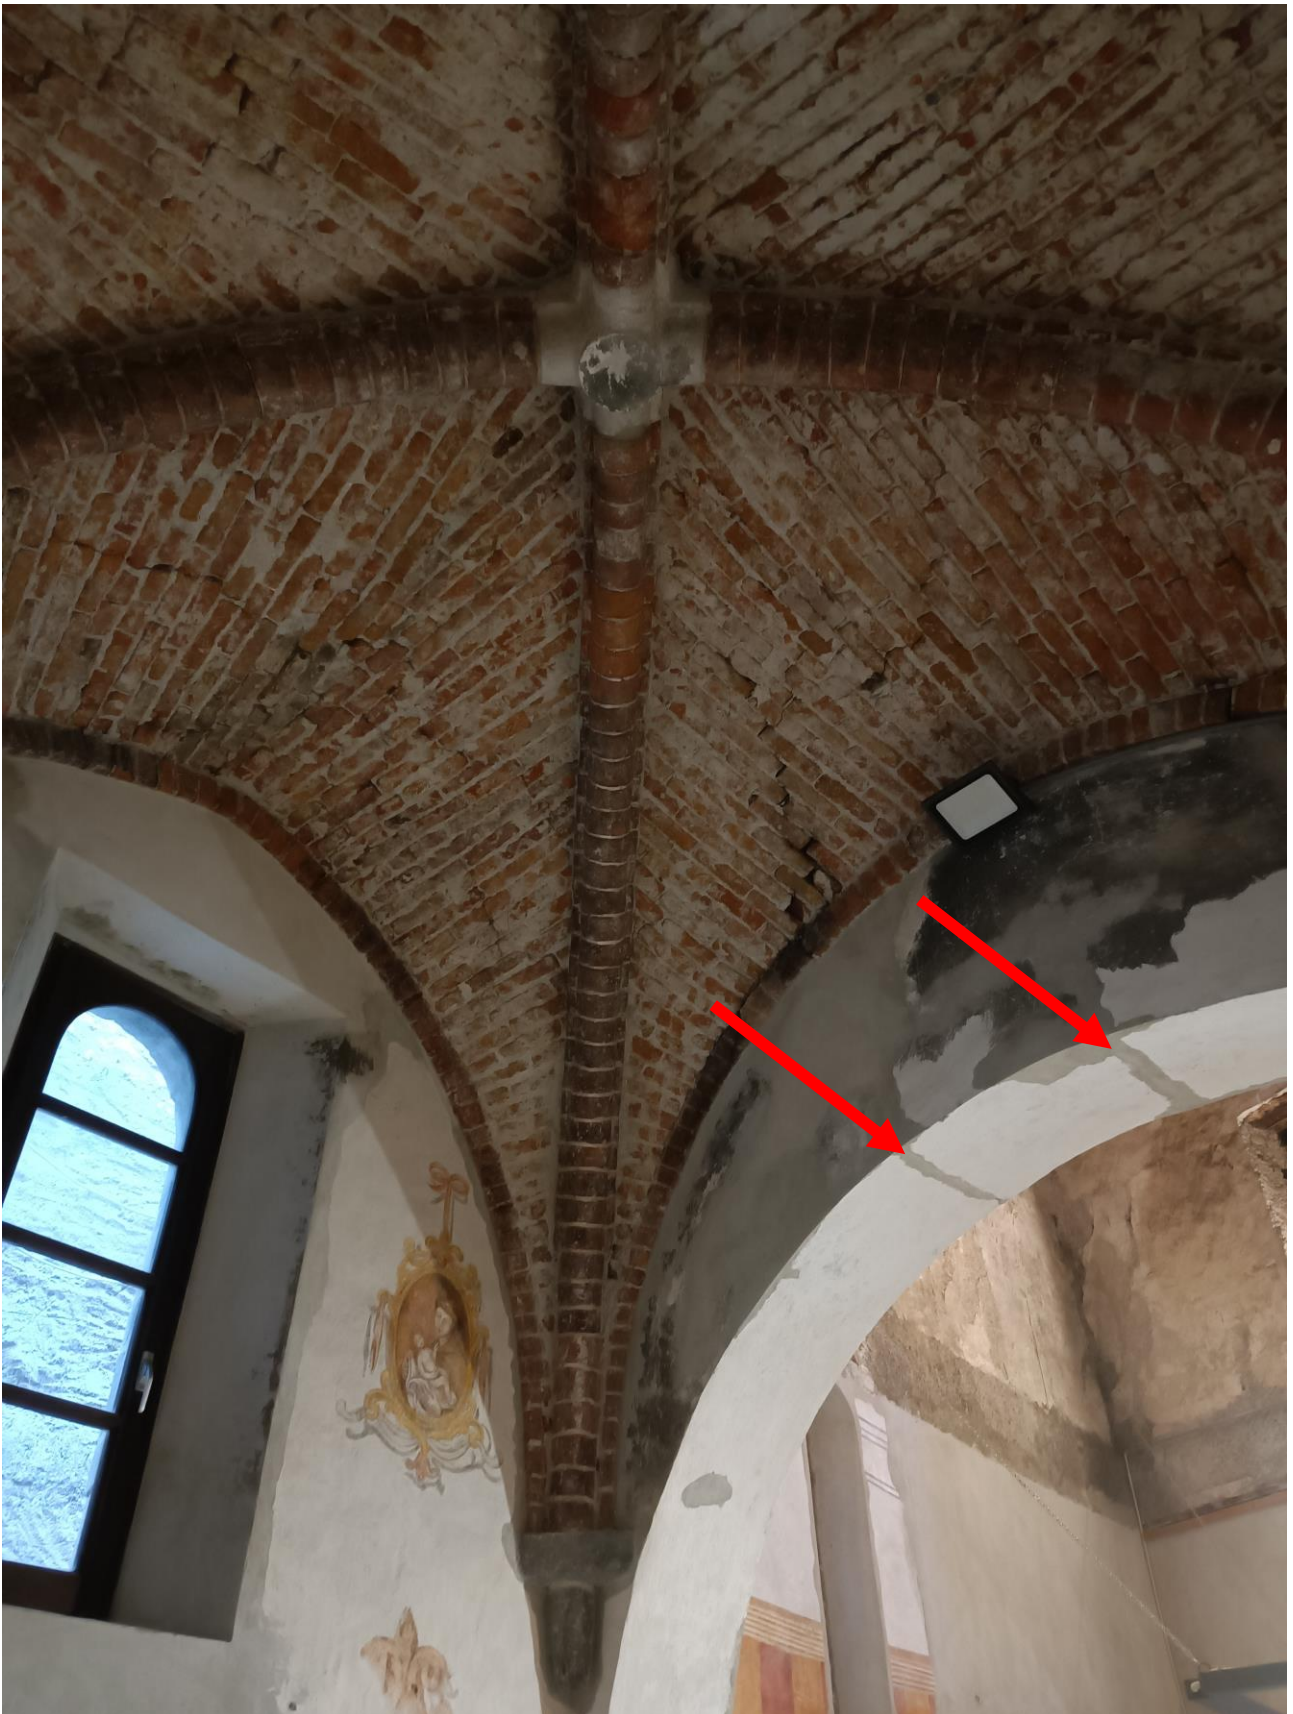
Quadro fessurativo arco – si rilevano fessure precedentemente stuccate

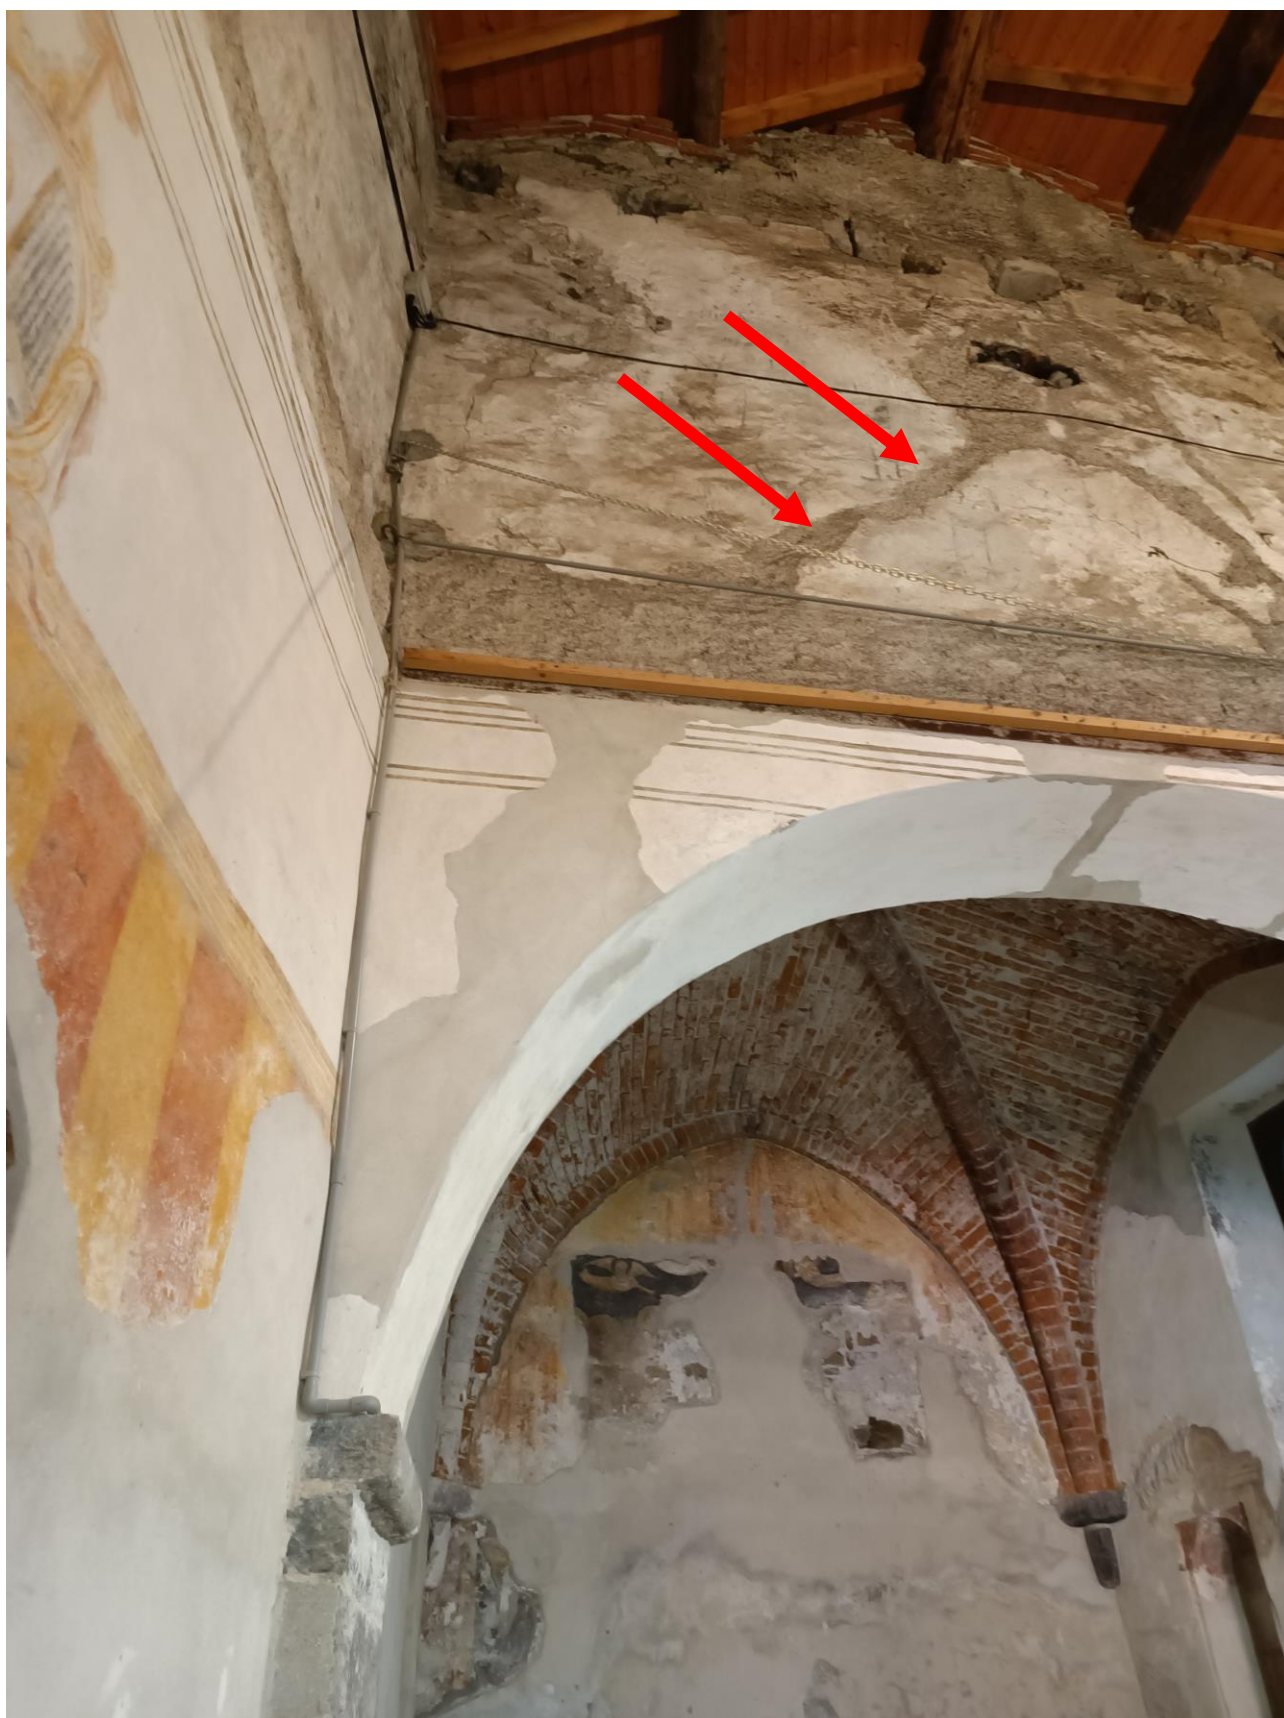
Quadro fessurativo arco – si rilevano fessure precedentemente stuccate

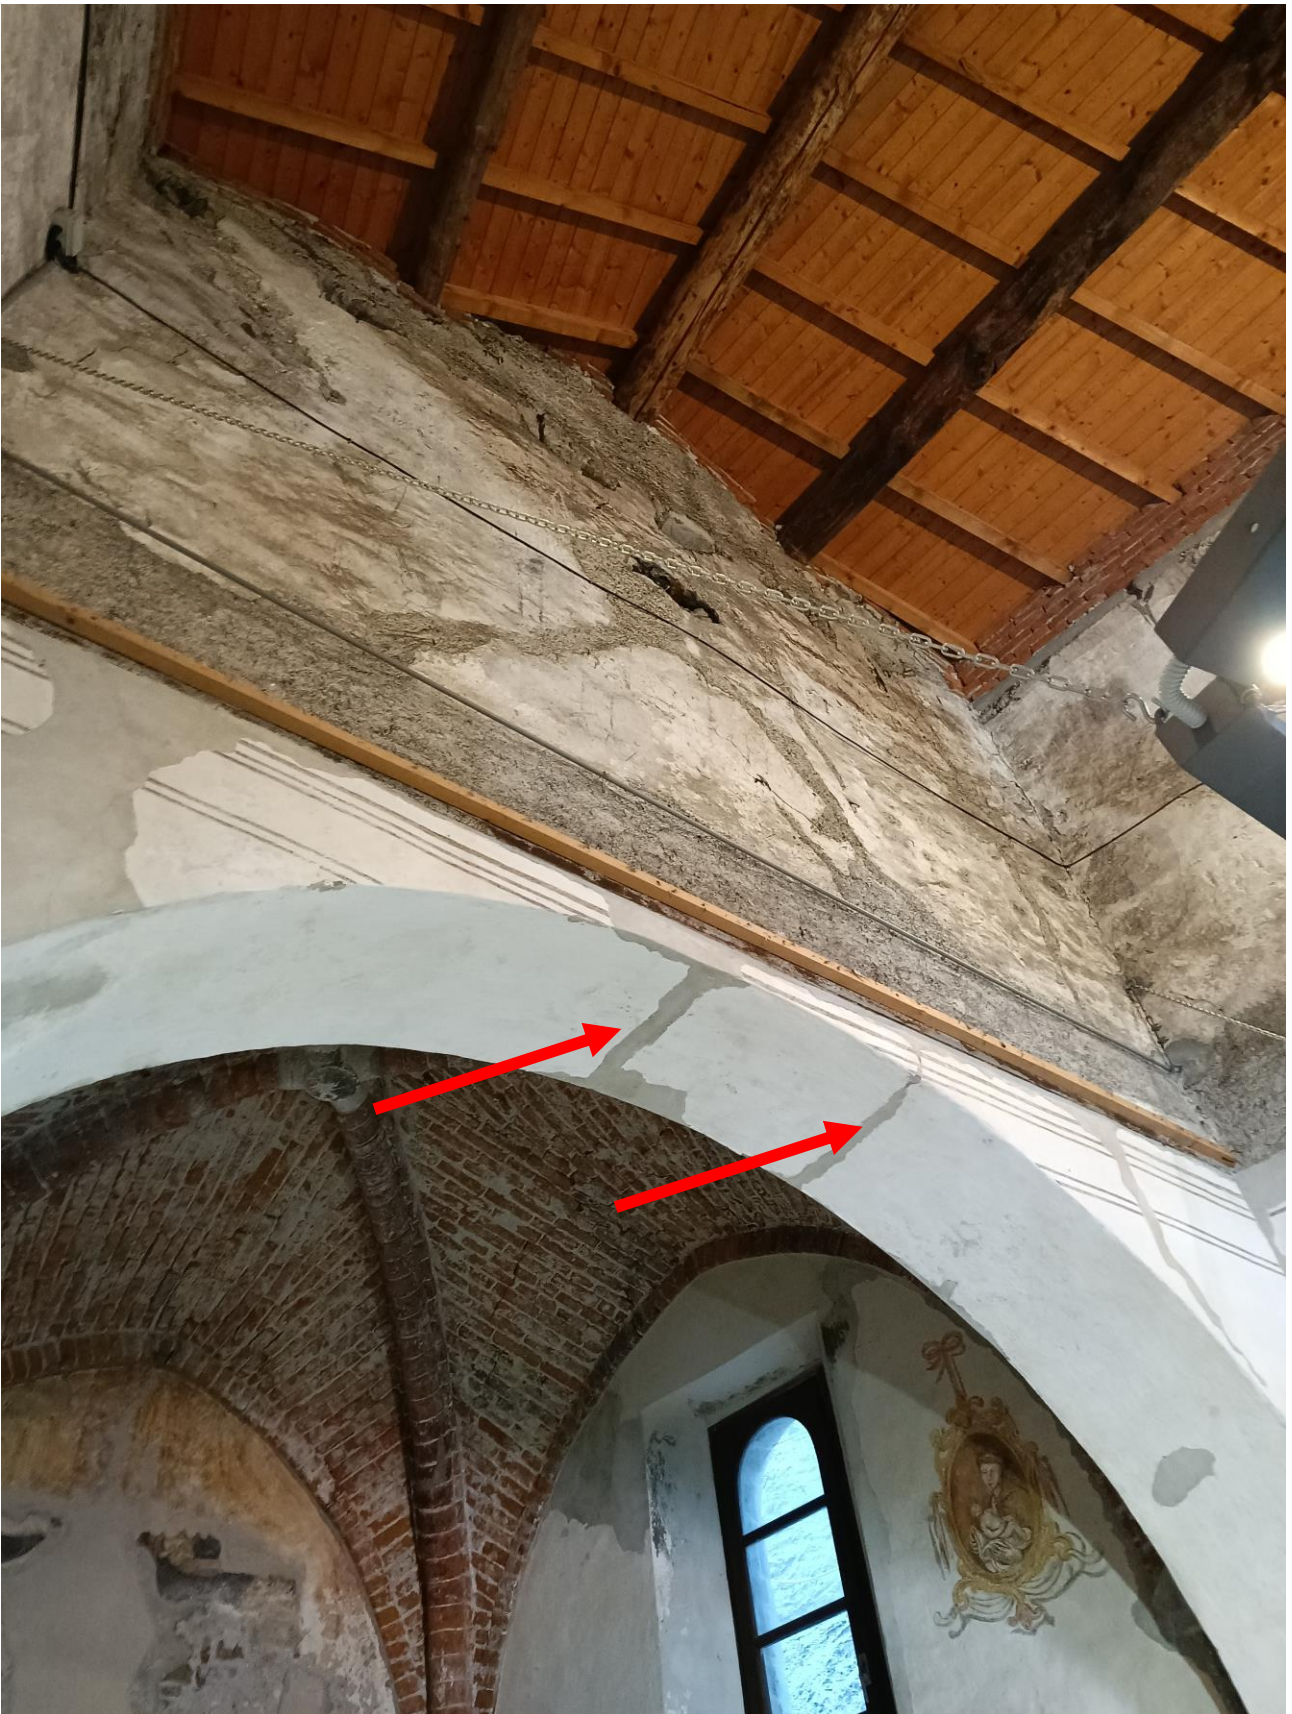
Quadro fessurativo arco – si rilevano fessure precedentemente stuccate

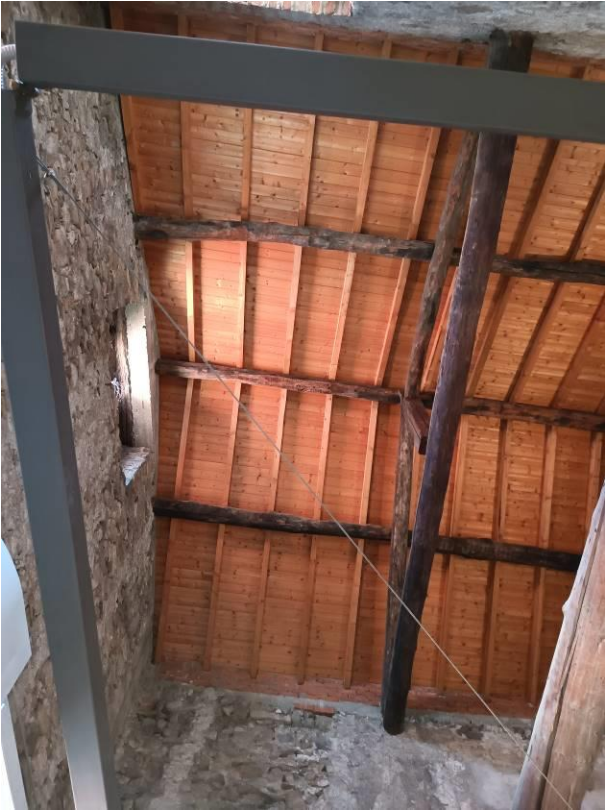
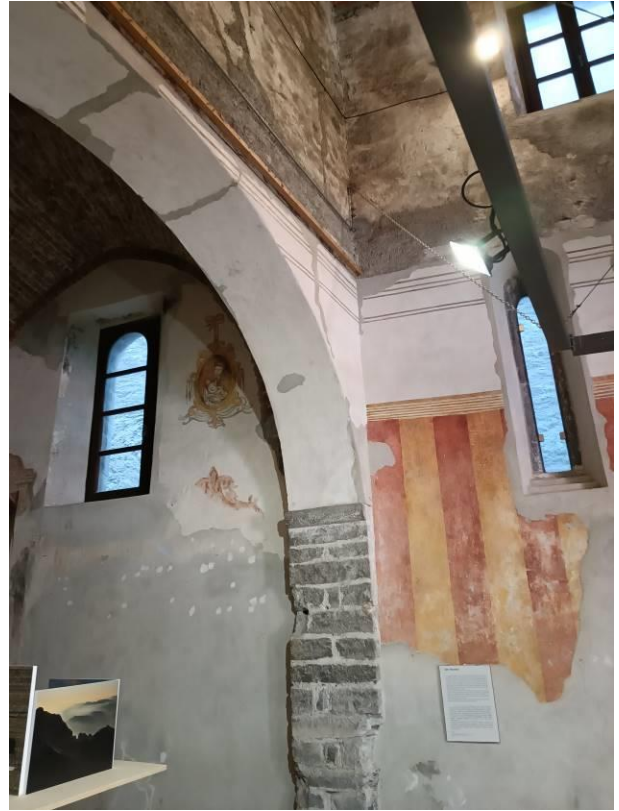
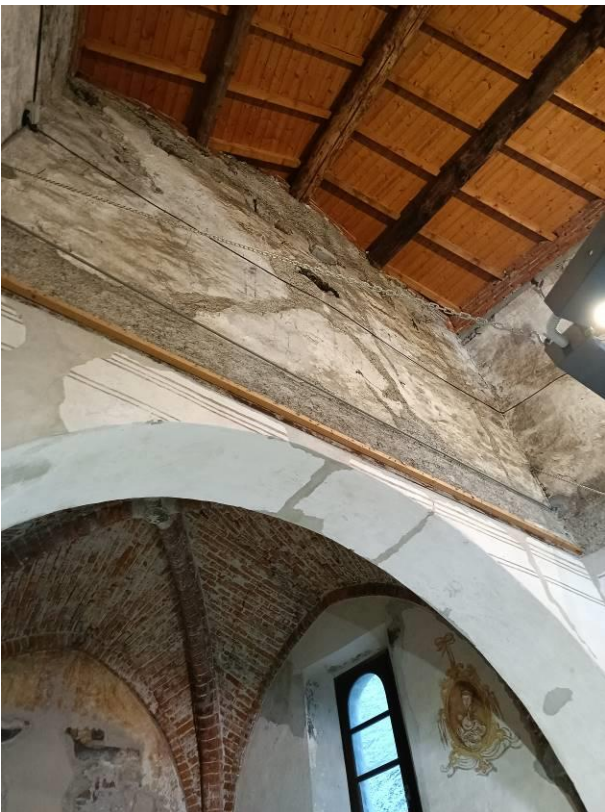
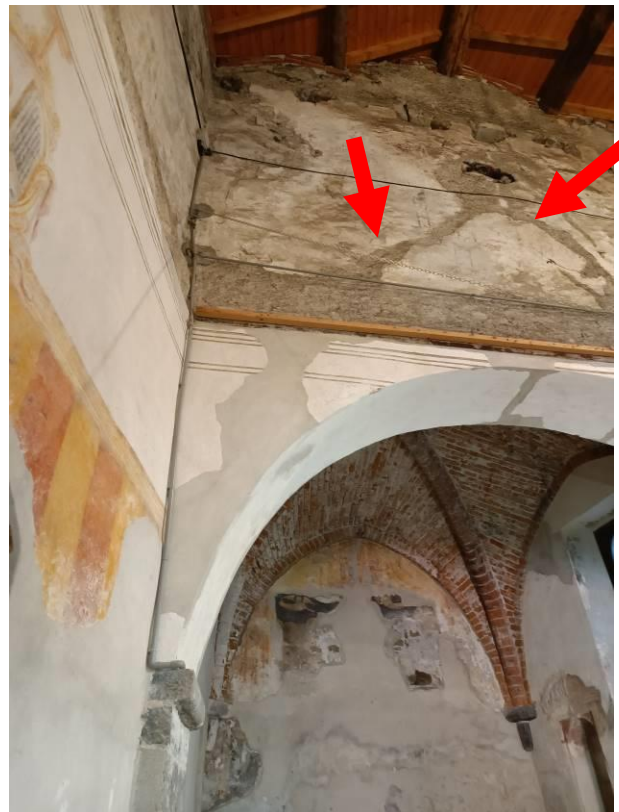
Rilievo del 26/07/2022 - Studio Amigoni

Andamento quadro fessurativo ad arco

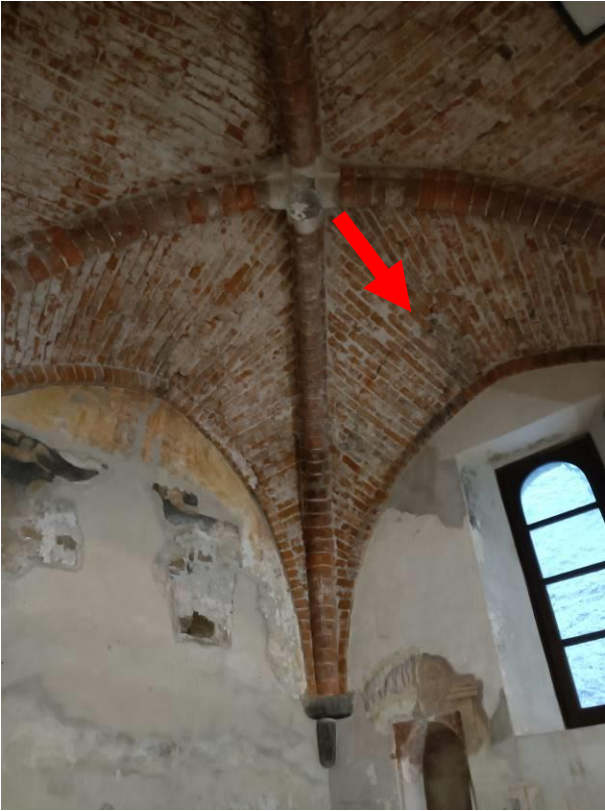
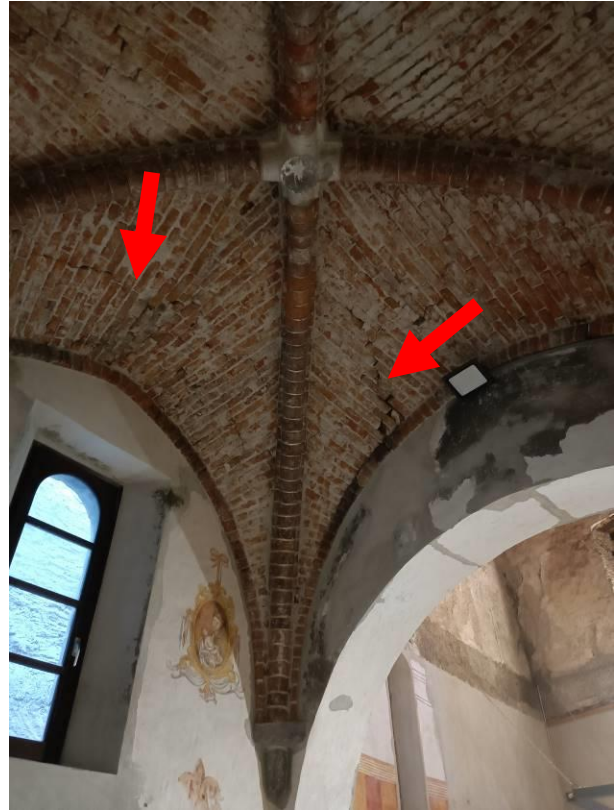
Quadro fessurativo volta del coro

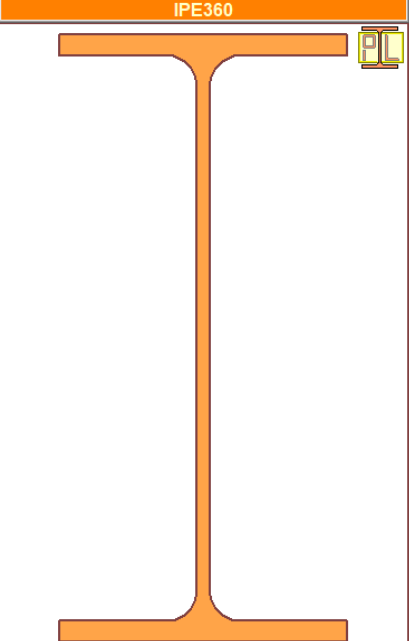
**IPE360**

<b>Principali</b>		
B	170.0	mm
B2		mm
H	360.0	mm
<b>Spessori</b>		
t1	8.0	mm
t2	12.7	mm
t3	12.7	mm
<b>Raccordi</b>		
R1	18.00	mm
R2	18.00	mm
<b>Caratteristiche Elastiche</b>		
<b>Generali</b>		
Peso	57.10	daN/m
Area	72.74	cm <sup>2</sup>
rx	15.0	cm
ry	3.8	cm
xg	8.50	cm
yg	18.00	cm
It	29.14	cm <sup>4</sup>
<b>Momenti d'inerzia</b>		
Jx	16268.32	cm <sup>4</sup>
Jy	1043.46	cm <sup>4</sup>
Jxy	-0.02	cm <sup>4</sup>
<b>Moduli di resistenza</b>		
Wx	903.79	cm <sup>3</sup>
Wy	122.76	cm <sup>3</sup>

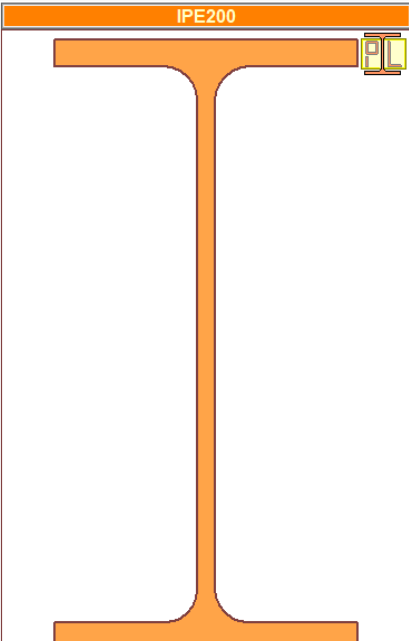
**IPE200**

<b>Principali</b>		
B	100.0	mm
B2		mm
H	200.0	mm
<b>Spessori</b>		
t1	5.6	mm
t2	8.5	mm
t3	8.5	mm
<b>Raccordi</b>		
R1	12.00	mm
R2	12.00	mm
<b>Caratteristiche Elastiche</b>		
<b>Generali</b>		
Peso	22.36	daN/m
Area	28.49	cm <sup>2</sup>
rx	8.3	cm
ry	2.2	cm
xg	5.00	cm
yg	10.00	cm
It	5.22	cm <sup>4</sup>
<b>Momenti d'inerzia</b>		
Jx	1943.52	cm <sup>4</sup>
Jy	142.37	cm <sup>4</sup>
Jxy	0.00	cm <sup>4</sup>
<b>Moduli di resistenza</b>		
Wx	194.35	cm <sup>3</sup>
Wy	28.47	cm <sup>3</sup>
