PROGETTO DEFINITIVO PER LO SVILUPPO ARCHITETTONICO DI UNO SPAZIO  
ESPOSITIVO E MUSEALE ALL'INTERNO DELLA EX CHIESA DI  
SAN NICOLAO DI BELLANO, ACCOMPAGNATO DA UN PROGETTO DI  
RISANAMENTO CONSERVATIVO DELL'EDIFICIO STESSO.

**COMUNE DI BELLANO (LC)  
PROGETTO ESECUTIVO - LAVORI DI RESTAURO E RISANAMENTO  
CONSERVATIVO DELL'EX CHIESA DI S.NICOLAO A BELLANO (LC)**

## **DOC.01 RELAZIONE DI ILLUSTRATIVA E DI CALCOLO**

Ing. Christian Amigoni  
VERS. 07/06/2023

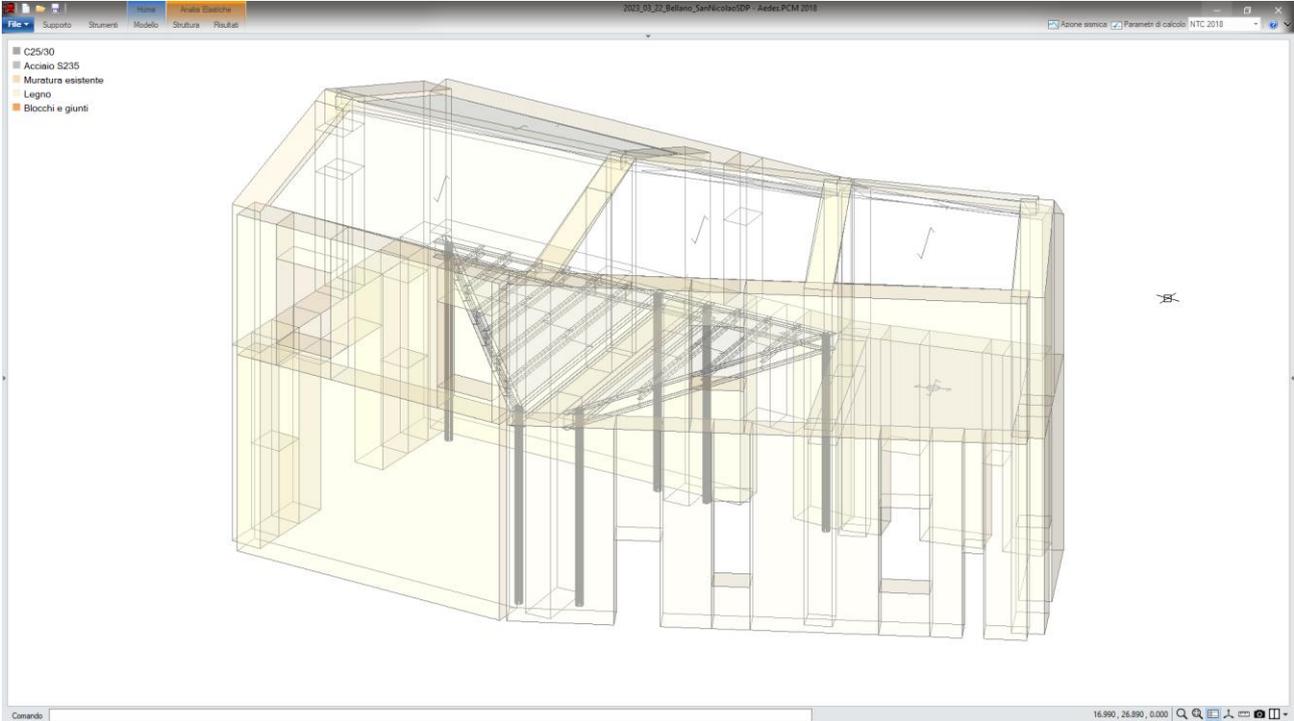
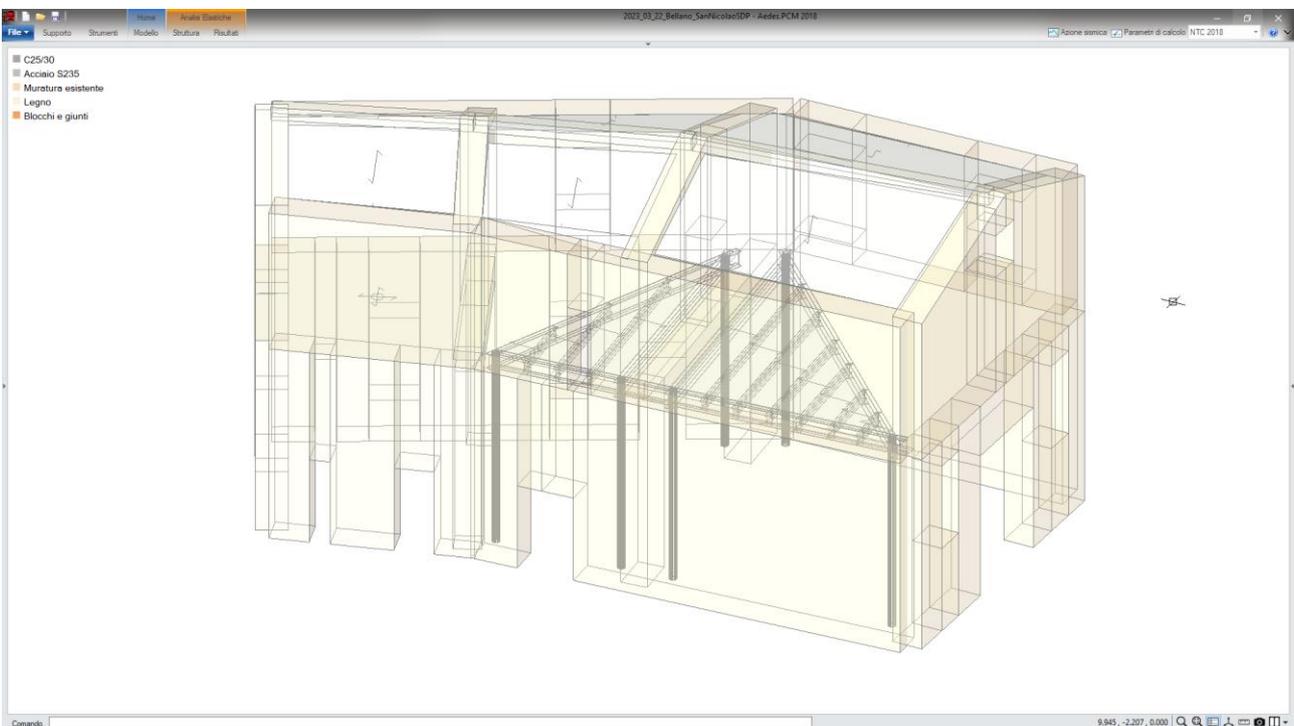
**Estratto progetto strutturale – si veda elaborato grafico allegato**

Il progetto prevede la realizzazione di un impalcato costituito da travi perimetrali in acciaio IPE360 e travetti IPE200 appoggiato su colonne d'acciaio D168 sp5 che recepisce le prescrizioni fatte. In particolare per l'ancoraggio alle pareti si prevede la realizzazione di piastre di testa tassellate alle murature ai soli fini di creare il contrasto trasversale reciproco dell'impalcato e della chiesa; i carichi verticali vengono trasmessi alle fondazioni (da realizzare) mediante colonne d'acciaio circolare.

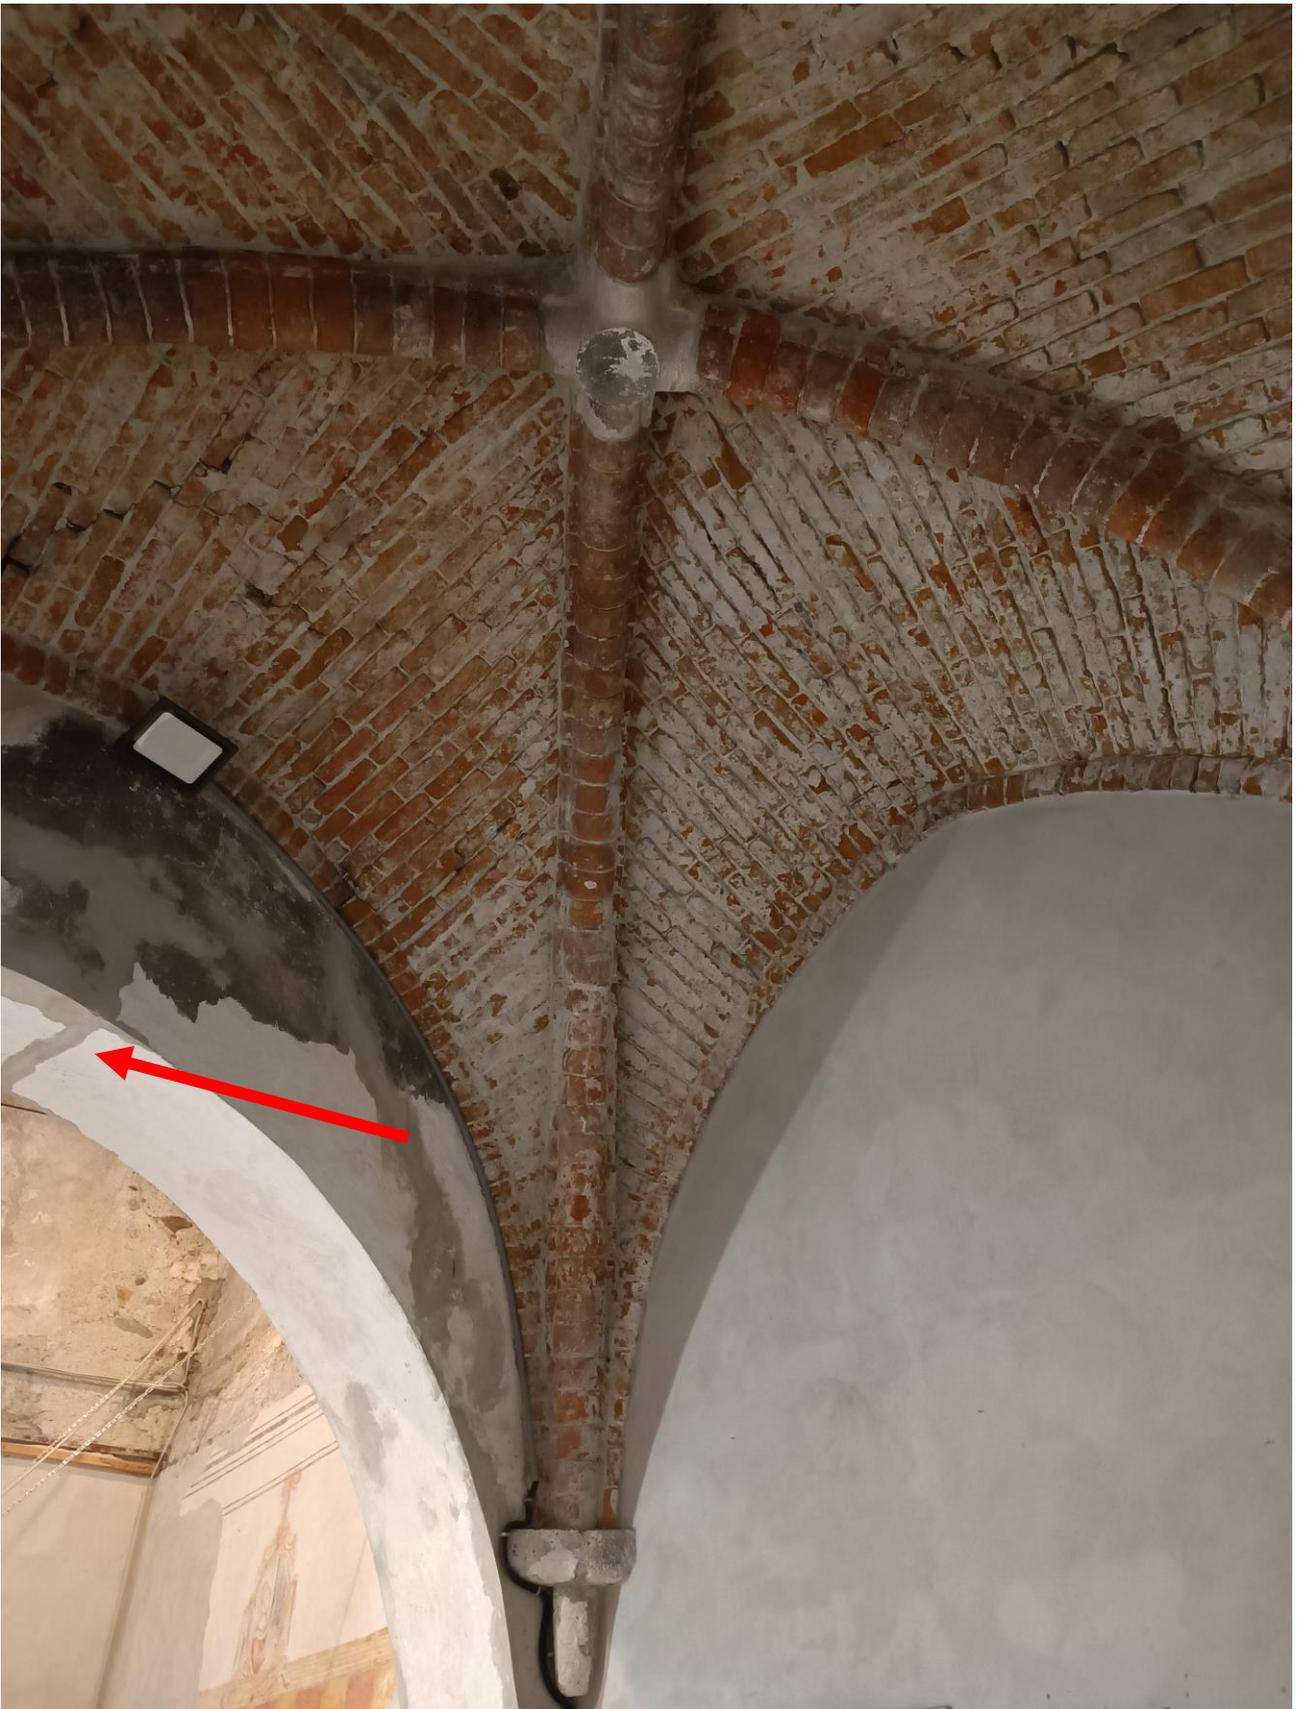
Quadro fessurativo arco – si rilevano fessure precedentemente stuccate

Si suggerisce alla committenza di mantenere monitorato nel modo più opportuno le fessure della volta a crociera e dell'arco dell'abside dove non viene realizzato l'incatenamento e qualora si rilevassero dei dissesti di rivalutare la situazione statica.

Si propongono di seguito alcune foto di dettaglio dell'arcone oggetto di valutazione nelle quali si rileva la presenza della volta con lesene in aderenza all'arco.

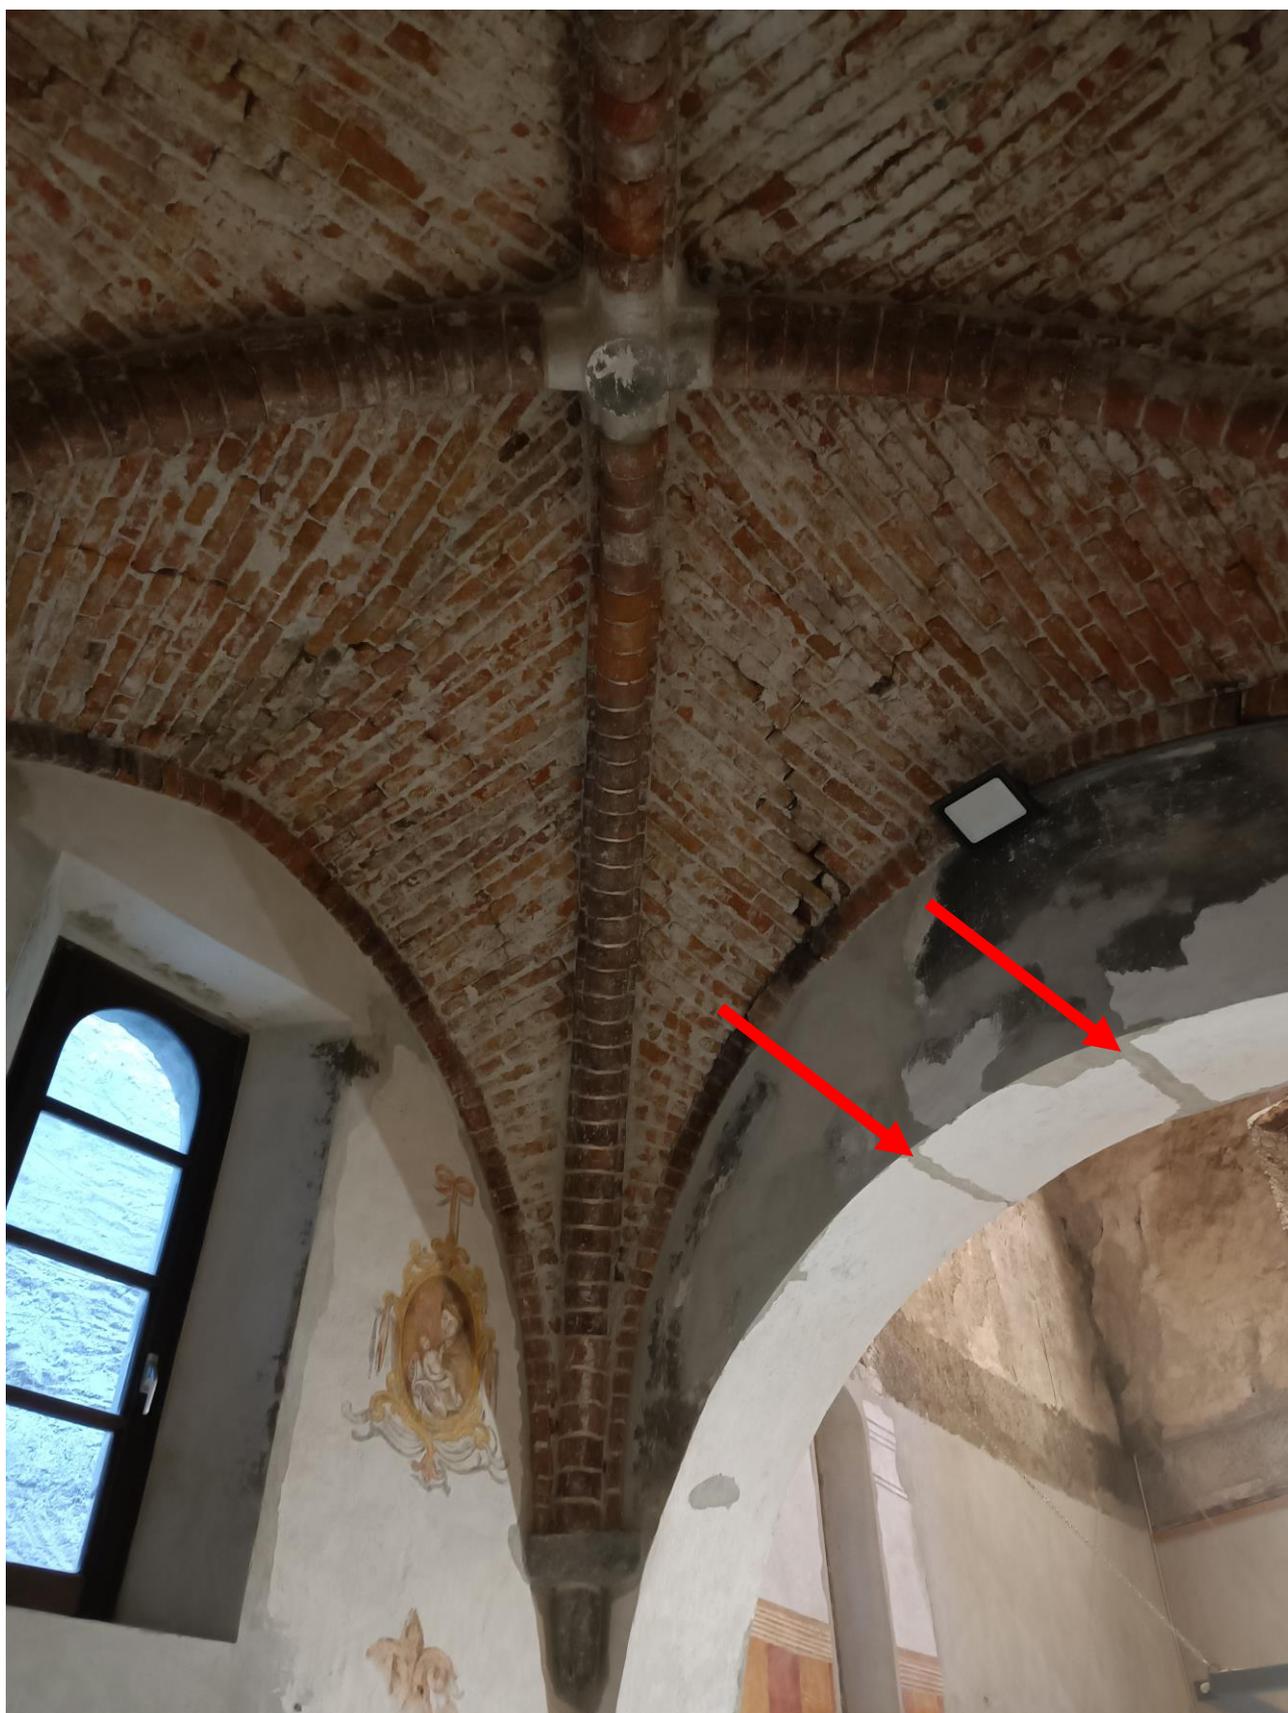
Quadro fessurativo arco – si rilevano fessure precedentemente stuccate

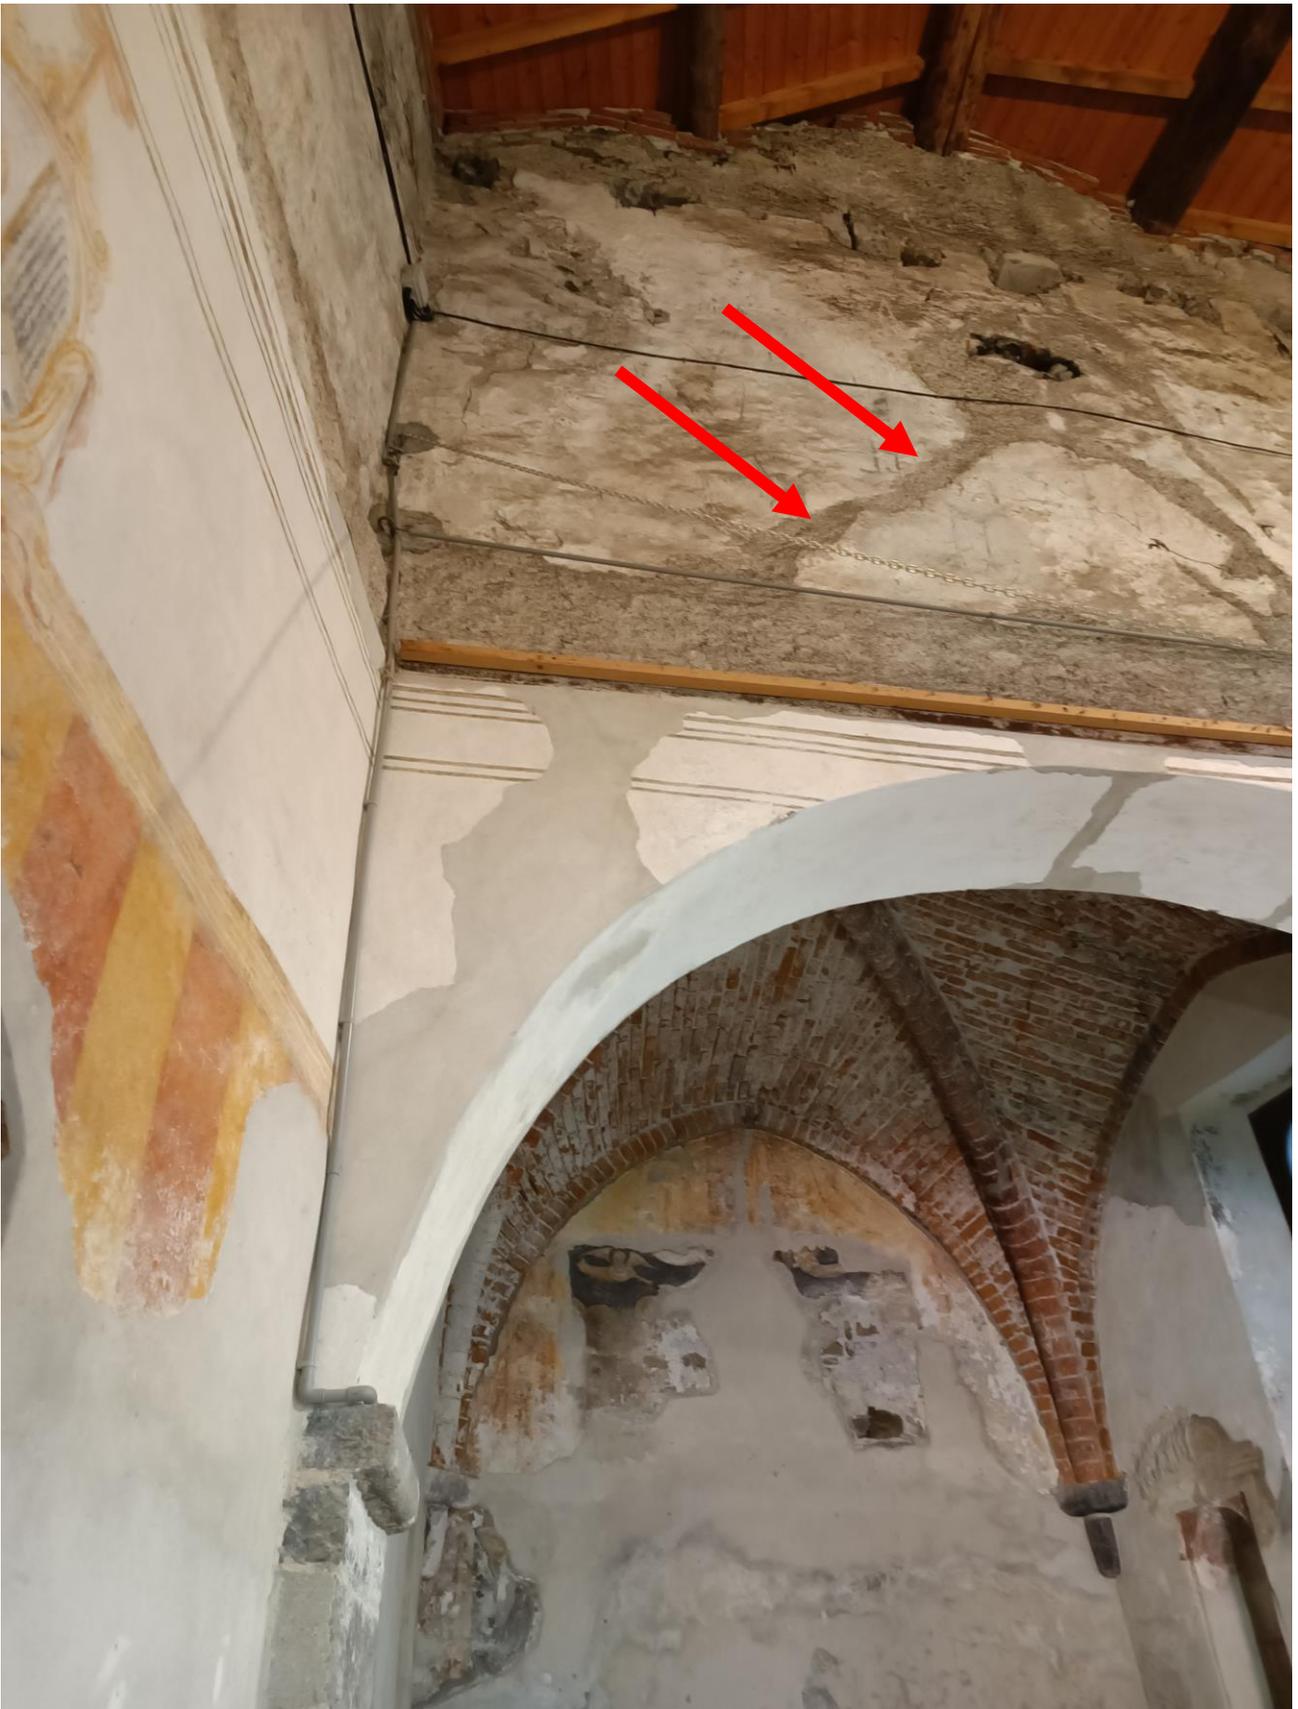
Quadro fessurativo arco – si rilevano fessure precedentemente stuccate

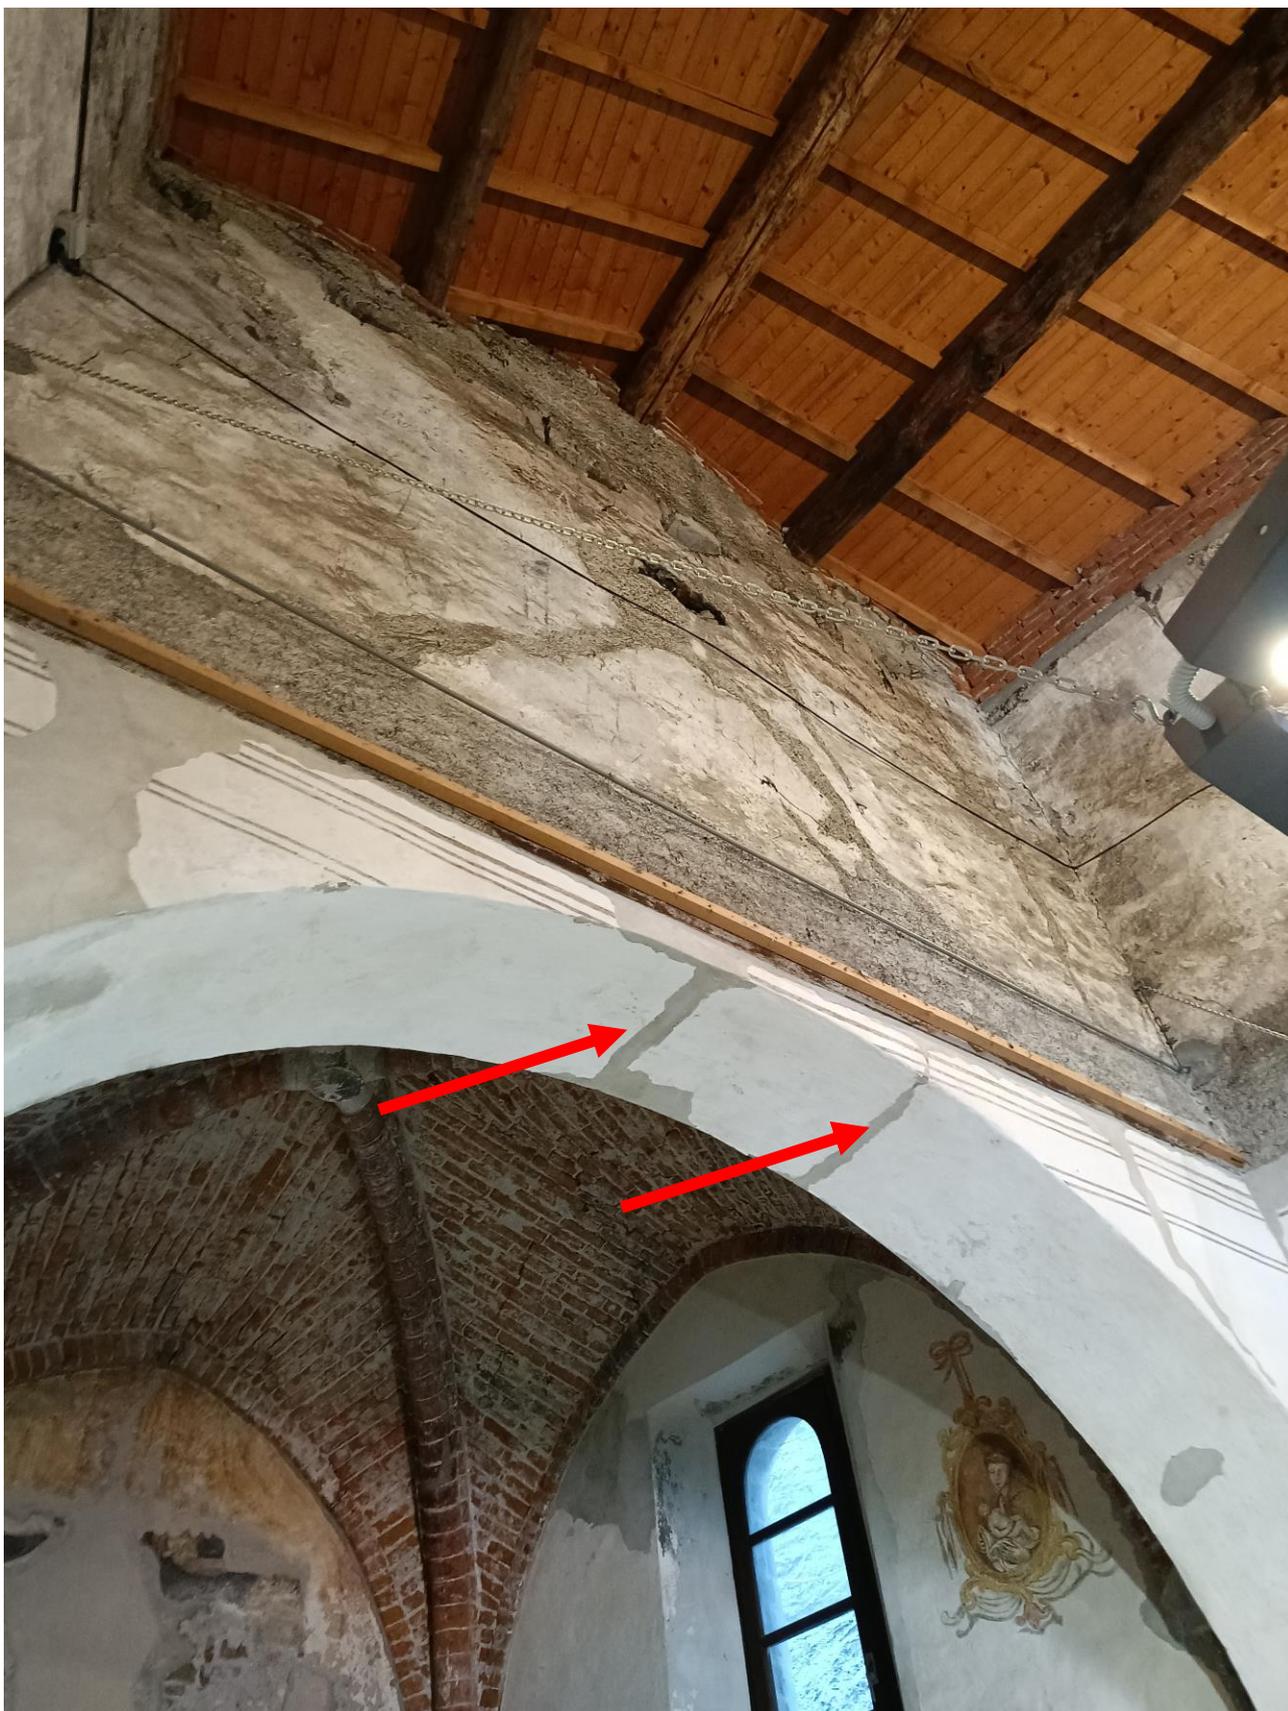
Quadro fessurativo arco – si rilevano fessure precedentemente stuccate

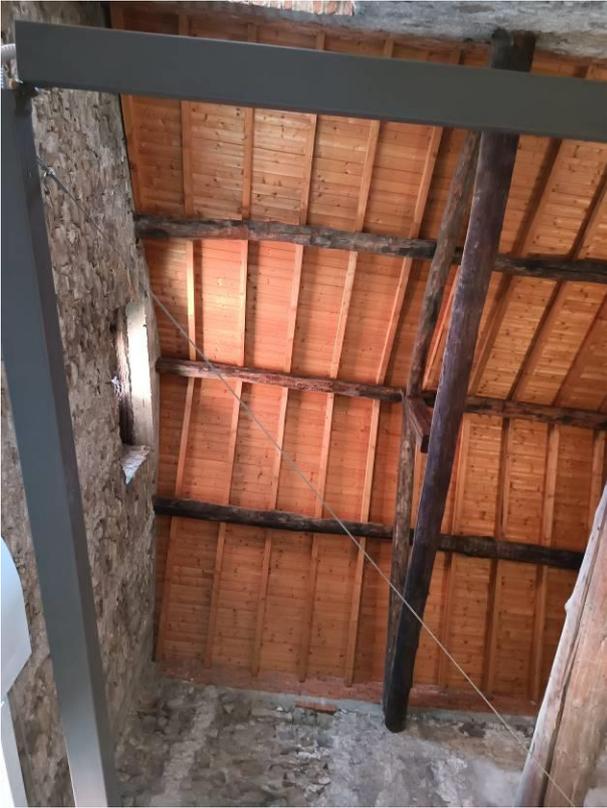
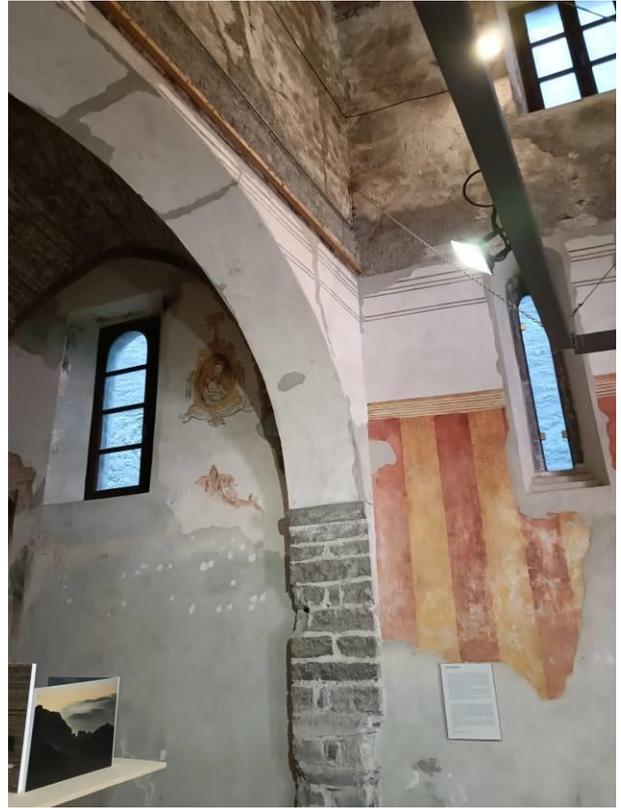
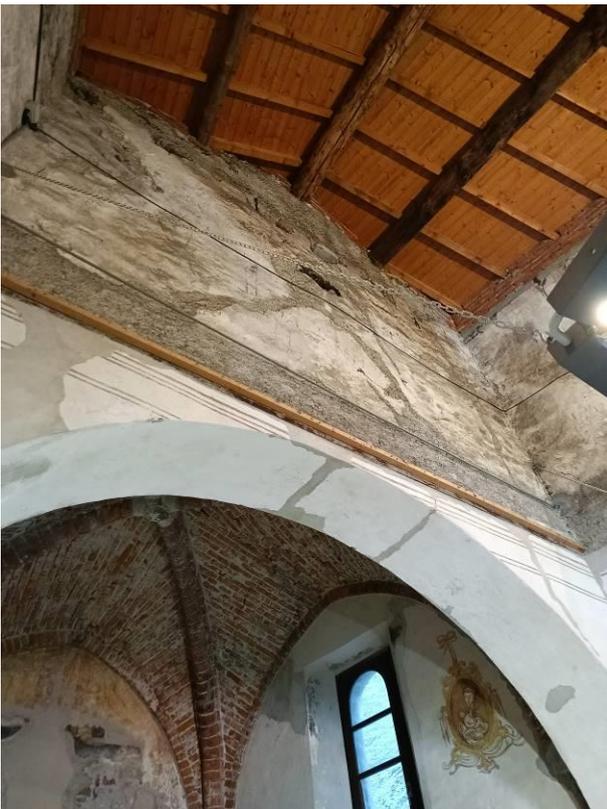
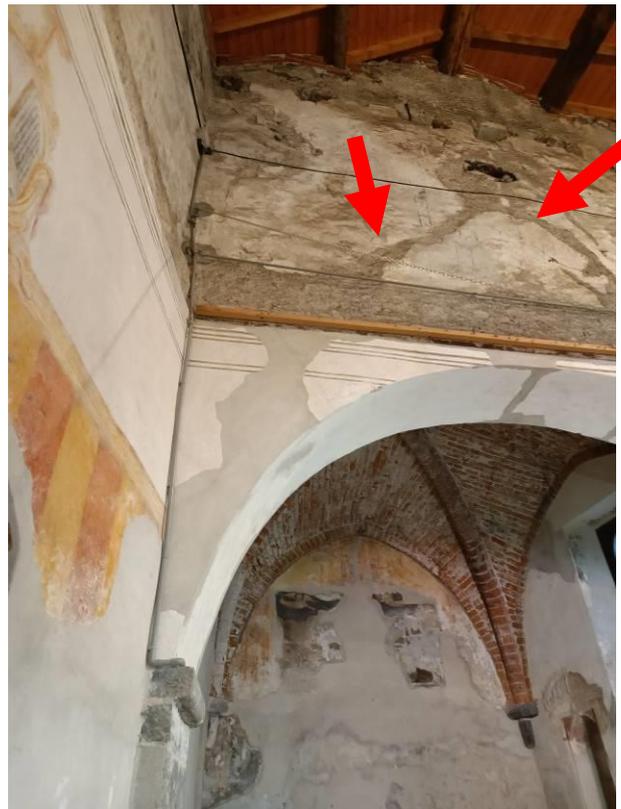
Rilievo del 26/07/2022 - Studio Amigoni

Andamento quadro fessurativo ad arco

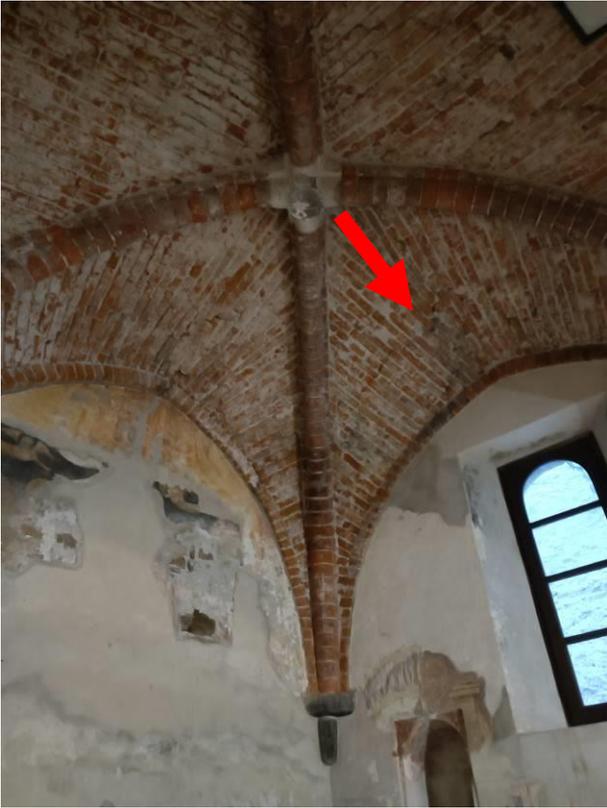
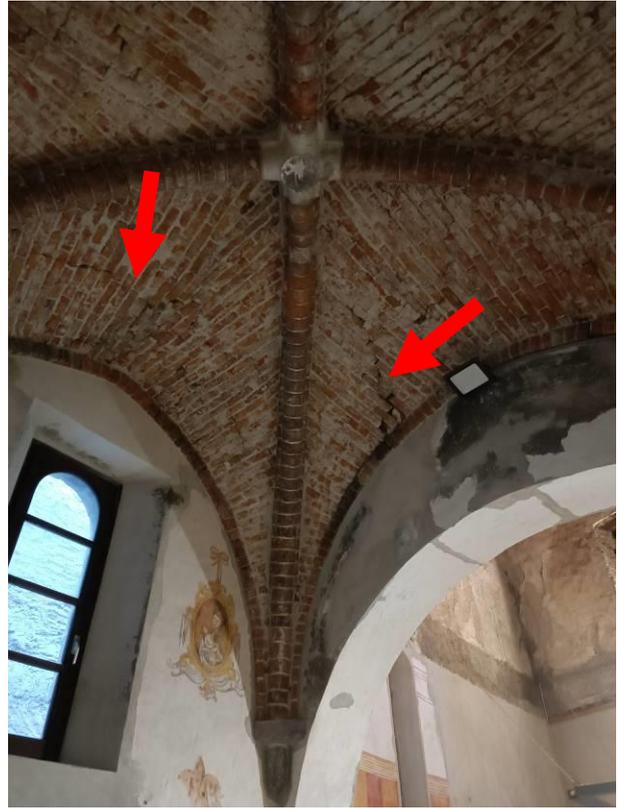
Quadro fessurativo volta del coro

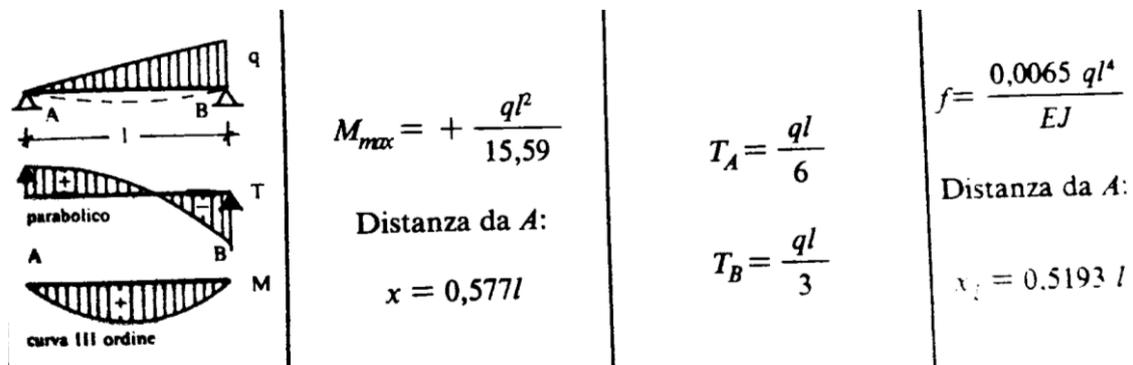
#### TRAVE TIPO 1 (TRAVE PRINCIPALE IMPALCATO – IPE360)

L	=	9.30 m	
A. Inf.	=	3.35 m	
Pak	=	240	kg/mq
pak'	=	805	kg/m (soppalco)
pak''	=	110	kg/m (parapetti e trave)
Mak	=	pak' L <sup>2</sup> /15.59 + pak'' L <sup>2</sup> /8	= 5'655 kgm
Vak	=	pak' L/3 + pak'' L/2	= 3'007 kg
f	=	13/2000 pak' L <sup>4</sup> /EJ + 5/384 pak'' L <sup>4</sup> /EJ	= 1.145+0.313 = 1.458 cm = L/637
σ	=	MW	= 625 kg/cmq < 1'900 kg/cmq ACCIAIO S275
Mad	=	Mak x 1.5	= 8'482 kgm
Vad	=	Vak x 1.5	= 4'510 kg
Wpl	=	903.79 cm <sup>3</sup>	
γM0	=	1.05	
Mrd	=	Wpl fyk / γM0	= 23'670 kgm > Mrd

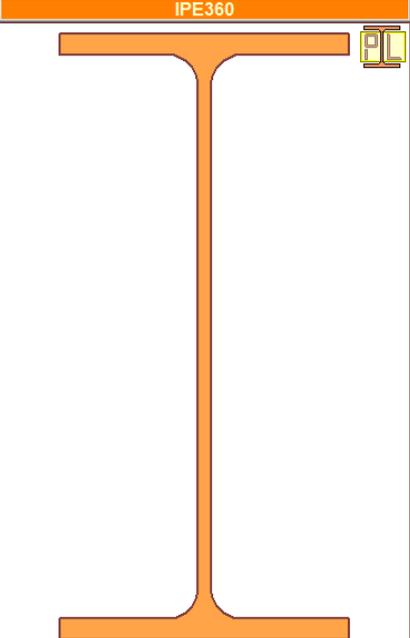
**IPE360**

<b>Principali</b>		
B	170.0	mm
B2		mm
H	360.0	mm
<b>Spessori</b>		
t1	8.0	mm
t2	12.7	mm
t3	12.7	mm
<b>Raccordi</b>		
R1	18.00	mm
R2	18.00	mm
<b>Caratteristiche Elastiche</b>		
<b>Generali</b>		
Peso	57.10	daN/m
Area	72.74	cm <sup>2</sup>
rx	15.0	cm
ry	3.8	cm
xg	8.50	cm
yg	18.00	cm
It	29.14	cm <sup>4</sup>
<b>Momenti d'inerzia</b>		
Jx	16268.32	cm <sup>4</sup>
Jy	1043.46	cm <sup>4</sup>
Jxy	-0.02	cm <sup>4</sup>
<b>Moduli di resistenza</b>		
Wx	903.79	cm <sup>3</sup>
Wy	122.76	cm <sup>3</sup>

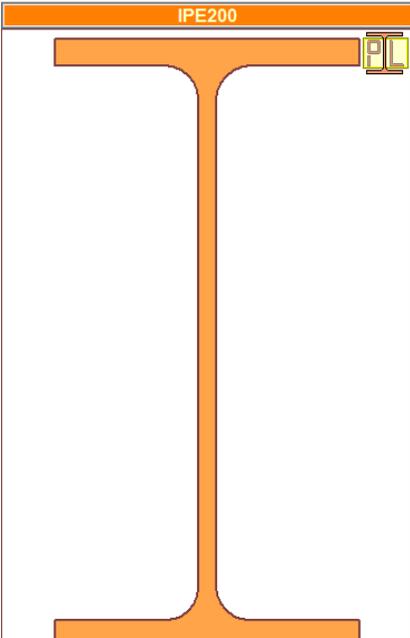
**IPE200**

<b>Principali</b>		
B	100.0	mm
B2		mm
H	200.0	mm
<b>Spessori</b>		
t1	5.6	mm
t2	8.5	mm
t3	8.5	mm
<b>Raccordi</b>		
R1	12.00	mm
R2	12.00	mm
<b>Caratteristiche Elastiche</b>		
<b>Generali</b>		
Peso	22.36	daN/m
Area	28.49	cm <sup>2</sup>
rx	8.3	cm
ry	2.2	cm
xg	5.00	cm
yg	10.00	cm
It	5.22	cm <sup>4</sup>
<b>Momenti d'inerzia</b>		
Jx	1943.52	cm <sup>4</sup>
Jy	142.37	cm <sup>4</sup>
Jxy	0.00	cm <sup>4</sup>
<b>Moduli di resistenza</b>		
Wx	194.35	cm <sup>3</sup>
Wy	28.47	cm <sup>3</sup>

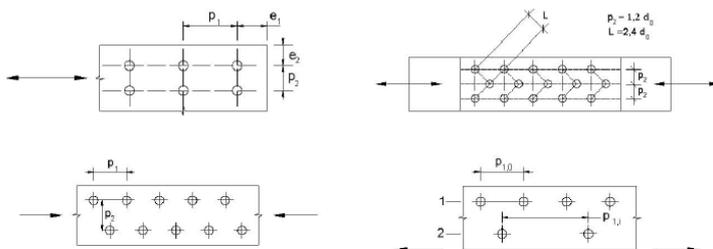
La posizione dei fori per le unioni bullonate o chiodate deve rispettare le limitazioni presentate nella Tab. 4.2.XVIII, che fa riferimento agli schemi di unione riportati nella Fig. 4.2.5.

Fig. 4.2.5 - Disposizione dei fori per le realizzazioni di unioni bullonate o chiodate

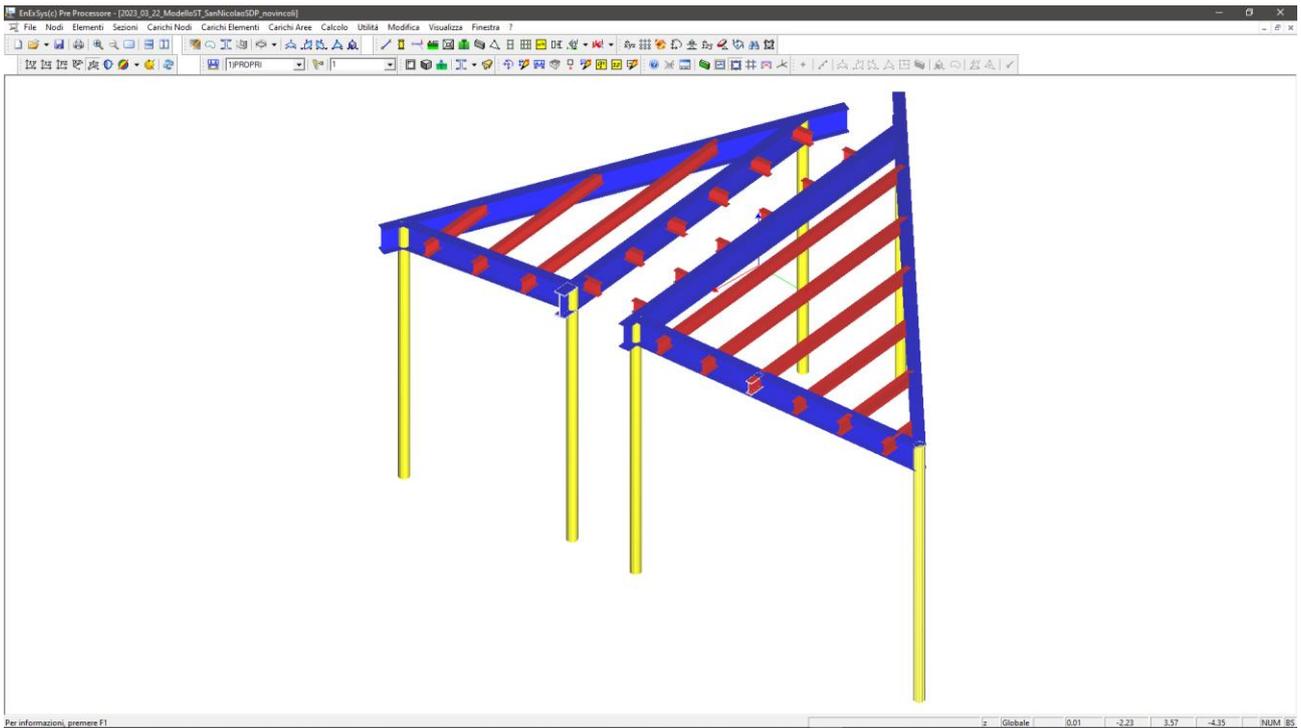
Si riporta una modellazione semplificata di calcolo con software EnExSys della WindStrand.

Modellazione 3d

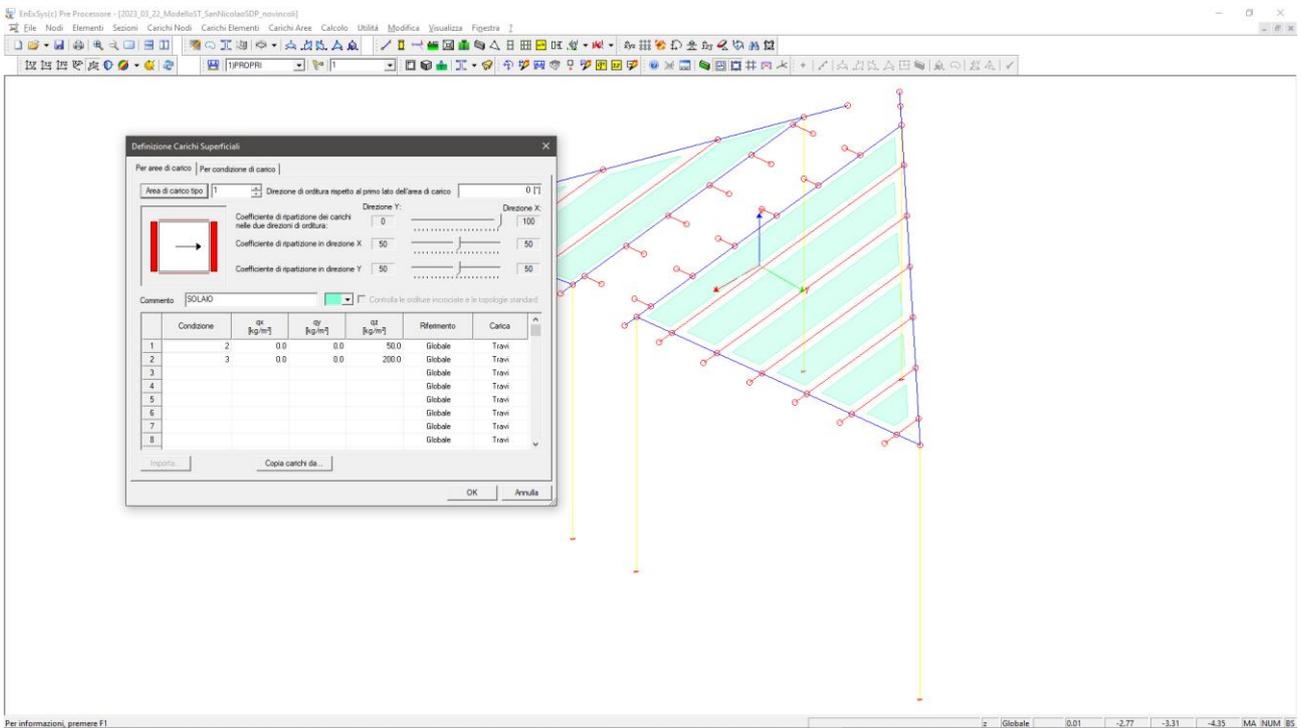
Carichi applicati

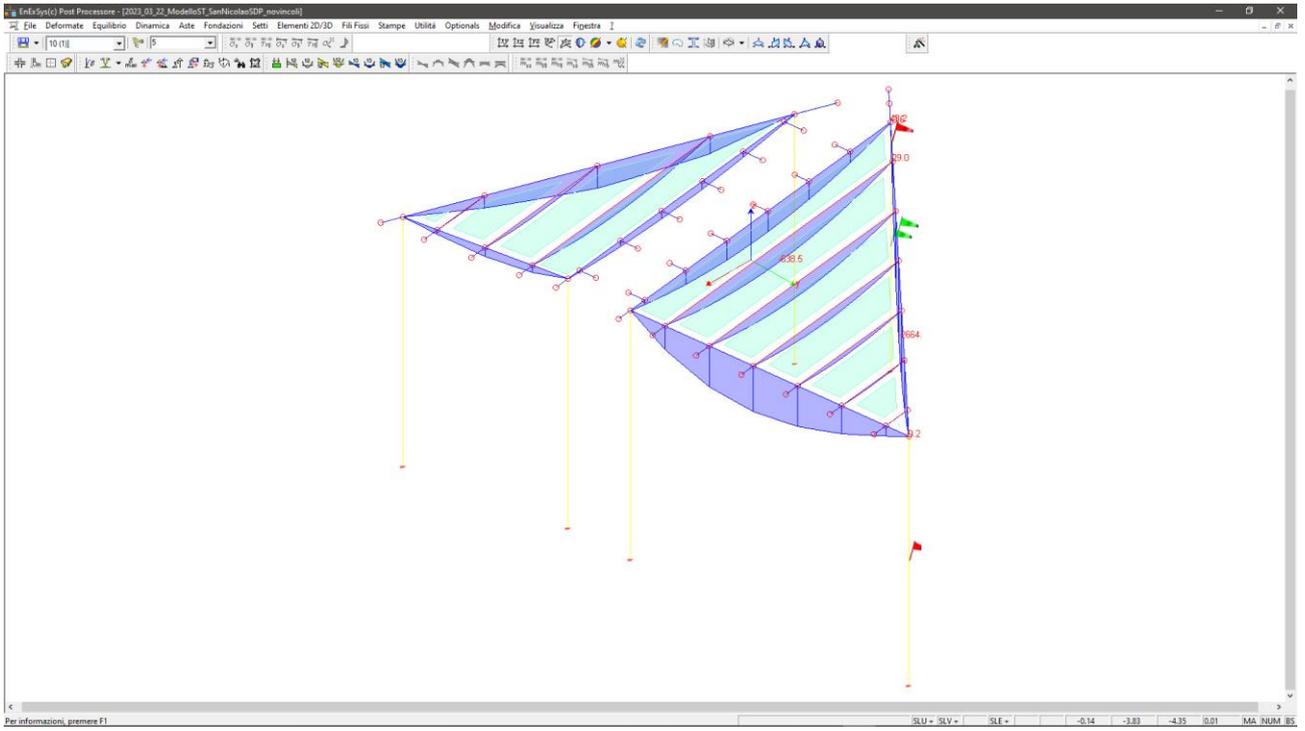
Momenti agenti SLE

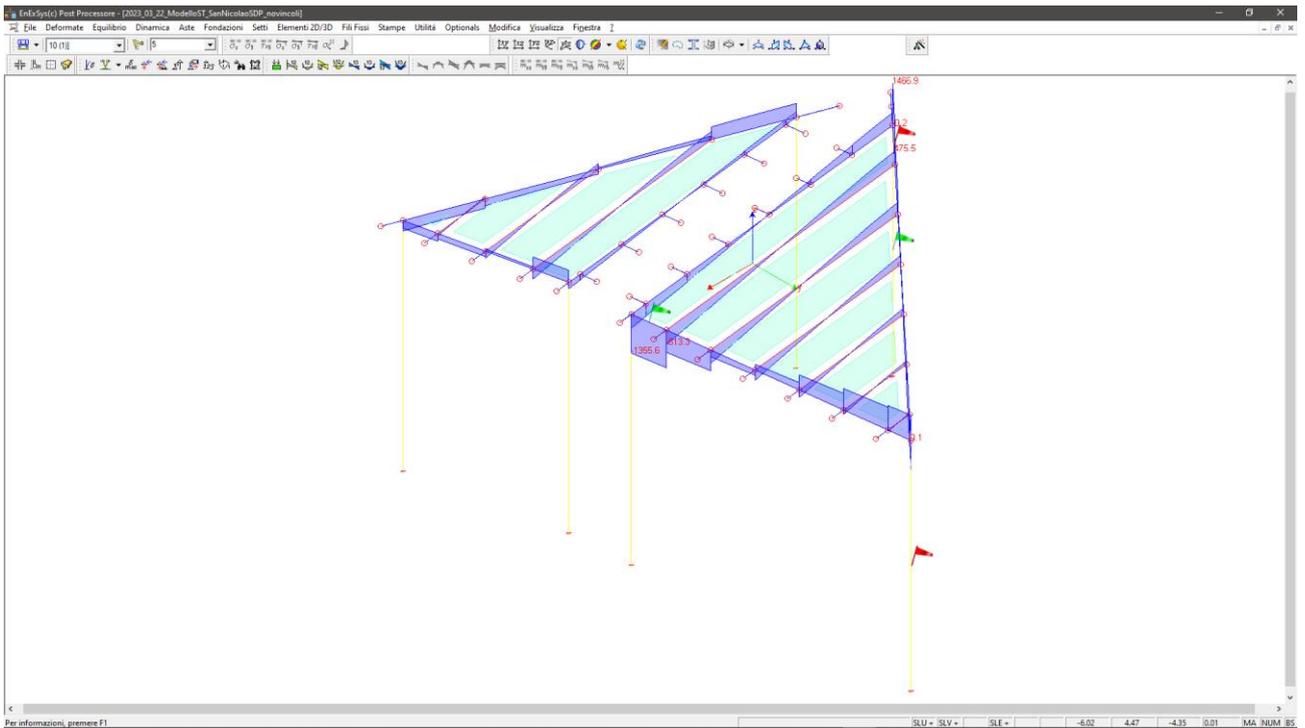
Tagli agenti SLE

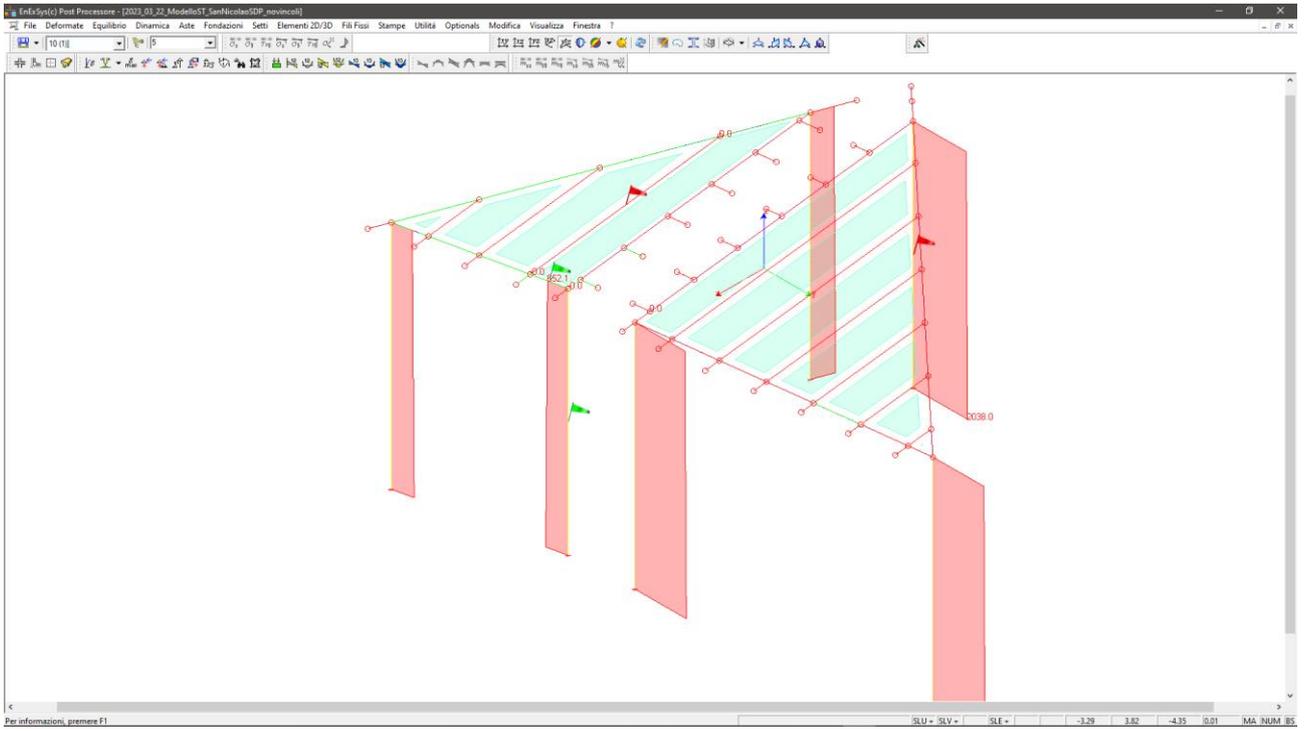
Azione assiale SLE

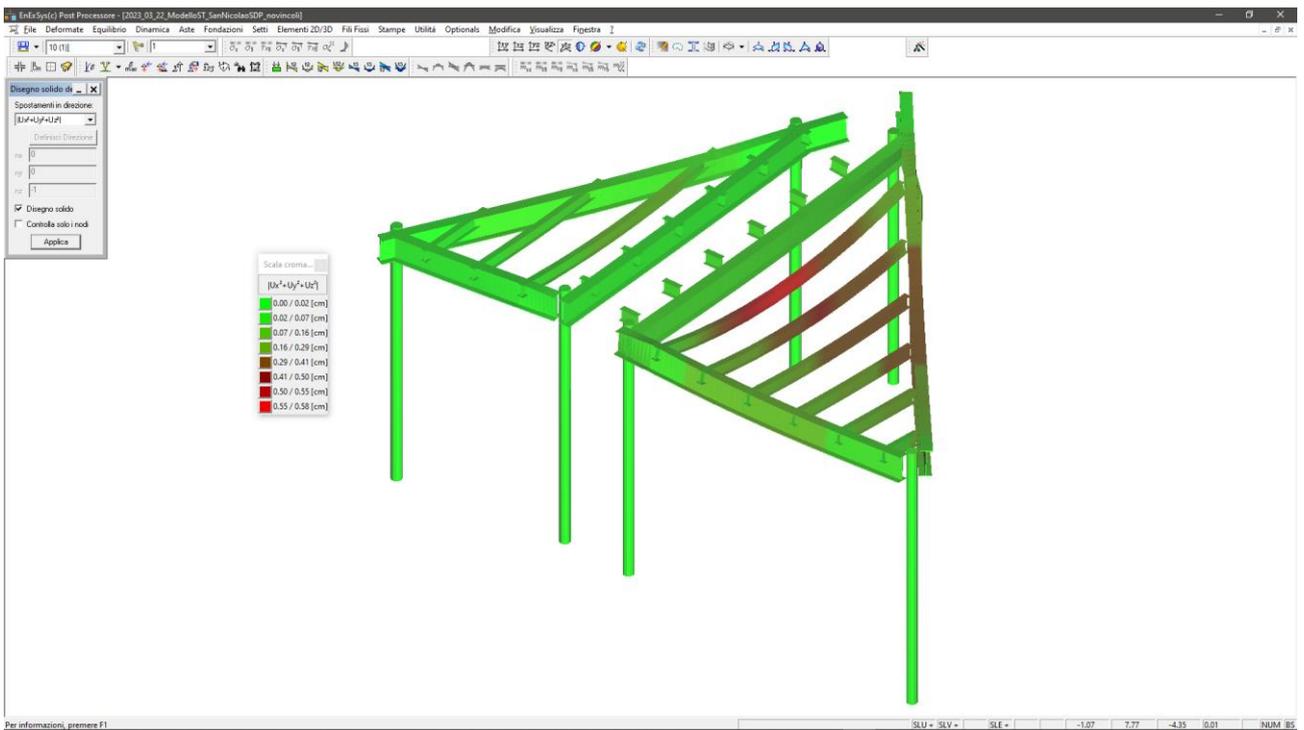
Deformate SLE

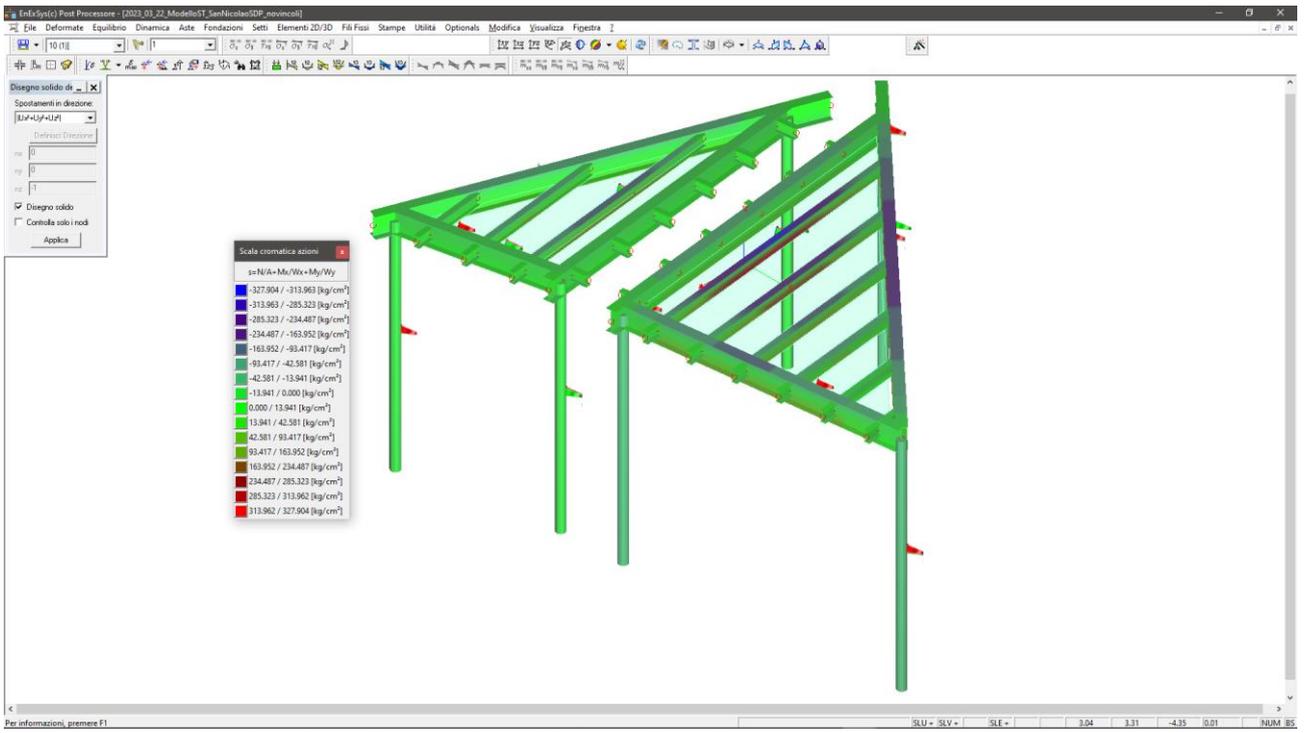
Tensione SLE
