PROGETTO DEFINITIVO PER LO SVILUPPO ARCHITETTONICO DI UNO SPAZIO  
ESPOSITIVO E MUSEALE ALL'INTERNO DELLA EX CHIESA DI  
SAN NICOLAO DI BELLANO, ACCOMPAGNATO DA UN PROGETTO DI  
RISANAMENTO CONSERVATIVO DELL'EDIFICIO STESSO.

**COMUNE DI BELLANO (LC)  
PROGETTO ESECUTIVO - LAVORI DI RESTAURO E RISANAMENTO  
CONSERVATIVO DELL'EX CHIESA DI S.NICOLAO A BELLANO (LC)**

## **DOC.01 RELAZIONE DI ILLUSTRATIVA E DI CALCOLO**

Ing. Christian Amigoni  
VERS. 07/06/2023

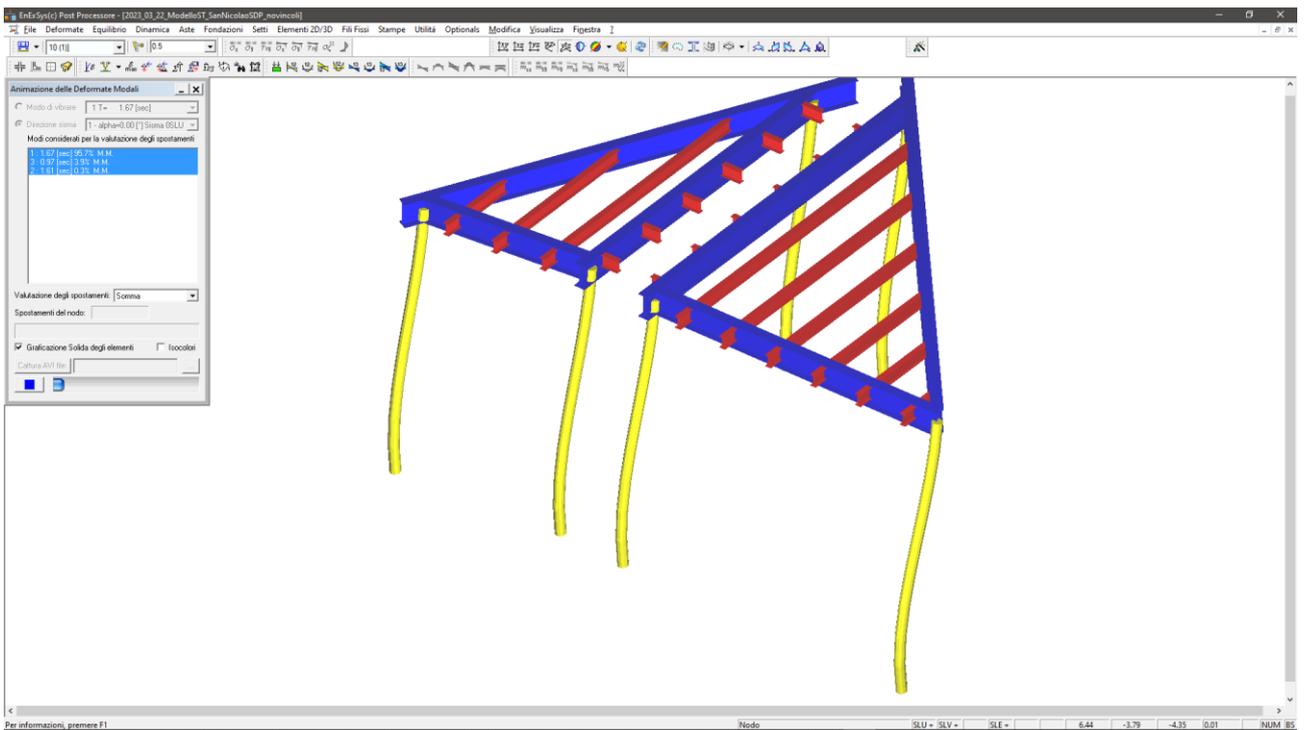
Deformazione modale – modo

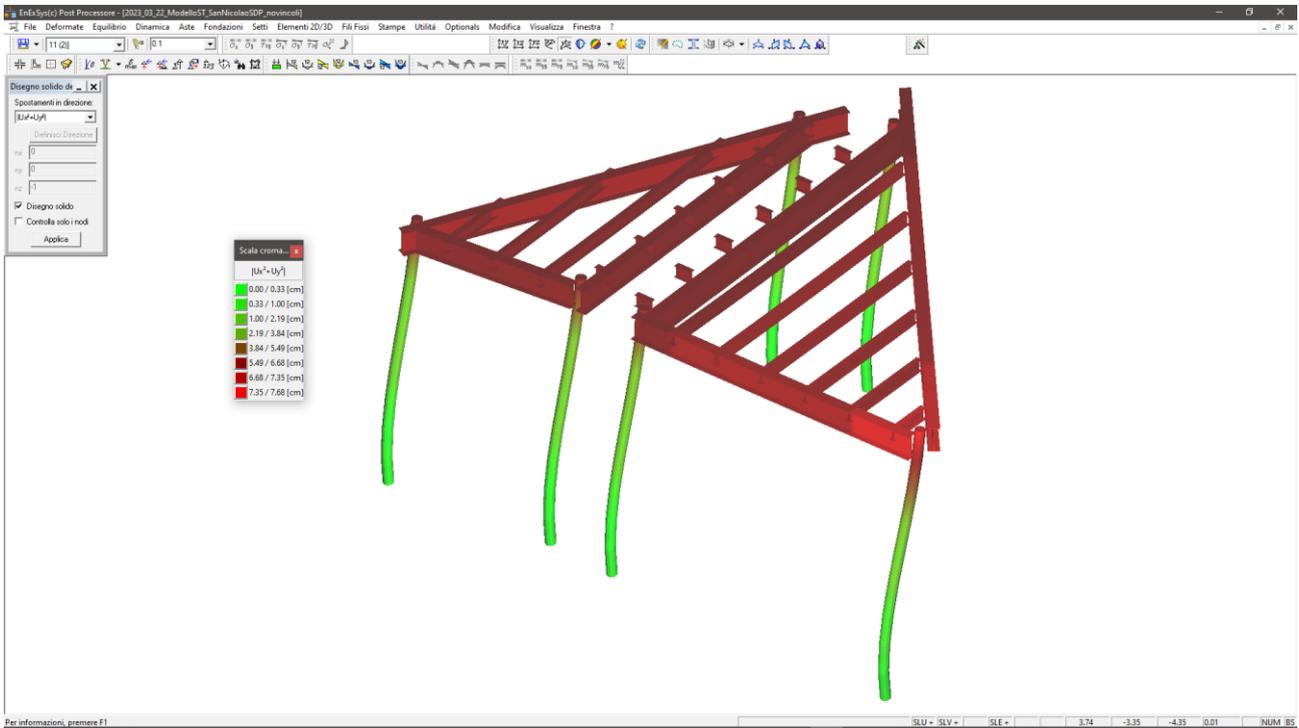
$$P = 0.70 \text{ m} \times 1.00 \text{ m} \times 2'000 \text{ kg} \times 0.05 \text{ (carico equivalente pari al 5\% della massa applicata)}$$

Telaio d'impalcato con una massa orizzontale applicata, non vincolato alle murature

La struttura risulta stabile e vista la sua rigidezza nel piano non determina una trasmissione significativa di massa alla struttura esistente.

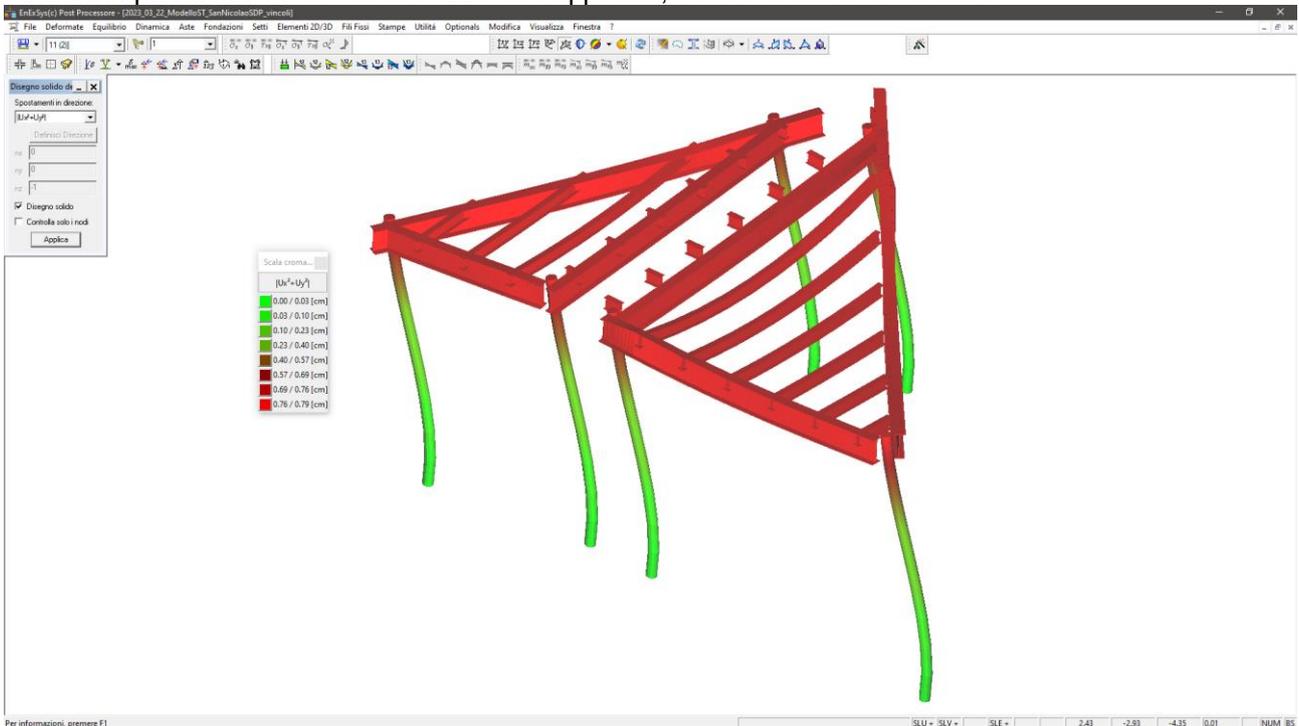
Telaio d'impalcato con una massa orizzontale applicata, vincolato alle murature, (la reazione vincolare risulta contenuta)

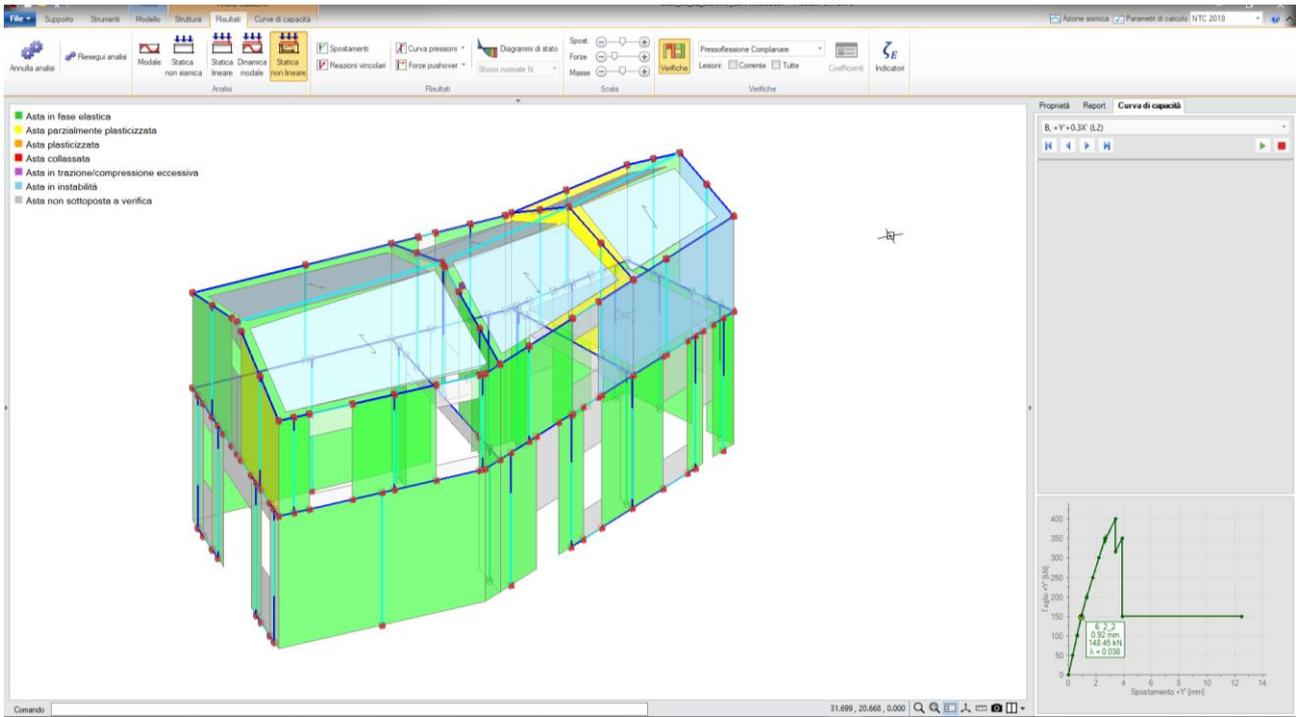
#### ANALISI STATICA NON LINEARE - ANTE OPERAM

N° curva	Corrente	Vista	Distr.	Direz.	Direz.2	Mt	Control	$\zeta_{PGA}(SLV)$	$\zeta_{TR}(SLV)$	VN.CLV	$\zeta_{PGA}(SLD)$	$\zeta_{TR}(SLD)$	$\zeta_{PGA}(SLO)$	$\zeta_{TR}(SLO)$
1	<input checked="" type="radio"/>	<input checked="" type="checkbox"/>	B	+X'	+0.3Y'		L2	1.476	5.211	261	2.524	24.080	2.059	8.700
2	<input type="radio"/>	<input type="checkbox"/>	B	+X'	-0.3Y'		L2	1.476	5.211	261	<b>1.095</b>	1.200	<b>0.882</b>	0.767
3	<input type="radio"/>	<input type="checkbox"/>	B	+Y'	+0.3X'		L2	<b>0.714</b>	<b>0.314</b>	16	1.333	2.140	1.294	1.767
4	<input type="radio"/>	<input type="checkbox"/>	B	+Y'	-0.3X'		L2	0.952	0.878	44	1.381	2.520	1.353	2.000
5	<input type="radio"/>	<input type="checkbox"/>	B	-X'	+0.3Y'		L2	1.143	1.764	88	1.952	8.340	1.647	3.567
6	<input type="radio"/>	<input type="checkbox"/>	B	-X'	-0.3Y'		L2	1.476	5.211	261	1.667	4.720	1.412	2.267
7	<input type="radio"/>	<input type="checkbox"/>	B	-Y'	+0.3X'		L2	1.000	1.051	53	1.857	7.640	1.765	4.800

Si dimostra che l'intervento di installazione dell'impalcato d'acciaio non determina una modifica del comportamento globale considerando la modesta massa che lo costituisce; dal punto di vista locale si determina un miglioramento per effetto dell'incatenamento delle murature create dalle travi del soppalco.

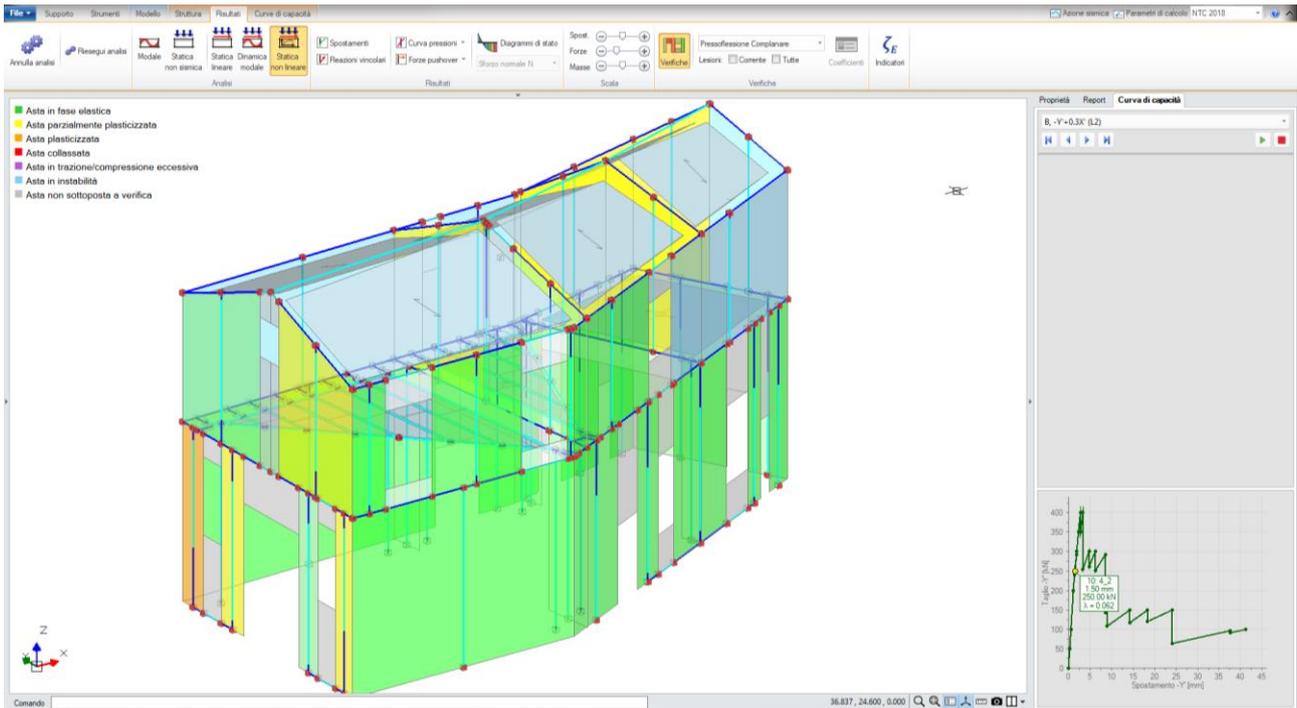
## ANALISI STATICA NON LINEARE - POST OPERAM

Gestione risultati Analisi Pushover														
N° curva	Corrente	Vista	Distr.	Direz.	Direz. 2	Mt	Control	$\zeta_{PGA}(SLV)$	$\zeta_{TR}(SLV)$	VN.CLV	$\zeta_{PGA}(SLD)$	$\zeta_{TR}(SLD)$	$\zeta_{PGA}(SLO)$	$\zeta_{TR}(SLO)$
1	<input checked="" type="radio"/>	<input checked="" type="checkbox"/>	B	+X'	+0.3Y'		L2	1.476	5.211	261	2.762	35.720	2.353	13.900
2	<input type="radio"/>	<input type="checkbox"/>	B	+X'	-0.3Y'		L2	1.476	5.032	252	<b>1.095</b>	1.200	<b>0.882</b>	0.733
3	<input type="radio"/>	<input type="checkbox"/>	B	+Y'	+0.3X'		L2	1.476	5.211	261	1.238	1.920	1.059	1.233
4	<input type="radio"/>	<input type="checkbox"/>	B	+Y'	-0.3X'		L2	0.810	0.446	22	1.429	2.660	1.294	1.767
5	<input type="radio"/>	<input type="checkbox"/>	B	-X'	+0.3Y'		L2	1.476	5.211	261	2.571	28.320	2.176	10.567
6	<input type="radio"/>	<input type="checkbox"/>	B	-X'	-0.3Y'		L2	1.476	5.211	261	2.762	38.480	2.353	13.900
7	<input type="radio"/>	<input type="checkbox"/>	B	-Y'	+0.3X'		L2	<b>0.786</b>	<b>0.400</b>	20	1.429	2.660	1.294	1.933
