All. 1: Prove Scpt – grafici

All. 2: Documentazione fotografica

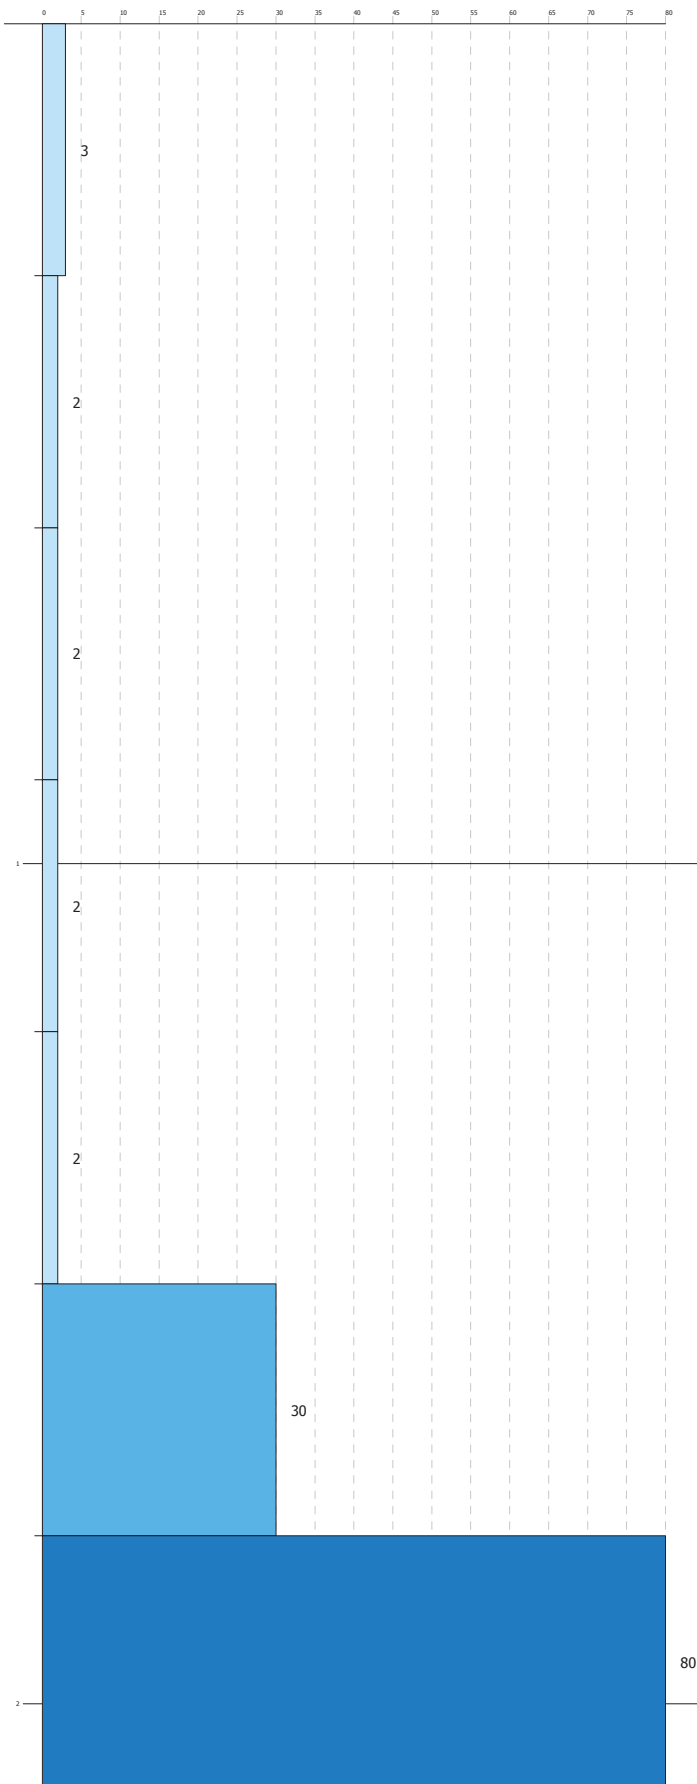
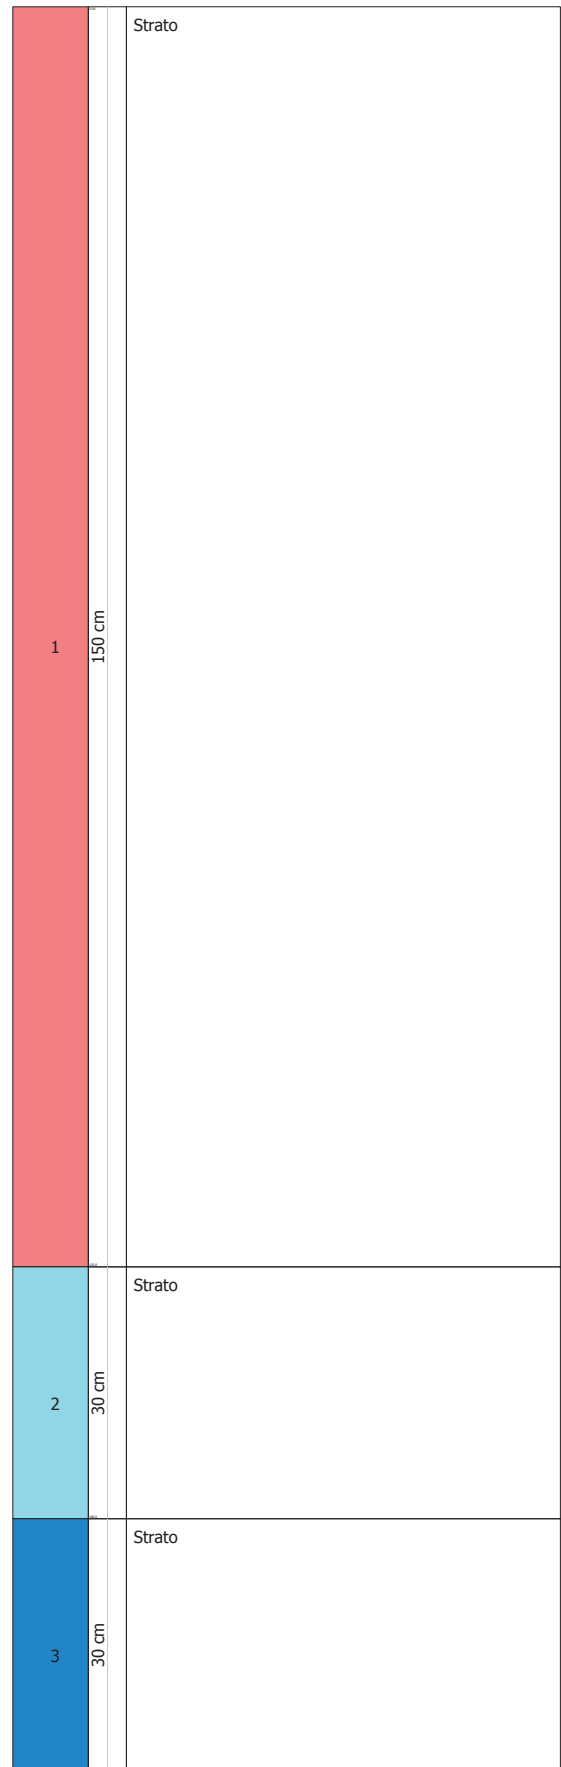
Numero di colpi penetrazione punta

Interpretazione Stratigrafica

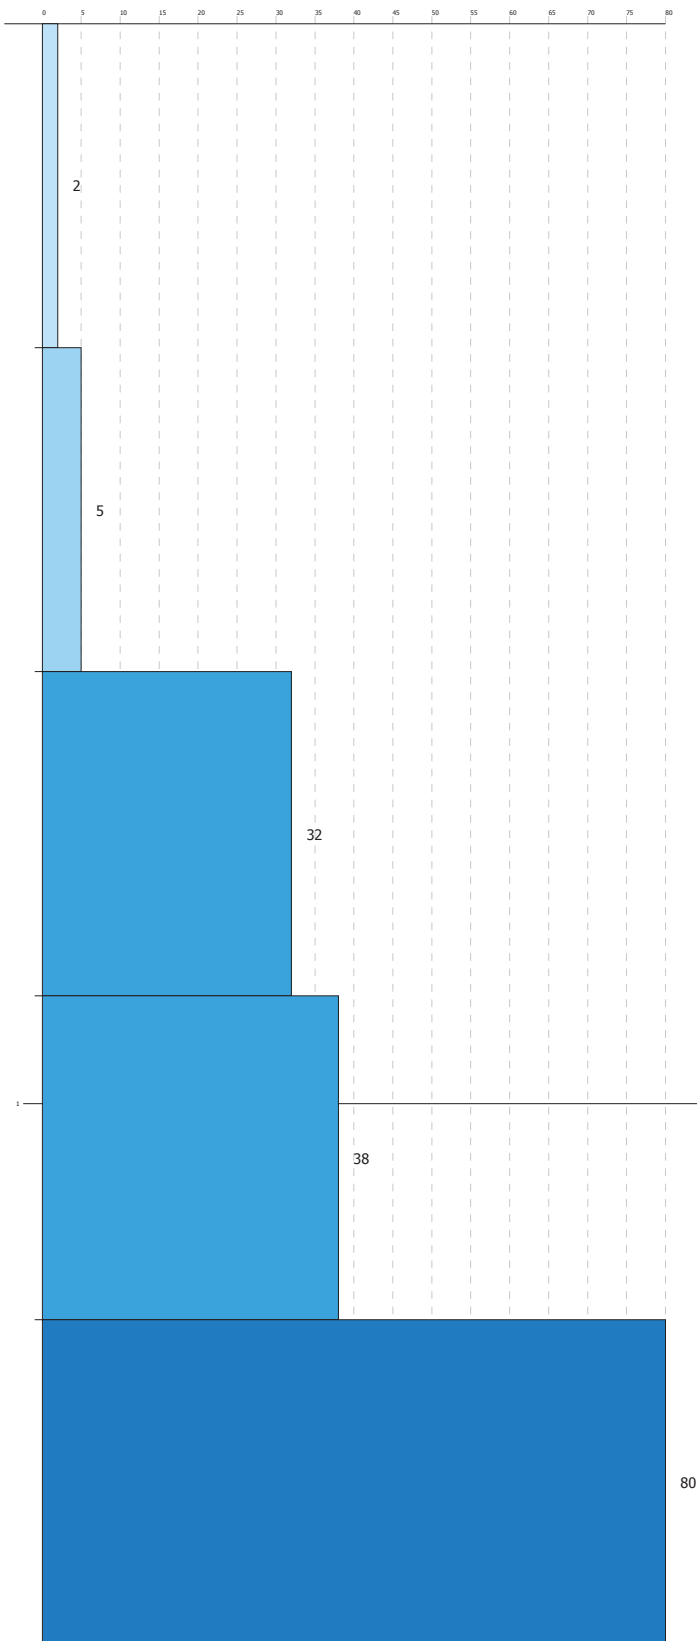
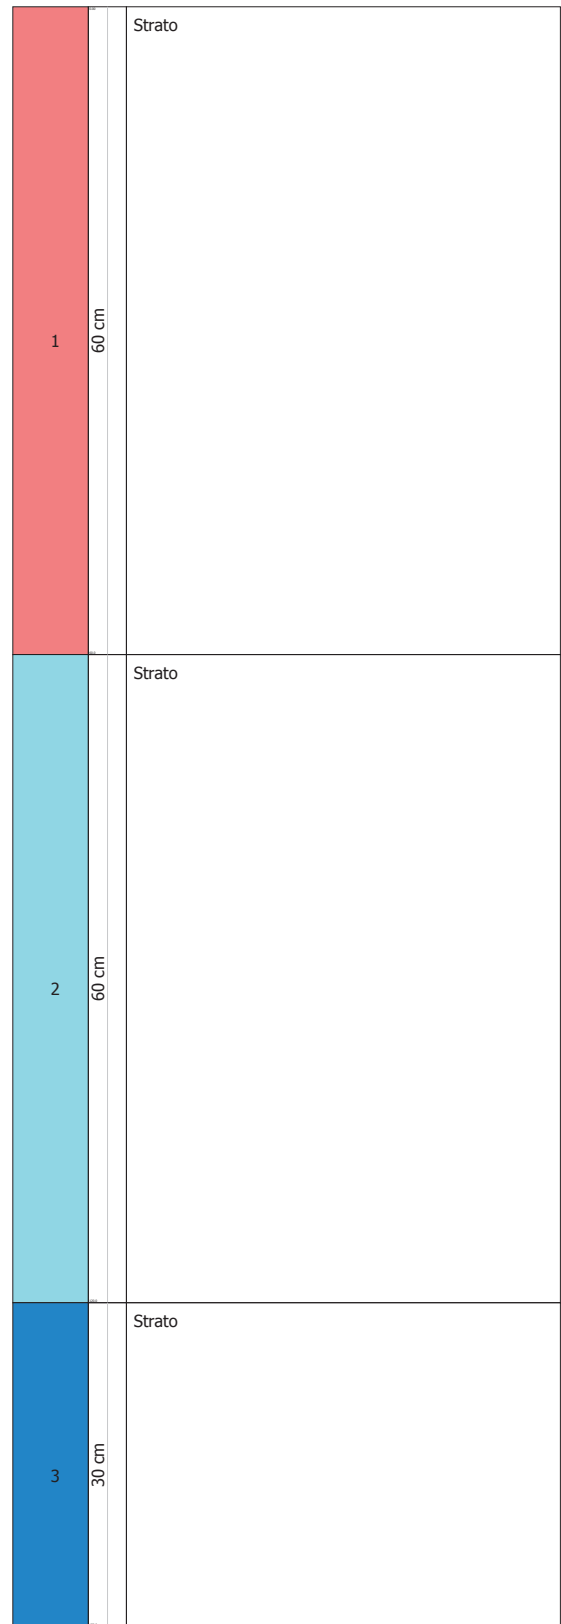
Numero di colpi penetrazione punta

Interpretazione Stratigrafica

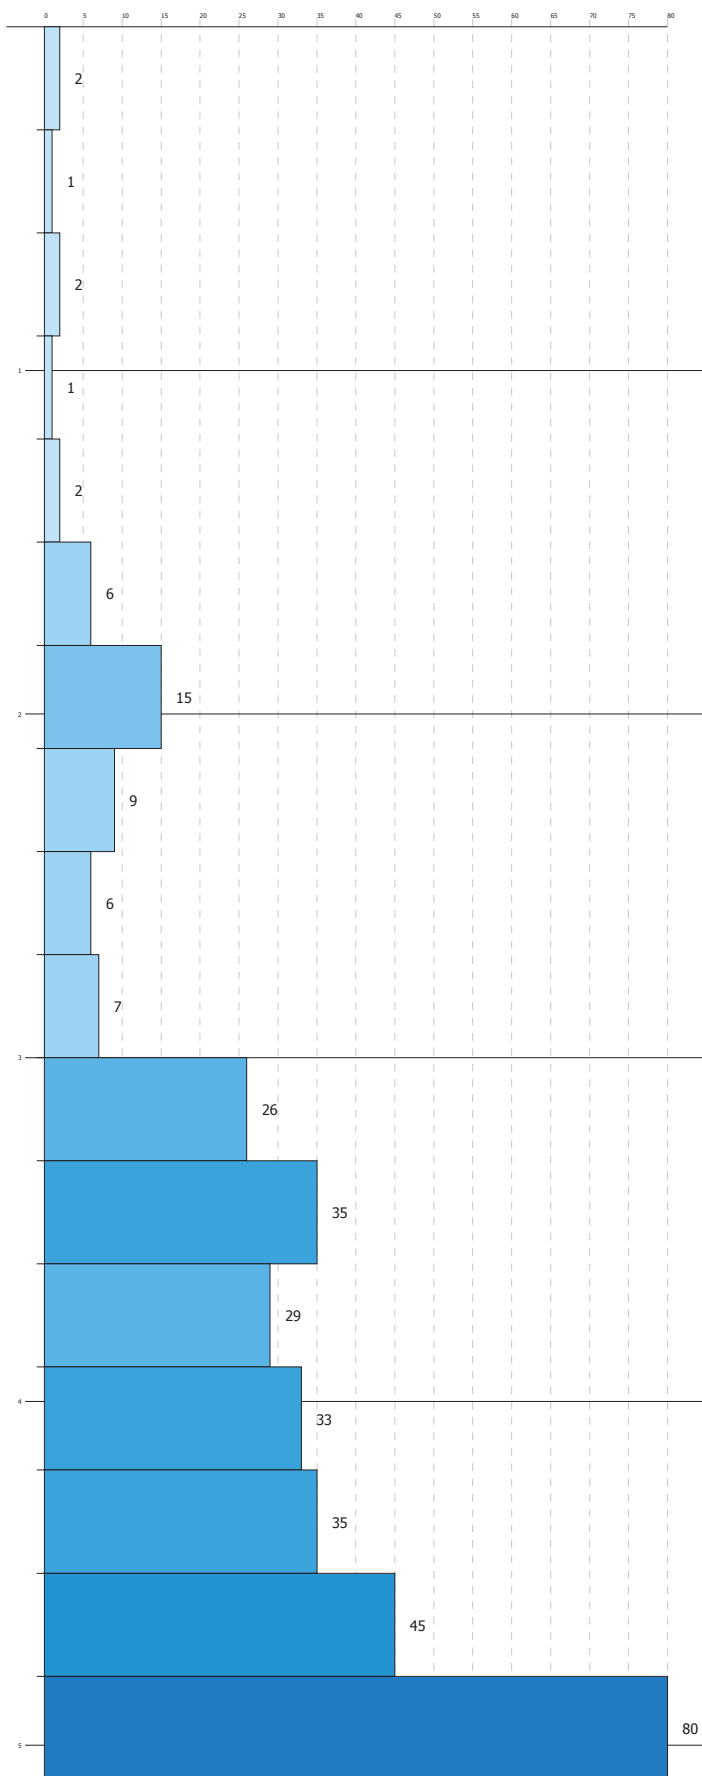
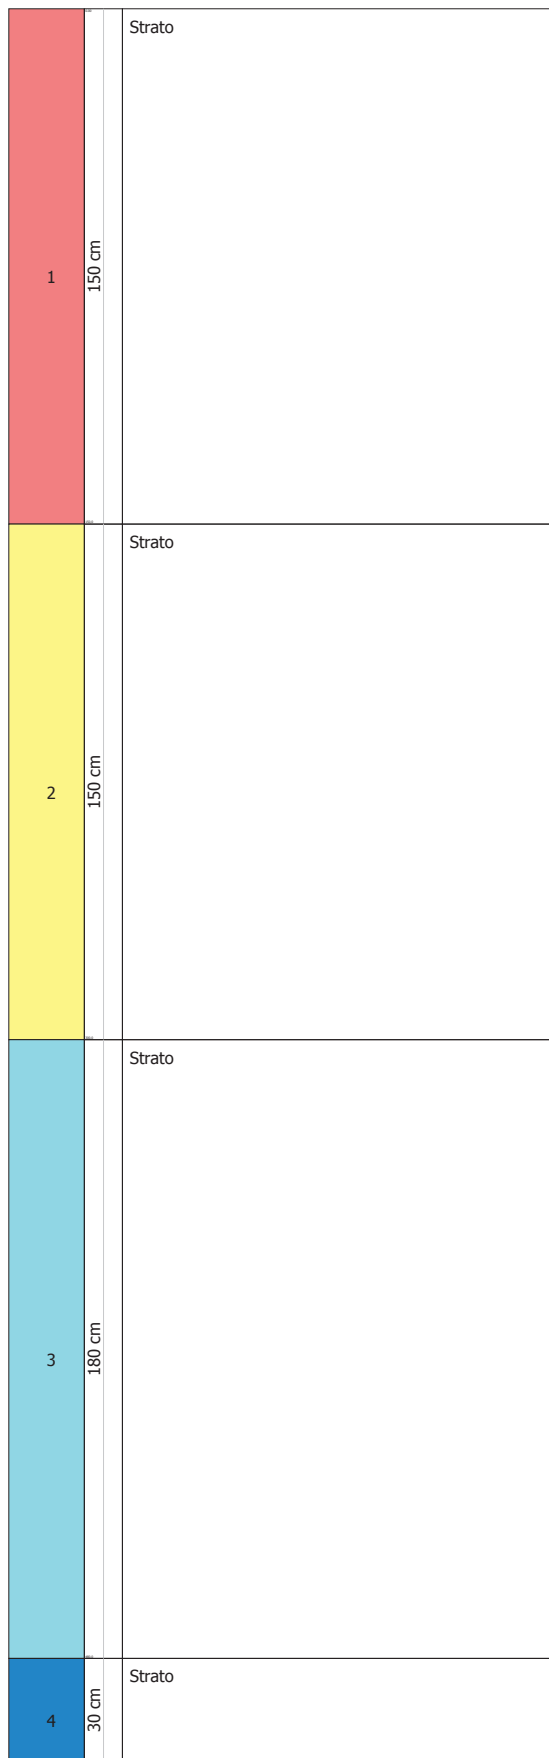
Numero di colpi penetrazione punta

Interpretazione Stratigrafica

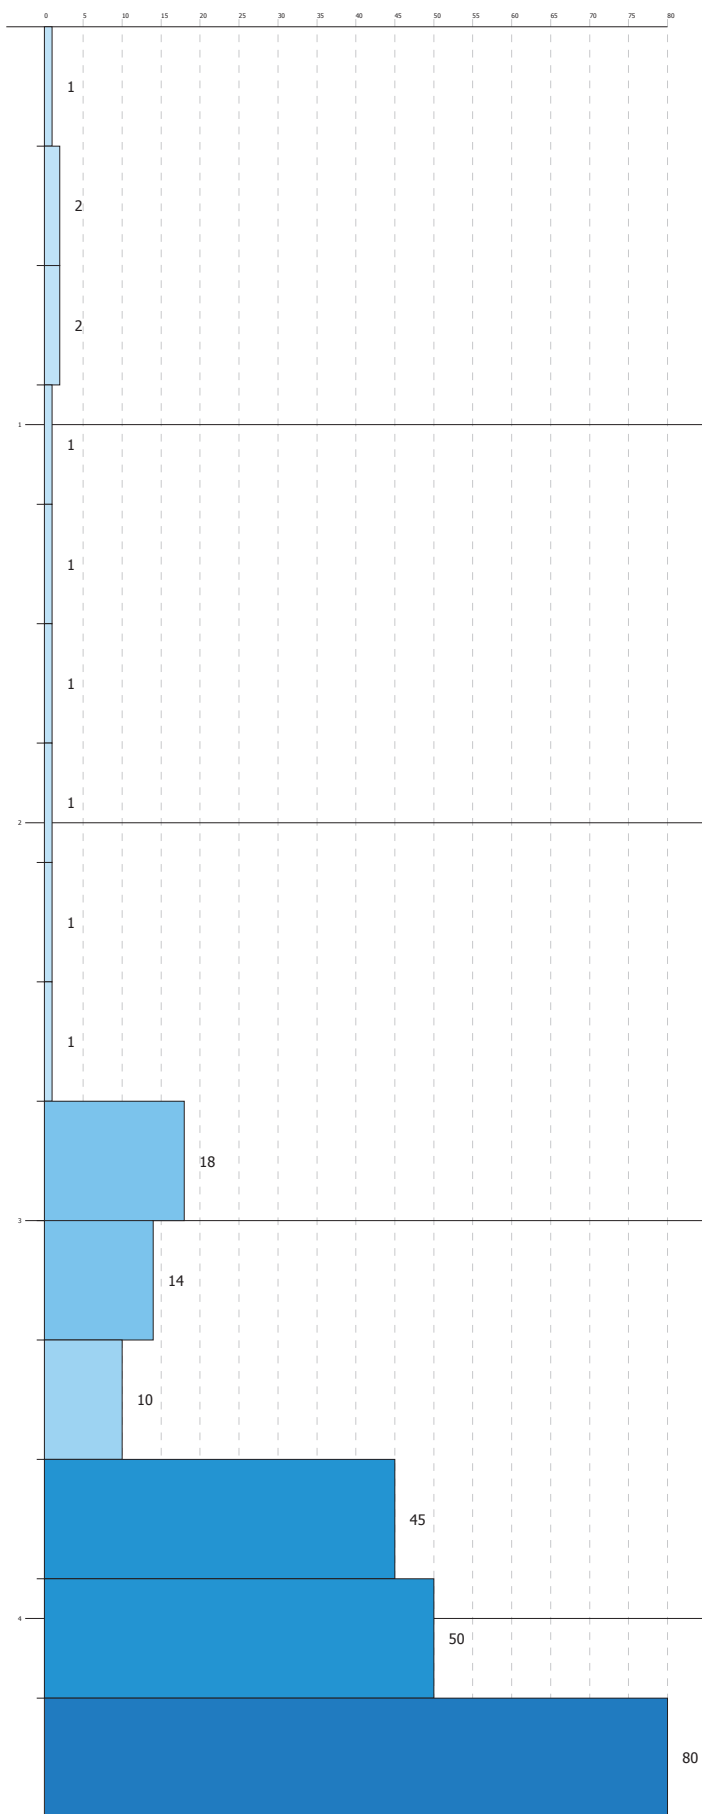
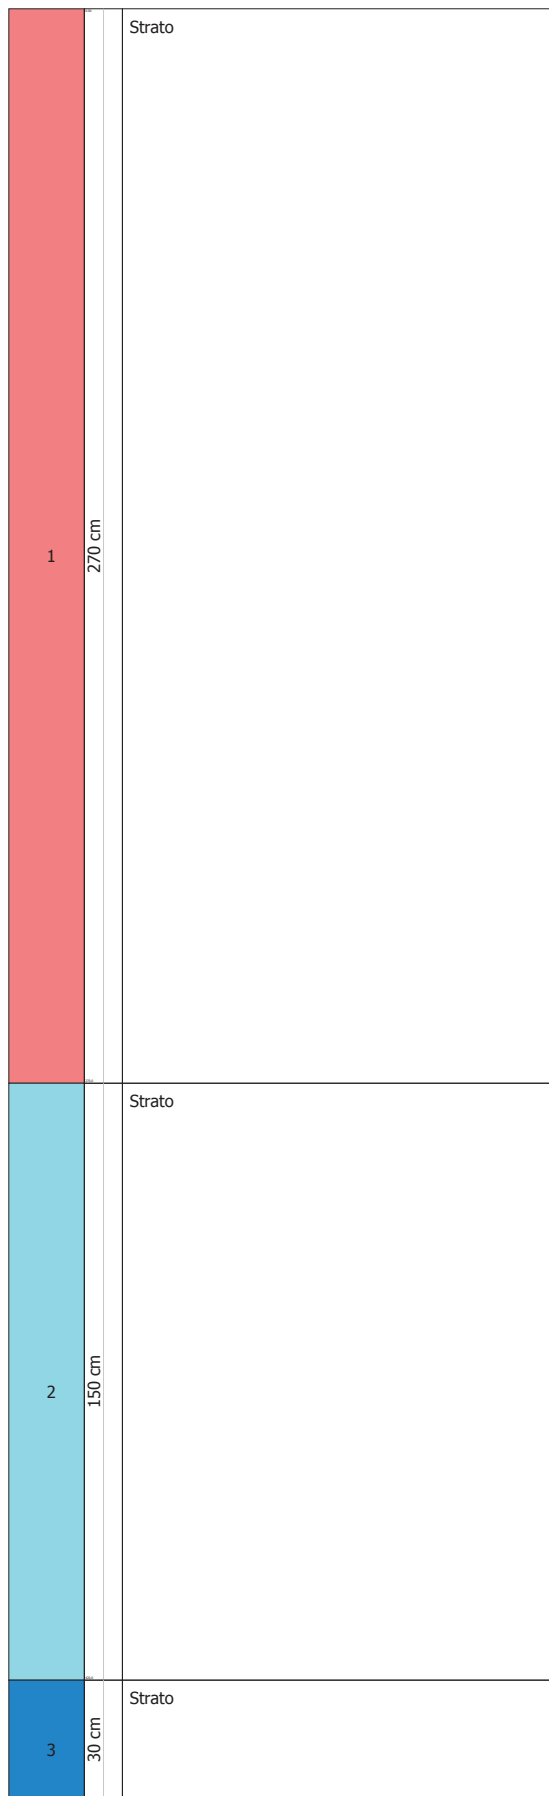
Numero di colpi penetrazione punta

Interpretazione Stratigrafica

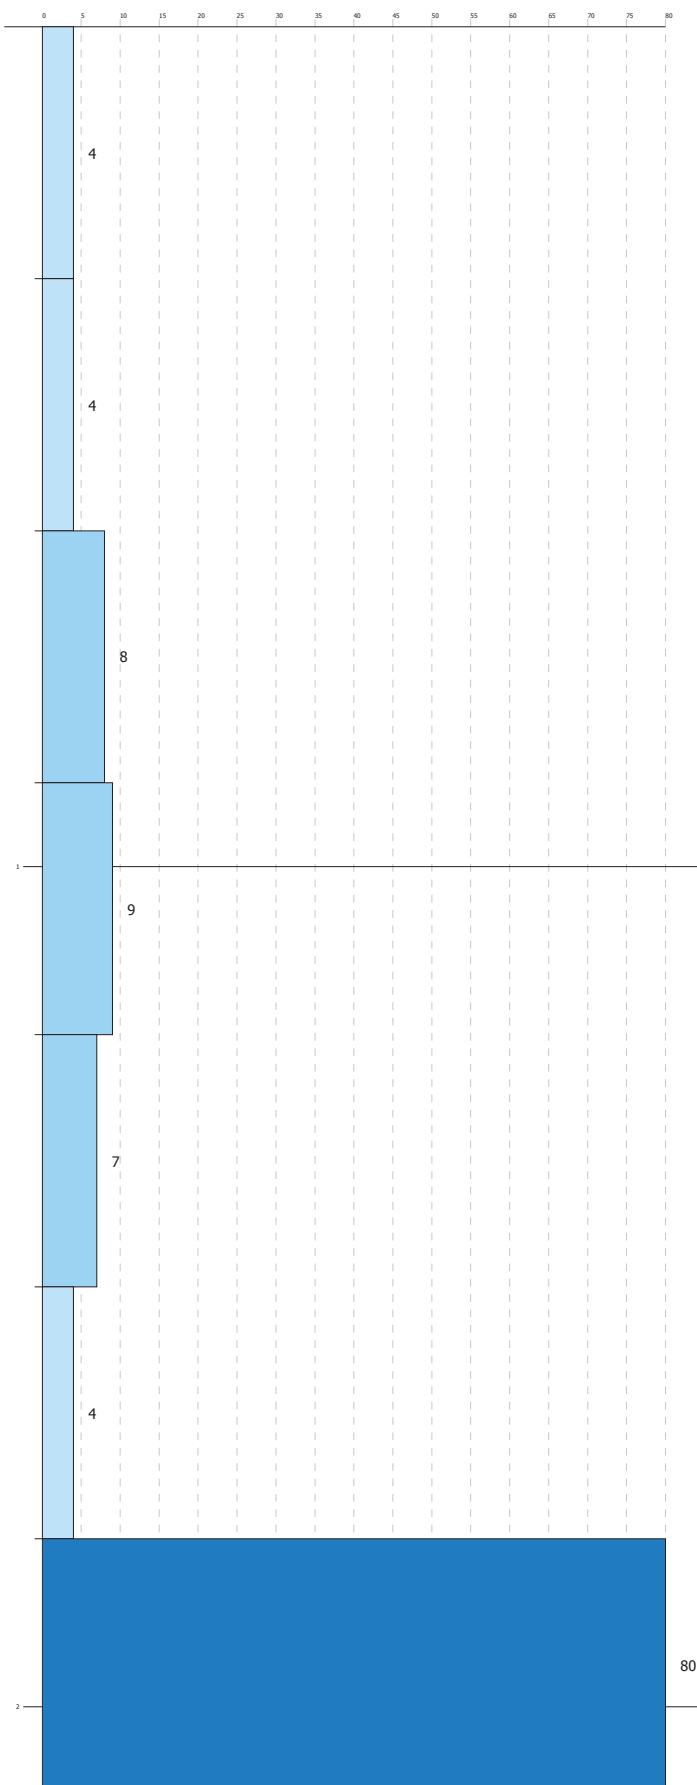
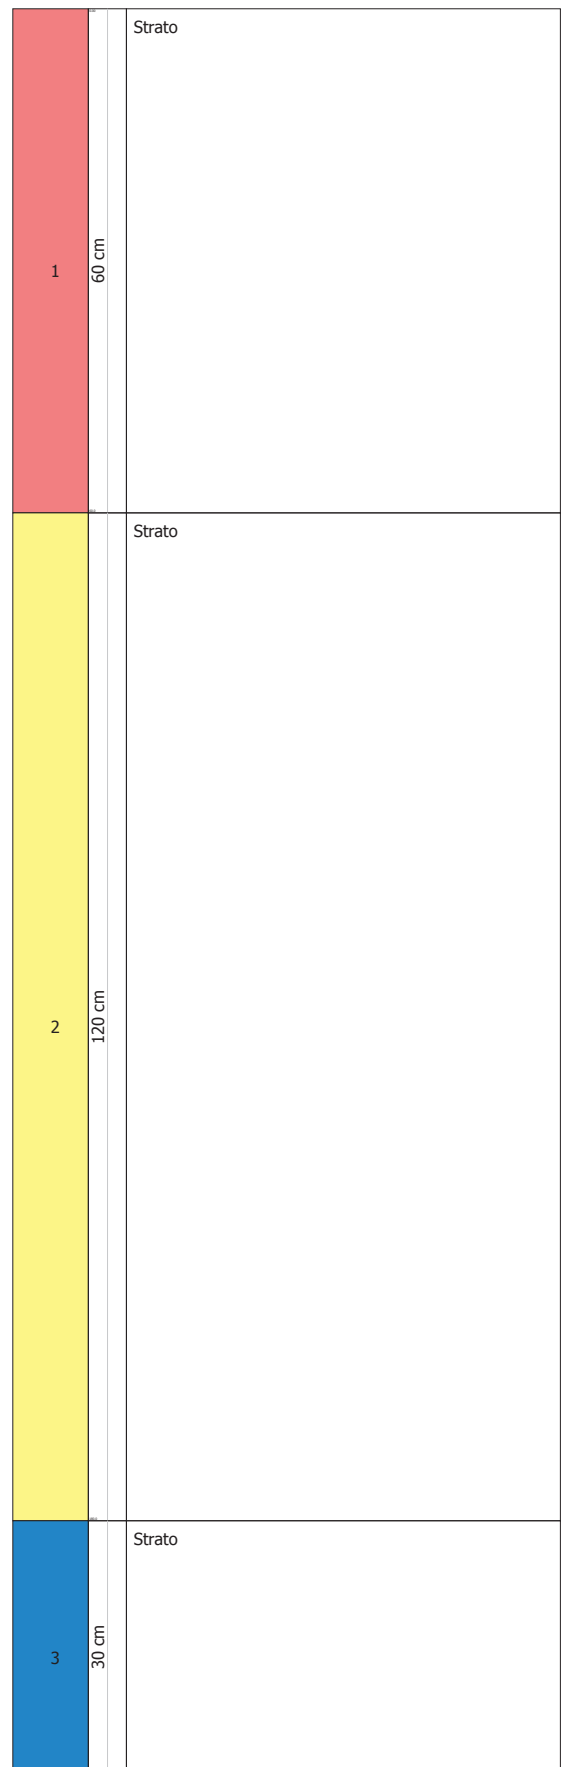
Numero di colpi penetrazione punta

Interpretazione Stratigrafica

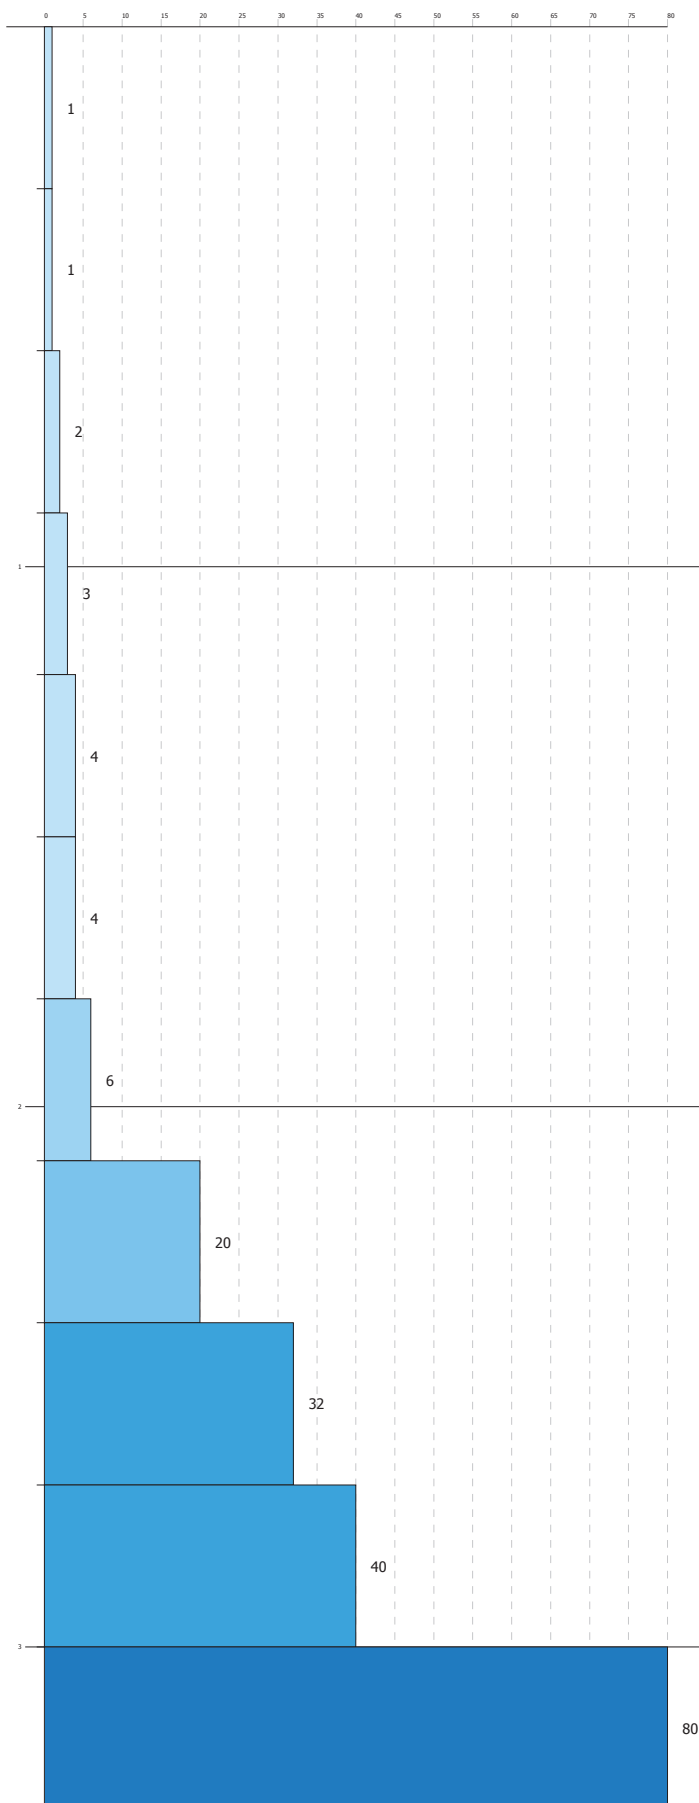
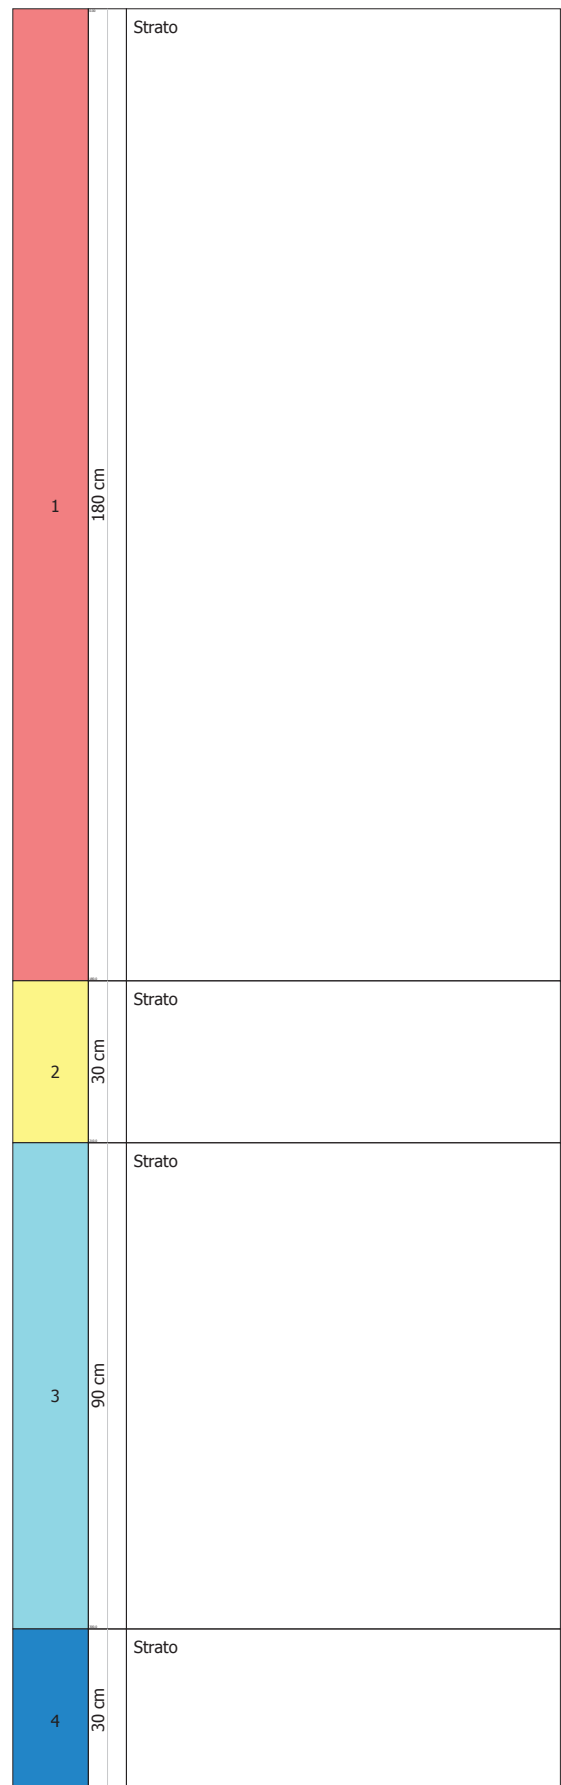
Numero di colpi penetrazione punta

Interpretazione Stratigrafica

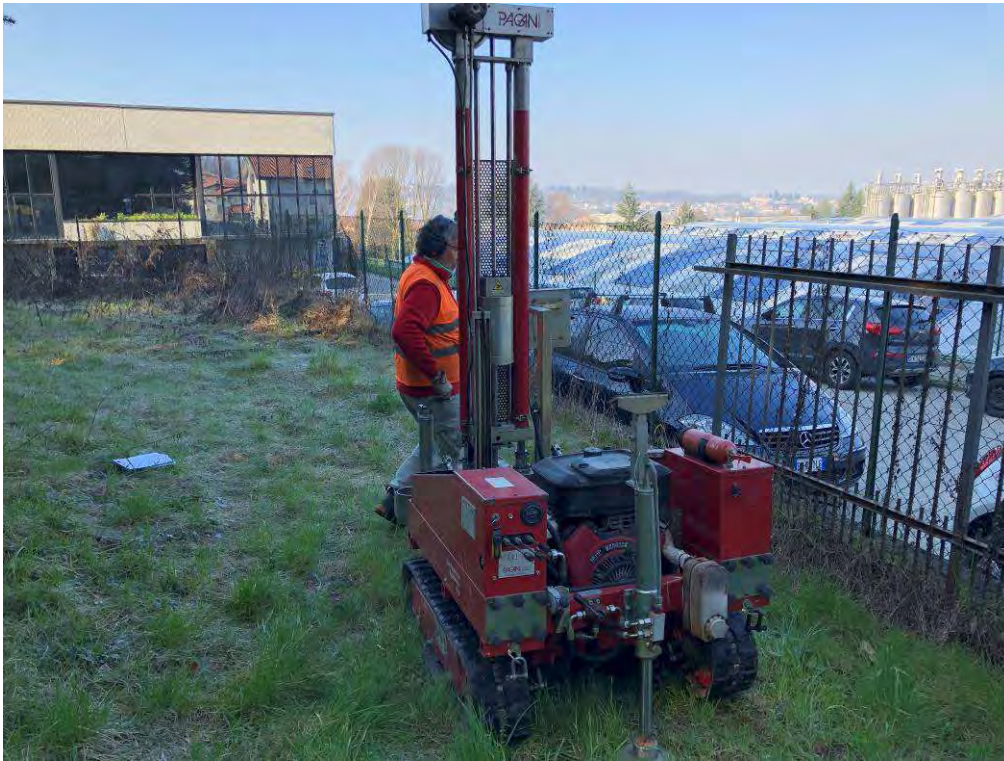
Foto n. 3: Esecuzione prova penetrometrica Scpt

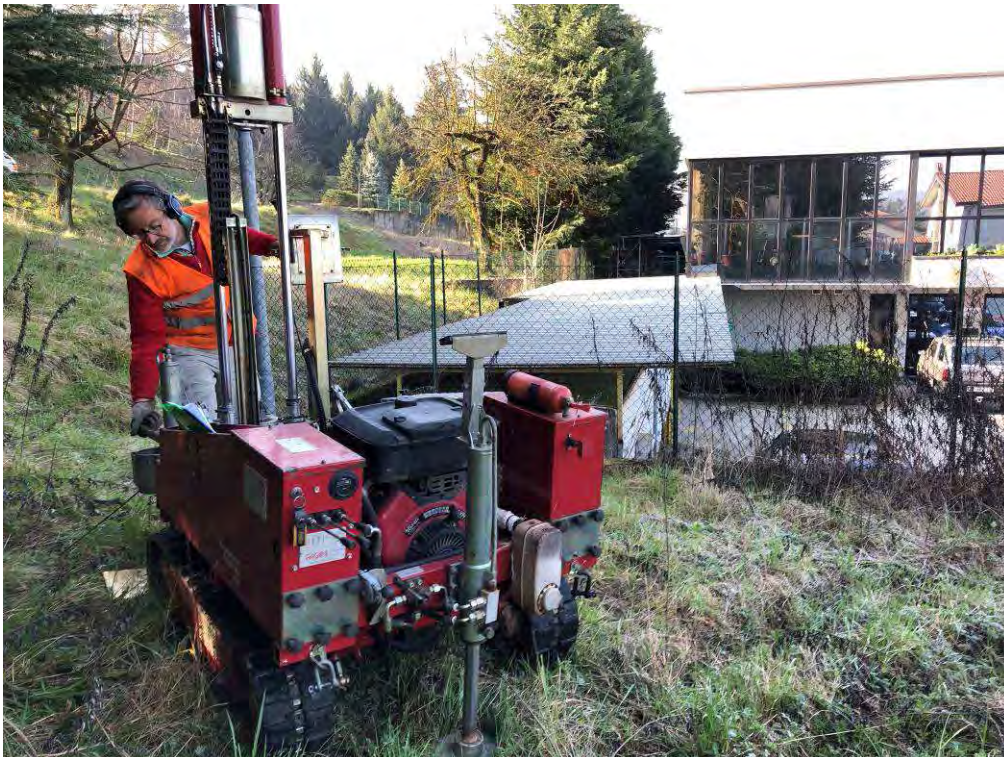
Foto n. 4: Esecuzione prova penetrometrica Scpt

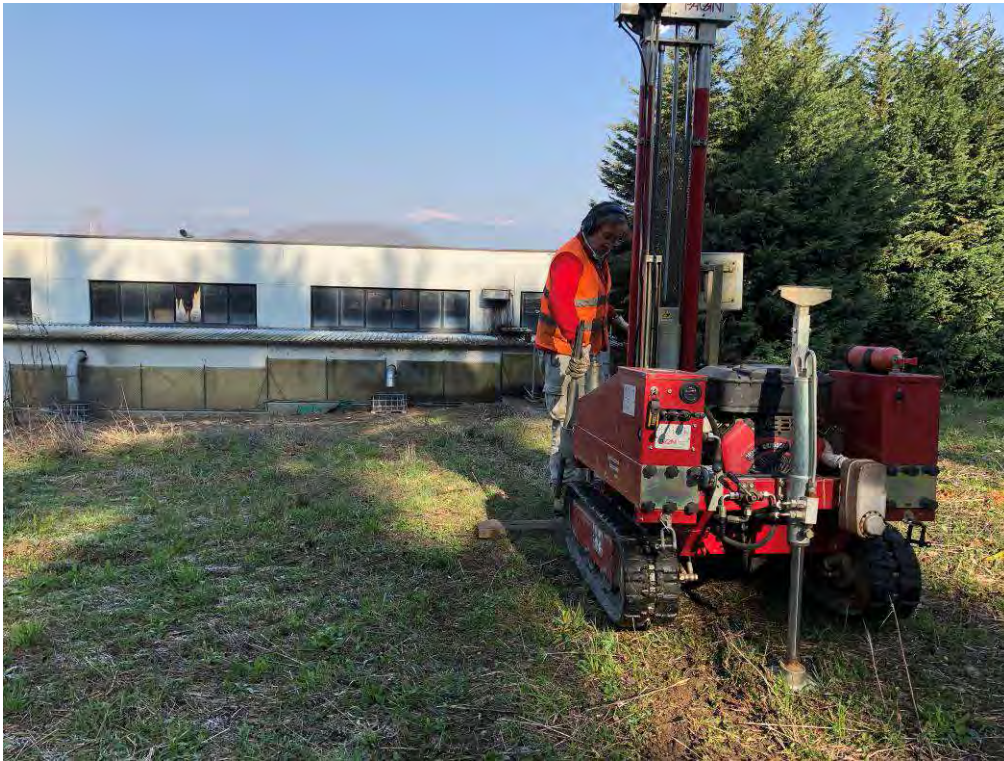
Foto n. 5: Esecuzione prova penetrometrica Scpt

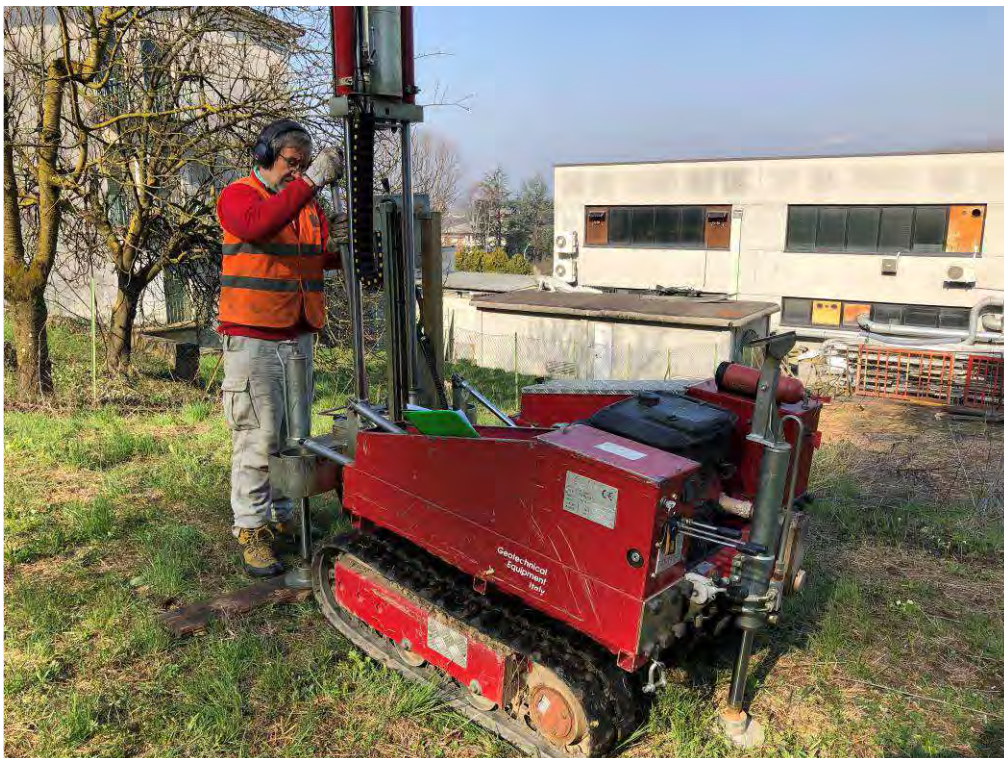
Foto n. 6: Esecuzione prova penetrometrica Scpt

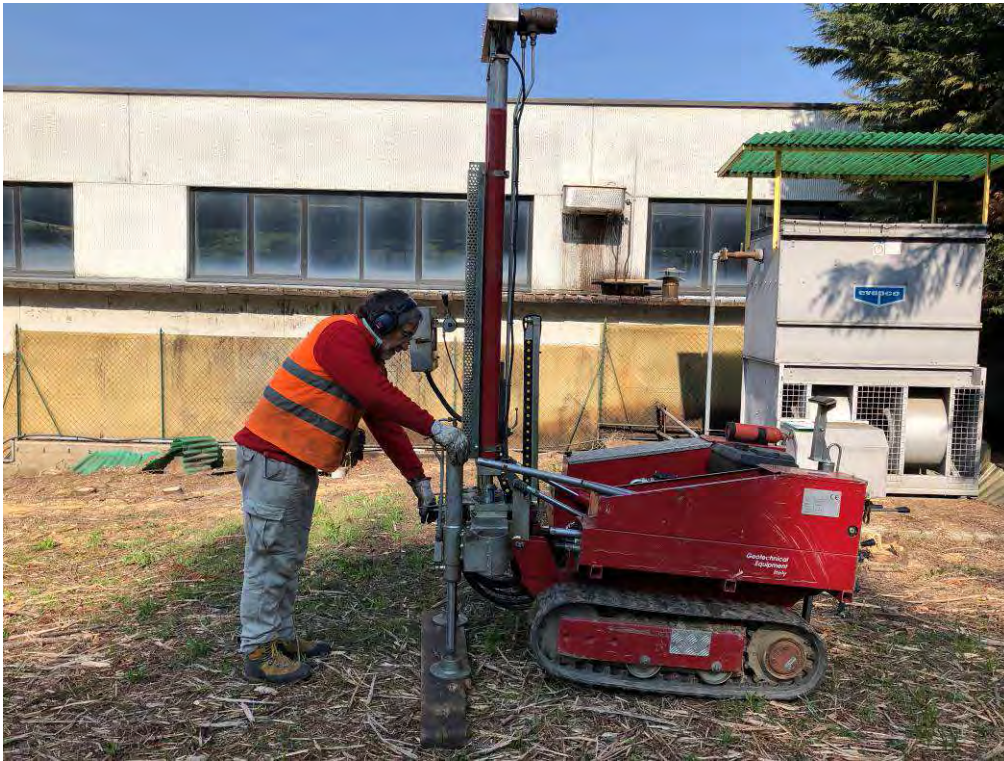
Foto n. 7: Esecuzione prova penetrometrica Scpt

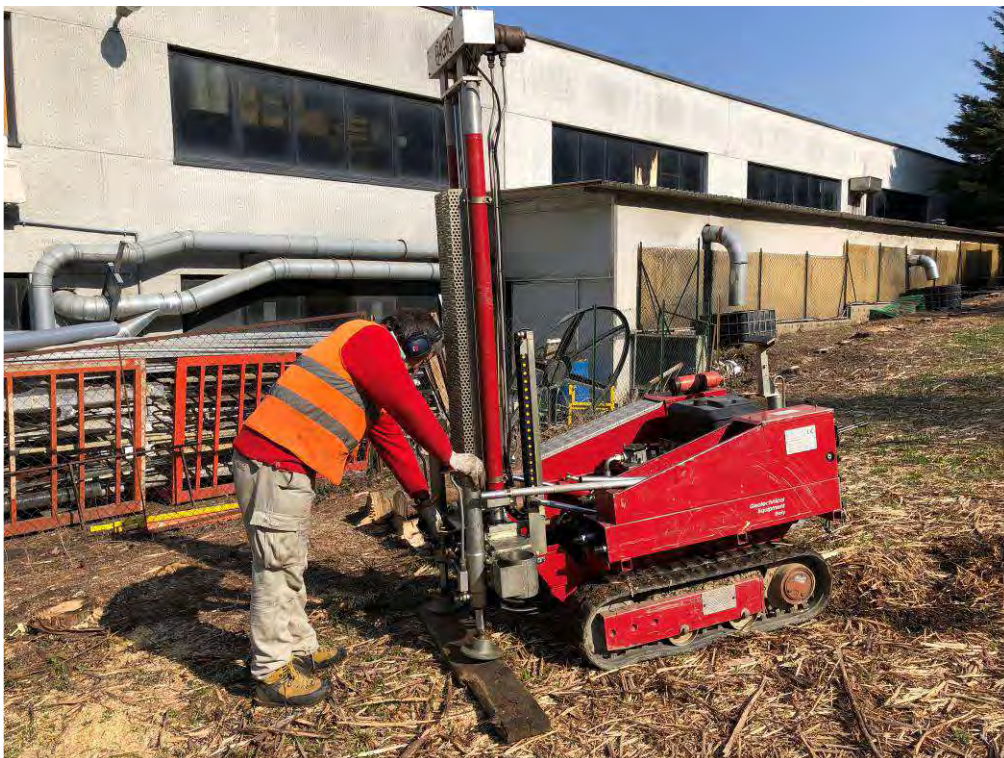
Foto n. 8: Esecuzione prova penetrometrica Scpt

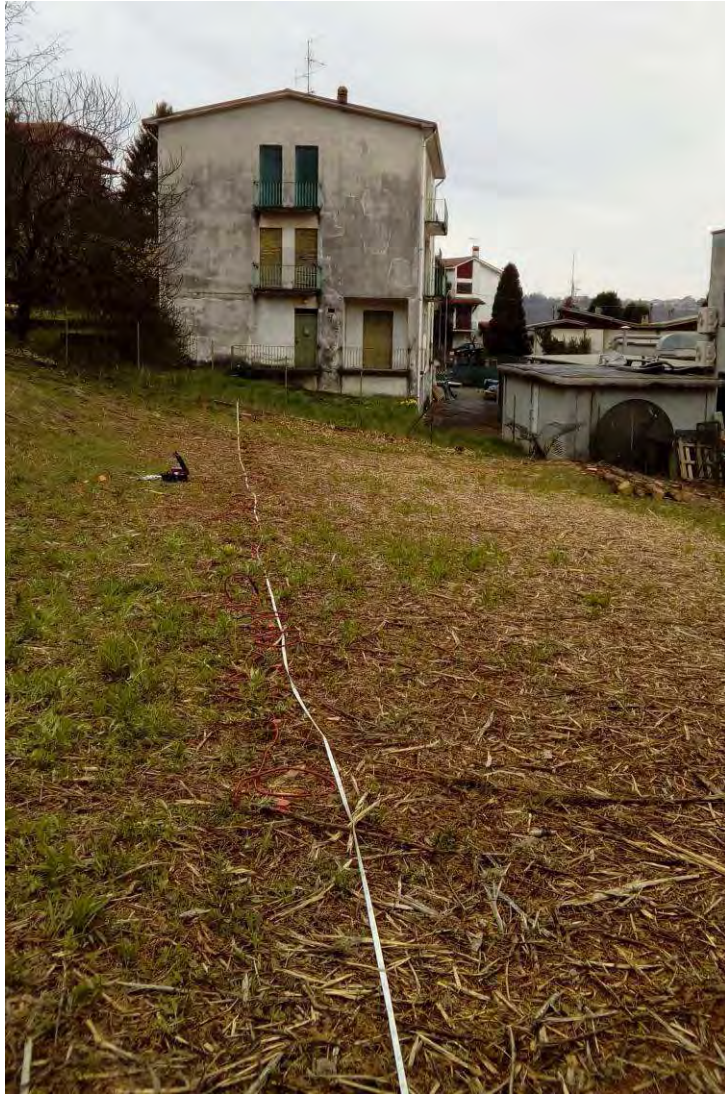
Foto n. 9: Esecuzione Indagine Masw
