INTERVENTO DI RESTAURO CONSERVATIVO DI VILLA CAMOZZI - PIAZZA LUIGI CAMOZZI, 2

Progetto definitivo/esecutivo

TAVOLA N.: 03.12

Rilievo materico e del degrado e interventi di restauro Serramento n.12

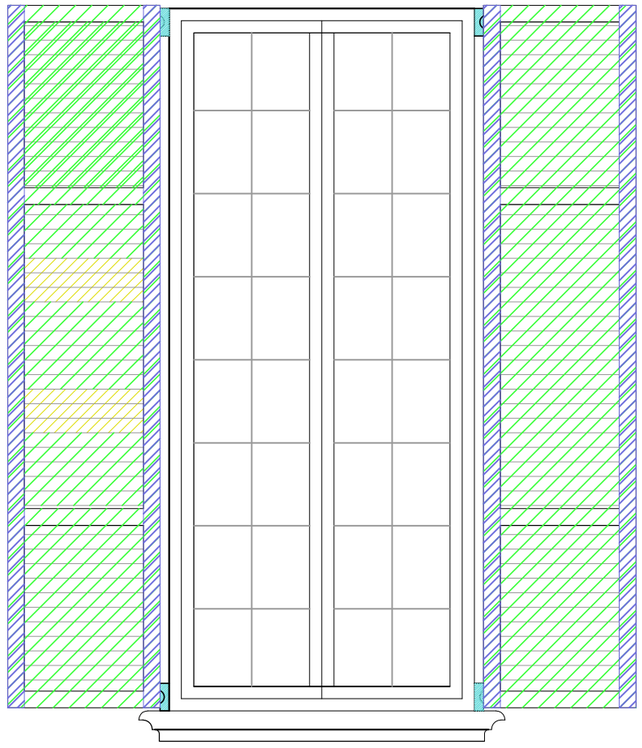
RILIEVO DEL DEGRADO

DS DEPOSITO SUPERFICIALE

Accumulo di materiali estranei di varia natura, quali, ad esempio, polvere, terriccio, guano, ecc. Ha spessore variabile e, generalmente, scarsa coerenza e aderenza al materiale sottostante. Viene causato dall'esposizione, scabrosità e deformazione della superficie, dall'impiego di prodotti vernicianti o da inquinanti atmosferici.

DI DISTACCO

Soluzione di continuità tra strati superficiali del materiale, sia tra loro che rispetto al substrato: prelude in genere alla caduta degli strati stessi.

MC MACCHIA

Alterazione che si manifesta con pigmentazione accidentale e localizzata della superficie; è correlata alla presenza di materiale estraneo al substrato (ruggine, sali di rame; sostanze organiche; vernici)

MR MARCESCENZA

Degenerazione della materia organica causata da attacchi di microrganismi, assenza di ventilazione e con umidità. Il materiale degradato lamenta grave perdita di proprietà meccaniche e della resistenza all'urto e a flessione statica.

- Rimozione persiane esistenti e ferramenta
- Carteggiatura degli strati di vecchie vernici o protettivi precedentemente stesi
- Consolidamento delle parti ammalorate e reintegrazione delle parti mancanti con legno della stessa specie dell'originale
- Rimessa a squadro con staffe e/o sostituzione di eventuali cunei o perni di legno degli incastri
- Stuccatura delle lacune con stucco di polvere di legno e legante naturale o altro specifico prodotto
- Trattamento antitarlo
- Verniciatura
- Revisione e restauro delle serrature antiche, con sostituzione delle parti meccaniche e di ferramenta deteriorate o mancanti.
- Rimontaggio in opera dell'infisso
