TAVOLA N° 7

LIVELLI DI OBSOLESCENZA E CRITICITA' DELL'IMPIANTO

Comune di Chiavenna

"PIANO DELLA LUCE"

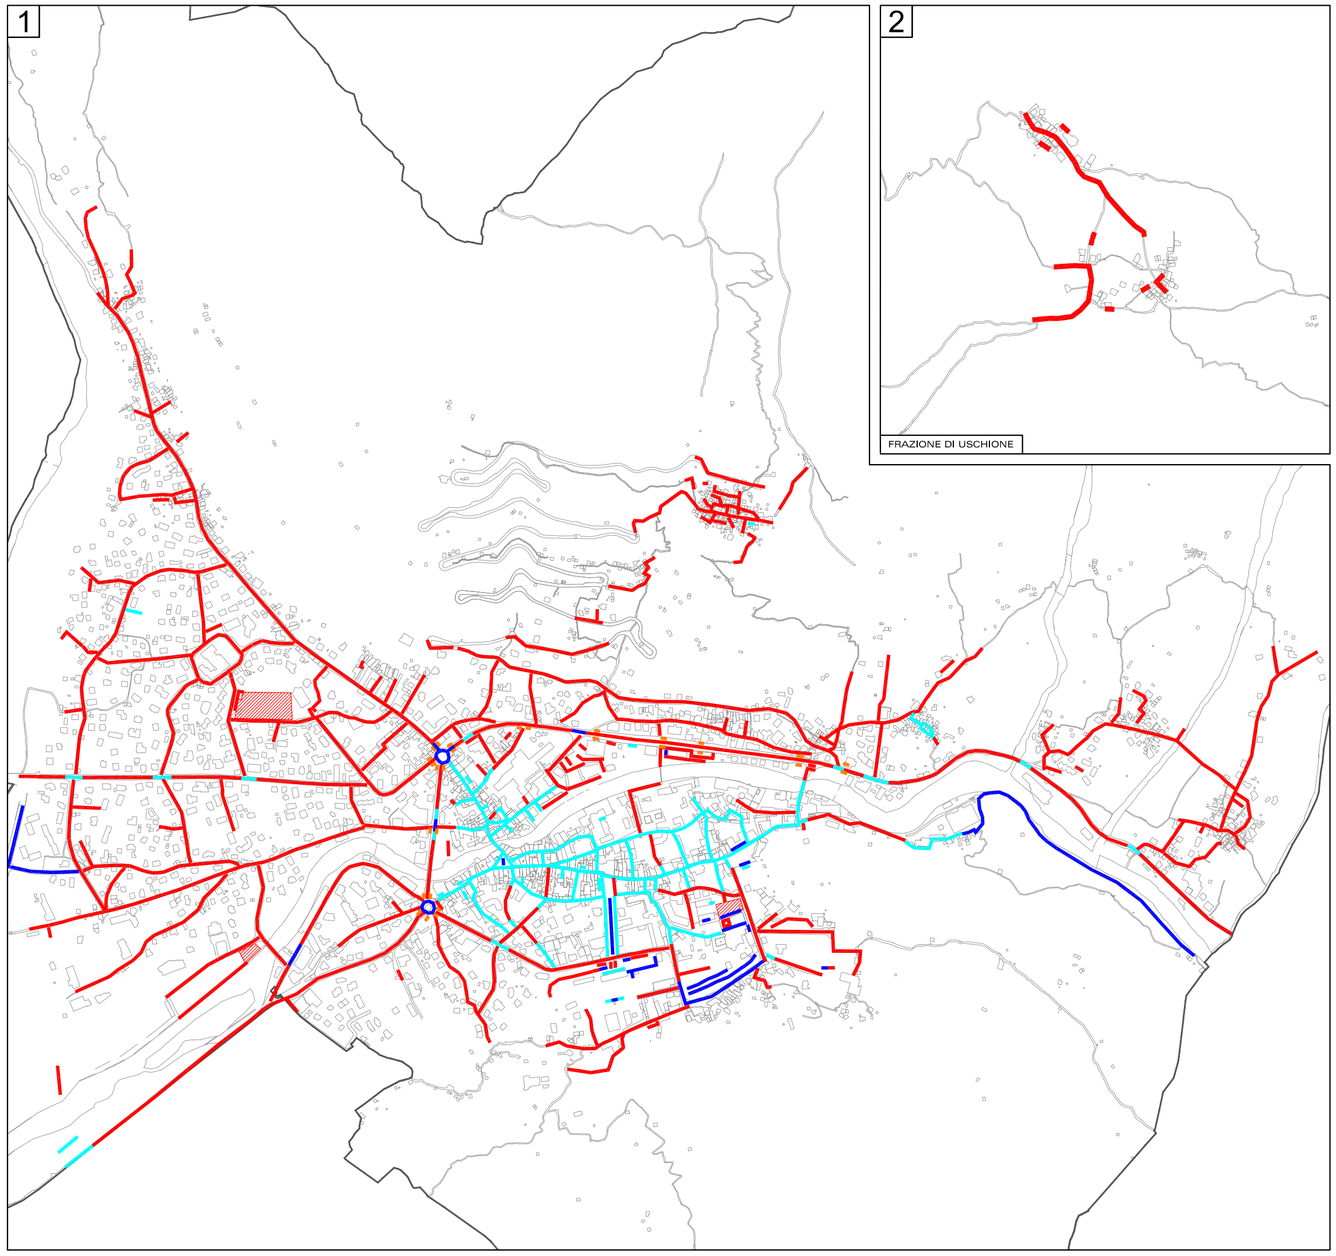
INSUFFICIENTE	APPARECCHI CABLATI CON LAMPADE AI VAPORI DI MERCURIO, APPARECCHI OBSOLETI CABLATI CON LAMPADE FLUORESCENTI COMPATTE E ARMATURA APERTA E ARREDO URBANO OBSOLETI CABLATI CON LAMPADE AI VAPORI DI SODIO AD ALTA PRESSIONE
	SUFFICIENTE	ARMATURA CHIUSA, CON VETRO PIANO E INCLINAZIONE SCORRETTA O CON VETRO CURVO, E ARREDO URBANO NON CONFORME, CABLATI CON LAMPADA AI VAPORI DI SODIO AD ALTA PRESSIONE O LAMPADA FLUORESCENTE COMPATTA
	BUONO (CONFORME)	ARMATURA STRADALE CHIUSA, ARREDO URBANO O PROIETTORI CON OTTICA CUT-OFF E VETRO PIANO, CABLATI CON LAMPADE AI VAPORI DI SODIO AD ALTA PRESSIONE O VAPORI DI ALOGENURI METALLICI
	AREA VERDE DOTATA DI IMPIANTO DI ILLUMINAZIONE INSUFFICIENTE	
	ATTRAVERSAMENTI PEDONALI
