COMUNE DI DELEBIO

RETICOLO IDRICO MINORE

TORRENTE LESINA

Relazione, rilievo qualitativo, schede problematiche in atto

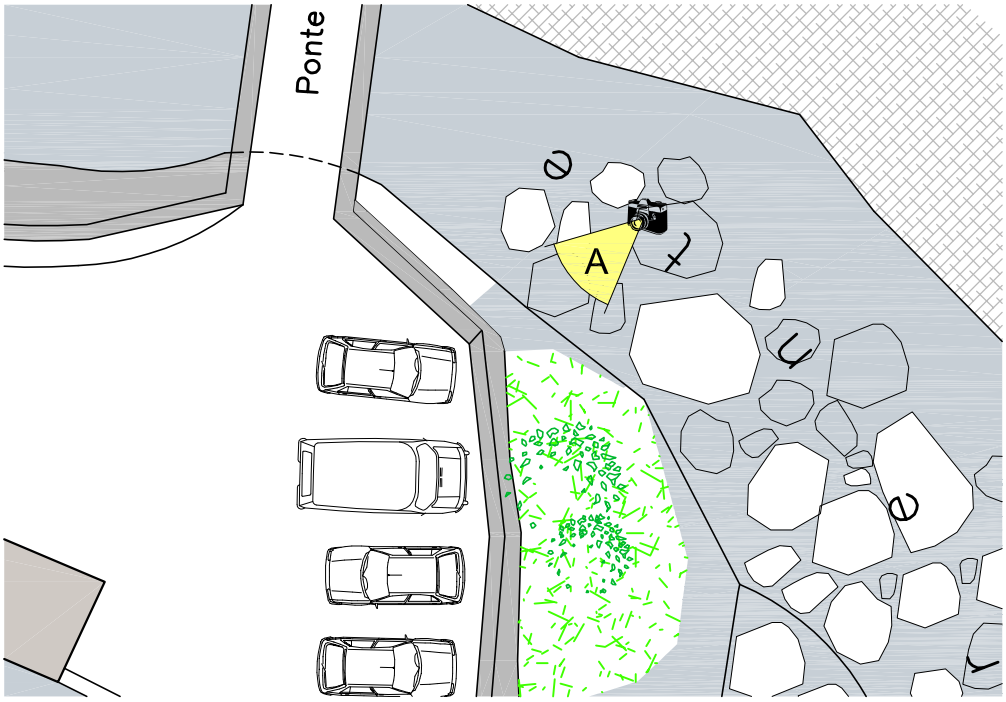
Foto "A"

In particolare in tale zona la vegetazione infestante cresciuta naturalmente sta danneggiando le murature in pietrame che costituiscono sia l'argine in sinistra del torrente che il sostegno dell'area utilizzata a parcheggio posta in fianco al lavatoio.

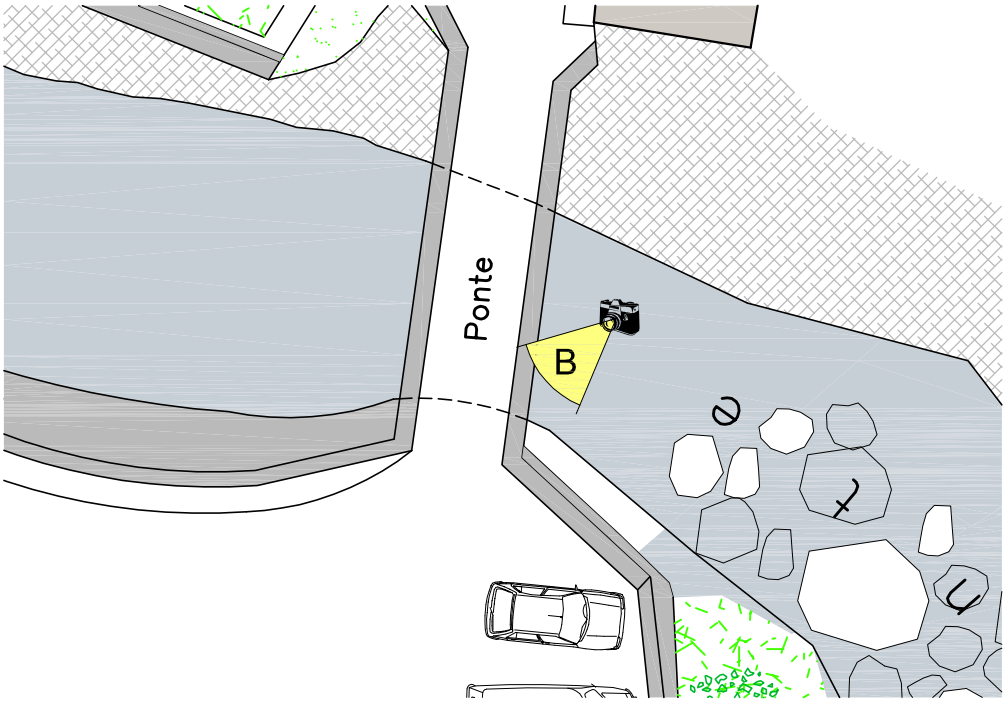
Foto "B"

La base della spalla sinistra di sostegno del ponte di Torrazza, a livello dell'alveo del torrente in secca, presente un principio di escavazione.

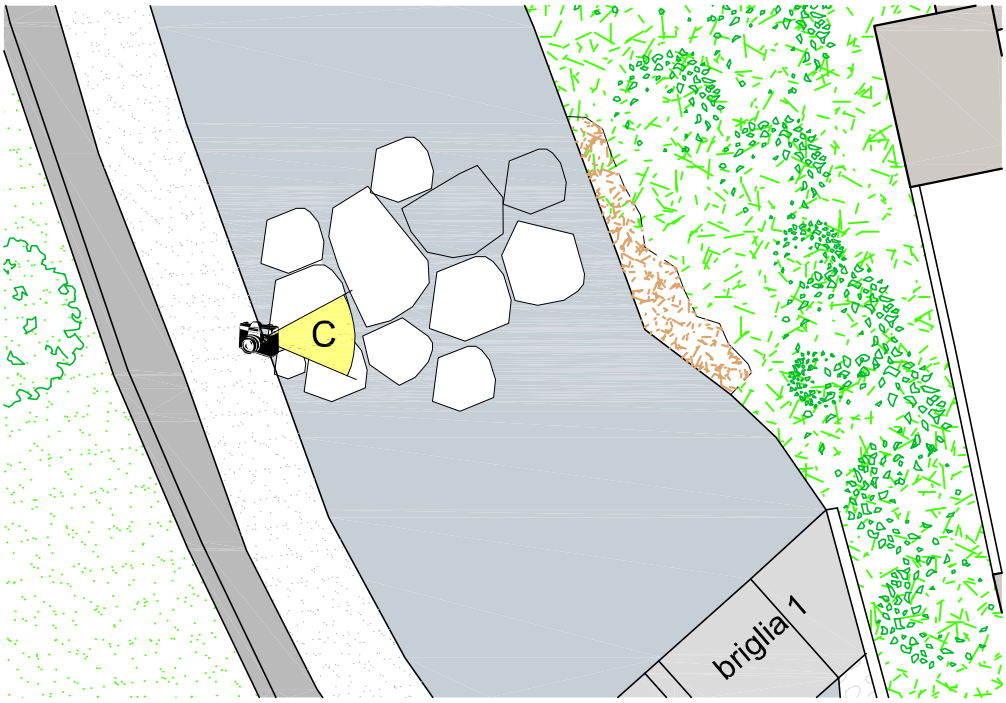
Foto "C"

Poco a valle della briglia n°1, sulla sponda destra, dalla parte opposta dello scarico della tubazione in cls ø600 (vedere tav.1), vi è una zona della sponda decisamente erosa. Il tratto interessato presenta una sezione di erosione come indicata nella tavola 6 (sez.14).

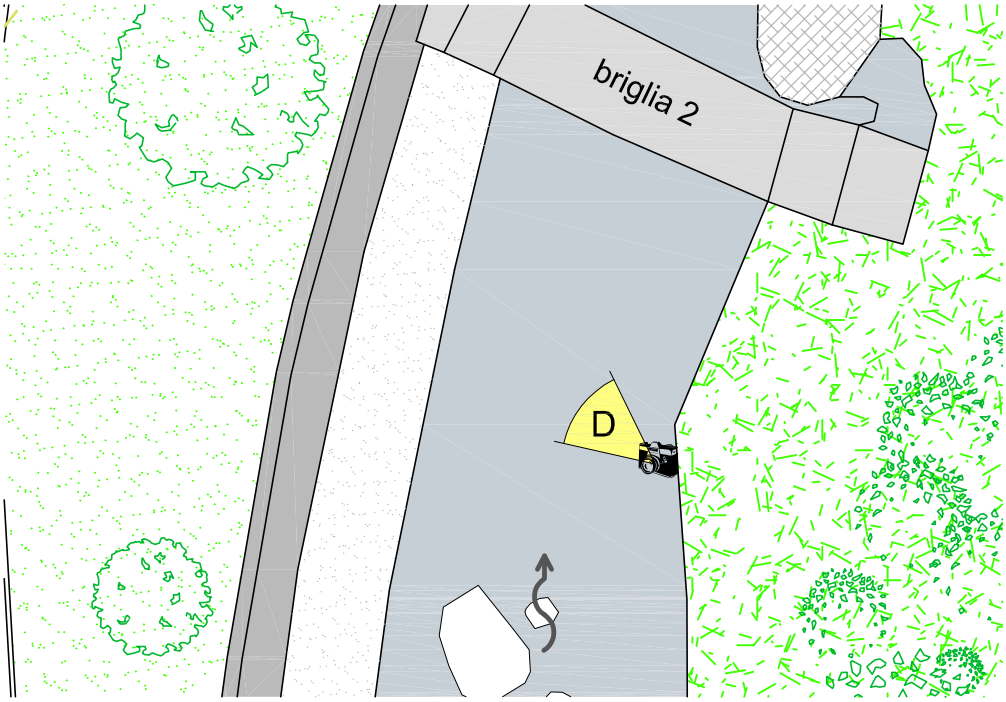
Foto "D"

Il rivestimento in calcestruzzo del tratto terminale della sezione d'alveo in sinistra orografica, in particolare poco prima della briglia n°2, risulta danneggiato dalla corrente.

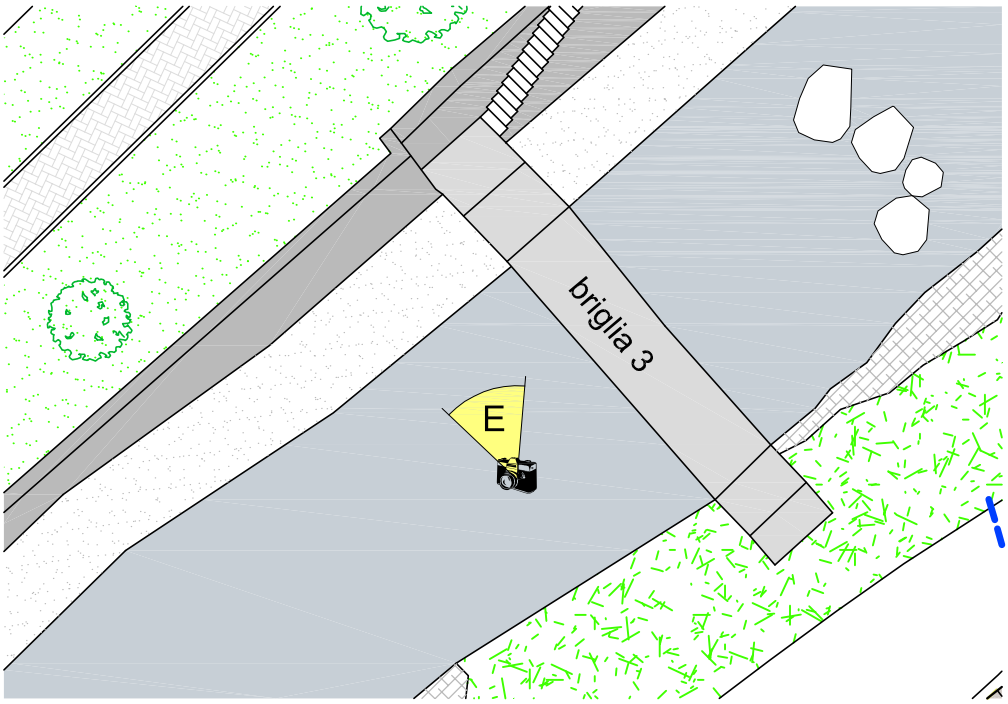
Foto "E"

Risulta danneggiato ed in parte asportato il lato sinistro del rivestimento della gaveta della briglia n°3.

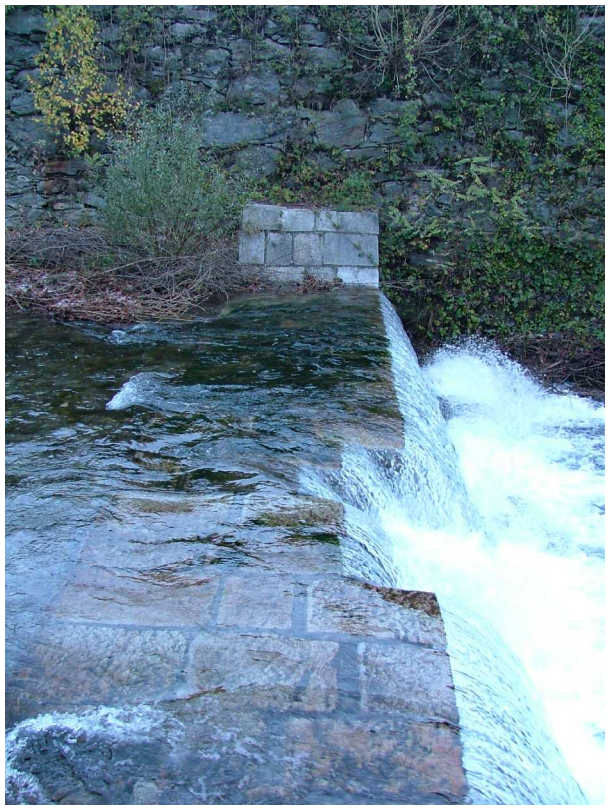
Foto "F"

La parte di mezzeria del coronamento della gaveta della briglia n°4 è stata asportata dalla forza della corrente.

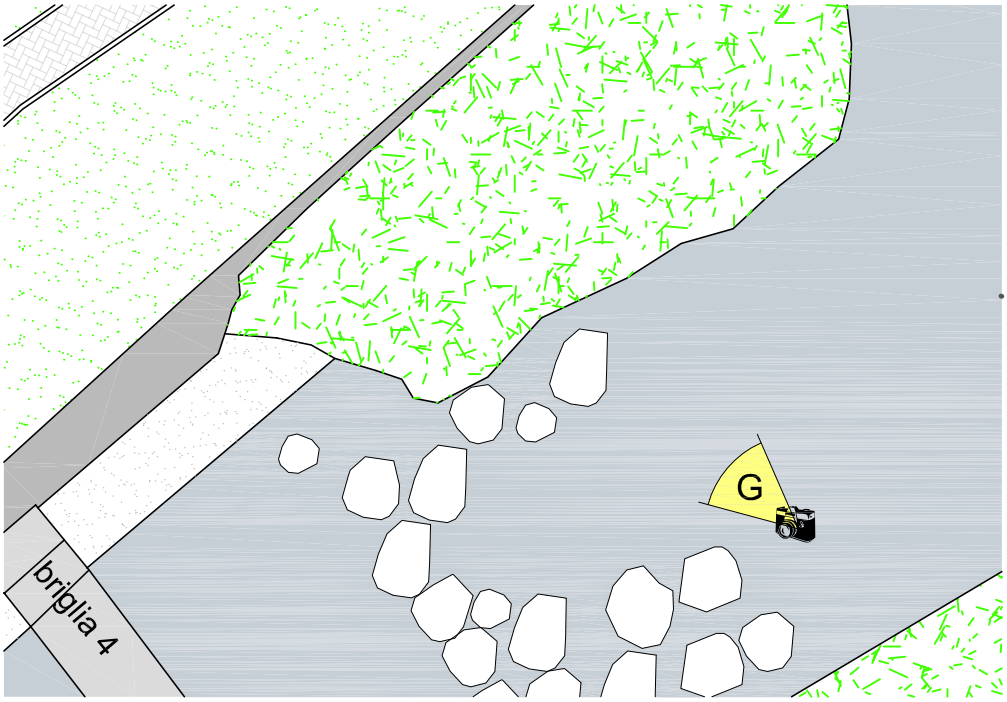
Foto "G"

Accumulo di materiale di varia pezzatura immediatamente a valle della briglia n°4 (brusco restringimento della sezione defluente del torrente) con crescita spontanea di vegetazione infestante in particolare all'interno delle murature che costituiscono l'argine in sinistra.
