"Immobile privato -
Corte Martignoni"

INDAGINE STRATIGRAFICA FASE II
Relazione

PROSPETTI ESTERNI

Febbraio 2018

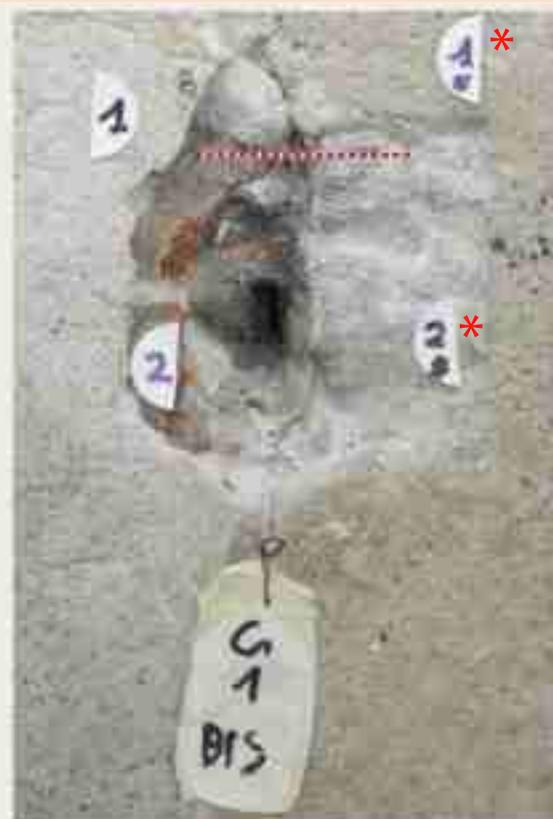
C1BIS

1. Intonaco di calce originale - torretta (1400).
2. Muratura in pietra rossa metamorfica, sasso isolato - torretta.
- 1*. Intonaco magro di calce sovrammesso (1857).
- 2*. Muratura in pietra appoggiata a secco.

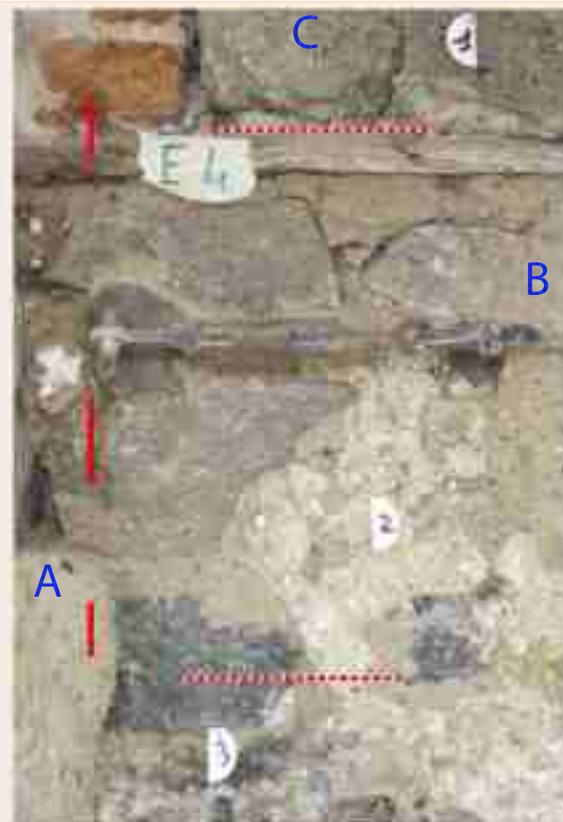
E4

1. Intonaco di calce povera, uguale a quello dell'Edificio 1 (innalzamento del XVIII secolo).
2. Intonaco di calce più antico, con molto legante .
3. Supporto murario compatto fino al legno inserito nel muro.

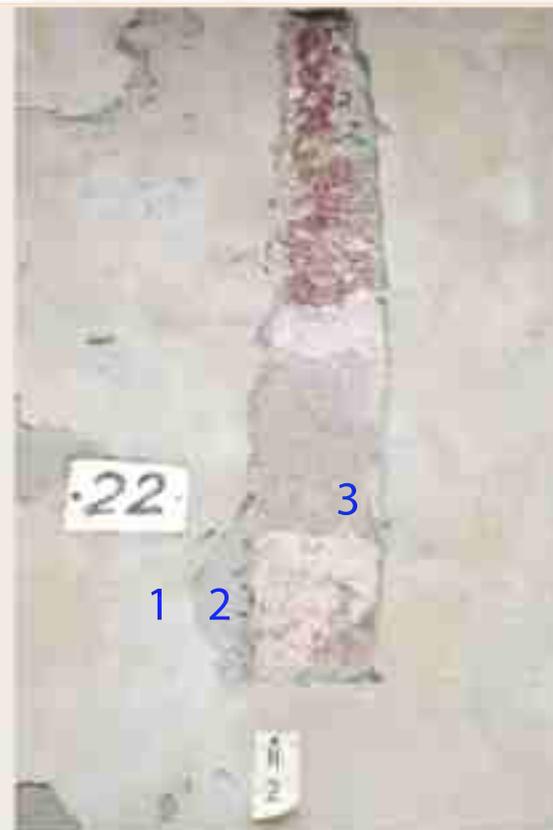
1. Intonachino di calce (stabilitura industriale), anni 60.
2. Intonaco di cemento, anni 60.
3. Intonachini bicolore, decorati a fasce (rosso: ossido di ferro, giallo: grassello).

N.B. Visivamente si può dire che il colore rosso scuro è ossido di ferro di recente esecuzione, XX secolo.

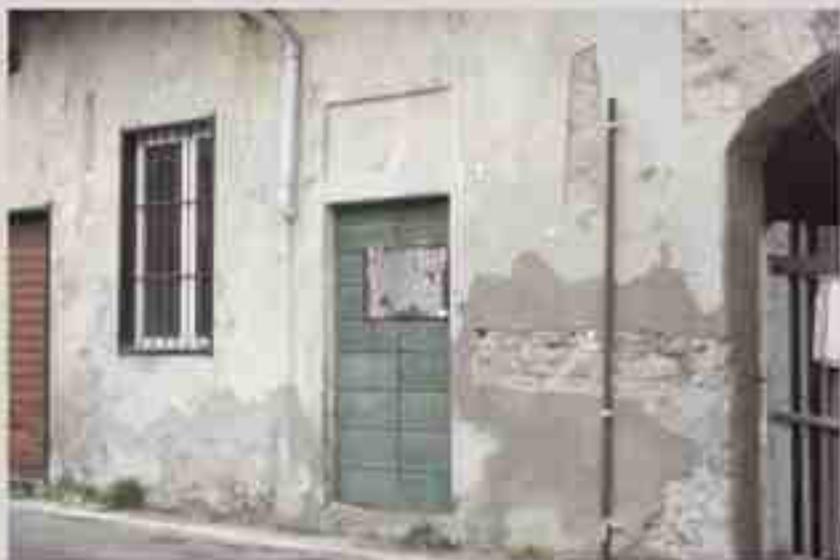
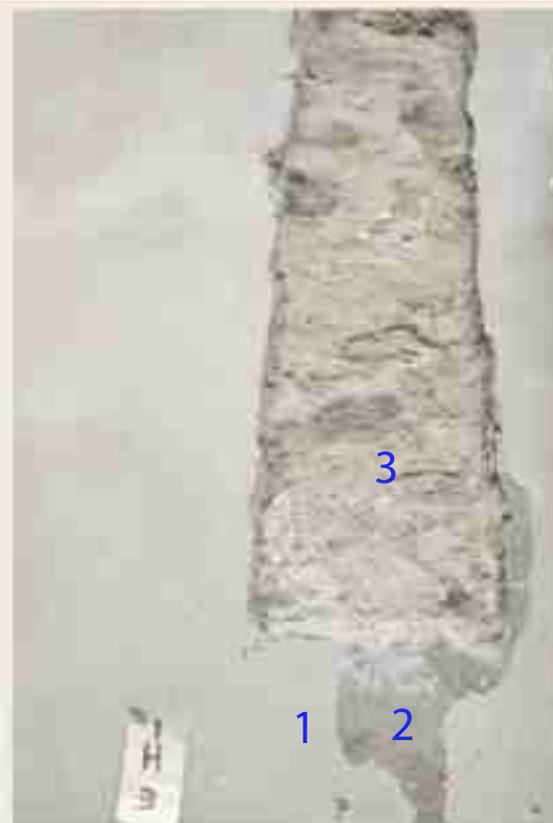
H3

1. Intonachino di calce (stabilitura industriale).
2. Intonaco di cemento recente con stesura completa e molto adesa, anni 60.
3. Intonaco originale ben conservato, uguale Edificio 1 (torretta).

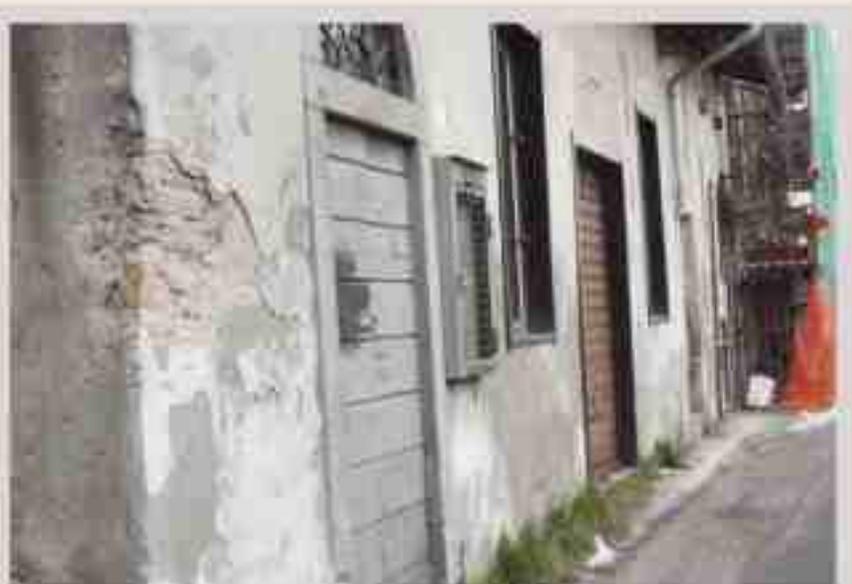
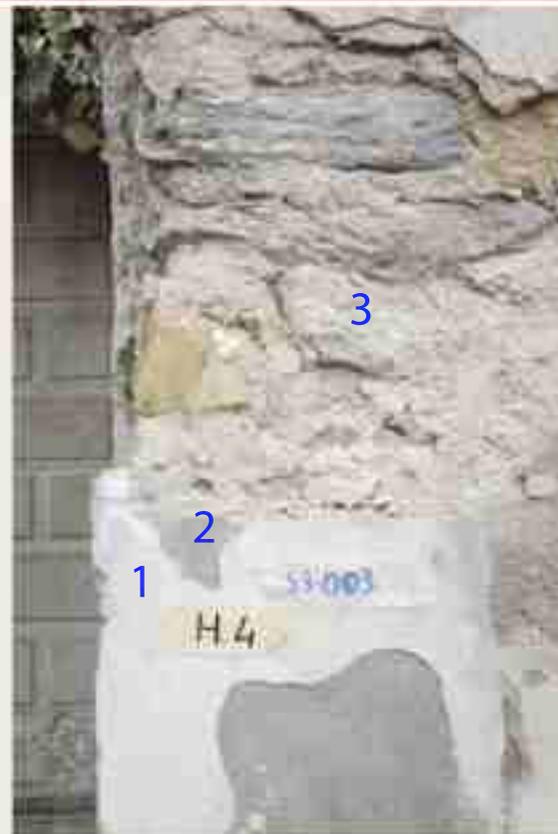
H4

1. Intonachino di calce (stabilitura industriale).
2. Intonaco di cemento recente con stesura completa, anni 60.
3. Intonaco originale ben conservato, uguale Edificio 1 (torretta).

N.B. Fine del muro sulla sinistra, coevo alla torretta.

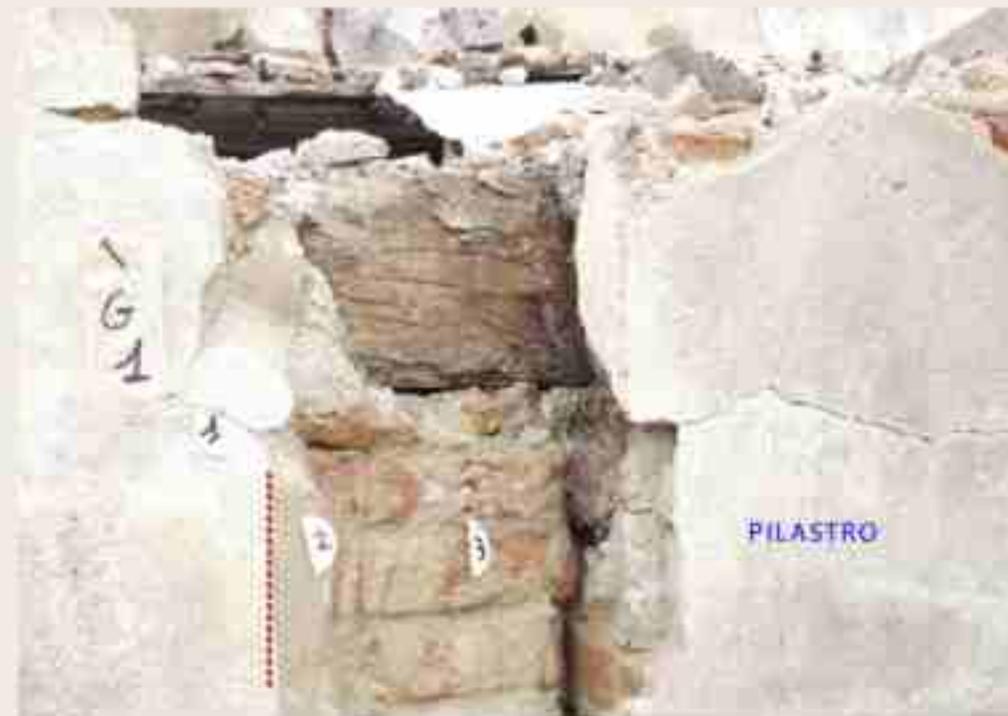
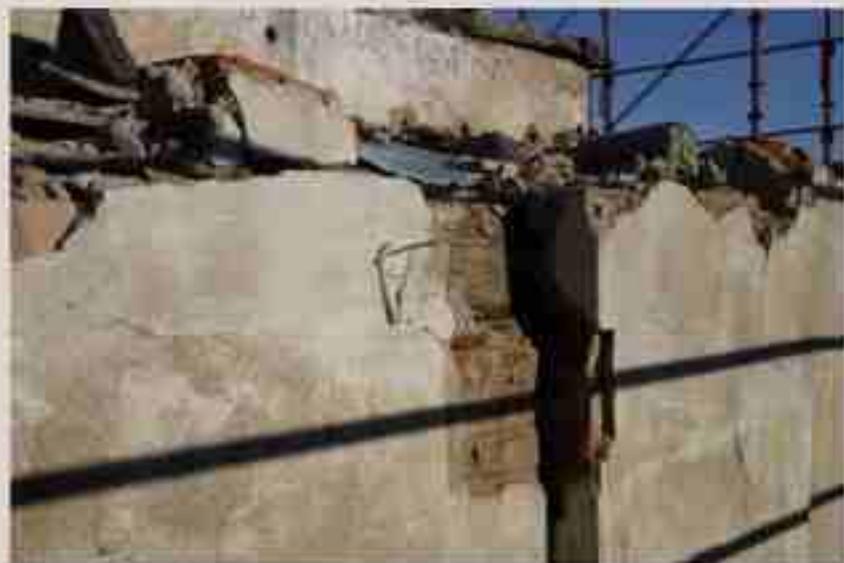
G1

1. Intonachino di calce, stabilitura
2. Intonaco di calce povero di legante, stato di conservazione compromesso (1857).
3. Supporto murario, mattoni fatti a macchina; nel 1857 al catasto risulta già questo innalzamento.

N.B. si noti la contemporaneità d'esecuzione del pilastro e del trave (castano); il muro della parete viene costruito dopo.

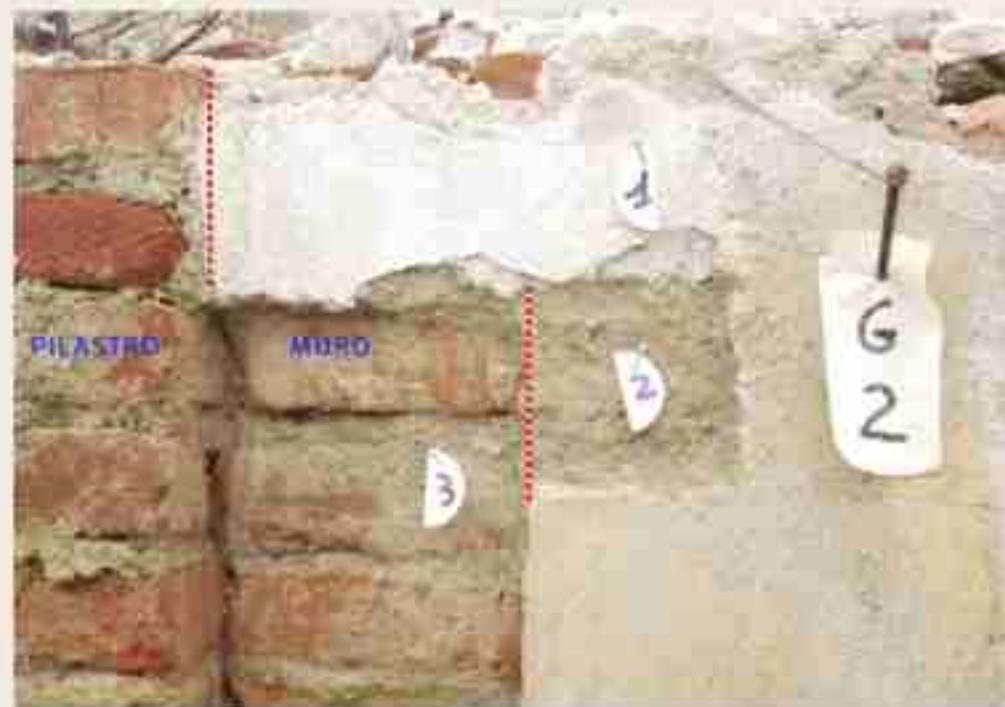
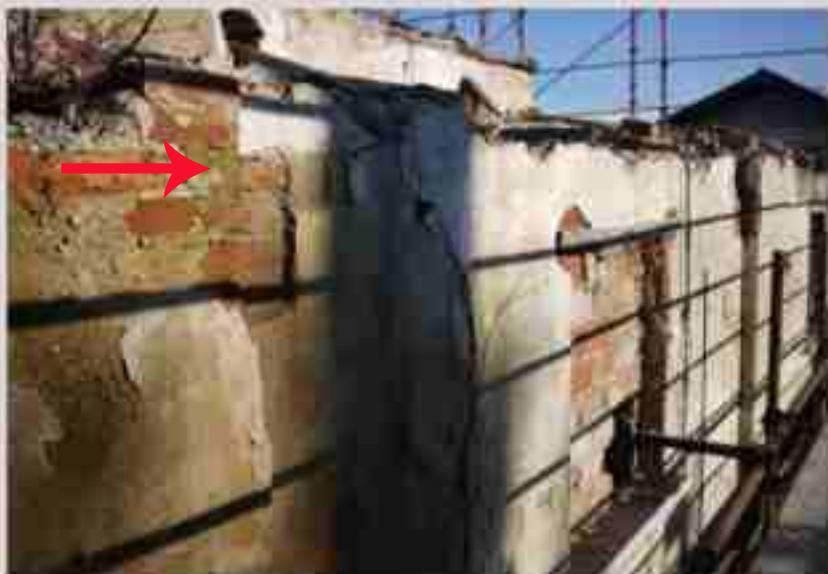
G2

1. Intonachino di calce, stabilitura.
2. Intonaco di calce povero di legante, stato di conservazione compromesso (1857).
3. Supporto murario, mattoni fatti a macchina.

N.B. Il pilastro è stato costruito prima ed è portante, il muro della parete è coevo ma costruito dopo.

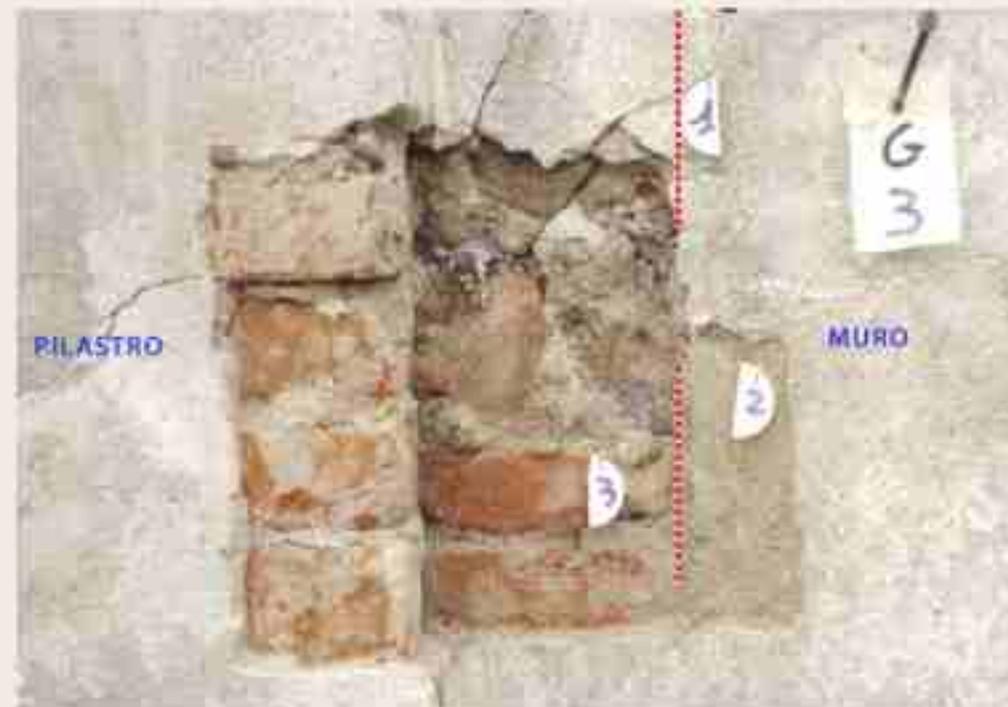
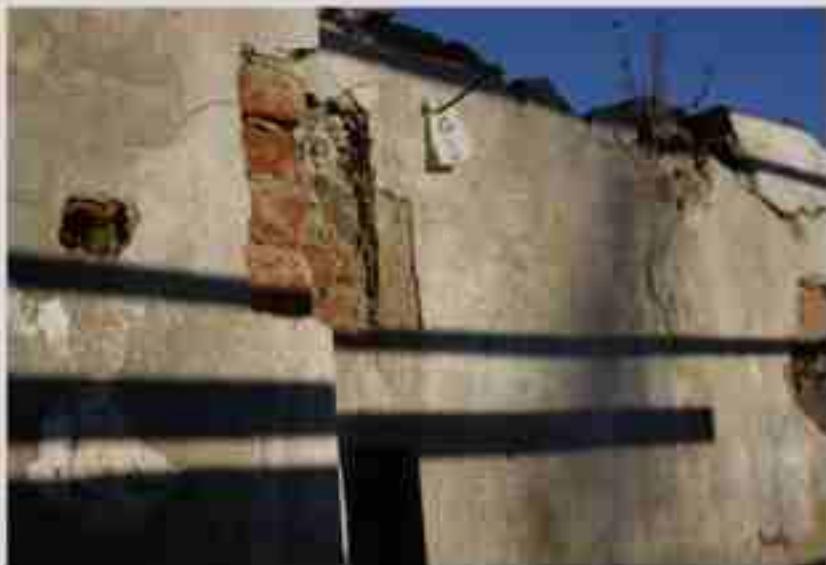
G3

1. Intonachino di calce, stabilitura.
2. Intonaco di calce povero di legante, stato di conservazione compromesso (1857).
3. Supporto murario, mattoni fatti a macchina.

N.B. Il pilastro è stato costruito prima ed è portante, il muro della parete è coevo ma costruito dopo.

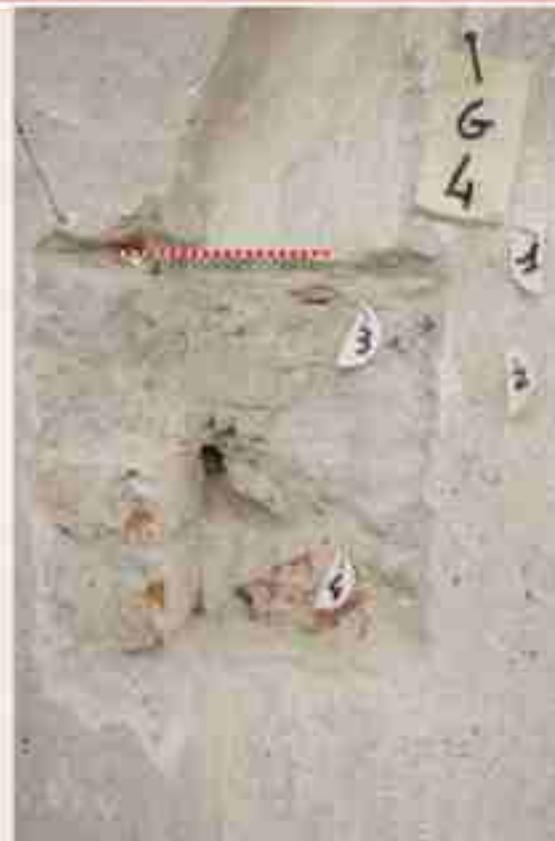
G4

1. Tracce di colore bianco a calce (pittura a calce più organico).
2. Intonachino di calce spesso 5 mm.
3. Intonachino di calce magrissimo instabile, praticamente sabbia (1857).
4. Supporto murario con mattoni slegati, e malta di allettamento polverosa.

N.B. il pilastro è stato costruito prima ed è portante, il muro della parete è coevo ma costruito dopo.

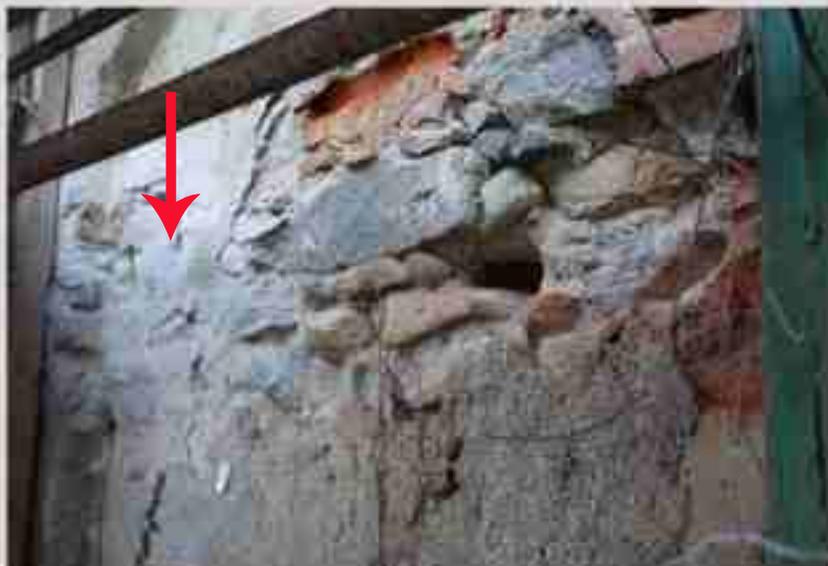
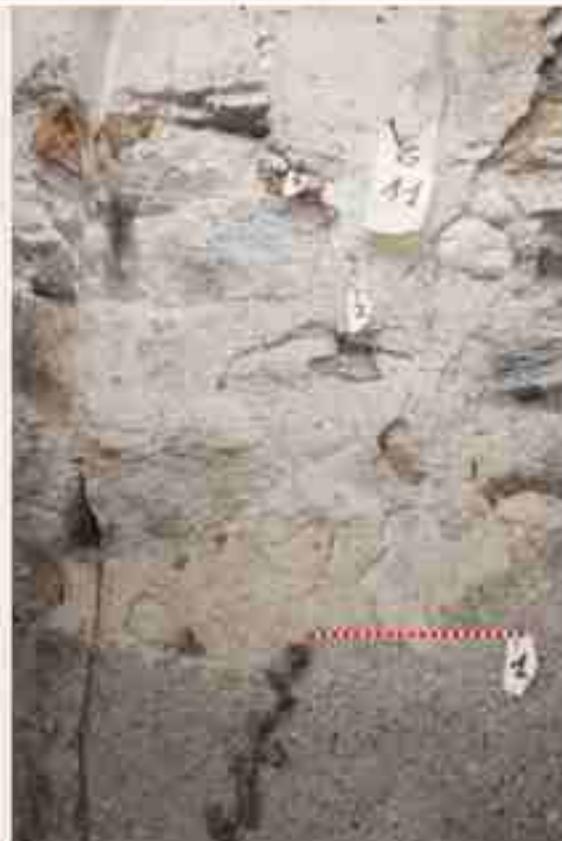
G11

1. Intonachino di calce, stabilitura.
2. Intonaco di calce povero di legante, stato di conservazione compromesso (1857).
3. Supporto murario, mattoncini fatti a macchina.

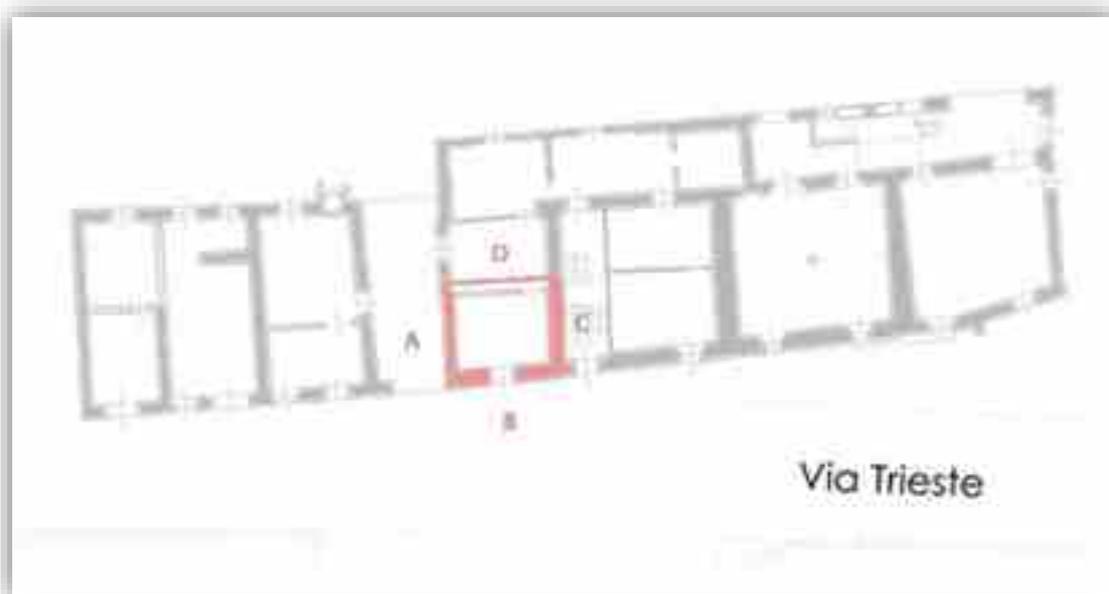
L'indagine effettuata ha permesso di comprendere che si tratta di una struttura a torre, di pianta pressochè quadrata (circa 5 mt X 5 mt, Altezza 9 mt), che è stata inglobata in un gruppo secondario di unità abitative; infatti due lati della torre (facciata A e B) risultano ancora visibili, mentre gli antagonisti (facciata C e D) sono stati incorporati alla struttura muraria più recente.

Attualmente sono state indagate le superfici esterne delle due *facciate* A e B (da terra sino alla massima altezza), su cui risulta evidente la presenza di tracce di colore, oltre che le superfici in prossimità dell'arco di ingresso, poiché in un recente passato, proprio qui, è stato effettuato lo strappo di una "Annunciazione", di cui rimangono alcune tracce d'affresco.

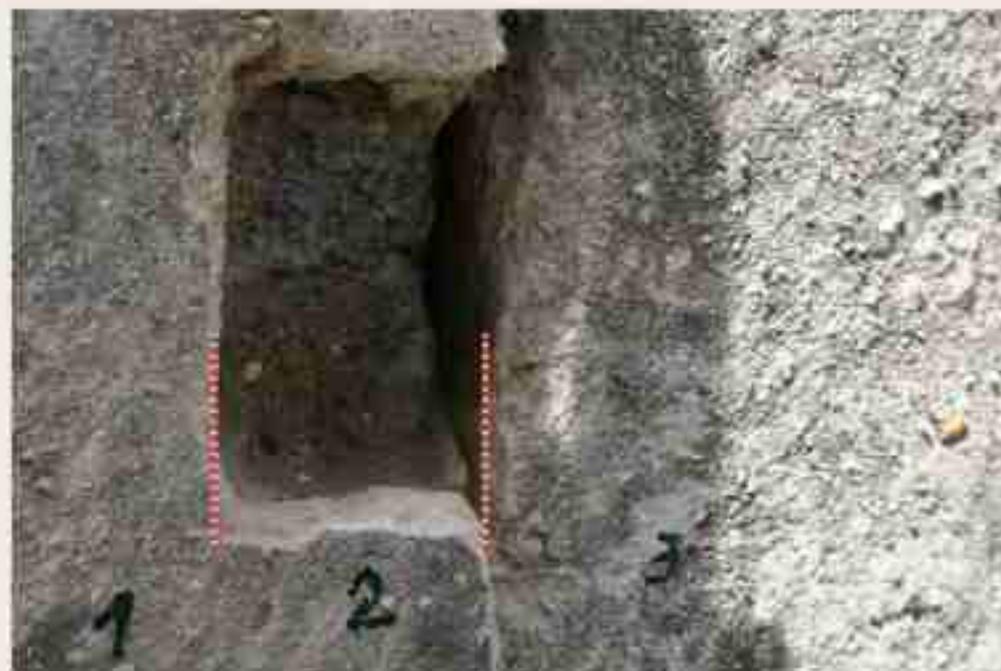
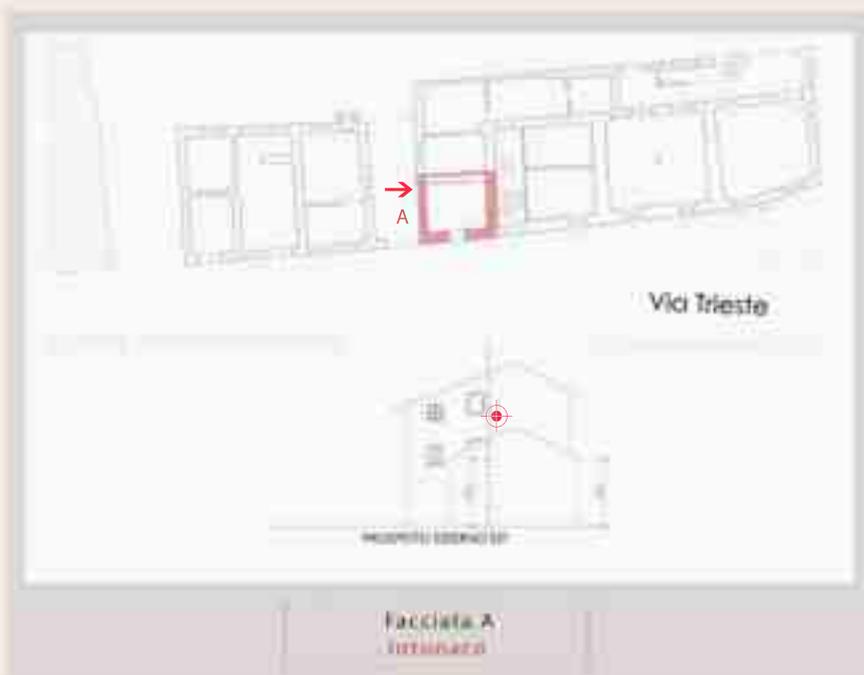
A1

1. Intonaco a calce fabbricato aggiunto
2. Elemento lapideo fabbricato aggiunto
3. Intonaco di calce

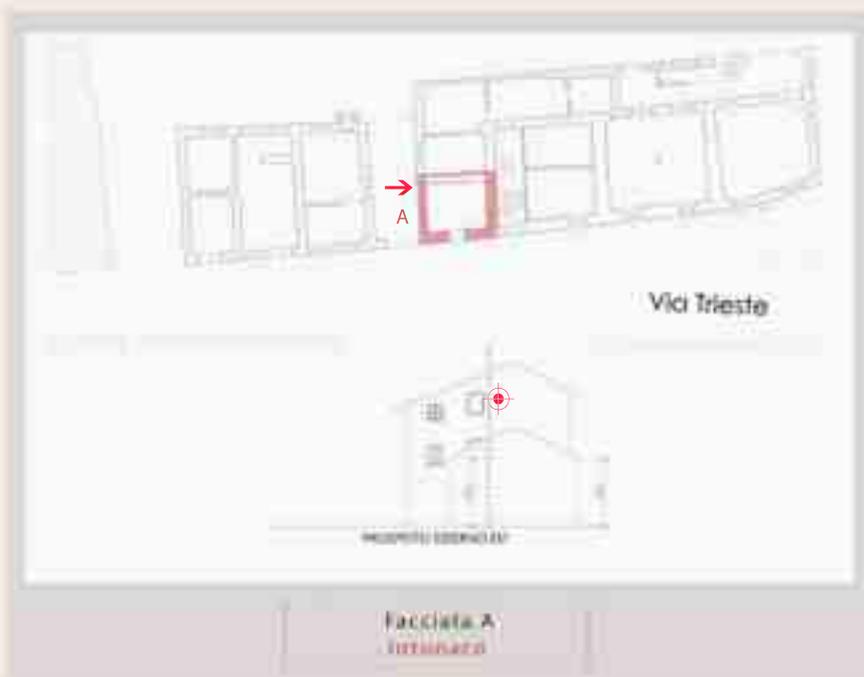
A2

1. Intonaco a calce fabbricato aggiunto
2. Elemento lapideo fabbricato aggiunto
3. Intonaco di calce

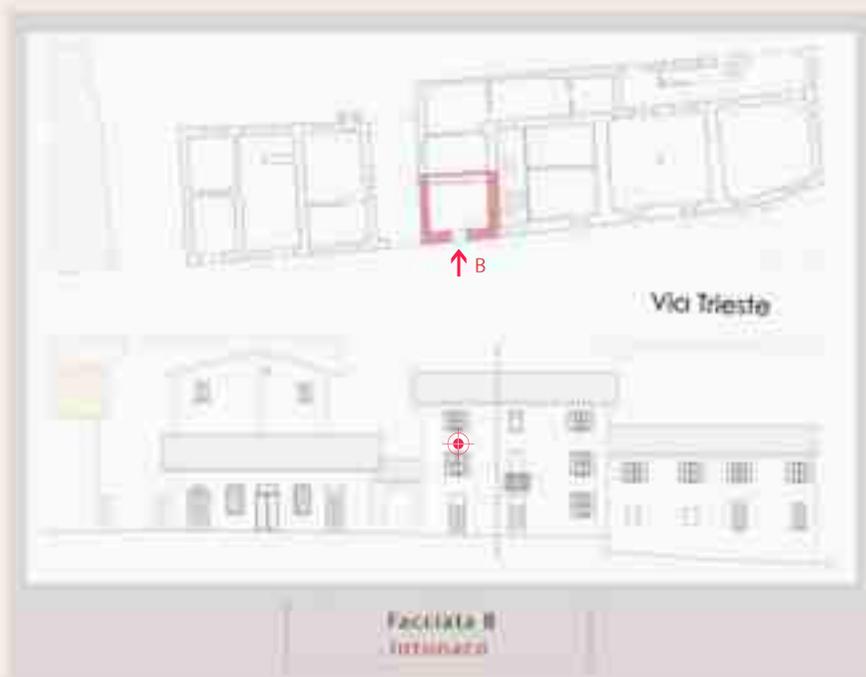
B4

1. Finitura a calce decorata in rosso (affresco originale)
2. Intonachino di calce alveolato originale
3. Arriccio di calce originale con inerti grossi
4. Elemento lapideo: sassi tondi vulcanici

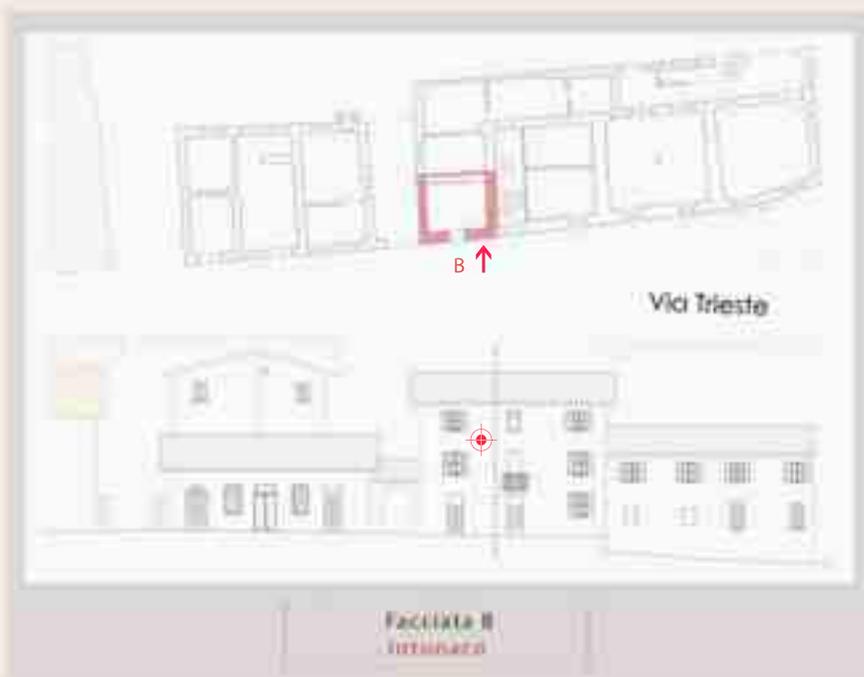
B5

1. Finitura a calce decorata in rosso (affresco originale)
2. Intonachino di calce alveolato originale
3. Arriccio di calce con inerti grossi (rappezzo successivo)

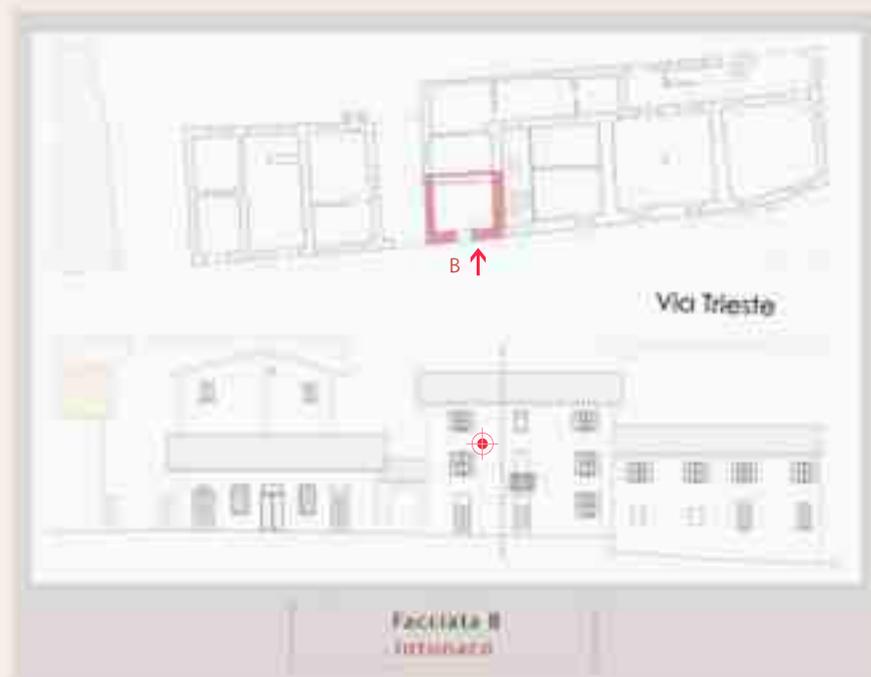
B6

1. Finitura a calce decorata in rosso (affresco originale)
2. Intonachino di calce alveolato originale
3. Arriccio di calce originale con inerti grossi

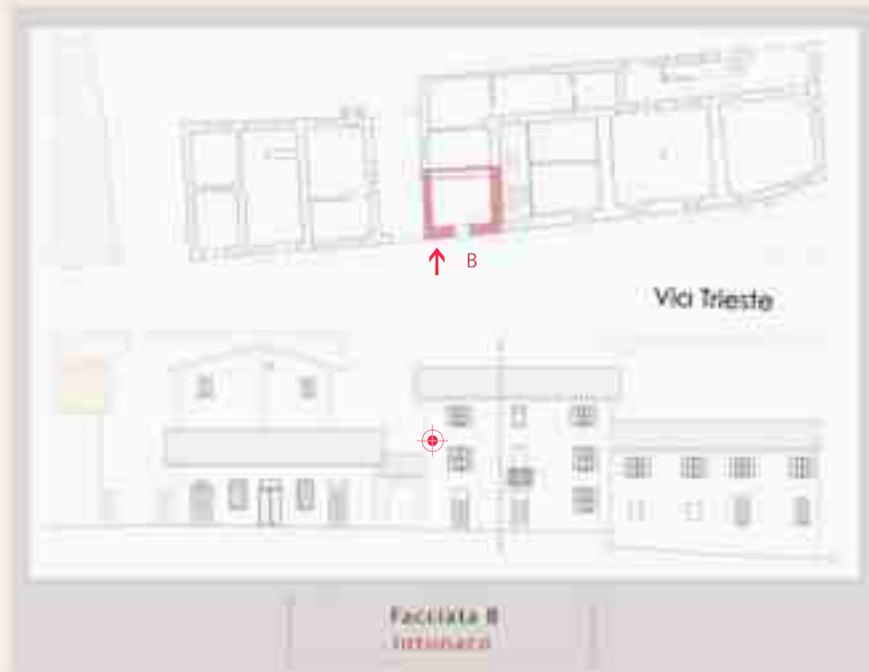
1. Intonachino originale
2. Intonachino originale con scialbature di grassello di calce
3. Scialbatura di calce leggermente colorita
4. Elemento decorativo in cotto ceramico modellato con forme fitomorfe

N.B: gli elementi in cotto sono sotto gli intonaci originali; si riescono a distinguere due formelle e l'inclinazione dell'arco della finestra.

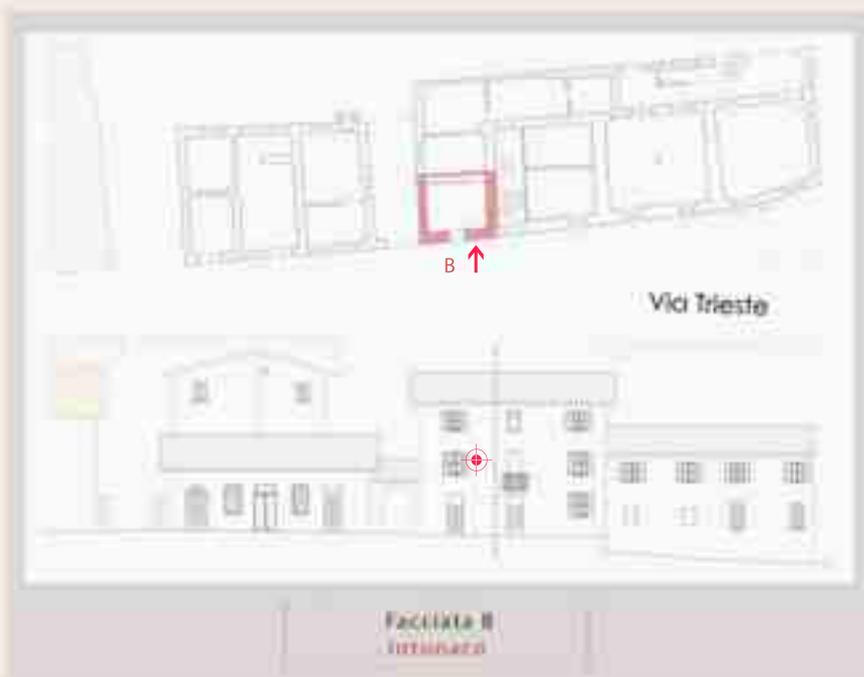
B8

1. Rappezzo successivo di intonaco di calce di diversa granulometria
2. Intonaco originale
3. Elementi in cotto usati per il tamponamento della struttura (probabili recuperi di elementi decorativi)

N.B: si riescono a distinguere tracce di colore verde * (utilizzato come valore di ombra)

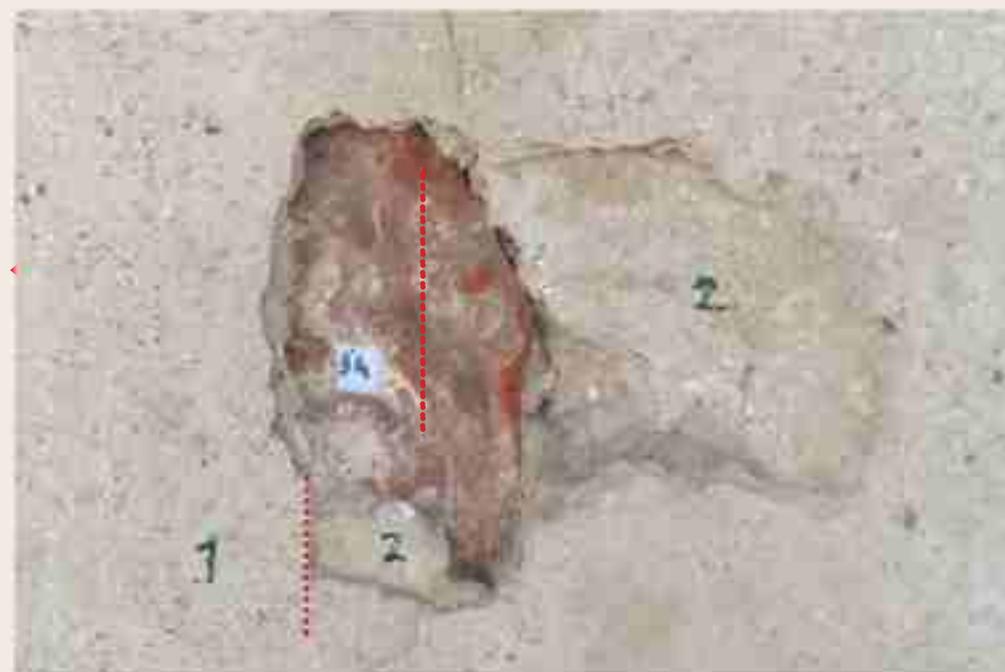
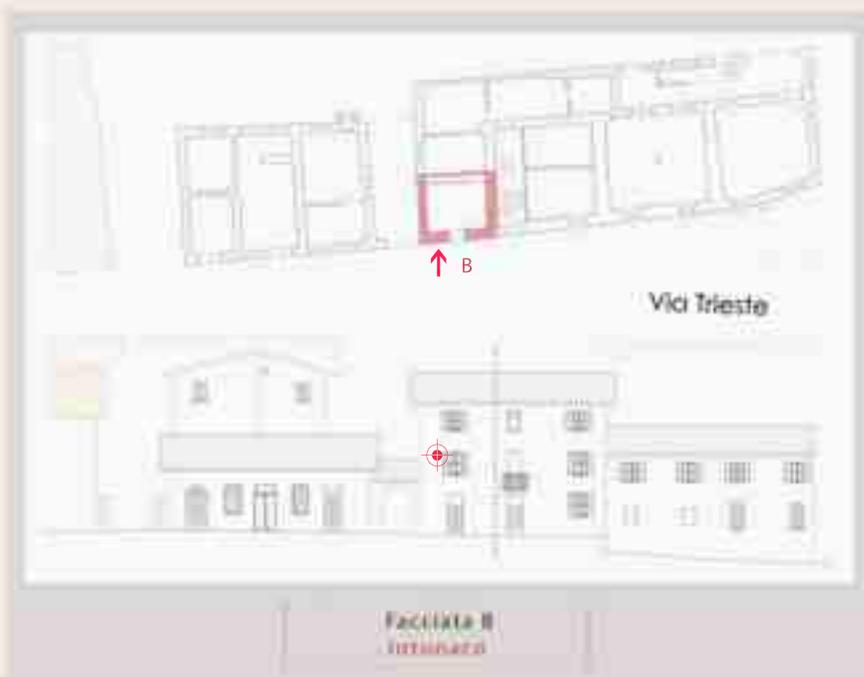
B9

1. Intonaco di calce (rappezzo)
2. Intonaco originale
3. Elementi in cotto decorati a stampo con motivi fitomorfi (formella finale di dx)
4. Scialbatura in calce decorata

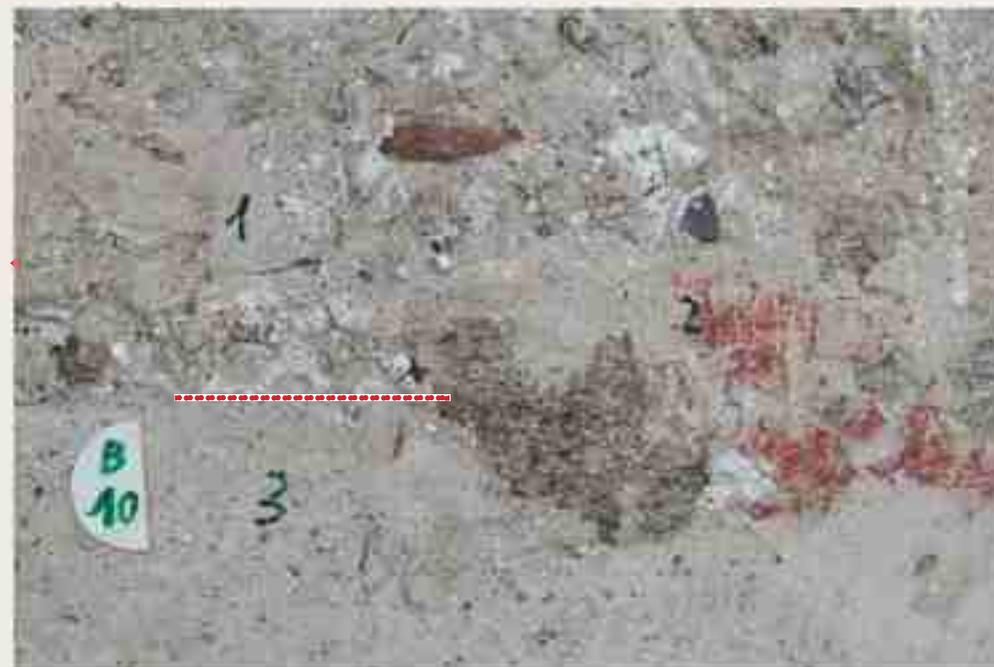
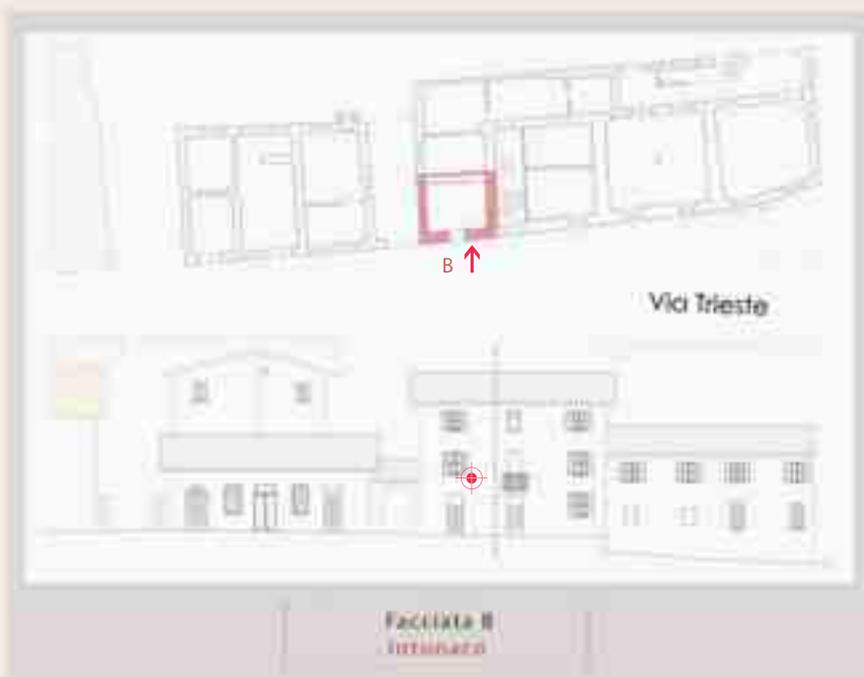
B 10

1. Intonaco originale di calce
2. Tracce di decorazione originale
3. Rappezi di intonaco di calce (sormontano l'apparato decorativo)

N.B: le tracce di decorazione, presenti nelle parti basse del prospetto, dimostrano che lo stesso era decorato sino a terra.

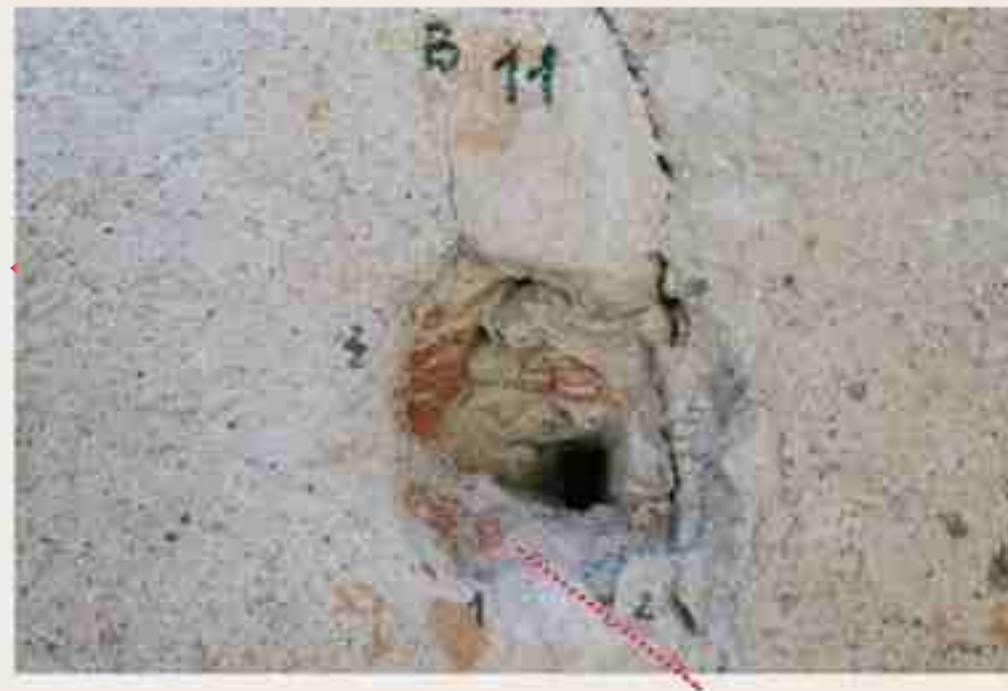
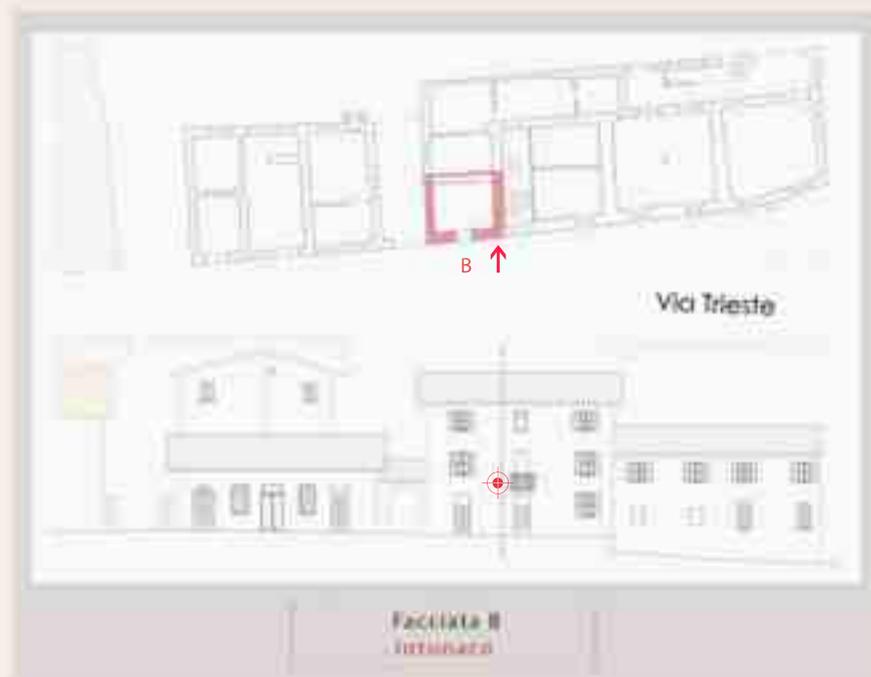
B11

1. Rappezzi di intonaco di calce
2. Intonaco originale
3. Mattone da riempimento

N.B: si tratta di una stratigrafia naturale

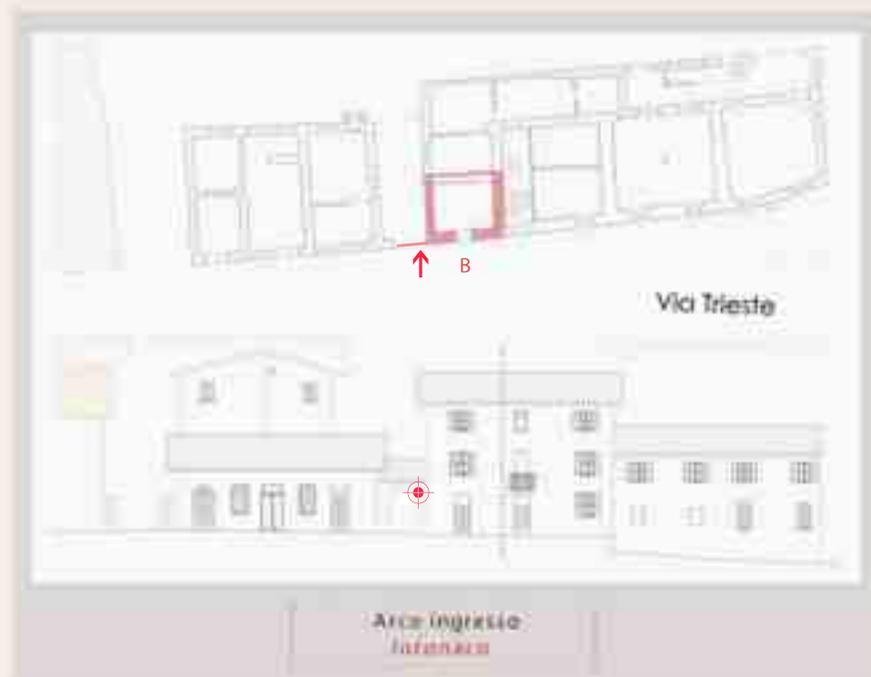
1. Rappezzi di intonaco di calce
2. Intonaco originale
3. Tracce dipinte di terra rossa originale

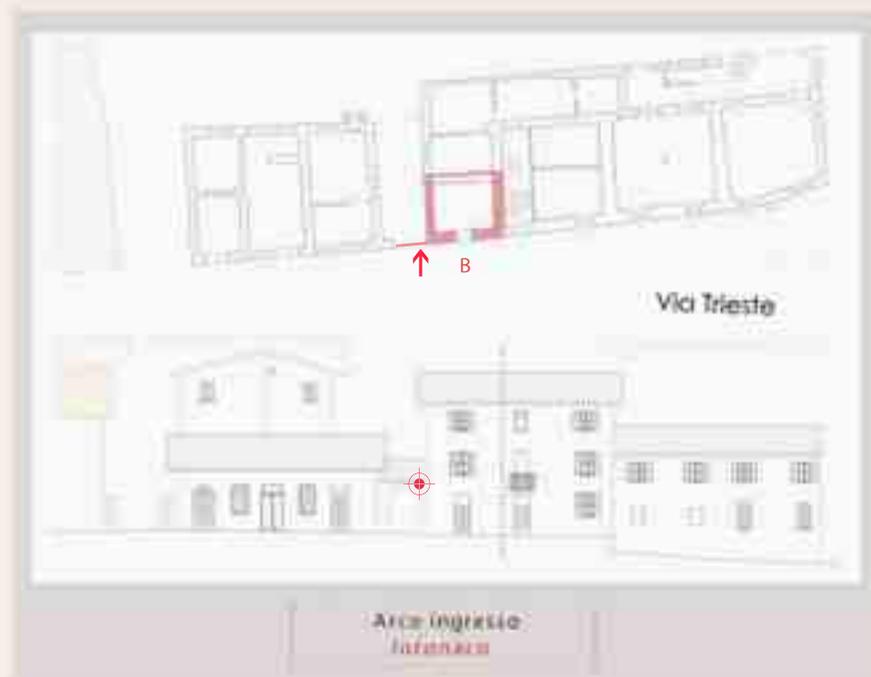
1. Rappezzi di intonaco di calce
2. Intonaco originale
3. Muratura in pietra
