VILLA BRIOSCHI - Comune di Ronco Briantino

RELAZIONE TECNICA

Merate, 17 Dicembre 2018

Oggetto: Risultati delle indagini visive e strumentali su alcuni soggetti arborei radicati all'interno del Parco di Villa Brioschi, sede del Comune di Ronco Briantino.

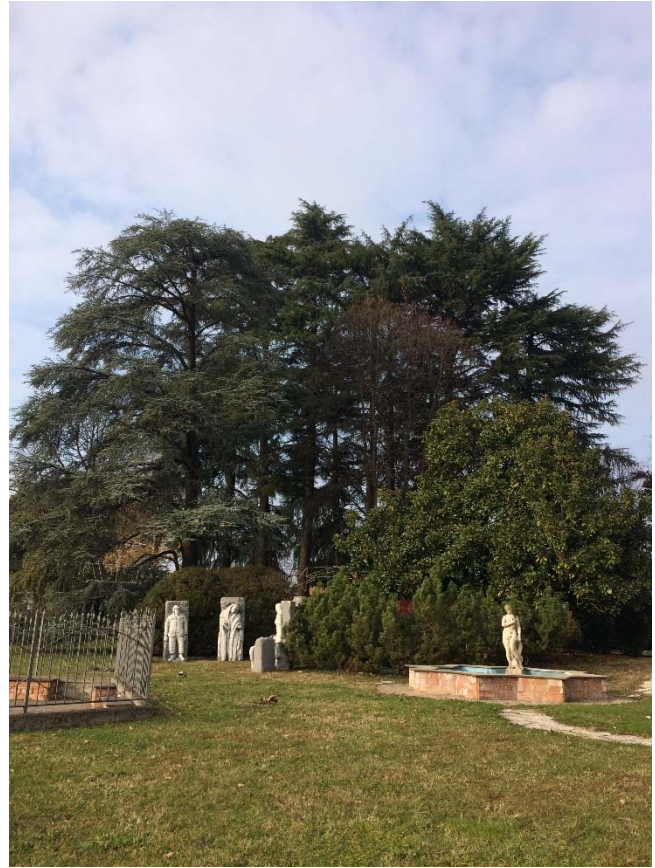
Figura 24_ Veduta d'insieme dei soggetti di Cedro

Note operative: Rimonda del secco, potatura di contenimento delle ramificazioni laterali più sviluppate, correzione delle ramificazioni divergenti, rimozione dei rami appesi, semplificazione del cimale. Ricontrollo a 2 anni.

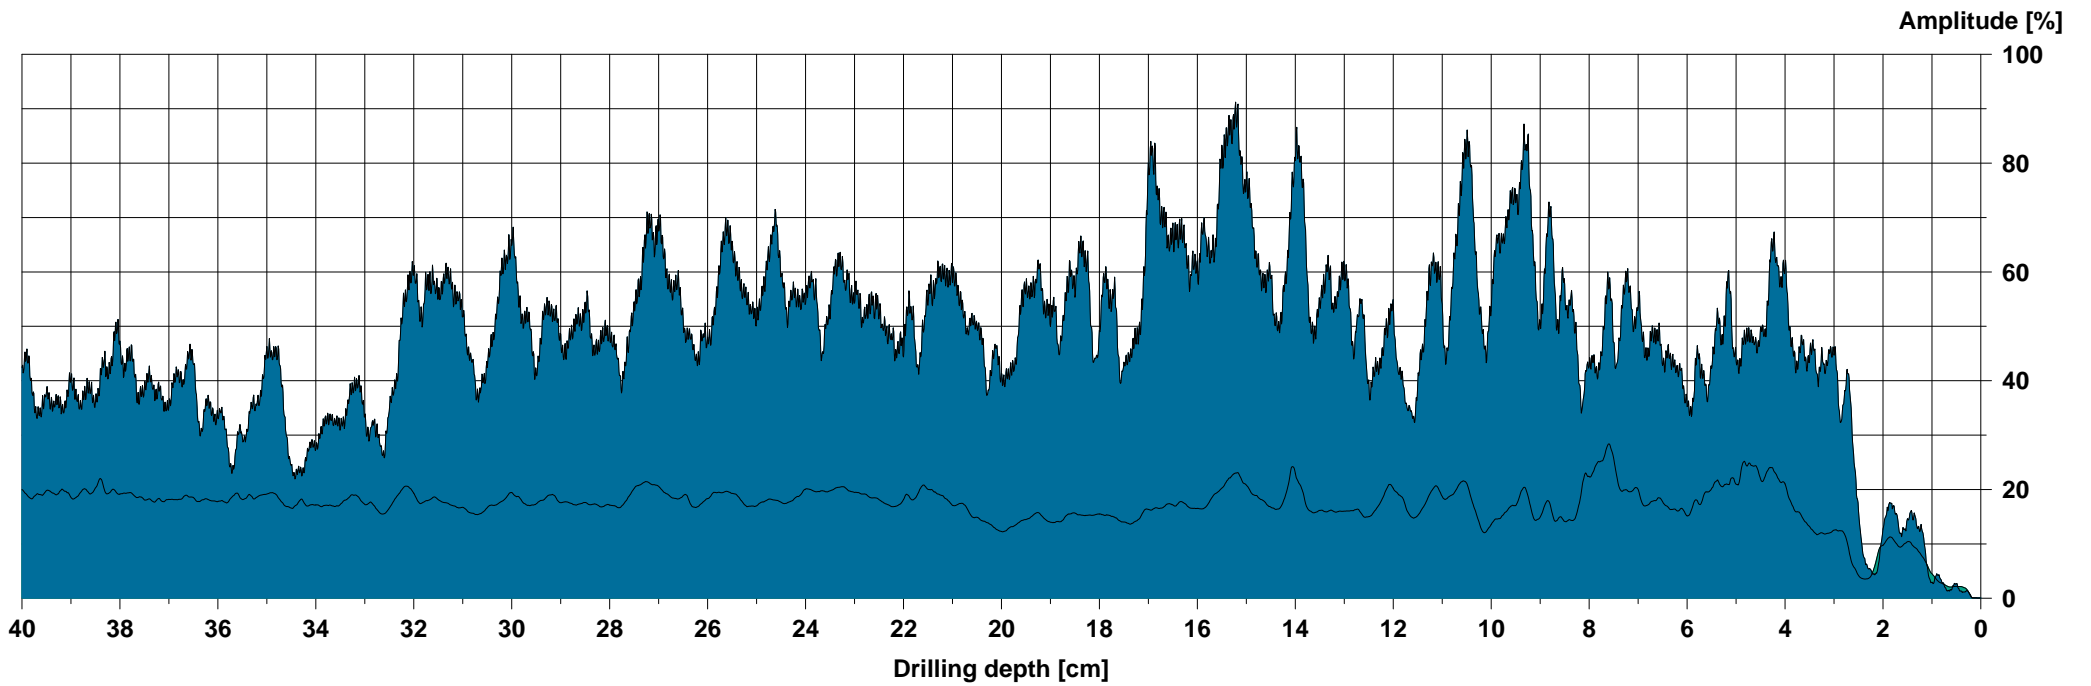
Measurement no.:	5	Speed	: 2500 r/min	Diameter:	
ID number	:	Needle state:	---	Level	:
Drilling depth	: 40,00 cm	Tilt	: -34°	Direction:	
Date	: 06.12.2018	Offset	: 60 / 304	Species	:
Time	: 15:06:43	Avg. curve	: off / off	Location	:
Feed	: 50 cm/min	Name	:

Vengono eseguite analisi strumentali per la verifica delle condizioni del legno interno attraverso l'utilizzo del resistografo. L'analisi dei grafici dei **profili 5 e 6** (vedi allegati), non evidenziano criticità.

Note operative: Potatura di rimonda del secco e leggero contenimento. Ricontrollo a 2 anni.

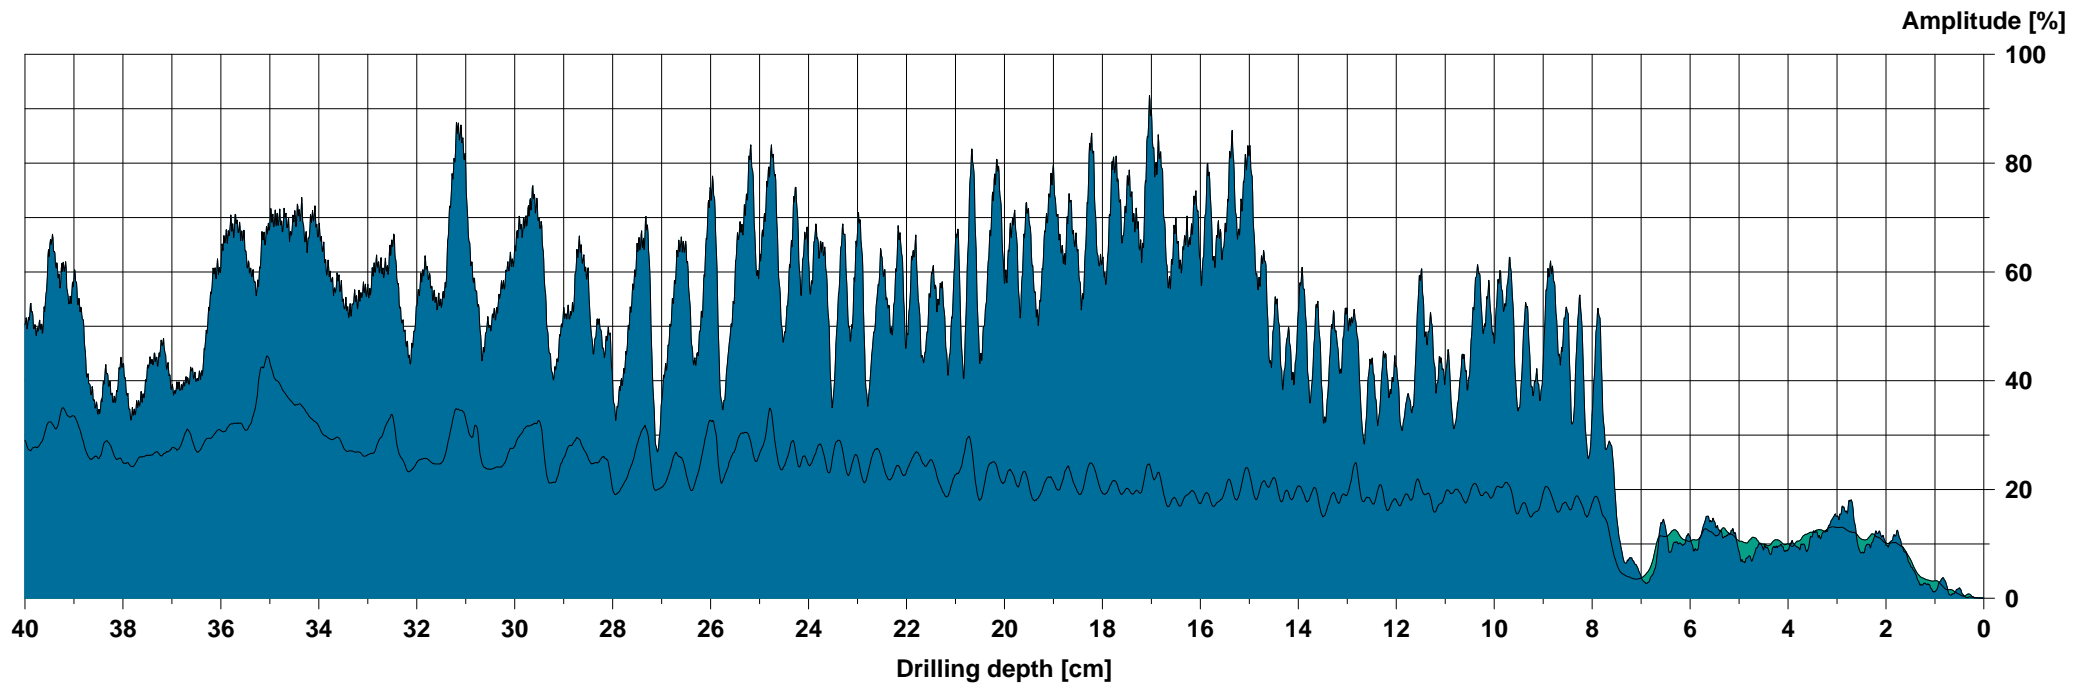
Measurement no.:	7	Speed	: 2500 r/min	Diameter:	
ID number	:	Needle state:	---	Level	:
Drilling depth	: 40,00 cm	Tilt	: -32°	Direction:	
Date	: 06.12.2018	Offset	: 74 / 297	Species	:
Time	: 15:14:39	Avg. curve	: off / off	Location	:
Feed	: 100 cm/min	Name	:

Le analisi strumentali vengono eseguite alla base ed i **profili n.7 e n.8** sono consultabili negli allegati. I grafici risultano essere nella norma.

Note operative: Potatura di rimonda del secco. Ricontrollo a 2 anni.

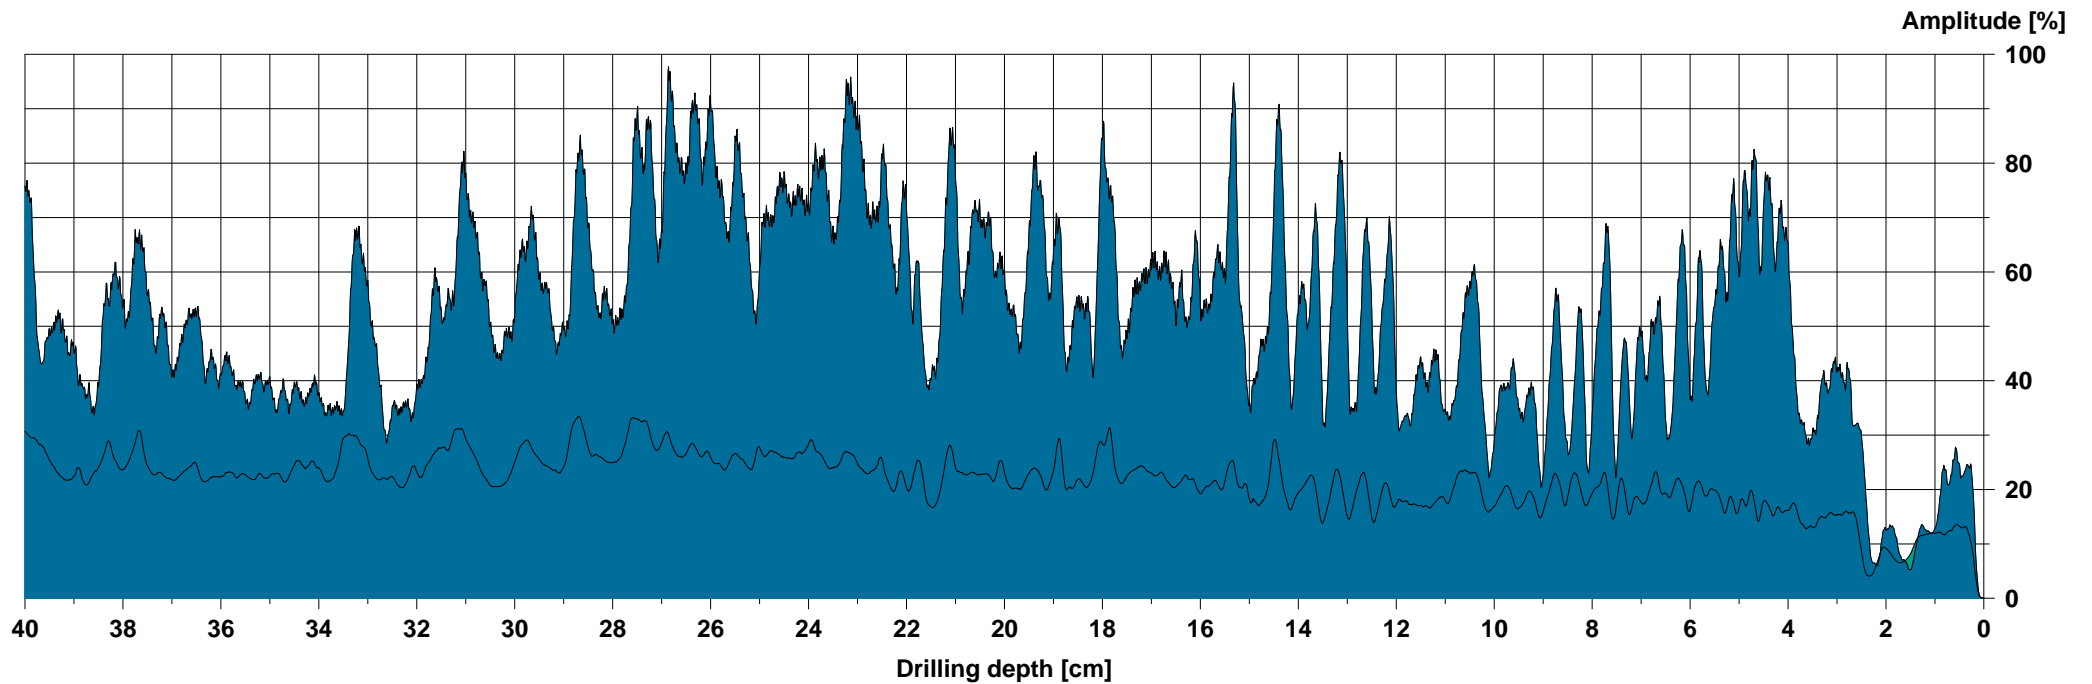
Measurement no.:	9	Speed	: 2500 r/min	Diameter:	
ID number	:	Needle state:	---	Level	:
Drilling depth	: 40,00 cm	Tilt	: -30°	Direction:	
Date	: 06.12.2018	Offset	: 69 / 294	Species	:
Time	: 15:21:46	Avg. curve	: off / off	Location:	
Feed	: 100 cm/min	Name	:

Viene eseguita una analisi densitometrica alla base, **profilo n. 9** in allegato. Il profilo risulta essere nella norma.

Note operative: Considerati i rilevanti problemi di natura fisiologica, si consiglia l'**abbattimento** del soggetto.

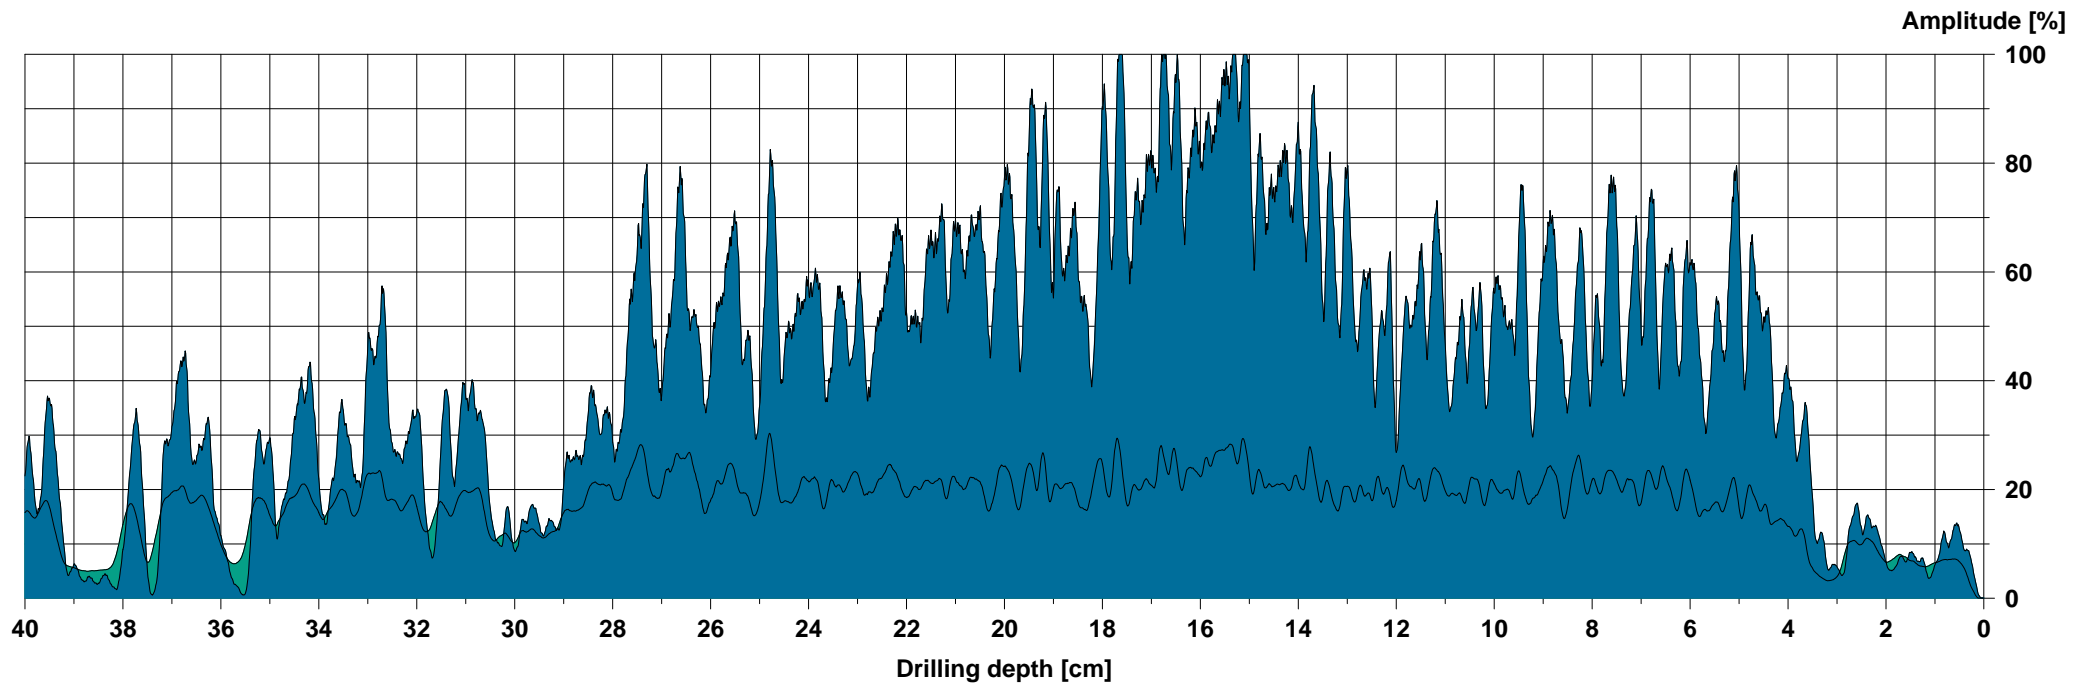
Measurement no.:	12	Speed	: 2500 r/min	Diameter:	
ID number	:	Needle state:	---	Level	:
Drilling depth	: 40,00 cm	Tilt	: -32°	Direction:	
Date	: 06.12.2018	Offset	: 64 / 282	Species	:
Time	: 15:29:51	Avg. curve	: off / off	Location	:
Feed	: 100 cm/min	Name	:

Le analisi strumentali vengono eseguite alla base ed i **profili n.12, n.13 e 14** sono consultabili negli allegati. L'analisi dei profili mostra un decadimento del legno interno ed una cavità eccentrica. Il t/r è sufficiente.

Note operative: Potatura di rimonda del secco. Ricontrollo a 1 anno.

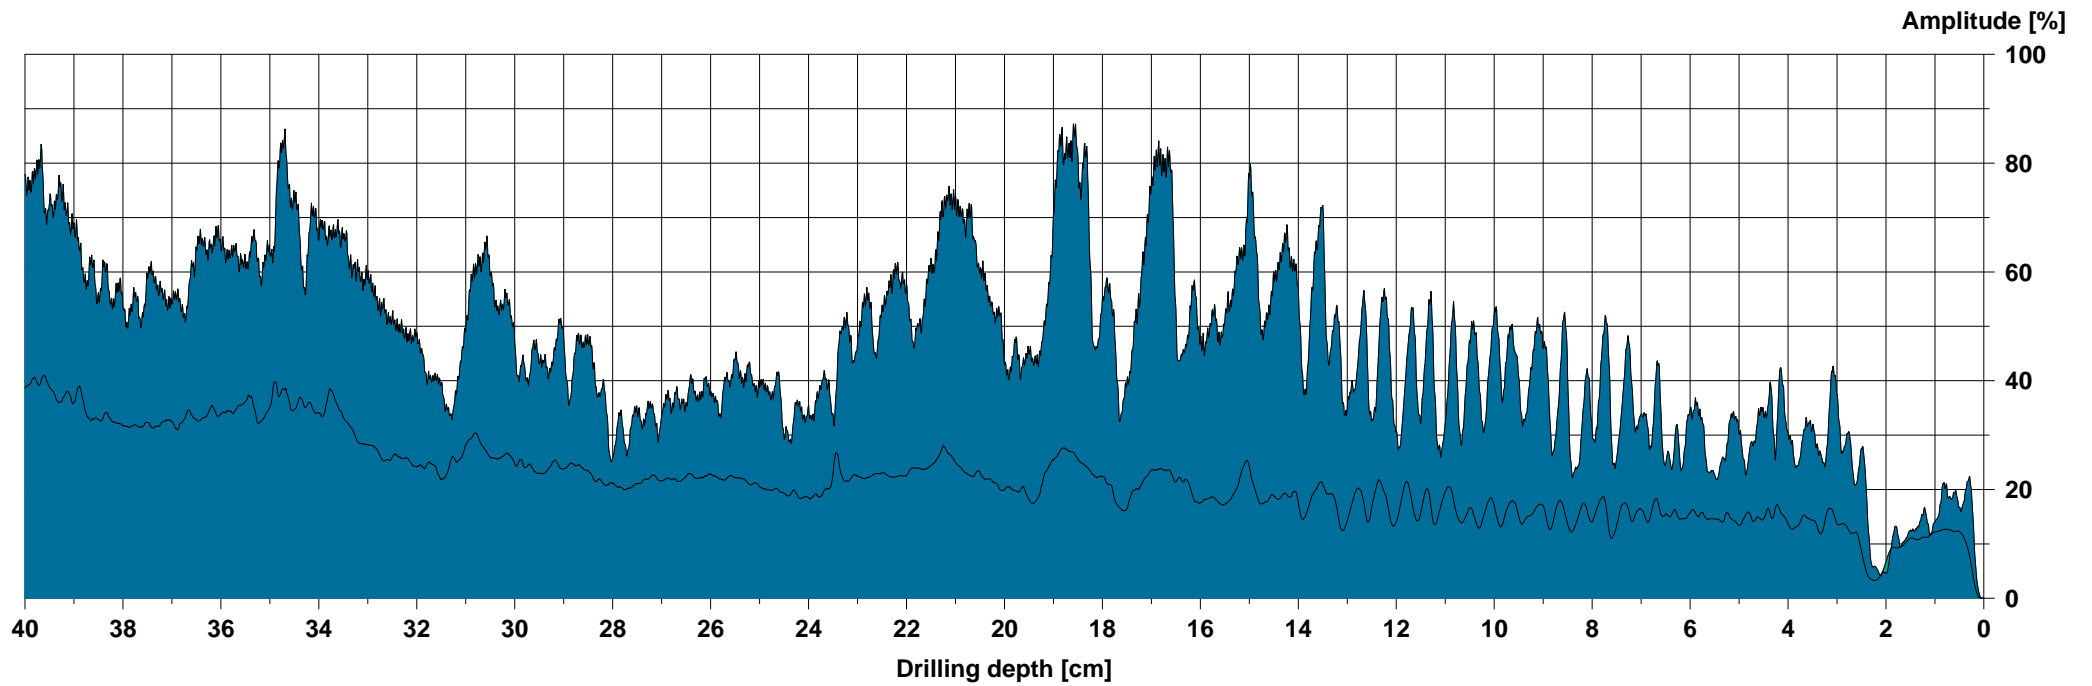
Measurement no.:	15	Speed	: 2500 r/min	Diameter:	
ID number	:	Needle state:	---	Level	:
Drilling depth	: 40,00 cm	Tilt	: -35°	Direction:	
Date	: 06.12.2018	Offset	: 62 / 282	Species	:
Time	: 15:35:34	Avg. curve	: off / off	Location	:
Feed	: 100 cm/min	Name	:

E' stata eseguita una analisi alla base ed il **profilo n. 15** negli allegati non evidenzia criticità.

Note operative: Considerati i rilevanti problemi di natura fisiologica, si consiglia l'**abbattimento** del soggetto.
