**Polo 6 - ATE C2 TERNATE (VA)**

Monitoraggio periodico condizioni di stabilità  
dei fronti in fase di coltivazione

## **Rapporto di sintesi dicembre 2021**

| <b>Elaborato</b> | <b>Rev.</b> | <b>Data</b> |
|---|---|---|
| 262-RE-008 | A | 18.02.2022 |

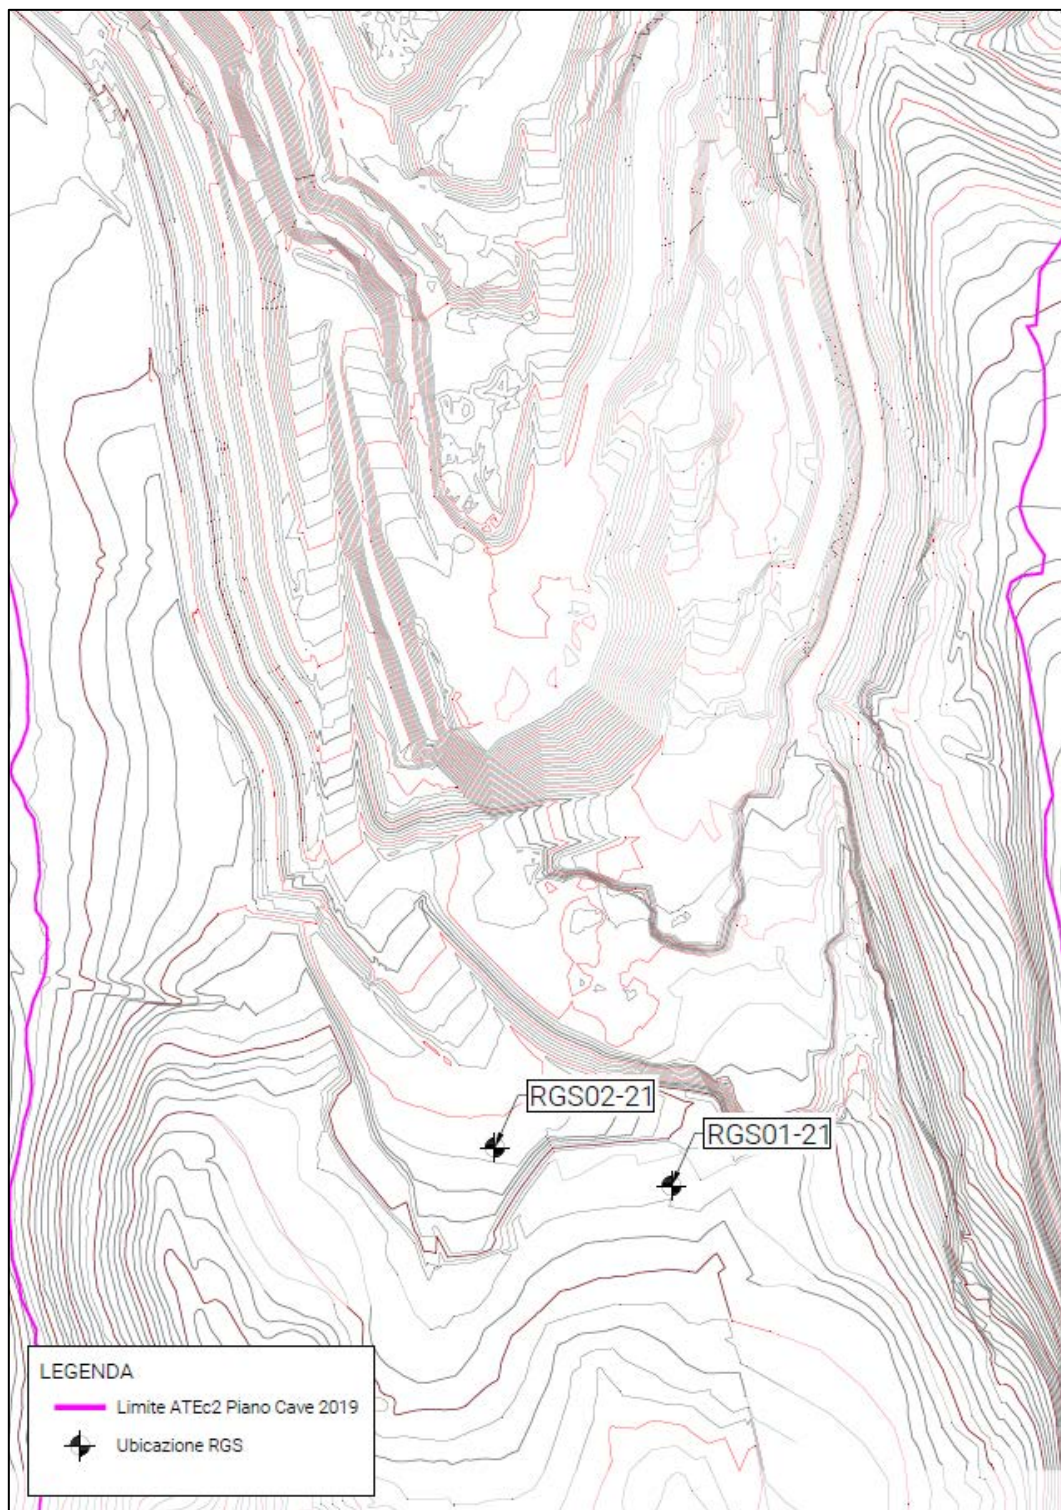
**Figura 3. 1**

Ubicazione dei rilievi geomeccanici e strutturali eseguiti nel mese di luglio del 2021

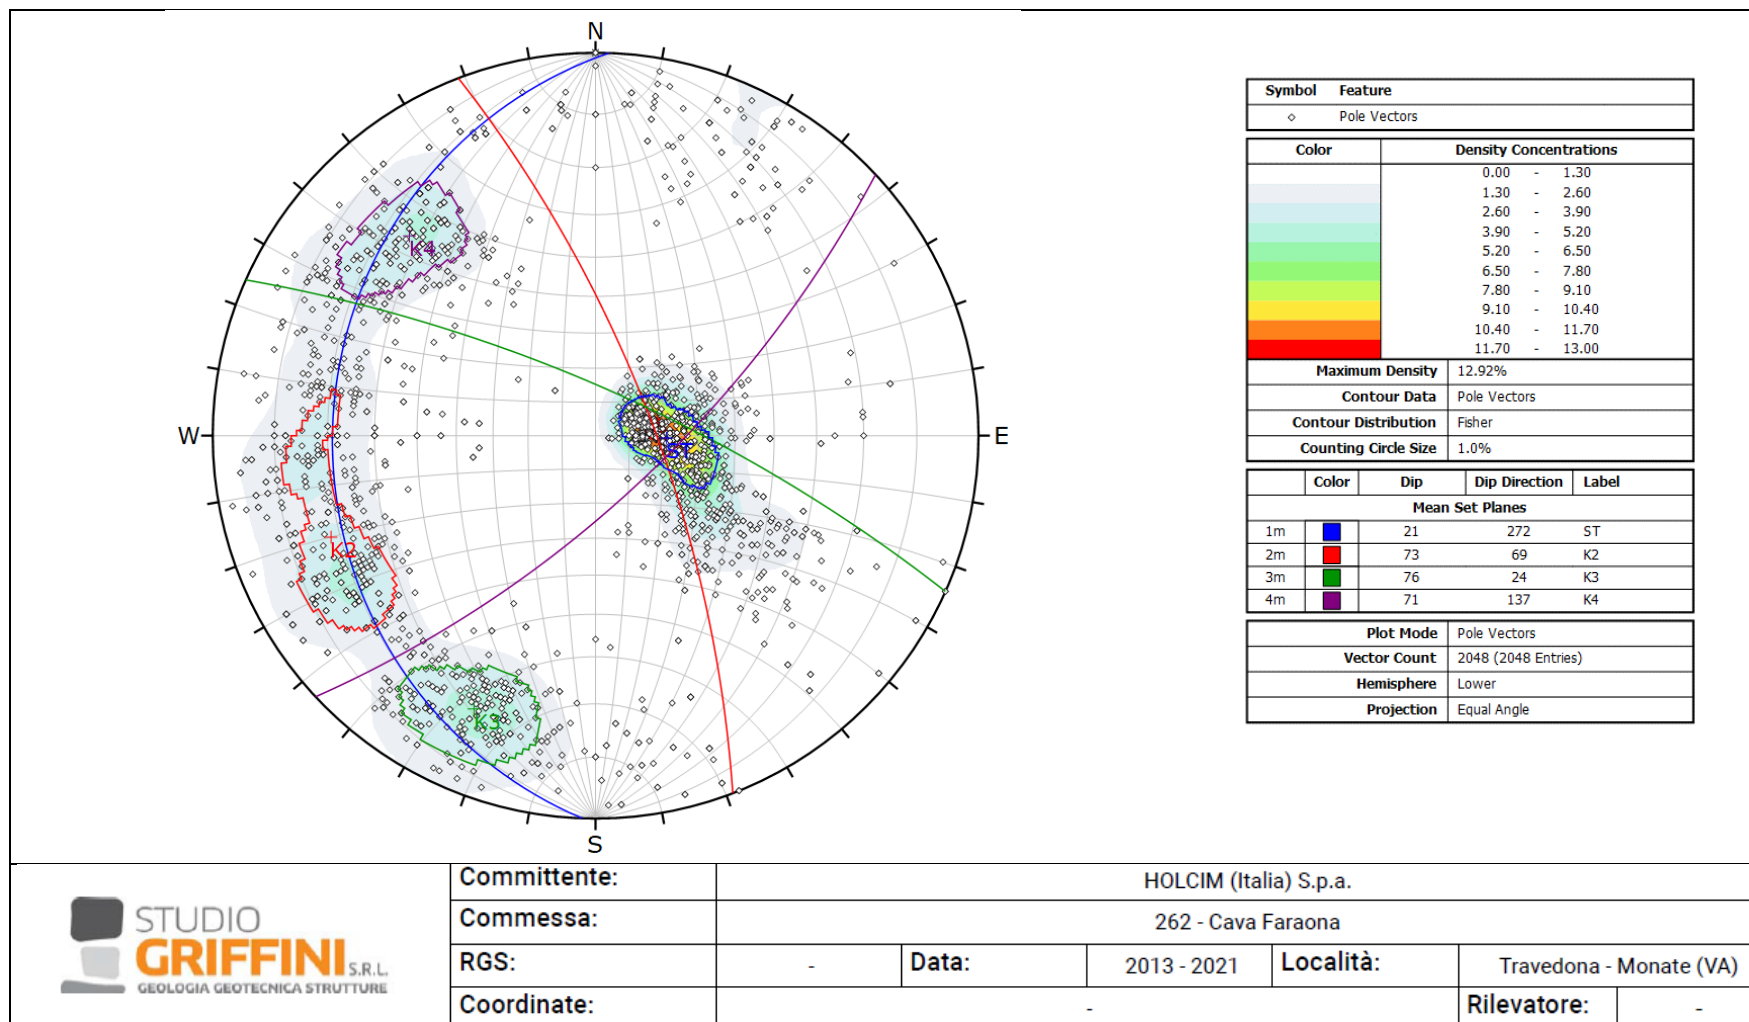
Figura 5.1

Come detto, le caratteristiche geologico strutturali sono del tutto analoghe a quelle medie dell'intero polo estrattivo, confermando la sostanziale uniformità dell'assetto monoclinale con blande strutture plicative dell'area; in **Figura 5.1**, sono rappresentate le famiglie di discontinuità caratteristiche dell'area, ricavate da tutti i rilievi geomeccanico-strutturali (RGS) eseguiti dal 2013 al 2021. I sistemi di discontinuità che caratterizzano l'area di studio sono:

- **Famiglia St**: coincidente con la stratificazione dell'ammasso roccioso, immergente verso OSO-ONO ( $245^{\circ}\div 295^{\circ}$ ) con inclinazione compresa fra  $10^{\circ}$  e  $35^{\circ}$ , con persistenza lineare molto elevata;
- **Famiglia K2**: immergente verso ENE-E ( $060^{\circ}\div 85^{\circ}$ ) con inclinazione compresa tra  $65^{\circ}$  e  $80^{\circ}$ , con persistenza media;
- **Famiglia K3**: immergente verso N-NE ( $010^{\circ}\div 38^{\circ}$ ) con inclinazioni comprese fra  $67^{\circ}$  e  $85^{\circ}$ , con persistenza medio-bassa;
- **Famiglia K4**: immergente verso SE-SSE ( $119^{\circ}\div 150^{\circ}$ ) con inclinazioni comprese fra  $60^{\circ}$  e  $79^{\circ}$ , con persistenza medio-bassa.

Proiezione stereografica rilievi geomeccanico-strutturali dal 2013 al 2021
