PROGETTO DEFINITIVO PER LO SVILUPPO ARCHITETTONICO DI UNO SPAZIO  
ESPOSITIVO E MUSEALE ALL'INTERNO DELLA EX CHIESA DI  
SAN NICOLAO DI BELLANO, ACCOMPAGNATO DA UN PROGETTO DI  
RISANAMENTO CONSERVATIVO DELL'EDIFICIO STESSO.

**EX CHIESA DI SAN NICOLAO**

LAVORI DI RESTAURO E RISANAMENTO CONSERVATIVO

*relazione tecnica in fase progettuale*

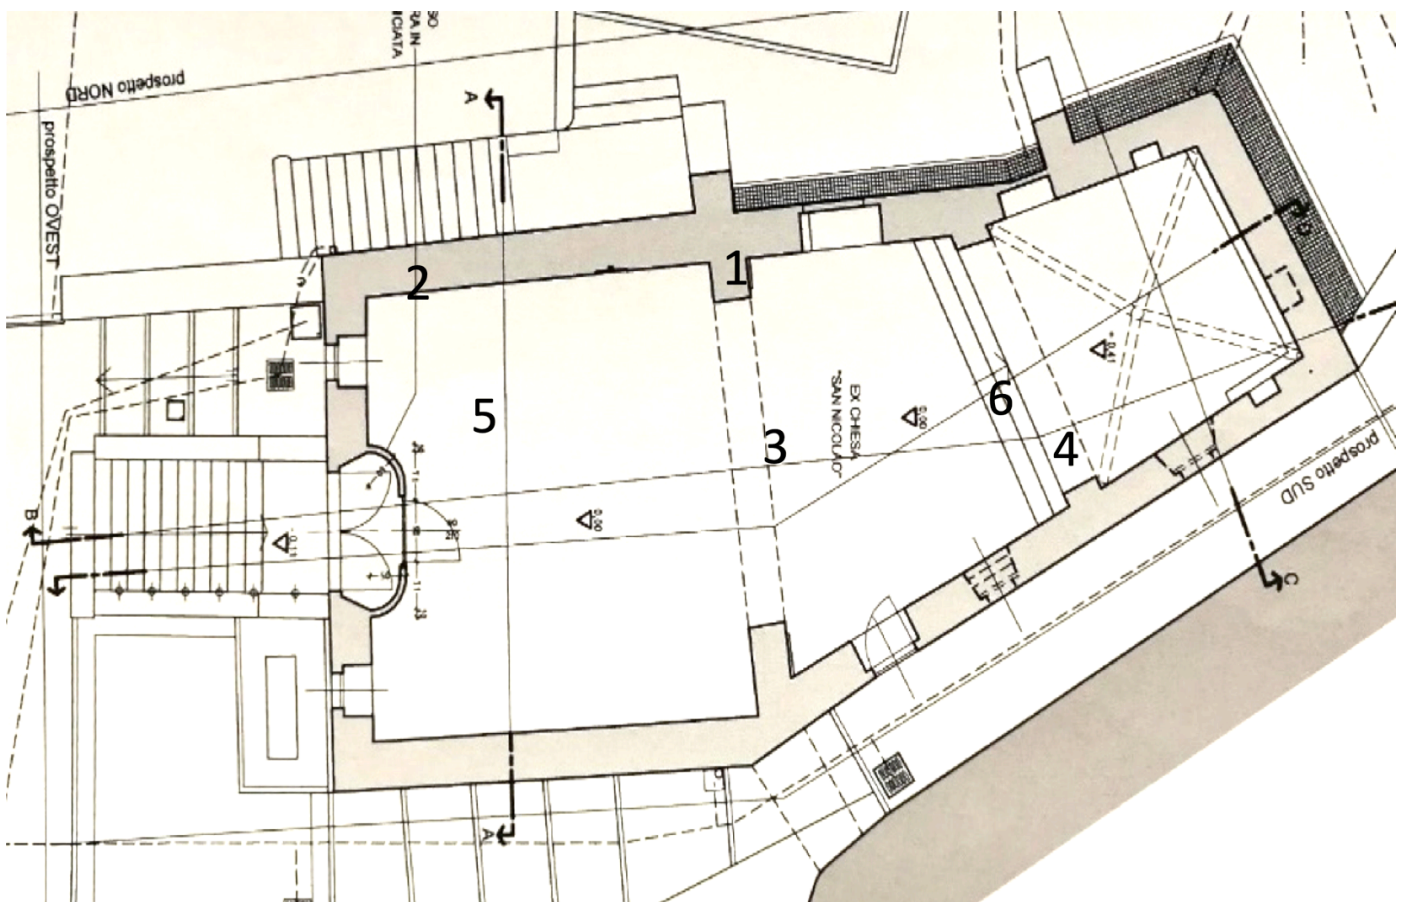
Lo scopo dei sondaggi è stato di rilevare i confini degli intonaci più antichi dove le malte incongrue o cementizie li sormontano. Inoltre ha sondato qualche punto dell'intonaco cementizio per verificare l'eventuale presenza di strati preesistenti e per definire a livello progettuale quali saranno le modalità di rimozione delle parti cementizie. Le indagini sono state estese anche alle parti dell'ordine architettonico superiore.

*Tavola con indicati i punti dove sono state effettuate le stratigrafie*

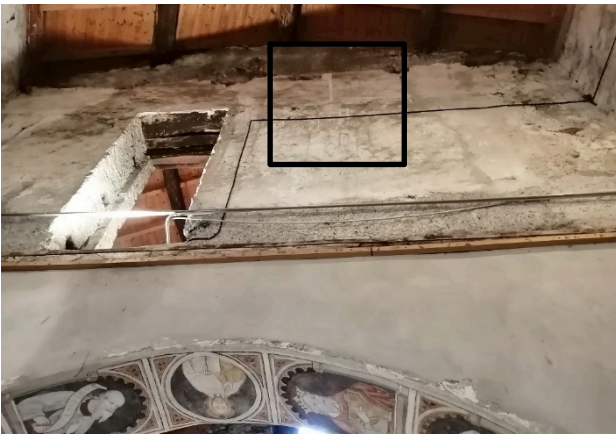
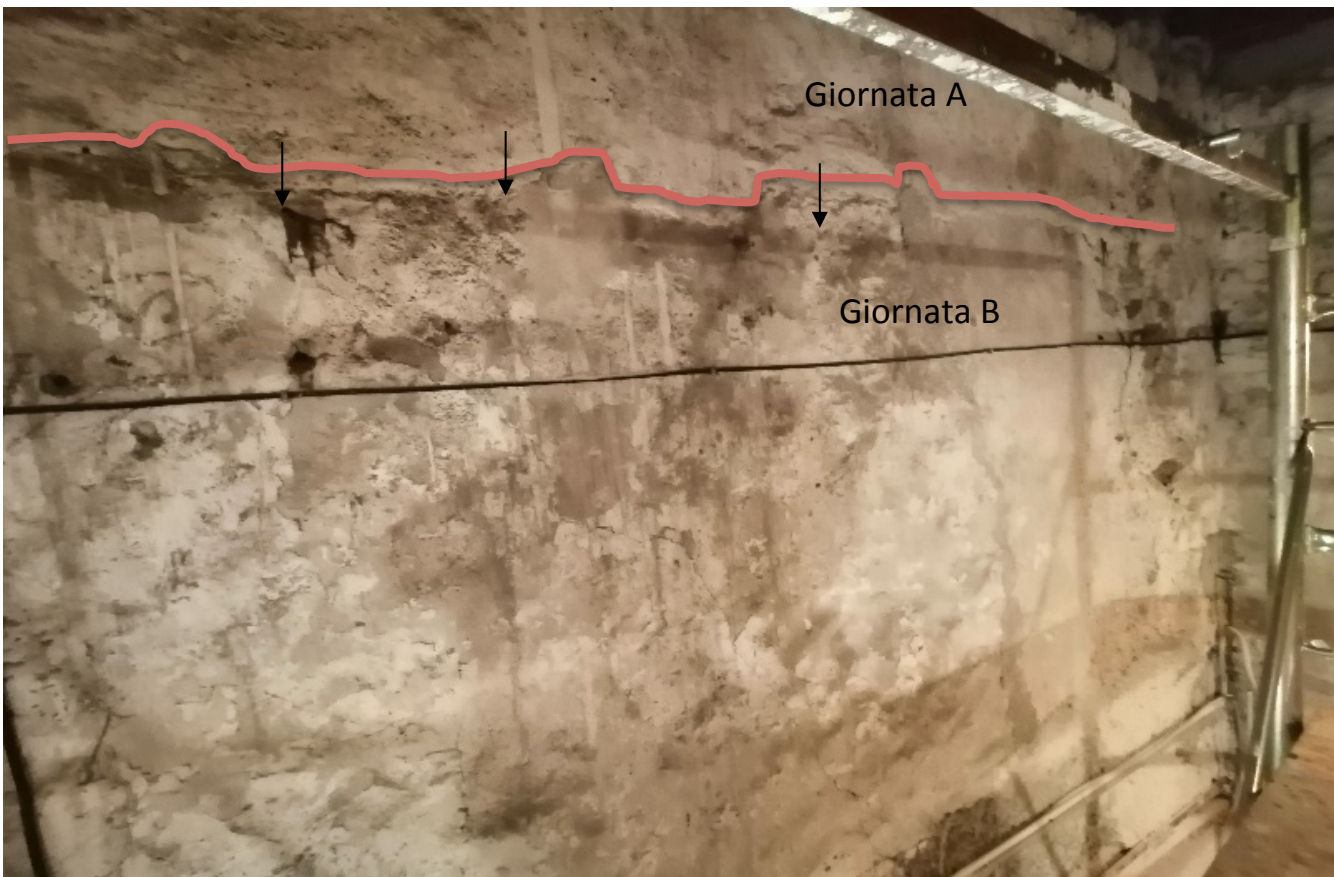
Il campione stratigrafico è stato realizzato, nella seconda campata della chiesa, nella parte alta delle pareti, in corrispondenza di un precedente secondo piano.

La visione ravvicinata e l'indagine hanno messo in evidenza un giunto di giornata ed alcune differenze tra le due stesure di intonaco che potranno essere indagate in fase esecutiva.

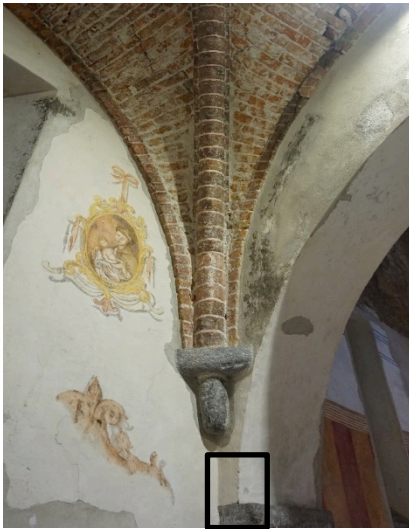
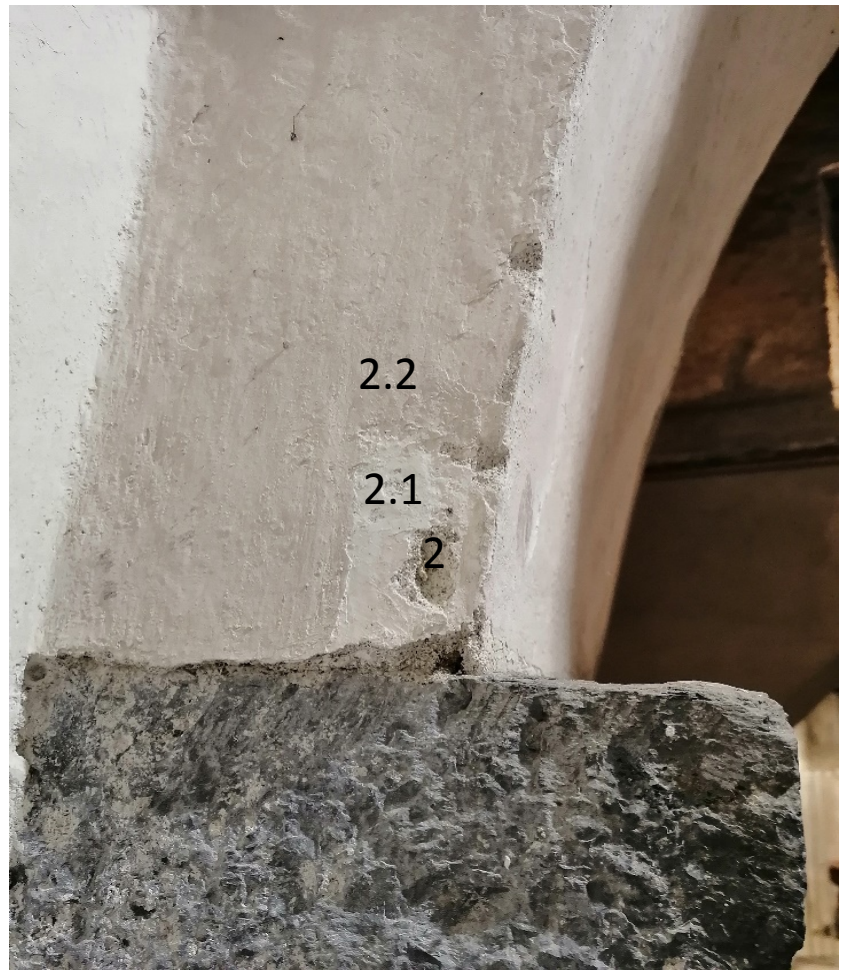
## STRATIGRAFIA 4

Il campione stratigrafico è stato realizzato, nella terza campata della chiesa, sopra l'imposta dell'arco, sul lato sud.

**2-ARRICCIO ORIGINALE** in malta di calce, di considerevole spessore, di granulometria medio fine. Può raggiungere spessori anche di 3/4 cm.

**2.1-INTONACHINO NON AFFRESCATO** dell'epoca dei dipinti. È un intonachino di granulometria fine, spessore variabile tra 1 e 2 mm, tirato a ferro.

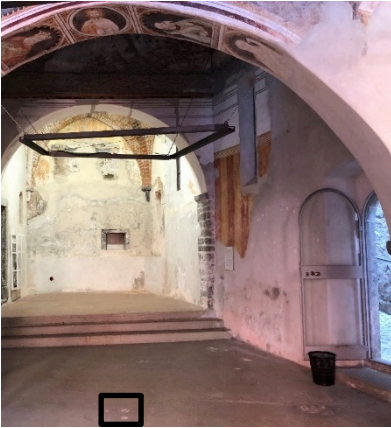
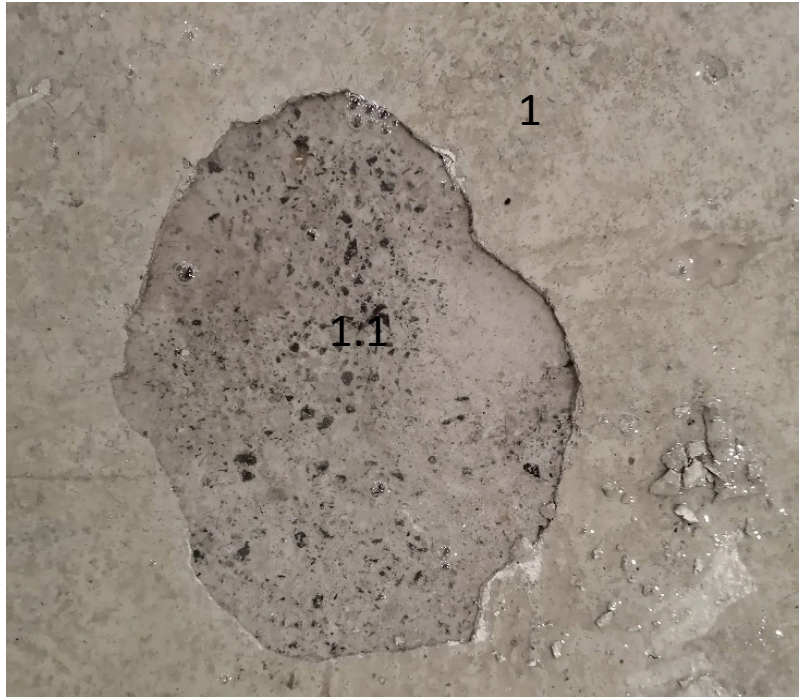
## STRATIGRAFIA 5

Il campione stratigrafico è stato realizzato sulla pavimentazione della prima e seconda campata.

**1-PAVIMENTAZIONE PRIMA e SECONDA CAMPATA.** Strato di finitura cementizio, spessore medio 2 millimetri

**1.1- MASSETTO CEMENTIZIO** di granulometria medio grossa

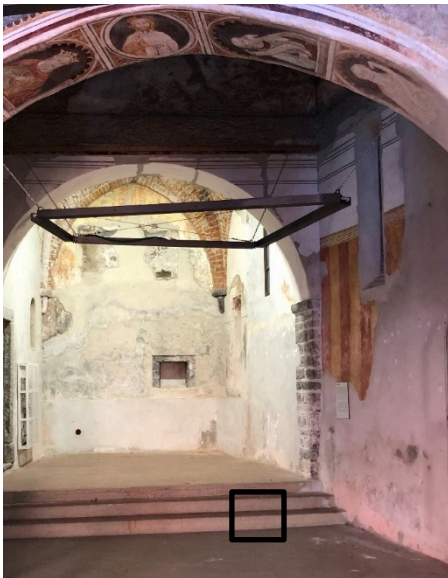
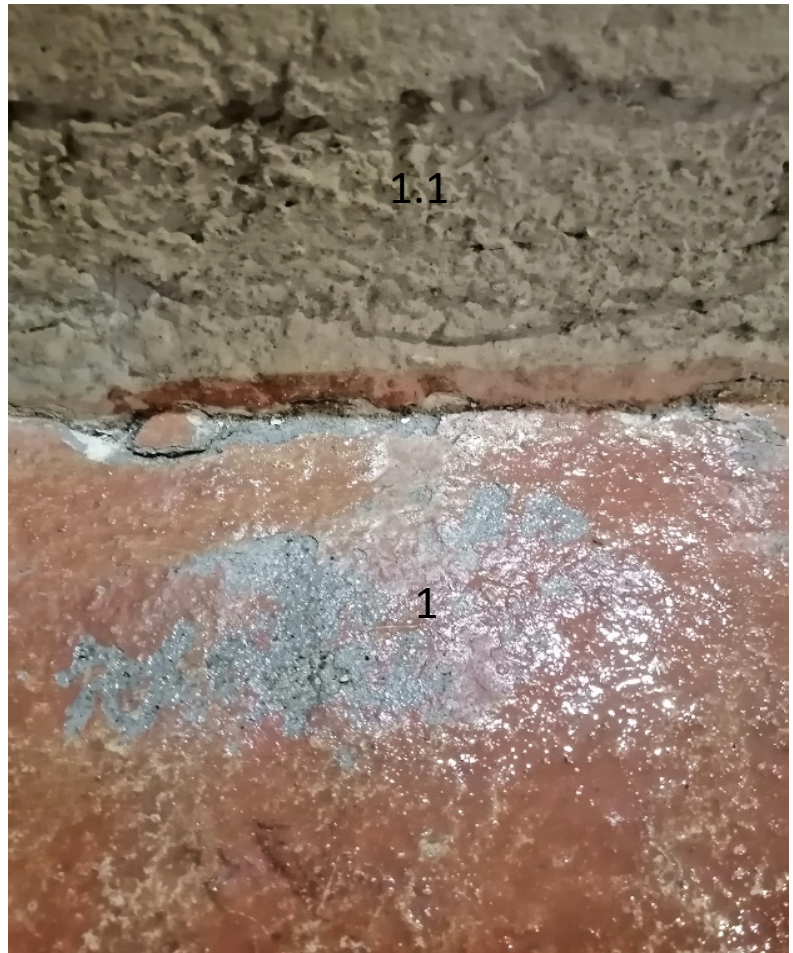
## STRATIGRAFIA 6

Il campione stratigrafico è stato realizzato sulla pavimentazione e gradini della terza campata.

**1-PAVIMENTAZIONE GRADINI ABSIDALI.** Strato finitura cementizio spessore medio mm 3, con resti di finitura a smalto rosso

**1.1- MASSETTO CEMENTIZIO,** di granulometria medio grossa
