PROGETTO ESECUTIVO

EX CHIESA DI SAN NICOLAO

LAVORI DI RESTAURO E RISANAMENTO CONSERVATIVO

relazione tecnica in fase progettuale

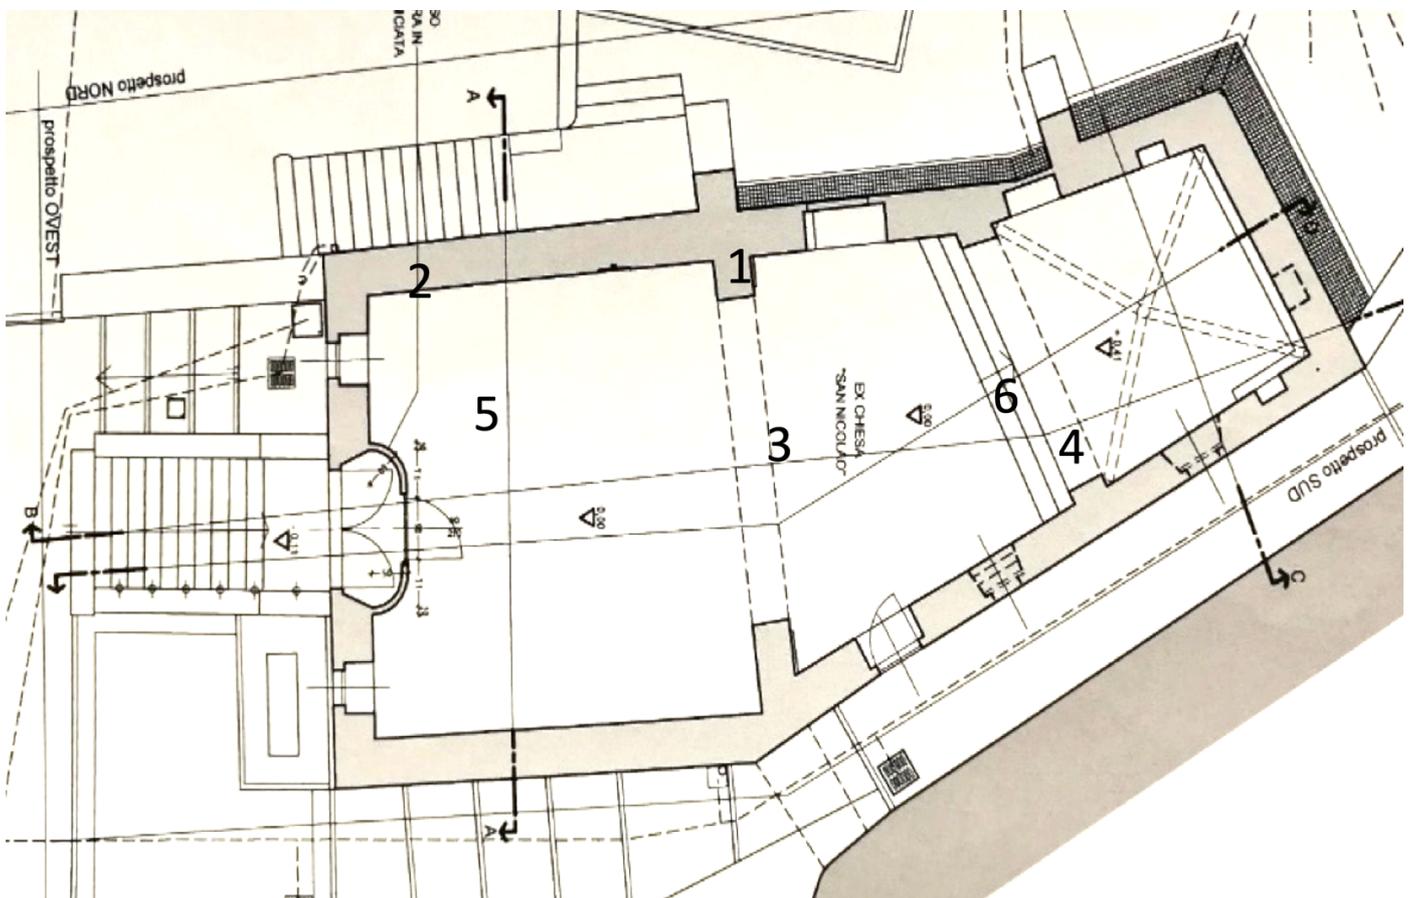
Lo scopo dei sondaggi è stato di rilevare i confini degli intonaci più antichi dove le malte incongrue o cementizie li sormontano. Inoltre ha sondato qualche punto dell'intonaco cementizio per verificare l'eventuale presenza di strati preesistenti e per definire a livello progettuale quali saranno le modalità di rimozione delle parti cementizie. Le indagini sono state estese anche alle parti dell'ordine architettonico superiore.

Tavola con indicati i punti dove sono state effettuate le stratigrafie

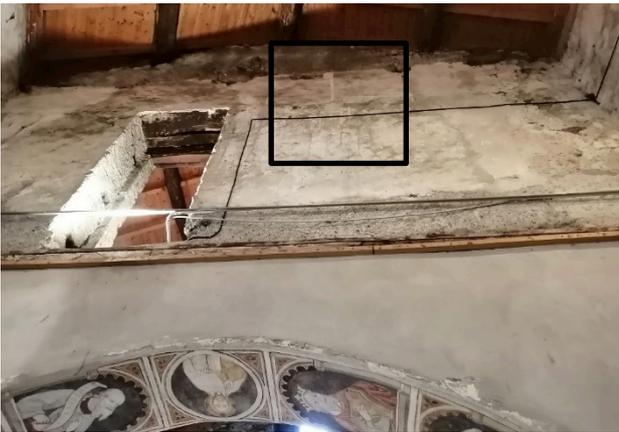
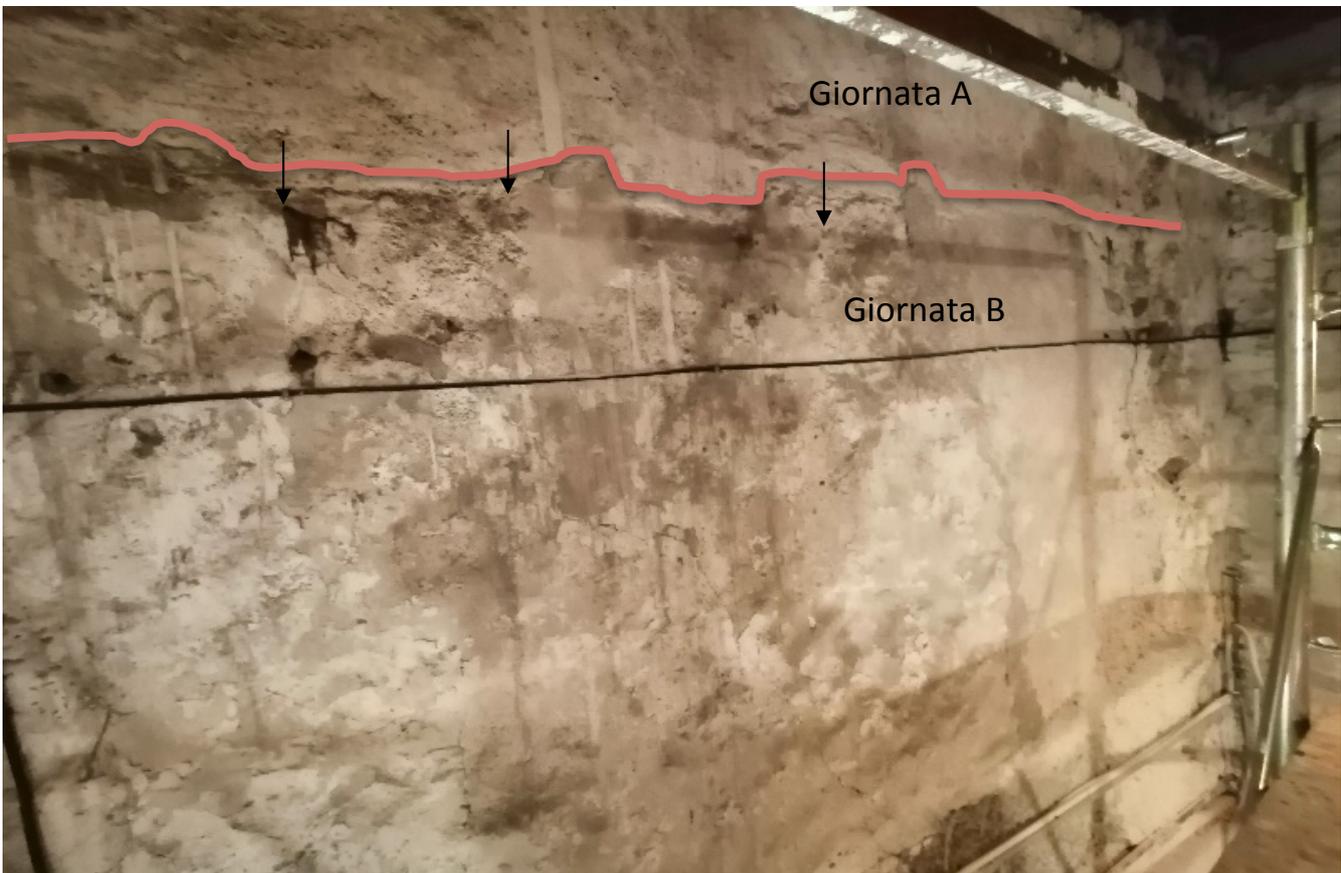
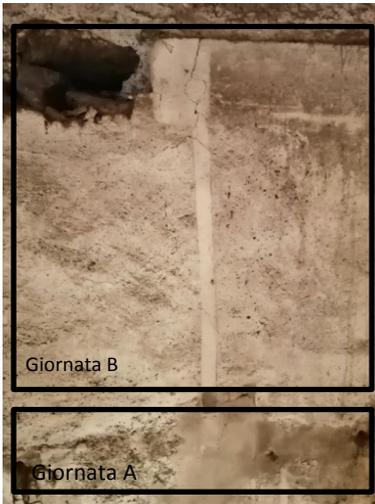
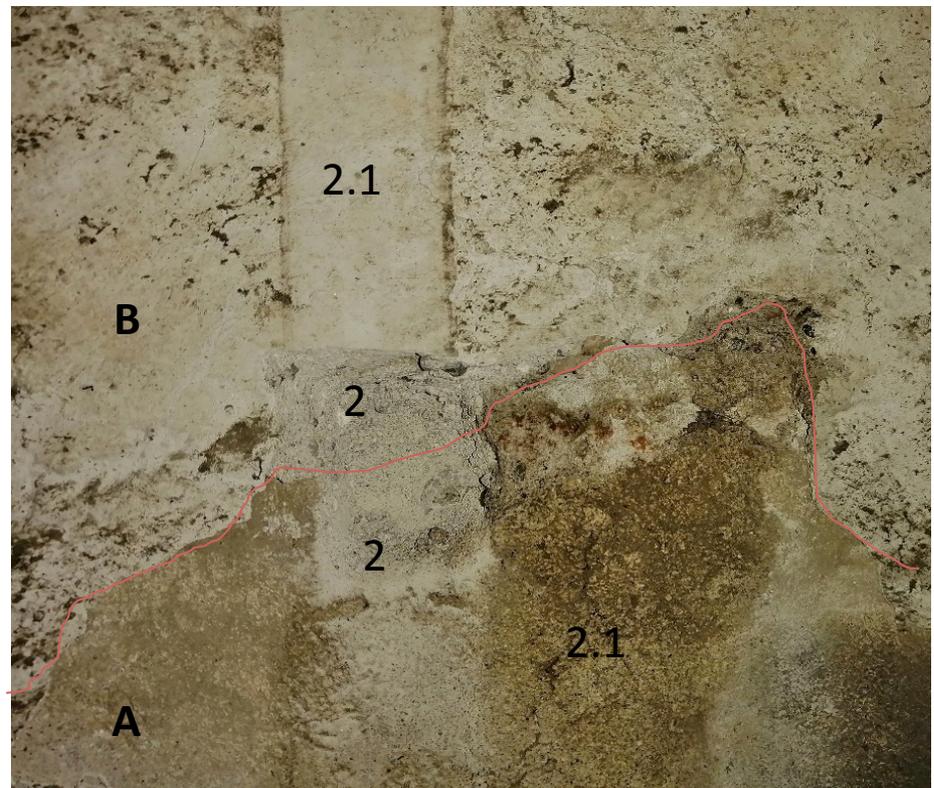
Il campione stratigrafico è stato realizzato, nella seconda campata della chiesa, nella parte alta delle pareti, in corrispondenza di un precedente secondo piano.

La visione ravvicinata e l'indagine hanno messo in evidenza un giunto di giornata ed alcune differenze tra le due stesure di intonaco che potranno essere indagate in fase esecutiva.

Giornata A

1-SUPPORTO in muratura mista

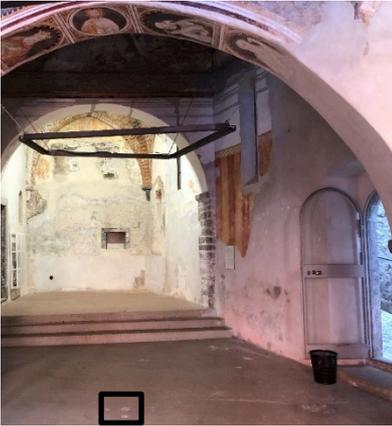
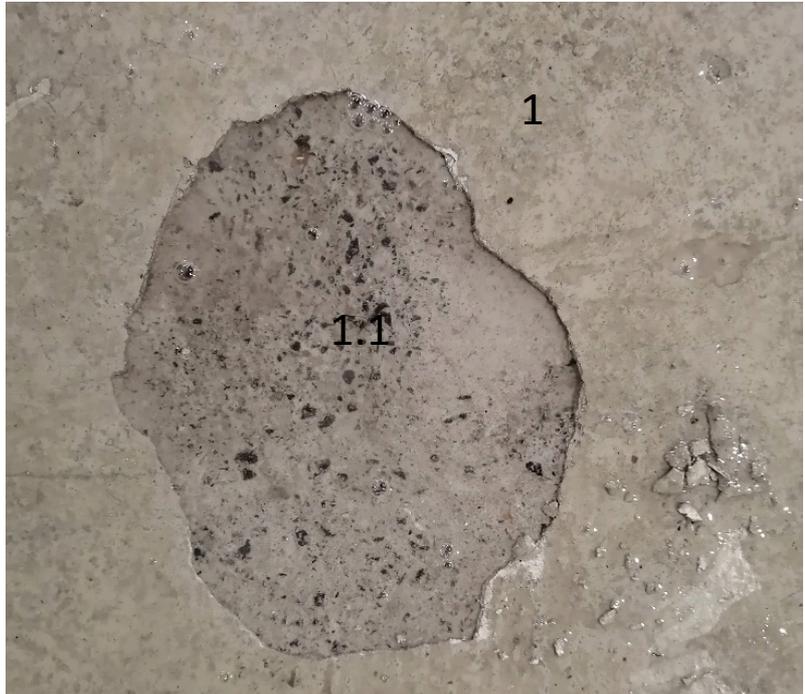
STRATIGRAFIA 5

Il campione stratigrafico è stato realizzato sulla pavimentazione della prima e seconda campata.

1-PAVIMENTAZIONE PRIMA e SECONDA CAMPATA. Strato di finitura cementizio, spessore medio 2 millimetri

1.1- MASSETTO CEMENTIZIO di granulometria medio grossa

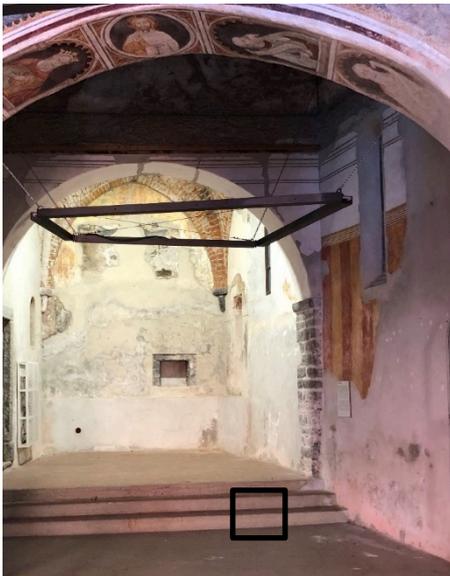
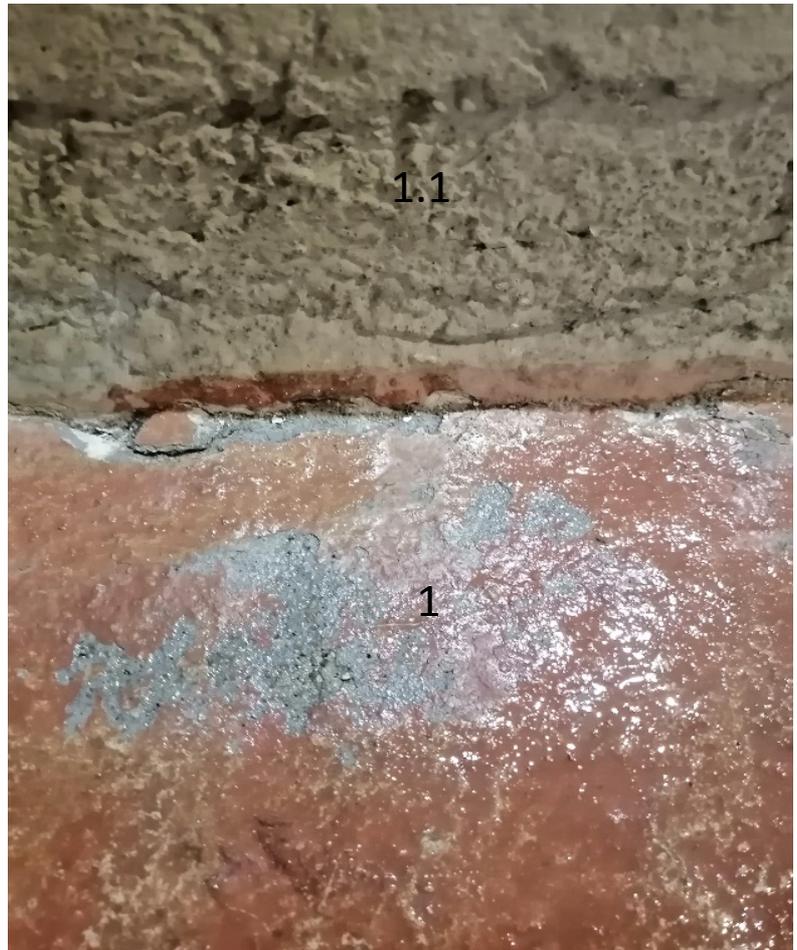
STRATIGRAFIA 6

Il campione stratigrafico è stato realizzato sulla pavimentazione e gradini della terza campata.

1-PAVIMENTAZIONE GRADINI ABSIDALI. Strato finitura cementizio spessore medio mm 3, con resti di finitura a smalto rosso

1.1- MASSETTO CEMENTIZIO, di granulometria medio grossa

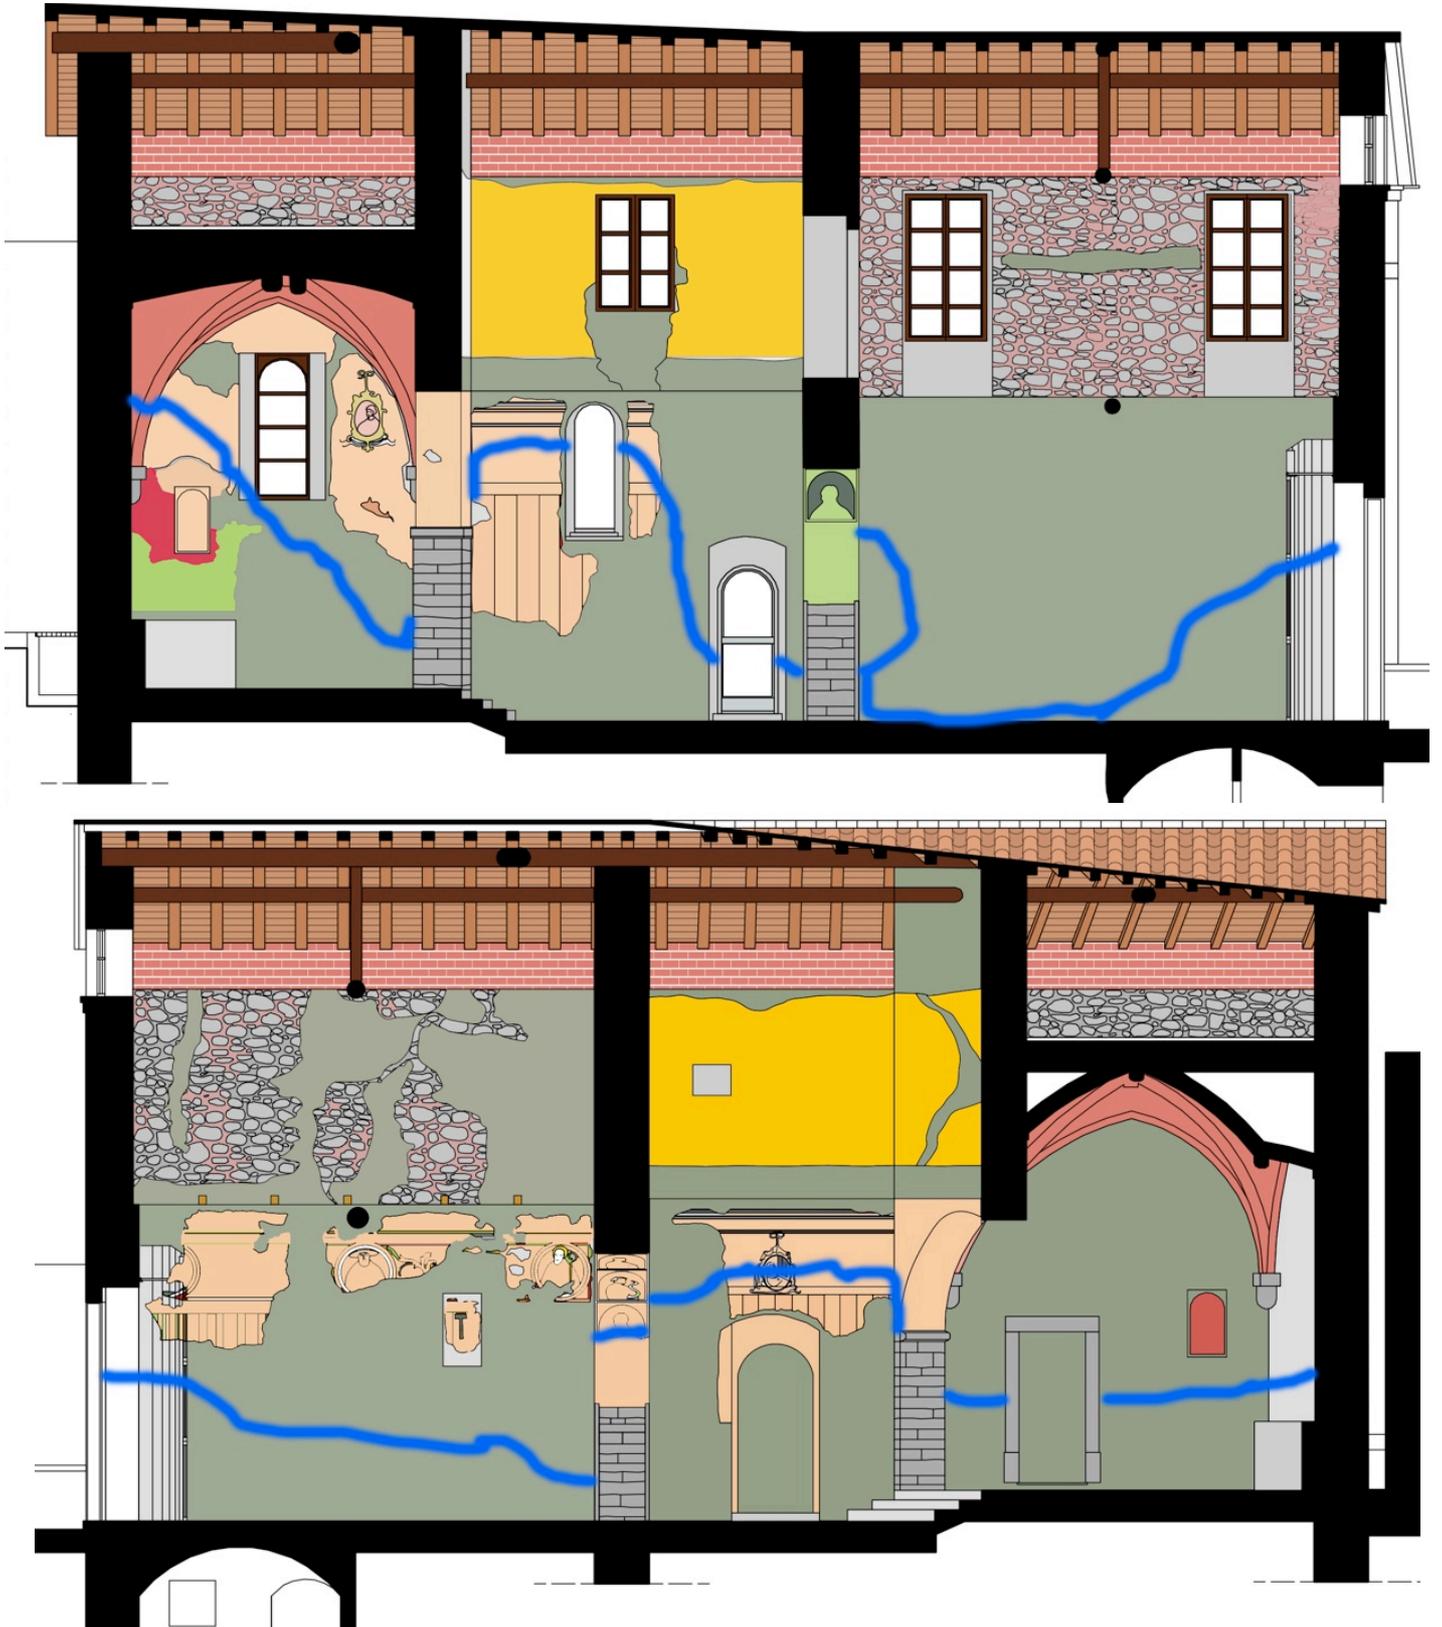
A seguire i grafici con indicate le linee di evaporazione che evidenziano la prevalenza di umidità per risalita. Si segnalano inoltre due puntuali aree di infiltrazione sull'angolo di contro-facciata verso la via San Nicolao e sempre all'interno, in corrispondenza dell'innesto dell'arcone esterno di collegamento tra la chiesa e l'edificio oltre la via.

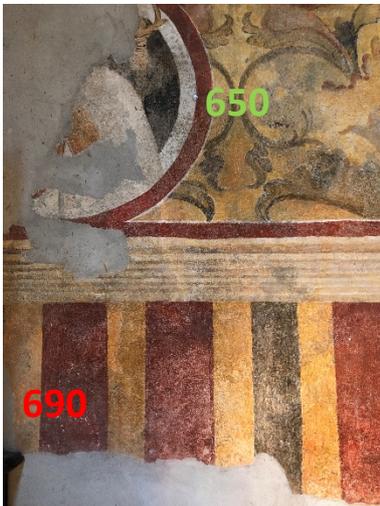
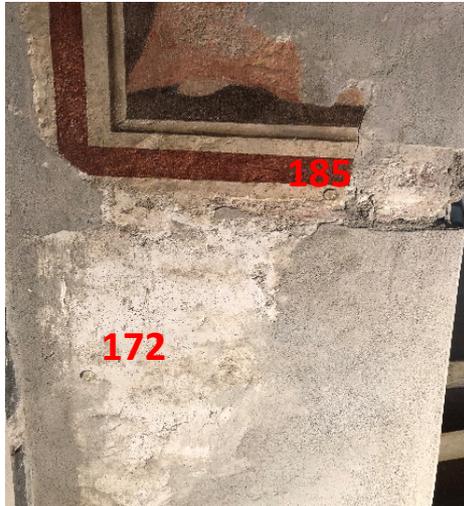
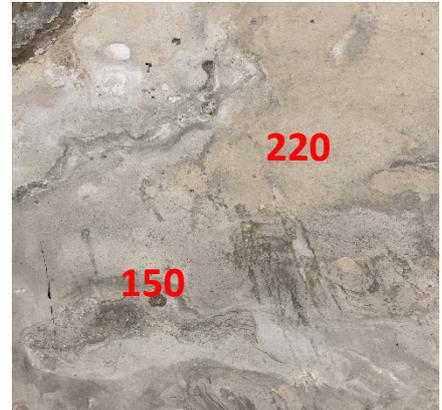
XI-Santa di fronte a sant' Agata

XII-Intonaco stuccatura abside

XIII-Parete 500 sud: 1-400 XIV-Parete 500 nord: 1-280

In fase esecutiva del restauro bisognerà porre molta attenzione alle operazioni di desalinizzazione delle superfici e ripetere le misurazioni a restauro ultimato.
