COMUNE DI MOLTENO

Piano di Recupero n.2

Relazione Tecnica Agronomo

DESCRIZIONE DELLO STATO DI FATTO DEL VERDE PRESENTE NEL
PIANO DI RECUPERO N.2
FG. 9 MAPP. 1318, 2318, 1478
COMUNE DI MOLTENO (LC)

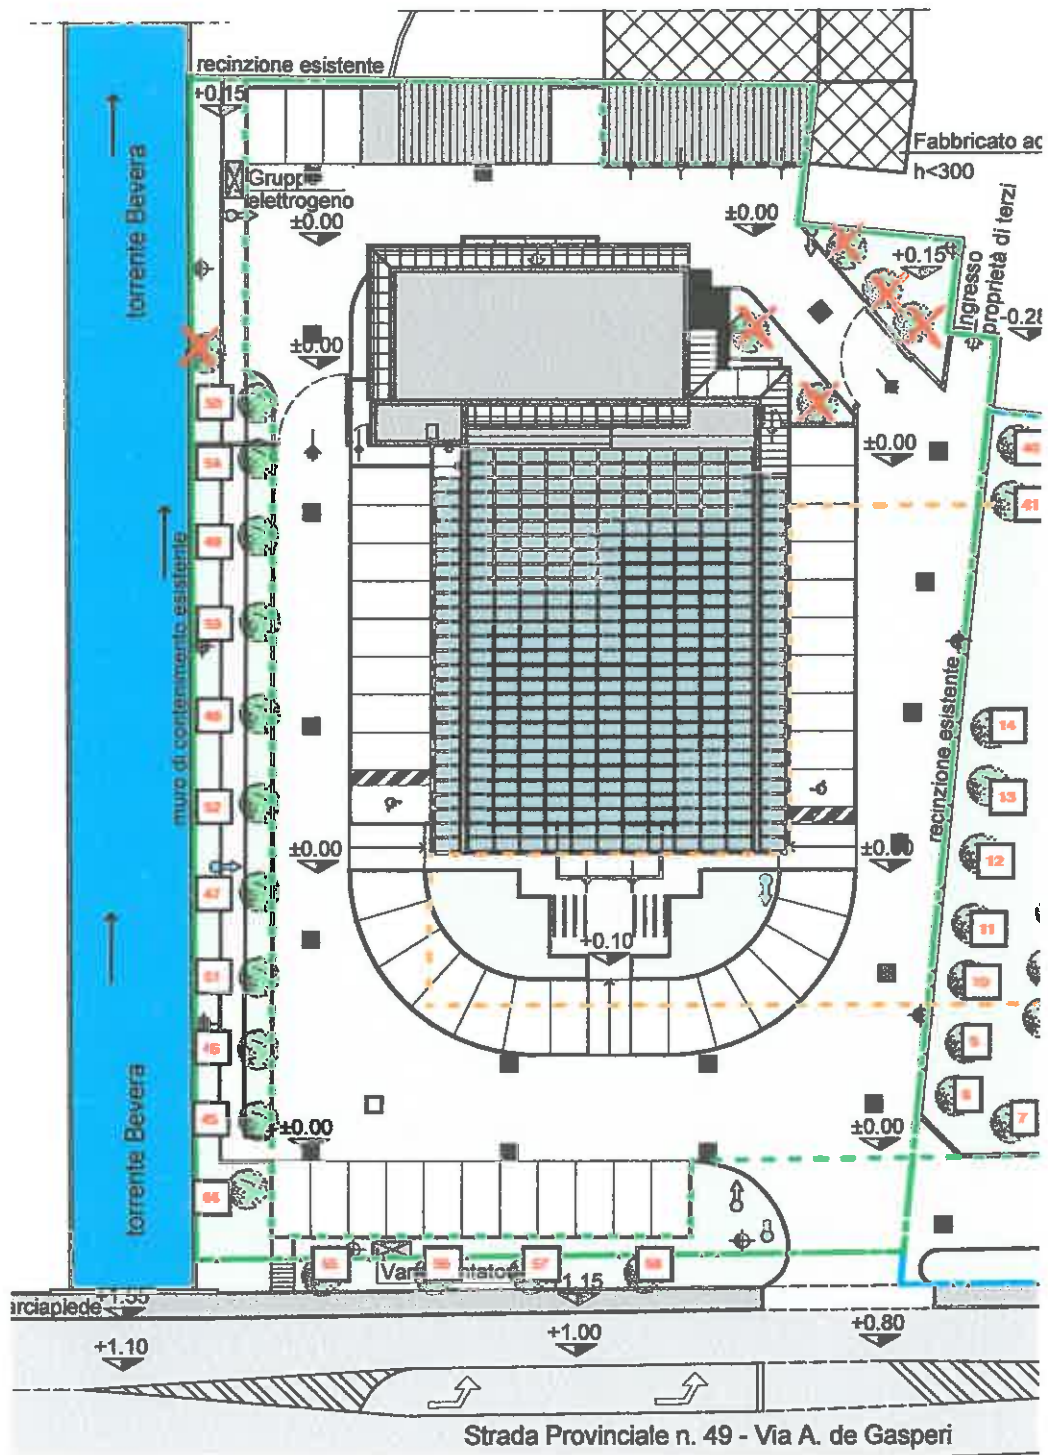
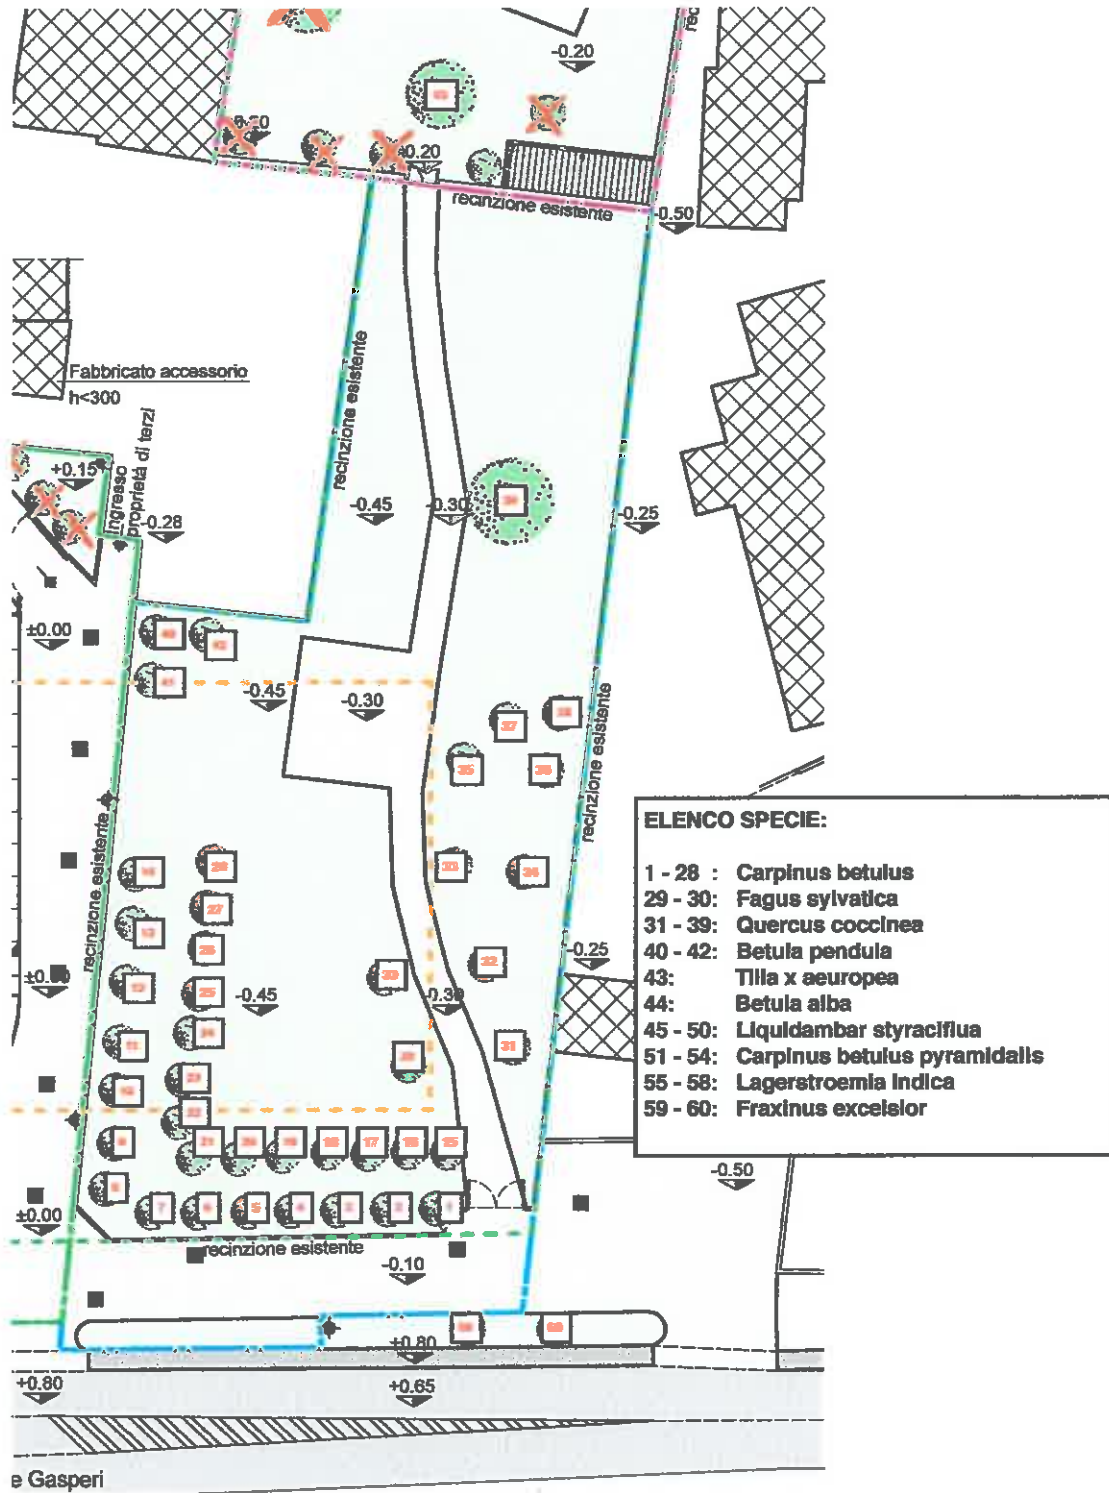
POSIZIONAMENTO DEGLI ESEMPLARI SU TAVOLA SDF

- *Carpinus betulus* – Carpino bianco: identificate dal n. 1 al n. 28, diametro medio 20 cm, altezza compresa tra 5 ed 8 metri.
- *Fagus sylvatica* – Faggio: identificate dai n. 29 e 30, diametro medio 40 cm e altezza compresa tra 8 e 10 metri.
- *Quercus coccinea* – Quercia rossa: identificate dal n. 31 al n. 39, diametro medio 40 cm, altezza compresa tra 10 e 15 metri.
- *Betula pendula* – Betulla bianca: identificate dai n. 40 al 43, diametro medio 30 cm, altezza compresa tra 5 e 8 metri.

Gli esemplari di faggio si trovano collocati nella parte centrale dell'area verde, mentre le querce rosse non presentano un sesto di impianto definito, ma risultano collocate a gruppo informale lungo il confine Nord/est dell'area, ad eccezione dell'esemplare numero 42 che risulta in parte isolato dal gruppo.
