# COMUNE DI BELLANO

PROGETTO ESECUTIVO PER LO SVILUPPO ARCHITETTONICO DI UNO SPAZIO ESPOSITIVO E MUSEALE ALL'INTERNO DELLA EX CHIESA DI SAN NICOLAO DI BELLANO, ACCOMPAGNATO DA UN PROGETTO DI RISANAMENTO CONSERVATIVO DELL'EDIFICIO STESSO.

## PROGETTO ESECUTIVO

### **all.1 \_Relazione tecnica e Quadro economico;**

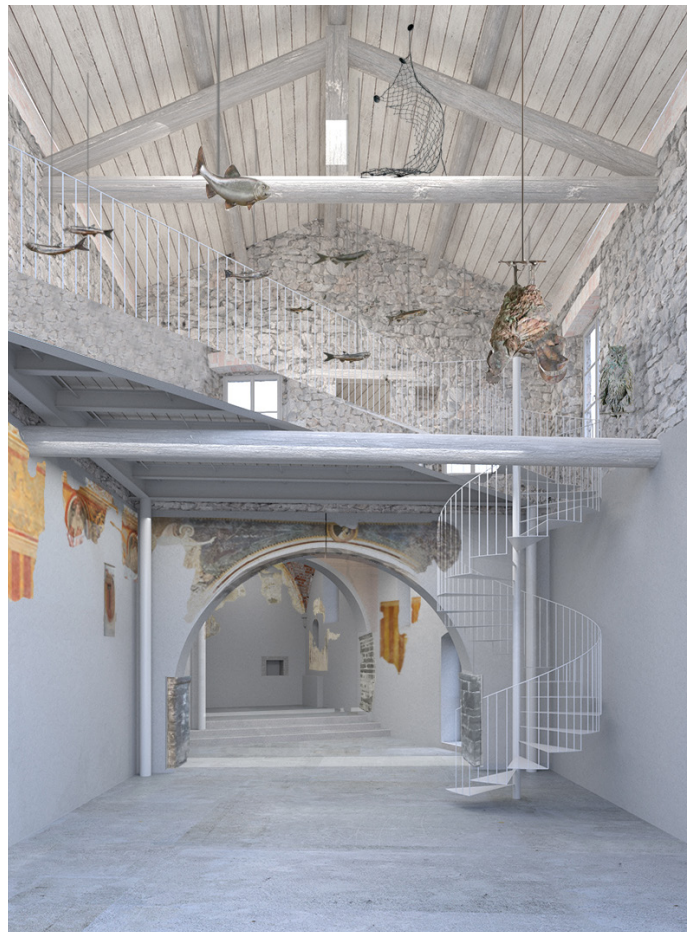
**Vista dall'ingresso principale della chiesa - progetto**

L'immagine mostra il trattamento delle superfici e la realizzazione del solaio a quota 4.70m e della scala

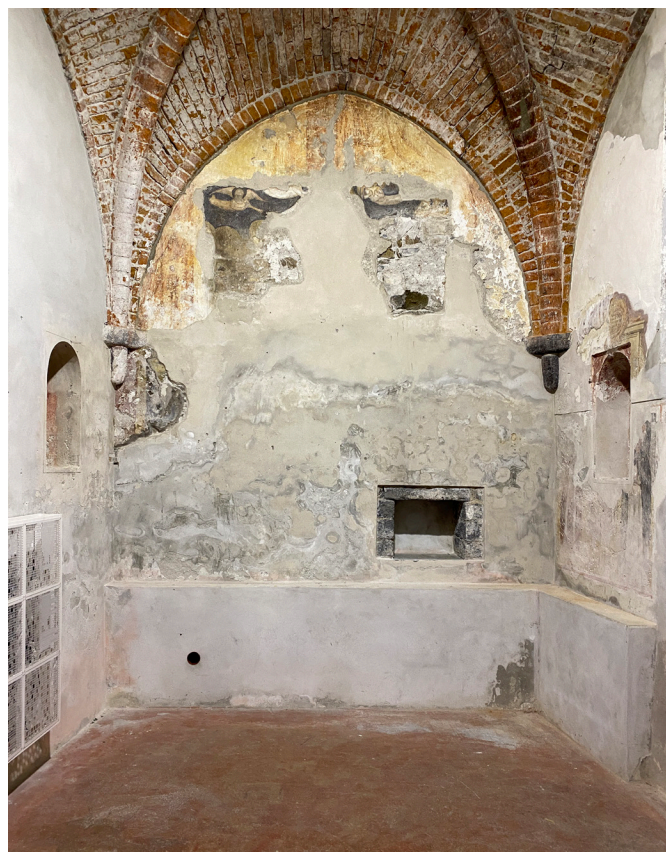
Foto dell'abside e della volta in mattoni

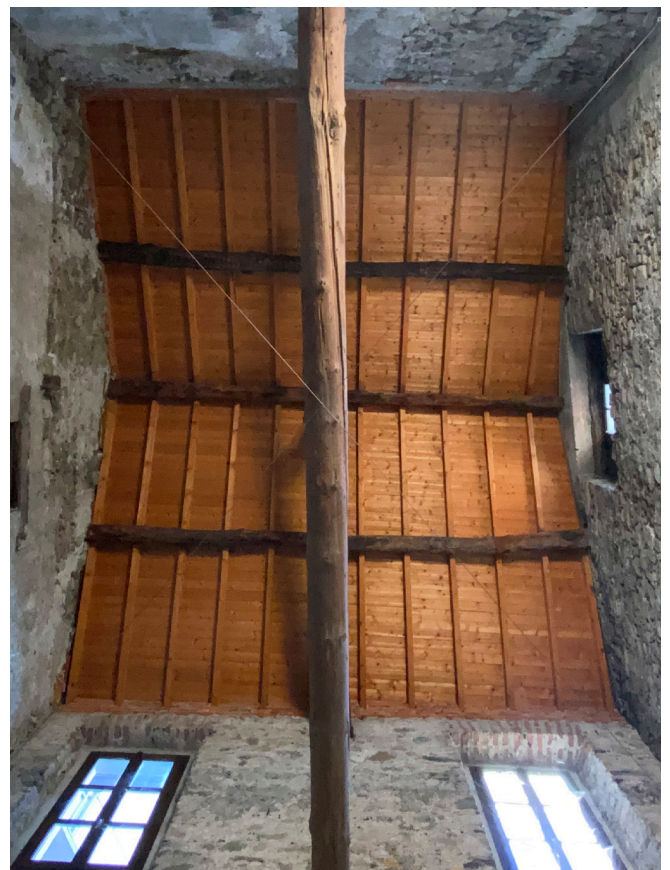
Foto del sistema di travi del tetto

- Carteggiatura delle superfici in legno delle travi del tetto (primarie e secondarie), dei listoni a soffitto, delle travi esistenti e delle capriate;
- Verniciatura delle travi del tetto (primarie e secondarie), dei listoni a soffitto, delle travi esistenti e delle capriate;
- Stuccatura saltuaria di nodi e fessure nelle superfici in legno;
- Idrosabbatura di superfici in pietra a vista;
- Pulizia di superfici con getto di vapore:
- Preparazione superfici metalliche con trattamento anti-ruggine e verniciature di finitura varie.

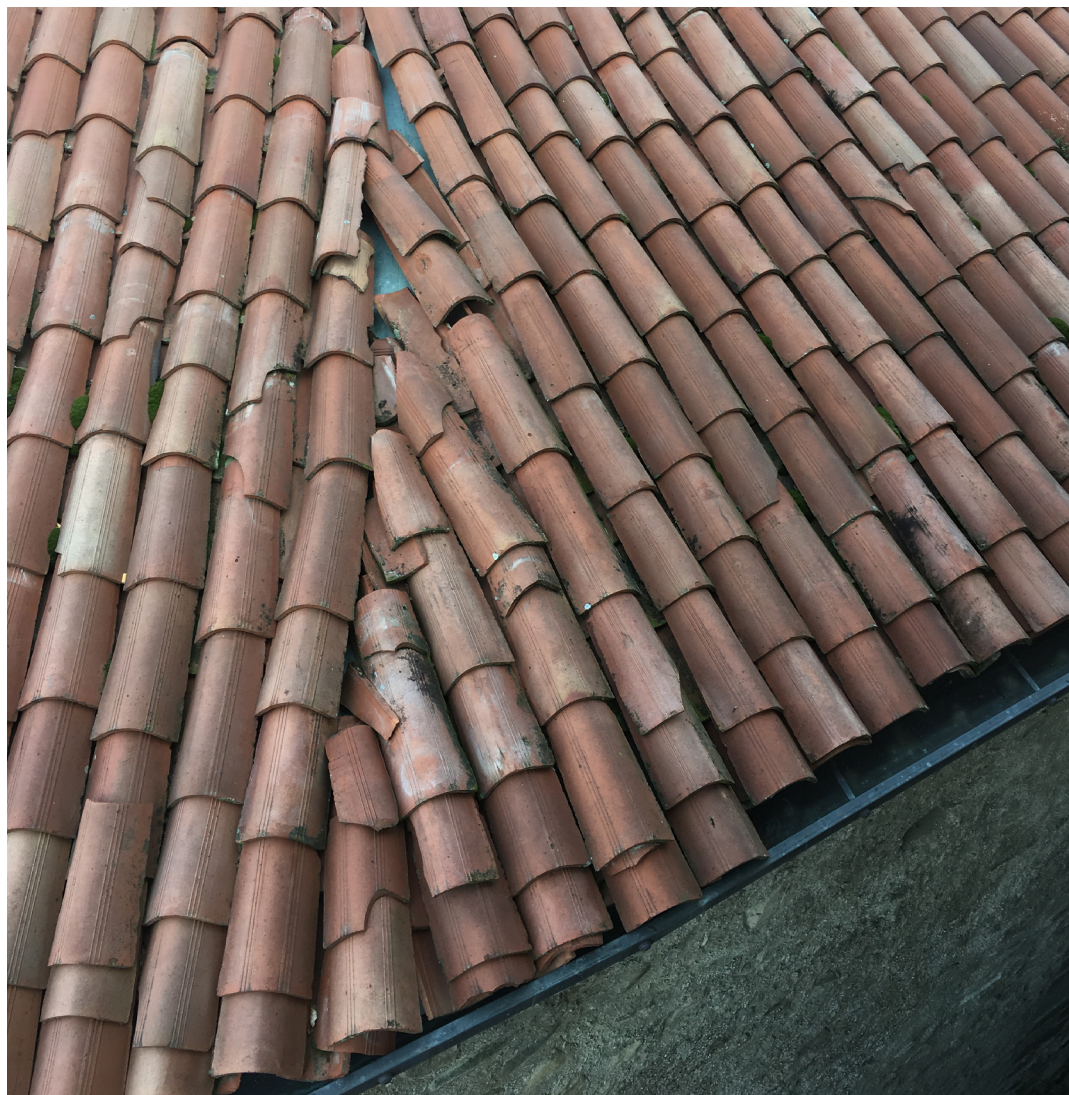
Dettaglio dello stato di degrado dei coppi

Gli interventi di progetto e di restauro riguardano quasi esclusivamente l'interno del fabbricato 'Ex Chiesa di S.Nicolao', ad esclusione dei lavori di sostituzione dei coppi sulla copertura, attualmente in rapido degrado. In primo luogo, l'indagine progettuale nasce dalla necessità di preservare e valorizzare le stratificazioni di natura storica di tutti gli interventi che ad oggi presentano l'edificio nel suo stato di fatto e che ne hanno delineato il forte carattere unico e identitario.

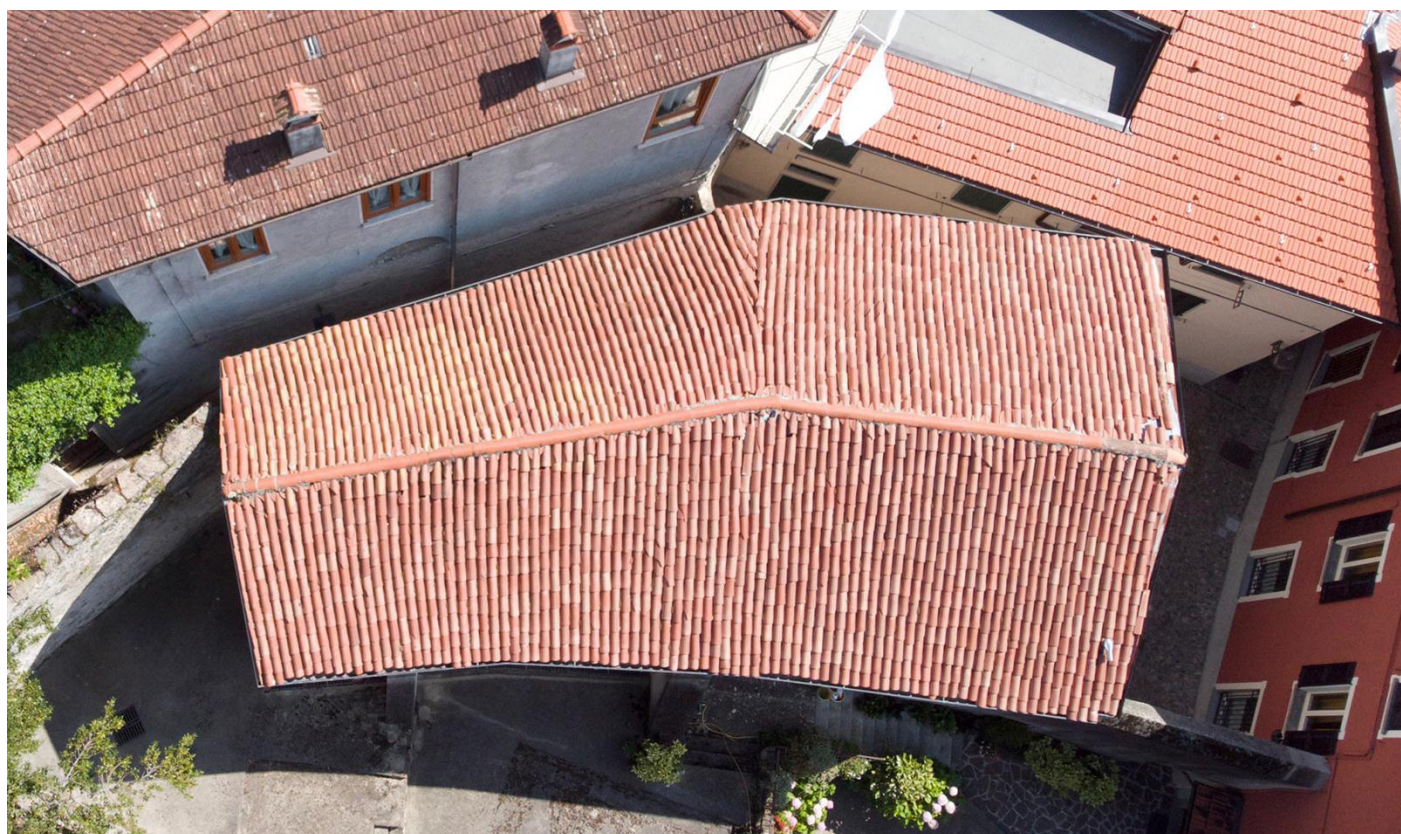
Foto dal drone della copertura

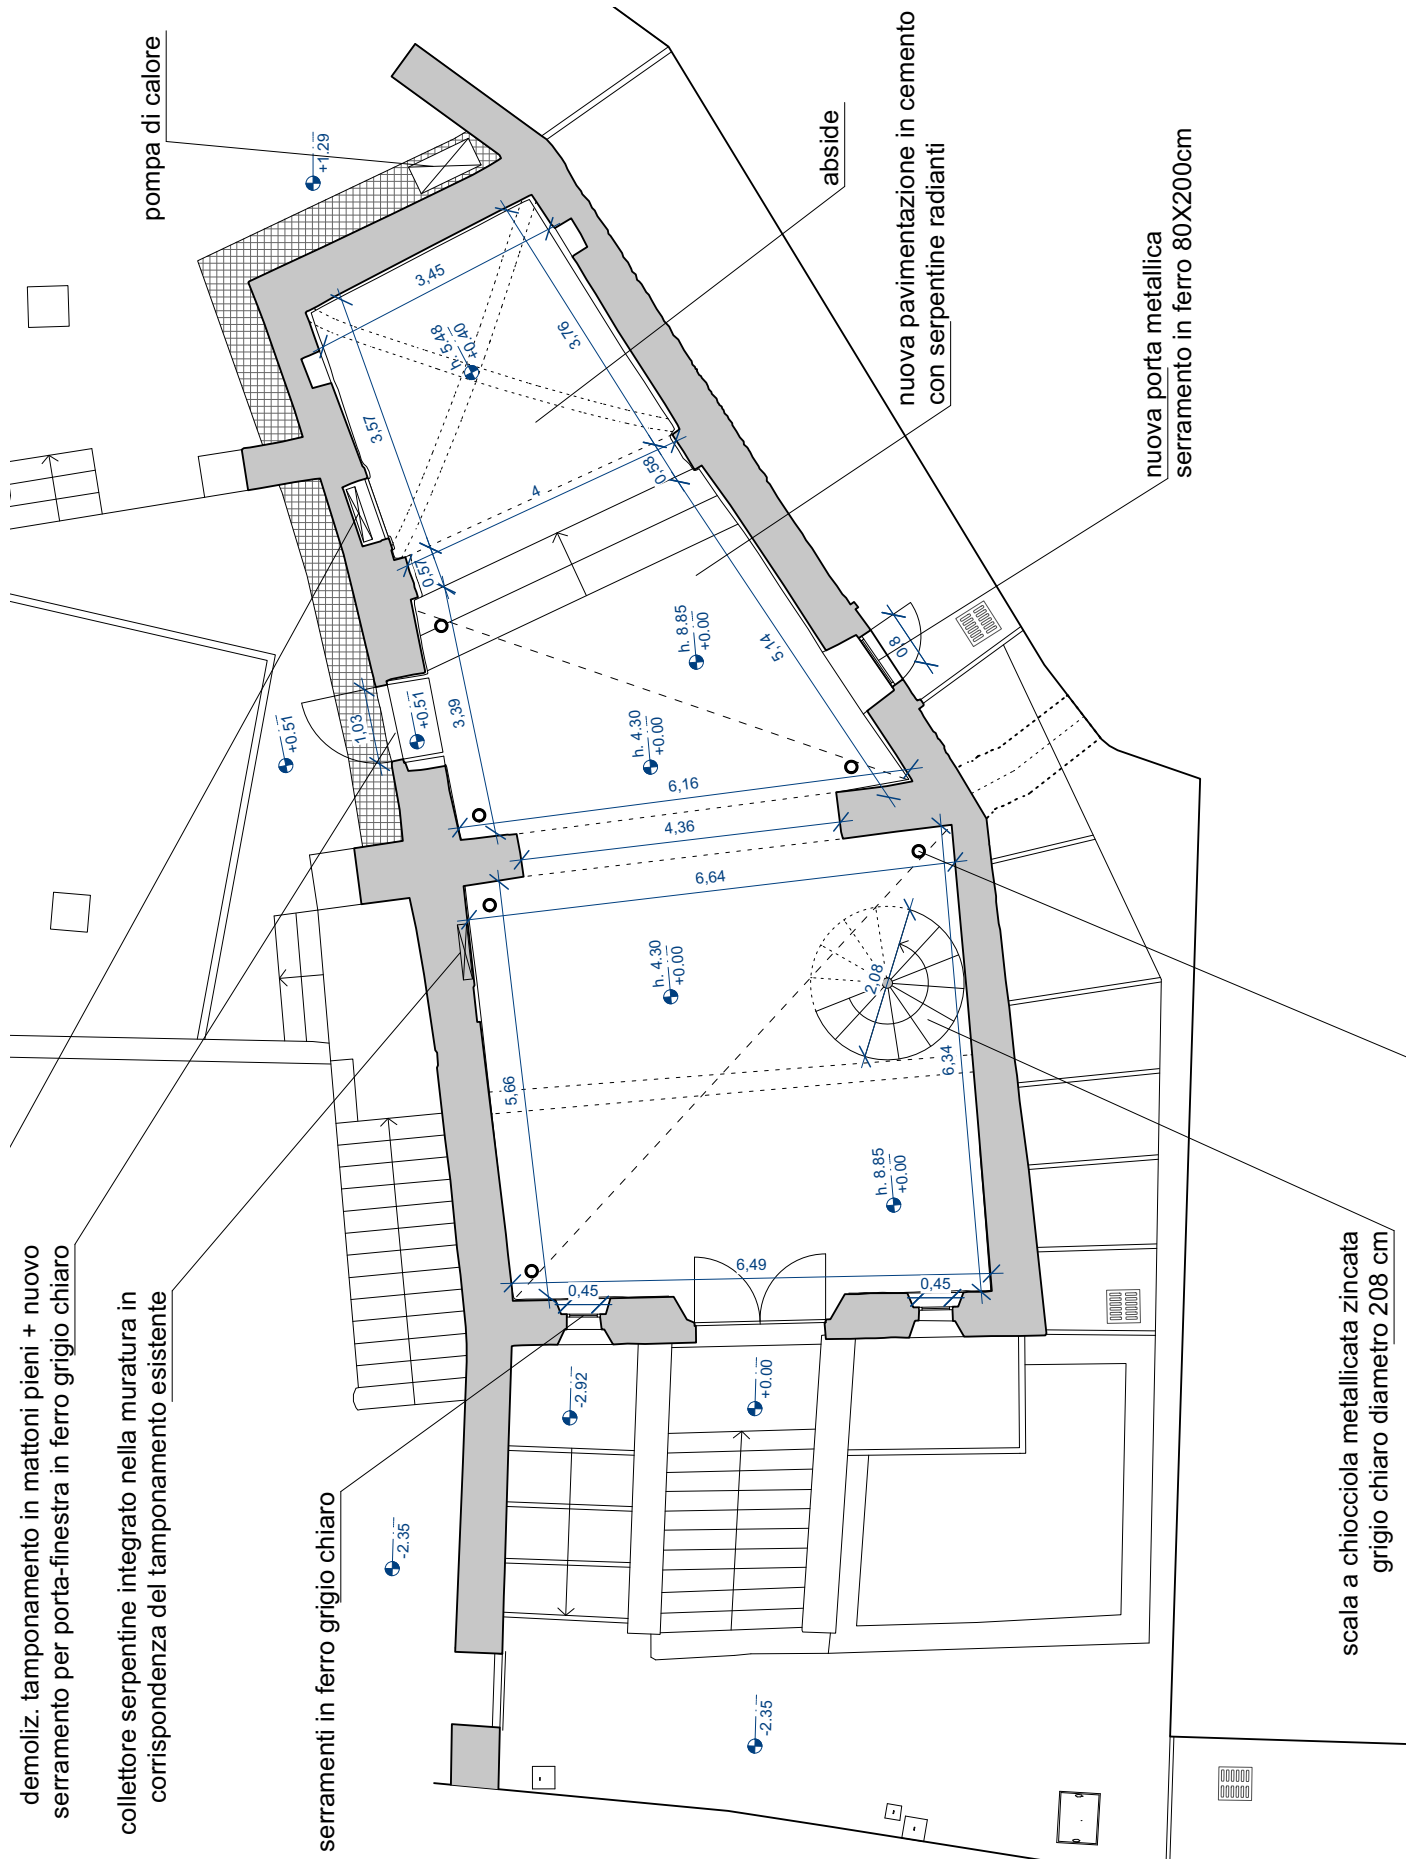
**Immagine 1. Pianta piano terra - progetto.**

Dalla pianta del piano terra si legge la grande flessibilità che offre il piano terra, si evidenziano l'ingresso principale sulla facciata ovest, l'accesso secondario sulla facciata sud e il ripristino del collegamento con lo spazio di proprietà comunale tramite l'ingresso sul fronte nord.

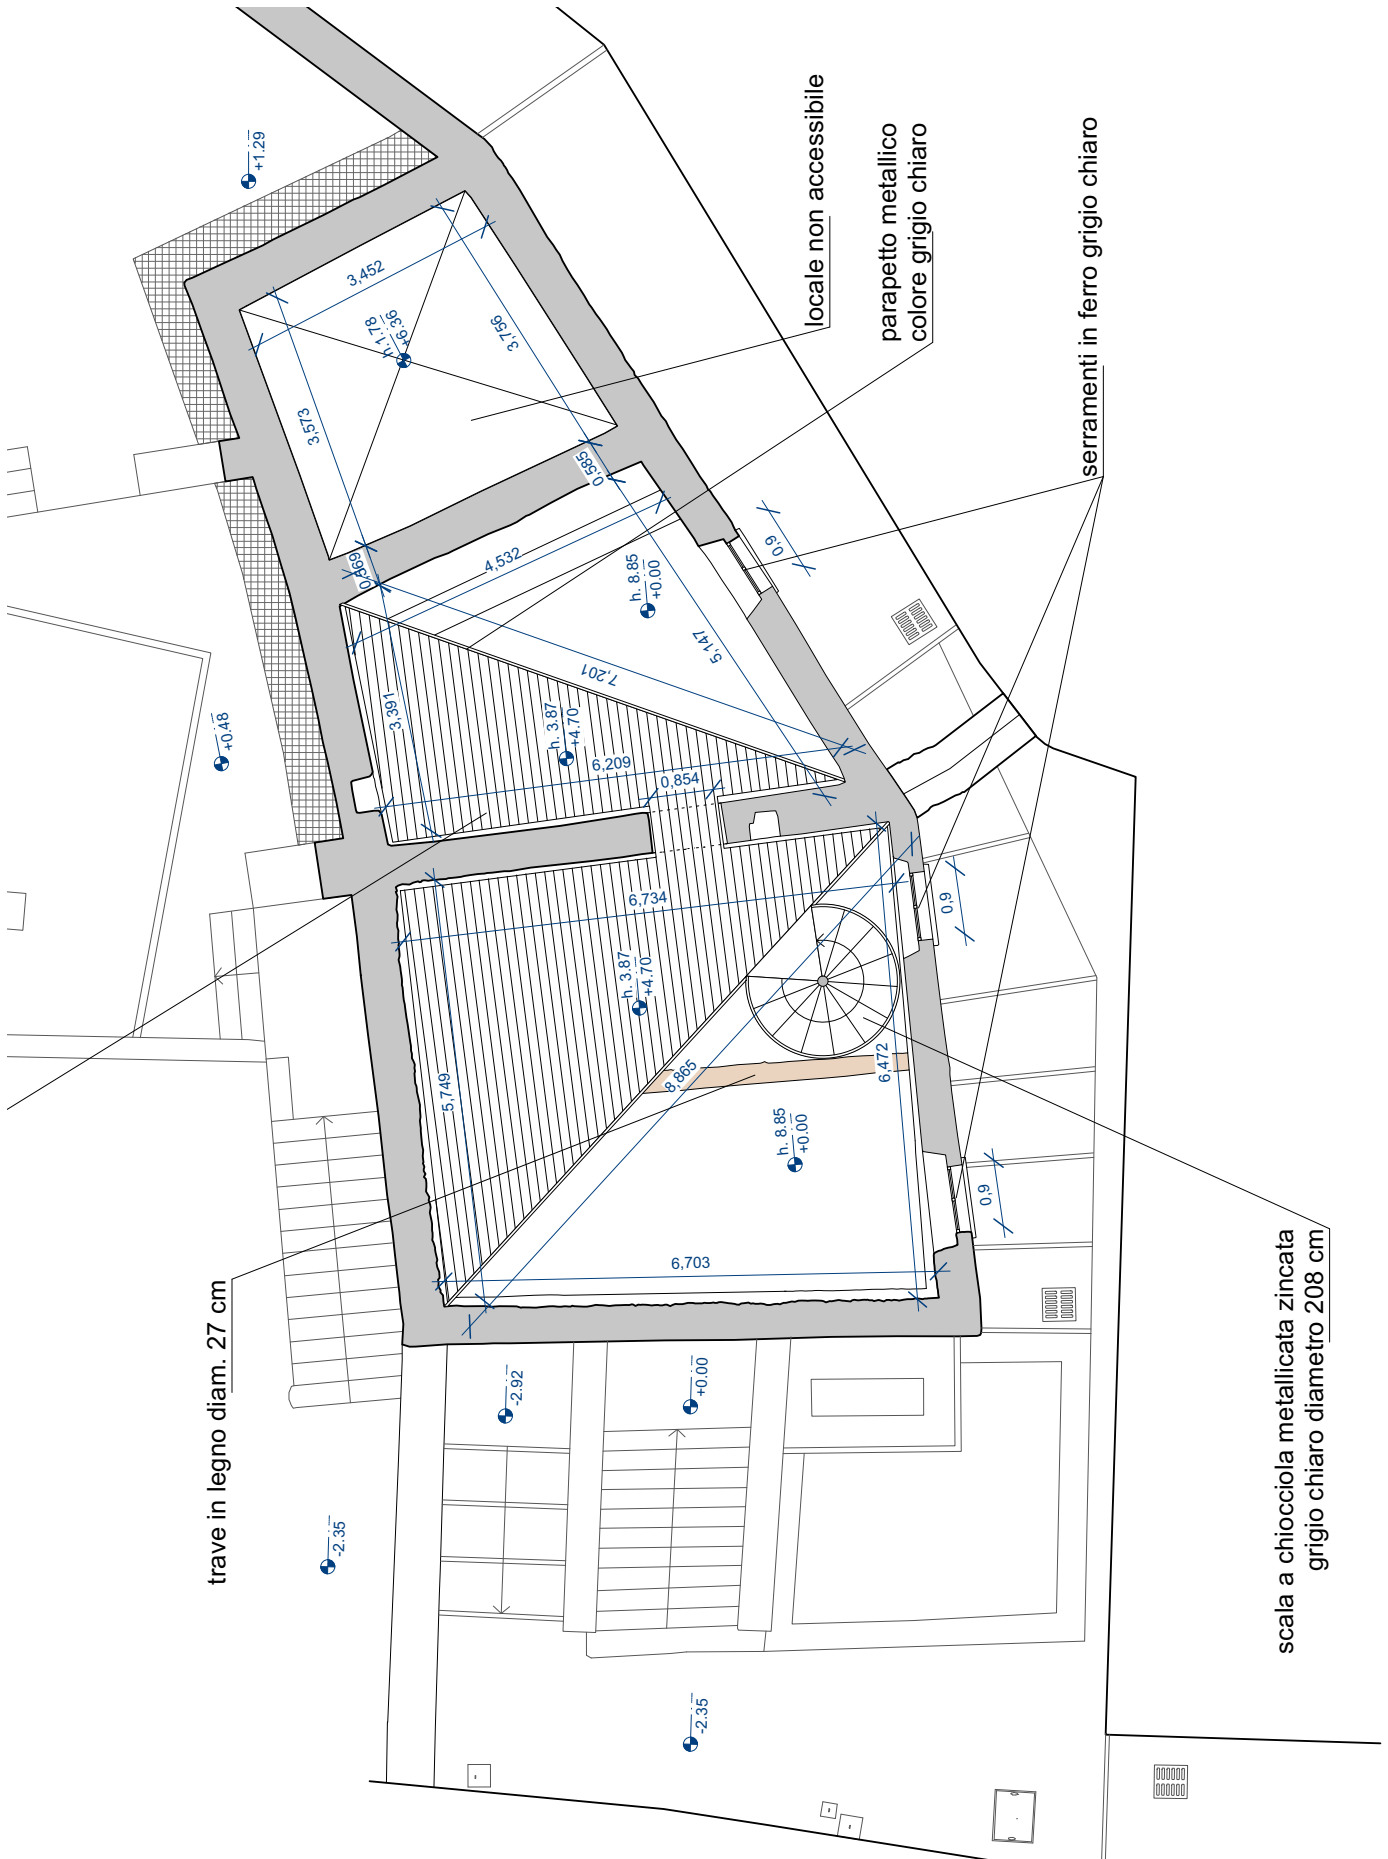
**Immagine 1. Pianta piano primo - progetto.**

Dalla pianta del piano primo si evince come la soluzione adottata consente alla luce naturale proveniente dalla facciata sud di filtrare all'interno dello spazio museale anche al piano terra.

Il posizionamento delle scale permette una flessibilità dello spazio per esposizioni e manifestazioni.

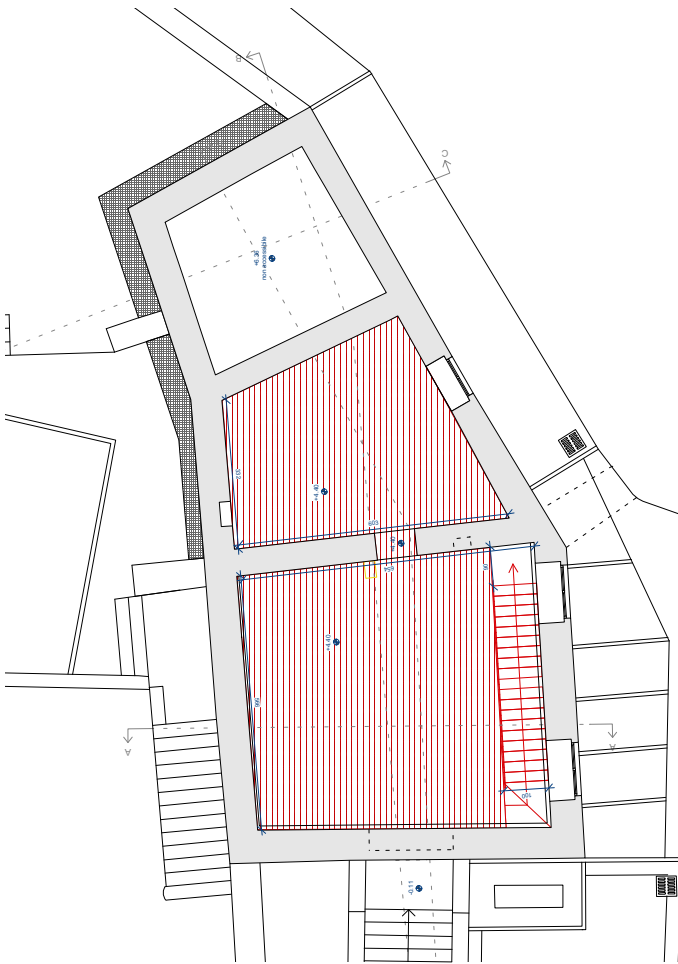
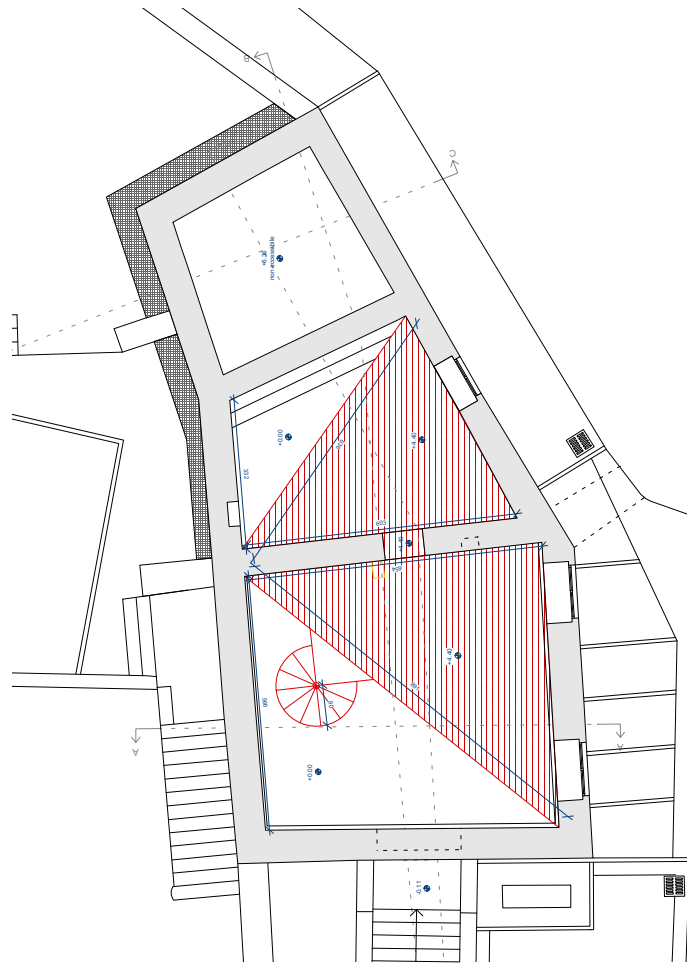
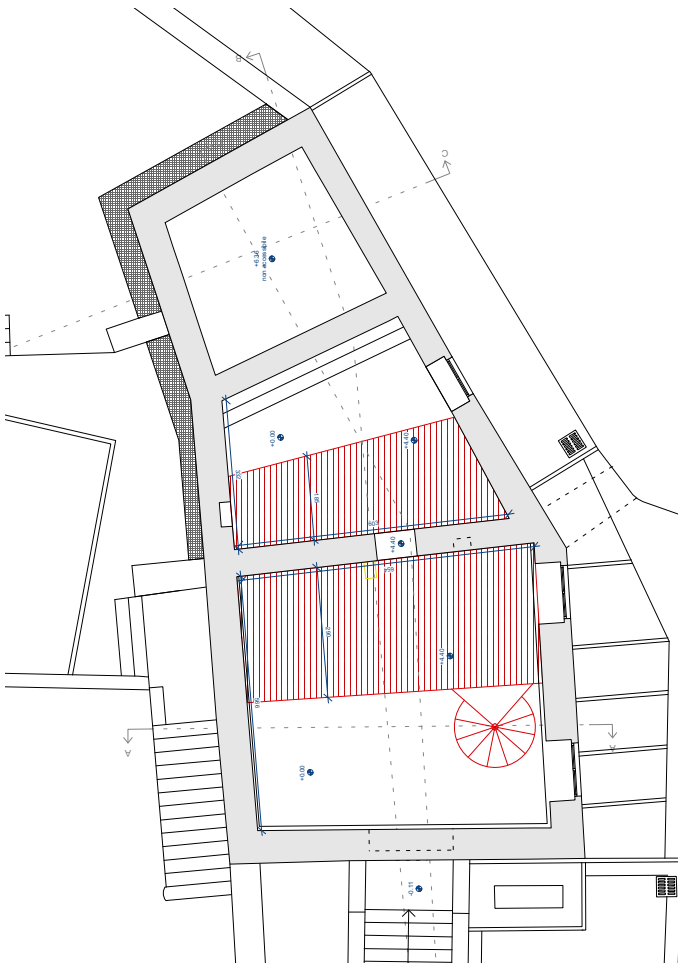
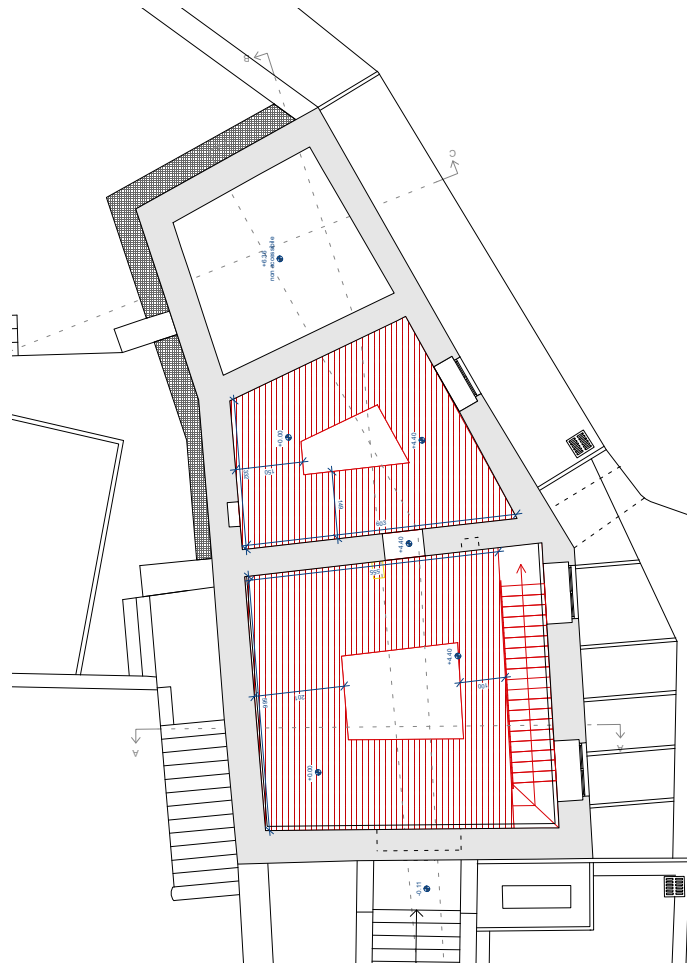
**Test di soluzioni alternative scartate di costruzione del nuovo solaio a quota metri 4,40**

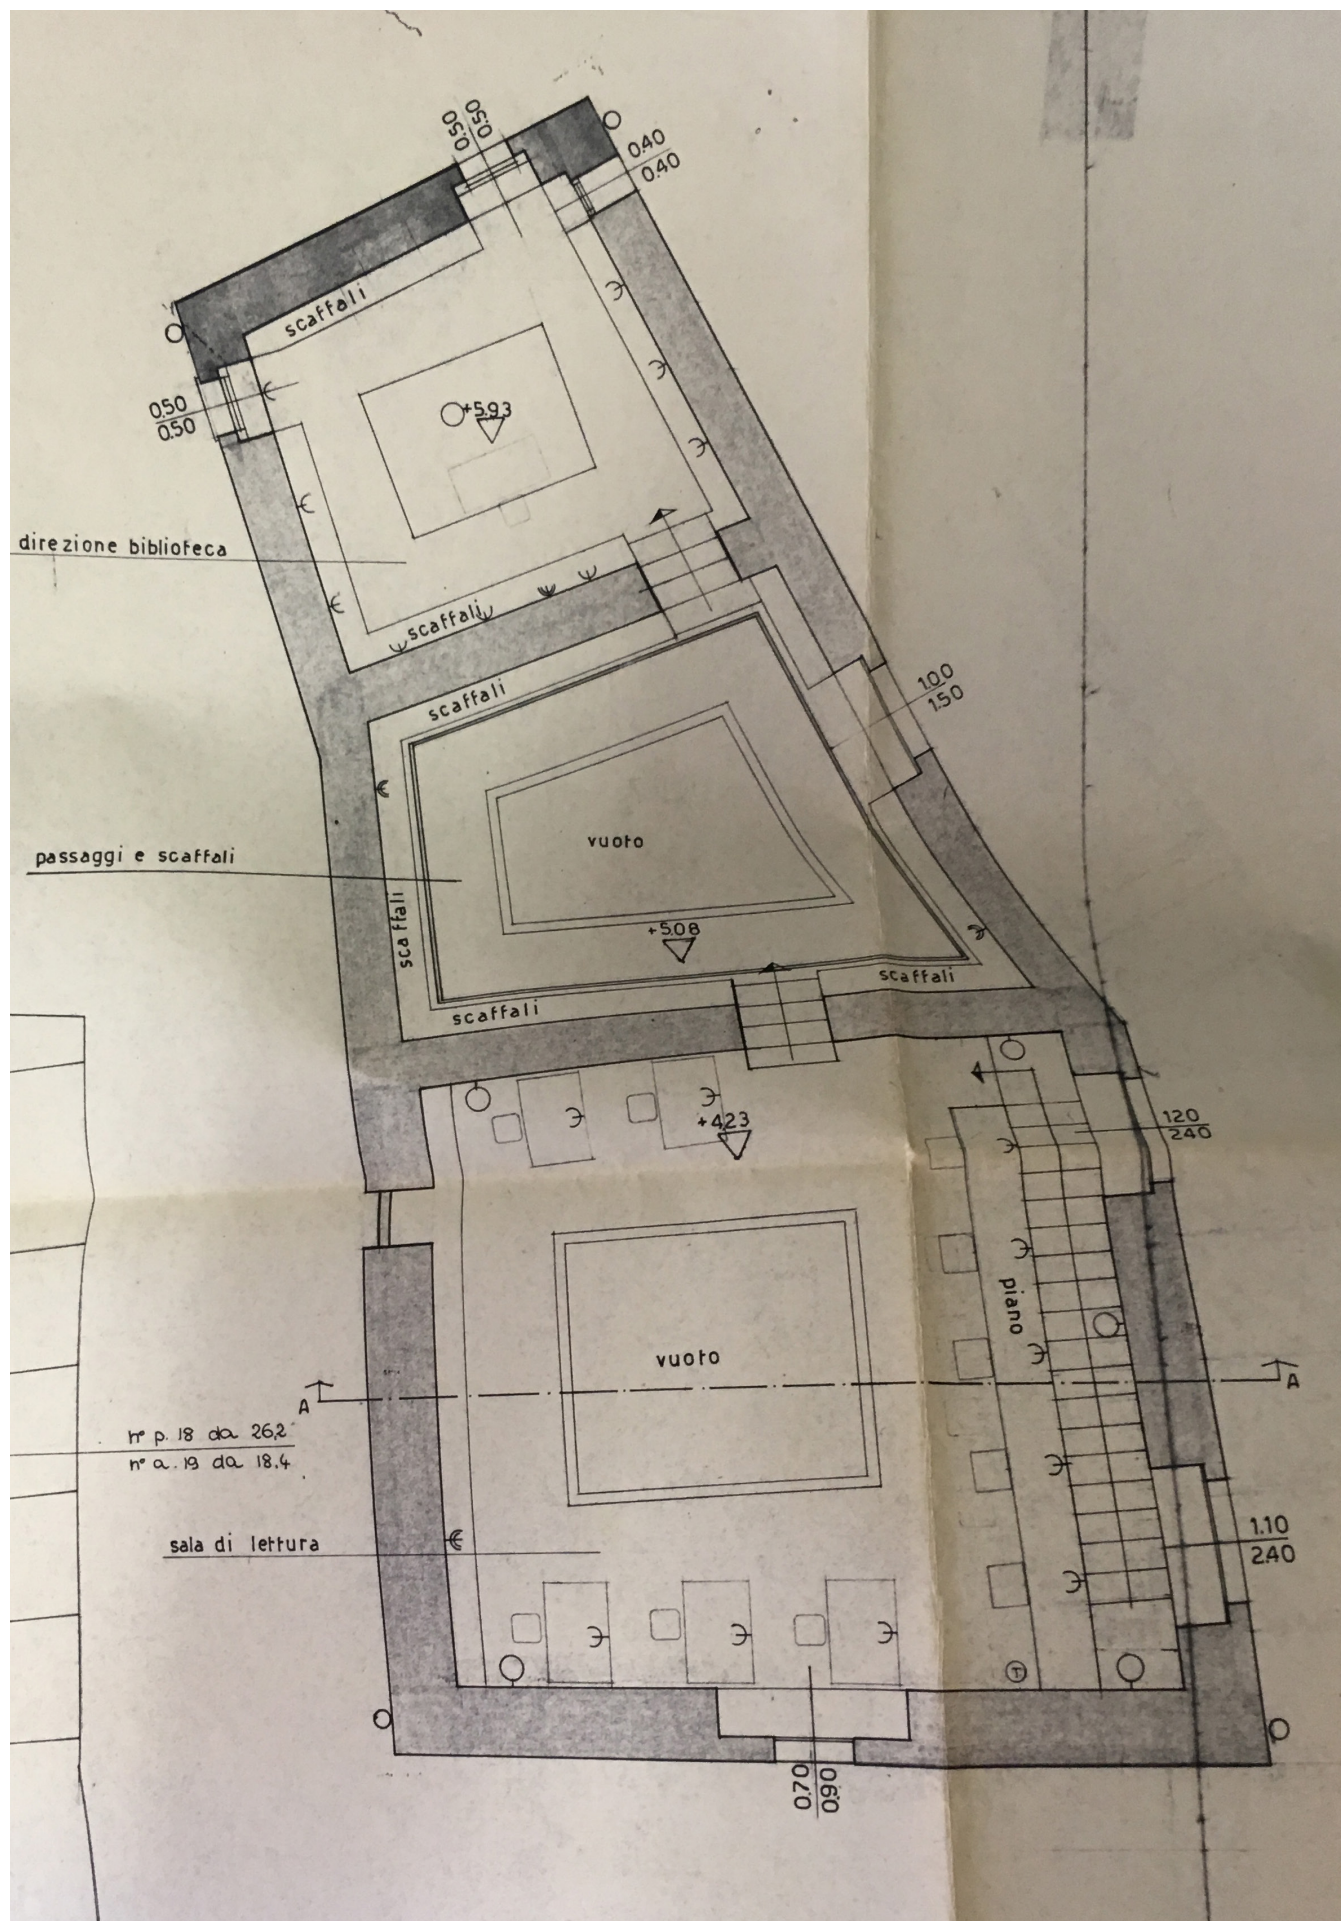
Pianta piano primo della proposta progettuale dello studio di progettazione Monti G.P.A. per la trasformazione dell'Ex chiesa di S. Nicolao in una biblioteca comunale, progetto del 1977 agg. nel 1981
