COMUNE DI BELLANO

PROGETTO DEFINITIVO PER LO SVILUPPO ARCHITETTONICO DI UNO SPAZIO ESPOSITIVO E MUSEALE ALL'INTERNO DELLA EX CHIESA DI SAN NICOLAO DI BELLANO, ACCOMPAGNATO DA UN PROGETTO DI RISANAMENTO CONSERVATIVO DELL'EDIFICIO STESSO.

PROGETTO DEFINITIVO

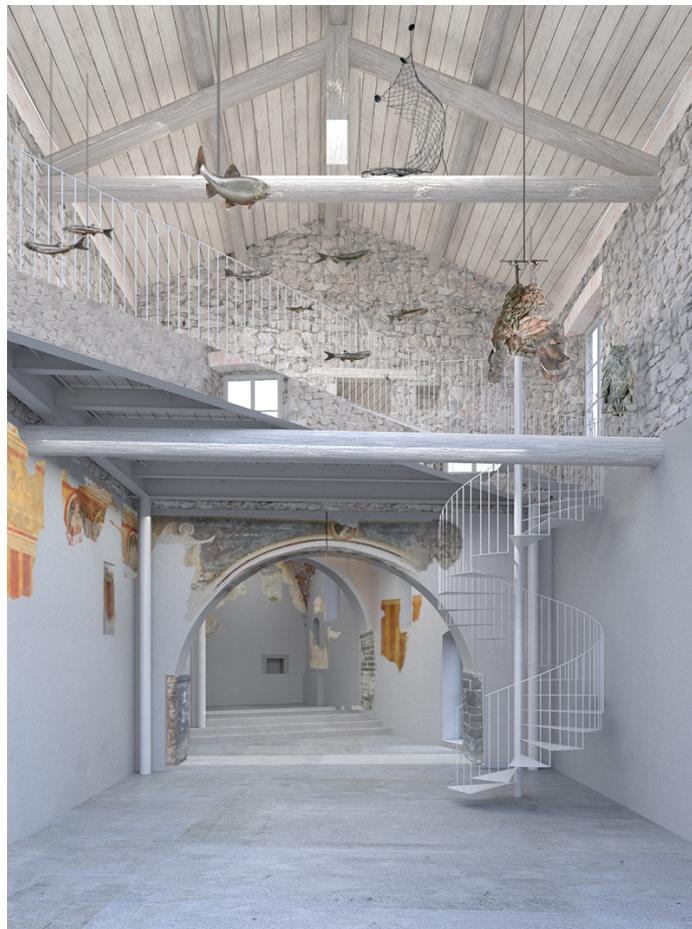
Vista dall'ingresso principale della chiesa - progetto

L'immagine mostra il trattamento delle superfici e la realizzazione del solaio a quota 4.70m e della scala

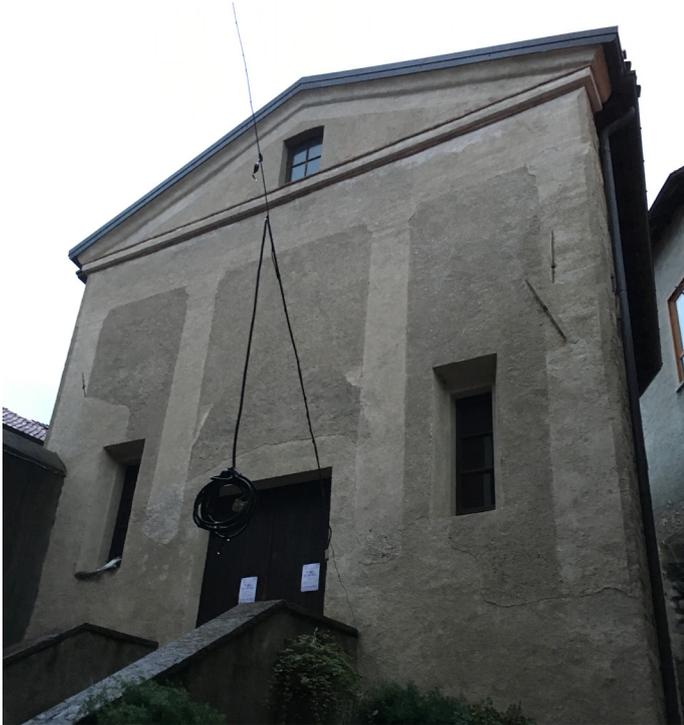
Foto della facciata ovest

La facciata principale (prospetto ovest) della chiesa ricorda la struttura di un tempio con quattro lesene in rilievo sulla facciata (oggi appena visibili), sormontate da un cornicione; questo ultimo si sviluppa orizzontalmente per tutta la lunghezza della facciata e insieme all'inclinazione della copertura dovuta all'incontro delle due falde del tetto contorna una superficie triangolare che richiama quella del timpano. Questa facciata così come quelle prospettanti i lati nord ed est sono interamente intonacate, a differenza di quella prospiciente su via S. Nicolao che mostra invece la struttura portante dell'edificio, costituita da muratura in pietrame e malta di spessore di circa 70 cm. I tempi di costruzione della chiesa o più semplicemente i diversi interventi avvenuti in epoca successiva sono visibili proprio su questa facciata che presenta pietrame prima arrotondato, simile a grossi ciottoli, poi più spigoloso e poi di dimensione minore e misto a mattoni pieni.

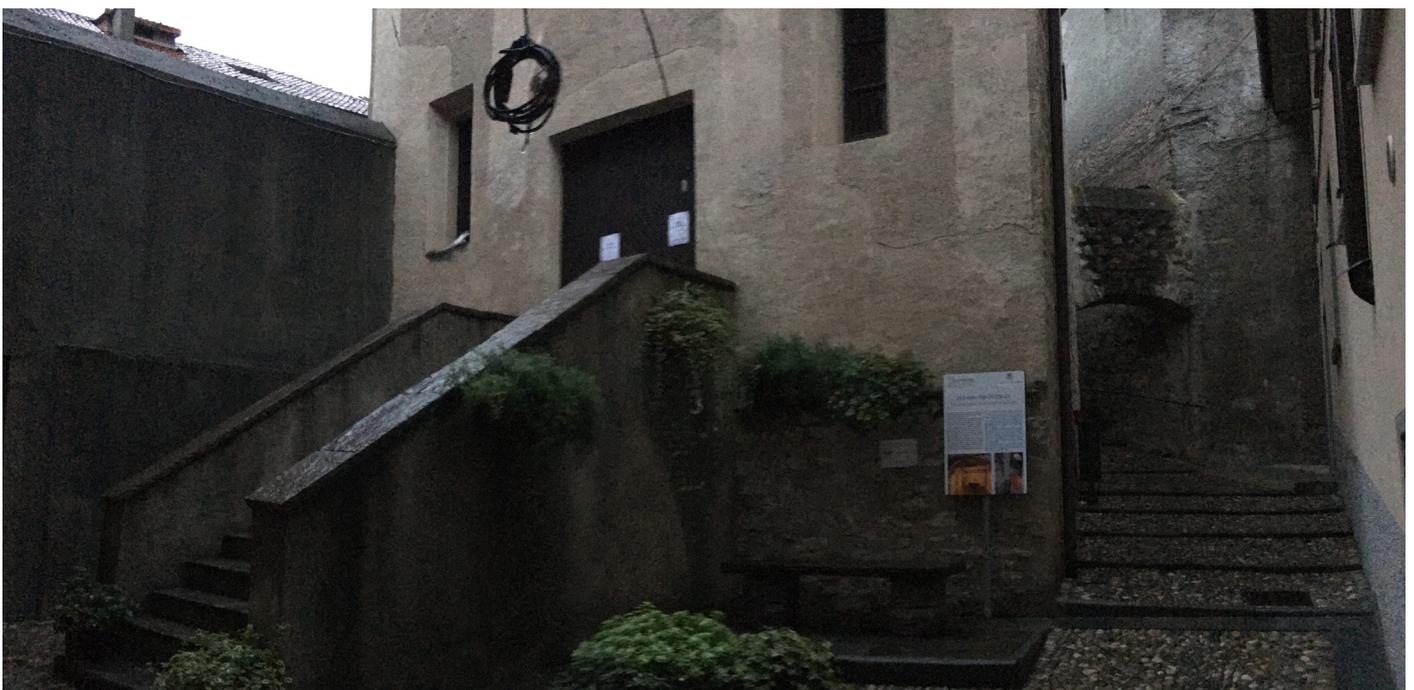
Foto dell'ingresso principale sulla facciata ovest

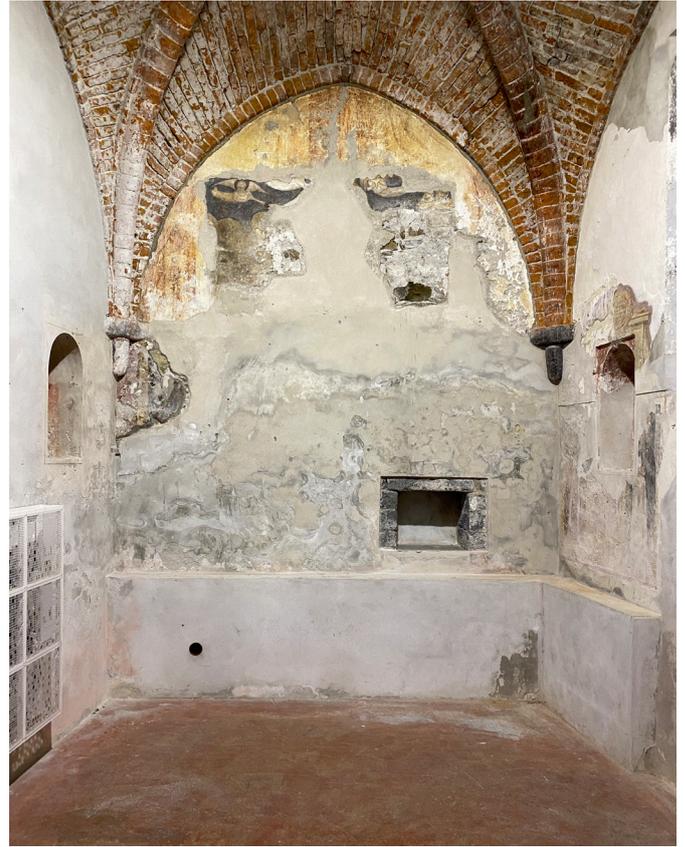
Foto dell'abside e della volta in mattoni

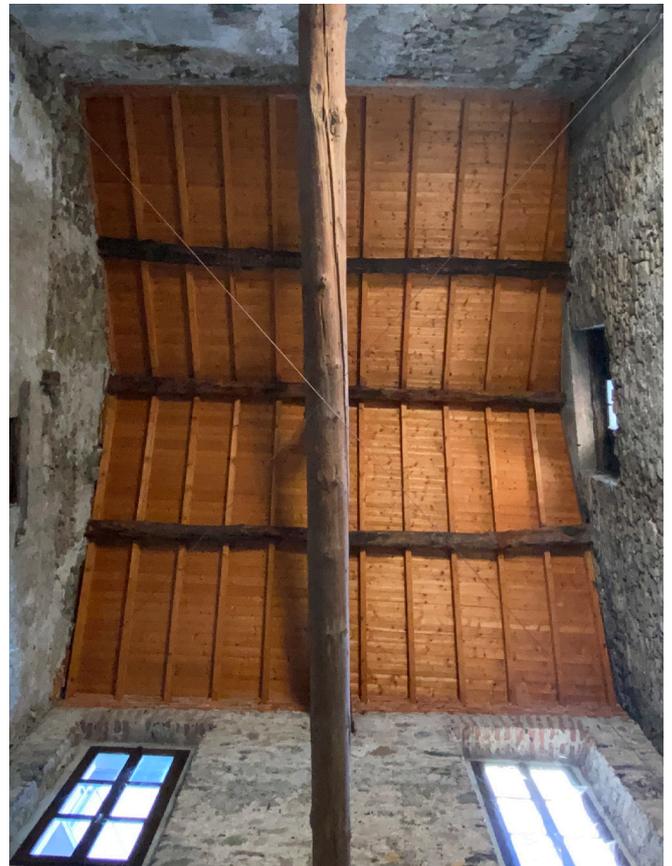
Foto del sistema di travi del tetto

- Carteggiatura delle superfici in legno delle travi del tetto (primarie e secondarie), dei listoni a soffitto, delle travi esistenti e delle capriate;
- Verniciatura delle travi del tetto (primarie e secondarie), dei listoni a soffitto, delle travi esistenti e delle capriate;
- Stuccatura saltuaria di nodi e fessure nelle superfici in legno;
- Idrosabbatura di superfici in pietra a vista;
- Pulizia di superfici con getto di vapore;
- Preparazione superfici metalliche con trattamento anti-ruggine e verniciature di finitura varie.

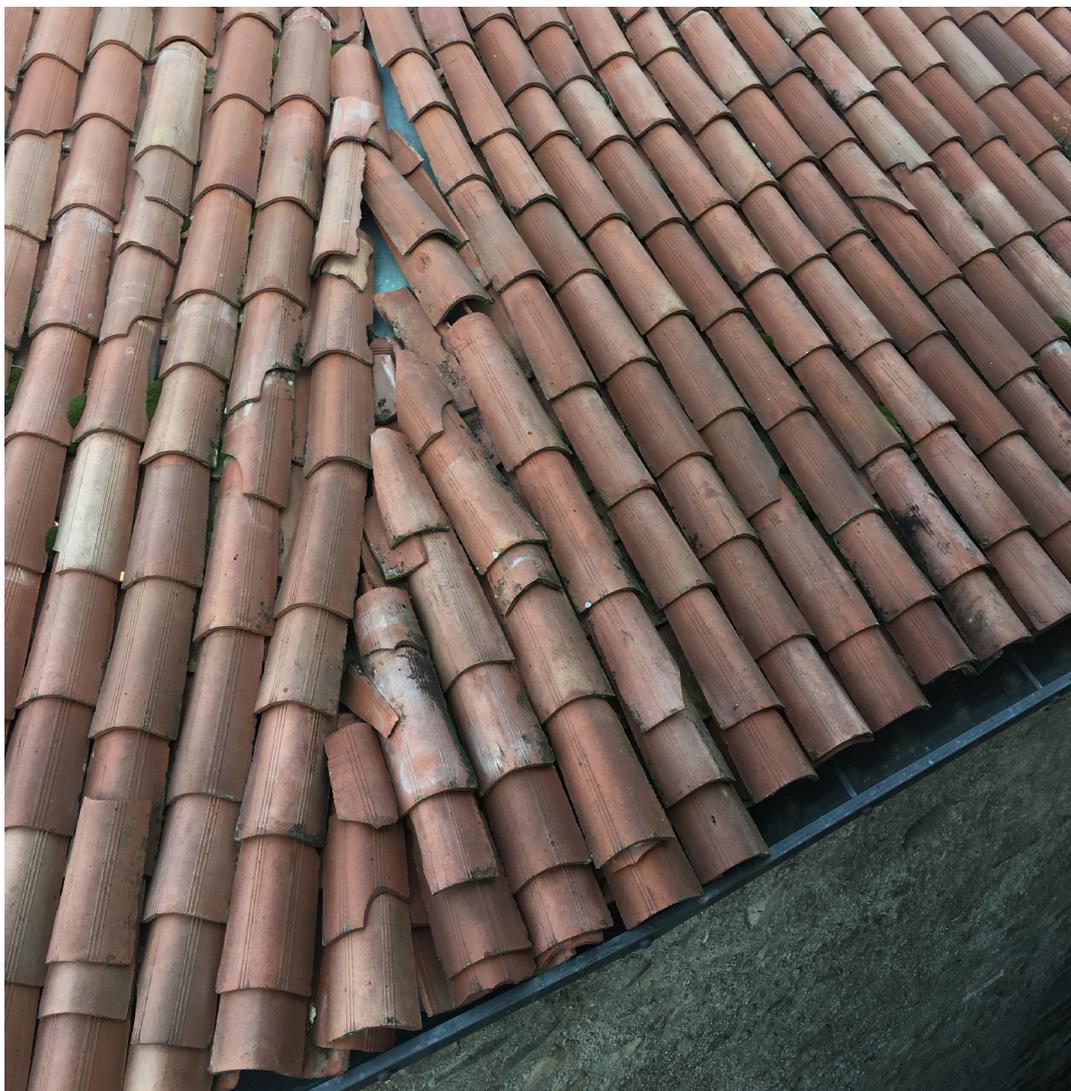
Dettaglio dello stato di degrado dei coppi

Gli interventi di progetto e di restauro riguardano quasi esclusivamente l'interno del fabbricato 'Ex Chiesa di S.Nicolao', ad esclusione dei lavori di sostituzione dei coppi sulla copertura, attualmente in rapido degrado. In primo luogo, l'indagine progettuale nasce dalla necessità di preservare e valorizzare le stratificazioni di natura storica di tutti gli interventi che ad oggi presentano l'edificio nel suo stato di fatto e che ne hanno delineato il forte carattere unico e identitario.

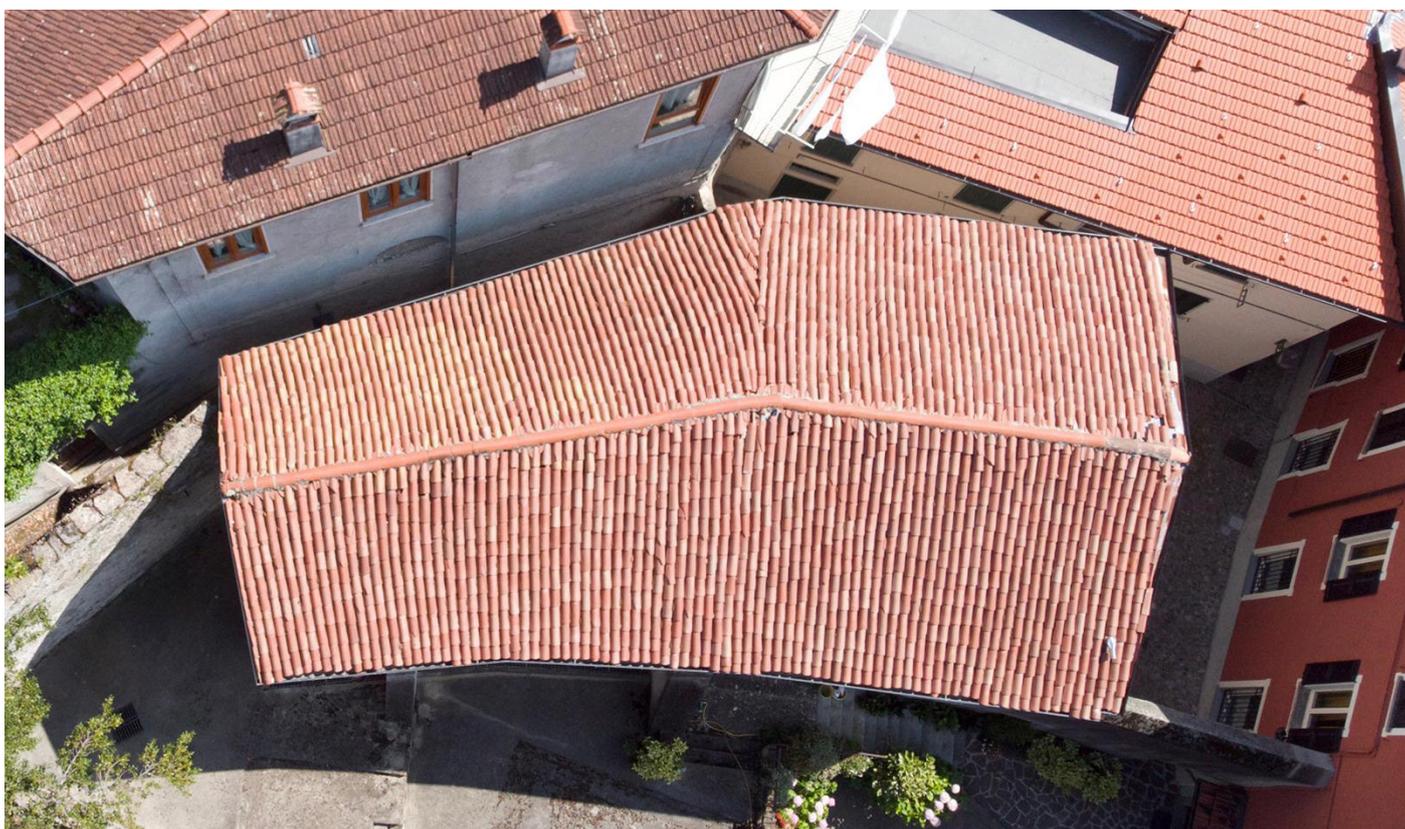
Foto dal drone della copertura

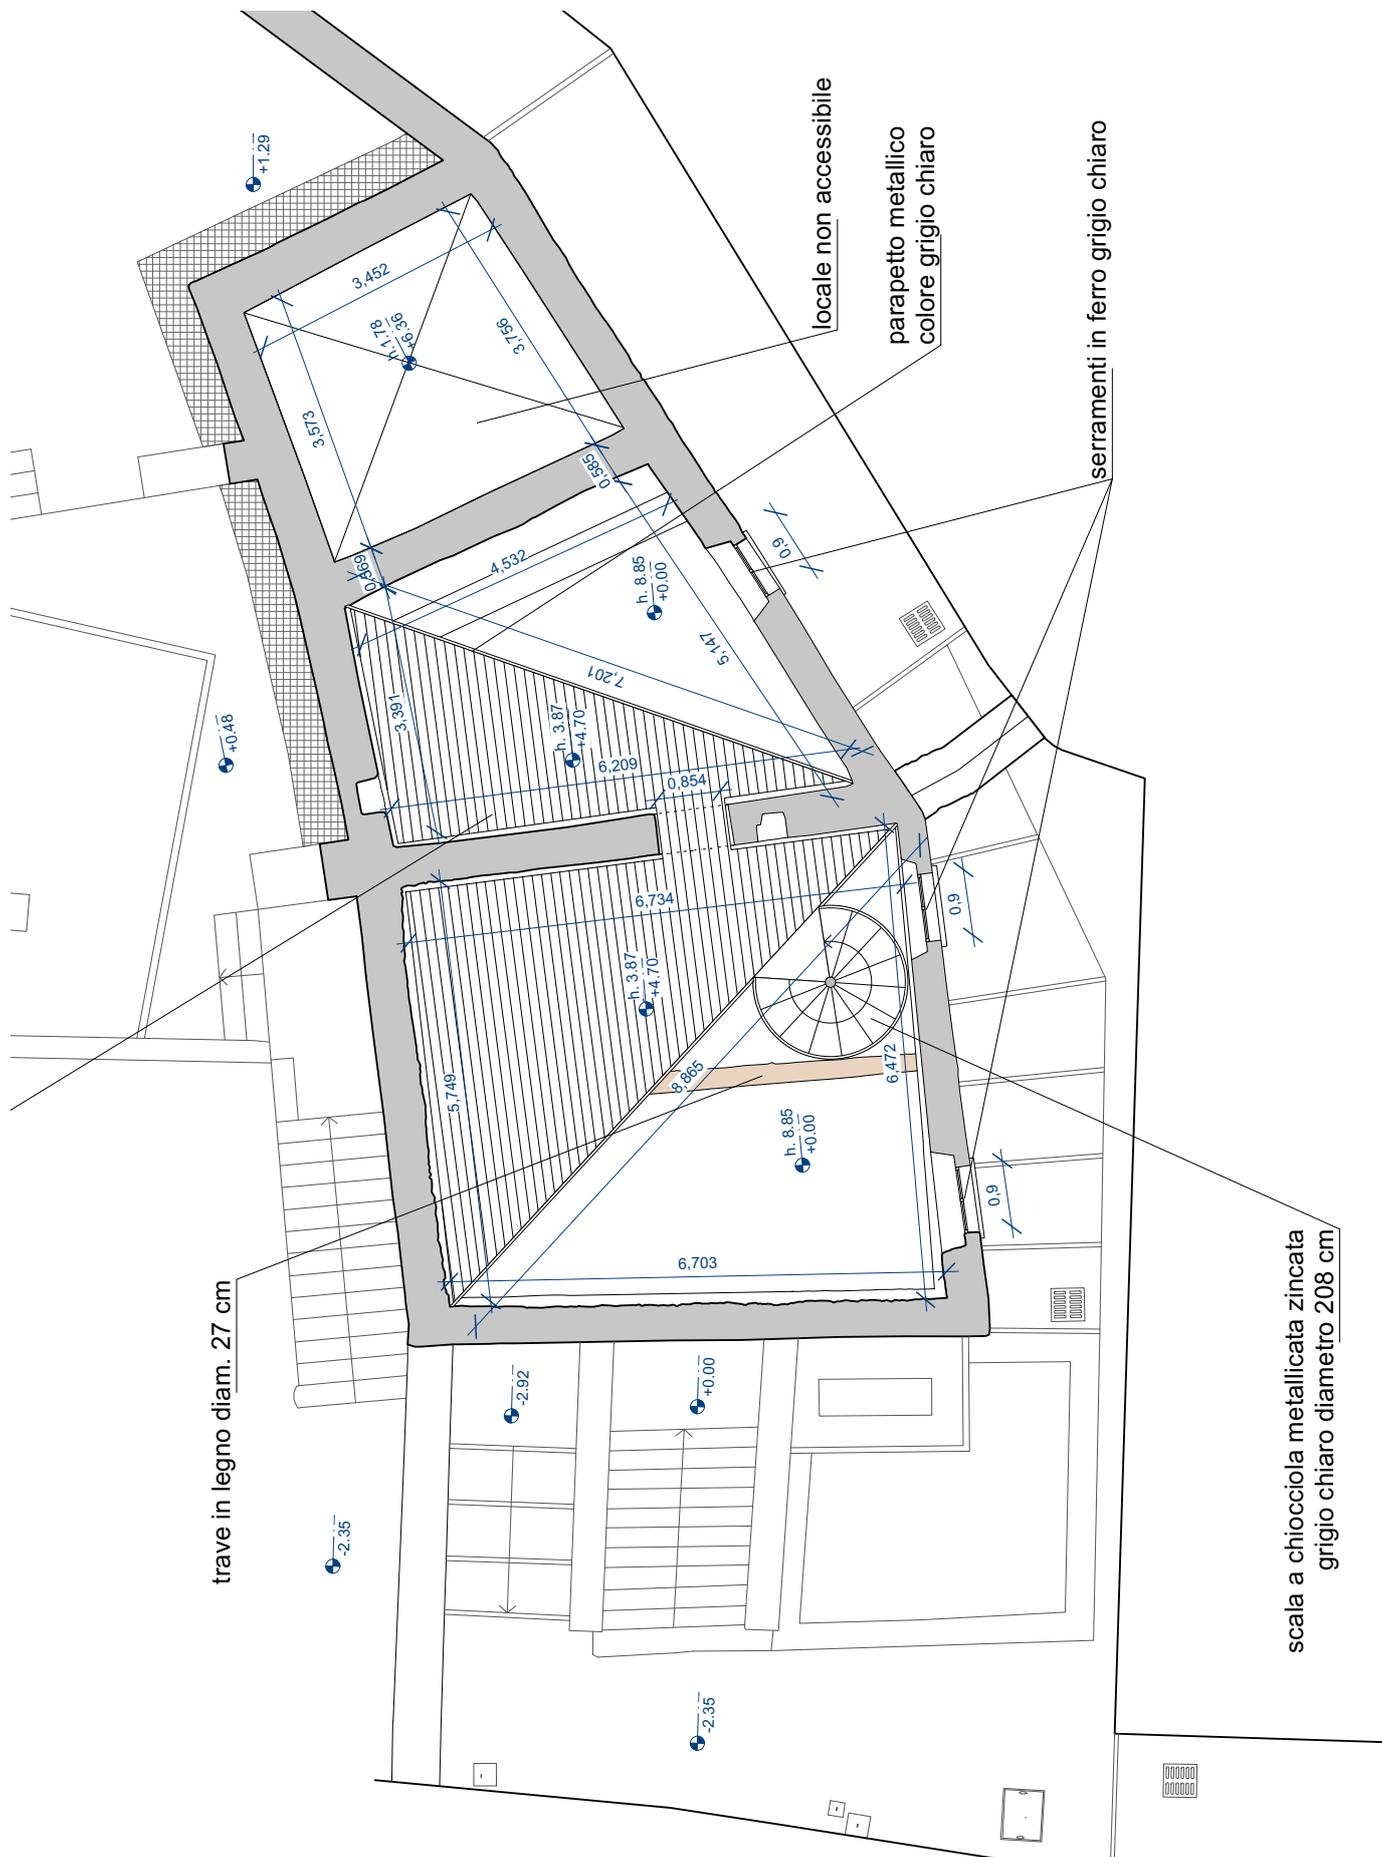
Immagine 1. Pianta piano primo - progetto.

Dalla pianta del piano primo si evince come la soluzione adottata consenta alla luce naturale proveniente dalla facciata sud di filtrare all'interno dello spazio museale anche al piano terra.

Il posizionamento delle scale permette una flessibilità dello spazio per esposizioni e manifestazioni.

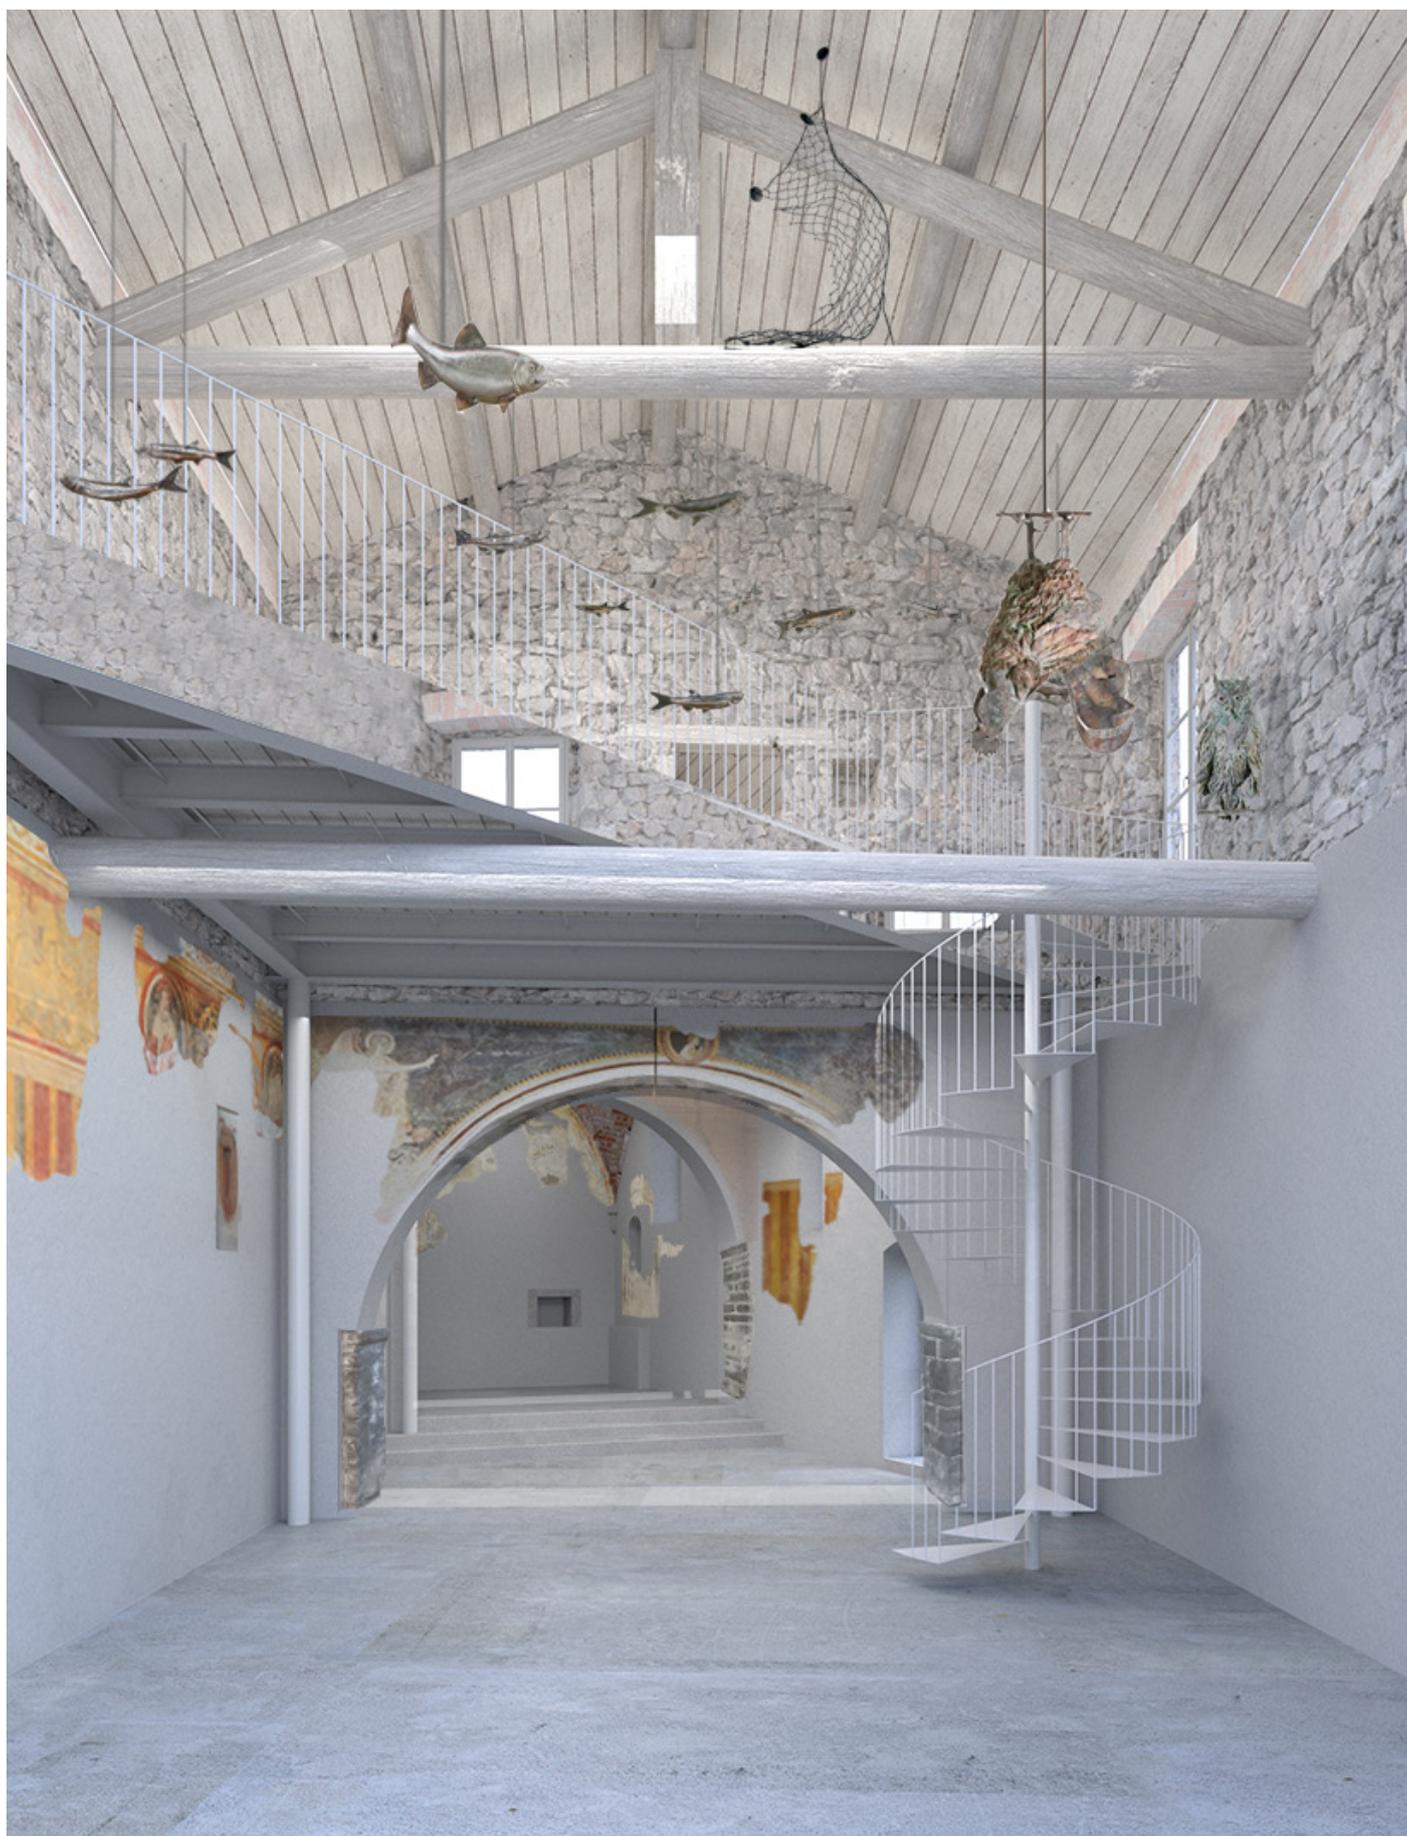
Foto-inserimento con vista dall'ingresso principale verso l'abside

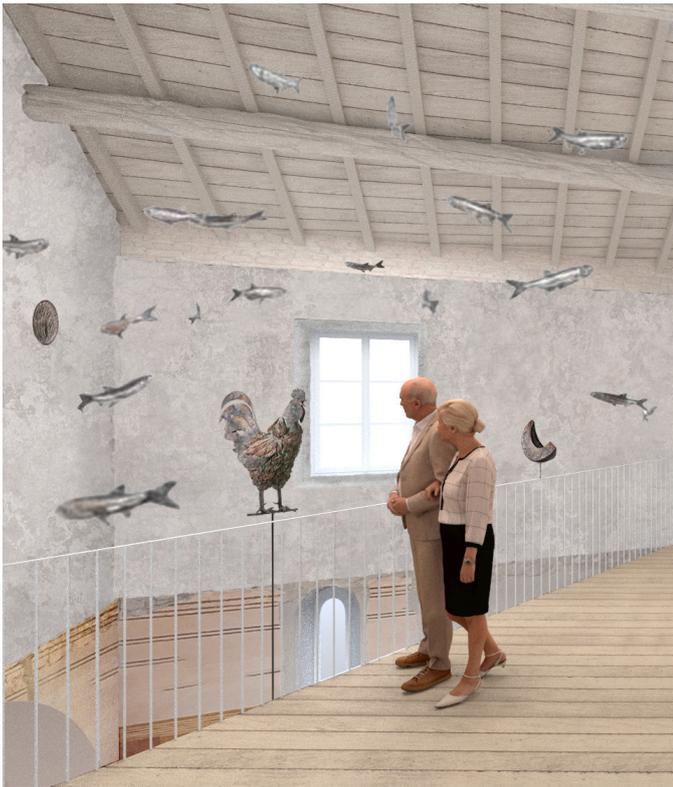
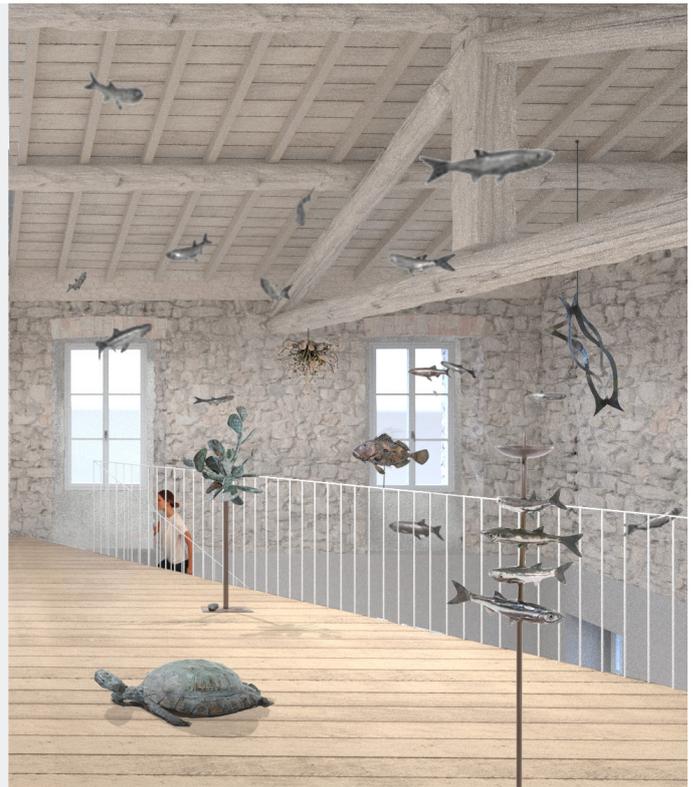
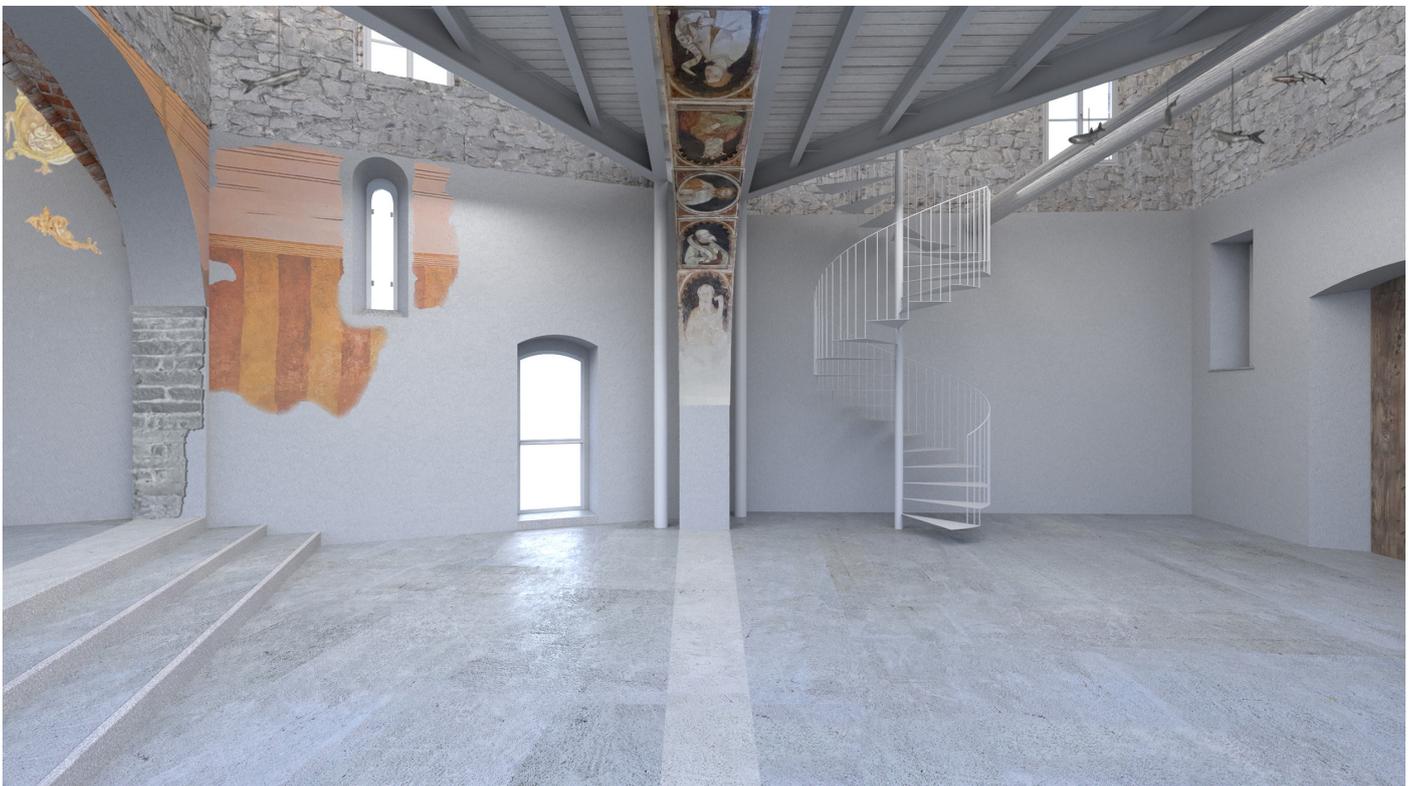
(in alto) fotoinserimento con vista dal soppalco verso la parete sud

(in basso) fotoinserimento con vista dal sottarco tra la prima e la seconda campata verso la parete sud

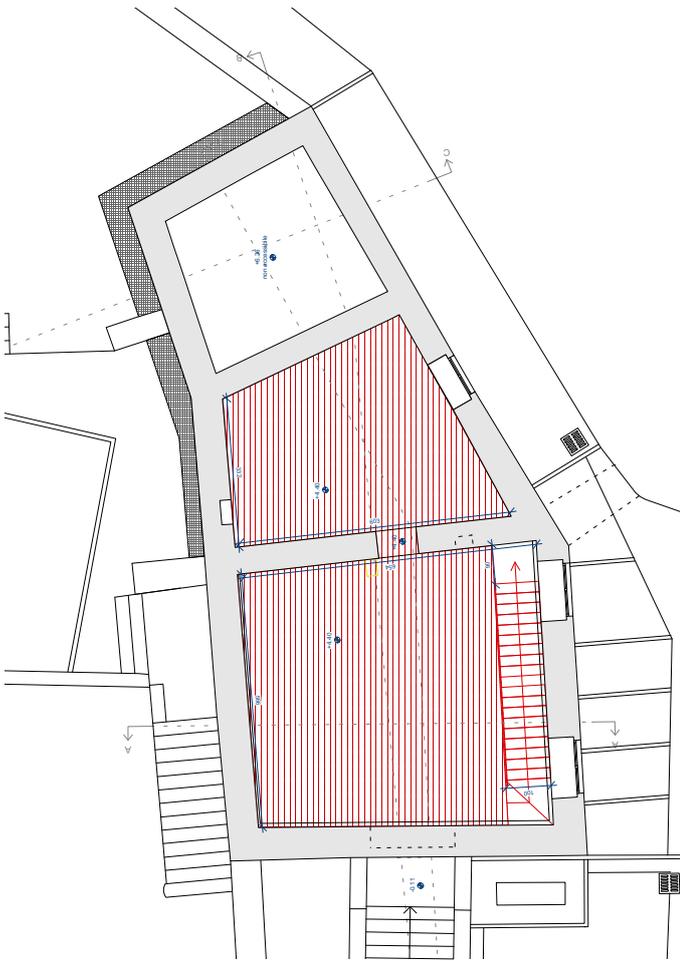
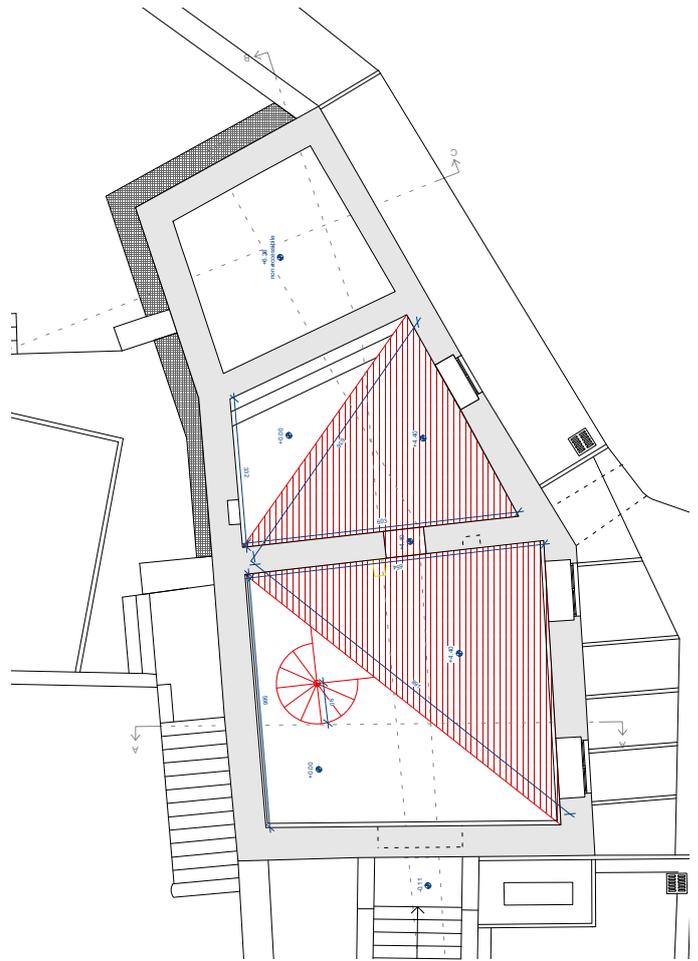
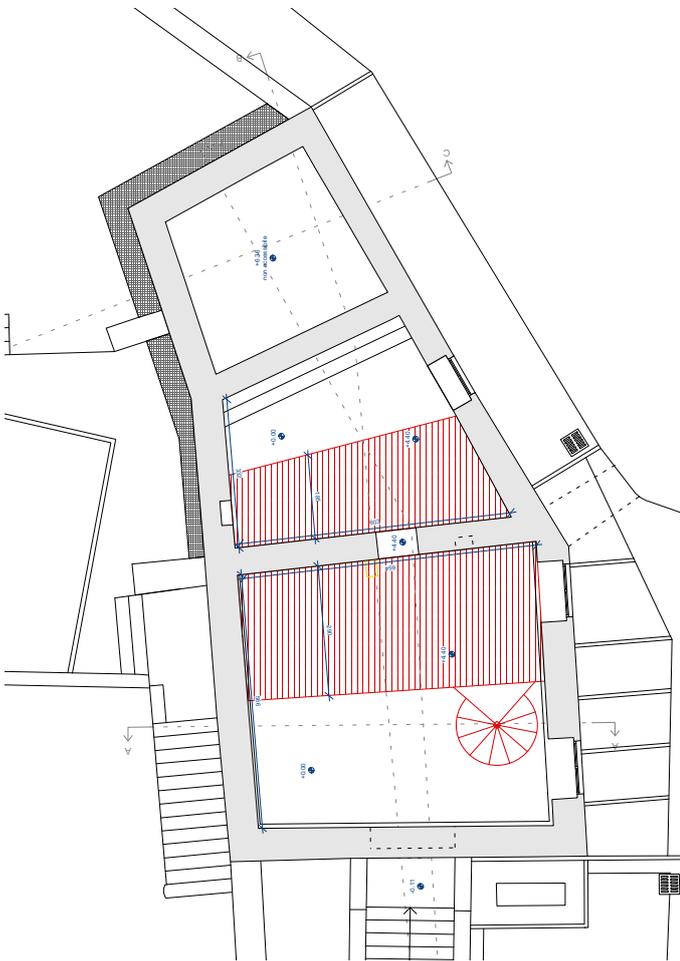
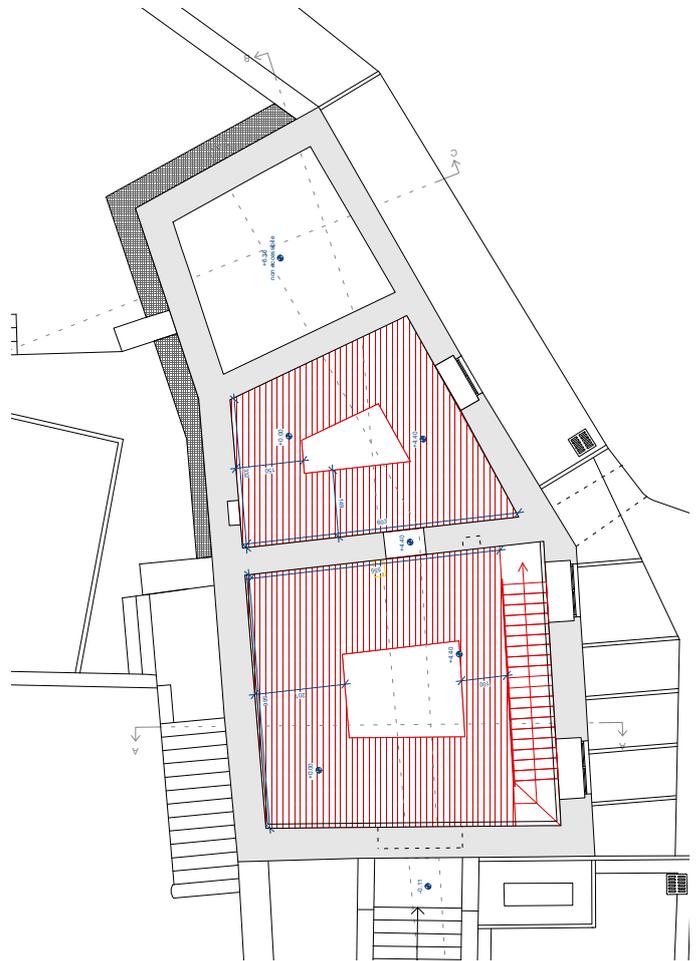
Test di soluzioni alternative scartate di costruzione del nuovo solaio a quota metri 4,40

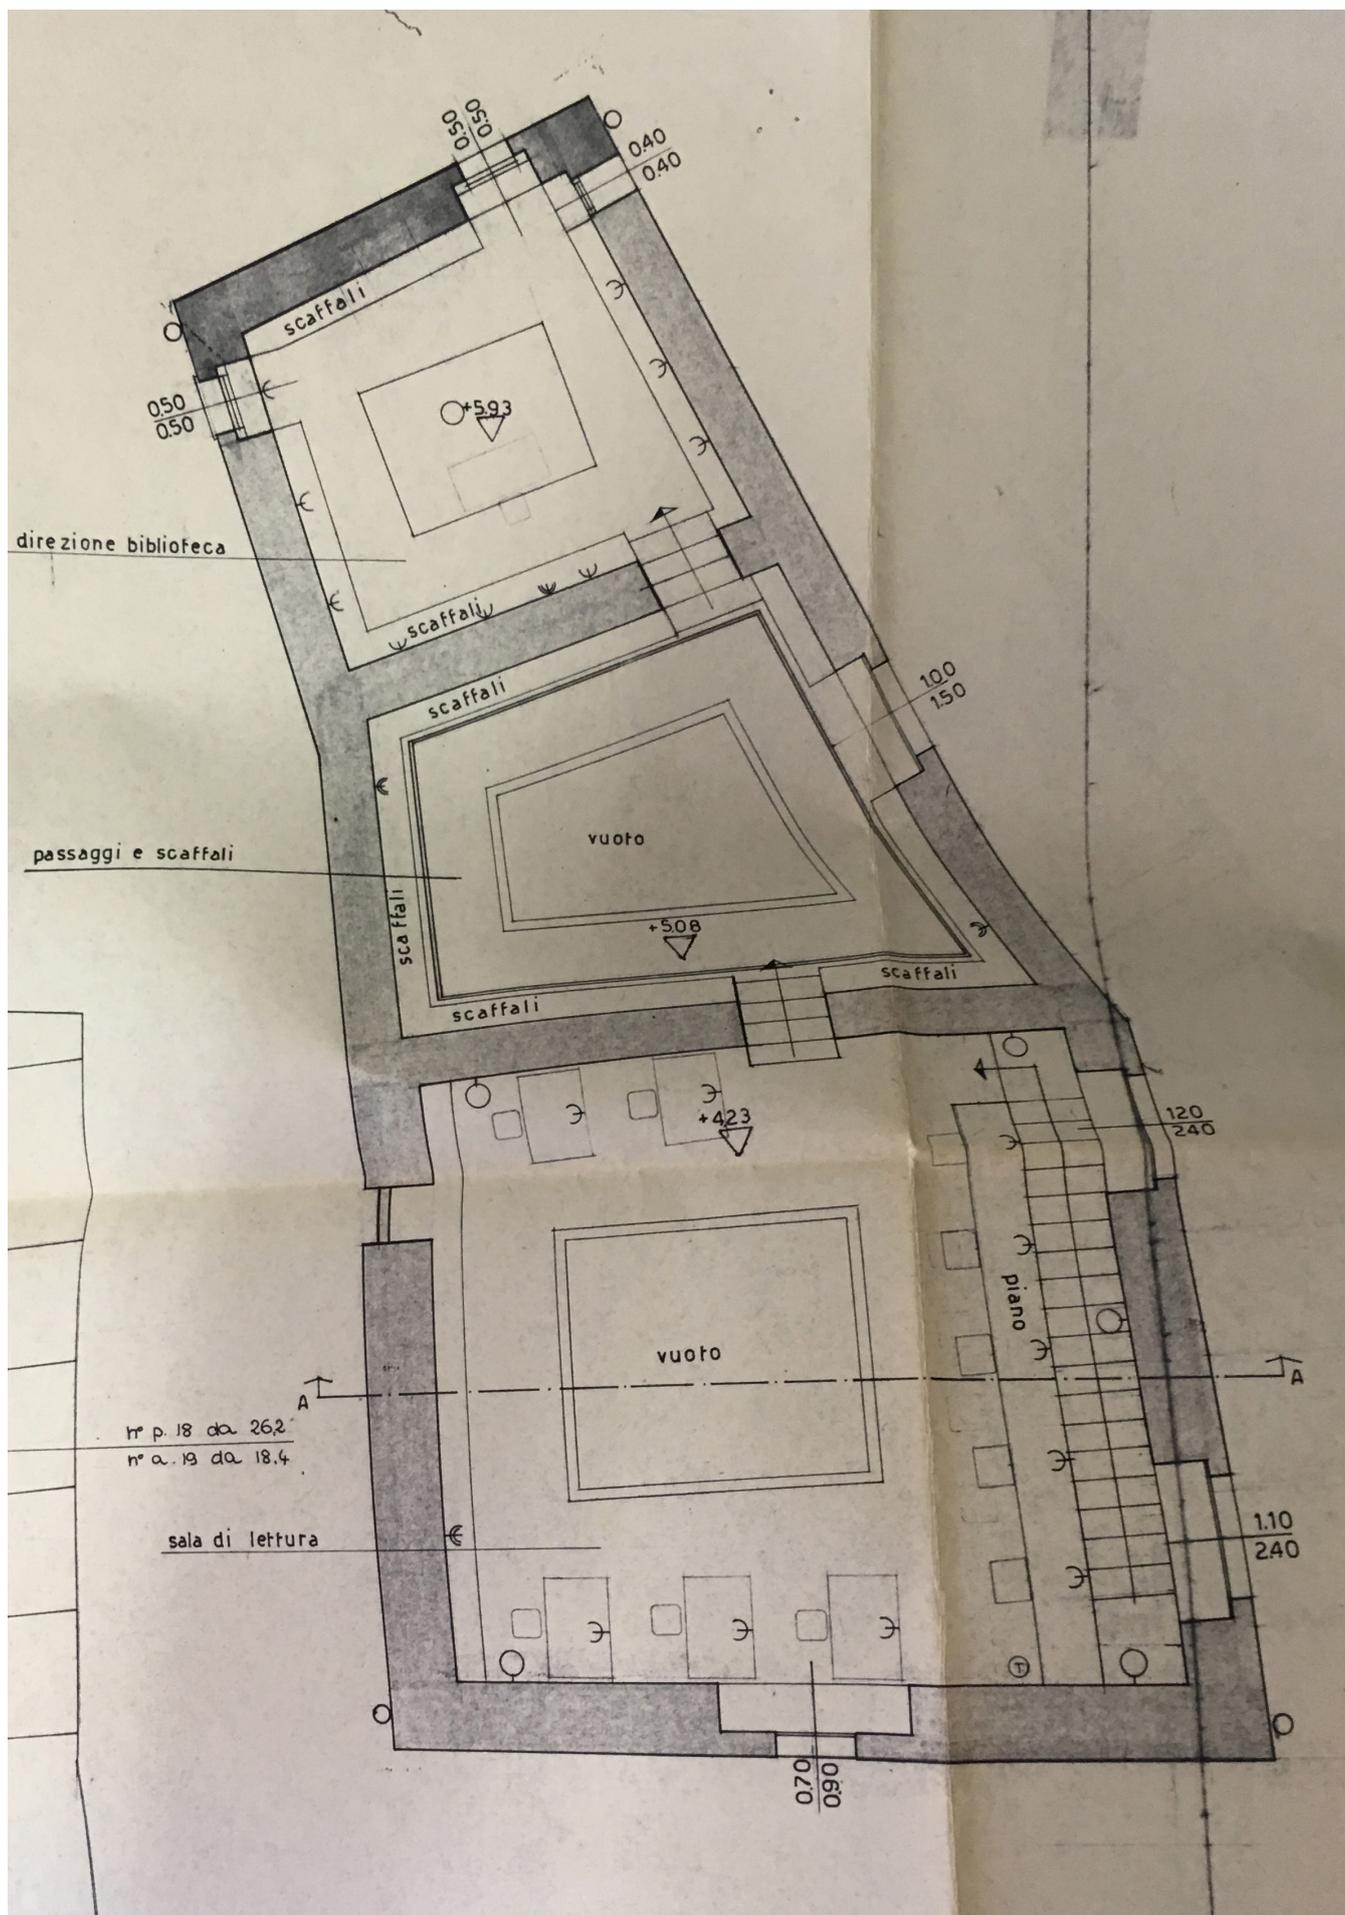
Pianta piano primo della proposta progettuale dello studio di progettazione Monti G.P.A. per la trasformazione dell'Ex chiesa di S. Nicolao in una biblioteca comunale, progetto del 1977 agg. nel 1981
