COMUNE DI BEMA

SERVIZI TECNICI DI PROGETTAZIONE DEFINITIVA, ESECUTIVA, COORDINAMENTO DELLA SICUREZZA IN FASE DI PROGETTAZIONE E DI SERVIZI DI GEOLOGIA INERENTI LAVORI DI «COMPLETAMENTO DEI LAVORI CONCERNENTI LA FRANA DI BEMA SUL TORRENTE BITTO - REALIZZAZIONE ED ADEGUAMENTO DEL COLLEGAMENTO VIARIO COL FONDOVALLE»

PROGETTO DEFINITIVO

Data	Aprile	2022
RELAZIONE GEOLOGICA E GEOMECCANICA	Rev.	01	Pag. 1/60

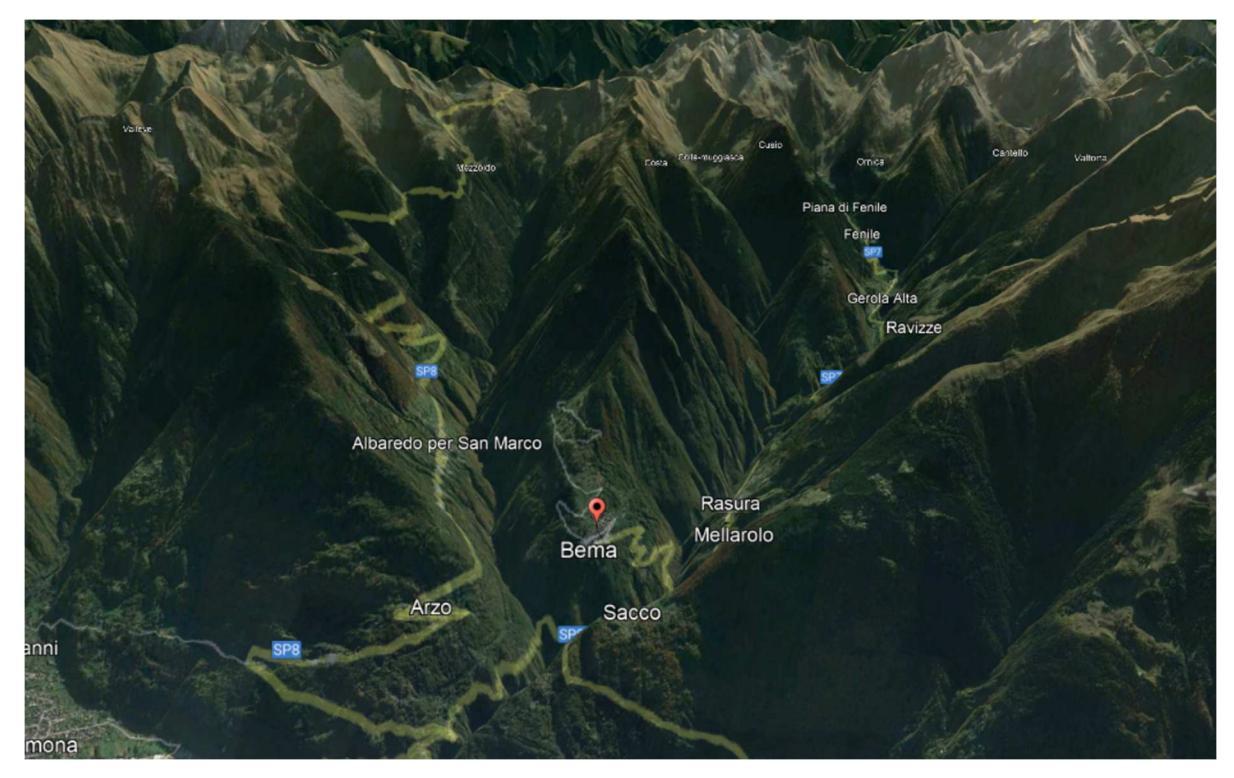
Figura 3-1 – Vista aerea verso sud del bacino del torrente Bitto, rami di Albaredo e di Gerola

L'area interessata dalle opere in progetto si trova al piede di una stretta dorsale morfologico strutturale che si estende in direzione SSE-NNO sul versante meridionale della Bassa Valtellina, delimitata a ovest dalla valle del torrente Bitto di Gerola e a est da quella del torrente Bitto di Albaredo (**Figura 3-1**).

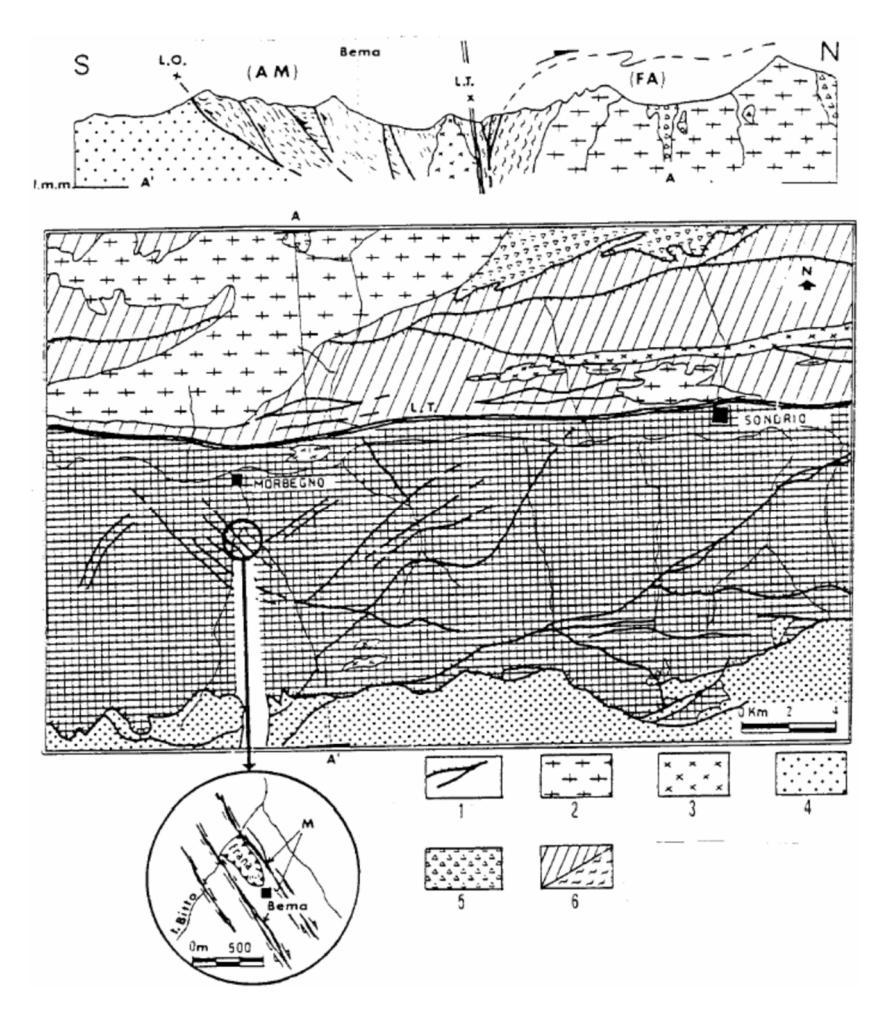
Figura 3-3 – Schema geologico-strutturale della bassa Valtellina e sezione geologica N-S L.O.: Linea Orobica; L.T.: Linea del Tonale; FA: aree delle falde pennidiche Austroalpine; AM: Alpi Meridionali; 1: principali lineamenti tettonici; 2: massa intrusiva terziaria; 3: masse intrusive erciniche; 4: copertura sedimentaria del bacino del Collio (permiano); 5: ofioliti alpine; 6: basamento cristallino delle Alpi Meridionali

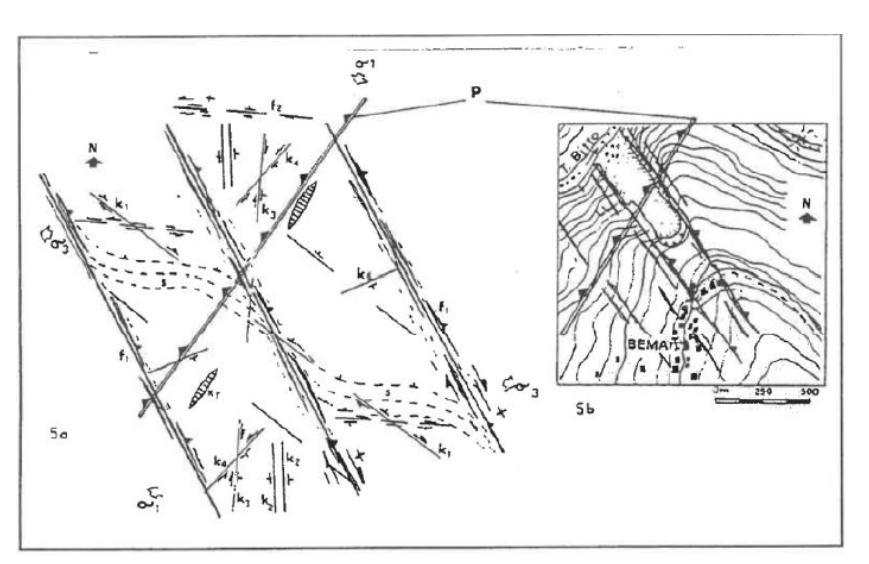
Figura 3-4 – Discontinuità tettoniche osservate nell'area della frana di Bema e schema del campo degli sforzi

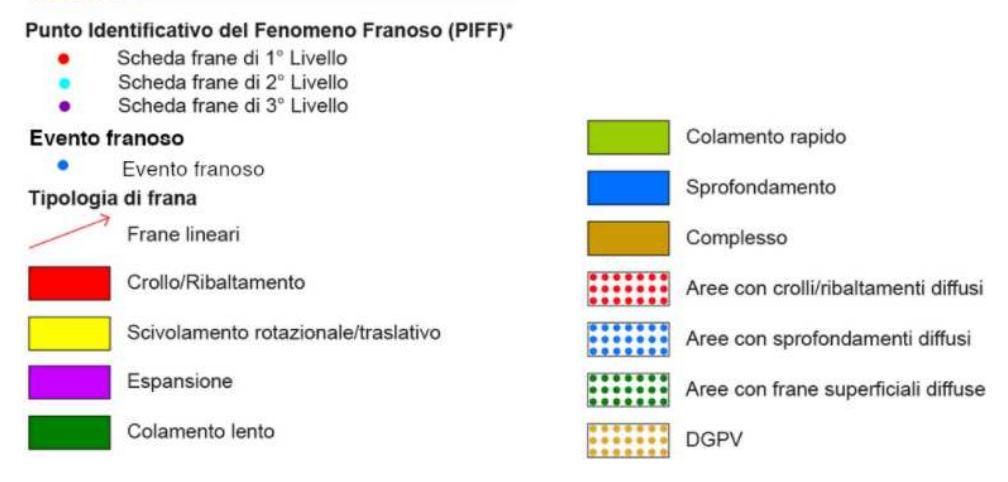
Figura 3-5 - Carta del censimento dei fenomeni gravitativi IFFI (Rif. [18])

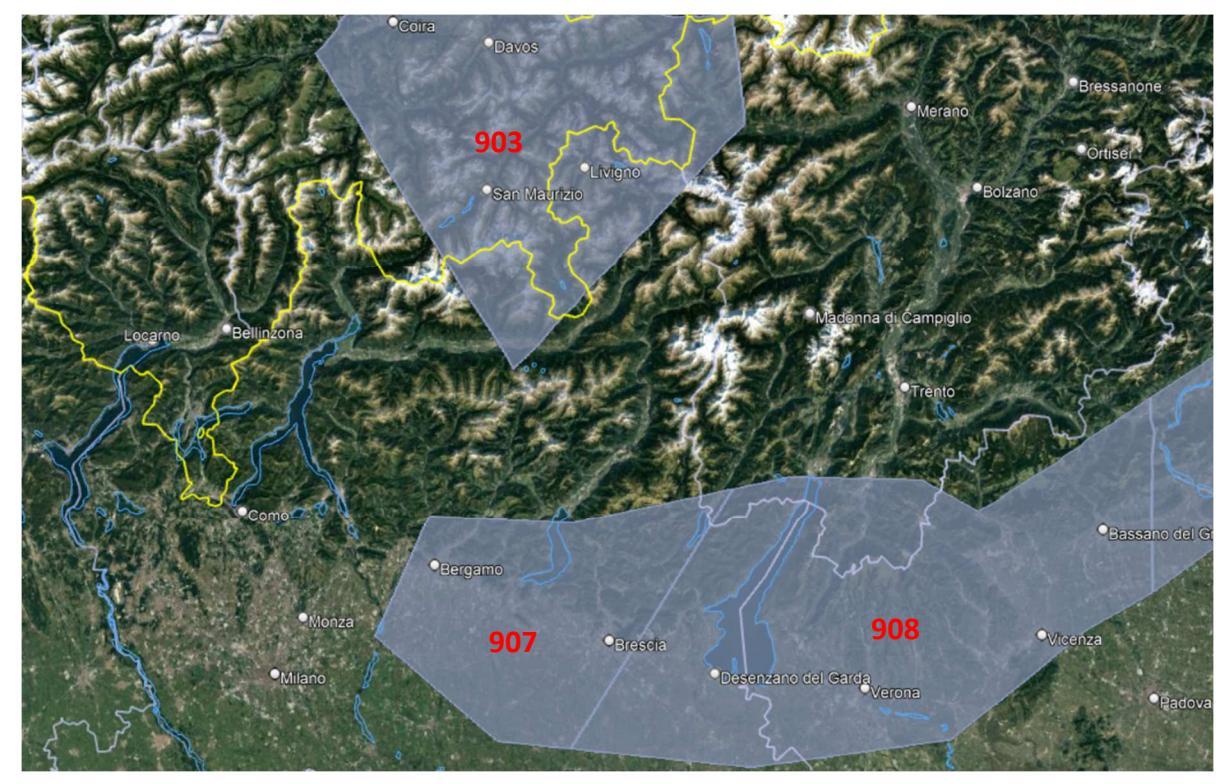
Figura 3-7 - Zone sismogenetiche (Rif. [21])

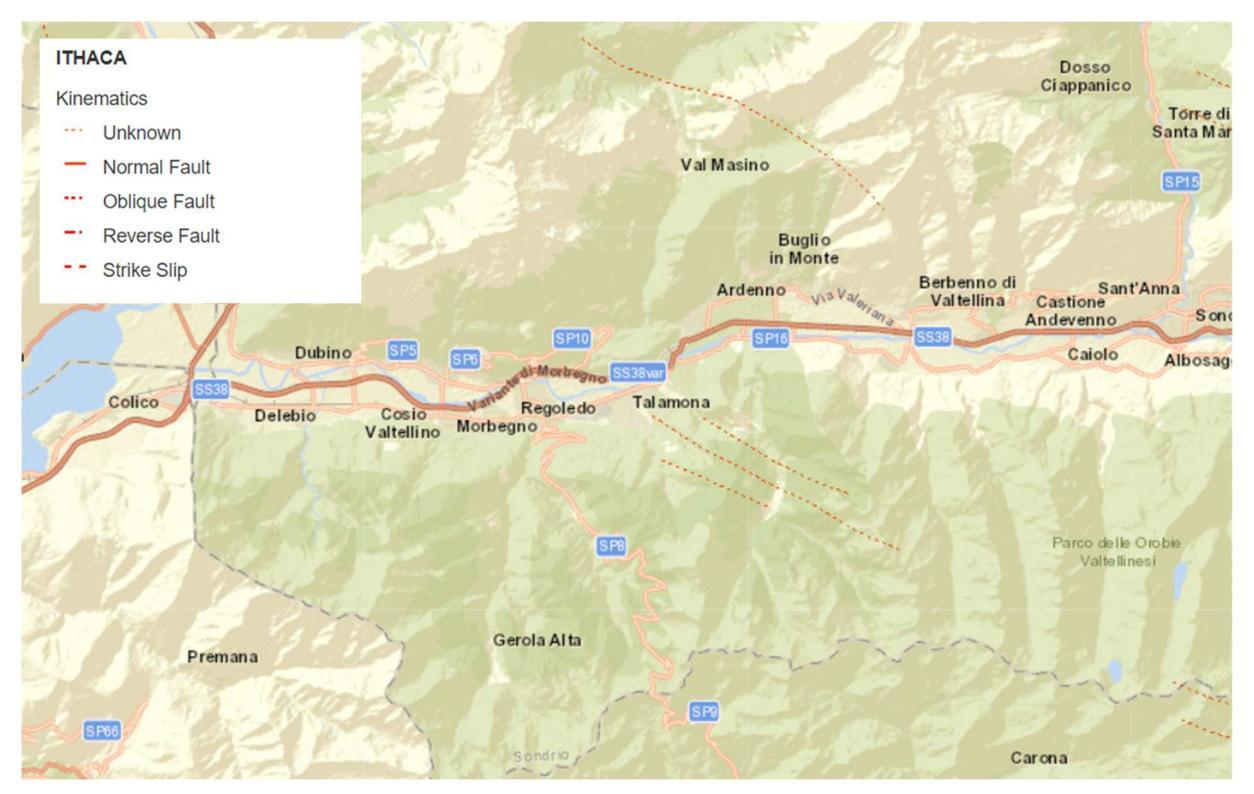
Figura 3-8 – Zone sismogenetiche lineari prossime all'area di progetto (Rif. [22])

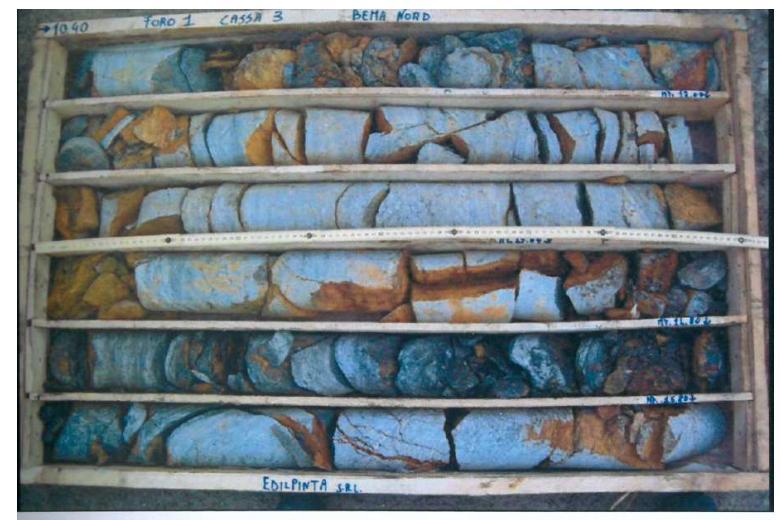
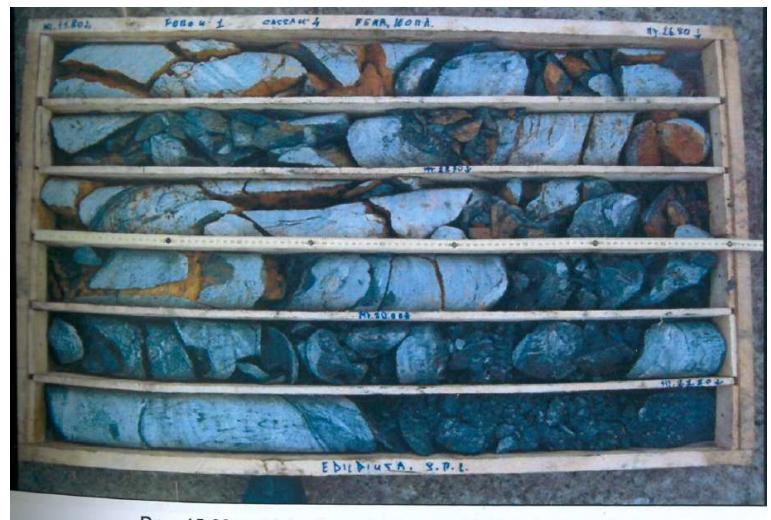
Da - 10.40 metri, in alto a sinistra, a - 15.80, in basso a destra

Da - 15.80 metri, in alto a sinistra, a - 21.20 in basso a destra

Figura 4-1 – Foto cassette catalogatrici del sondaggio S1/06 (da 10.4 m a 21.2 m di profondità)

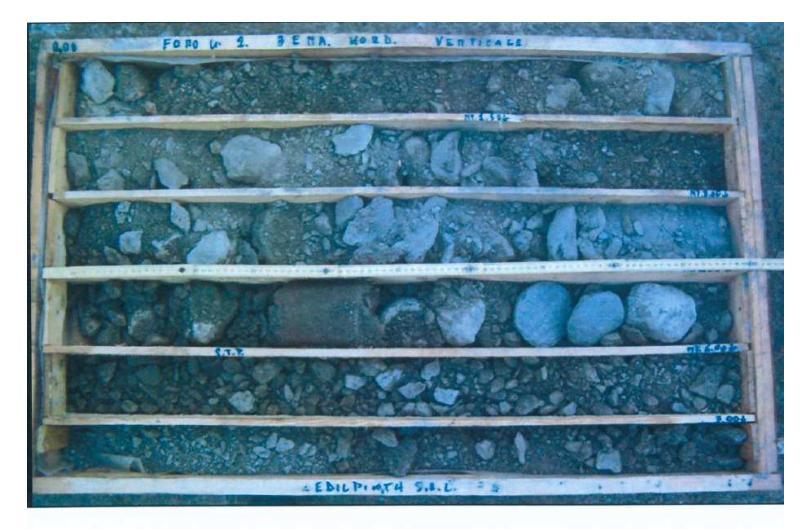
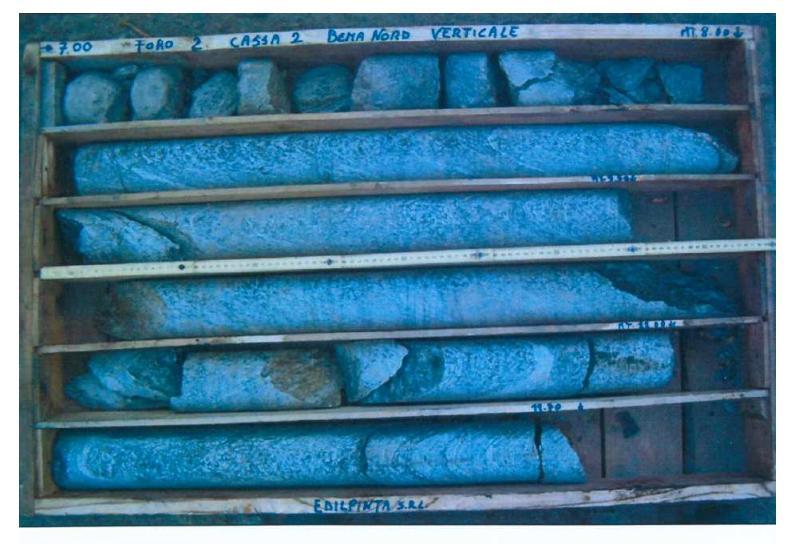
Dal piano campagna, in alto a sinistra, a - 7.00 metri in basso a destra

Da - 7.00 metri in alto a sinistra a - 11.70 in basso a destra

Figura 4-2 – Foto cassette catalogatrici del sondaggio S2/06 (da 7 m a 11.7 m di profondità)

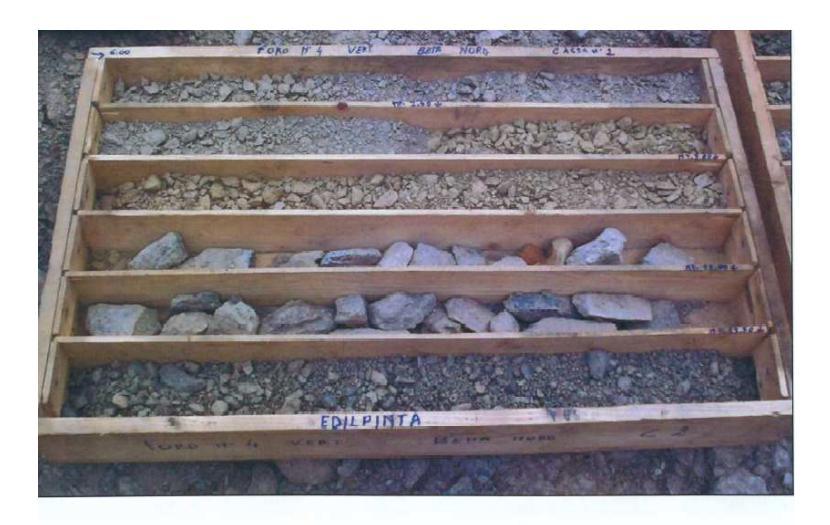
Da - 6.00 m, in alto a sinistra a -13.50 m, in basso a destra

Figura 4-4 – Foto cassetta catalogatrice sondaggio S4/06 (da 6 m a 13.5 m)

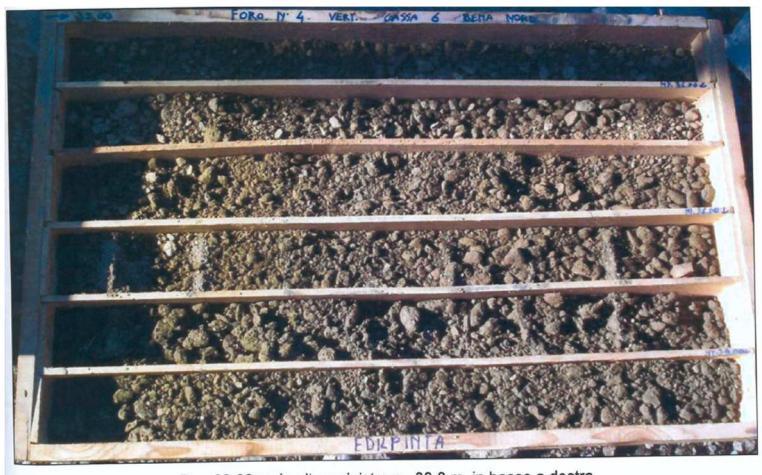
Da –32.00 m, in alto a sinistra a –39.0 m, in basso a destra

Figura 4-5 – Foto cassetta catalogatrice sondaggio S4/06 (da 13.5 m a 20 m)

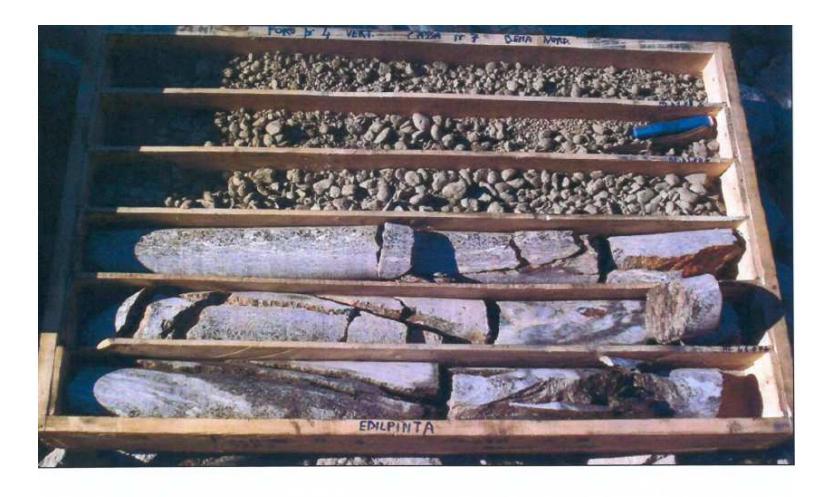
Da –39.0 m, in alto a sinistra, a – 46.0 m, in basso a destra

Figura 4-6 – Foto cassetta catalogatrice sondaggio S4/06 (da 39 m a 46 m)

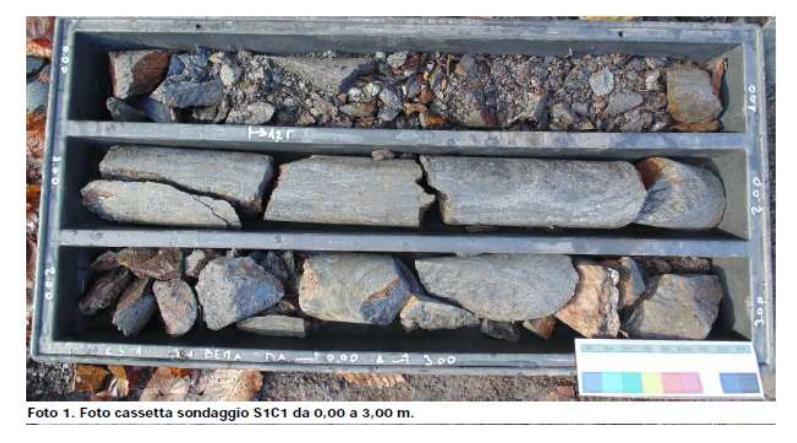
Figura 4-7 – Foto cassetta catalogatrice sondaggio S1/21 (da 0 m a 3 m)

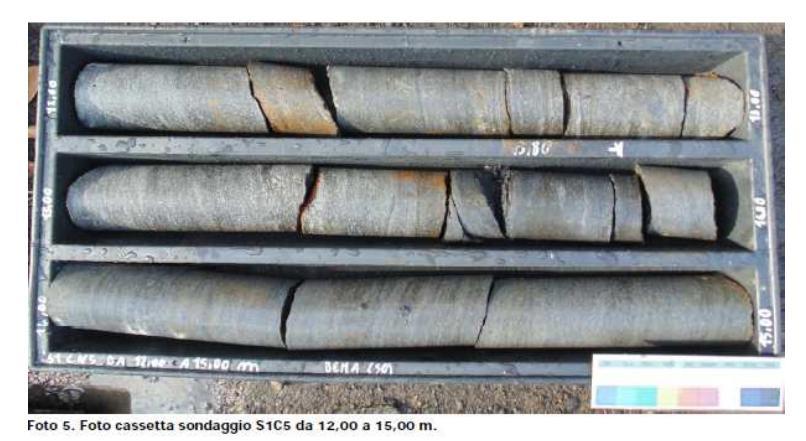
Figura 4-8 – Foto cassetta catalogatrice sondaggio S1/21 (da 12 m a 15 m)

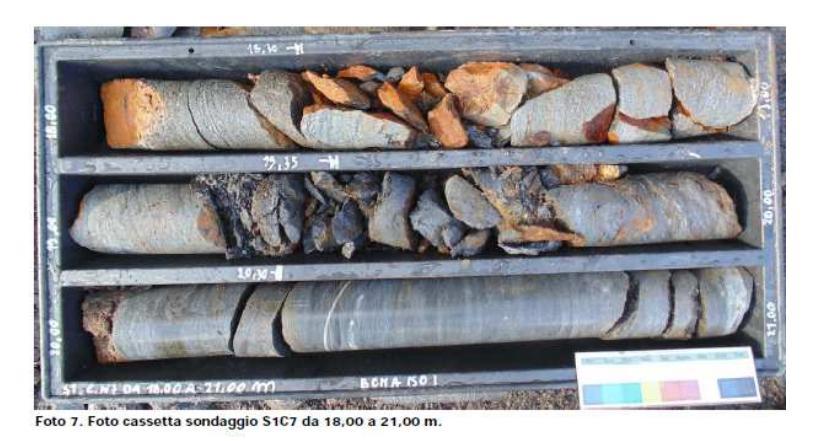
Figura 4-9 – Foto cassetta catalogatrice sondaggio S1/21 (da 18 m a 21 m)

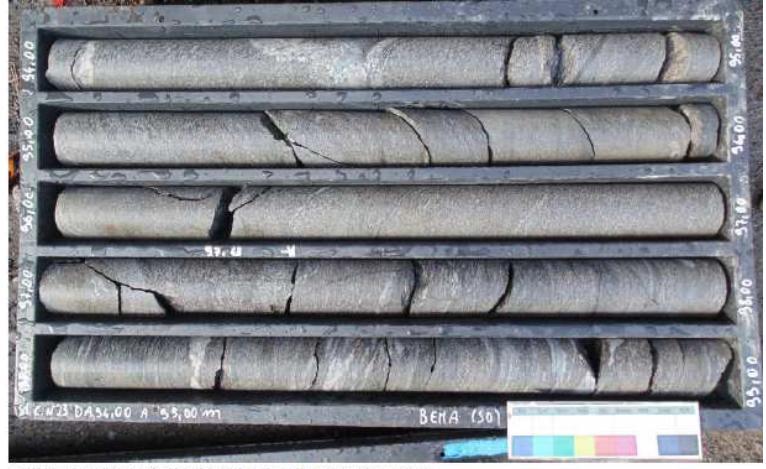
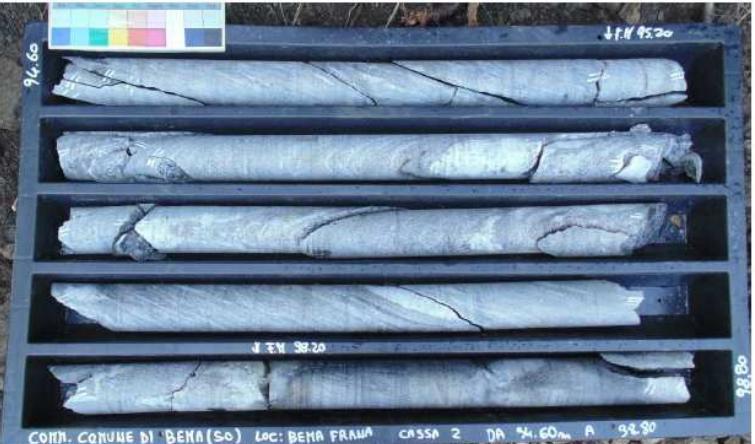
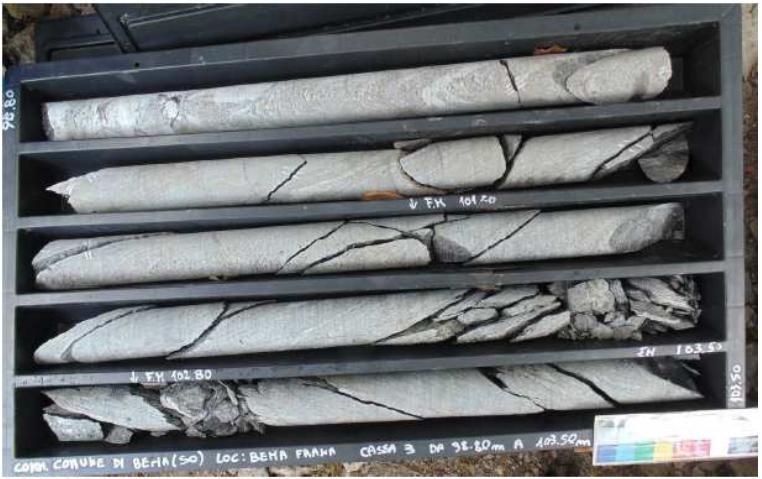
Foto 23. Foto cassetta sondaggio S1C23 da 94,00 a 99,00 m.

Foto 27. Foto cassetta sondaggio S2C3 da 98,80 m a 103,50 m.

Figura 4-11 – Foto cassette catalogatrici sondaggio S2/21 (da 94.6 m a 103.5 m)

A partire dai 100 m da p.c., fino a fine sondaggio, la roccia risulta di ottima qualità e presenta un RQD costante pari al 100%.

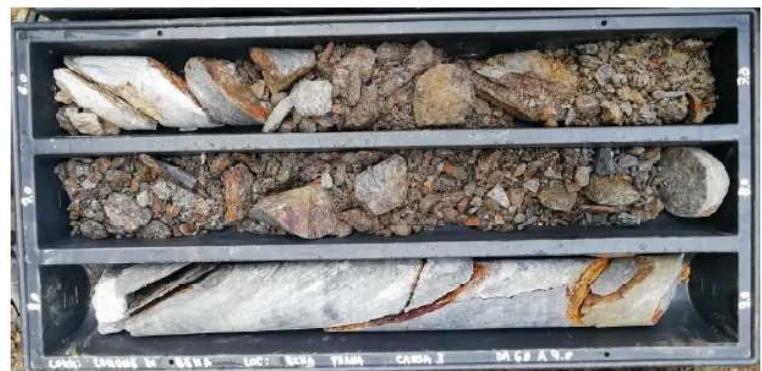
Foto 32. Foto cassetta sondaggio S3C3 da 6,00 m a 9,00 m.

Figura 4-12 – Foto cassetta catalogatrice sondaggio S3/21 (da 6 m a 9 m)

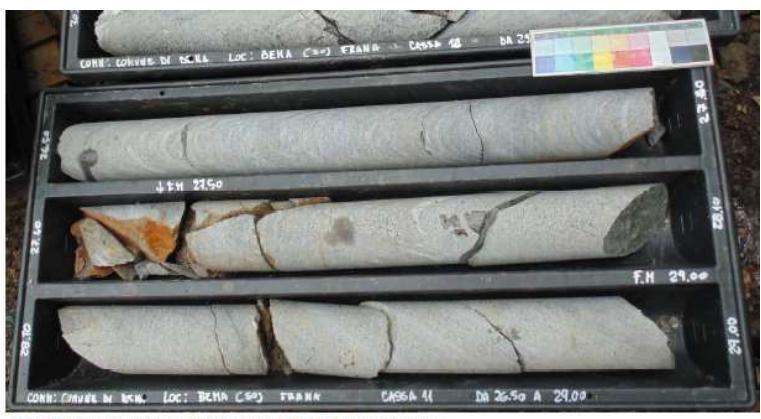
Foto 40. Foto cassetta sondaggio S3C11 da 26,50 m a 29,00 m.

Figura 4-13 – Foto cassetta catalogatrice sondaggio S3/21 (da 26.5 m a 29 m)

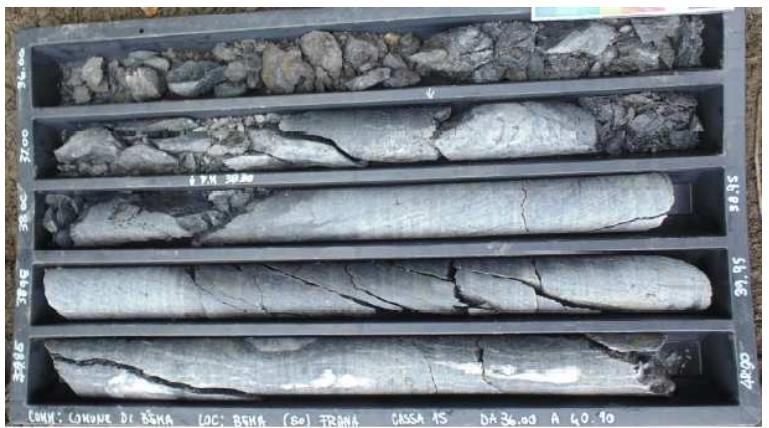
Foto 44. Foto cassetta sondaggio S3C15 da 36,00 m a 40,90 m.

Figura 4-14 – Foto cassetta catalogatrice sondaggio S3/21 (da 36 m a 40 m)

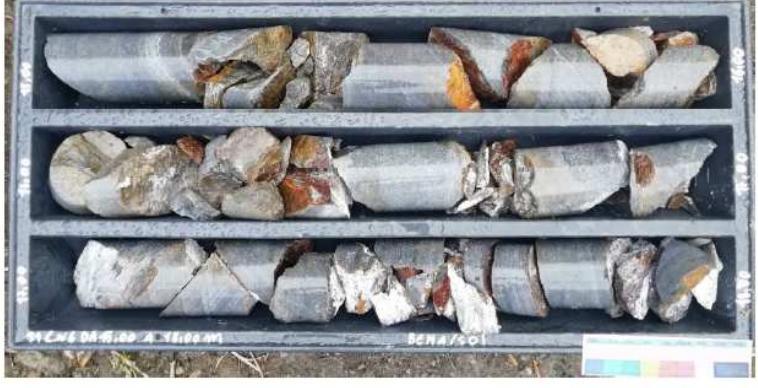
Foto 66. Foto cassetta sondaggio S4C6 da 15,00 a 18,00 m.

Figura 4-15 – Foto cassetta catalogatrice sondaggio S4/21 (da16 m a 18 m)

È stata evidenziata inoltre la presenza di fratture riempite da concrezioni millimetriche di colore bianco, dovute probabilmente alla circolazione di fluidi che hanno provocato la precipitazione di carbonato di calcio, oltre a patine d'ossidazione brune.

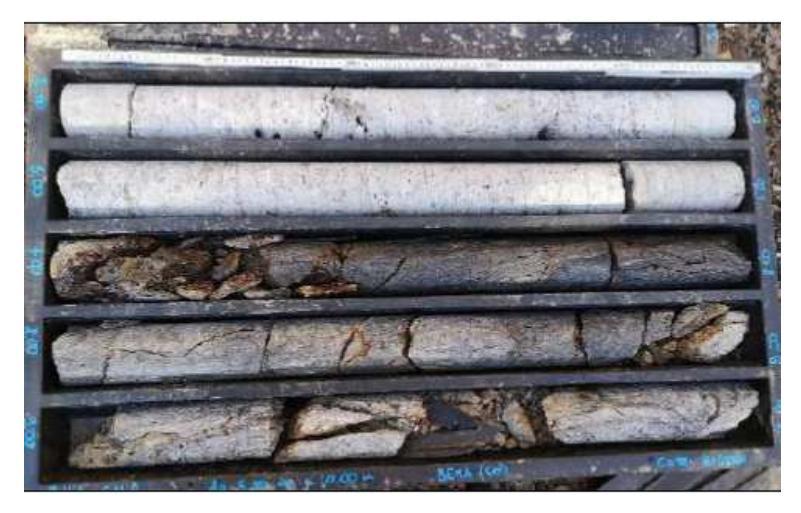
Figura 4-17 – Foto cassetta catalogatrice sondaggio BH1 (da 5 m a 10 m)

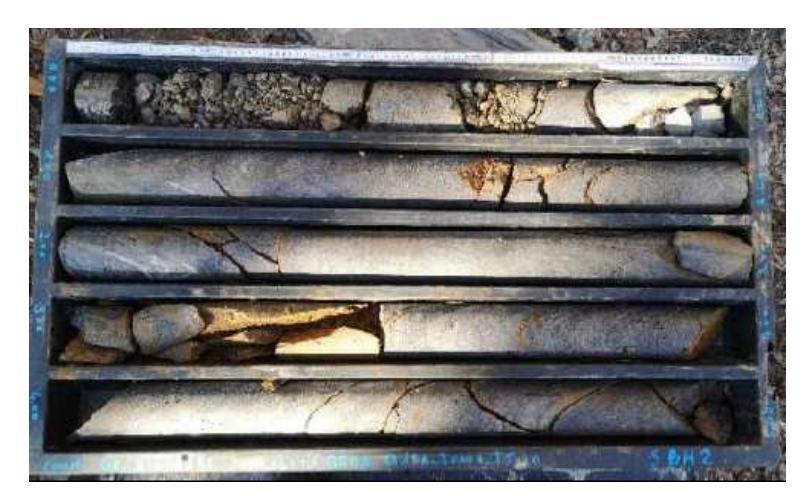
Figura 4-18 – Foto cassetta catalogatrice sondaggio BH2 (da 0 m a 5 m)

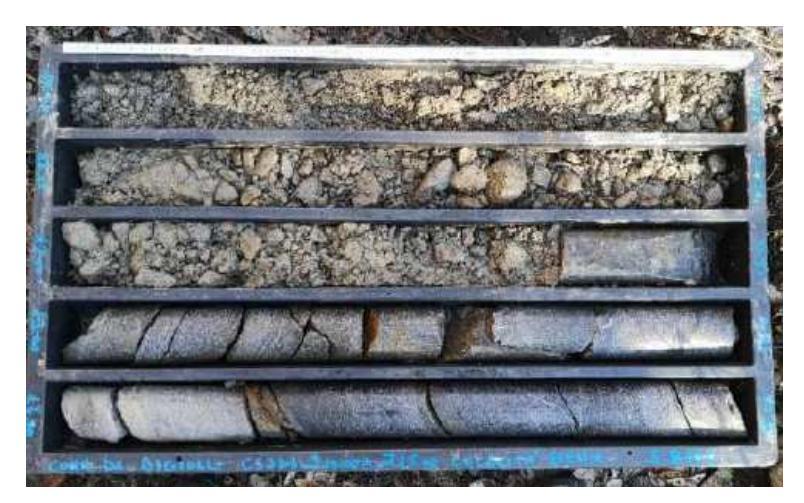
Figura 4-19 - Foto cassetta catalogatrice sondaggio BH3 (da 5 m a 15 m)

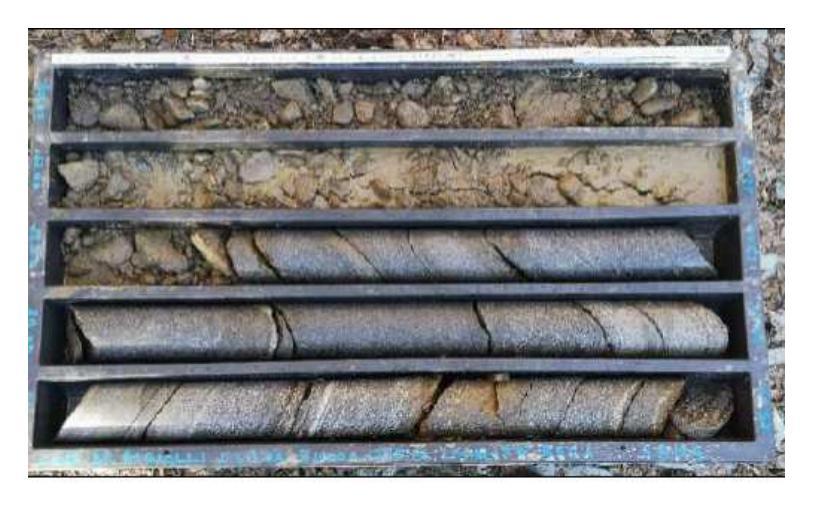
Figura 4-20 – Foto cassetta catalogatrice sondaggio BH4 (da 10 m a 15 m)

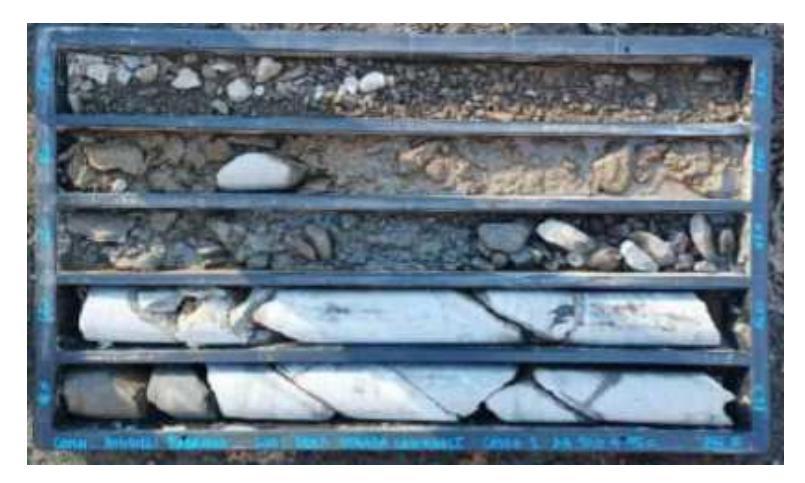
Figura 4-21 – Foto cassetta catalogatrice sondaggio BH5 (da 10 m a 15 m)

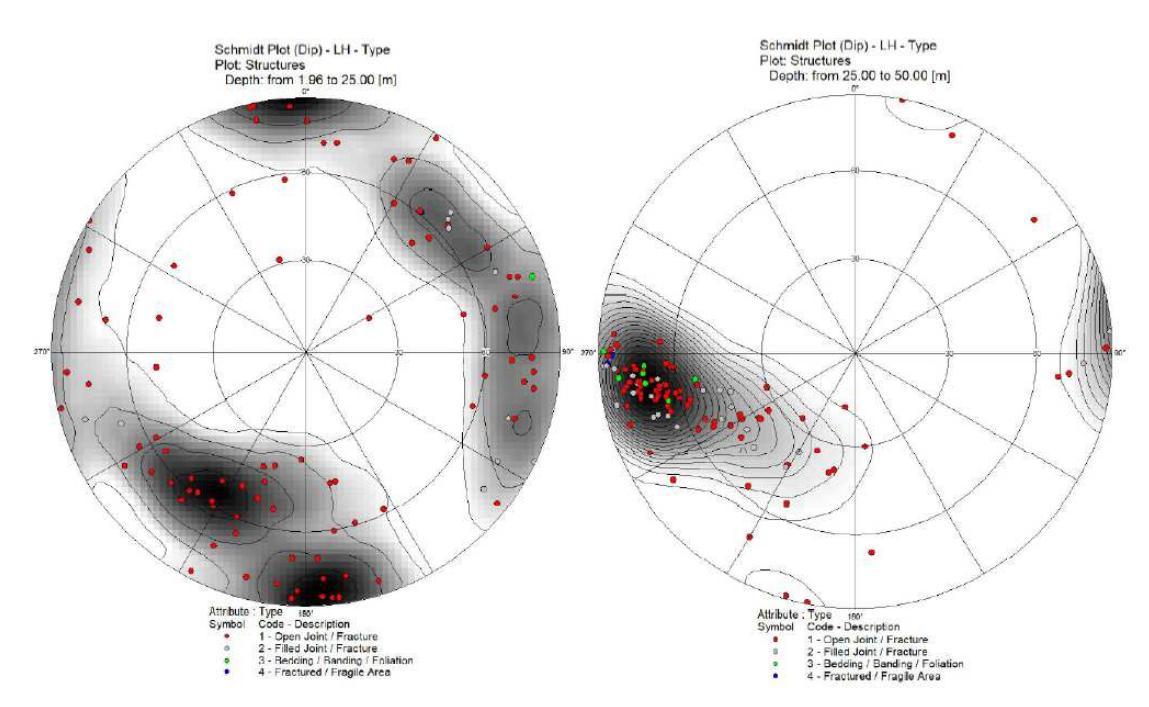
Dal rilievo emerge che nel tratto di foro compreso tra 0 e 25 m di profondità si riscontrano due set di discontinuità principali con giacitura media 40/60 e 360/85, oltre a diverse strutture secondarie disseminate (**Figura 5-1**). Nel tratto di foro successivo, compreso tra i 25 e i 100 m è stata riscontrata una famiglia di discontinuità principale, con giacitura media 85/70 immergente ad alto angolo, disseminata da strutture secondarie.

Figura 5-1 – Diagramma di Schmidt proiettato nell'emisfero inferiore con intervallo di profondità 0-25 m a sinistra e 25-50 m a destra, per il sondaggio S1

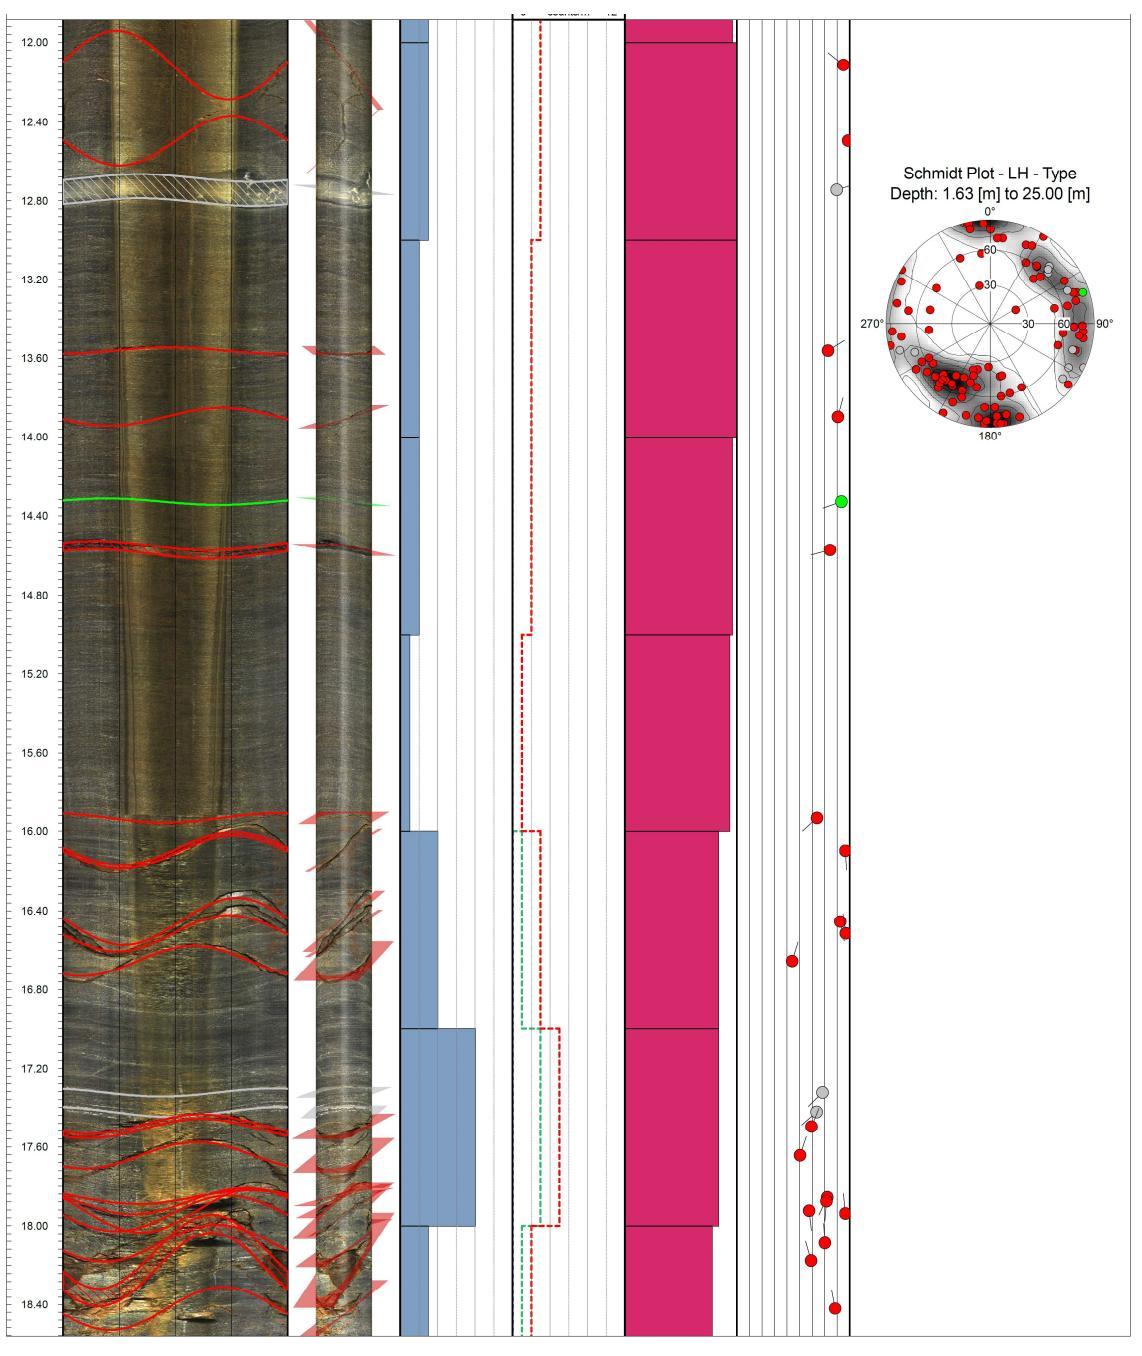
Figura 5-2 – Immagine della parete del perforo nel sondaggio S1, tra 12 m e 18.40 m, realizzata mediante telecamera ottica

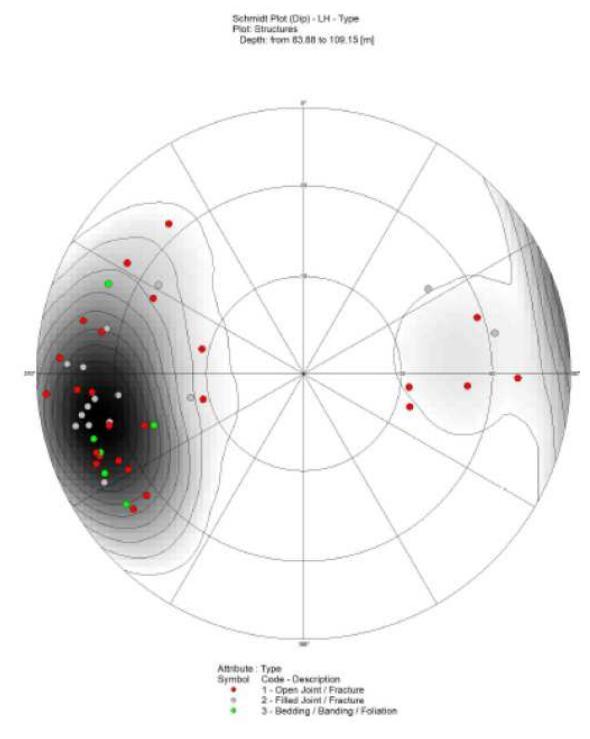
Figura 5-3 – Diagramma di Schmidt proiettato nell'emisfero inferiore per il sondaggio S2

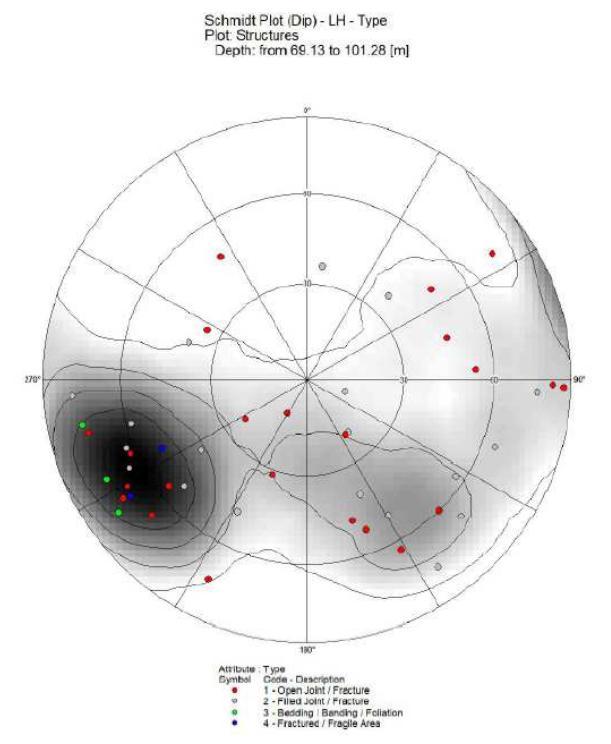
La famiglia di discontinuità principale, riscontrata lungo il sondaggio S3, presenta una giacitura di 75/70. Inoltre, altre strutture secondarie disseminate sono state rinvenute.

Figura 5-4 – Diagramma di Schmidt proiettato nell'emisfero inferiore per il sondaggio S3

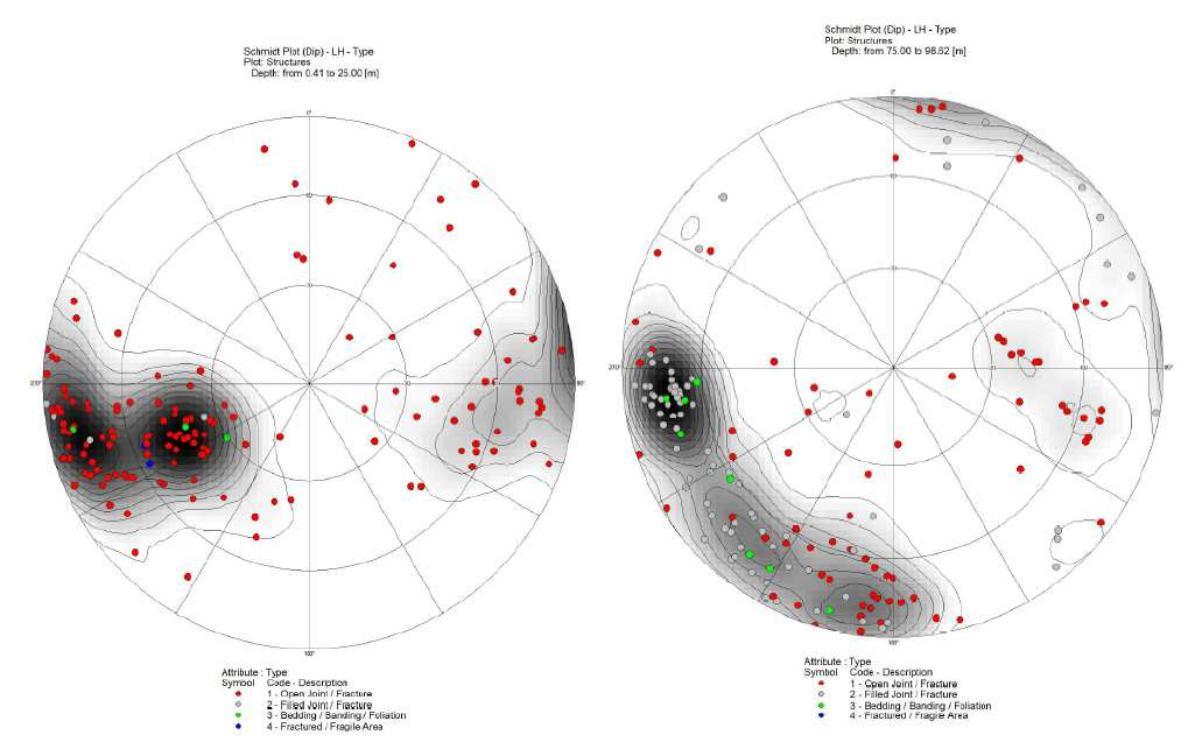
Inoltre, vengono identificate: una famiglia con giacitura 70/50 nel primo tratto indagato del sondaggio, dai 0 m ai 25 m di profondità, e ulteriori fratture secondarie, oltre alla famiglia principale, nel tratto compreso tra i 50 e i 100 m.

Figura 5-5 – Diagramma di Schmidt proiettato nell'emisfero inferiore con intervallo di profondità 0-25 m a sinistra e 75-100 m a destra, per il sondaggio S4

Da quanto sopra riportato, si osserva come per i quattro sondaggi si presenti un trend di giaciture medie, comprese tra 75/70 e 80/90, verosimilmente corrispondente al set K2 descritto nei rilievi geomeccanici (§ 5.2.1), che dunque si estende a tutto l'ammasso roccioso.

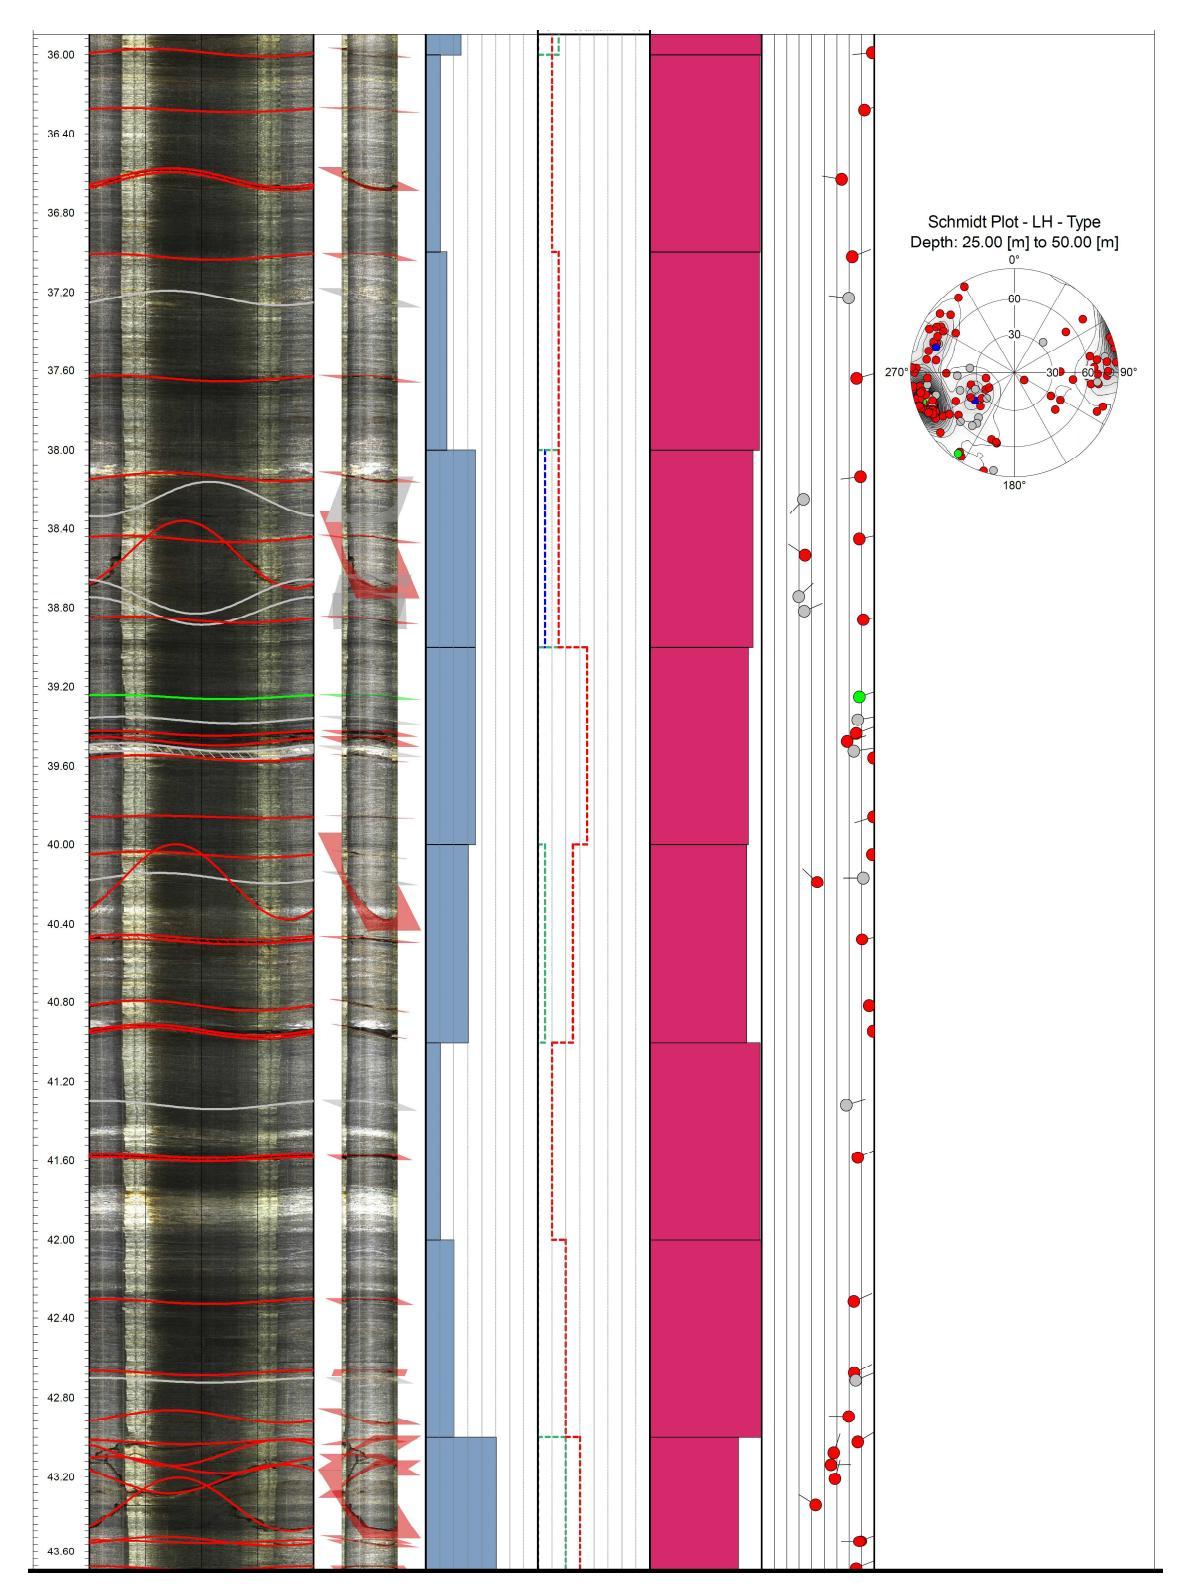
Figura 5-6 – Immagine della parete del perforo nel sondaggio S4, tra 36.00 m e 43.60 m, realizzata mediante telecamera ottica

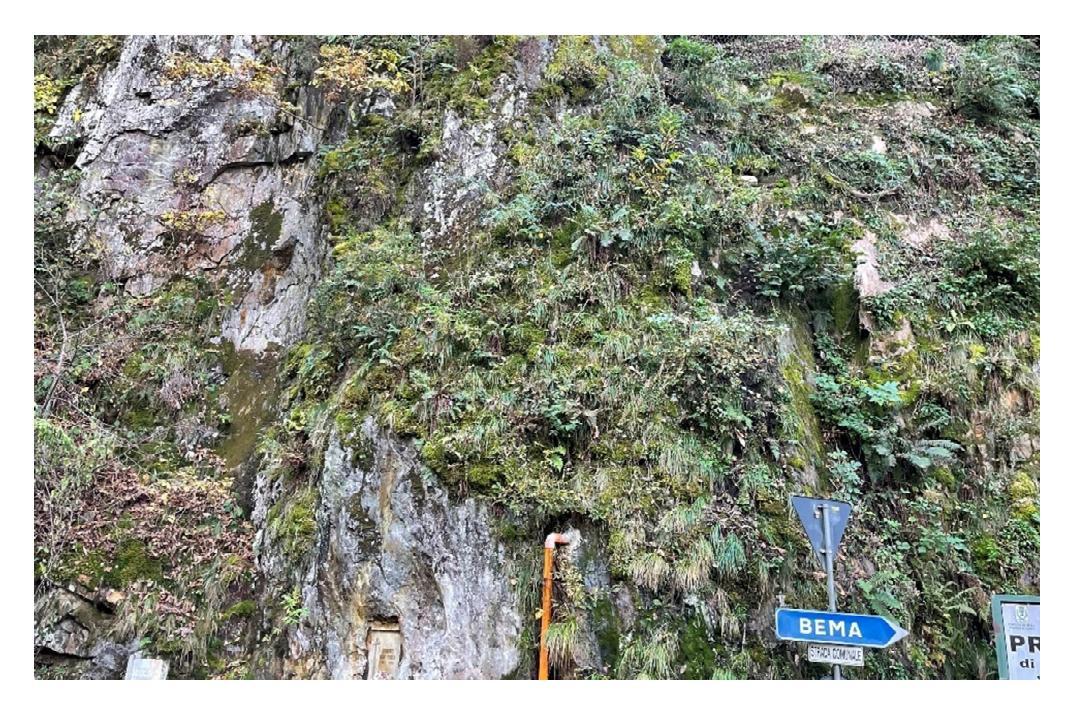
Figura 5-7 – Stazione di rilievo geomeccanico RG01

Sono state eseguite due stazioni geomeccaniche di dettaglio, la prima (RG01) in corrispondenza dell'imbocco nord della galleria, la seconda (RG02) sullo sperone roccioso poco più a monte dell'imbocco sud, in direzione dell'abitato di Bema.

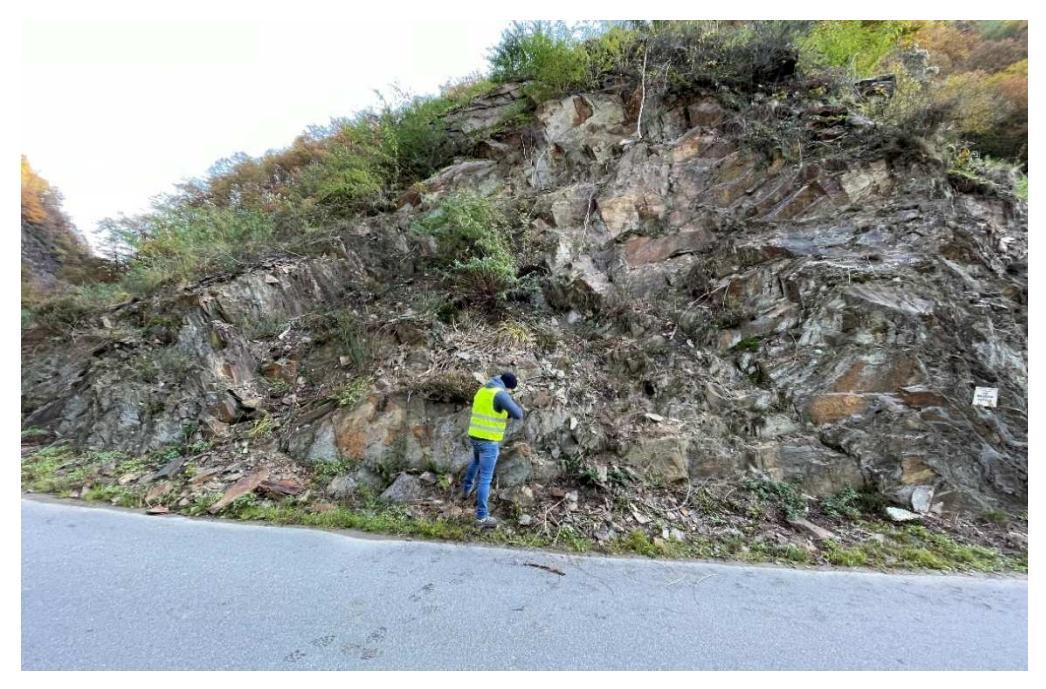
Figura 5-8 – Stazione di rilievo geomeccanico RG02

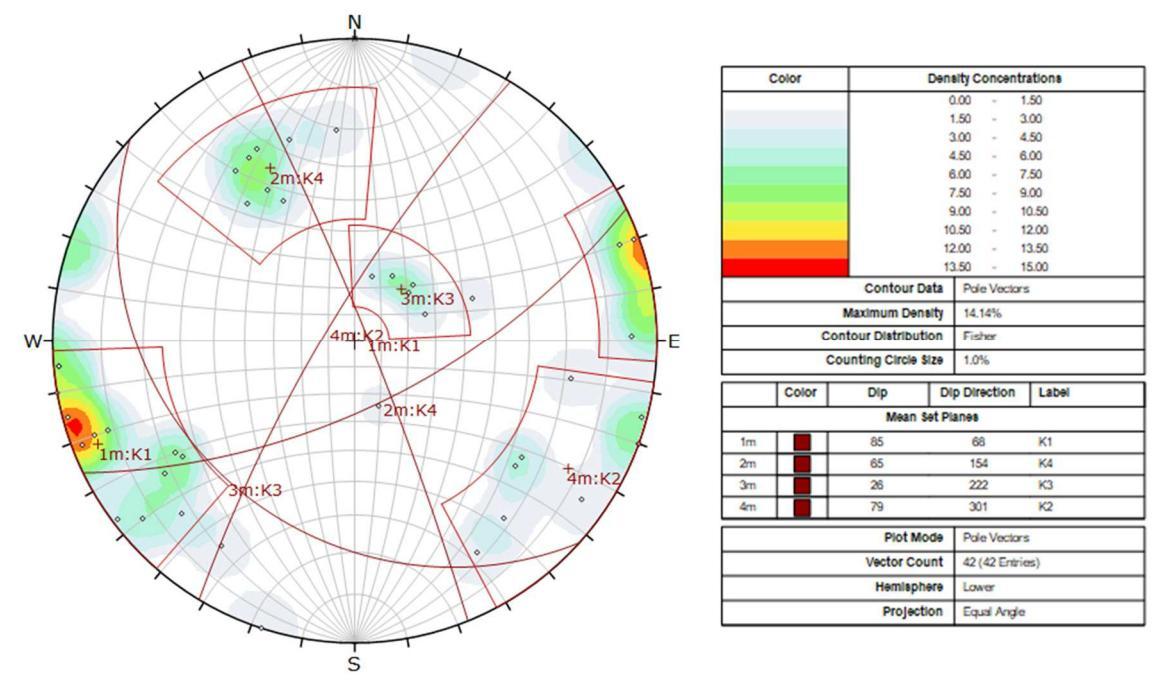
Sono identificate quattro famiglie: K1, K2, K3 e K4 rispettivamente immergenti a nord-est (068/85), nord ovest (301/79), sud ovest (222/26) e sud est (154/65). Tutti i set sono inclinati con un angolo superiore a 60° a eccezione della famiglia K3 che risulta suborizzontale.

Figura 5-9 – Diagramma di Schmidt proiettato nell'emisfero inferiore in corrispondenza della stazione RG 01
