COMUNE DI BEMA

SERVIZI TECNICI DI PROGETTAZIONE DEFINITIVA, ESECUTIVA, COORDINAMENTO DELLA SICUREZZA IN FASE DI PROGETTAZIONE E DI SERVIZI DI GEOLOGIA INERENTI LAVORI DI «COMPLETAMENTO DEI LAVORI CONCERNENTI LA FRANA DI BEMA SUL TORRENTE BITTO - REALIZZAZIONE ED ADEGUAMENTO DEL COLLEGAMENTO VIARIO COL FONDOVALLE»

PROGETTO DEFINITIVO

Data	Aprile	2022
RELAZIONE GEOLOGICA E GEOMECCANICA	Rev.	01	Pag. 1/60

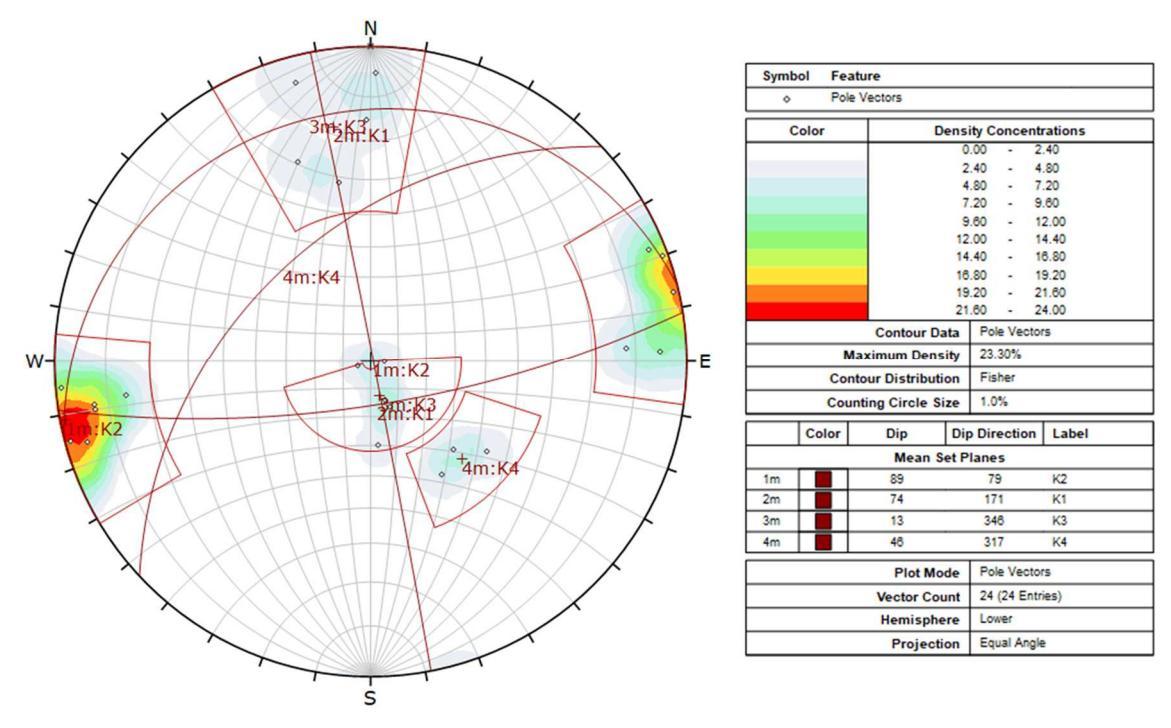
Sono state individuate quattro famiglie: il set K1 immerge verso sud est (171/74), K2 verso nord est (079/89), K3 e K4 verso nord ovest rispettivamente con le seguenti giaciture: 346/13 e 317/46.

Figura 5-10 – Fratture che pervadono l'ammasso roccioso in corrispondenza della stazione RG 02.

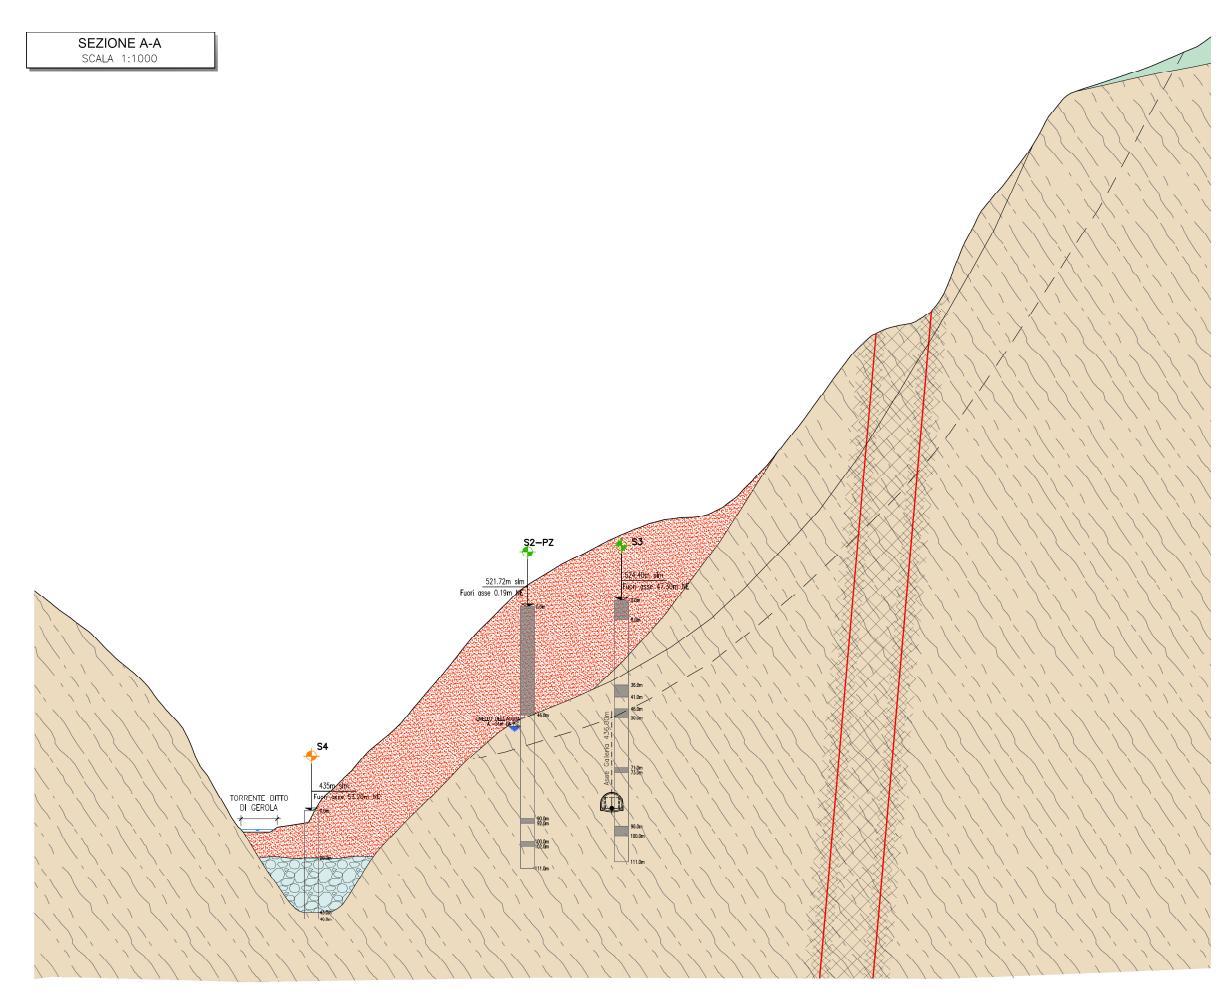
Sul terreno l'espressione di questa struttura più profonda è correlabile con le fratture di trazione individuate poco più a valle dell'abitato di Bema e a monte della nicchia di distacco interna. Nella carta geologica e geomorfologica tale struttura è stata rappresenta come una possibile evoluzione del dissesto.

Figura 6-1 – Sezione in asse frana (in retino grigio nei sondaggi tratti con RQD<30%)

Le porzioni di ammasso roccioso fratturato presenti in profondità, oltre i 90 m da p.c., sono correlabili a zone in cui si è verificato un accumulo di sforzi gravitativi che hanno causato locali deformazioni e rotture dell'ammasso roccioso. A questa profondità l'ammasso roccioso risulta meno fratturato rispetto ai settori più superficiali; pertanto, si ritiene che in questa zona non sia evoluta una superficie di scivolamento su cui la frana ha accumulato movimento, ma solo zone di concentrazione e localizzazione degli sforzi gravitativi, con rotazione dei piani principali di sforzo.

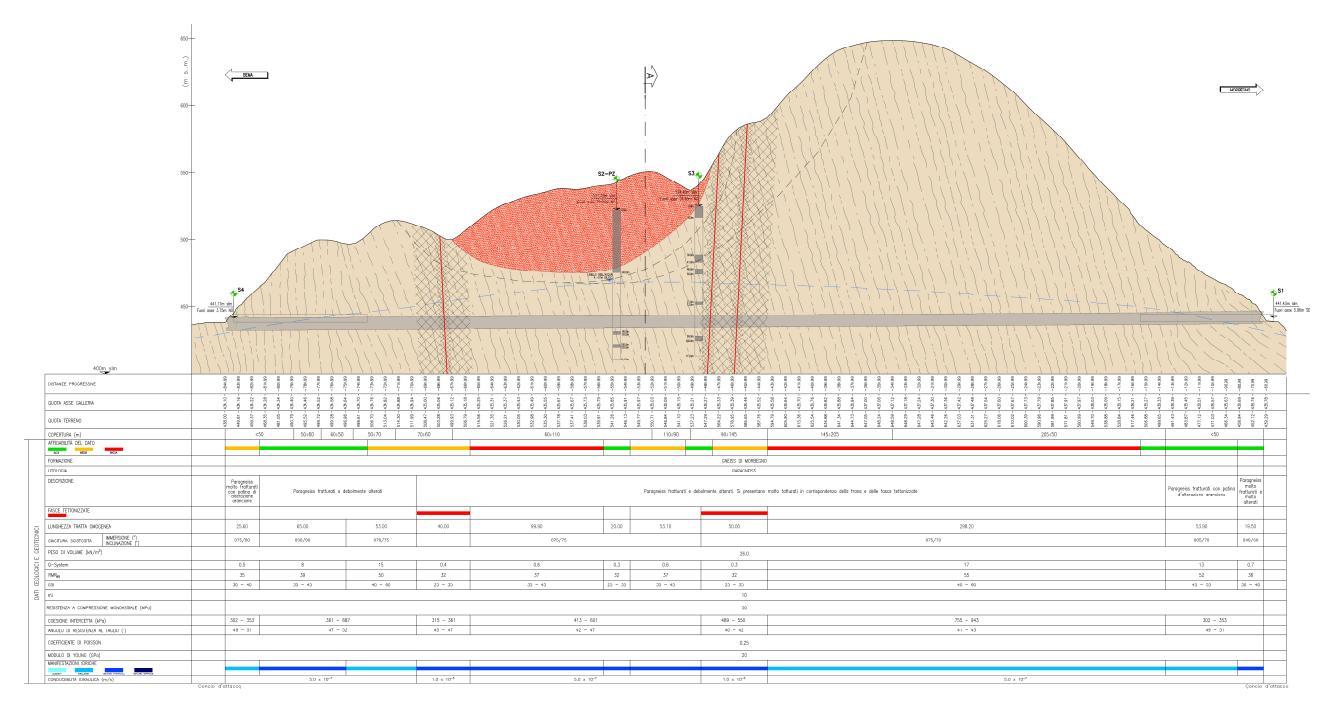
Sulla base dei rilievi strutturali di dettaglio e dei sondaggi disponibili, già discussi in dettaglio al paragrafo 5, l'ammasso roccioso è stato suddiviso per tratte omogenee in accordo ai criteri di classificazione: RMR (Beniawski 1974; 1989), GSI (Hoek et al.1995; 2002; 2006) e Q-System; per la caratterizzazione geomeccanica delle discontinuità è adottato il criterio di Barton e Chouby (1977).

Figura 6-2 – Profilo longitudinale interpretativo lungo il tracciato della galleria

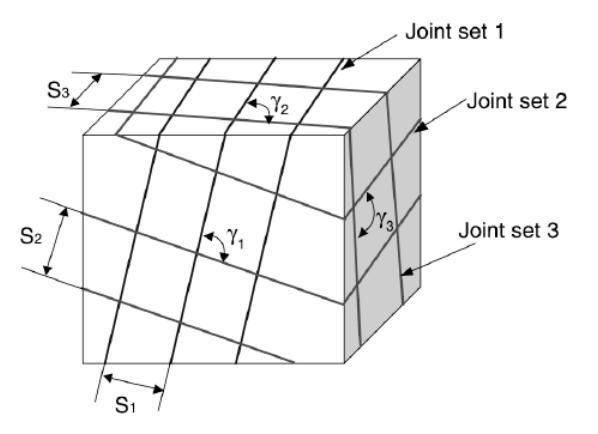
L'analisi del comportamento meccanico dell'ammasso roccioso prevede la valutazione del Volume Roccioso Unitario (VRU), inteso quale volume statisticamente rappresentativo del blocco di matrice litoide isolata da discontinuità strutturali completamente persistenti (**Figura 6-4**).

Figura 6-4 – Schematizzazione dei sistemi di discontinuità in un volume unitario di ammasso roccioso

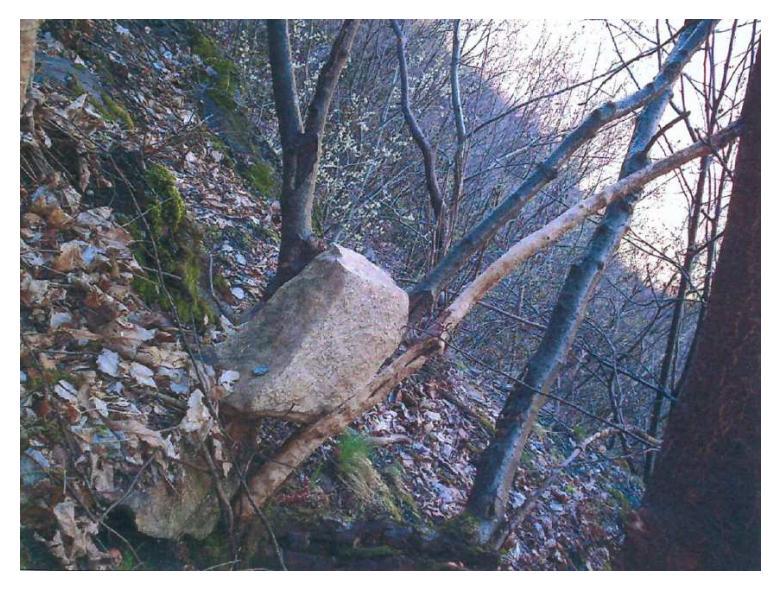
Figura 6-5 - Masso intercettato dalla vegetazione

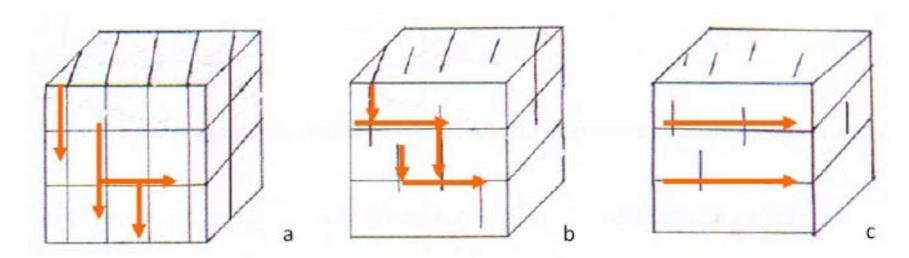
Atteso che l'ammasso roccioso non è un mezzo idraulicamente isotropo ma caratterizzato da famiglie di fratture variamente interconnesse, questi approcci consentono di considerare gli effetti della fratturazione e del grado di interconnessione delle fratture.

Figura 7-1 – Sistemi di discontinuità con differente grado di interconnessione a) completo, b) parziale, c) nullo (in Rif. [32]).

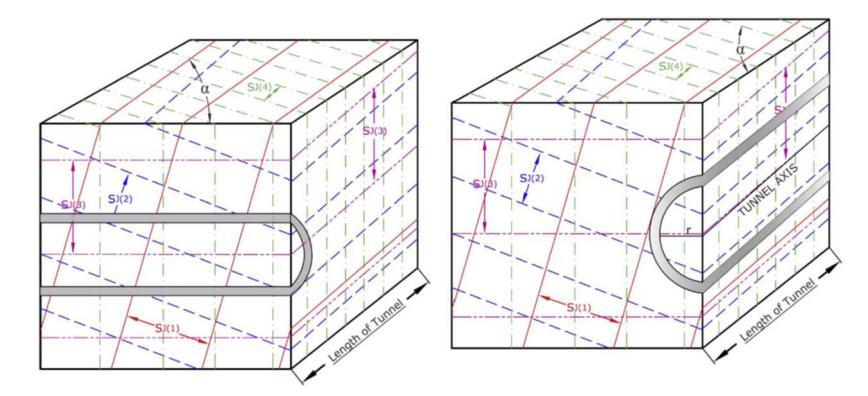
- α è l'angolo tra la direzione della famiglia di discontinuità e quella dell'asse galleria;
- N_j identifica il numero di giunti che intersecano la galleria;
- S_j è la spaziatura delle fratture;
- A_j è la superficie di apertura di tutte le fratture in una specifica tratta di lunghezza L.

Figura 7-2 – Schematizzazione di galleria circolare in ammasso roccioso fratturato.

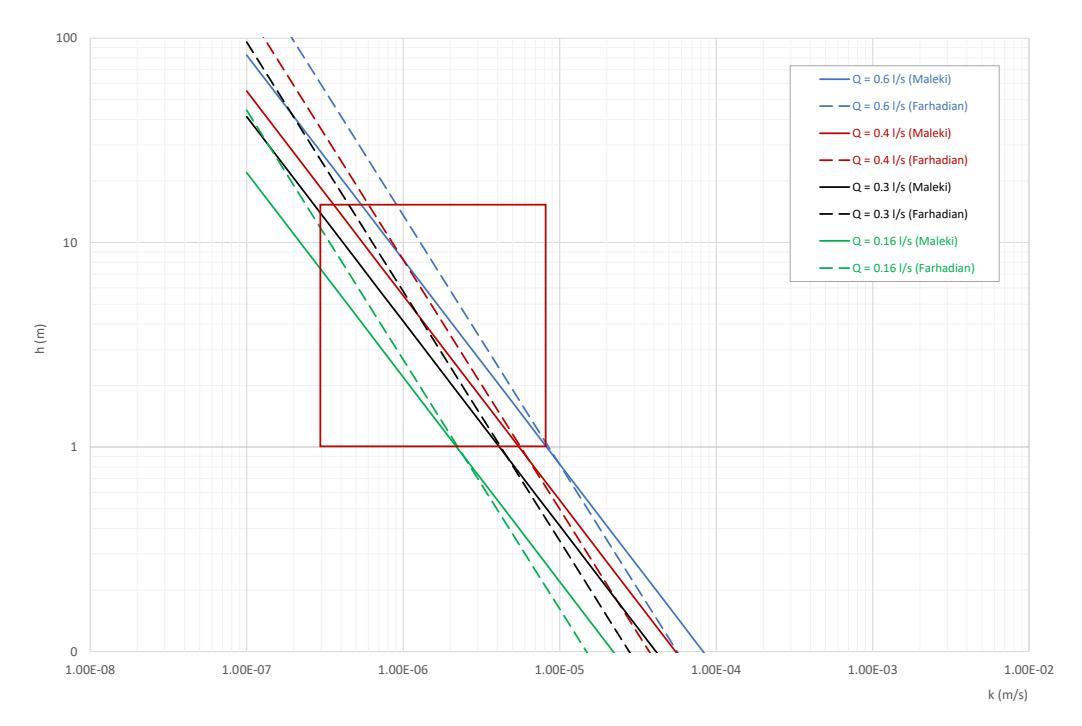
Come si può osservare, per bassi valori di conducibilità idraulica nelle porzioni di roccia mediamente fratturata attese lungo il tracciato (circa 5x10⁻⁷ m/s), con esclusione dei settori di faglia, l'altezza del battente idrico è inferiore a 10 m, anche in presenza di flussi unitari elevati (0.6 l/s).

Figura 7-3 – Curve di correlazione conducibilità idraulica e carico idraulico per differenti valori di portata unitaria misurati nel sondaggio S1 (2021)
