COMUNE DI  
CESANA BRIANZA

**OPERE DI RIQUALIFICAZIONE DEL TORRENTE VAL MOLINA TRA q. 410 m.s.l.m. e q. 345 m.s.l.m.**

**Stato finale:  
Planimetria suolo**

**Tav. S1**

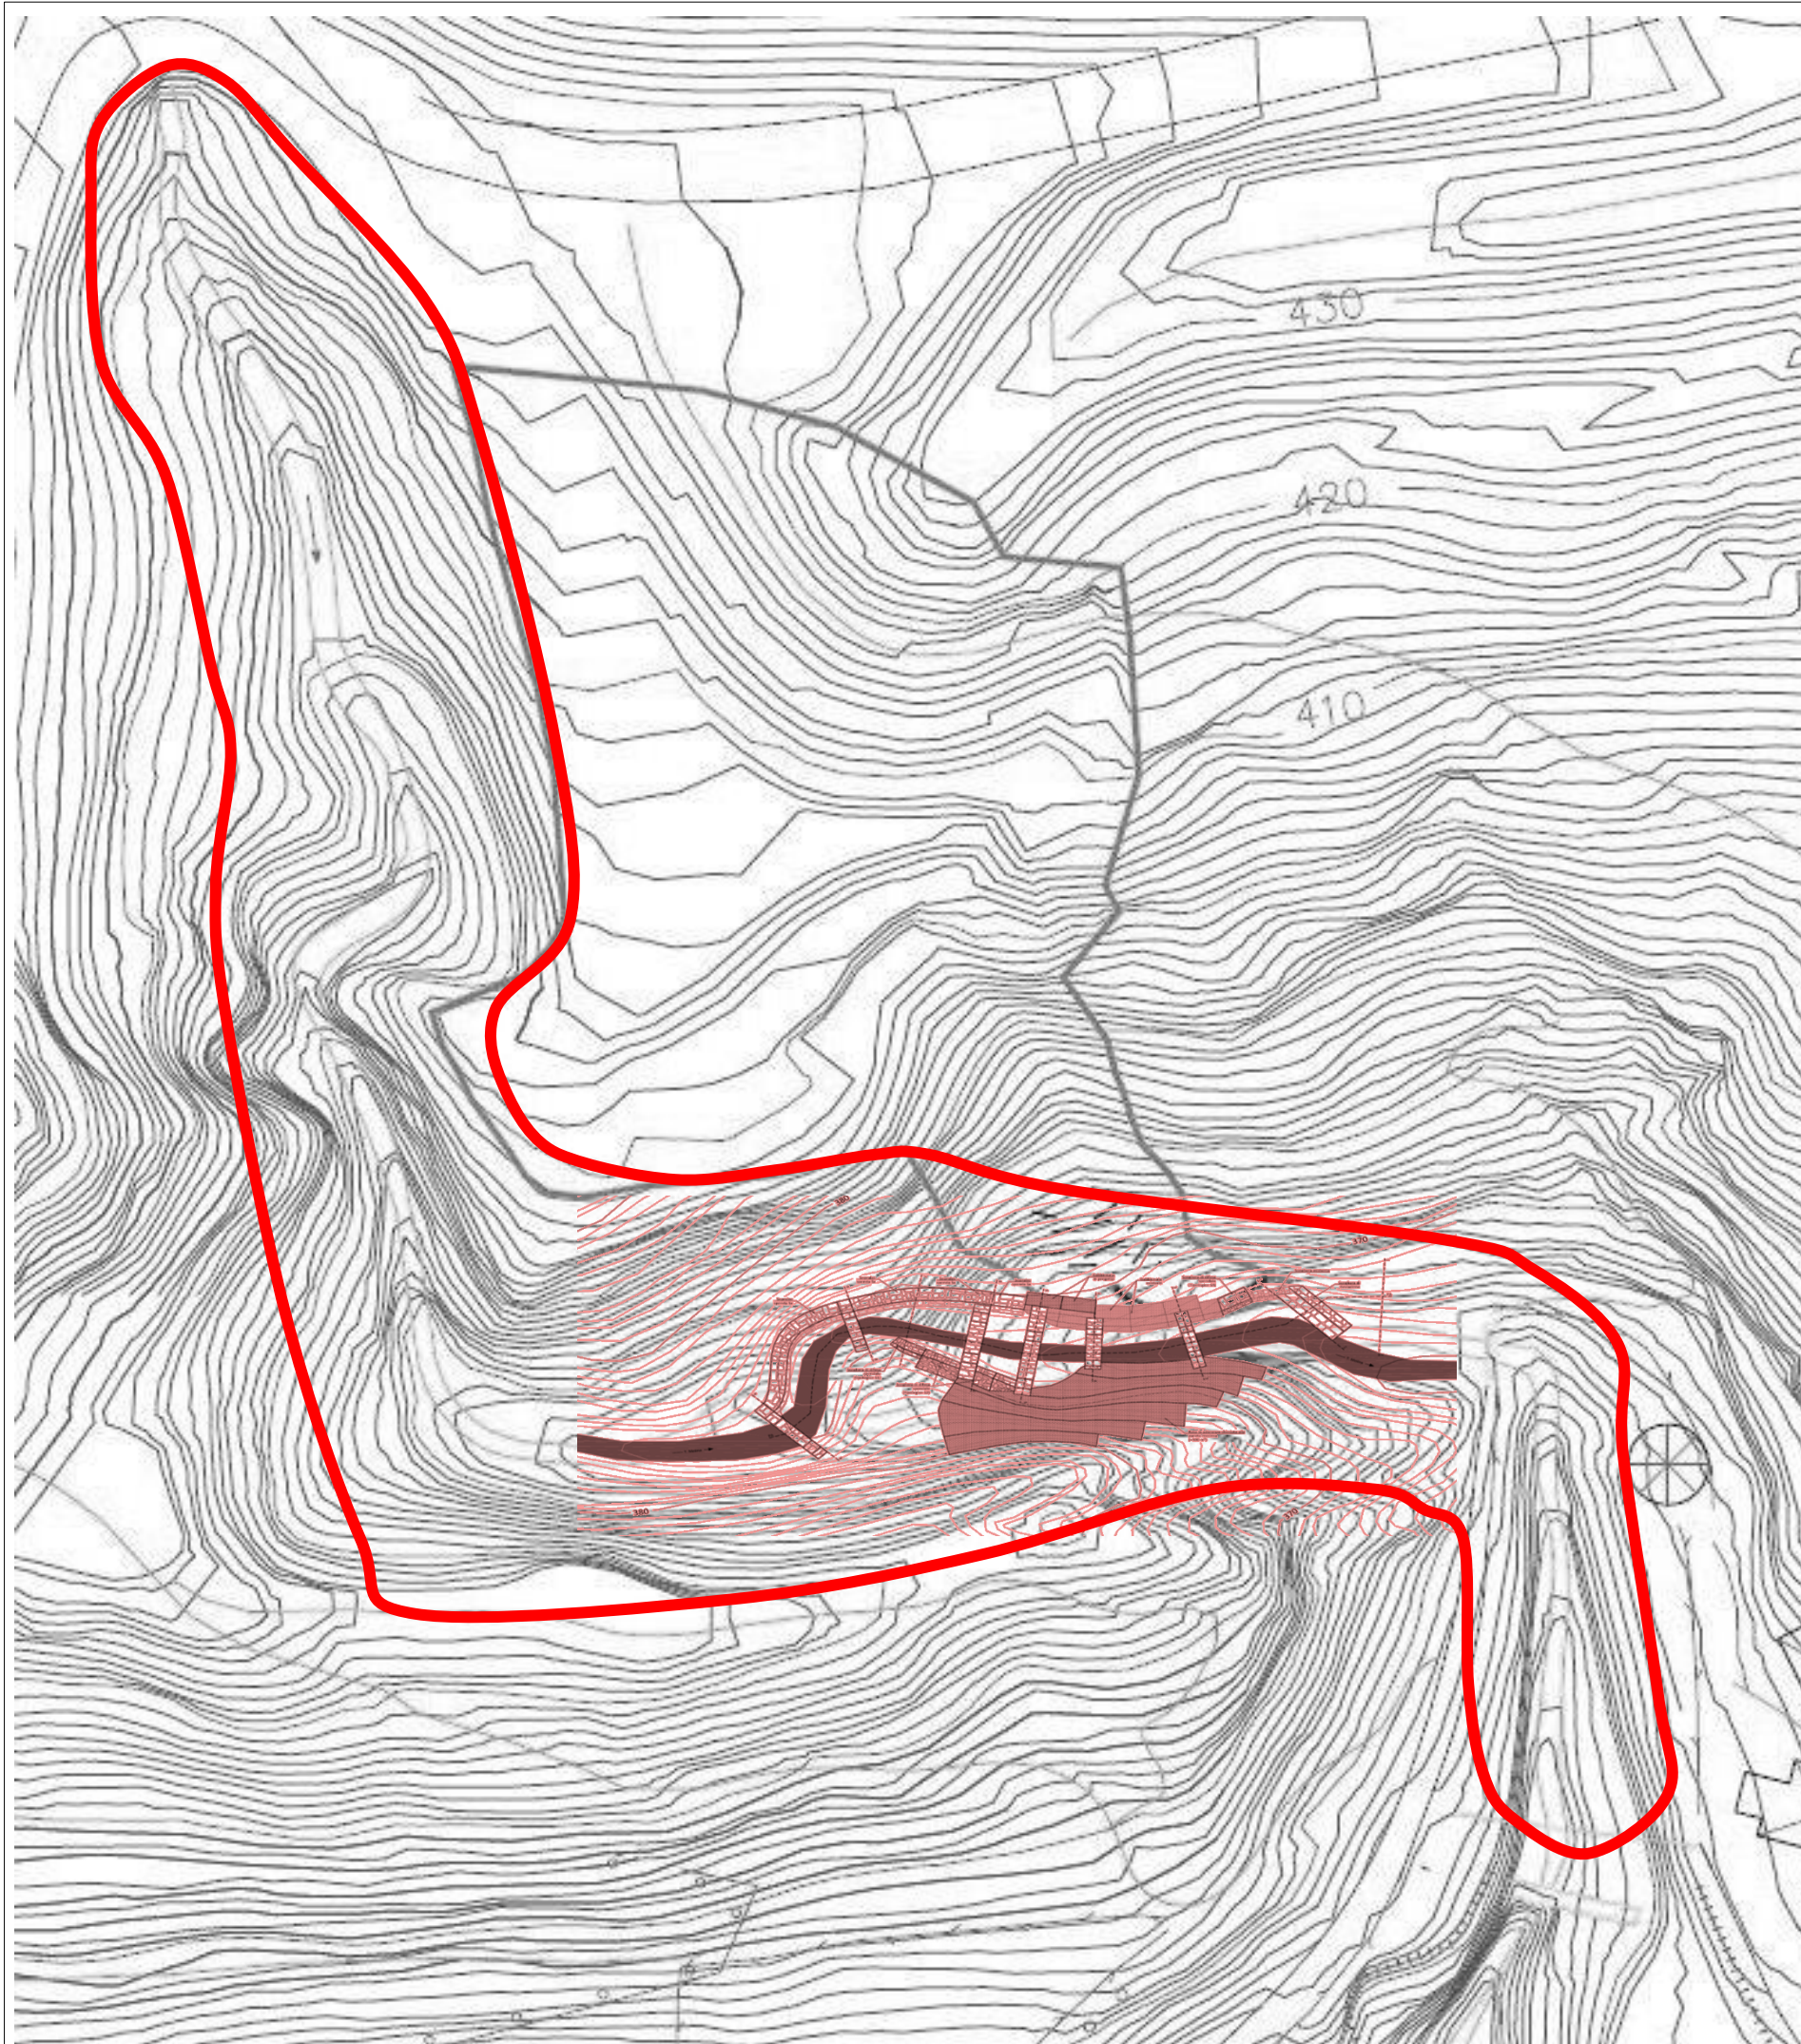
Area interessata dai lavori di sistemazione della frana (compatibilità paesaggistica n° 01/2014 del 21.02.2015 e permesso di costruire in sanatoria n° 02-2015 del 28.03.2015)

Area interessata dalle opere di riqualifica idraulica del torrente Molina con pulizia vegetazione in alveo

Dettaglio delle opere di sistemazione Torrente Molina.  
L'intervento sul suolo riguarda l'esecuzione delle opere di regimazione idraulica previste nello specifico progetto geologico, e si adeguano alla conformazione del terreno.
