**Oggetto:** probabile scarico idrico del laghetto artificiale interno alla cava Holcim e formazione del corso d'acqua accertato in data odierna in Travedona Monate, via alle Fornaci/via Vittorio Veneto.

Oggetto: criticità emerse nella valutazione geotecnica ed idrogeologica relativa all'ampliamento della CAVA "Holcim Italia S.p.A" in località Faraona, nel Comune di Travedona Monate (VA), nell'ambito della Gestione Produttiva ATEc2.

**Studio idrologico finalizzato all'analisi del  
bilancio idrico e dell'equilibrio ambientale  
del Lago di Monate (Varese)**

**Primo rapporto di analisi idrogeologica**

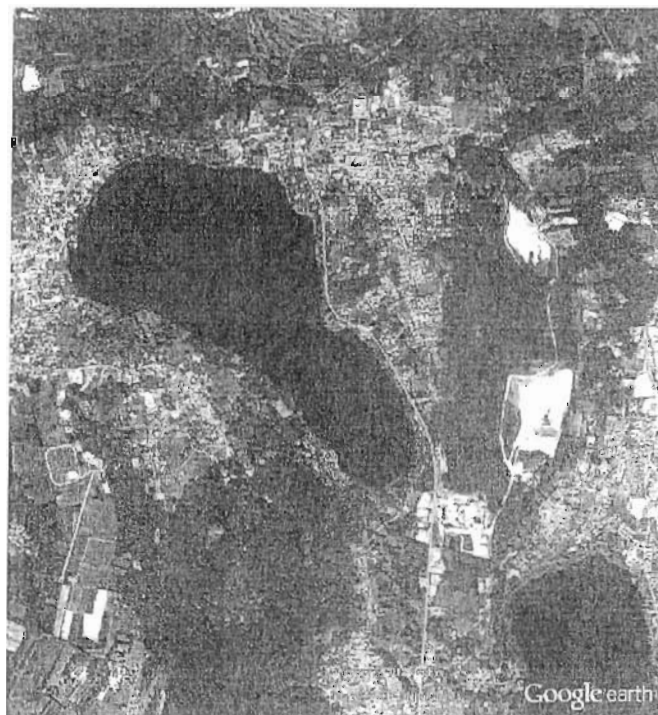
Figura 1. Il Lago di Monate (provenienza: Google Earth). Sono visibili le cave di Santa Maria e Faraona.

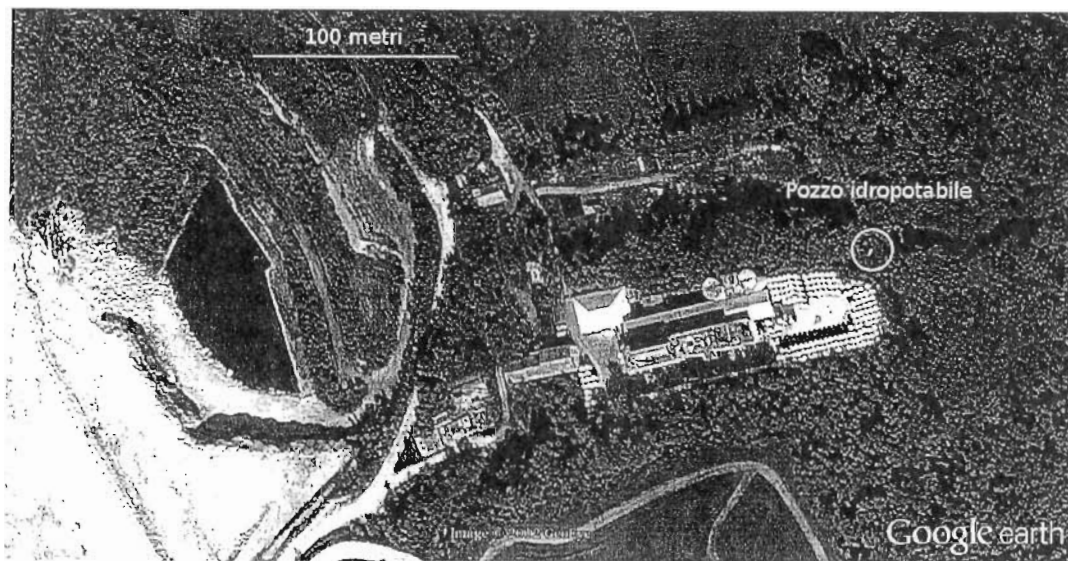
Figura 4. Laghetto all'interno di Cava Faraona e posizione del pozzo ad uso idropotabile (foto del 2011).

Nonostante il livello dello specchio idrico all'interno di Cava Faraona appaia maggiore rispetto al livello statico dei pozzi circostanti, non è possibile a priori escludere una connessione attraverso le fessurazioni presenti nel substrato roccioso, che potrebbero dare origine ad un flusso lento che giustificerebbe la differenza di livello piezometrico fra il laghetto e la falda stessa. E' importante osservare che il ripristino di Cava Faraona prevede un innalzamento del livello idrico delle acque del laghetto rispetto alla situazione attuale, circostanza che potrebbe amplificare le connessioni di cui sopra.

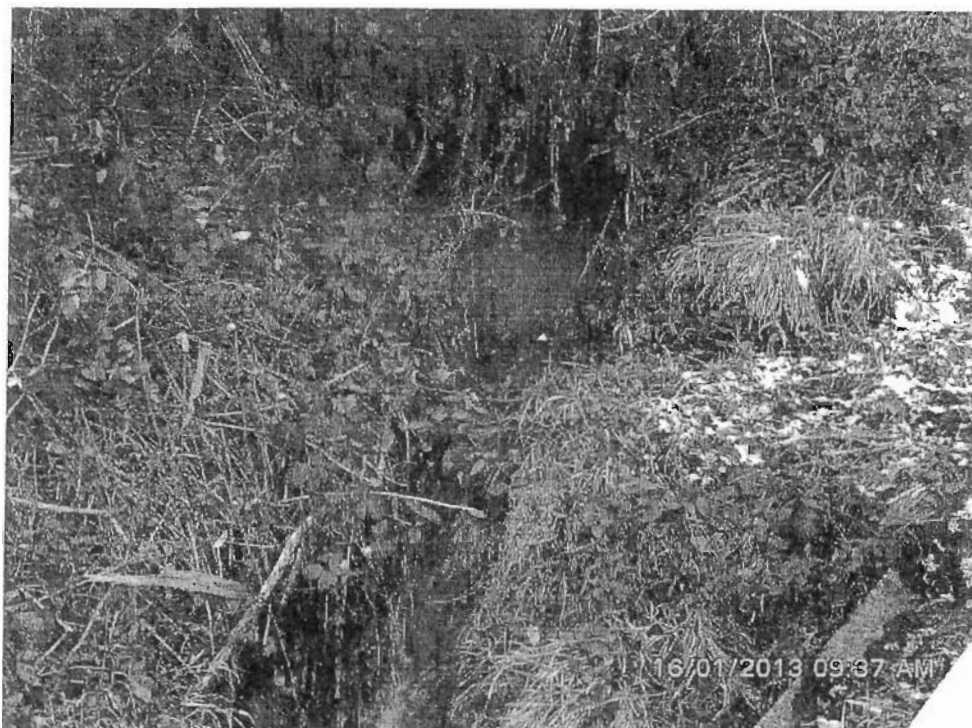
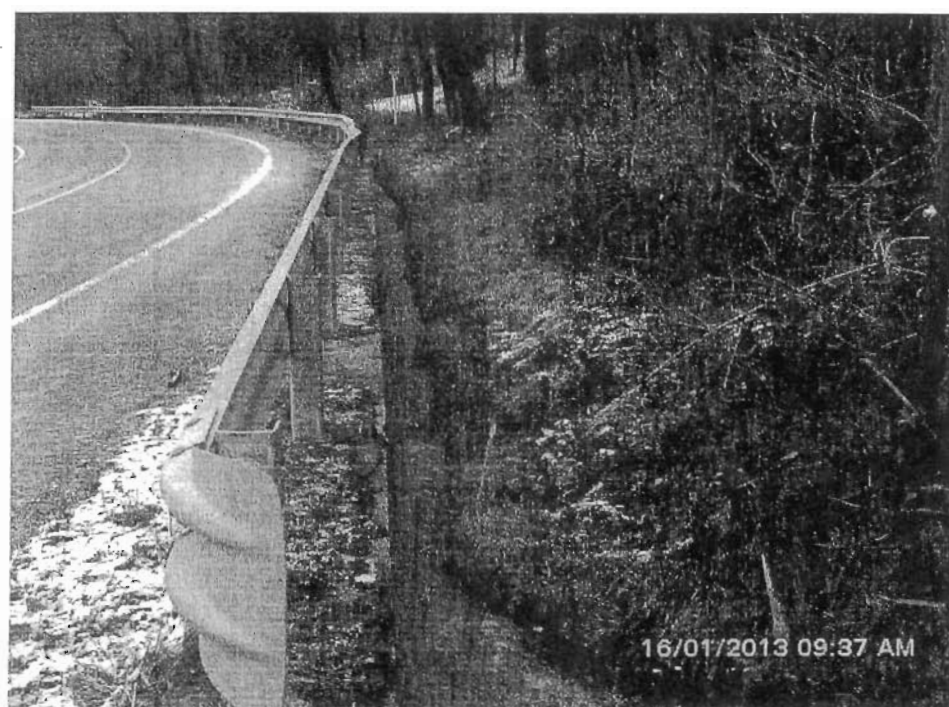
Si precisa che gli scriventi a seguito dell'accertamento sono risaliti lungo Via Alle Fornaci onde verificare la provenienza di detta acqua, ma in apparenza la stessa si porta in superficie proprio in corrispondenza dell'intersezione tra Via Alle Fornaci e Via Vittorio Veneto.

Nel corso del sopralluogo sono stati effettuati due rilievi fotografici che vanno a costituire parte integrante del presente verbale.
