Comune di VARESE

DOCUMENTO SEMPLIFICATO DEL Rischio Idraulico ai sensi dell'Art. 14 comma 8 del Regolamento Regionale N. 7/2018

Carta delle problematiche idrauliche  
tavola: 2-e

maggio-2024

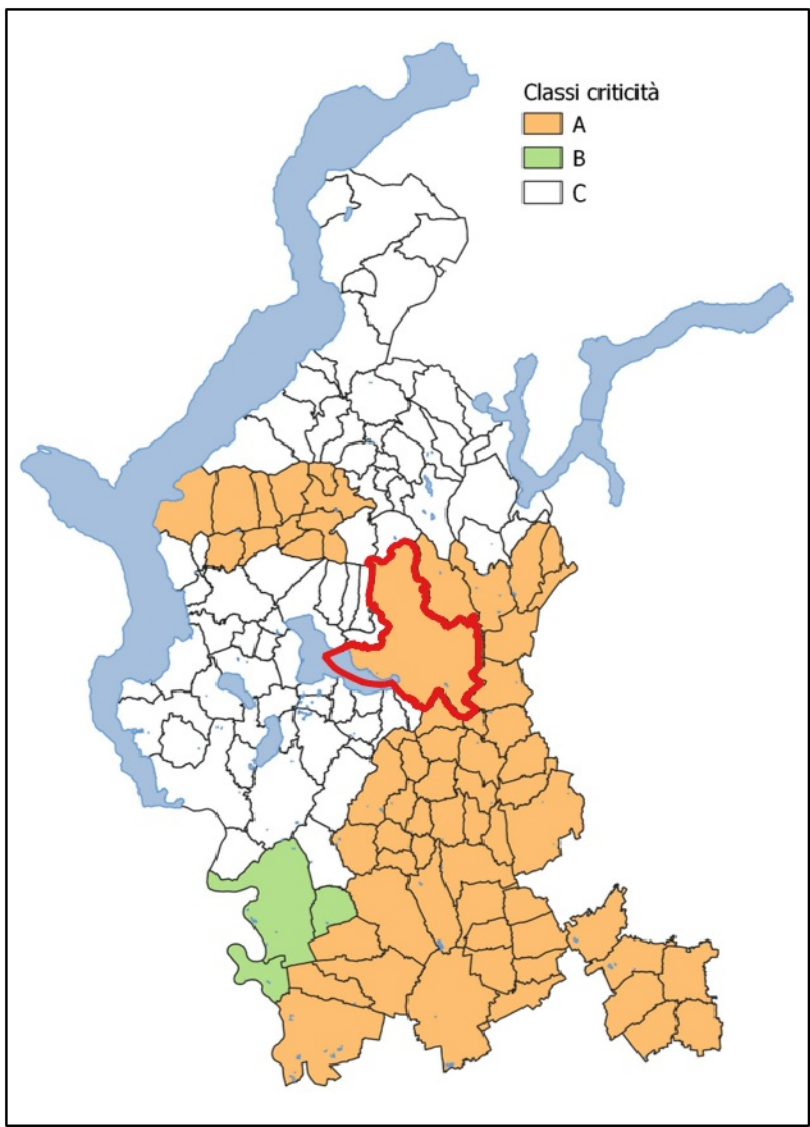
| Elenco problematiche censite | | | | |
|---|---|---|---|---|
| P01 | Muratura del punto di scarico che rende scolmatore inadeguato - Sforatore ID 2357 | Alfa | NULL | INS06 |
| P02 | Manufatto in stato di degrado - Sforatore ID 2311 | Alfa | NULL | INS06 |
| P03 | Vasche in stato di abbandono - ID 18644 | Alfa | NULL | INS04 |
| P04 | Insufficienza idraulica, Scarico in ambiente - Cameretta ID 491 | Alfa | NULL | INS04 |
| P05 | Difficoltà nell'accesso al manufatto - Sforatore ID 2281 | Alfa | 1524 | NULL |
| P07 | Scarsa capacità di smaltimento del sistema di acque miste | Ufficio Tecnico del Comune di Varese | 1513 | NULL |
| P33 | Ponte Torrente Rio Vallone, potenzialmente problematico | Piano Protezione Civile | NULL | INS08 |
| P34 | Ponte Torrente Valle Luna, potenzialmente problematico | Piano Protezione Civile | NULL | INS08 |
| P35 | Ponte Torrente Valle Luna, potenzialmente problematico | Piano Protezione Civile | NULL | INS08 |
| P36 | Ponte Torrente Valle Gualtino, alveo sezione inadeguata | Piano Protezione Civile | NULL | INS08 |
| P37 | Ponte Rio Valle Rigoloso, sezione inadeguata | Piano Protezione Civile | 1525 | NULL |
| P38 | Ponte Roggia Nuova, sezione inadeguata | Piano Protezione Civile | 1524 | NULL |
| P39 | Ponte Roggia Nuova, sezione inadeguata | Piano Protezione Civile | 1524 | NULL |
| P40 | Ponte Torrente Valle Grande, sezione critica | Piano Protezione Civile | NULL | INS08 |
| P41 | Ponte Torrente Valle Grande, sezione critica | Piano Protezione Civile | NULL | INS08 |
| P54 | Tombotto della Valle della Barba, fenomeni di intasamento | Piano Protezione Civile | NULL | INS07 |
| P55 | Tombotto Torrente Voltorno, fenomeni di intasamento | Piano Protezione Civile | NULL | INS07 |
| Ln01 | Insufficienza idraulica della rete reflue, in ingresso tre tubazioni con diametro 200 ed uscita con una tubazione diametro 200 - (ID 1097 - 1273) | Alfa | NULL | INS04 |
| Ln06 | Ingresso di merli e sedimenti, probabili rotture nella tubazione acque reflue (ID 1139 - 1548) | Alfa | NULL | INS04 |
| Ln13 | Cattivo stato setti separatori della fognatura che causa commistione acque bianche e nere (ID 101053 - 100039) | Alfa | 1519 | NULL |
| Ln14 | Erosione con possibile rotture/cedimenti dovuti a erosione del versante (ID 101051 - 101047) | Alfa | 1519 | NULL |
| Ln15 | Cattivo stato setti separatori della fognatura che causa commistione acque bianche e nere (ID 101064 - 101071) | Alfa | 1519 | NULL |
| Ln20 | Commistione tra acque bianche e nere (ID 101048 - 101051) | Alfa | 1519 | NULL |
| Ln21 | Commistione tra acque bianche e nere (ID 101049 - 101050) | Alfa | 1519 | NULL |
| Ln22 | Punto di scarico murato | Alfa | NULL | INS04 |
| Ln23 | Cattivo stato rete acque reflue e commistione acque bianche e nere (ID 101066) | Alfa | NULL | INS04 |
| Ln24 | Durante eventi meteorici il collettore è a pieno carico, con conseguente fuoriuscita acqua dai chiusini e segnalazioni di allagamenti da parte di privati (ID 18954 - 1009) | Alfa | 1536 | INS04 |
| Ln25 | Non funzionamento dello Scolmatore Corridoni durante eventi meteorici, i chiusini a monte vanno in carico con conseguente fuoriuscita acqua in strada (ID 24516 - 2299) | Alfa | 1535 | INS04 |
