# COMUNE DI BRIVIO

data:  
30.04.2026

**DOCUMENTO SEMPLIFICATO DEL  
RISCHIO IDRAULICO COMUNALE**  
(RR 7/2017 RR 8/2019 Art. 58bis LR 12/2005)

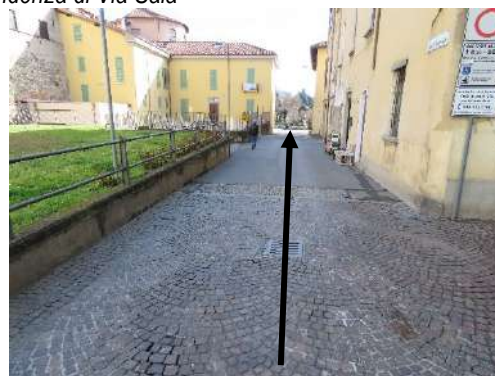
Foto 7.24 Criticità in corrispondenza di Via Sala (vista verso est)

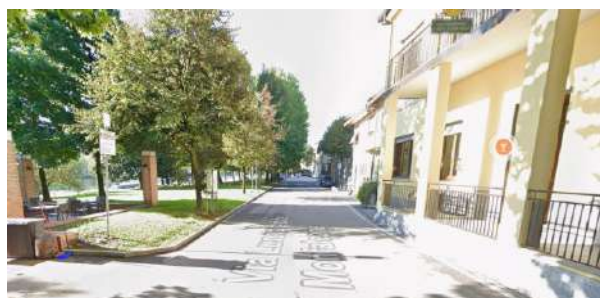
Foto 7.28 Criticità in corrispondenza di Via Lungo Adda Monfalcone
